PROYECTO DE RESTAURACIÓN DE LAS PINTURAS DE NARDI EN LAS CAPILLAS LATERALES DE “LAS BERNARDAS” DE ALCALÁ DE HENARES.

Ruth Chércoles, IPHE, ruthchercoles@yahoo.es
Nuria Torres, IPHE, nuria.torres@mcu.es

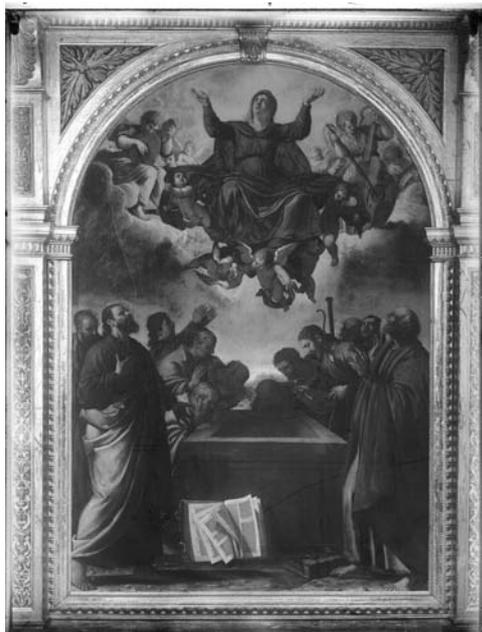
Gracias a las fotografías del *Archivo Moreno* (6) conocemos el aspecto de las seis pinturas hacia 1915-1920 (7), todas presentaban un estado de conservación de los lienzos -y de los marcos- mejor que en el siglo XXI. A pesar de ello ya se observa en esa fecha, tanto en el soporte como en la pintura, efectos de ondulaciones provocados por la falta de tensión de la tela, craquelados muy profundos y pérdida de capa pictórica. Pero es en la *Asunción*, la más deteriorada actualmente, donde se advierte un cambio radical comprobándose una superficie pictórica completa, buen estado de conservación y la ausencia de la franja de tela con preparación encolada del lateral derecho (**Figura 2**).

Fig. 2: Asunción, Archivo Moreno, MIN: 36.112-B, IPHE (Ministerio de Cultura), 1915-1920

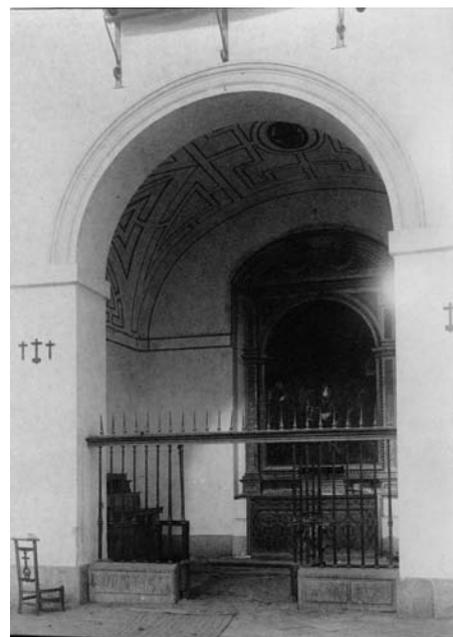
Carecemos de documentación concreta sobre cómo se procedió al traslado de las pinturas hacia el depósito del Prado, pero gracias al *Archivo de la Junta Delegada del Tesoro Artístico*, con abundantes fotos del proceso de desmontaje y traslado de otras obras de arte de las bernardas (12), deducimos que los retablos-marcos fueron desmontados por un grupo de personas sin grandes conocimientos, con pocos medios de protección y seguridad en circunstancias bélicas. Una toma general de la capilla de la *Circuncisión* (13) de 8/3/1938, nos ilustra, cómo estaba antes de su desmonta-

je para el trasladado (**Figura 3**).

Fig. 3: Capilla de la Circuncisión, Archivo de la Junta Delegada del Tesoro Artístico, MIN: AJ-0188, IPHE (Ministerio de Cultura), 1938

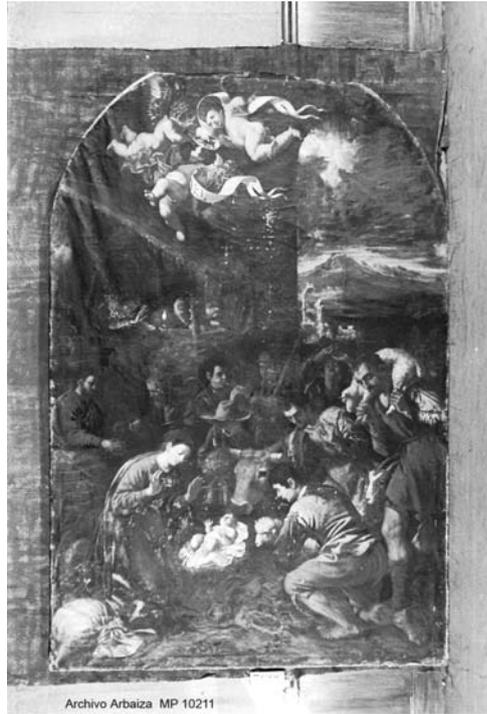
Desconocemos cómo llegaron al Prado, dónde se almacenaron y en qué condiciones (14), incluso si se restauraron o no allí. El *Archivo Arbaiza* (15) tiene fotos de cinco de las pinturas tomadas durante su depósito (16) en 1939-40. Son imágenes ilustrativas de las obras dispuestas en horizontal, apoyadas sobre la pared y mostrando que las pinturas se separaron de sus marcos. Además se observa el claveteado que sujeta la tela al bastidor, estando ésta poco tensa, produciendo ondulaciones. En la *Adoración de los pastores* comprobamos craquelados distribuidos en varias zonas y la parte superior del lienzo desprendido al faltar parte del bastidor circular, ocasionando un doblez y lagunas de capa pictórica, al menos desde la guerra civil (**Figura 4**).

Fig. 4: Adoración de los pastores, Archivo Arbaiza, MIN: MO 10211, IPHE (Ministerio de Cultura), 1939-40

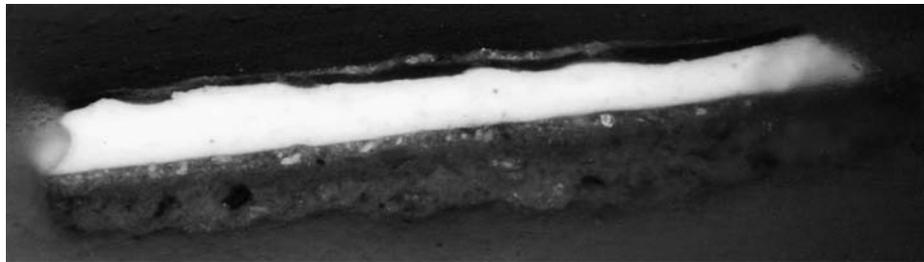
En la microfotografía realizada al microscopio óptico con luz visible (**Figura 5**), obtenida de la muestra tomada de *Adoración de los Pastores*, se observa la preparación o imprimación realizada en dos manos donde la subcapa superior es de color más pardo: tierras rojas más ricas en aluminio, en la microfotografía realizada bajo radiación ultravioleta con lámpara de Wood (**Figura 6**) se observa la capa intermedia blanca: matriz de albayalde con escasos granos de bermellón y laca roja. Además de apreciar la sucesión de capas de laca roja que sugieren los distintos matices debido a la fluorescencia de las distintas manos.

Fig. 5: Microfotografía realizada al microscopio óptico con luz visible sobre una muestra tomada de Adoración de los pastores

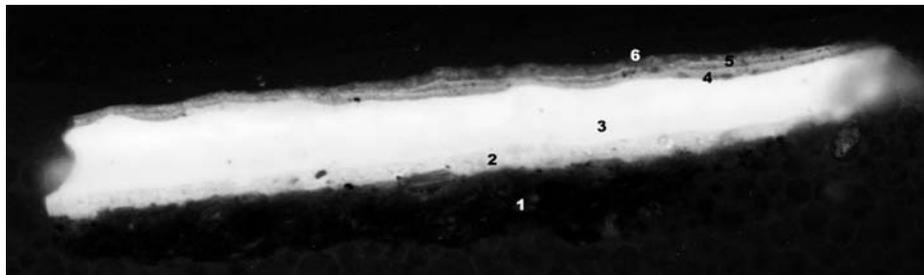
Fig. 6: Microfotografía realizada al microscopio óptico con radiación ultravioleta con lámpara de Wood, sobre una muestra tomada de Adoración de los pastores, donde las capas corresponden a:
 4, 5 y 6.- sucesión de capas de las distintas manos de laca roja
 3.- albayalde
 2.- capa intermedia con escasos granos de bermellón y laca roja
 1a y 1b.: preparación realizada en dos manos
