## Metodología de tratamiento del soporte de la fuente escultórica de la plaza Weyler (Santa Cruz de Tenerife)

### Methodology for the treatment of the support of the sculptural fountain in Weyler Square (Santa Cruz de Tenerife)

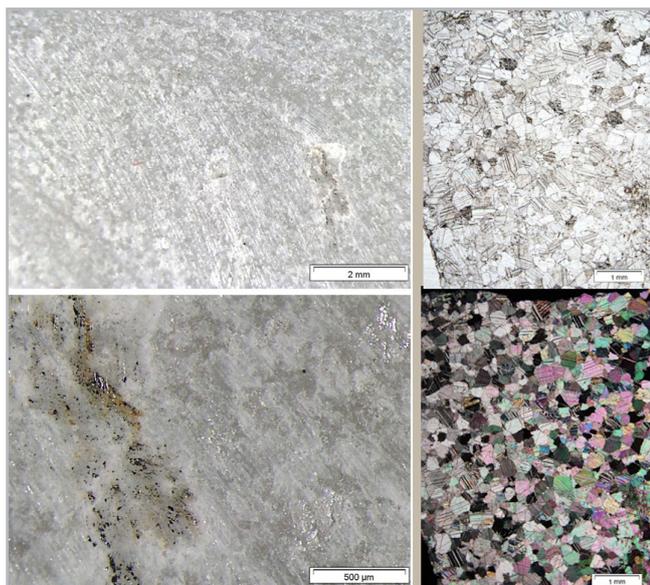
Se ha realizado un muestreo para la caracterización del material pétreo constituyente. Así, macroscópicamente corresponde con una roca de aspecto cristalino y tonos blanquecinos, homogénea, compacta y coherente, donde en corte fresco como en corte de sierra, se llegan a apreciar cristales micrométricos de calcita [Figura 2].

De acuerdo con su textura y su composición, esta roca metamórfica se puede clasificar como un mármol y, atendiendo a sus principales características petrográficas, deducimos que corresponde con un mármol de Carrara. Para la caracterización del material constituyente, se ha utilizado la microscopía estereoscópica, óptica de polarización y electrónica de barrido (SEM+EDX). El análisis fue realizado por GEA, Asesoría Geológica.

**Figura 2.-** Izquierda, aspecto en detalle, a distintos aumentos de la superficie de corte de sierra. Se llegan a observar de manera individualizada escasos cristales de la calcita y, en determinadas zonas, se detectan escasos moteados micrométricos de cristales de tonalidad negruzca y parda en menor medida. Derecha, aspecto general de la textura granoblástica del mármol observada al microscopio óptico de polarización. Derecha arriba: microfotografías tomadas a 25 aumentos bajo nicoles paralelos (arriba) y nicoles cruzados (abajo).

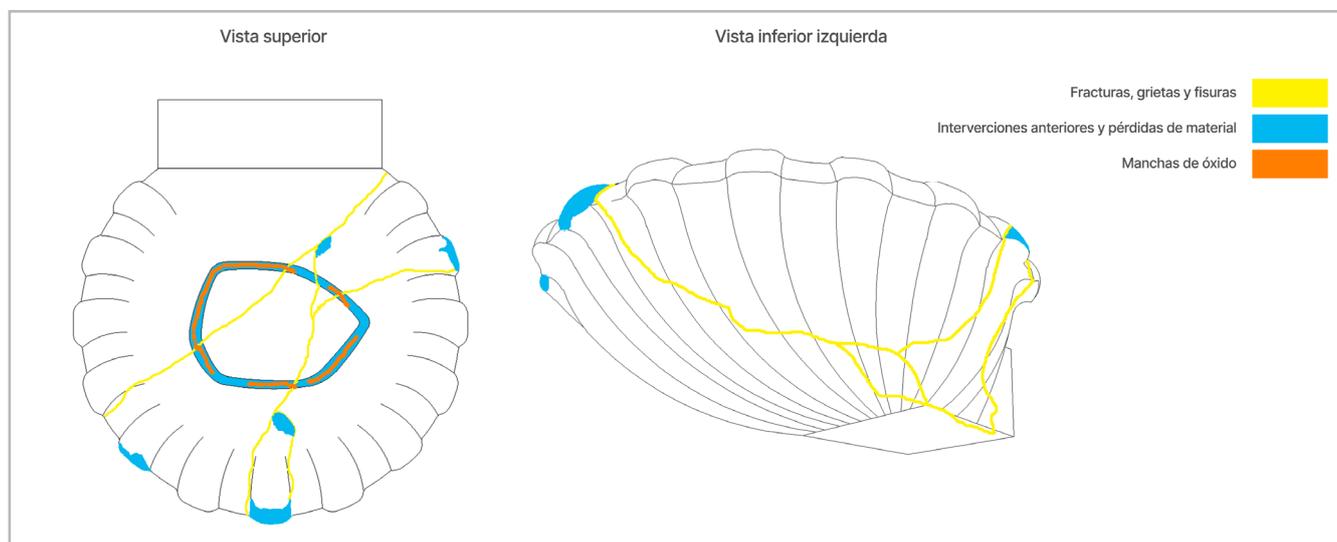
La intervención se centró en la vena suroeste. Es un elemento estructural, horizontal y voladizo que presentaba un estado de conservación deficiente. Se observó un problema de estabilidad estructural que condicionaba la estática y que se traducía en grietas y desplomes. Existía una intervención anterior inadecuada, sin registro documental, que consistía en una abrazadera de hierro poligonal e irregular adherida con masilla sintética y que trataba de coser la fractura de la vena, producto de un accidente fortuito. Con dicha masilla, también se reconstruyeron

algunas pérdidas volumétricas [Figura 3]. La degradación y alteración de estos materiales provocaron filtraciones, impidiendo la estanqueidad funcional de la vena, la distorsión estética de la unidad del bien y comprometía la estabilidad estructural de la pieza. Igualmente, presentaba pérdidas volumétricas en los bordes perimetrales.

**Figura 3.-** Cartografía de daños. Cuadro patológico

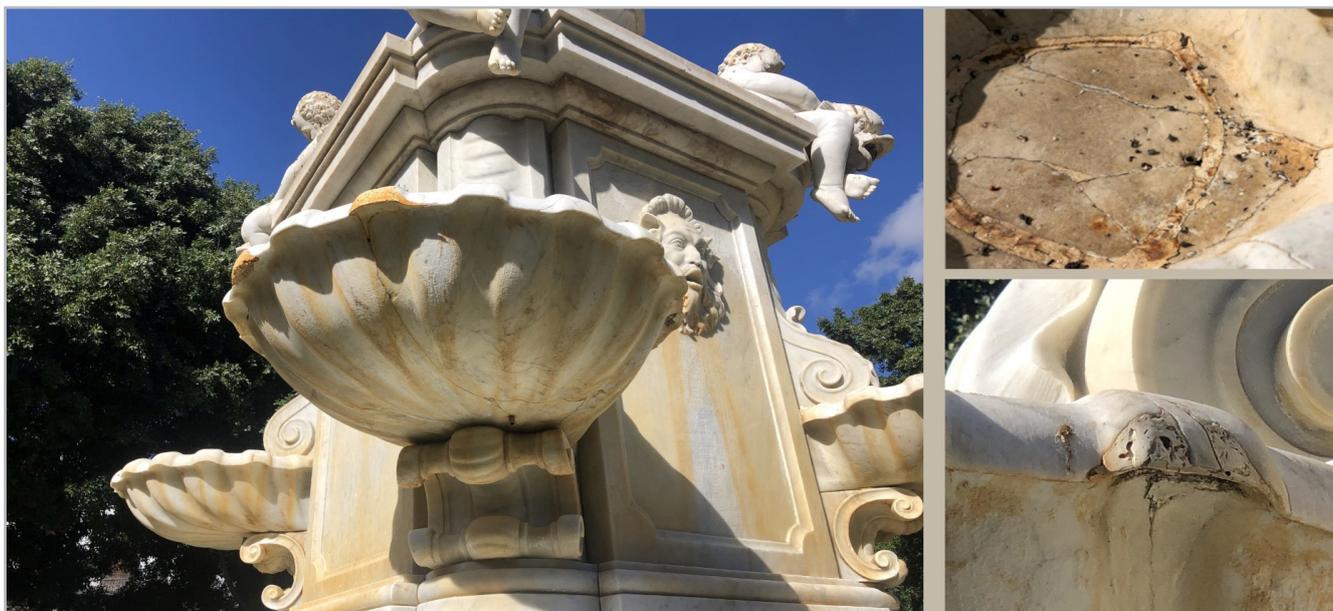
**Figura 4.-** Detalles de las intervenciones anteriores

Con el objeto de desarrollar una estrategia de actuación para el despiece de la vena se analizó la intervención anterior. Ésta consistió en estabilizar su funcionalidad y consistencia mediante la incrustación circular, con pasta adhesiva epoxídica, de una abrazadera de hierro que engarzaba el conjunto de piezas.

También se pudieron observar empastes de masilla sintética utilizada en las reconstrucciones volumétricas y que conformaban películas superficiales en los contornos de las grietas y fisuras.

No tenemos datos sobre cuándo y quién realizó esta intervención. No obstante, esta actuación no resolvió el problema principal de sustentación de la venera.

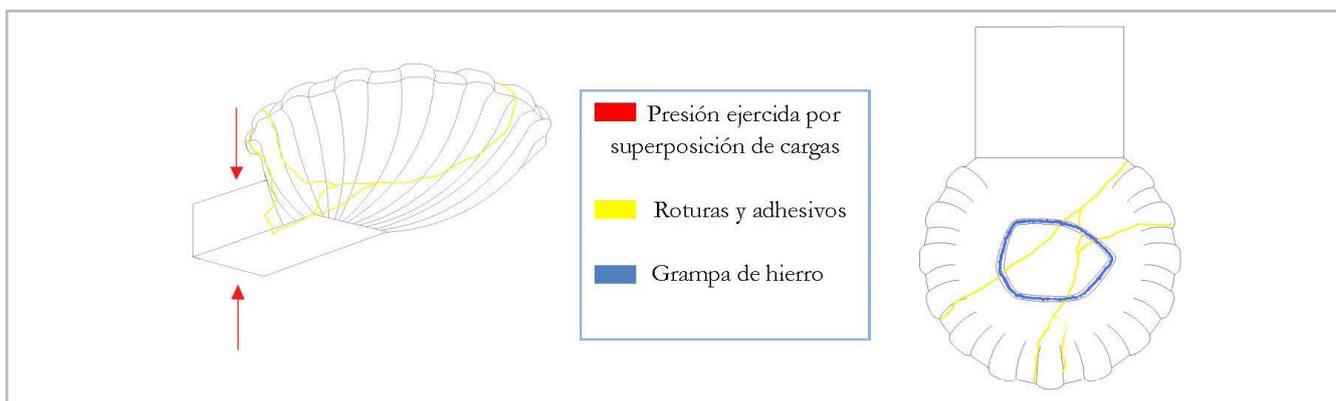
En la inspección visual se pudo observar que la vena se presentaba arquitrabada, soportando su propio peso mediante superposición de cargas. Las roturas se mantenían hacia la parte voladiza de la pieza, dejando el vástago o la parte incrustada sin daños estructurales, esto nos permitió fijar y sustentar los fragmentos con seguridad.

**Figura 5.-** Izquierda, esquema de disposición de cargas. Derecha, disposición de la abrazadera de hierro

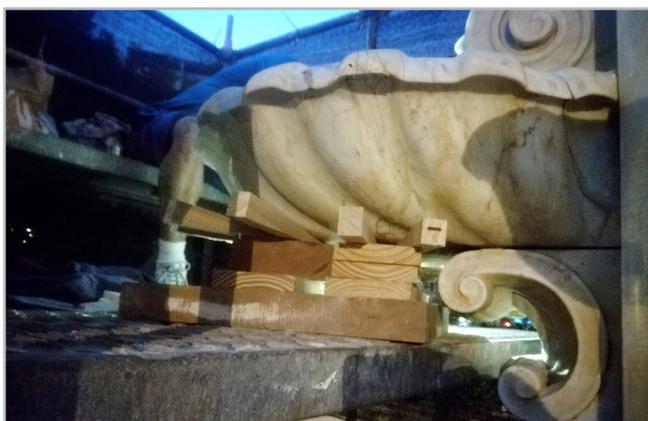
**Figura 6.-** Detalle del calzado de la venera para disposición de otros tratamientos.

Para el desmontaje de la venera se necesitó realizar una estructura con piezas de madera de formas ascendente-circular entre la plataforma y la parte inferior de la pieza a intervenir. Esto facilitó el sostén del conjunto y al mismo tiempo permitió presionar, mediante cuñas de madera alternadas, los vanos de unión de las fisuras y comprobar que no existieran pernos entre las uniones de las piezas. Una vez asegurado el sostén de la pieza, se extrajo la abrazadera de hierro eliminando progresivamente el adhesivo de relleno. El siguiente paso fue presionar los vanos de las fisuras de unión, consiguiendo el desprendimiento y despiece de los fragmentos sin roturas adicionales ni pérdida

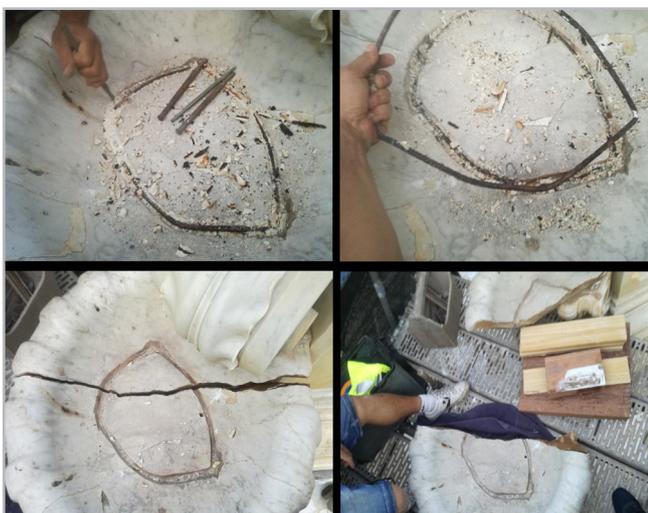
**Figura 7.-** Proceso de despiece de la venera.

de material original, esto permitió acceder sin dificultad a la limpieza de toda la superficie de unión, facilitando el ajuste correcto del ensamblado.

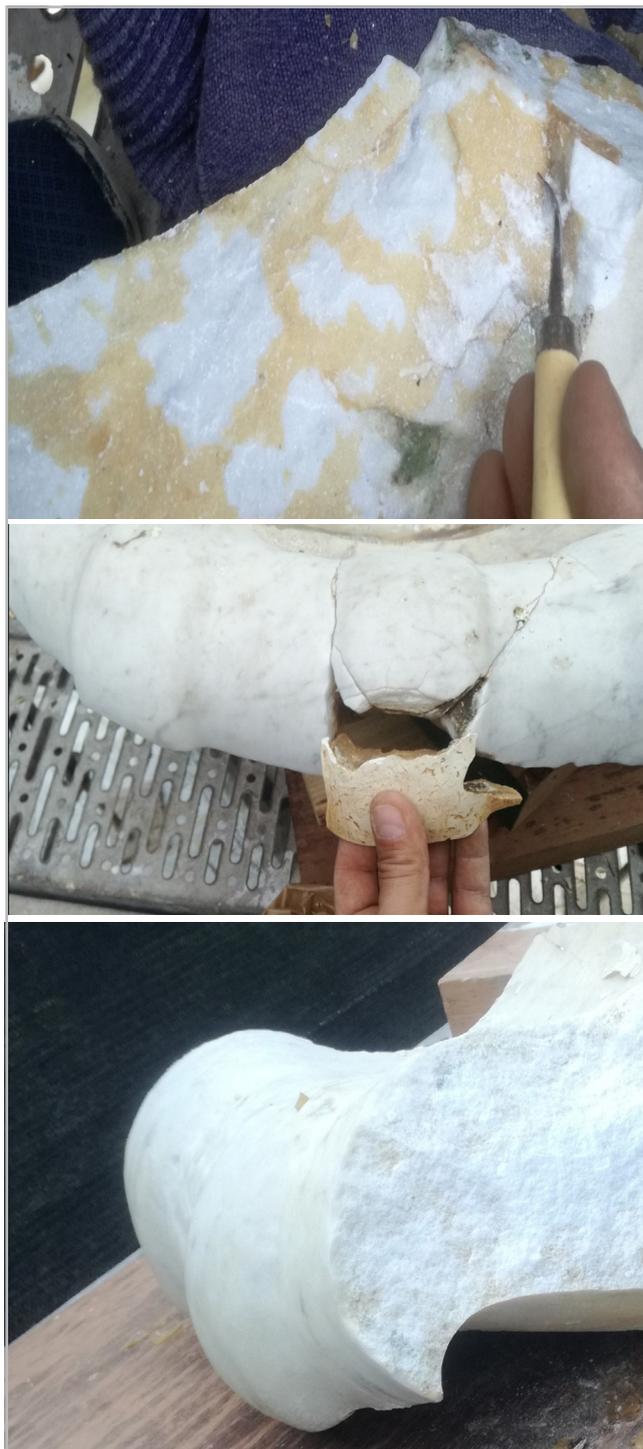
**Figura 8.-** Limpieza mecánica de reposiciones anteriores defectuosas.

Se realizó una limpieza mecánica de todos los elementos extraños a la obra (adhesivos en juntas y añadidos o reintegraciones volumétricas realizados en masilla sintética) mediante herramientas de precisión (bisturís, escalpelos, etc.).

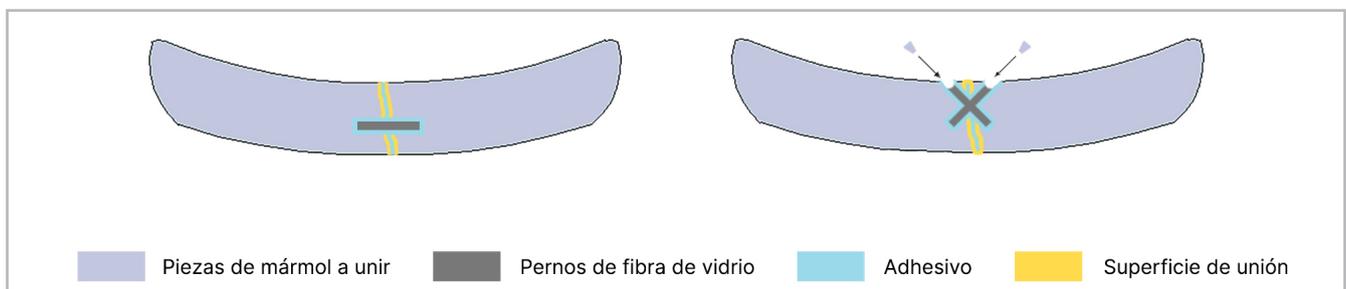
**Figura 9.-** Esquema de disposición de pernos.

Se colocaron pernos corrugados de fibra de vidrio como refuerzos mecánicos, a partir de barras de sección circular compuestas por resina poliéster y fibra de vidrio (peso específico: 1,9 g/cm<sup>3</sup>; módulo elástico a tracción: 35000 Mpa; resistencia a tracción: 900 Mpa; módulo elástico a flexión: 32000 Mpa; resistencia a la flexión: 900 Mpa) distribuida por CTS España, S.L. (CTS, s.f.).

Se introdujeron en dos posiciones y tamaños distintos para aumentar la estabilidad de la unión. De esta forma, los pernos de 8 mm de diámetro cumplían la función de guiar y fijar correctamente las juntas. Se dispusieron centrados en el plano transversal de las piezas a unir, introduciéndose 7 cm en cada una de las partes. Por otro lado, los pernos de 3 mm de diámetro se colocaron en la parte superior e inferior de la vena. Éstos se utilizaron como refuerzos colocados de forma

intercalada entre los pernos de 8 mm y con una inclinación de 45° a la superficie [Figura 9], alcanzando los 6 cm de profundidad y atravesando ambas piezas.

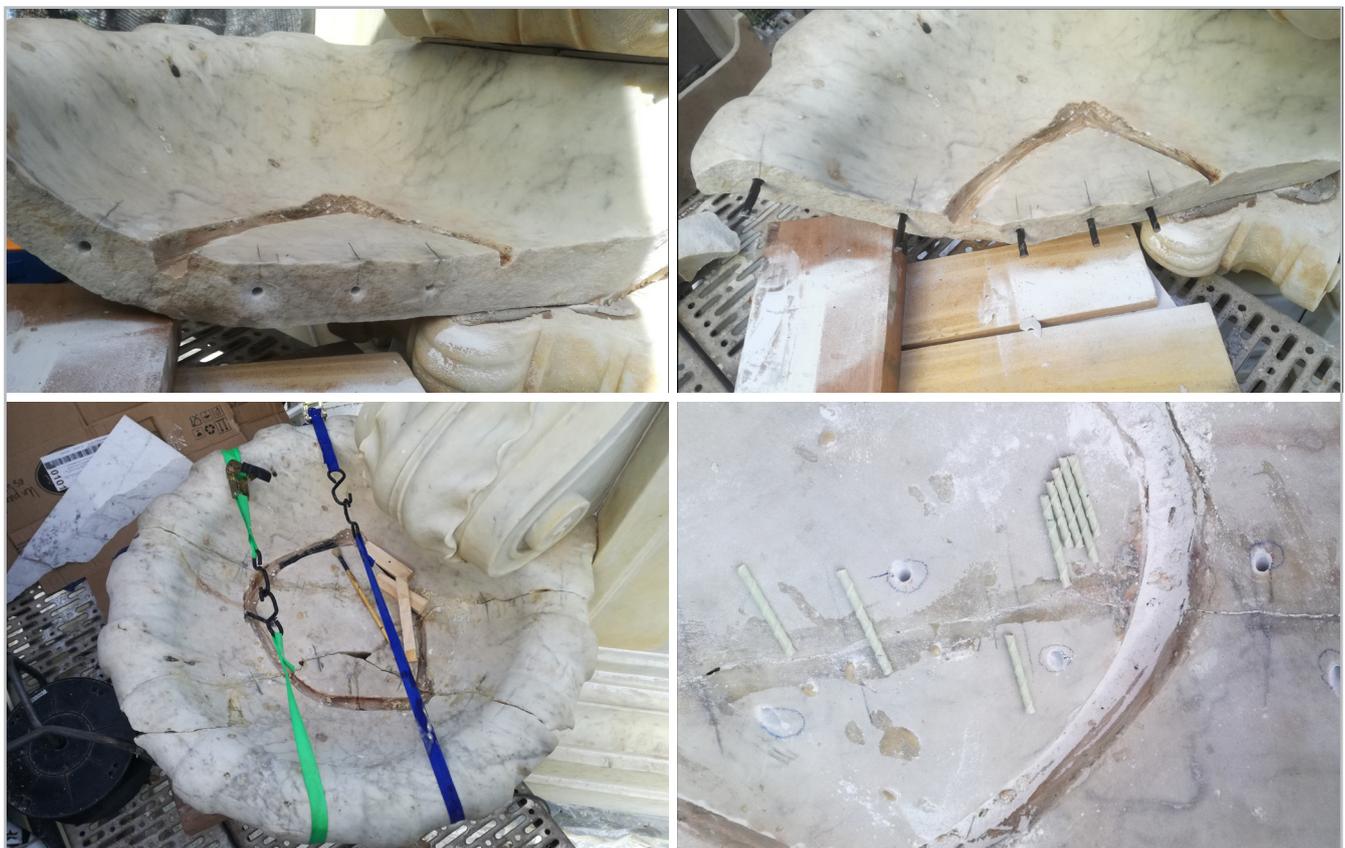
**Figura 10.-** Proceso de montaje.

Antes de fijar definitivamente los fragmentos, se realizó un montaje previo "en seco", sin adhesivo, comprobando el orden de ensamblado y referenciando las uniones que iban a ocupar los pernos.

A continuación, se procedió al despiece y taladrado de los orificios. Los diámetros de los orificios se realizaron con 2 mm de holgura para ambos pernos (este espacio libre está destinado al adhesivo-resina epoxi).

Se volvió a montar el conjunto de piezas con los pernos, comprobando que los ajustes entre piezas fueran correctos. Finalmente, esta comprobación previa facilitó la adhesión definitiva con resina epoxi EPO 150® (producto epoxídico

fluido, reticulable en frío por medio de un endurecedor a partir de de aminas cicloalifáticas, distribuida por CTS España, S.L.) (CTS, s.f. b). Para esta operación se utilizaron cinchas de nylon con presión controlada y se calzó hasta su polimerización. Stefano Pasolini (2012: 25) presenta la restauración de una de las esculturas de mármol de la Vasca dell'Isola en los Jardines de Boboli: Perseo. En este caso, también se ha utilizado esta resina epoxídica para la consolidación estructural del bien labrado en mármol y expuesto a un contexto similar.

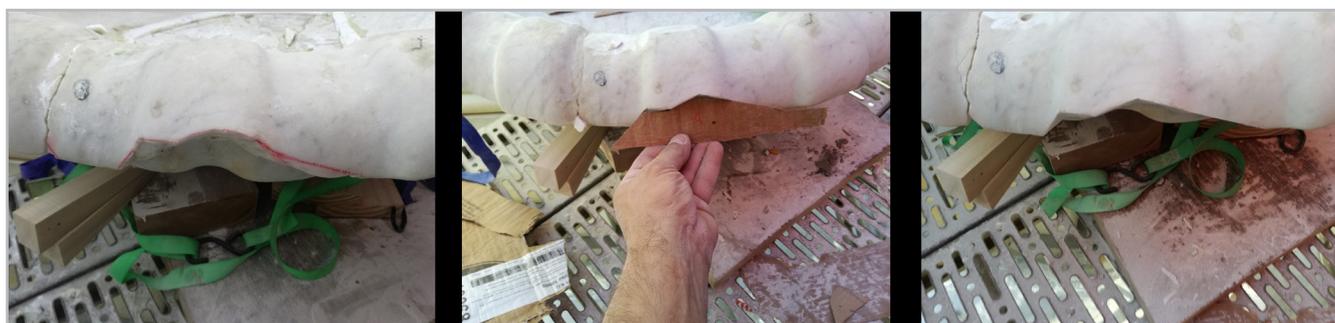
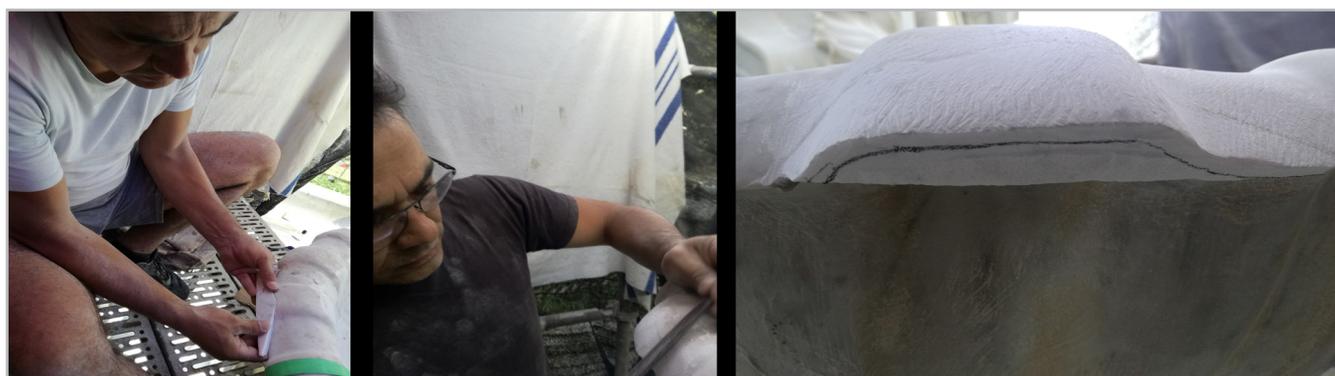
**Figura 11.-** Tratamiento de los injertos.

**Figura 12.-** Tratamiento de los injertos.

La venera presentaba varias lagunas en su perímetro exterior que se reintegraron volumétricamente con injertos de este material pétreo. El proceso de reintegración se inició con la preparación de las juntas. Se realizó la mínima intervención necesaria para resanar el material original y obtener aristas y planos rectos que nos permitiera una óptima superficie de unión. A continuación, se fabricaron plantillas de cartón que se utilizaron como referencias para la elaboración de las piezas de mármol a injertar.

Las prótesis obtenidas en mármol se ajustaron milimétricamente a las juntas resanadas, de forma que el sellado fuese compacto, evitando así la posibilidad de contaminación de partículas atmosféricas y la penetración del agua. Una vez comprobado el correcto ajuste entre piezas, se procedió al montaje y fijado de los injertos.

Por último, con una escofina de diente grueso se realizó un desbaste general de las piezas injertadas, respetando formalmente la continuidad general del conjunto. Para el repasado y la unificación de las superficies se utilizó una escofina de diente fino y se pulió el acabado superficial de los injertos para igualar su textura con el original.

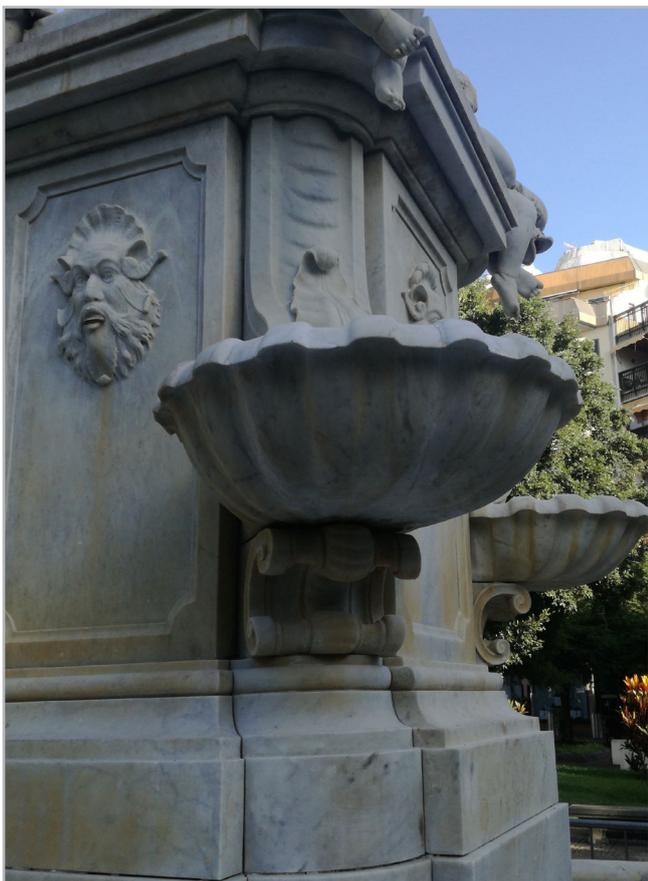
**Figura 13.-** Estado final de la pieza tras la intervención.

Esta intervención se realizó en septiembre de 2019. En 2022, se ha realizado una inspección organoléptica para comprobar la eficacia y durabilidad de las soluciones tomadas. Se ha observado la estanqueidad al agua y la estabilidad estructural de la vena cumpliendo con su integridad y función (recibe el agua de los surtidores superiores). Igualmente, el uso de injertos y polvo de mármol de Carrara (como carga en el adhesivo) han permitido que la consolidación se haya integrado estéticamente con el material original sin distorsiones notables.
