Estudio y conservación de un *graffiti*. Intervención de una firma de Muelle en Vigo

Andrea Fernández Arcos, Sabela Hermelo Veiga

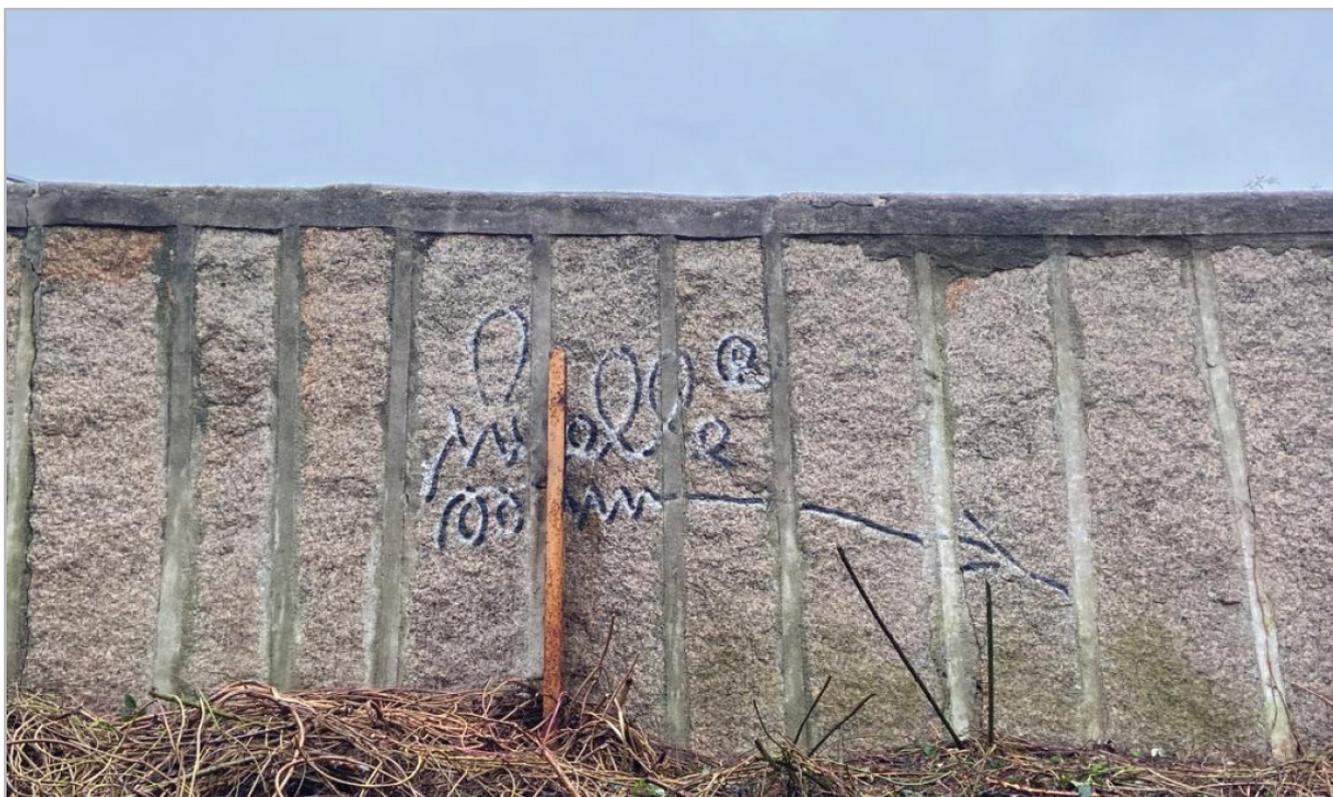
Figura 1.- Aspecto del paramento y de la firma antes de la intervención

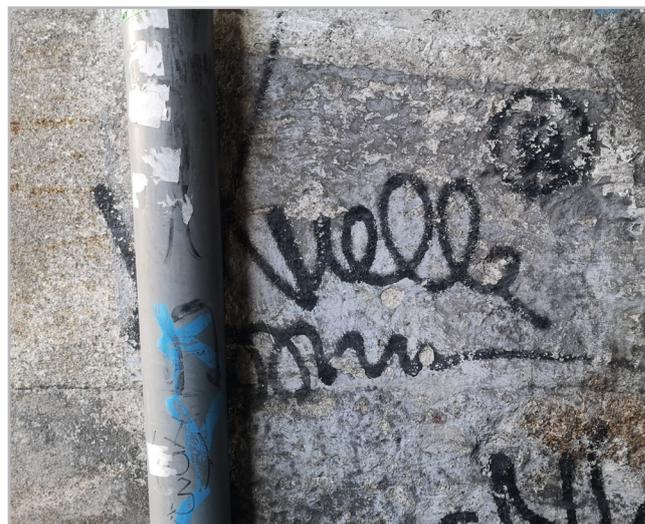
[Figura 3] que, además de ser más pequeña y estar en peor estado de conservación, está realizada con un único trazo de color negro. Está documentada otra pieza del mismo autor, ya desaparecida, con la que comparte mayores similitudes morfológicas, localizada en las escaleras de la Rúa Talude (Santos-Hermo 2022).

Figura 3.- Graffiti de Muelle en Plaza de Compostela nº8, Vigo.

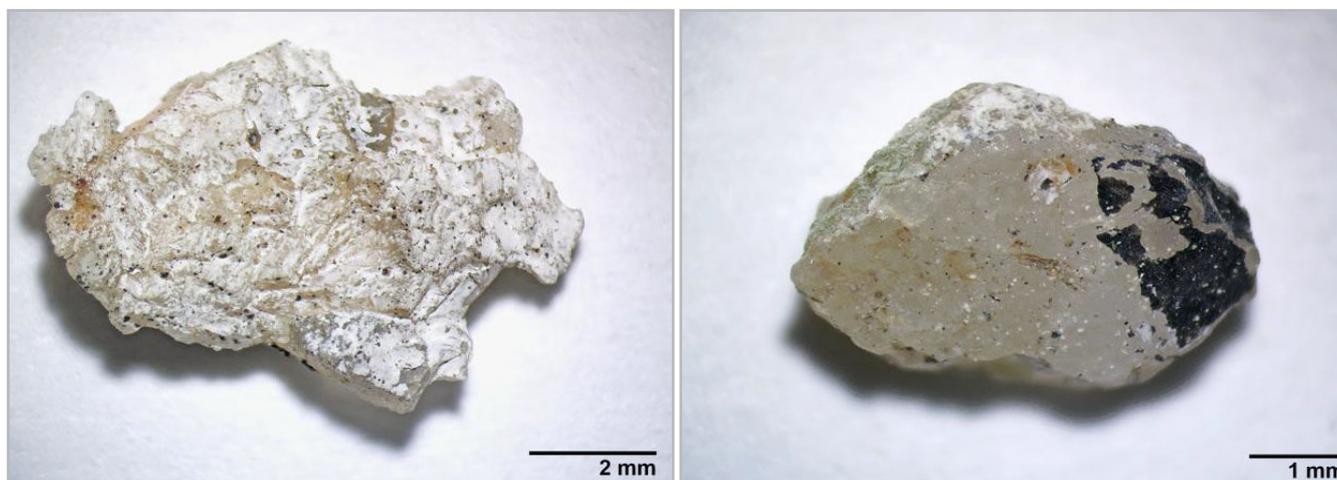
Figura 2.- Fotografías al microscopio estereoscópico (a la izquierda, pintura blanca; a la derecha, pintura negra). Fotografías procedentes del informe de Laboratorio Diagnostica per il restauro, Asesoramiento y Diagnóstico para la Conservación y la Restauración.

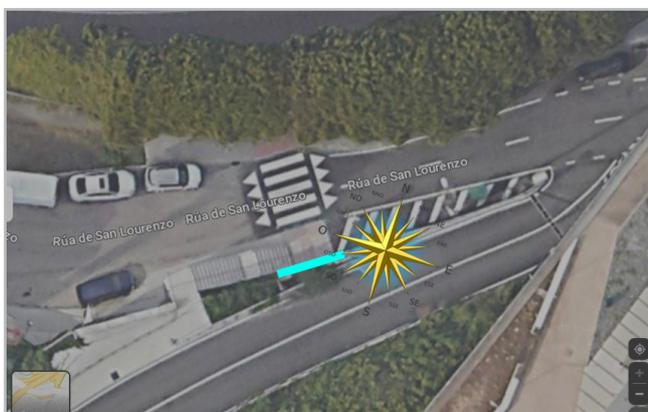
a esta localidad, no cabe pensar en la consecuencia que puedan tener las heladas. La temperatura es, en general, suave con variaciones entre los 5-10 °C en invierno y hasta los 25-30 °C en primavera-verano. También hay que considerar la temperatura que puede alcanzar la superficie del graffiti a causa de la incidencia de la radiación solar. Esta incidencia depende a su vez de dos circunstancias: la variación según el momento del día y la época del año, y la orientación del muro. La principal exposición del graffiti es de luz solar. Esta incidencia es mayor en junio y julio y menor en los meses de invierno. Por otra parte, Petazzi y Salsón advierten una mayor radiación en las Rías Baixas a causa de la atmósfera limpia y con pocas nubes (2011). La orientación de la pieza es NO, por lo que está libre de la incidencia solar en los momentos de mayor intensidad, cuando además cuenta con la protección indirecta de una arboleda próxima [Figura 4].

Figura 4.- Orientación del mural. El graffiti está señalado en el rectángulo azul.

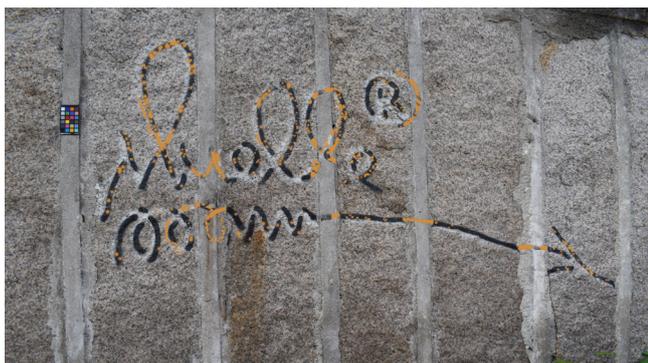
El soporte pétreo estaba en buen estado de conservación, con los bloques de granito estables y bien insertados en el terreno cuando se llevó a cabo la intervención, si bien ya se habían realizado unos trabajos de estabilización del muro derivados de una revisión previa, en 2022. El mortero de unión entre sillares evidenciaba buena conservación, aunque se observaron algunas fisuras y pequeñas faltas. Por su parte, la firma presentaba un aceptable estado de conservación a pesar de la técnica de ejecución y la exposición exterior, aunque la mitad inferior se mostraba en mejor estado que la superior. Se detectaron algunas faltas, más abundantes en el color negro que en el blanco, que en este caso parecía puntualmente más pulverulento. Sobre el mortero es donde las faltas eran más evidentes en los dos colores, conservándose mejor aquí el color negro [Figuras 5 y 6].

Figura 5.- Faltas pictóricas localizadas en naranja

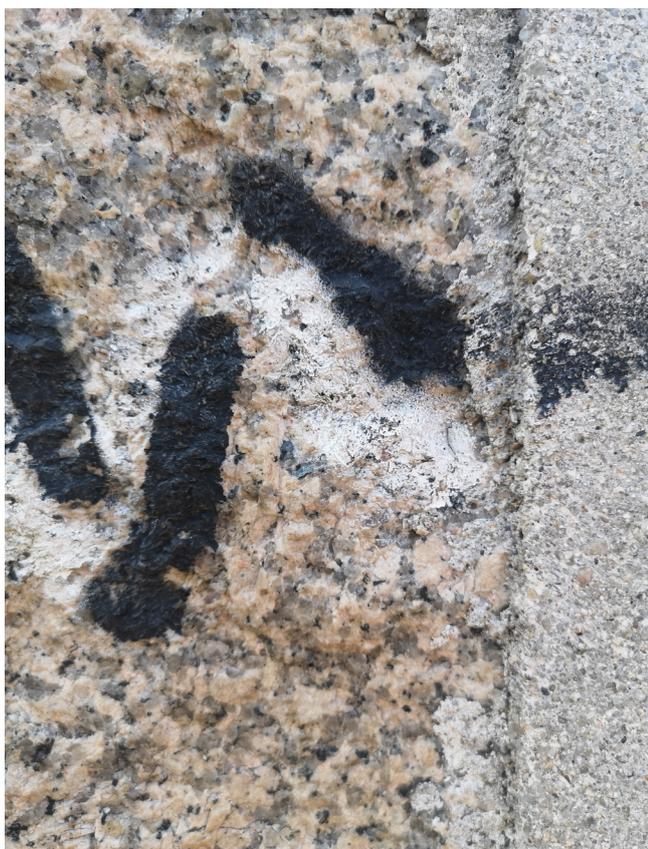
Figura 6.- Detalle del trazo en ambos colores del graffiti.

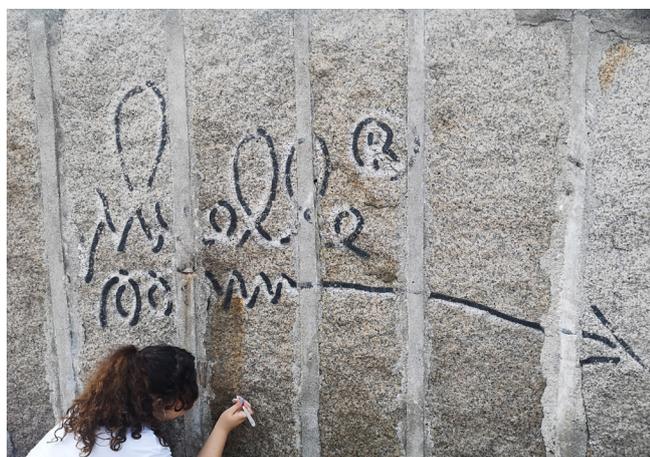
Figura 7.- Procedimiento de limpieza de la superficie.

La intervención concreta sobre la obra comenzó con una limpieza mecánica con brochas y pinceles de distinta dureza sobre la superficie de los 5 bloques implicados. Posteriormente, se eliminaron a punta de bisturí las manchas de pintura roja y naranja detectadas sobre la piedra. Algunas de estas manchas resultaron resistentes a la limpieza mecánica y fue necesario emplear otros

métodos, como un gel de acetona. Para mitigar la mancha anaranjada de la piedra provocada por la oxidación de la barra metálica, especialmente extendida en el bloque 2, se trató en el área que no afectaba al graffiti con ácido fórmico al 4% y lavados sucesivos hasta la neutralización. Por su parte, la pintura y la superficie próxima del soporte se limpiaron en seco y empleando humedad puntualmente para la retirada de concreciones. El tratamiento prosiguió con la aplicación de mortero de unión en las zonas que presentaban grietas y en las faltas del mortero de unión original. No se realizó reintegración cromática al considerarse que la cantidad de pintura original es suficiente para entender y disfrutar de la firma [figura 8]. Se consolidó la pintura con una aplicación de Paraloid® B72 al 3.5% en Dowanol, aplicado a pincel, lo que supuso un incremento suave de la saturación. Para proteger la firma del vandalismo, se aplicó una protección de Art Shield 1 en dos capas dentro de un perímetro próximo a la firma. No se observó cambio cromático ni de brillo después de la aplicación del producto y las mediciones de control colorimétrico mostraron cambios sutiles [Tabla 1]. Sobre el

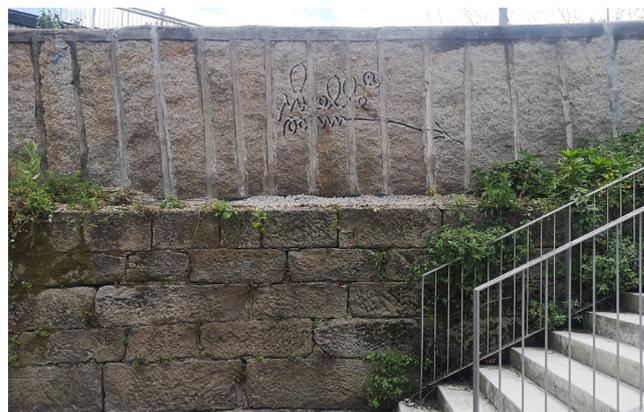
Figura 8.- Imagen final, una vez retirado el andamio

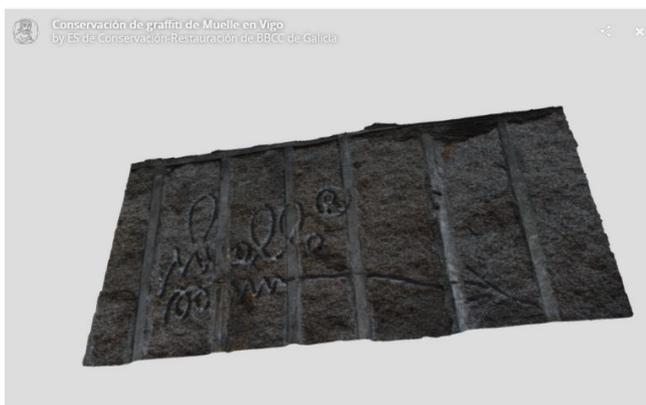
Al finalizar la intervención se realizó una fotogrametría [Figura 9] con el fin principal de facilitar el control del estado de conservación mediante la comparación de la pieza con esta imagen de alta calidad. Esta imagen también podrá usarse con fin divulgativo. Con este fin,

Figura 9.- Imagen de la fotogrametría en un visor 3D
