La exhibición de la fotografía artística contemporánea: el sistema *Face-mounting* y su problemática específica de conservación

Mireya Arenas Patiño, Jorge Rivas López

Exhibition of Contemporary Artistic Photography. Face-Mounting System: Specific Conservation Problems

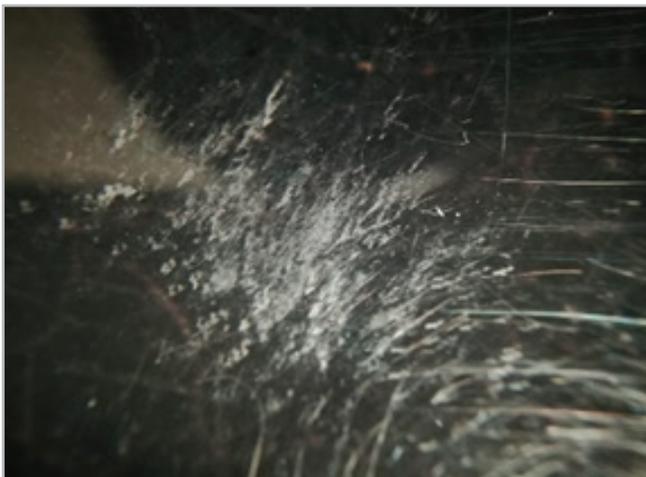
Los daños mecánicos en las obras *Face-mounting* pueden afectar tanto al anverso como al reverso. El PMMA protector delantero es un material plástico especialmente sensible a daños mecánicos, como las abrasiones producidas por roces, arañazos y agrietamientos [Figura 2] (Wei 2008: 665).

Figura 2.- Abrasion en el elemento protector delantero de PMMA.
Fuente: Elaboración propia

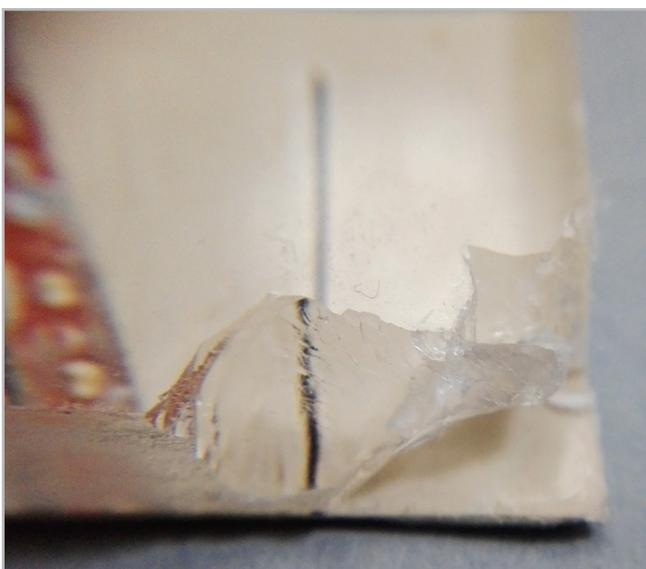
Además, la superficie de estas obras suele contar con un acabado de alto brillo, fácilmente alterable ante cualquier alteración mecánica en el anverso. Son frecuentes, asimismo, las micro-fisuraciones y abrasiones provocadas por limpiezas incorrectas, capaces de alterar la legibilidad de la obra al modificar la manera en que la luz se transmite y se refleja (Arenas y García 2018: 438). Otra alteración mecánica frecuente es la pérdida de material por impacto como consecuencia de una incorrecta manipulación, capaz de provocar roturas en las esquinas, con la lógica eliminación de parte del material de protección original [Figura 3]. Por último, si la copia fotográfica o impresión no dispone de un soporte trasero, su reverso quedará expuesto a sufrir otros daños, como delaminaciones y roturas (Arenas, García, Abenojar y Martínez 2018: 190-192). En el caso de que la obra cuente con un soporte trasero, este también puede verse afectado por alteraciones mecánicas provocadas por golpes o una mala manipulación. Estos daños pueden

Figura 3.- Rotura del elemento protector delantero de PMMA.
Fuente: Elaboración propia

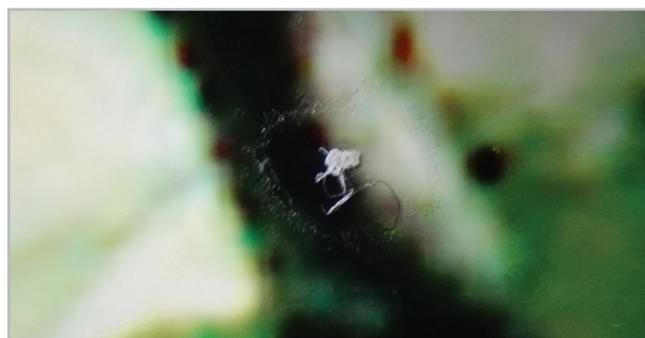
Estos montajes pueden sufrir desperfectos relevantes como consecuencia de su proceso de fabricación. Entre los más comunes destaca la inclusión de partículas de polvo o impurezas entre el elemento protector delantero de PMMA y la imagen, [Figura 4] generándose ocasionalmente en torno a ellas una especie de bolsa de aire, que entorpece la visibilidad y la estética de la obra (Arenas y García 2018: 438-441). También es habitual la delaminación entre ambos estratos, visible principalmente en las esquinas del sistema. Esta última alteración puede deberse a un fallo de adhesión durante el proceso de montaje, bien porque el adhesivo no ha cubierto de manera homogénea toda la superficie de unión, o bien porque los materiales empleados son incompatibles para este fin (Smith 2012: 76). Para evitar esto último algunos laboratorios recomiendan materiales específicos y homologados para realizar el sistema *Face-mounting* (elemento protector frontal, adhesivos, papeles y soportes). La delaminación, a su vez, puede propiciar la introducción de polvo y otras partículas potencialmente capaces de generar otras alteraciones en los huecos accesibles, cuya presencia resulta especialmente apreciable al localizarse entre la imagen y su elemento protector de PMMA. También puede producirse delaminación entre el soporte trasero y el reverso de la copia fotográfica o impresión. Cuando esta alteración es muy acusada puede derivar en la separación completa de ambos estratos, especialmente si los adhesivos empleados para montar la trasera no son lo suficientemente resistentes como para soportar el peso del conjunto.

Figura 4.- Partícula atrapada entre el elemento protector delantero de PMMA, el estrato adhesivo y la copia fotográfica o impresión.
Fuente: Elaboración propia.

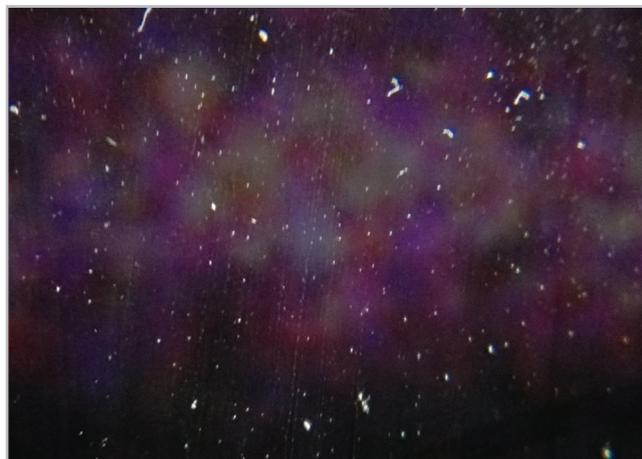
La electricidad estática es también un problema habitual, dado que el PMMA tiene tendencia a formar cargas electrostáticas capaces de atraer polvo y suciedad a su superficie [Figura 5] (Pénichon, Jürgens y Murray 2011: 22). El PMMA puede padecer, además, un deterioro muy particular conocido como delaminación *dendrítica*, problema interno que presenta unas características organolépticas similares a las de un ataque fúngico. Se desconoce a ciencia cierta su origen, pero se atribuye a algún componente proveniente del PMMA que afecta al adhesivo. Está comprobado que puede aparecer en obras *Face-mounting* cuya imagen ha sido adherida al elemento protector delantero de PMMA mediante adhesivo acrílico de doble cara (Herrera 2014: 92; Jürgens 2001: 79). Por otro lado, dicho protector frontal puede contener peróxidos residuales y/o monómeros acrílicos que tras un largo período de tiempo pueden llegar a reaccionar con las imágenes, en especial con las procesadas mediante revelado químico (Wilhelm y Brower 1993: 522-523).

Figura 5.- Suciedad superficial sobre el elemento frontal de PMMA.
Fuente: Elaboración propia

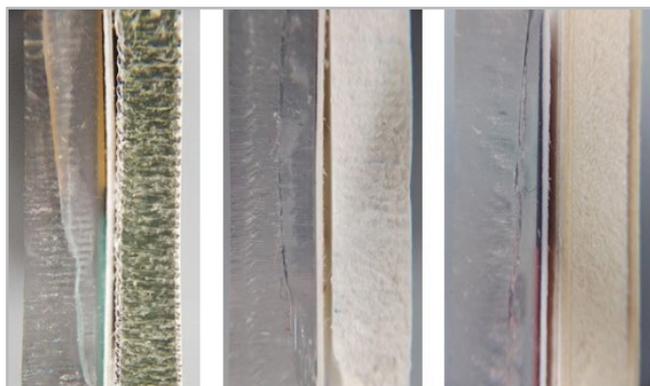
En las obras *Face-mounting*, humedades relativas elevadas pueden provocar delaminación, especialmente entre el soporte y el reverso de la copia fotográfica o impresión [Figura 6]. Además, en obras que no dispongan de soporte trasero, el reverso de la imagen queda expuesto, en condiciones de humedad y temperatura elevadas, a la posibilidad de un ataque biológico, capaz de extenderse también por su anverso [Figura 7]. El sangrado de las tintas, pigmentos o colorantes de la imagen, así como la formación localizada -o general- de manchas amarillo-magenta en la misma son también daños habituales en obras *Face-mounting* sometidas a condiciones de humedad relativa elevada (Arenas, García, Abenojar y Martínez 2018: 96-97). Esta alteración puede tener su origen en el proceso de elaboración del montaje en laboratorios que presentan condiciones de humedad y temperatura incorrectas, en especial durante el verano. Es un indicador de alteración similar -hasta el punto de poder confundirse- con el deterioro intrínseco que experimentan algunos montajes con fotografías procesadas mediante revelado químico.

Figura 6.- Delaminación del soporte trasero en obras *Face-mounting*. Fuente: Elaboración propia.

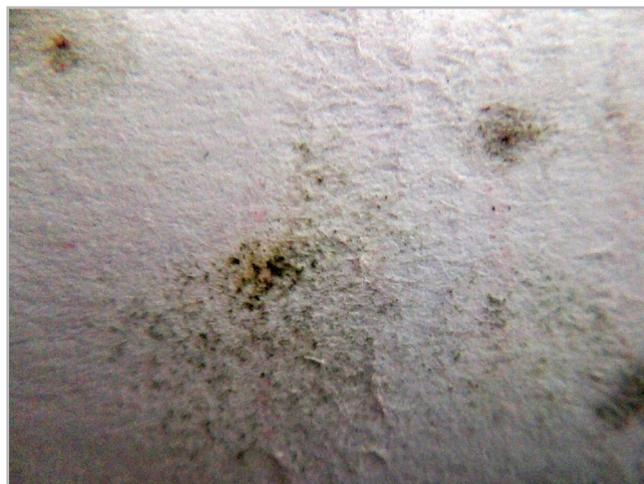
Figura 7.- Ataque biológico en el reverso de una obra *Face-mounting* carente de elemento protector trasero. Fuente: Elaboración propia.

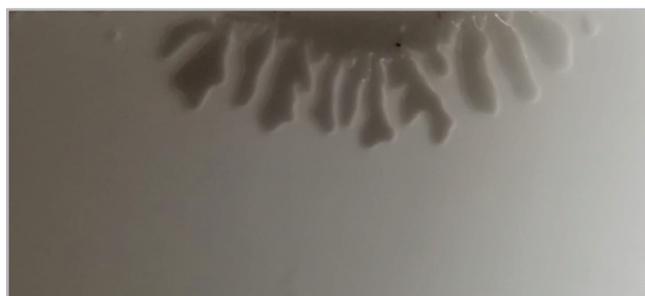
Temperaturas por encima de 50° C, en combinación con elevados niveles de humedad, pueden provocar una decoloración leve en estas obras (Wei 2008:703), así como la expansión de la capa de adhesivo, con la consiguiente delaminación en forma de burbujas dispersas con aspecto de copos de nieve [Figura 8] (Pénichon, Jürgens y Murray 2011: 29; Arenas y García 2018: 439).

Figura 8.- Expansión de la capa de adhesivo, con la consiguiente delaminación en forma de burbuja con aspecto de copo de nieve. Fuente: Elaboración propia.

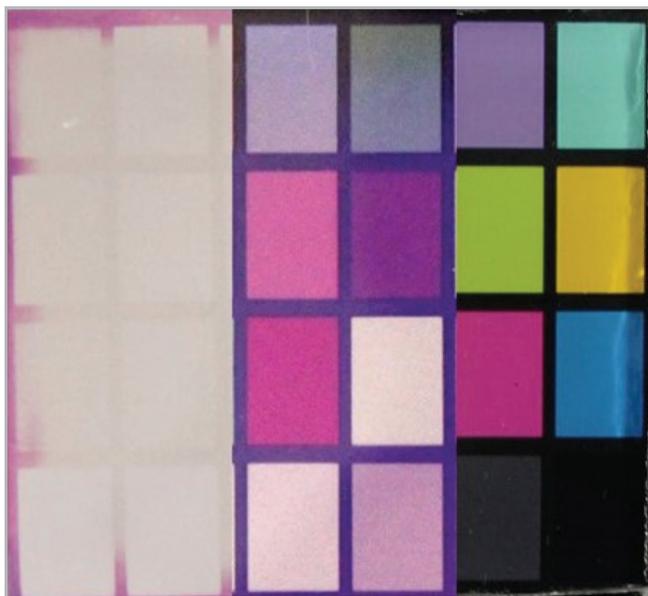
Figura 9.- Desvanecimiento de una obra *Face-mounting*. Fuente: Elaboración propia

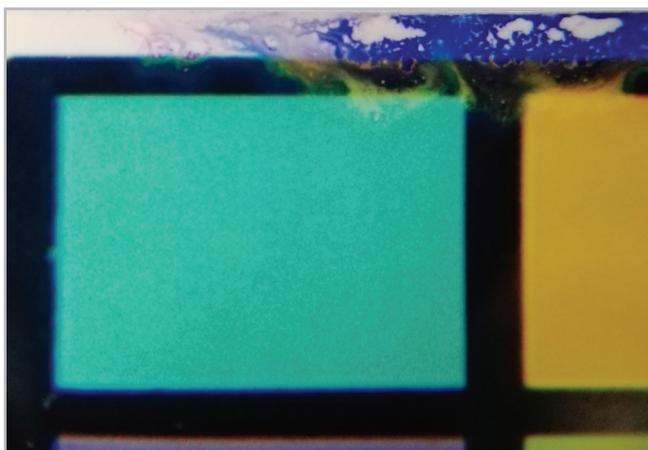
En el sistema *Face-mounting*, el agua puede ocasionar delaminación entre la imagen y el elemento protector delantero de PMMA (principalmente en sus esquinas y extremos), y también entre el reverso de la imagen y el soporte trasero. En caso de que la obra no disponga de este último, el agua -o bien unos niveles elevados de temperatura y humedad combinados con una ventilación escasa- pueden ocasionar un ataque biológico en el reverso de la copia fotográfica o impresión, así como el sangrado de las tintas (colorantes o pigmentos) (Connor y Burge 2016: 5) y, en el peor de los casos, la migración y descomposición de los materiales que forman la imagen [figura 10]. Lógicamente también pueden proliferar ataques biológicos y producirse cambios dimensionales en traseras de naturaleza celulósica (cartón, papel, madera, etc.) sometidas a unas condiciones semejantes, así como procesos de delaminación.

Figura 10.- Migración de los materiales que forman la imagen. Fuente: Elaboración propia.
