Diagnóstico ilustrado de la patología del travertino del Centro Histórico de Cuenca (Ecuador)

Catalina Beatriz Chimborazo Espinoza, Jenny Fabiola Peralta Viñansaca, María del Cisne Aguirre Ullauri

Illustrated Diagnosis of Travertine in the Historic Center of Cuenca (Ecuador)

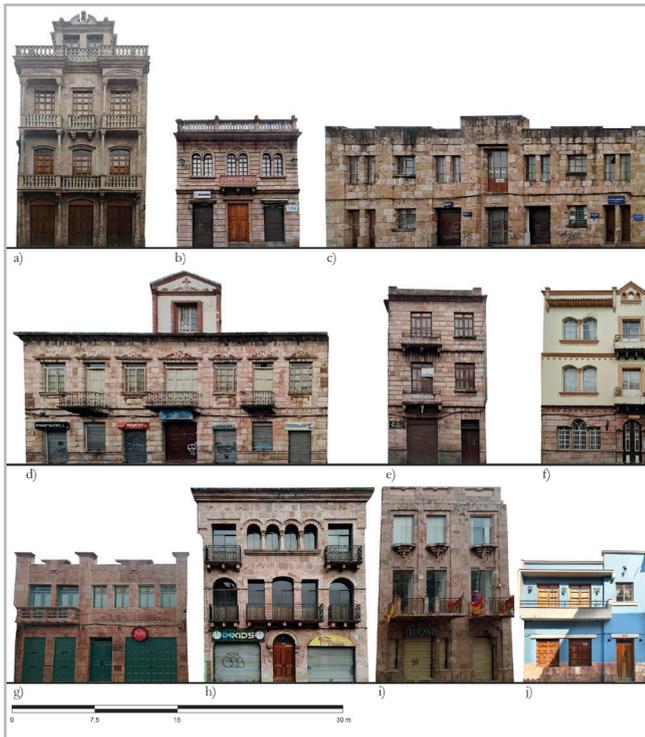
Figura 6.- Casos de estudio: a) Bien inmueble de Valor Arquitectónico A (VAR A (3)); b), c), d), e), f), g) y h), Bienes inmuebles de Valor Arquitectónico B (VAR B (2)); e i) y j) Bienes inmuebles de Valor Ambiental A (VA 1). Elaboración: Autores.

Al estar permanentemente expuestas, y carecer de barreras de protección, las superficies se ven afectadas por la humedad ambiental (García & Guerrero 2023). En sentido Sur- Norte, se orientan 6 fachadas las cuales tienen poca exposición solar y difícil secado natural, lo que favorece la acumulación de agua (Alonso *et al.* 2006). Estas condiciones dan lugar a pérdida de material, alteraciones cromáticas y colonización biológica, entre otras formas de deterioro como las intervenciones, reposiciones e incrustaciones motivadas por la mejora de la apariencia [Figura 6], las cuales, sin embargo, comprometen la integridad del travertino y su valor expresivo (Correa 2023). Asimismo, la alta exposición al tránsito peatonal y vehicular genera fricción constante, depósito de contaminantes y daños mecánicos sobre componentes arquitectónicos (Ruiz *et al.* 2023). Además, la contaminación generada por el tráfico intenso en el CHC constituye un factor de riesgo relevante, ya que los compuestos emitidos por los vehículos pueden inducir procesos de alteración química, como la formación de costras negras, disolución superficial de carbonatos y pérdida de cohesión del material. Este tipo de afectación debe considerarse en las estrategias integrales de conservación preventiva (Rodríguez *et al.* 2021). Por su parte, la presencia de grafitis evidencia una apropiación no controlada ni consciente del valor patrimonial del espacio, alterando la imagen original y comprometiendo el valor histórico y estético del material (Mejía & Ortega 2019) [Figura 6].

A detalle, el nivel de daño asociado al estado de conservación malo agrupa tres fachadas [Figura 6, casos c, d y e]; el nivel de daño asociado al estado de conservación regular también comprende tres fachadas [Figura 6, casos b, h e i] y, el nivel de daño asociado al estado de conservación bueno abarca cuatro fachadas [Figura 6, casos a, f, g y j]. Cada nivel refleja un estado de conservación diferenciado, que puede ilustrarse con casos representativos en función del tipo, distribución y progresión de las lesiones identificadas (Aguirre Ullauri *et al.* 2024; Paredes & Achig 2019). Esta aproximación permite comprender con mayor precisión el comportamiento del travertino frente a factores como la orientación de la fachada, la exposición al clima local, el nivel de tráfico urbano y las intervenciones previas (Aguirre Ullauri *et al.* 2022). Así, se consolida una base técnica para definir estrategias diferenciadas de conservación, priorizando los niveles de riesgo y deterioro evidenciados en cada caso (Garrido 2017).

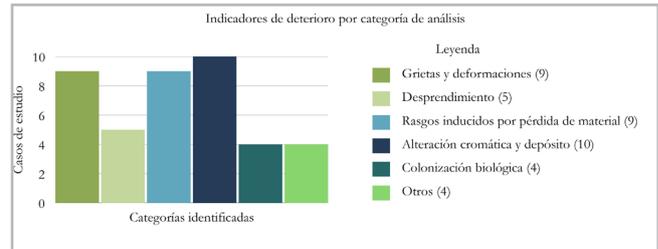
Figura 7.- Distribución de las lesiones identificadas por categorías. Elaboración: Autores.

En la Figura 7 se presenta la distribución de lesiones patológicas conforme a las categorías de análisis establecidas por ICOMOS (2011). En la primera categoría (grietas y deformaciones) se identificaron nueve casos. En la segunda categoría (desprendimientos) se registró en cinco casos, evidenciando la pérdida de fragmentos del travertino en forma de estallidos, ampollas, descamación y disyunción de películas, producto de tensiones internas y agentes físico-mecánicos (Alonso *et al.* 2014). La tercera categoría (rasgos inducidos por pérdida de material) se manifestó en nueve casos mediante perforaciones, pitting, alveolización y erosión, procesos que debilitan el material y aumentan la vulnerabilidad (Veniale *et al.* 2008) del material.

En cuanto a la cuarta categoría (alteración cromática y depósitos), se presenta en todos los casos, con manifestaciones de manchas por humedad, pátina, decoloración, grafitis asociados a la acumulación de contaminantes atmosféricos (Arencibia *et al.* 2020). En el caso de la descamación, se manifiesta como el

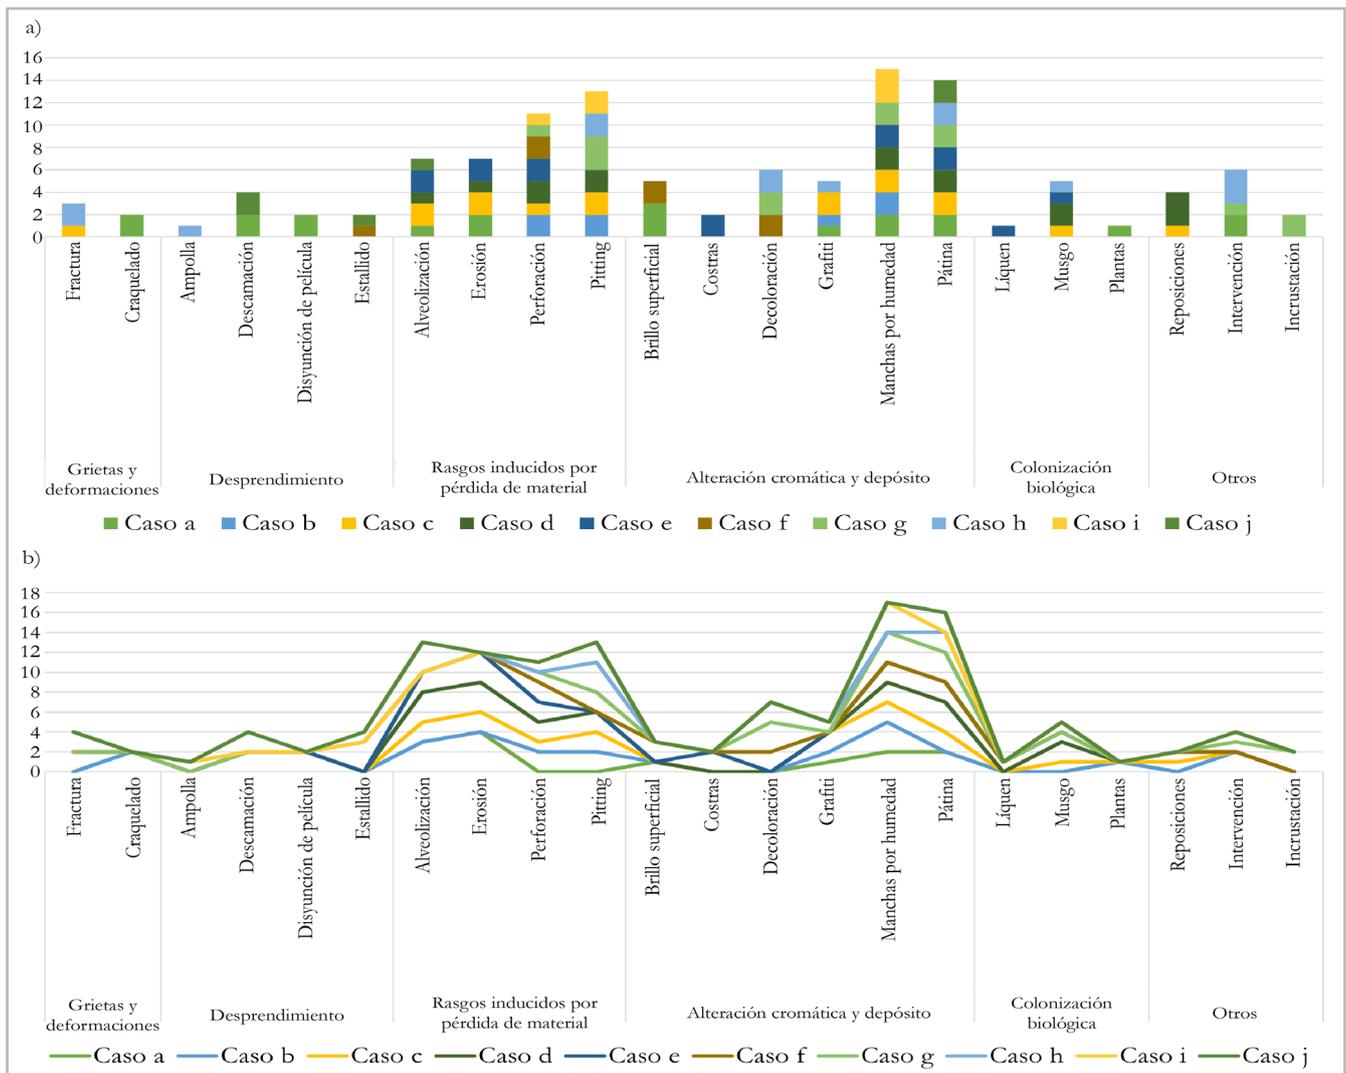
Figura 8.- Análisis patológico. a) Distribución de la frecuencia de las lesiones identificadas y b) Distribución de las lesiones por casos y categorías. Elaboración: Autores.

más expuestos a agentes físicos, químicos y biológicos, tal como los casos del zócalo y antepecho de las ventanas. Además, este conjunto de lesiones y su distribución en las fachadas y elementos arquitectónicos se asocia directamente a los diversos factores específicos cuyo alcance es el CHC [Figura 3], por lo que, además de evidenciarse en el travertino y en fachadas patrimoniales, podrán presentarse en otros casos.

En cuanto a la distribución [Figura 8a] se evidencia que, si bien el deterioro está presente en diferentes de elementos, existe mayor ocurrencia y diversidad patológica en aquellos componentes

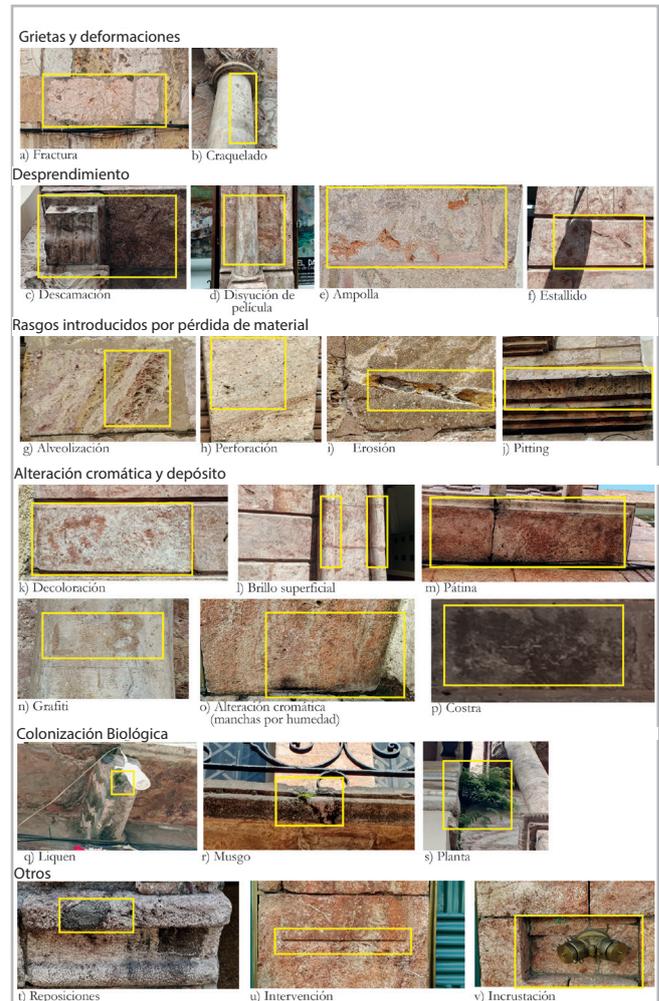
Figura 9.- Distribución de lesiones por categoría y tipo. Elaboración: Autores.

Este apartado presenta la clasificación de la patología del travertino local y su expresión específica en diferentes elementos arquitectónicos. En la Figura 9a, se identifica una fractura típica, correspondiente a la categoría de grietas y deformaciones, la cual se extiende de forma lineal y presenta bordes irregulares, lo que sugiere que ha sido provocada por esfuerzos estructurales mal distribuidos o asentamientos diferenciales del material. La morfología de la grieta indica una fractura por tensión interna acumulada, posiblemente exacerbada por variaciones térmicas o cargas mecánicas repetidas. De acuerdo con Camuffo (2014), este

Por otra parte, se observan diversos tipos de desprendimientos, cada uno con características morfológicas claramente diferenciadas. Se evidencia descamación [Figura 9c] en forma de capas laminares que se separan del núcleo del material, una alteración frecuentemente asociada a procesos de humedad interna y cristalización de sales solubles. Asimismo, se detecta la disyunción de película [Figura 9d], donde la capa superficial se separa visiblemente del soporte, fenómeno atribuido al envejecimiento de tratamientos superficiales o a una adhesión deficiente (Arnold & Zehnder 1991). En otra zona se aprecia una ampolla [Figura 9e], que se manifiesta como una protuberancia convexa, indicando la presión ejercida por el vapor atrapado entre capas debido a la humedad acumulada. Finalmente, el estallido [Figura 9f] es evidente en zonas donde el material parece haber explotado desde el interior, con fragmentos irregulares. Este proceso patológico se asocia a la cristalización y recristalización de sales solubles, las cuales, al disolverse con la humedad y volver a cristalizar, ejercen presiones internas que fracturan la piedra (ICOMOS-ISCS 2008), no así a las condiciones climáticas que favorecen choques térmicos y ciclos de congelamiento-deshielo significativos toda vez que, en Cuenca las temperaturas oscilan moderadamente entre 7 °C y 17 °C durante el año, y rara vez bajan de 5 °C o superan los 19 °C (WeatherSpark 2025), capaces de producirlo. Se presentan diversas manifestaciones de pérdida de material, todas vinculadas a la categoría de rasgos inducidos por pérdida de material. Destaca la alveolización [Figura 9g], compuesta por pequeñas cavidades cóncavas redondeadas, comúnmente provocadas por la acción del viento y las partículas en suspensión o la disolución por agua con sales (Camuffo 2014). Además, se identifican perforaciones [Figura 9h], huecos más profundos de forma irregular que probablemente se originan por ataques químicos o biológicos localizados (Rodríguez *et al.* 2003). La erosión [Figura 9i] es evidente como un desgaste uniforme de la superficie pétreo, causado por la acción combinada de lluvia ácida, partículas abrasivas y exposición prolongada a la intemperie, también se observan formas circulares poco profundas compatibles con pitting [Figura 9j], atribuido a procesos químicos puntuales o ataques localizados de microorganismos (ICOMOS-ISCS 2008).

Por otra parte, en la alteración cromática y la presencia de depósitos superficiales. Se identifican zonas con decoloración [Figura 9k] evidente, producto de la exposición prolongada a la radiación solar o a procesos químicos que alteran la tonalidad original del material. También se observan superficies con brillo irregular [Figura 9l], probablemente originado por la degradación de capas protectoras o contaminantes atmosféricos adheridos. La pátina [Figura 9m] se manifiesta como una

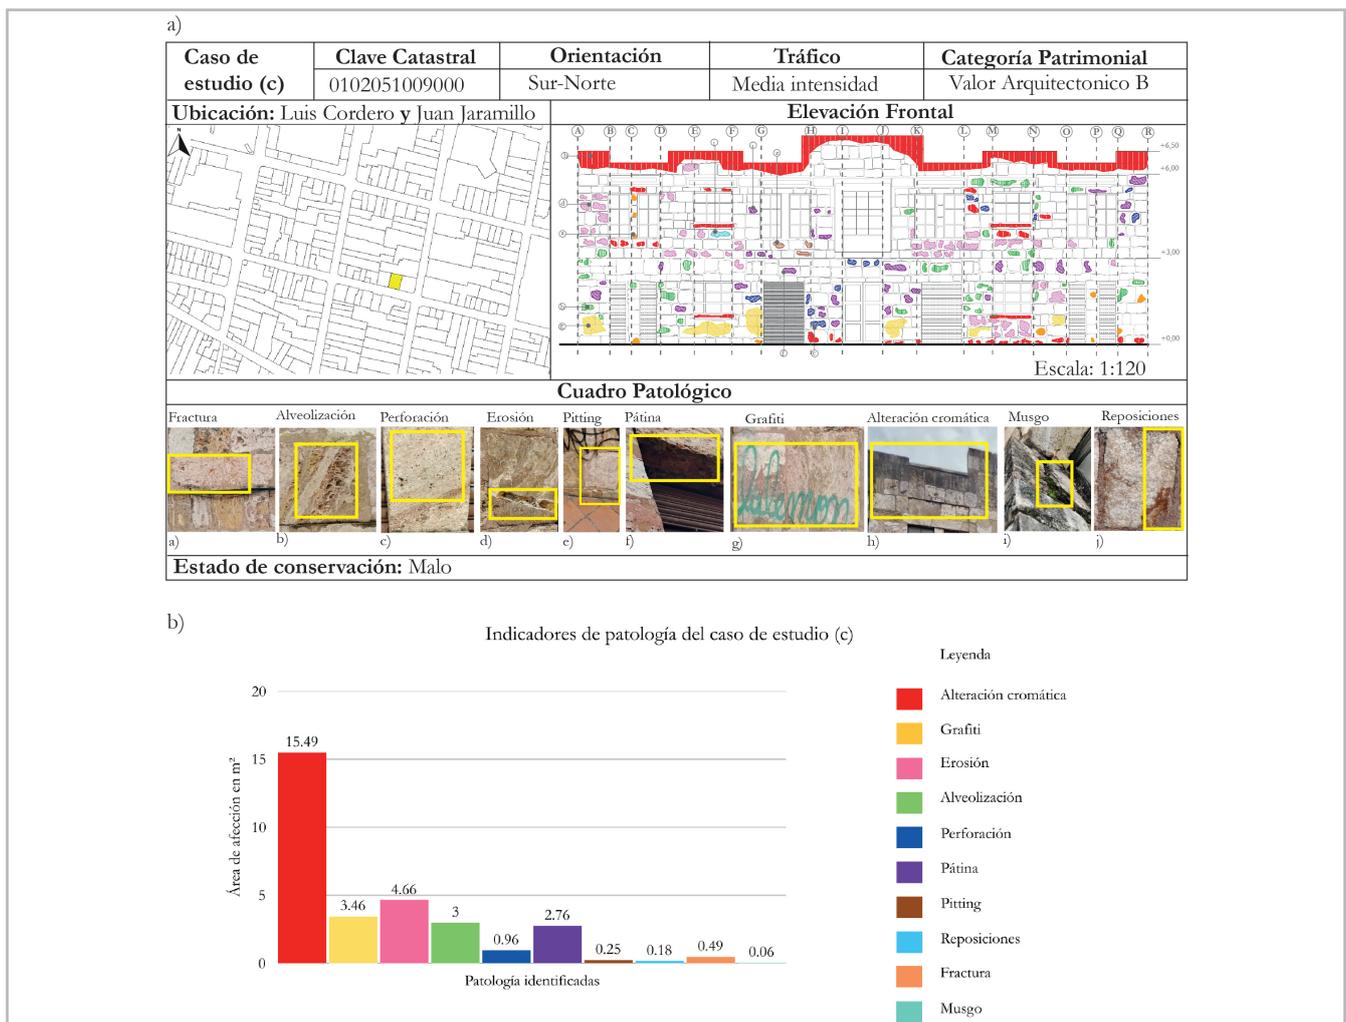
Figura 10.- a) Diagnóstico ilustrado del caso de estudio (c) con estado de conservación malo y b) Distribución de lesiones según área de afectación. Elaboración: Autores

- **a) Estado de conservación malo:** este caso ilustrativo corresponde al edificio [Figura 6c] una fachada con una superficie total de 240,05 m², se identificó un estado de conservación malo en un 13,02 % del área afectada. Las lesiones se distribuyen de manera puntual [Figura 10], es decir, en elementos arquitectónicos o bloques únicos de travertino. Predominan las alteraciones cromáticas, que alcanzan un 6,45 % debido a la exposición prolongada a la radiación solar generando un cambio en el tono superficial del travertino (Romero *et al.* 2022). Esta afección, aunque no compromete la resistencia del material, altera su apariencia y refleja procesos de envejecimiento que pueden advertir efectos asociados al cambio climático (Ortiz & Ortiz 2016).

También se evidencia erosión, con un 1,94 % del área; está generada por el desgaste progresivo del material debido a la acción combinada del viento, la lluvia y los contaminantes urbanos (Ortiz *et al.* 2014). Esta lesión aparece en elementos expuestos en primer plano por su configuración como cornisas, alféizares o zócalos, donde el lavado por efecto de la lluvia es intenso (Piedra 2008). La alveolización, presente en el 1,25 %, revela un proceso de deterioro localizado que se vincula a la porosidad del travertino para favorecer la formación de pequeñas cavidades irregulares, producto de los ciclos de humedad y secado (Aguirre Ullauri *et al.* 2024). El grafiti afecta al 1,44 % de la superficie y se concentra en la planta baja, como consecuencia de la accesibilidad desde el espacio público. Esta lesión no solo implica un daño estético, sino que representa un problema urbano asociado a la falta de control y vigilancia sobre el patrimonio edificado (Cabrera 2015). Además, la presencia de pátina en un 1,15 % de la fachada sugiere acumulación de partículas contaminantes, resultado de la exposición prolongada al ambiente urbano y al tráfico vehicular (Ullauri & Solano 2023).

Otras lesiones de menor incidencia son las perforaciones o profundizaciones puntuales (0,40 %) derivadas de la evolución del alveolado (Aguirre Ullauri *et al.* 2024), así como el *pitting* (0,10 %), producto de agentes químicos agresivos presentes en la atmósfera (Romero *et al.* 2022). También se registran reposiciones mal integradas (0,07 %), que muestran diferencias visuales y posibles incompatibilidades materiales; fracturas (0,20 %), asociadas a tensiones estructurales o impactos físicos (Lema & Zhumi 2023) y crecimiento de musgo (0,02 %) producto de la humedad en micro fisuras y juntas expuestas.

En conjunto, este caso refleja un daño severo con lesiones que afectan a la edificación y su estética. Sin embargo, estas afecciones no comprometen directamente la estructura ni la estabilidad del inmueble en esta etapa. Más bien, impactan la protección superficial del revestimiento, facilitando la penetración de humedad y agentes contaminantes. Esta situación puede derivar en una degradación progresiva que, si no se controla, terminará afectando la integridad del material y la estabilidad local. Por este motivo es fundamental implementar medidas de mantenimiento periódico, limpieza especializada no abrasiva y monitoreo preventivo para evitar la evolución hacia daños estructurales más graves. El control temprano es clave para conservar la durabilidad y apariencia del patrimonio arquitectónico (Molina 2016).

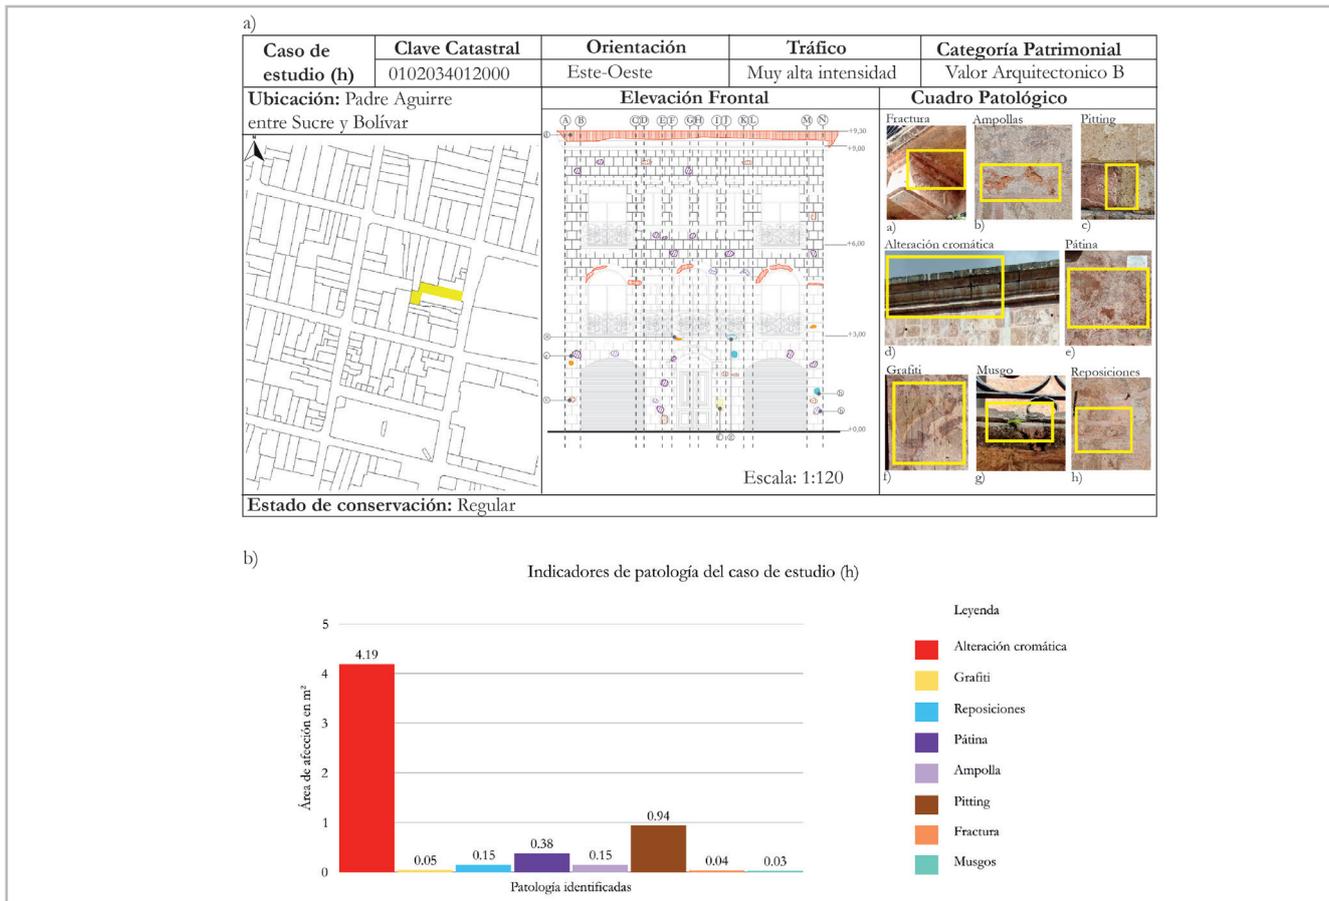
Figura 11.- a) Diagnóstico ilustrado del caso de estudio (h) con estado de conservación regular y b) Distribución de las lesiones según área de afectación. Elaboración: Autores

- **b) Estado de conservación regular:** en este segundo caso representativo corresponde al edificio [Figura 6h] se presenta una fachada con una superficie total de 62,90 m² en donde se identificó que existe un daño de afección de 9,43 % [Figura 11]. Las lesiones se evidencian en forma de alteración cromática, que representa el 6,66 % de la superficie afectada. Esta patología está asociada a la exposición prolongada a contaminantes atmosféricos en un entorno urbano con presencia de tráfico (Molina 2016), sumado a una orientación Este-Oeste que impide una adecuada exposición solar, dificultando la evaporación de la humedad (Sosa 2013), lo cual favorece el oscurecimiento superficial del travertino y la retención de suciedad en su textura irregular y estructura porosa (Molina 2016). Además, se identifican formas activas de deterioro químico, como el *pitting* (1,49%), generado por la acción de sales y contaminantes ácidos presentes en el aire urbano (González & García 2015). La pátina, que afecta al 0,60 % del área, refuerza esta idea al evidenciar acumulaciones de suciedad y partículas contaminantes en diferentes zonas, posiblemente sin limpieza frecuente (Molina, 2016). También se registran pequeñas ampollas en el 0,24 % de la superficie, producto de humedad atrapada en capas internas o de mala ventilación del paramento (Sosa 2013), y reposiciones mal integradas (0,24 %), que reflejan intervenciones previas con materiales poco compatibles con el travertino original (Lema & Zhumi 2023). Otras lesiones incluyen fisuras (0,06 %), grafiti (0,08 %) en la planta baja debido a la accesibilidad, y musgos (0,05 %) en juntas y fractura donde se retiene agua y polvo (Sotomayor 2020).

En esta fachada, aunque la superficie afectada es menor al 10 %, la variedad y distribución de lesiones sugieren una fachada con daño moderado. Por ello, se recomienda una intervención correctiva y preventiva que incluya limpieza, revisión de las juntas superiores, monitoreo de humedad y control de los materiales de reposición.

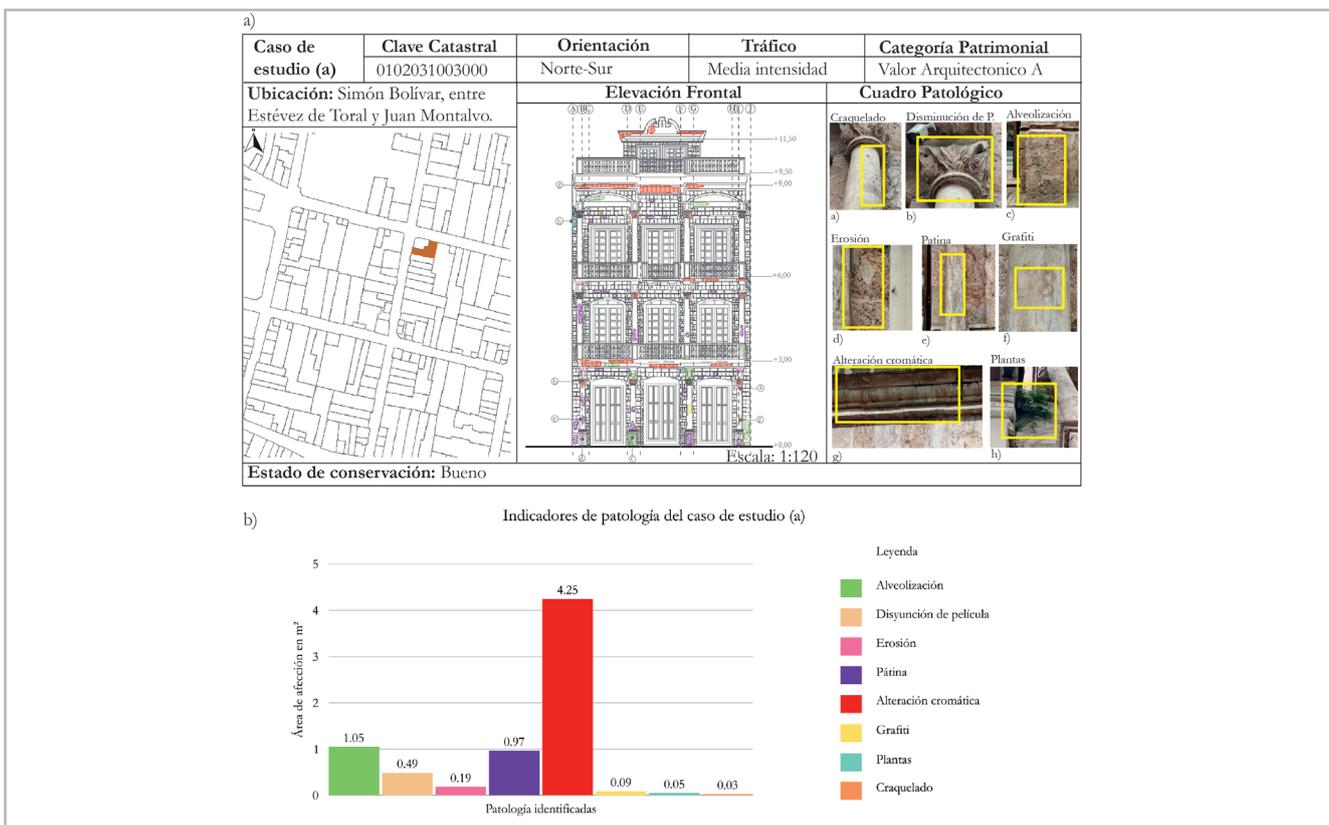
Figura 12.- a) Diagnóstico ilustrado del caso de estudio (c) con estado de conservación malo y b) Distribución de lesiones según área de afectación. Elaboración: Autores.

- **c) Estado de conservación bueno:** en el tercer caso referencial, correspondiente al edificio [Figura 6a] una fachada con una superficie total de 113,81 m² se identificó un nivel de daño ligero, con un 6,26 % de área afectada [Figura 12]. Las lesiones son puntuales y de bajo impacto material, lo que refleja una buena conservación. La alteración cromática, que representa el 3,73 % de la superficie, es la lesión predominante y está vinculada al envejecimiento natural del material, así como a la
