La restauración en situaciones límite de pérdida estructural. La imponente pila bautismal renacentista de la Iglesia de Santa María de Ontinyent (Valencia)

Xavier Mas-Barberà y María Duréndez-Hernández

Restoration in the extreme situation of structural loss. The monumental renaissance baptismal font of the church of Santa Maria in Ontinyent (Valencia).

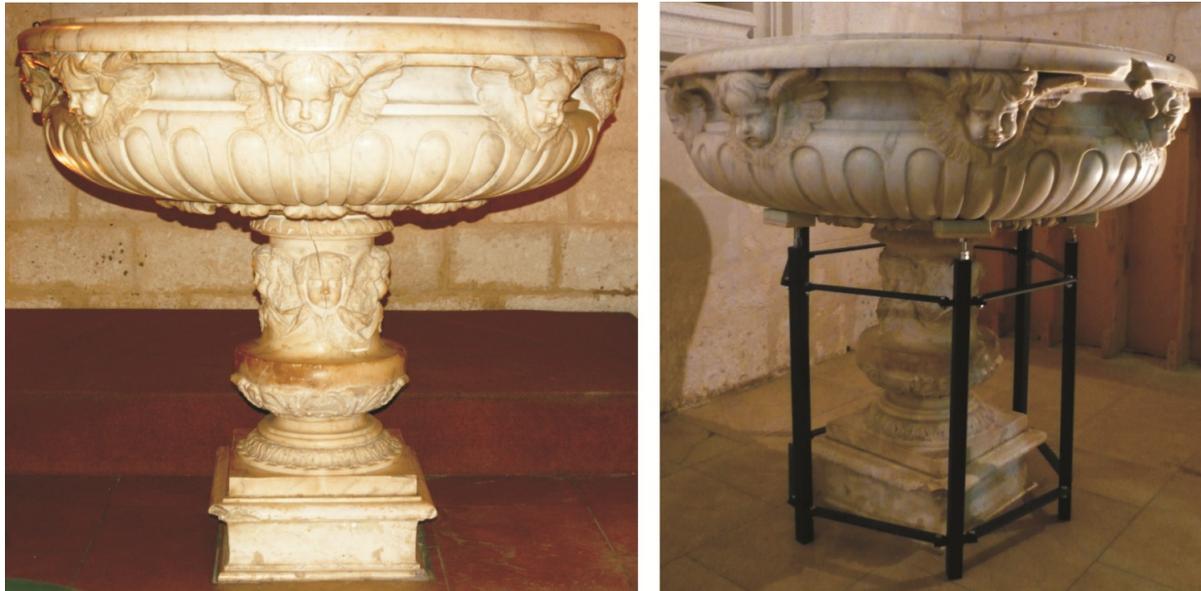
La pila bautismal está tallada en piedra mármol de Carrara. Desde el punto de vista artístico, este tipo de roca fue muy apreciado entre los escultores de la época debido a su facilidad para la labra, tamaño de mineral y blancura en el acabado. Pero este no es el caso de nuestra obra, pues al tratarse de un elemento funcional/ornamental y no estatuario, el material pétreo admitía la heterogeneidad. En la localidad de Carrara son muchas las canteras que extraen el mármol, pero pocas poseen el famoso mármol blanco estatuario, el elegido por Miguel Ángel para sus esculturas. Existe una gran variedad de mármoles de Carrara, desde el blanco “lechoso” hasta el gris oscuro *bardiglio*¹. Actualmente, y como en la antigüedad, sigue habiendo variedades de Carrara, reservándose las piezas más limpias para la escultura, lo que conlleva un coste económico al alcance de pocos. Por el contrario, el resto de calidades se empleaban para fines no estatuarios, como por ejemplo, escaleras, columnas, dinteles, suelos, zócalos, altares, entre otros, como en el caso que nos atañe. No obstante, contrasta vivamente la labra sinuosa, suelta y monumental, con la desafortunada elección del material, ya que tanto el vaso como el fuste presentan varios “pelos” con un riesgo considerable de ruptura.

Figura 1. Vista general de la pila bautismal (2005). Vista general de la pila bautismal con sistemas preventivos de sostén (2008).

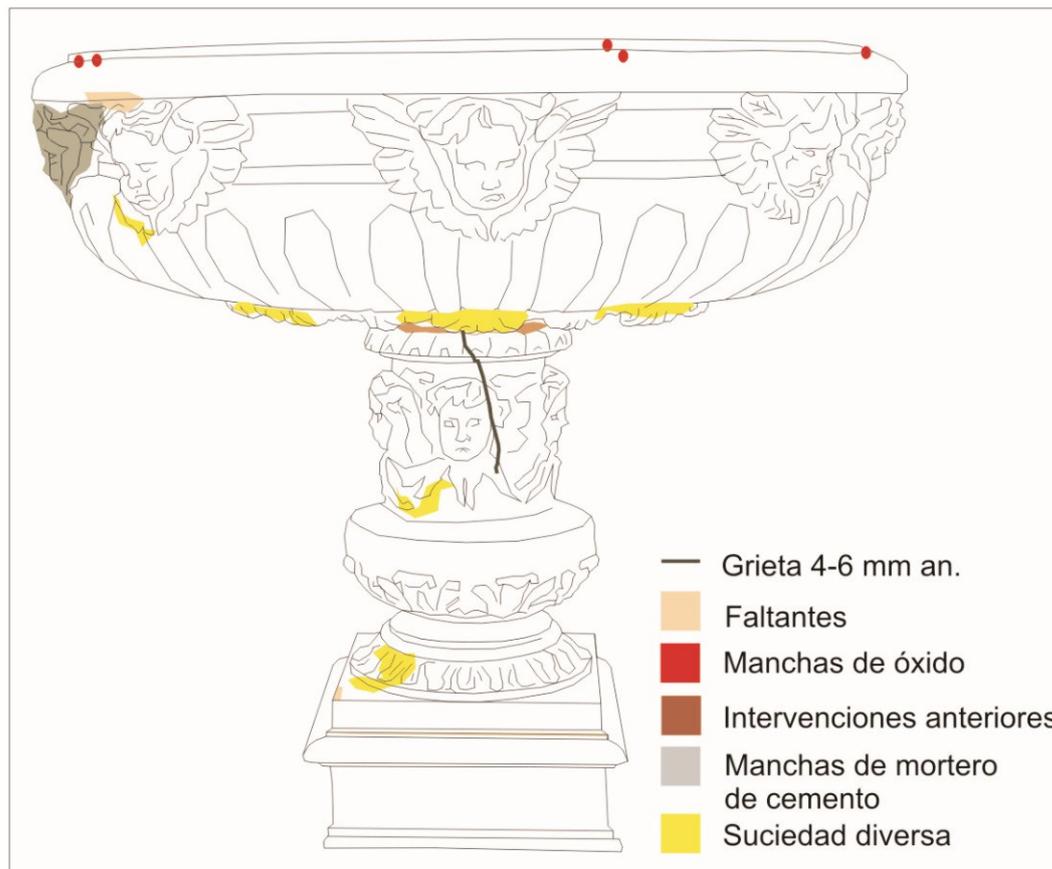
En cuanto a la problemática de índole más estética, ésta se debía a varios factores como la acumulación de suciedad diversa (restos de morteros, manchas de óxidos, polvo, cera, entre otros), las pérdidas de volúmenes pertenecientes a molduras y salientes de la pila y también causados por intervenciones anteriores desafortunadas (traslado de su lugar original junto a la puerta principal del templo hasta su lugar actual, una capillita lateral) [figura 2].

Figura 2. Cartografía de la patología del reverso de la pila bautismal.

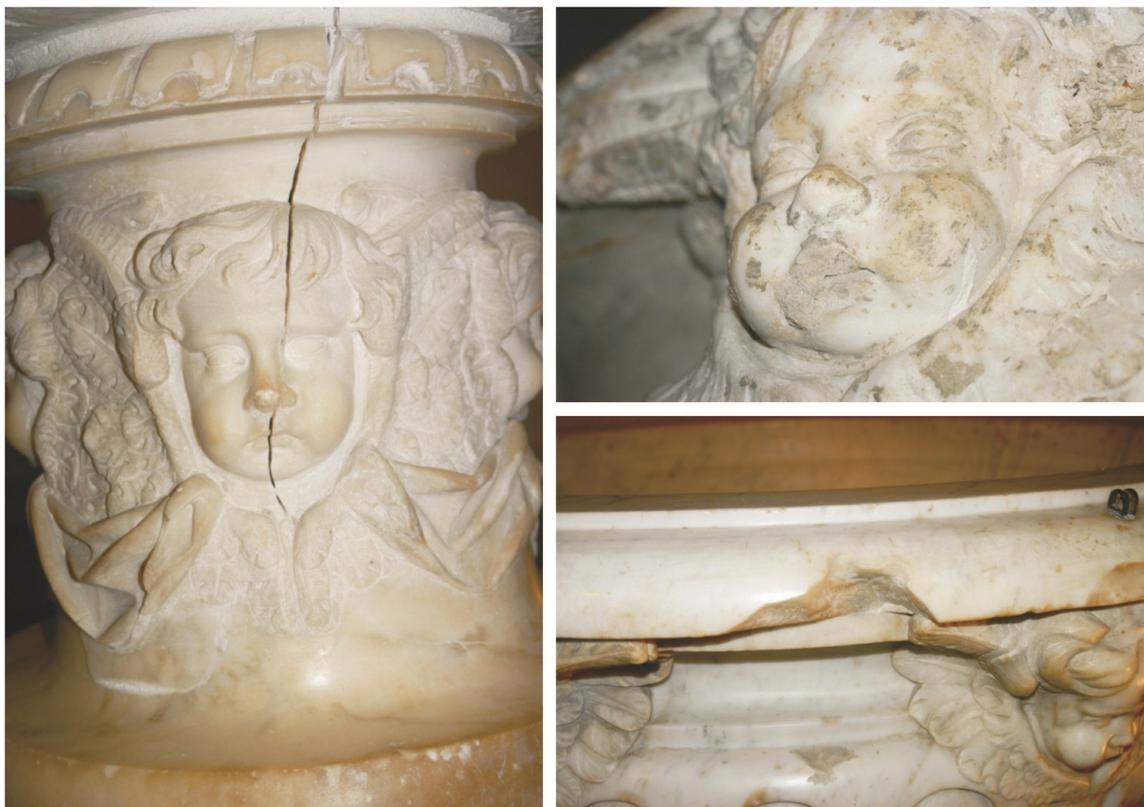
Pero el deterioro que realmente cuestionaba la perdurabilidad y consistencia de la pila correspondía a la presencia de varias grietas transversales de varios milímetros de anchura situadas a lo largo del fuste de la obra. La presencia de estas grietas se debieron, como veremos en el apartado siguiente, a la presencia de una gruesa varilla de hierro forjado insertada a lo largo de toda la pieza, intervención que podría haberse realizado en los años cuarenta del siglo XX, durante los trabajos de reubicación de la obra. Esta pieza metálica ha ido aumentando de volumen a consecuencia de la humedad, ocasionando la alteración físico-mecánica-química citada. Por tanto, este daño estructural ponía de manifiesto la importancia de acometer rápidamente una intervención de consolidación y refuerzo estructural con el fin de devolverle su unidad material ante el grave peligro de rotura y caída de la misma [figura 3].

Figura 3. Presencia de la grieta de la estructura. Restos de morteros de cemento procedentes de intervenciones anteriores fuertemente adheridos al soporte marmóreo. Pérdida de volúmenes correspondientes a las molduras de los perfiles superiores de la pila.

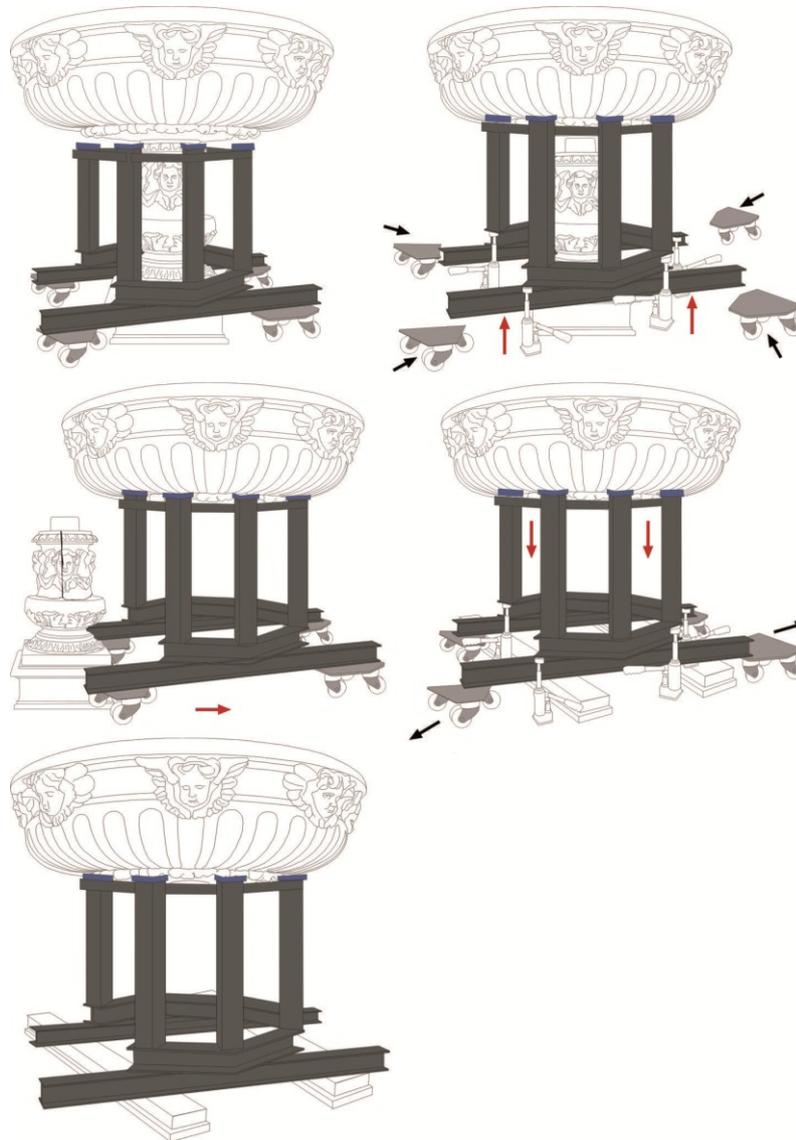
Figura 4. Estructura metálica de sostén móvil con dispositivos hidráulicos creada para el alzado de la pila bautismal. Peso estimado de izado: 1800kg.

De este modo se estimó diseñar una estructura de sostén móvil que desplazara el tazón y elevara el conjunto por medio de dispositivos hidráulicos, evitando el máximo estrés a la obra y moviéndola escasos centímetros de su lugar original. Para ello, se calculó el peso aproximado del tazón (estimación en torno a 1.800kg, según el ingeniero calculista) y se distribuyeron los pesos en la estructura metálica a lo largo de seis ejes localizados respecto al centro de plomada y librando las hojas de acanto ornamentales. Esta estructura debía moverse sutilmente por debajo de la taza, apoyarse sobre una base estable y servir de apoyo, elevarse de manera que permitiera el alzado de la obra y desplazarse con todo el peso a lo largo de un metro de distancia, el cual permitiría el trabajo en la parte del fuste y base. El resultado fue una estructura metálica estable obtenida a partir de seis viguetas IPN-160 colocadas verticalmente, formando un hexágono (dotadas con piezas de amortiguamiento en su parte superior que evitaban cualquier daño en la decoración ornamental), y cargadas sobre dos viguetas horizontales. Asimismo, la estructura era movida mediante doce ruedas dispuestas en cuatro pletinas roscadas y reversibles. El alzado del total de la estructura y la obra se conseguía mediante cuatro dispositivos hidráulicos (más dos de apoyo) capaces de levantar dos toneladas de peso cada uno. En definitiva, la estructura garantizaba el desplazamiento de la obra y la mantenía suspendida durante el proceso de intervención [véase la figura 4].

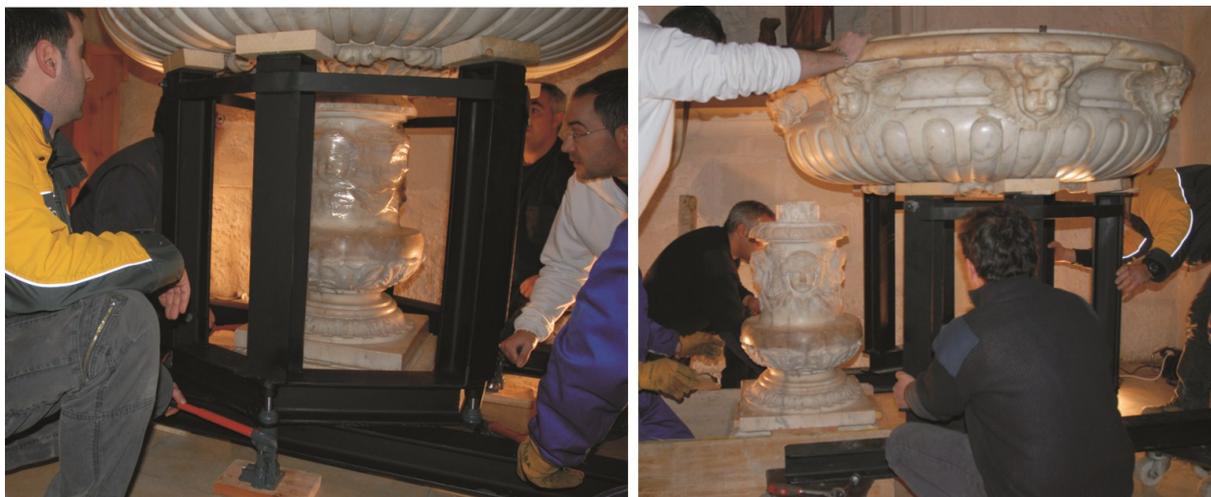
Durante el alzado y posterior desplazamiento de la pila se evidenció el estado de ruptura en el que se encontraba el fuste [véase la figura 5]. El proceso de levantamiento fue complicado ya que a medida que el vaso y el fuste se separaban, las partes del fuste con grietas se iban fragmentando, ello se debía a la presión a modo de cuña que ejercían los pequeños trozos internos desprendidos. Tras un estudio de la situación se tomó la decisión de separar el fuste completamente en cuatro partes coincidiendo con las enormes grietas longitudinales que lo atravesaban [figura 6]. Esta medida permitió ahondar en las sucesivas fases de limpieza y consolidación del fuste obteniendo óptimos resultados de cohesión estructural, como se detallará en los siguientes apartados.

Figura 5. Preparación del dispositivo de sostén, elevación de la pieza y traslado.

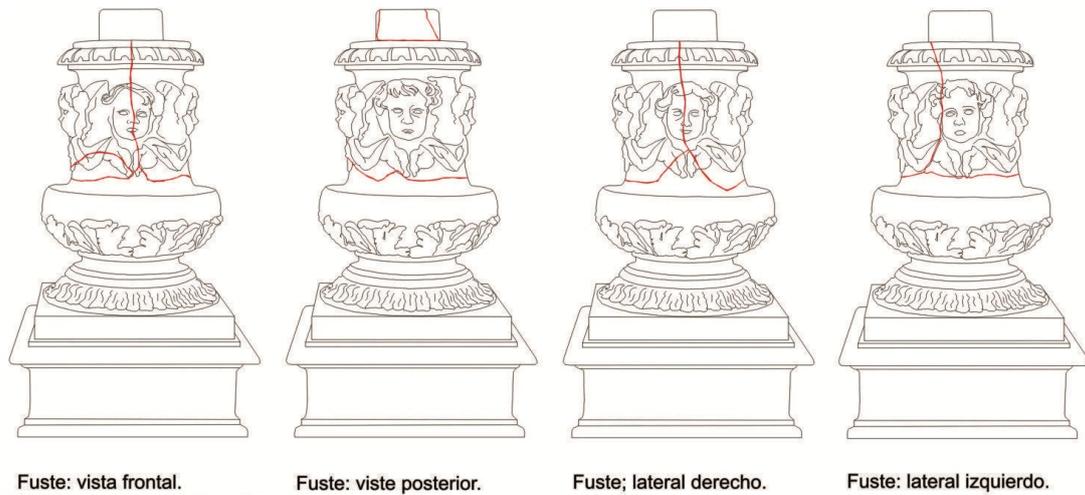
Fuste: líneas de fractura.

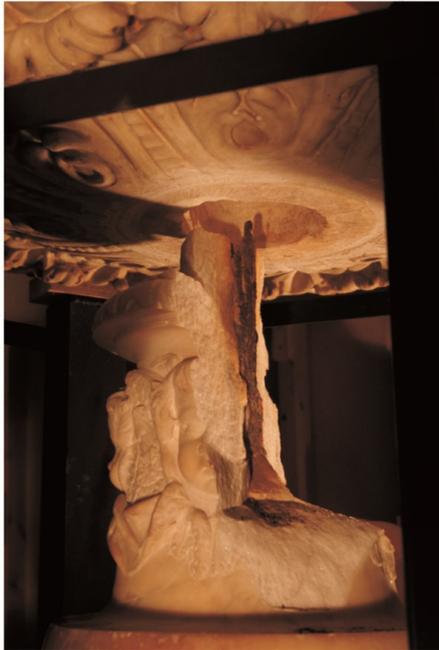
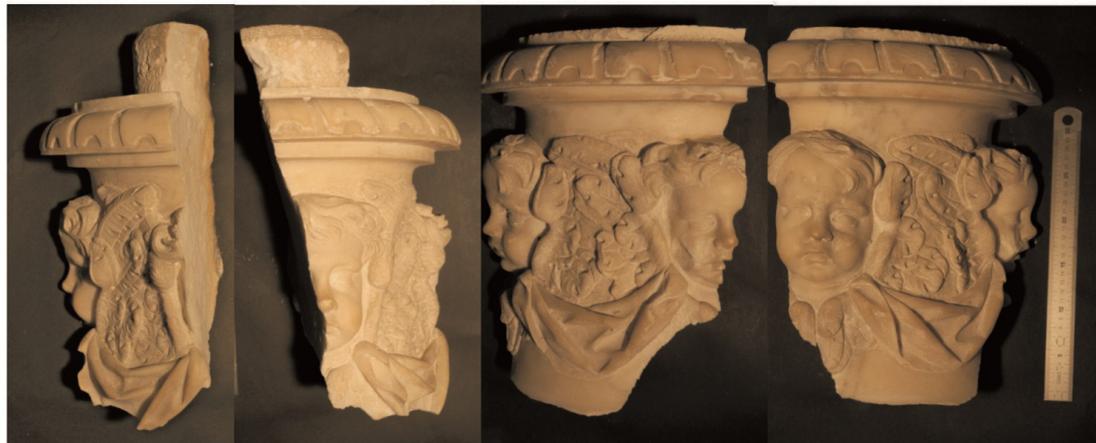
Figura 6. Separación de la pila del fuste mediante la estructura metálica móvil. Obsérvese la varilla de acero forjado actuando de eje central. Resultado del desmembramiento del fuste. Fragmentación total.

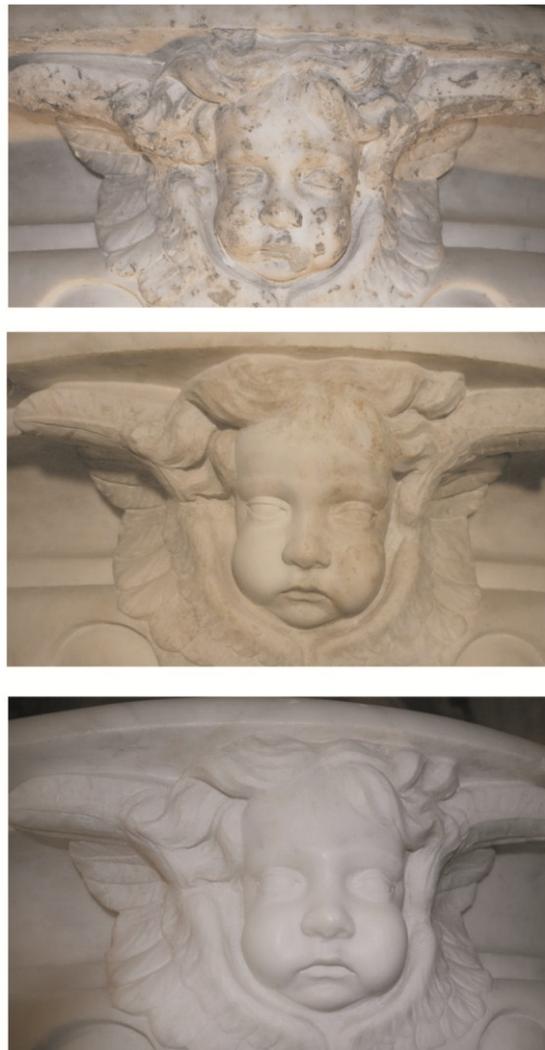
Figura 7. Estado de conservación de uno de los querubines de la pila con presencia de mortero de cemento. Estado del querubín tras la limpieza mecánica e inicio de la limpieza química. Resultado final tras la limpieza química.

La limpieza química se ha llevado a cabo en la totalidad de la pieza, mediante el empleo de sustancias de composición neutra y eliminando la presencia de manchas de polvo incrustado, cera oxidada, restos de barnices y suciedad en general. Varias han sido las disoluciones empleadas tras la realización de las catas de solubilidad pertinentes. Por un lado, y en las zonas con polvo incrustado, se ha efectuado una limpieza con 2A (alcohol/acetona 1:1), así como con white spirit/alcohol isopropílico/acetona/amoníaco (1:1:1:0,5). Por otro lado, en las zonas con mayor depósito, como las inferiores de la taza, se han usado emplastes de papel japonés y disolvente no saturado (white spirit), seguido de una remoción con acetona y retoque con disolución de bicarbonato de amonio al 15% en agua destilada. Los restos de cemento se han tratado, tras la limpieza mecánica, con emplastes de agua destilada y, acetona más escalpelo [figura 7]. Durante esta fase se ha tenido especial cuidado con los elementos escultóricos (cabezas de los ángeles alados) y detalles ornamentales (hojas de acanto), pues presentaban zonas con cierta abrasión y pequeños golpes. Asimismo, la limpieza ha sido suave y muy selectiva, manteniendo la pátina del tiempo característica de los mármoles de Carrara.

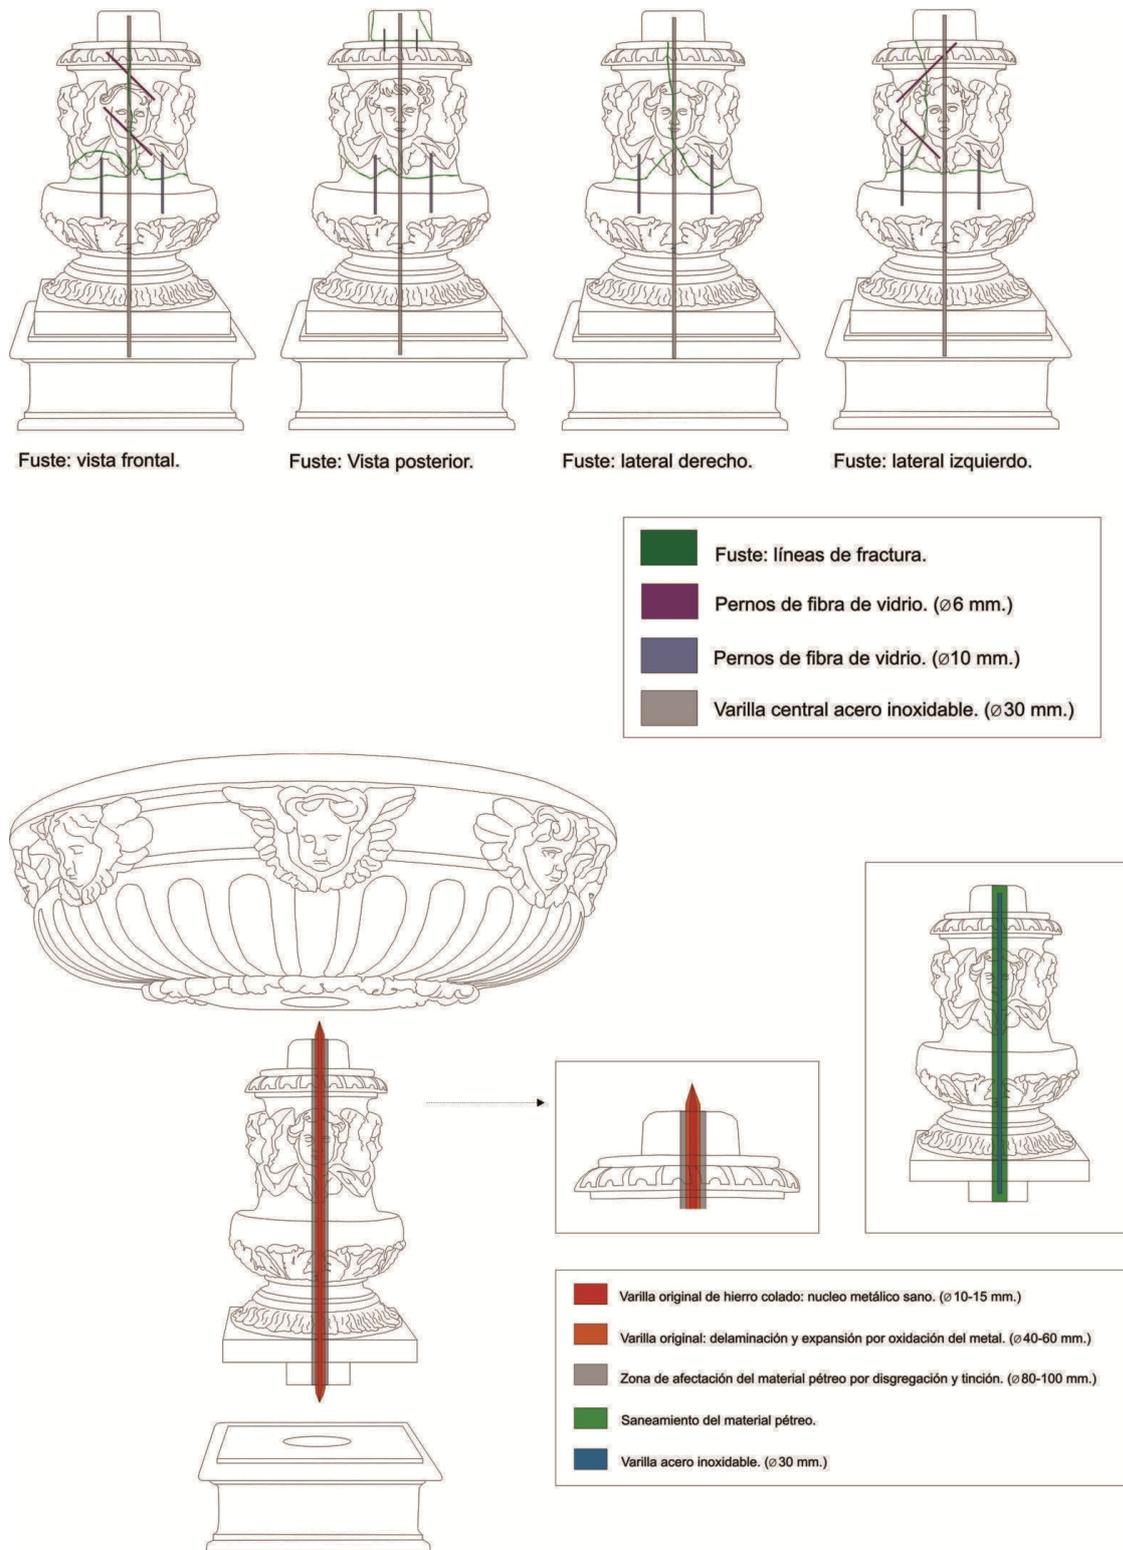
Figura 8. Fase de estudio para el proceso de cosido y encolado de fragmentos. Localización de pernos y propuesta de tratamiento.

La primera actuación se centró en la sustitución de la varilla de hierro forjado, eliminada en la fase de limpieza mecánica, por otra de acero inoxidable de 30mm de diámetro por 1120mm de longitud [figura 8]. La colocación de la nueva varilla se estimó en base al centro radial del fuste y “a plomo”. Así mismo, los cuatro fragmentos que conformaban el fuste fueron unidos dos a dos de manera que resultaron finalmente dos partes: anverso y reverso. El encolado se realizó mediante una resina epoxi tyxotrópica (Araldit Standard de Ceys) con altas prestaciones de resistencias mecánicas a compresión y flexotracción. Paralelamente, las cuatro partes fueron cosidas entre sí mediante varillas de fibra de vidrio de 6mm de diámetro. Finalmente, anverso-reverso del fuste fueron encolados uniéndolos perfectamente mediante tensores textiles y gatos prensadores [véase la figura 9]. Mediante un mortero de matriz sintética, formado por una resina epoxi de colada (EPO 150 de CTS) y una carga de carbonato cálcico (800 μ) en proporción 1:3 vol., se llenó el vacío entre la varilla de acero inoxidable de 30mm y el soporte pétreo, obteniéndose un eje central resistente, fiable y cohesionado. El sistema mixto encolado-cosido, mediante refuerzo de barras de fibra de vidrio, se valoró de acuerdo a la exigencia que debía cumplir el fuste para resistir un fuerte esfuerzo a compresión y, en menor medida, a flexión. Asimismo, el diámetro y la profundidad del orificio de la espiga de refuerzo queda sujeta al tamaño de las partes a unir, el estado del soporte (si está sano o no) y la resistencia a soportar.

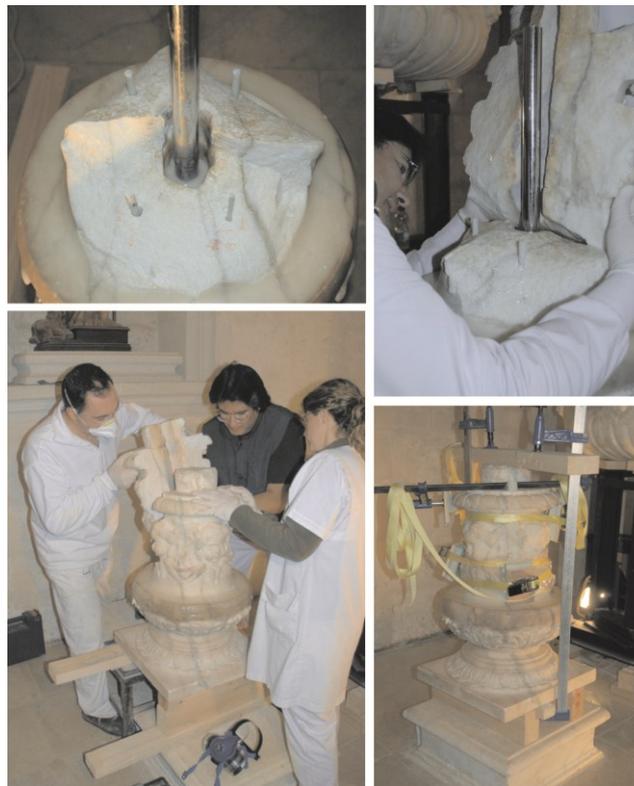
Figura 9. Varilla de acero inoxidable actuando de eje central. Fase de unión anverso-reverso del fuste alrededor del eje central. Obsérvese la presencia de varillas de fibra de vidrio en posición vertical reforzando la unión entre los fragmentos a la pieza central. Fase de pegado de las piezas que conforman el fuste. Estado del fuste durante el proceso de engatillado y prensado total.

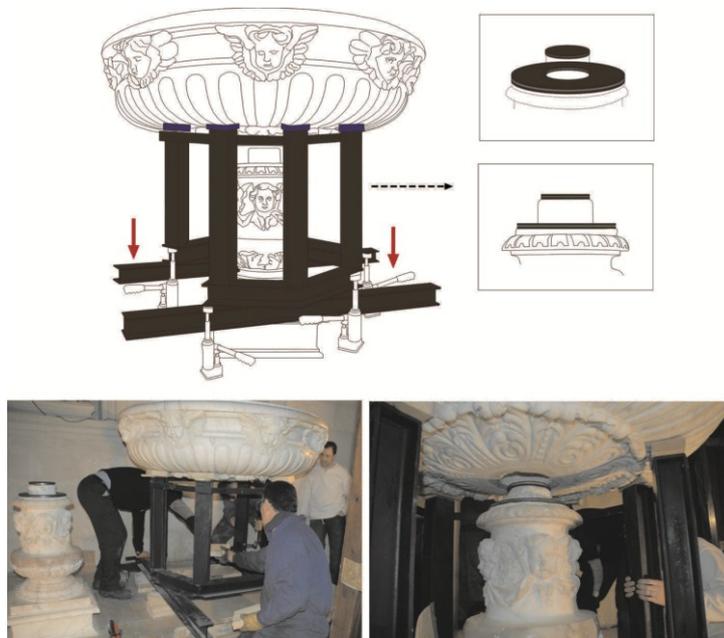
Figura 10. Fase de preparación para la colocación del vaso sobre el fuste. Obsérvese las piezas a modo de collarín de acero inoxidable revestido de caucho colocadas en la espiga del fuste. En la imagen puede observarse el preciso instante de orientación y encaje del vaso en la espiga del fuste.

Las tres partes que conforman la pila bautismal, el vaso, el fuste y la basa, fueron manipuladas por separado a lo largo de todo el proceso de intervención. El montaje exigió una total coordinación del personal, para poder ensamblar “a plomo” las distintas piezas de la pila. El fuste fue colocado sobre la basa y unido mediante un mortero inorgánico de cal y carbonato cálcico. Asimismo, se colocó en la espiga del fuste un collarín de acero inoxidable (4mm grosor) revestido por ambas partes con fieltro de caucho. Ello mejoraría el ajuste entre el fuste y el vaso, además de repartir uniformemente la carga de ésta sobre el fuste inicialmente fragmentado. La colocación del vaso sobre el fuste se procedió de manera gradual y lentamente. Una vez ajustado el fuste y el vaso, la unión superficial se selló mediante mortero de matriz sintética [figura 10]. Esta fase fue la más comprometida y delicada del conjunto de tareas realizadas. Durante siete días la estructura metálica portante se mantuvo instalada de manera preventiva y se supervisó regularmente el asentamiento de la taza y la adaptación del fuste. Finalmente, la estructura se eliminó al no detectarse anomalía alguna.

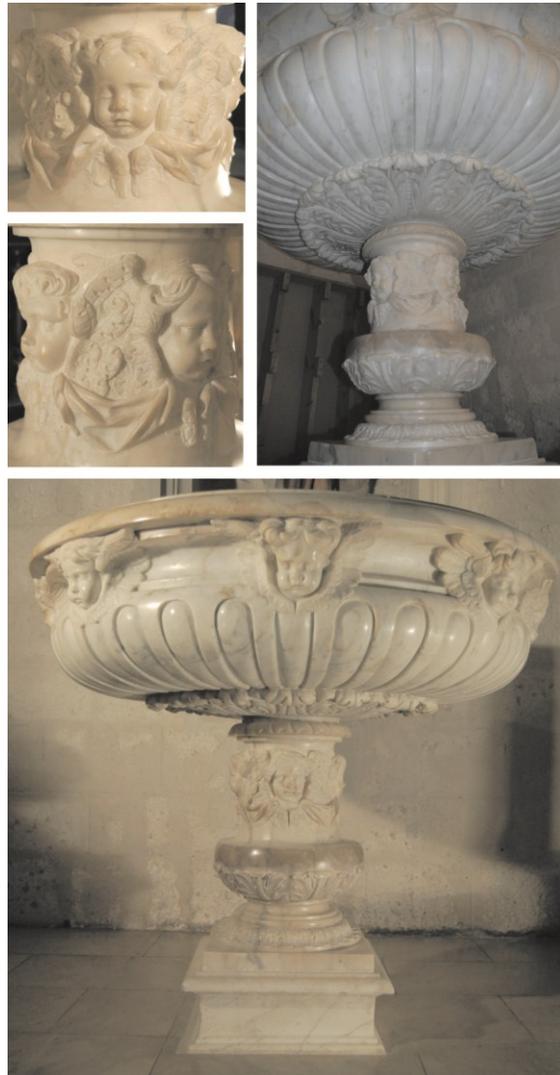
Figura 11. Detalle de los querubines alados localizados en el fuste donde inicialmente se percibía una grieta longitudinal. Detalle de los querubines localizados en el fuste tras la intervención. Vista inferior de la pila tras la intervención. Pila bautismal tras la fase de protección.

Concluidas las fases de limpieza, tratamiento volumétrico y montaje, se procedió a aplicar una fina capa de cera mineral microcristalina (Cosmolloid 80 de CTS/WS, 50%), a muñequilla, como protección final. Con esta protección se pretende preservar a la pieza de posibles agentes y factores de alteración [figura 11]. Además, la elección de este sistema de protección confiere al soporte pétreo un juego de brillos acordes al estilo de la obra.

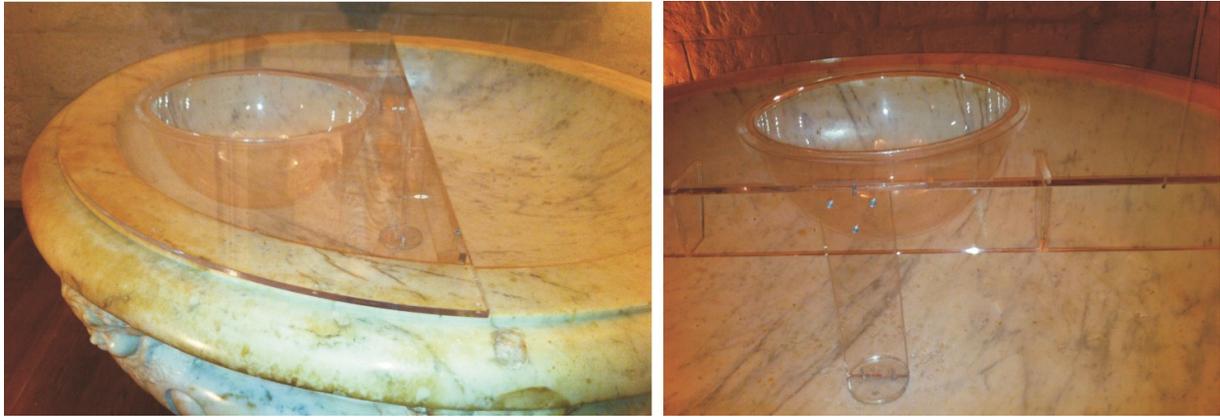
Figura 12. Estructura de sacrificio reversible realizada con metacrilato que permite restablecer la funcionalidad de la pila bautismal y garantizar su permanencia.

Las actuaciones de mantenimiento y conservación preventiva en materiales pétreos se centran en conseguir eficacia y duración de los resultados obtenidos en las etapas de conservación y restauración activa de las obras, así como frenar el creciente ritmo de deterioro del soporte pétreo, actuando sobre los agentes de deterioro que lo generan. Para ello, y como medida preventiva que permitiera restablecer la funcionalidad y garantizara la estabilidad del material original, se diseñó una estructura de sacrificio reversible obtenida a partir de una lámina de metacrilato de un centímetro de espesor y, fijada a ésta, un

módulo semiesférico de contención de sesenta centímetros de diámetro [figura 12]. Este sistema preventivo permite llevar a cabo la actividad litúrgica del bautismo así como admirar la obra sin apenas interferencias formales. Finalmente, se mejoró la iluminación de la capilla y se construyó una tarima de madera noble que permite el acceso a la obra, hecho que mejora la funcionalidad y la estética del conjunto [figura 13].

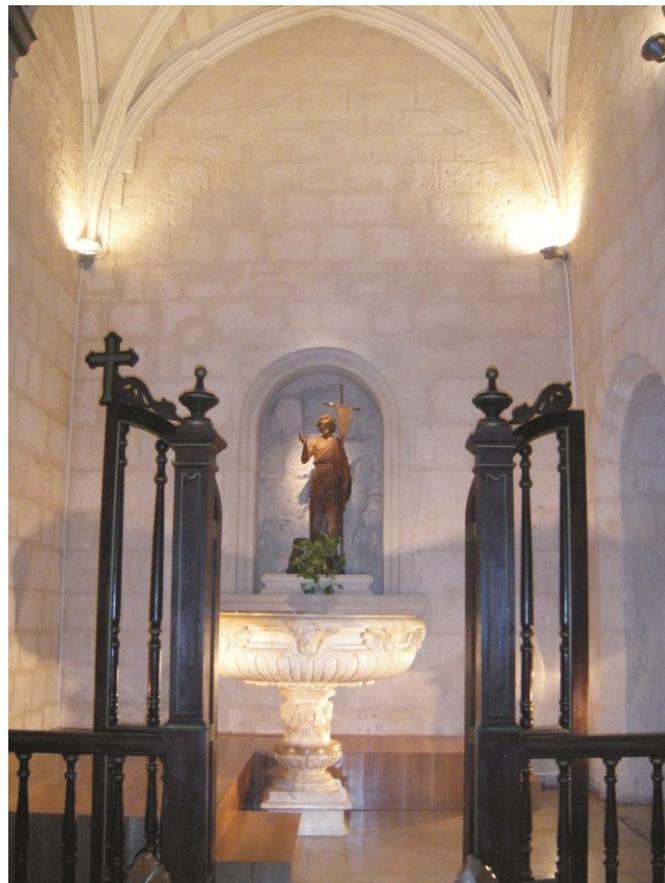
Figura 13. Vista general de la capilla con las nuevas medidas adaptadas al culto litúrgico (2009).
