# Establecimiento del grado de alteración en muros de edificios históricos de San Francisco de Campeche, México, empleando análisis de imágenes y el sistema de estadificación UAS

## Determination of the alteration degree in walls of historic buildings of San Francisco de Campeche, México, by using image analysis and the UAS staging system

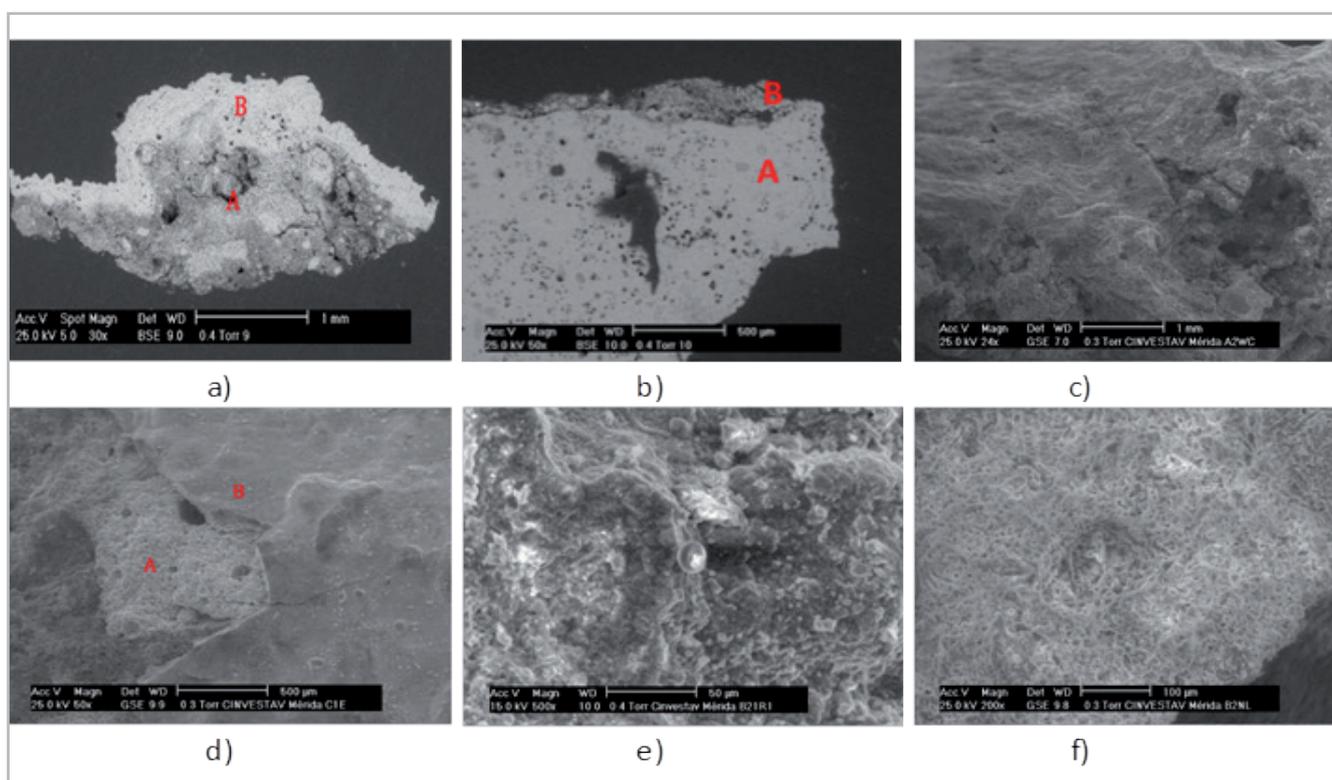
**Figura 3.-** Imágenes MEB de muestras de BSP y BSC. a) Muestra 3, zona intemperizada (30x) A: sustrato, B: zona intemperizada; b) muestra 4, corte transversal (50x), A: costra cristalizada, B: sustrato; c) muestra 15, superficie intemperizada (24x); d) muestra 2 (50x): A: sustrato, B: costra cristalizada; e) muestra 11, estructuras microbianas (100x), y f) muestra 27, exopolímeros microbianos (200x).

Las micrografías de la figura 3, presentan diferentes aspectos de la alteración en muestras de los muros del BSC y BSP. Sus zonas externas, tienen aspecto quebradizo y textura porosa (figuras 3 a-c), espesor variable (0,3 a 0,7mm), y están sobre un sustrato de aspecto deleznable y porosidad variable (figuras 3 a-d). Se observan estructuras microbianas de forma redondeada y conglomerados de hifas sobre material disgregado (figuras 3 e-f), lo que seguramente es consecuencia de la penetración de talos liquénicos en

la matriz pétreo, induciendo fragmentación y pérdida de materiales (Allsopp *et al.* 2008).

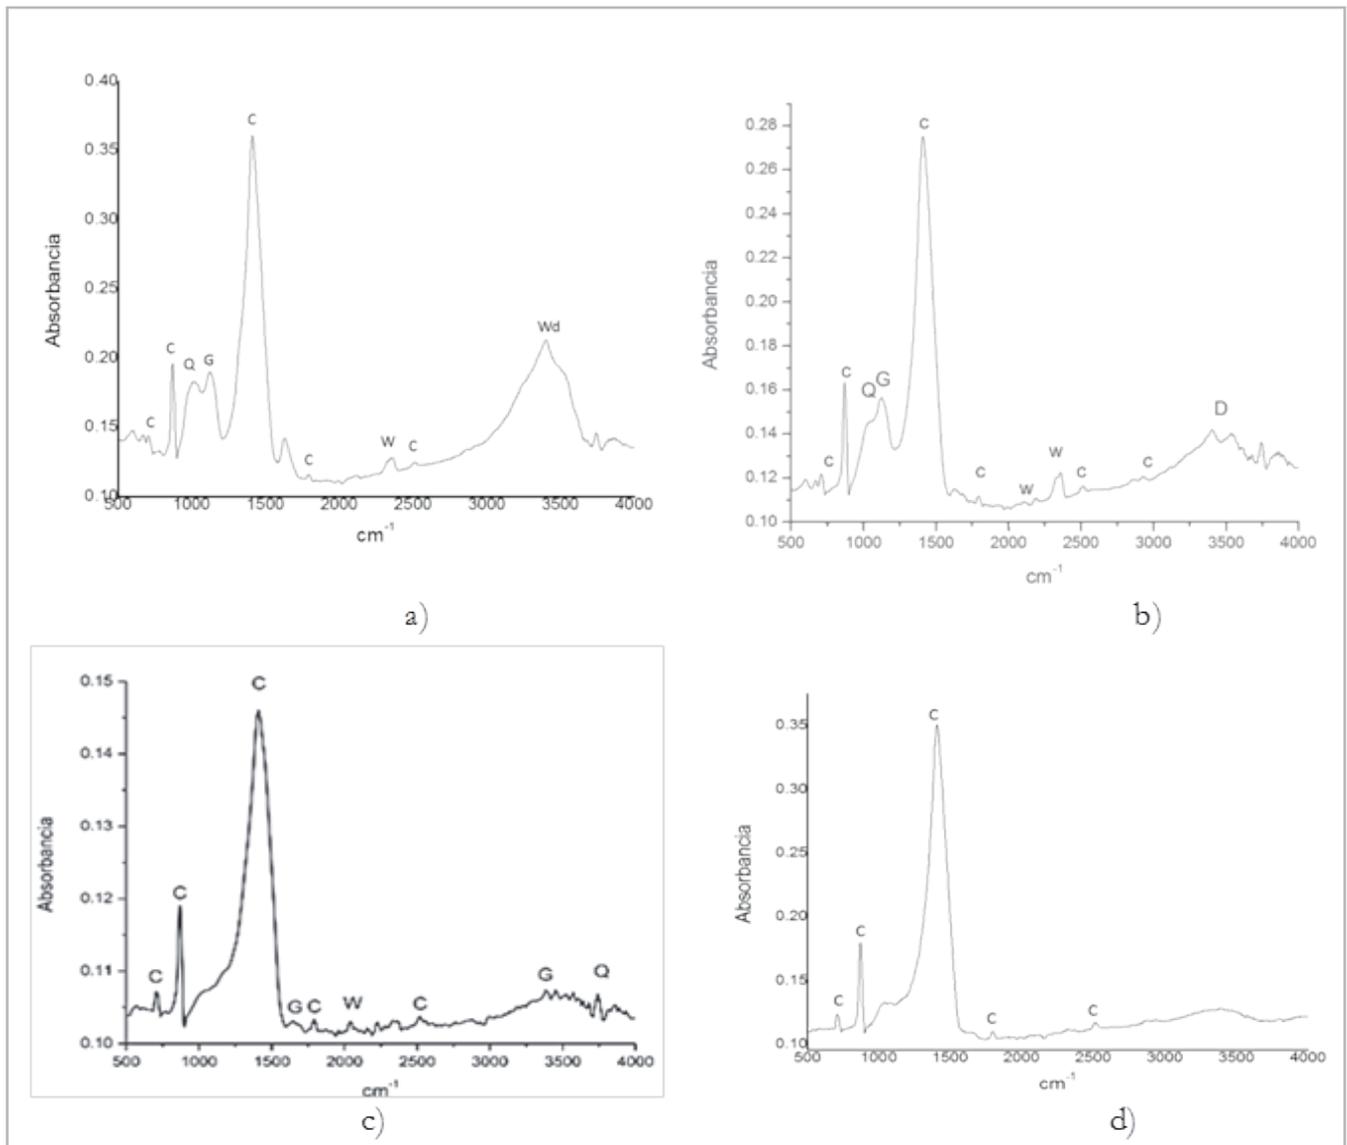
La tabla 4 muestra las fases minerales identificadas mediante FTIR en las muestras de ambos baluartes, algunos espectros representativos se muestran en la figura 4. Estas fases fueron calcita y aragonita ( $\text{CaCO}_3$ ), cuarzo ( $\text{SiO}_2$ ) y dolomita ( $\text{CaMg}(\text{CO}_3)_2$ ), especies asociados a materiales de construcción (García *et al.* 2006; Reyes *et al.* 2016).

**Figura 4.-** Espectros FTIR de la superficie de las muestras a) 3 y b) 5 del BSP; c) 20 y d) 25 del BSC. C: calcita, Q: cuarzo, G: yeso, W: wevelita, Wd: wedelita, D: dolomita.

Por su parte, oxalatos de calcio como wevelita ( $\text{CaC}_2\text{O}_4 \cdot \text{H}_2\text{O}$ ) y wedelita ( $\text{CaC}_2\text{O}_4 \cdot 2\text{H}_2\text{O}$ ), así como yeso ( $\text{CaSO}_4 \cdot 2\text{H}_2\text{O}$ ), son neominerales producto de reacciones ambientales, los dos primeros relacionados con la actividad microbiana, mientras que el yeso un producto típico de ambientes contaminados, y componente principal de las costras negras (Pérez- Alonso *et al.* 2003; Castro y Barbosa 2013).

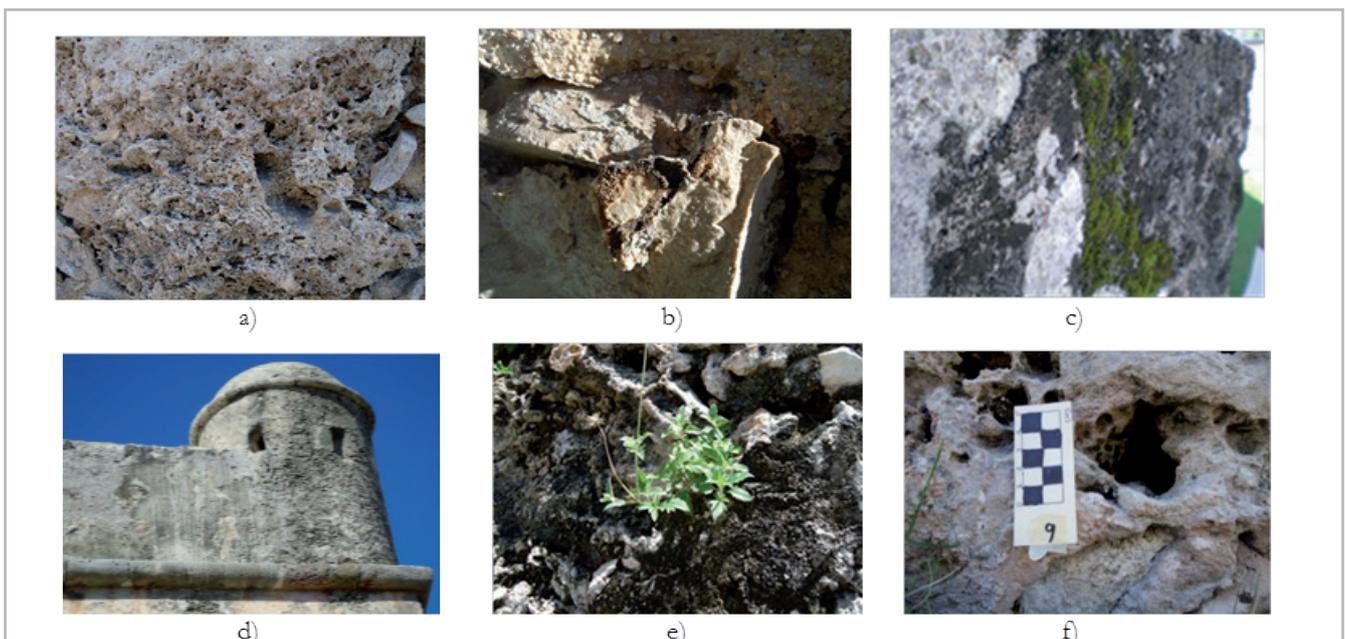
El registro fotográfico y análisis de imágenes realizadas en los muros del BSP y BSC, permitió registrar diversas patologías de deterioro que corresponden a pérdida de material (alveolización, fragmentaciones, erosión y microkarst) con valores RGB: 160, 164, 145; alteración

cromática y depósitos (biodepósitos, costras negras y eflorescencias) con valores RGB: 79, 86, 90; y colonización microbiana con valores RGB: 33, 37 y 40 [figura 5]. Ejemplo de su distribución respectiva en los muros norte y oeste de BSP y BSC puede apreciarse en la figura 6.

**Figura 5.-** Espectros FTIR de la superficie de las muestras a) 3 y b) 5 del BSP; c) 20 y d) 25 del BSC. C: calcita, Q: cuarzo, G: yeso, W: wevelita, Wd: wedelita, D: dolomita.

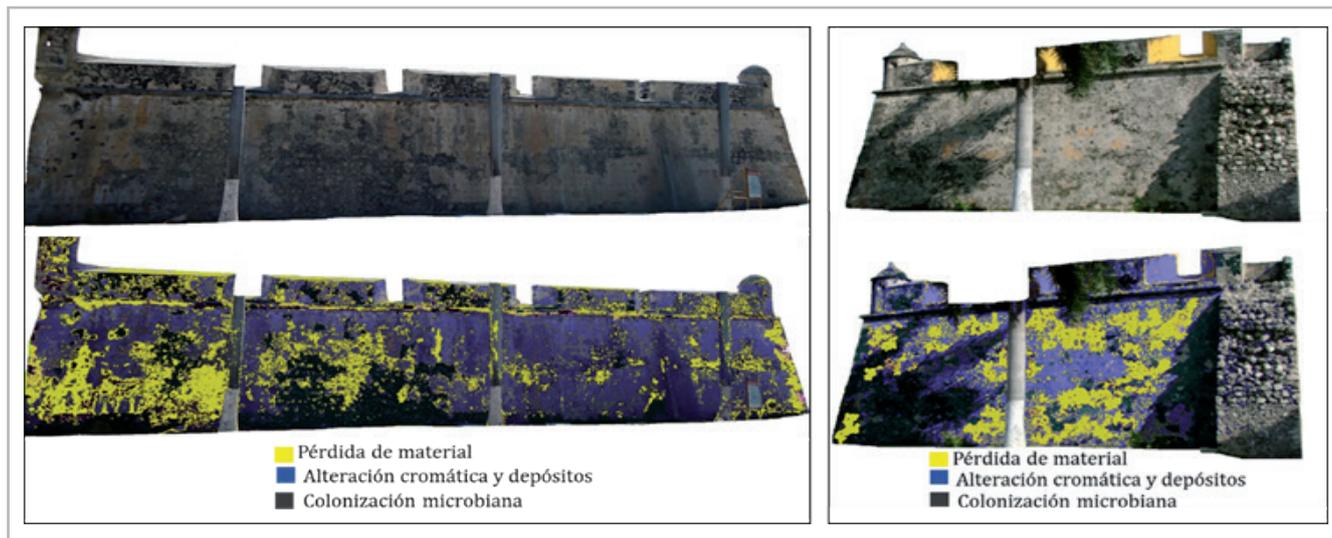
Figura 6.- Indicadores de alteración presentes en los muros a) oeste del BSC y b) norte del BSP.

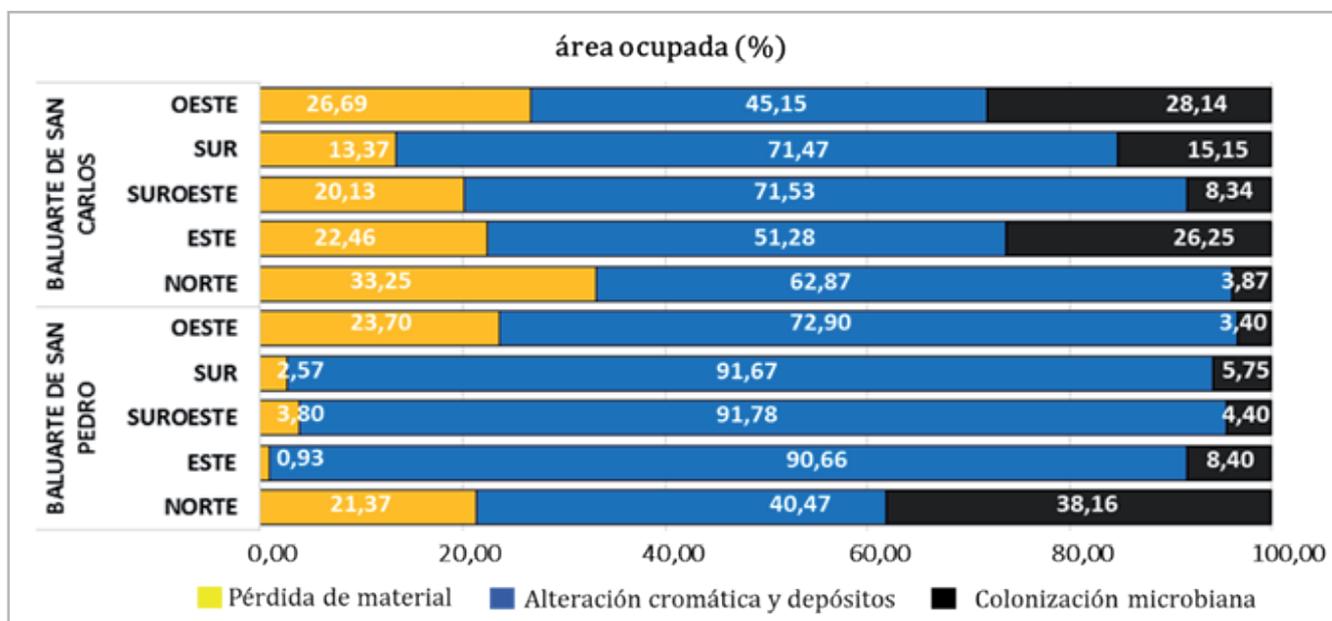
Por su parte, la figura 7 muestra el área ocupada por estos indicadores en los muros de ambos edificios. Se puede apreciar, que la alteración cromática y depósitos constituyen el principal indicador de alteración tanto en el BSC como en el BSP, ocupando el 60 y 77 % del área total de sus muros respectivamente. En el BSC, es seguido por pérdida de material (23 %) y colonización microbiana con (16 %) de área total ocupada. Por su parte, en el BSP le siguen colonización microbiana y pérdida de material ocupando el 10 y 12 % de área total respectivamente.

Figura 7.- Gráfico de acumulación de indicadores de alteración observados en los muros de BSC y BSP.
