RESTAURACIÓN DE LA OBRA DE RAFAEL BAIXERAS EN EL CENTRO GALEGO DE ARTE CONTEMPORÁNEO

Thaïs López

Jefa del Departamento de Conservación y Restauración del CGAC

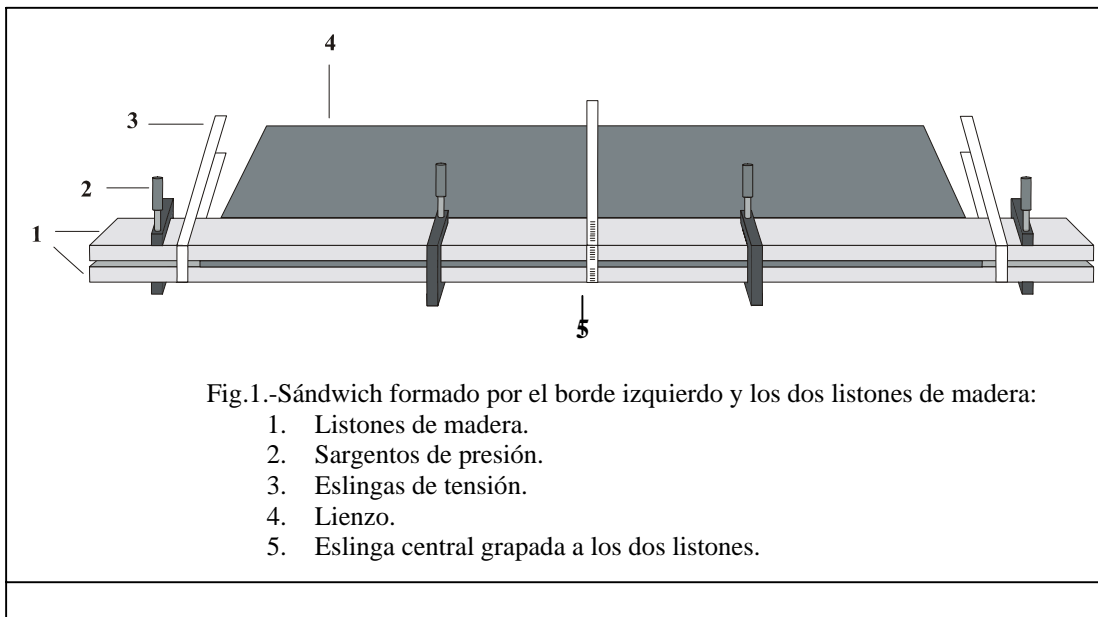
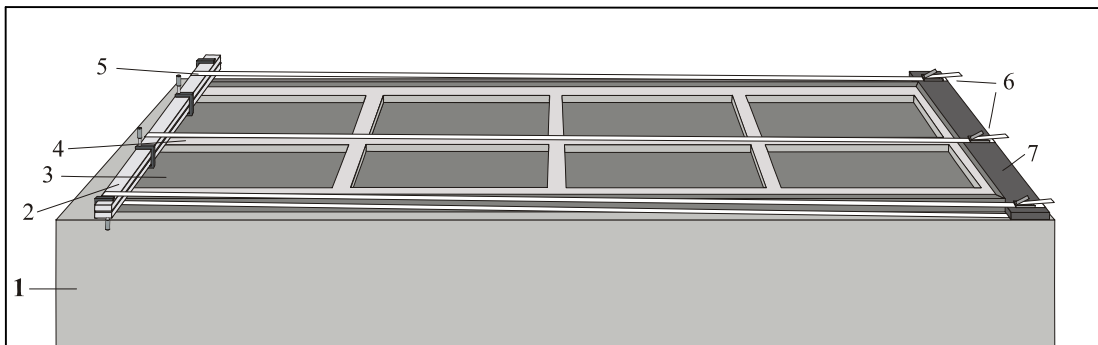
Fig.2.-Visión del montaje del lienzo en el bastidor:

1. Tarima.
 2. Sándwich.
 3. Lienzo del revés.
 4. Bastidor.
 5. Eslingas de tensión.
 6. Sistemas de tensión dentados mediante elementos de trincaje.
 7. Listón de madera que soporta la tensión y hace de tope.
-

3. Clavado del centro de los bordes del lienzo, excepto el izquierdo.
4. Colocación de los listones de madera, almohadillados en el interior, formando el sándwich con el borde izquierdo, apretados por varios sargentos de presión a lo largo de toda su superficie (Fig.1).

5. Enganche de las eslingas de tensión, dos en los extremos del conjunto anteriormente creado y una en el centro, para ejercer una tensión compensada en tres puntos. El otro extremo se sujetó en el lado opuesto de la tarima, siendo el recorrido de las eslingas perpendicular al borde izquierdo del bastidor.

6. Mediante el sistema de ajuste dentado de tensión, se fue clavando la obra al nuevo bastidor con grapas de acero inoxidable, tensando el borde izquierdo con este sistema y los otros tres con pinzas de atirantar (Fig.2).
