## RESTAURACIÓN Y REHABILITACIÓN DE BIENES INVENTARIADOS EN LA PROVINCIA DE CÁCERES A TRAVÉS DE TRES EDIFICIOS RELIGIOSOS

**María del Carmen Diez González, Facultad de Biblioteconomía  
y Documentación, UEX, carmendg@unex.es**

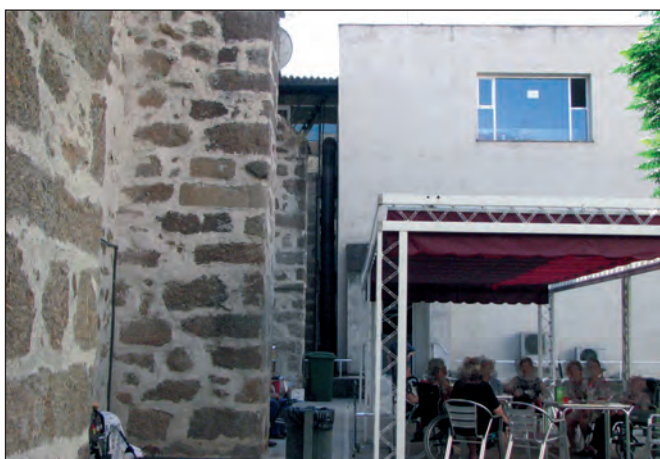
Fig. 1. Plasencia (Cáceres). San Francisco. Edificación del suroeste.

Pese a todo, esta actuación ha impedido la ruina total del inmueble, permite apreciar la estructura vertical del cenobio, respeta y mejora el tránsito y comunicación con la parte trasera, impedido antes por ruina de la crujía y por la huerta. Ha diferenciado la parte reedificada y la nueva de forma análoga, con el empleo de otros materiales y tonos distintos como en el claustro, aunque en este caso el efecto de contraste resulte algo agresivo (**Figura 1**).

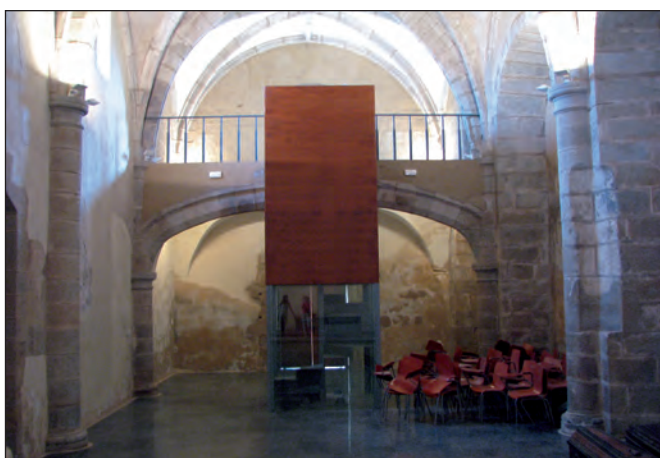
Fig. 5. Brozas (Cáceres). Nuestra Señora de la Luz.

Sin embargo, se incluyó una escalera de acceso al coro sobre los restos de la prensa de aceite (**Figura 5**). El propósito del arquitecto responsable es que esta fuera una estructura «liviana, acristalada en su base, de manera que se integre visualmente en la zona expositiva, y forrada en madera en la parte superior, con la sugestión de una caja suspendida». El resultado es más poderoso que lo previsto e impide la contemplación central de la nave desde la plataforma del coro.
