LA COLABORACIÓN DEL ARTISTA EN LA RESTAURACIÓN DE ARTE CONTEMPORÁNEO. EL CASO DE LA ESCULTURA *A TABERNA*, DE JAIME AZINHEIRA

En este artículo se describe precisamente la colaboración entre los conservadores-restauradores y un escultor portugués, Jaime Azinheira, en la restauración de su obra *A Taberna*.

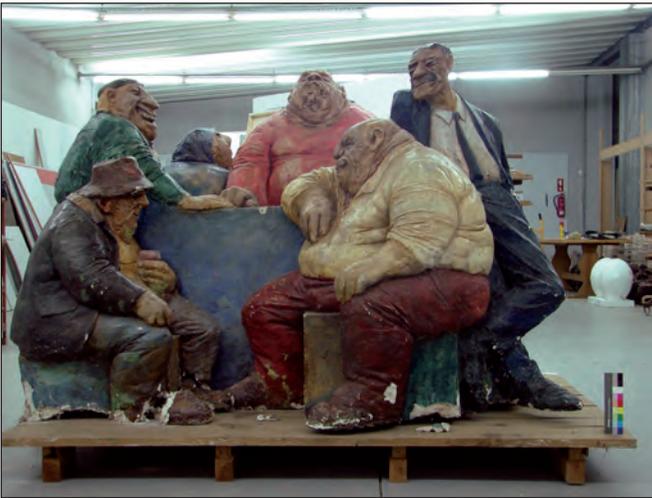
Antes de la intervención, el estado de conservación de la obra era malo, existía riesgo inminente de pérdidas significativas de materia. Estructuralmente presentaba pérdidas significativas de materia, y destacaba la ausencia total de los pies de la figura femenina y pérdidas parciales en otras zonas de la base de la escultura. Era importante el peligro de nuevas pérdidas en zonas de fractura.

Las ripias de refuerzo interior estaban fracturadas debido a su reducido espesor, y los elementos metálicos se encontraban oxidados. Las uniones de las ripias con el yeso y el sisal o estopa presentaban fracturas que ponían en riesgo la estabilidad de la estructura.

Las fracturas, fisuras y lagunas del soporte de yeso serían resultado de la inestabilidad estructural, de la manipulación y transporte inadecuados, así como de la exposición a niveles elevados de humedad relativa y posible colonización biológica.

En la policromía, se identificaron lagunas, incisiones, abrasión y un espeso depósito superficial de suciedad.

Fig. 1. Escultura *A Taberna* antes de la intervención.

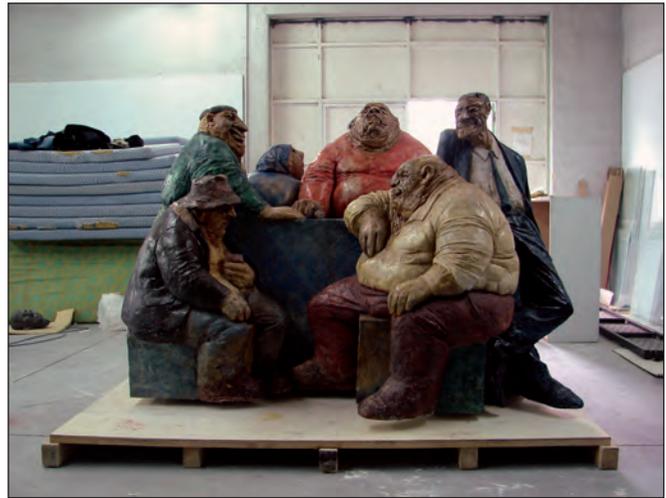
Fig. 2. Escultura *A Taberna* después de la intervención de conservación y restauración.

Por voluntad del autor y con su colaboración, así como con el apoyo del director del Museo, se procedió a la reconstrucción de los pies de la figura femenina con sisal o estopa y yeso. Posteriormente, se procedió a su impermeabilización con goma-laca. La reintegración cromática de los rellenos se hizo con pigmentos aglutinados con goma-laca y alcohol etílico. El acabado final se realizó también con goma-laca, como la ejecución del original en 1984.

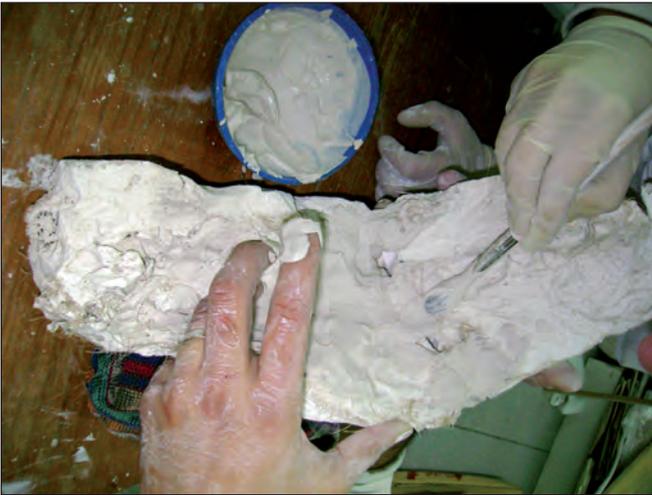
Fig. 3. Pegado de elementos fracturados.

Con la recomendación del autor, se decidió realizar un refuerzo estructural del interior, que se consideró fundamental por el frágil estado de la estructura y el peso de la escultura. Las ripias fracturadas o con elementos metálicos oxidados se sustituyeron por otras de madera tratada, con 2,5 x 5 cm de sección y longitudes variadas. Además, se aplicaron tres barrotes verticales de madera, con 6 x 6 cm de sección, en posiciones no alineadas. La unión de los elementos añadidos a la estructura original se realizó con sisal o estopa y yeso cerámico (4). Después, con los mismos materiales, se pegaron y reforzaron los elementos fracturados o en riesgo de fractura.

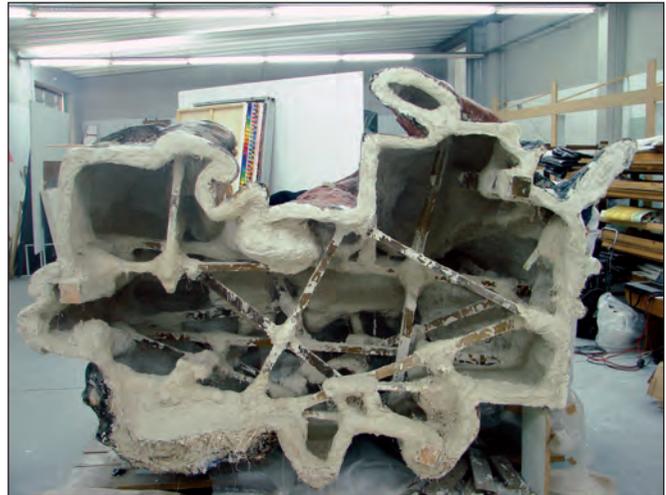
Fig. 4. Vista del interior de la escultura después del tratamiento estructural que garantiza su estabilidad.
