**ESTUDIO Y CONSERVACIÓN
DE LOS FRAGMENTOS DE PINTURA MURAL
Y REVOCO DESCUBIERTOS
EN LA CASA MORISCA DE PLACETA
DE LOS CASTILLAS, 5 (ALBAICÍN, GRANADA)**

Francisco José Collado Montero, Olimpia López Cruz,
M^a Angélica García Ortega, Víctor Jesús Medina Flórez, *Facultad de Bellas
Artes, Dpto. de Pintura, Universidad de Granada, fcollado@ugr.es*

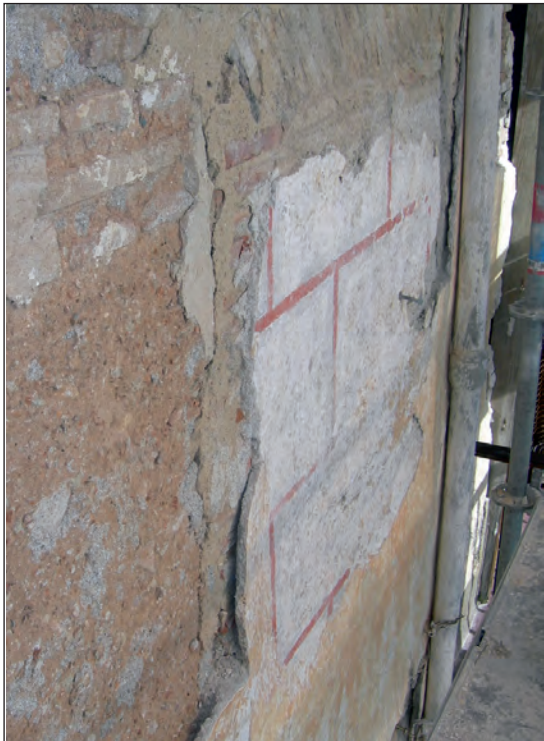
- Pérdidas de la mayor parte de los revocos históricos y pintura mural exteriores. Los restos hallados en la fachada a Placeta de Castillas (**Figura 1**), ocupan una superficie de unos 4,7 m². En este caso, se conserva, además del revoco gris de base, la pintura roja almagra que imita las juntas de sillares fingidos, y una mínima parte de la pintura rosada ocre del bisel de la almohadilla, aunque muy desgastada. El resto de la pintura que correspondería a los planos de los sillares está perdida, por lo que desconocemos el tono original, que podría ser también rosado ocre o más claro. En la fachada lateral, el revoco conservado ocupa unos 0,8 m² sólo.

- Ocultación de los revocos y pintura mural por sucesivas capas de enjalbegados y otros enlucidos y enfoscados posteriores. Desprendimientos locales respecto de la fábrica, con pérdida de adhesión entre estratos, y oquedades.

- Falta de cohesión, principalmente en los bordes.
- Desgaste de la pintura conservada, con levantamientos locales de la misma, así como múltiples lagunas de pequeño tamaño.

Fig. 1. Pintura mural sobre revoco de cal, imitando sillería almohadillada. Estado antes de su conservación/restauración.

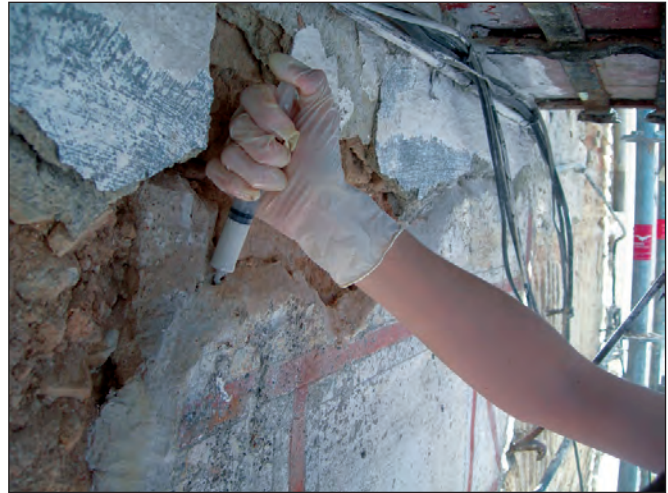
Fig. 2. Consolidación y relleno de oquedades del revoco. Aplicación de mortero de inyección.

- 3) Adhesión de los revocos desprendidos al soporte y relleno de oquedades internas (**Figuras 2 y 3**). Inyección de resina acrílica en emulsión acuosa (Acril 33, concentración 2,5-5 %), para reducir la disgregación interna, y posterior aplicación de mortero de inyección, a base de cales naturales y árido inerte (PLM-A), para asegurar el agarre de los revocos desprendidos y el relleno de oquedades.

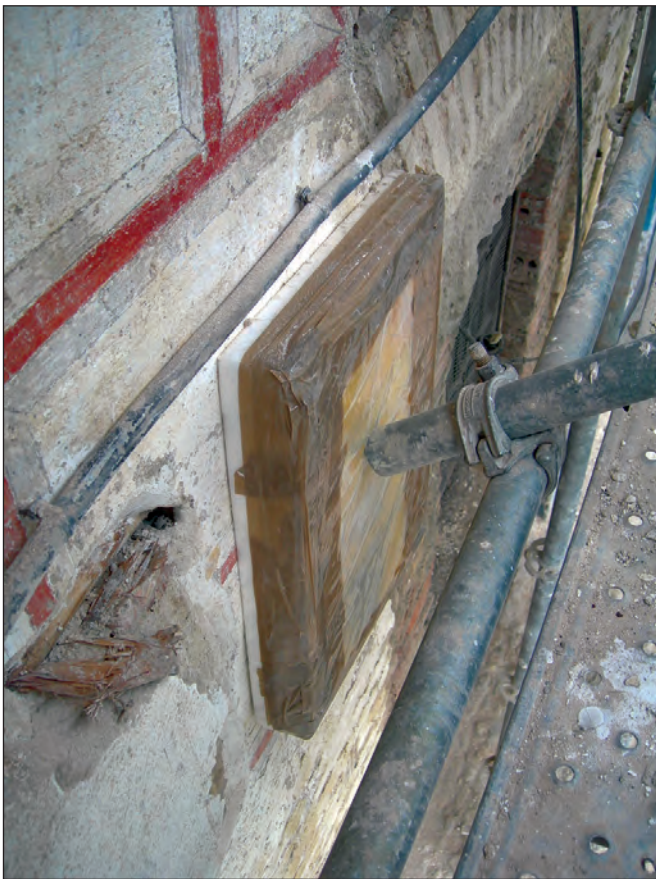
Fig. 3. Sentado del revoco desprendido mediante mortero de inyección y presión.

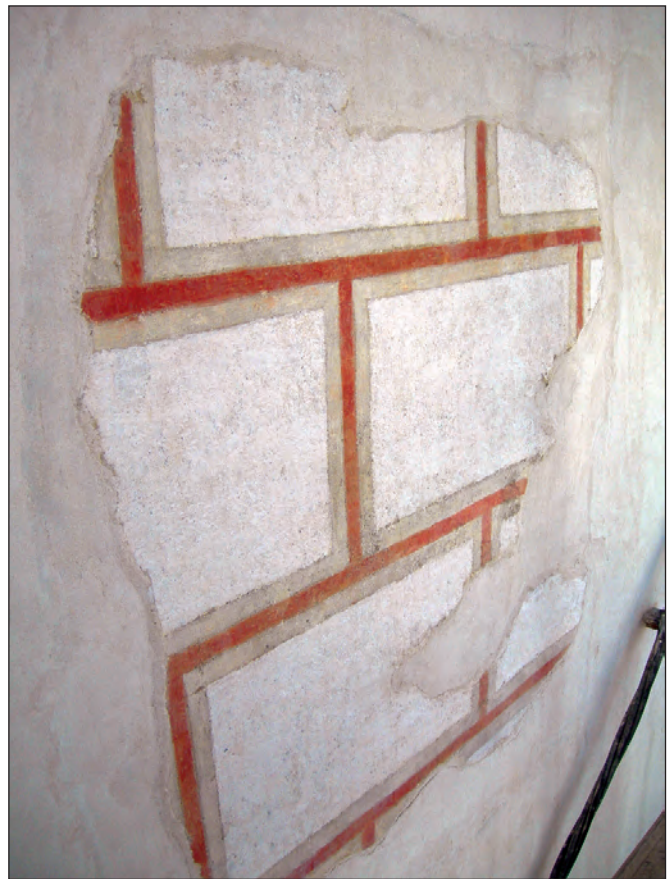
Fig. 4. Pintura mural sobre revoco de cal, imitando sillería almohadillada. Estado después de su conservación/restauración.

- 6) Protección final. Aplicación sobre toda la superficie de una resina silico-orgánica (Bio Estel: silicato de etilo + biocida en white spirit D40) mediante impregnación con brocha, que actúa como protector y consolidante del enlucido, y previene el biodeterioro (**Figura 4**).
