OBRAS DE «REHABILITAÇÃO Y REFORÇO ESTRUTURAL» EN EL AÑO 2007 DEL PUENTE ROMANO DE SEGURA

**Pedro Plasencia Lozano, Universidad de Extremadura,
pedroplasencia@gmail.com**

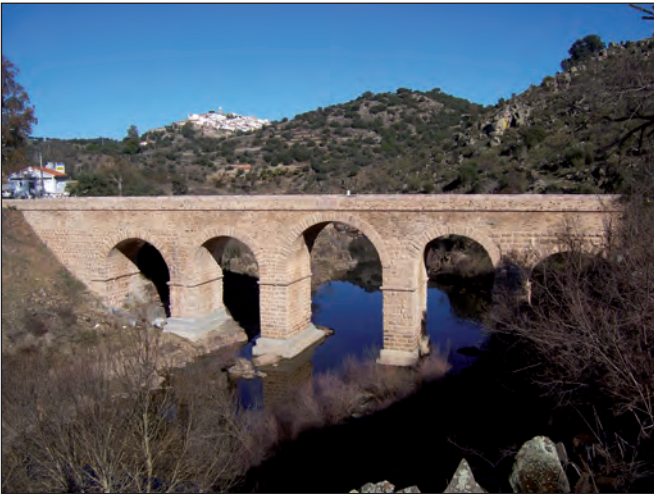
En el siglo XIX, el puente, que presentaba un buen estado de conservación salvo los antepechos (14), se acondiciona por la construcción de la carretera (15) Cáceres-frontera portuguesa. Así, se reconstruyó y recreció la plataforma superior para trazar una rasante horizontal, con mampostería hidráulica de pizarra, rematada con una cornisa recta de sillares graníticos almohadillados imitando la antigua fábrica romana, y pretilos también graníticos. El esquema de arcos no sufrió cambio alguno, ni tampoco las cimentaciones, lo que puso de manifiesto el acierto del recrecimiento del arco central llevado a cabo en el XVI. Fue una intervención de adaptación al nuevo uso que respetó el puente legado por los siglos, diferenciando también, en este caso por el empleo de nuevos materiales, los trabajos de una época y de otra. La pizarra, además, era un material habitual de construcción en la zona, como puede observarse en el molino y el azud existente unos 150 m aguas abajo del puente, y la composición de mampuestos y granito resulta estéticamente interesante y aceptable.

Fig. 1. Puente con las distintas pátinas y el posterior recrecido del siglo XIX.

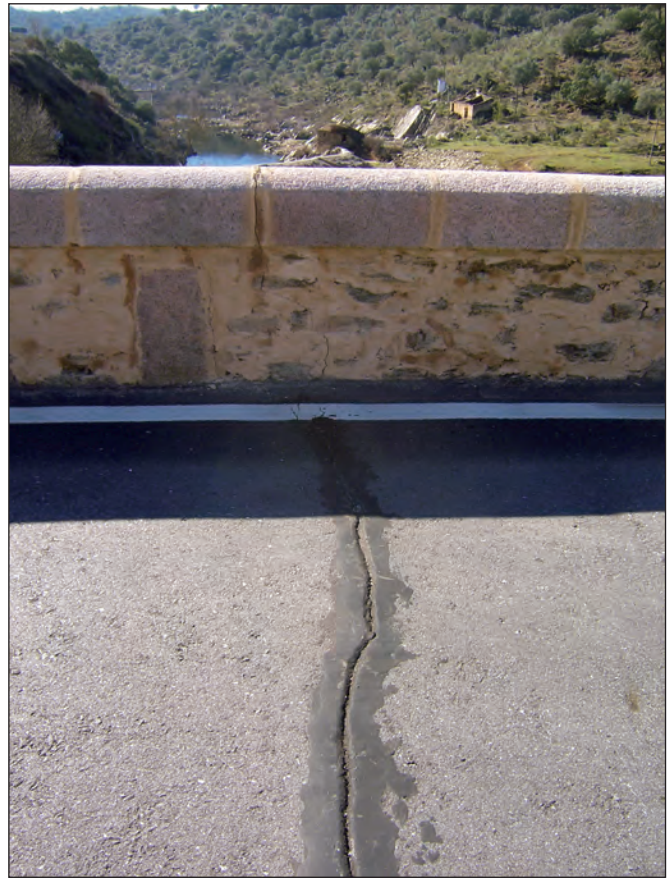
En los últimos años se detectaron grietas estructurales (17); la más importante de ellas, en las inmediaciones de la pila 1 (zona portuguesa), era particularmente visible en la calzada y en los pretilos (**Figura 2**). Por ello, Estradas de Portugal llevó a cabo unas obras de «reabilitação e reforço estrutural», ejecutadas por la empresa H-Tecnic. Dichas obras consistieron en el saneo de la grieta que cruzaba el aglomerado de la calzada, con algún tipo de imprimación termoelástica, y en la disposición de un zuncho de hormigón de perfil escalonado en las cimentaciones de las cuatro pilas (**Figura 3**). La idea para ocultar estos zunchos, que quedaban visibles, fue recrecer y acondicionar el azud existente aguas abajo (**Figura 4**), de modo que la curva de remanso que este generaba pudiera ocultar las pilas del puente, habitualmente visibles. Esta obra fue igualmente invasiva, puesto que al recrecer el azud con hormigón se ha perdido la visión del paramento original, y se han abierto dos aliviaderos con compuertas que han quebrado el cuerpo de la presa.

Pensamos que no se ha analizado la razón última de la aparición de la grieta que ha provocado la actuación de 2007, y que el desconocimiento de la historia del puente por parte de los proyectistas ha generado una intervención errónea. Es evidente que las grietas han surgido por un problema estructural: creemos que cuando se reparó el puente en el siglo XVI, ampliando y disminuyendo las luces y, por tanto, modificando el plexo tensional de pilas y arcos, legado por los romanos (la idea de alomarlo no resultaba baladí, a este respecto), y que el recrecido del XIX, que actúa como peso muerto, junto con las cargas actuales de camiones transitando por la carretera, son las causantes del problema. Desde aquí planteamos algunas posibles soluciones, siempre y cuando partamos de que el hormigón debe eliminarse (27), y efectivamente puede hacerse, y las grietas arreglarse.

Fig. 2. Grieta atravesando el aglomerado y el pretel.

1. Vaciar el interior del puente y hacer un estudio tensional de toda la estructura que nos indique una mejor redistribución de pesos, jugando en los rellenos posteriores con materiales ligeros (arrita) y pesados (granito). Es una solución compleja, pero permitiría recuperar el puente íntegro.

2. Prohibir el paso de vehículos, haciendo un puente nuevo, o limitar el paso de vehículos de un determinado tonelaje.
3. Asumir que es el momento de hacer una intervención moderna, y promover un concurso de ideas, que sea respetuosa con la legalidad vigente en ambos países para un BIC, documentando aquellos elementos que puedan perderse en dicha intervención.
4. Eliminar el recrecido del siglo XIX, si se verifica que eliminando dicha carga muerta el puente vuelve a ser válido, y regresar al puente legado en el siglo XVI.
5. Otra alternativa es dejar las grietas sin reparar, puesto que los arcos pueden asumir hasta tres puntos de quiebro en su desarrollo (al ser una estructura hiperestática de grado 3), y legar esas grietas como recuerdo de lo que no debe hacerse en los puentes en el futuro.

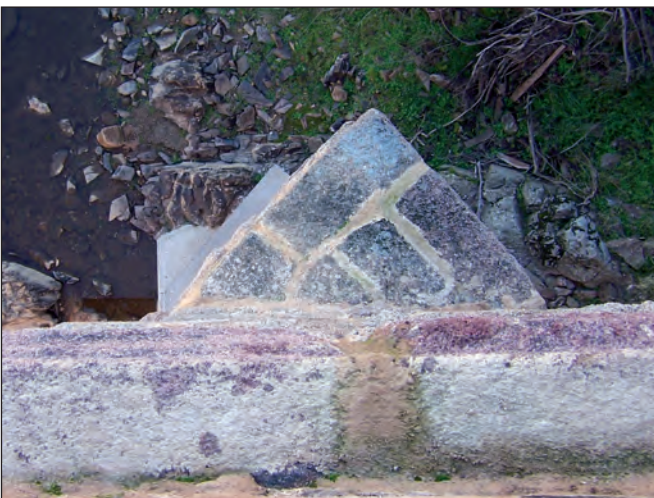
La restauración última ha legado, por el momento, unos zunchos perimetrales de hormigón a modo de escalones que desvirtúan profundamente la obra romana. De una parte, por el material empleado, ajeno a toda similitud romana, que apenas emplearon el hormigón visto por considerarlo un material pobre. De otra, por la tipología, puesto que no se han seguido las directrices del entorno, proponiendo un zuncho en escalera que si bien podría tener reminiscencias clásicas en otros puentes, no lo tiene en este caso. Además, ha ocultado las primeras hiladas de granito y la cimentación.

La intervención de 2007 es antiestética, porque introduce formas nuevas, en escalera, elimina la esbeltez, achica la pila, no integra colores ni texturas, ni persigue simetrías. Es agresiva con el Patrimonio, porque elimina conocimiento sin aviso previo a las autoridades, dejándonos sin las colas de milano, sin la observación de los ripios, sin el estudio posible del interior de la piedra con técnicas no agresivas; y es nociva, porque emplea un material del que se desconoce su empatía química con el granito y con la roca de la cimentación. Se ha agredido la piedra, pues ya no transpira igual. Antes, el agua circulaba por capilaridad, pero ahora podría quedar retenida en las coqueras del hormigón. Además, nos surgen las dudas de si la puesta en obra con vibradores ha afectado a la cantería.

Fig. 3. Detalle en la pila 4 del zuncho de hormigón.

27. Existen técnicas físico-químicas para ello; además, los posibles desconchones que hayan podido producirse a consecuencia del vibrado del hormigón pueden resolverse con resinas, morteros o pasta pétreas.

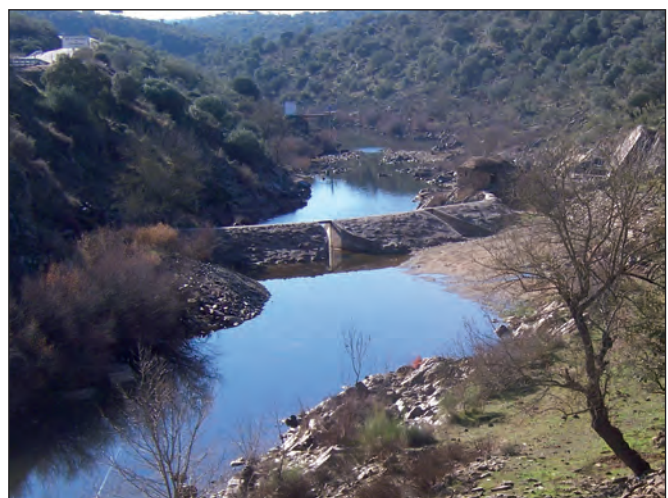
La idea del azud aguas abajo que oculte las pilas no resulta viable en el Eljas, un río que «suele secarse» (26). Además, se modificaría ecológicamente el cauce, provocando una zona de agua embalsada con varios metros de profundidad que, durante el verano, podría generar disfunciones medioambientales. Se perderían también el azud y el molino tradicional portugués situados aguas abajo, y creemos que dichos elementos deberían recuperarse.

Fig. 4. Azud y molino aguas abajo.

En estas propuestas abogamos por incluir la rehabilitación del molino, ya en zona enteramente portuguesa, que sin embargo puede dar algún aliciente a la visita a ambos lugares. Proponemos además un estudio profundo del interés cultural e ingenieril de la zona, que comprendiera los puentes de Alcántara y de Segura, y también las presas y molinos renacentistas de la zona, todo dentro del Parque Tajo Internacional, bien conectado con Madrid y Lisboa, merced a la nueva autovía EX-01 y su futura prolongación portuguesa, que hará de este paso el recorrido más corto entre ambas capitales. Concluimos afirmando que este caso, quizá anecdótico en un futuro por su posible reversibilidad, ha puesto de manifiesto la necesidad de leyes comunes para el Patrimonio común.
