## B.22. OROZKO

### B.22.1. Menhir de Kurtzegán

## El proyecto de restauración y levantamiento del menhir (2011)

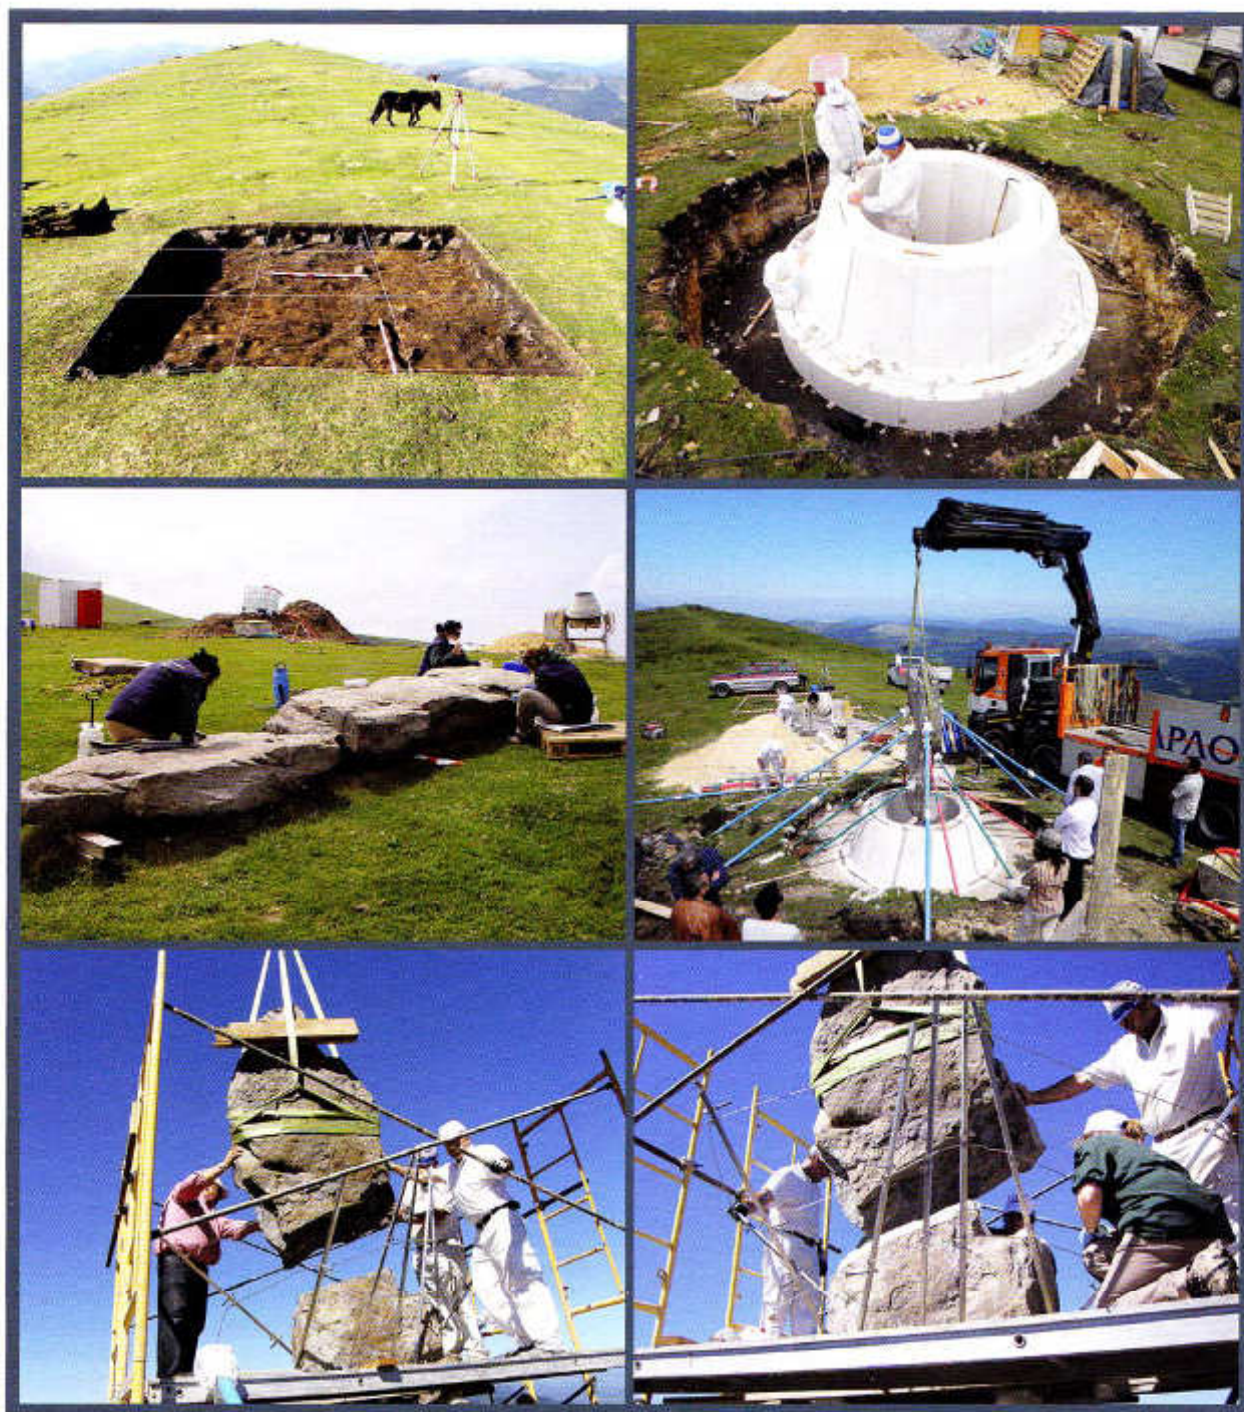
Kurtzegango iruinaria lehengoratzeko eta zutik jartzeko prozesua.

Proceso de restauración e izado del menhir de Kurtzegan.

Aunque no siempre se decide eliminar la patina biológica, sí que se optó por ello en este caso, para poder apreciar mejor las huellas del menhir y asegurar la adhesión de los morteros. Se aplicó biocida, se fue cepillando suavemente y, con bisturí, se fueron quitando los últimos restos.

Para consolidar el menhir, se consideró prioritario el cerrado de todas las fisuras y lascas con inyección de

lechadas y morteros de cal; de este modo, se logra un eficaz trabajo de consolidación, se impide la entrada tanto de agua como de tierra, las cuales, durante el ciclo hielo-deshielo la primera, o el enraizamiento de vegetación la segunda, puedan acelerar procesos de degradación del monumento con el consiguiente debilitamiento del material y la pérdida de fragmentos.

En la unión interna de los fragmentos se empleó resina epoxidica de dos componentes, resistente a la humedad, y lechada de cal hidráulica natural, formulada, como ya hemos comentado, por el Laboratorio de la D.F.A. Además de las lechadas y morteros de cal hidráulica, el resto de productos empleados han sido materiales ya analizados por laboratorios especializados en el estudio de materiales para la restauración de patrimonio.

nuaron estos trabajos por la zona que había permanecido oculta y se pegaron los dos fragmentos del ortostato grande en el suelo; una vez levantado y colocado el menhir, se procedió al pegado de los ortostatos; introducción de lechada de cal hidráulica, cerrado de toda la rotura con morteros, último sellado con morteros y reparación de aquellos que podían haberse dañado durante el movimiento; y, para terminar, reconstrucción de volúmenes con mortero en aquellas zonas donde su falta, bien podría ser perjudicial para la conservación del menhir por ser zonas susceptibles de acumulación de agua, o bien dificultaba su lectura general.

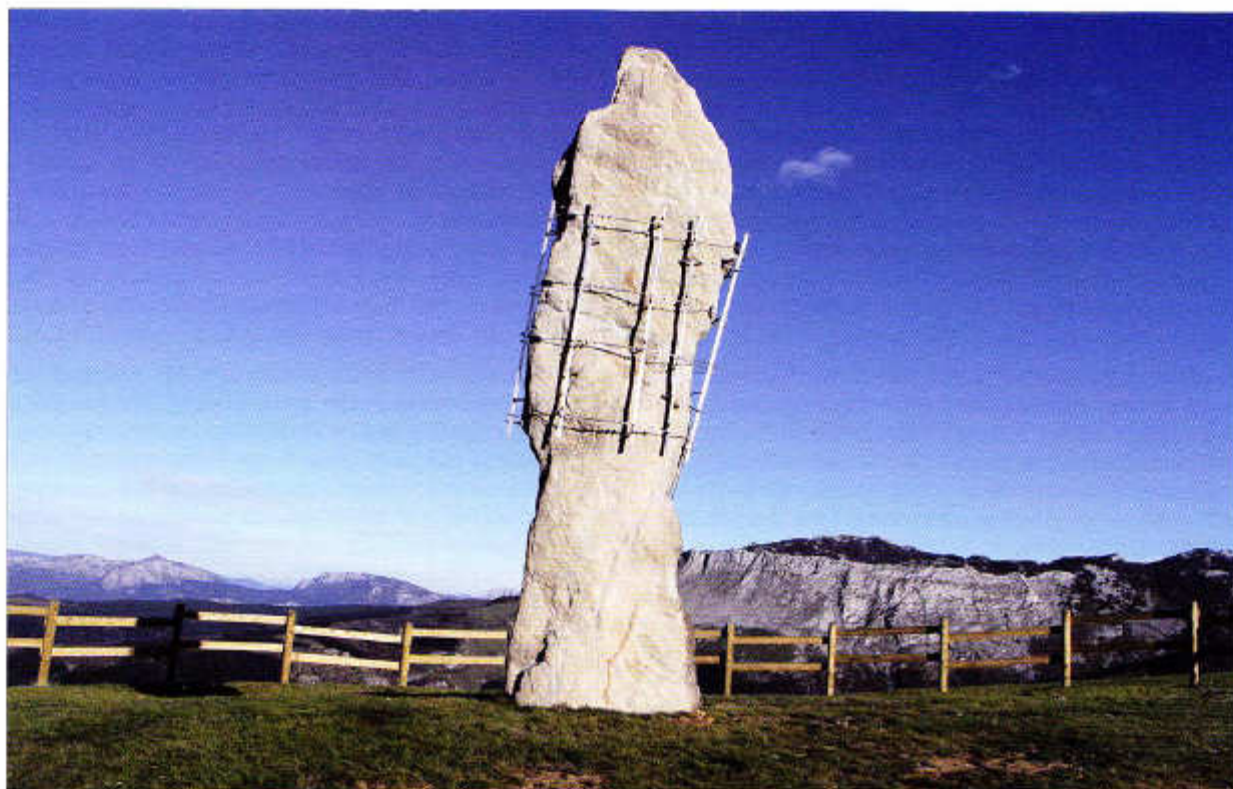
Kurtzegango iruinariaren ikuspegia, lehengoratu eta zutik jarri ostean.

Vista del menhir de Kurtzegán, una vez restaurado y puesto en pie.

La solución planteada para evitar el vuelco ha consistido en bajar el centro de gravedad del conjunto, con la introducción de una nueva cimentación de peso suficiente para este fin. Subrayar que la excavación del área de cimentación se hizo aplicando la metodología arqueológica, confirmando la ausencia de estructuras y/o materiales arqueológicos en la nueva ubicación del monumento.

Con todos estos condicionantes, no quedaban muchas más opciones que colar las piezas y colocar un anillo metálico por el exterior. Éste, está diseñado con barras tubulares de acero INOX de 20 x 20 mm, macizas, y cables del mismo material, de 5 mm, con tensor incorporado, a modo de cinturón exterior que abraza y acople ambas piezas. Para ajustar las barras a la geometría irregular de la piedra, se disponen unas piezas soldadas *in situ* hacia el interior, que actúen a modo de prisioneros, evitando que el anillo tenga holguras y se ajuste a la compleja y variable geometría de la superficie exterior. El contacto entre las piezas de fijación con los tensores metálicos y el cable, se han planteado con elementos de goma y/o neopreno para no dejar marcada la pieza al entrar en tensión.
