## EL ESTUDIO CROMÁTICO COMO EXAMEN PREVIO Y MEDIO DE CONTROL EN EL PROCESO DE RECUPERACIÓN DEL COLOR URBANO

**Francisco José Collado Montero, Facultad de Bellas Artes -Universidad de Granada,  
fcollado@ugr.es**

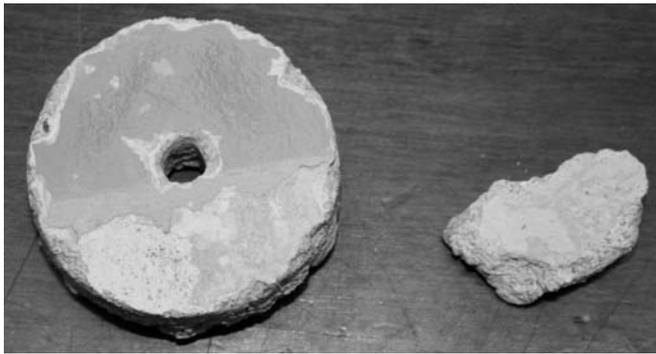
Fig. 1: Muestras de revestimiento

- Inspección *in situ* y muestreo (**Figura 1**). Examen visual del edificio para obtener una primera información sobre sus características formales, cromáticas, técnicas y estado de conservación. Toma de muestras de revestimiento (secuencia estratigráfica completa) de los principales elementos arquitectónicos de fachada (fondos, zócalos-basamentos, jambajes, molduras, aleros y cornisas) accesibles.

Métodos de muestreo: principalmente mediante extracción, por medios mecánicos (taladro portátil) o manuales (cincel, bisturí), acompañada, en ciertos casos, de catas por decapado *in situ*, para dejar al descubierto la secuencia de estratos existente.

Áreas de muestreo: Se buscaron puntos de muestreo en zonas de revestimiento que, en principio, no presentaran intervenciones visibles posteriores a la ejecución original, lo que podría inducir a errores en la determinación de los materiales tradicionales.

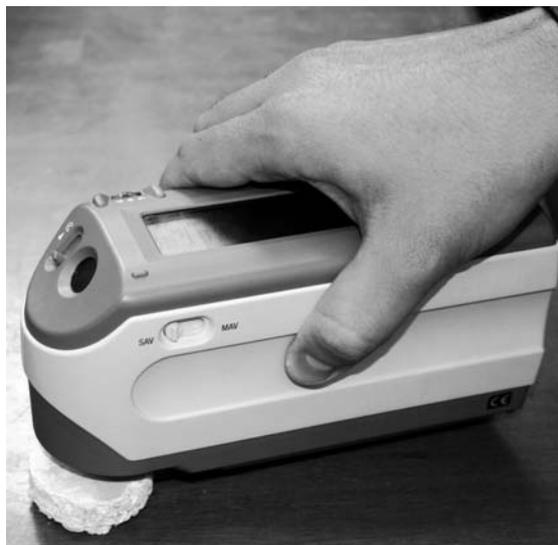
Fig. 2: Medición del color mediante espectrofotómetro

- Análisis colorimétrico (**Figura 2**). Especificación del color, en laboratorio o *in situ*, de los estratos identificados, preferentemente, por medios instrumentales -espectrofotómetro- (1). Determinación de los valores triestímulo XYZ y las coordenadas cromáticas  $L^*a^*b^*$  y  $C^*h$ ; iluminante patrón CIE D65; observador patrón CIE 10°. El método instrumental se ha completado con el visual, allí donde no era factible el primero, mediante comparación del color de la muestra con el color patrón NCS (2).

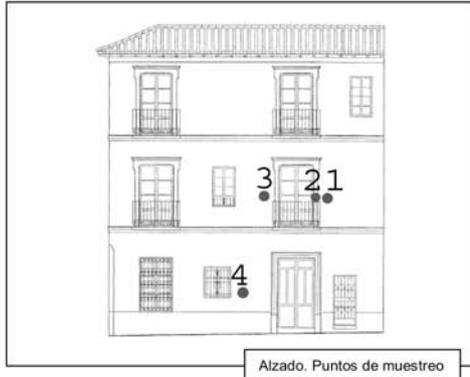
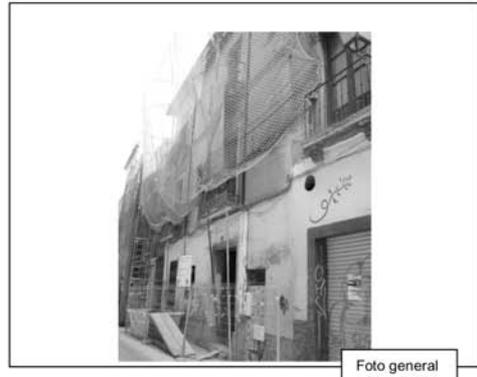
Fig. 3: Elvira, 76. Ficha de datos: FACHADA (Planta baja)

FACHADA (Planta Baja)

Estado general de conservación\_ Muy degradado: manchas de humedad, desgastes, desprendimientos, pérdidas \_\_\_\_\_

- *Elvira*, 76 (08/2004-08/2005) Los análisis material y colorimétrico nos indican la presencia de los siguientes tipos y colores de acabado (4), por estratos, desde el nivel inferior de fábrica hasta el más externo de revestimiento (**Figuras 3, 4 y 5**):

En planta baja encontramos, sobre el material de fábrica -ladrillo a soga, recibido con mortero bastardo de cal y yeso; color pardo rojizo- (L\*a\*b\* 50,1924/14,599/21,4385) diversos niveles de acabado en el paramento: un enfoscado grueso de cemento portland, gris (L\*a\*b\* 62,4118/3,1212/15,2568) con varias capas de pintura superpuestas, al agua (temple o sintéticas) de color blanco amarillento (L\*a\*b\* 81,6091/ - 0,1872/11,7495), crema (L\*a\*b\* 97,2522/1,3755/17,3989) verde azulado (L\*a\*b\* 60,3769/-14,1713/0,7945) y ocre (L\*a\*b\* 71,5031/3,2756/19,7433), respectivamente; éste último compuesto por pigmentos tierras y blanco de titanio, fundamentalmente. Excepto el enfoscado de cemento que presenta una textura ligeramente rugosa, el resto de capas de acabado son lisas.

El zócalo, de revoco de cemento a la tirolesa, es de color gris (L\*a\*b\* 75,56/-1,30/-1,43) y acabado rugoso; el enmarcado de la puerta, de piedra de Sierra Elvira, liso, de tono gris (NCS S2502-B).

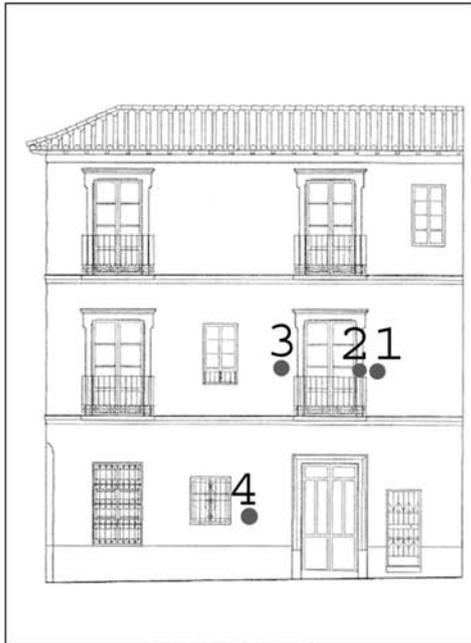
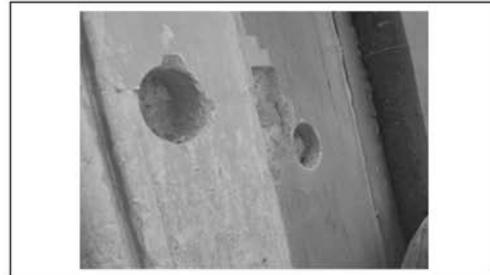
Localización: \_Muestra nº 2 \_\_Moldura de balcón (1ª pl.)\_\_\_\_\_

Foto de detalle. Puntos de extracción de muestras nº 2 y 1

Las molduras de los enmarcados de los vanos son de yeso, de tono grisáceo (L\*a\*b\* 63,1646/3,6102/14,153) cubierto por un enjalbegado blanco de cal (L\*a\*b\* 87,3153/0,0355/7,2795) y una capa de pintura gris (L\*a\*b\* 72,4628/1,0804/7,4436) con pigmentos de calcita, tierras y barita. La textura de estos acabados es relativamente lisa.

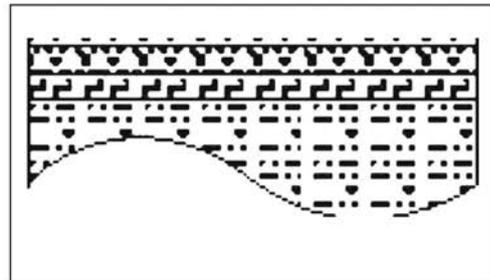
Esquema estratigráfico. Muestra nº 2

Nº estrato	E00			E01			E02			
Tipo-Técnica	Mortero			Enjalbegado			Pintura			
Espesor	Medio			Fino			Fino			
Mat. fábrica										
Conglomer.	Yeso			Cal						
Árido										
Granulom.										
Dosificación										
Aglutinante							Temple			
Pigmento										
Adiciones										
Color	Nombre	Gris			Blanco			Gris		
	Nº Med.	9			8			7		
	Iluminan.	D65			D65			D65		
	Observ.	10º			10º			10º		
	Prepar. muestra	Sin homogeneizar			Sin homogeneizar			Sin homogeneizar		
	CIE LAB	63,1646	3,6102	14,153	87,3153	0,0355	7,2795	72,4628	1,0804	7,4436
Munsell	0,8 Y		6,2/2,2	2,9 Y		8,6/0,9	1,5 Y		7,1/1,1	
Textura	Lisa			Lisa			Lisa			
Est.cons.	Aceptable			Desgastes, Desprendimientos, Suciedad			Desgastes, Desprendimientos, Suciedad			
Mét. toma muestra	Extracción de probeta cilíndrica (taladro con corona circular)			Extracción de probeta cilíndrica (taladro con corona circular)			Extracción de probeta cilíndrica (taladro con corona circular)
