# LA DEGRADACIÓN Y PÉRDIDA DEL PAVIMENTO CERÁMICO DE LA IGLESIA DE LA CARTUJA DE VALLEMOSSA (MALLORCA). CRITERIOS DE RESTAURACIÓN Y CONSERVACIÓN

El acelerado proceso de desgaste, su alcance en superficie y las pérdidas parciales del pavimento cerámico de la iglesia de la Cartuja de Valldemossa, perteneciente a un conjunto monumental protegido con las categorías de Monumento Histórico-Artístico Nacional (1971) y Bien de Interés Cultural (1973), que, a su vez, deviene cita turística ineludible en el ámbito insular que integra los estudios históricos, científicos y técnicos junto con el diagnóstico por imagen, con el doble objetivo de poner en valor y recuperar un bien patrimonial que, por sus dimensiones, características técnico-materiales, variedad de diseños y procedencias de fabricación constituye un ejemplar único y desconocido en la isla de Mallorca, al tiempo que una aportación a la actualidad de los estudios cerámicos peninsulares en el umbral del siglo XIX.

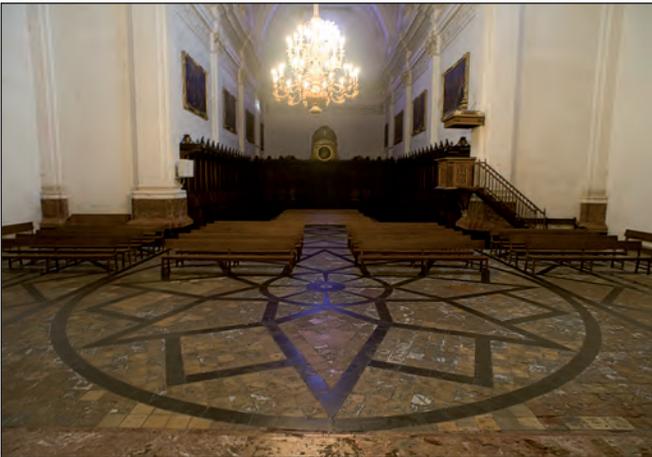
Fig. 1. Vista del pavimento de la iglesia desde el crucero.

Hoy día el rápido proceso de destrucción del pavimento es muy elocuente. Si bien desde principios del siglo XX el templo se ha utilizado como sufragánea de la iglesia parroquial, ha sido su condición de recurso cultural, con la consiguiente apertura al público y más de 160.000 visitantes al año, la causa más importante de esta situación. No menos impacto han tenido los sistemas agresivos de limpieza con productos químicos usados en los últimos años para el mantenimiento de la super-

En conjunto, los diferentes revestimientos de la Cartuja presentan una visión perceptiva desigual entre las zonas mejor conservadas y aquellas que han sufrido con más intensidad los problemas descritos, pero, en general, muestran un estado de lamentable deterioro que anuncia el riesgo de desaparición inminente de una buena parte de su azulejería. Si a ello añadimos la utilización de algunos ámbitos de la iglesia para otras finalidades como lugares de almacenamiento, la percepción resultante de este bien patrimonial es del todo confusa y precaria. Indiscutiblemente, la falta de conciencia sobre su valor histórico y estético constituye la causa fundamental de la situación actual.

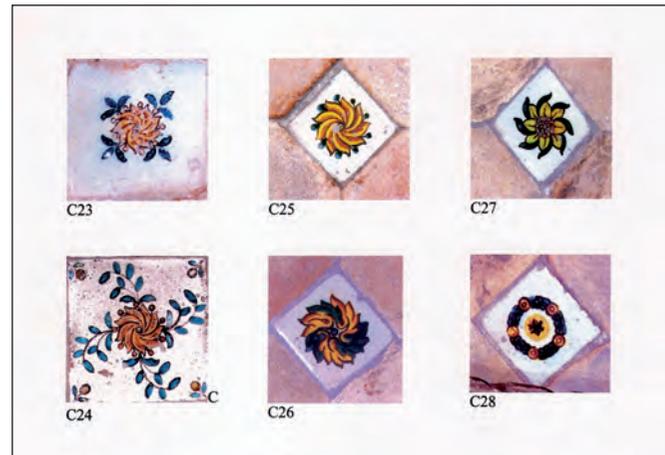
Fig. 2. Selección de azulejos de fabricación local. Referencias de catálogo.

Un segundo grupo de origen mallorquín cuenta con series conocidas como las derivadas de la «rosa dels vents», las de «cartabó» y un grupo de diez diseños inéditos en el mundo cerámico (8) (**Figura 2**). Estos últimos, inspirados en modelos valencianos conocidos aunque resueltos de forma diferente y con medidas poco habituales, presentaban características técnicas particulares que valía la pena investigar. Por ello, y

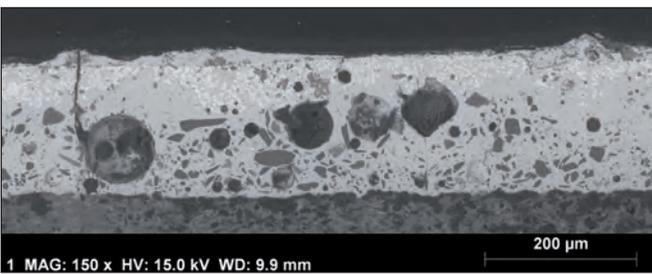
Fig. 3. Microfotografía obtenida mediante el microscopio electrónico de barrido del esmalte, y la interacción entre este y el cuerpo cerámico del modelo C23.

Para estudiar la morfología microscópica de las estratigrafías obtenidas de los azulejos y su correspondiente composición elemental, se hizo uso de un microscopio óptico de luz reflejada que permitiera obtener microfotografías de las estratigrafías bajo luz visible. Se utilizó un microscopio Nikon Eclipse E 600 con una cámara acoplada Nikon Digital DXM1200F, y se obtuvieron las microfotografías en luz reflejada y con unos aumentos de 4x, 10x y 20x. A su vez, las estratigrafías se estudiaron con un microscopio electrónico de barrido Hitachi S-3400 con microanálisis RX-EDS Bruker X Flash Detector 4010.

Gracias a las microfotografías se ha podido estudiar la interacción entre la parte cerámica y la parte esmaltada del azulejo y la superposición de estratos de esmalte para obtener los diferentes motivos estilísticos. Se aprecian los defectos presentes en el esmalte (burbujas en la mayor parte de los casos y fracturas en un porcentaje menor). La microscopía electrónica de barrido ha permitido obtener imágenes de las estratigrafías que han mostrado la interacción existente entre la parte cerámica y el esmalte, y, a su vez, la distribución heterogénea de los componentes en la matriz vidriada (**Figura 3**). Los azulejos de Valldemossa se fabricaron mediante procesos de doble cocción, ya que la interfase entre el vidriado y la parte cerámica es muy sutil y apenas se aprecia el desarrollo de cristales en ella.

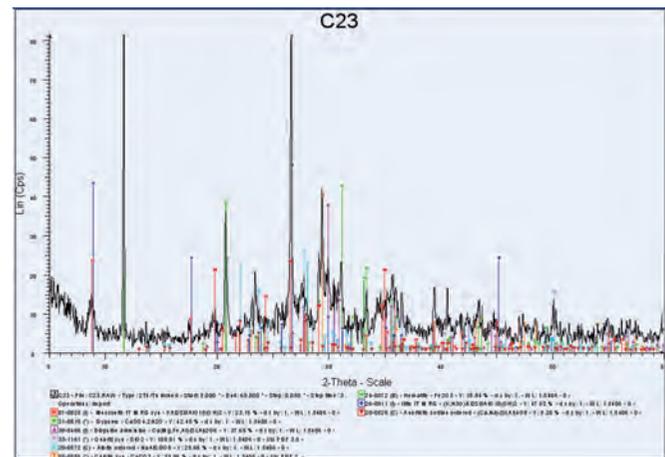
Fig. 4. Difractograma correspondiente a la parte cerámica del modelo C23.

Finalmente, la difracción de rayos X ha permitido conocer los minerales presentes en los cuerpos cerámicos de los azulejos. Se han estudiado con un difractómetro de rayos X de marca SIEMENS y modelo D5000. Los azulejos de Valldemossa son de naturaleza calcárea y, como indican los difractogramas obtenidos, las temperaturas de cocción equivalente están estimadas entre 850 y 950 °C, ya que por una parte, se observan de forma muy clara los picos de illita-moscovita y de cuarzo, dato que indica que muy probablemente la temperatura alcanzada durante el proceso de cocción no fue superior a los 950-1000 °C, mientras que, por otra parte, se han identificado picos de diópsido (piroxeno), mineral que se forma durante la cocción del cuerpo cerámico e indica que durante la cocción el horno alcanzó una temperatura superior a los 850 °C (**Figura 4**). Se han identificado picos correspondientes a otros minerales como la calcita, hematites y plagioclasas.

El hecho de que los cuerpos cerámicos no alcanzasen temperaturas mayores podría explicar que las piezas fueran propensas a la fractura, ya que no habrían asumido las propiedades mecánicas adecuadas para su uso. Al respecto, se prevé realizar otro tipo de pruebas, como el análisis de las propiedades mecánicas de los azulejos, para relacionar estos datos

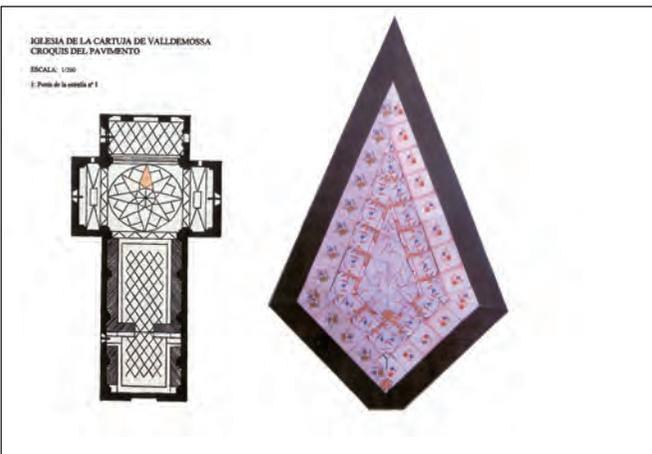
Fig. 5. Diseño del pavimento en planta y reconstrucción de un panel perteneciente al crucero.

narse al diagnóstico por imagen, planimétrica y tridimensional (uso de la técnica del escaneado por láser y programas informáticos asociados: FARO Scene, FARO Cloud/AutoCAD y Reconstructor 3D); de este modo proponemos la reconstrucción virtual de las superficies cerámicas, ya ensayada parcialmente (**Figura 5**), para determinar, por un lado, la selección de las zonas que hay que recuperar materialmente, y, por otro, para establecer una visión reintegrada global que facilite la relectura de su significación en el contexto iconográfico del templo.

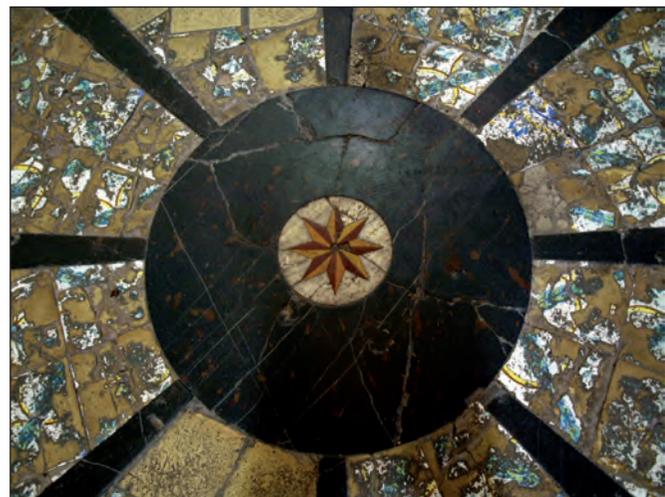
Fig. 6. Estrella central situada en el crucero y bajo la cúpula.
