### 1. CRITERIOS DE CONSERVACIÓN

### 2. MATERIALES DE CONSTRUCCIÓN

### 3. INTERVENCIONES

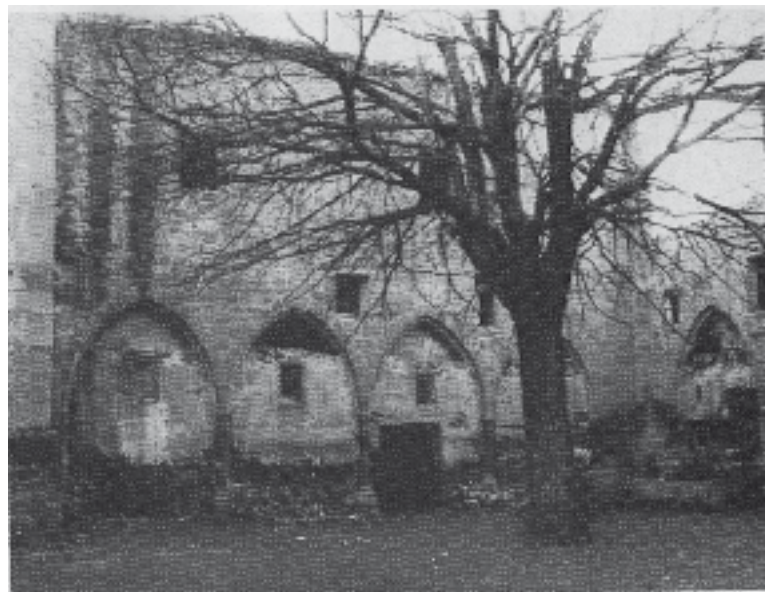
Castillo de Mora de Rubielos (Teruel). Siglo XIV - XV. Restaurado 1972-1982. Se ha restaurado la estructura original, eliminando aditamentos de nulo valor estético e histórico. Elementos de interés como la capilla, hundida a finales del siglo pasado, se han rehecho reutilizando los elementos originales.

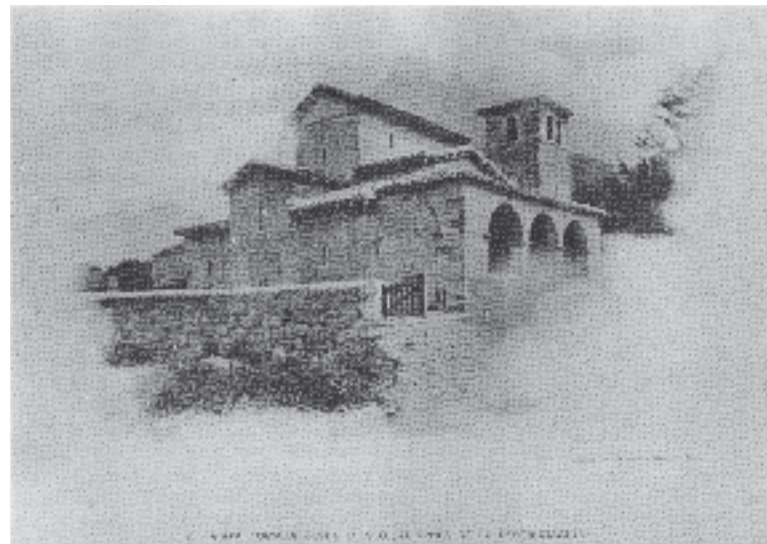
Artículo 19 de la Ley de 1933. Una restauración caprichosa: la de la Iglesia de Santa María de Lebeña (Santander), realizada en 1897. La torre se reconstruye en un lugar distinto al emplazamiento original, y el gusto personal del arquitecto incide negativamente en la lectura histórica del monumento.

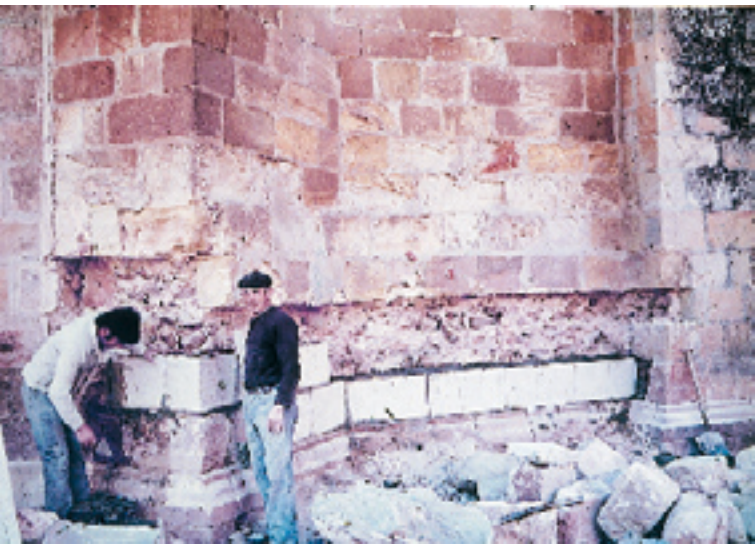
Fig 5. Trabajos de sustitución de sillares afectados por la ascensión capilar de agua en la concatedral de San Pedro de Soria. Este tipo de reparaciones se ven frecuentemente y tienden a mejorar el aspecto externo de las zonas erosionadas. Desgraciadamente, al no poner solución al movimiento unidireccional del agua absorbida por la masa del relleno del muro, ocasionan una ascensión mayor en las zonas interiores y exteriores próximas, por la menor permeabilidad de la roca nueva que reduce el grado de evaporación.

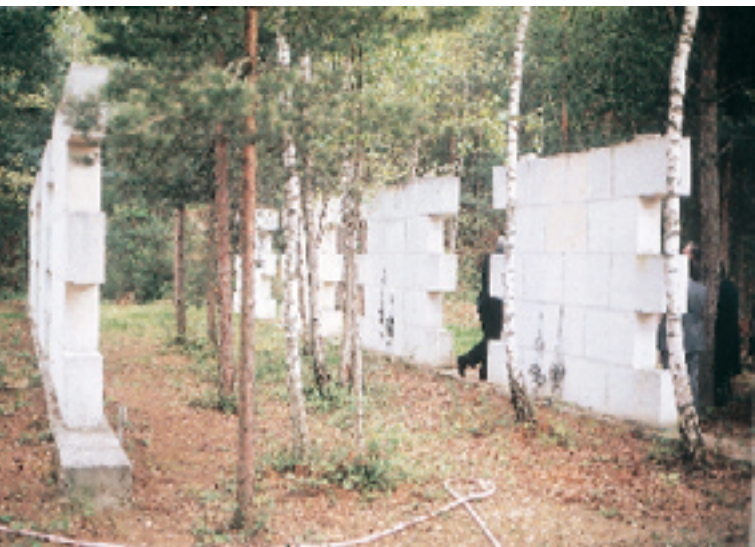
Fig. 6. Institut Technique de Batiment et Travaux Publics, París. Muros experimentales para contrastar la eficacia de soluciones. Las sondas instaladas permiten el estudio continuo de la humedad, permitiendo verificar el contenido y la distribución del agua antes y después de la aplicación de los distintos sistemas “y productos existentes en el ‘ mercado, lo que ha permitido decantar razonablemente la información existente.

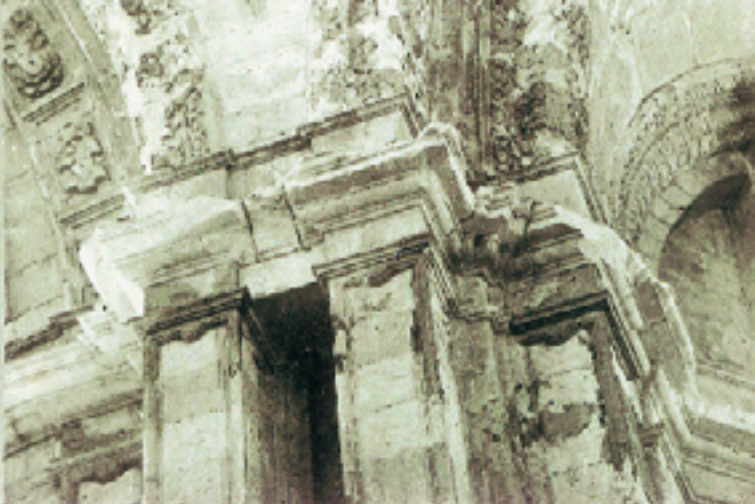
Fig. 11 y 12. Catedral de Cádiz. Detalles del interior mostrando la rotura de fragmentos de piedra. La caliza de Estepa contiene sulfatos solubles en agua que cristalizan en el interior de los poros de la roca con presiones suficientemente altas como para justificar las roturas. Los ciclos de eflorescencia y cristalización de estas sales, dependiendo de la humedad relativa del aire, determinan el proceso.

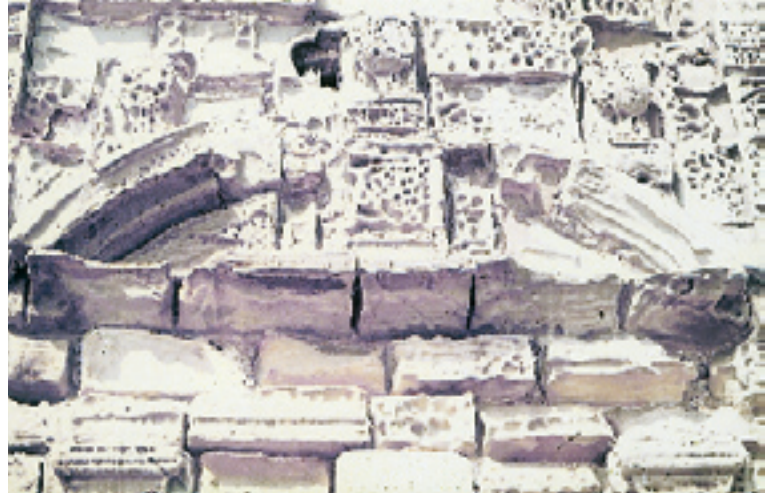
Fig. 10. Iglesia del Salvador. Gijón. Fenómeno de "corrosión" en la arenisca de Somió por la acción de los cloruros del agua del mar

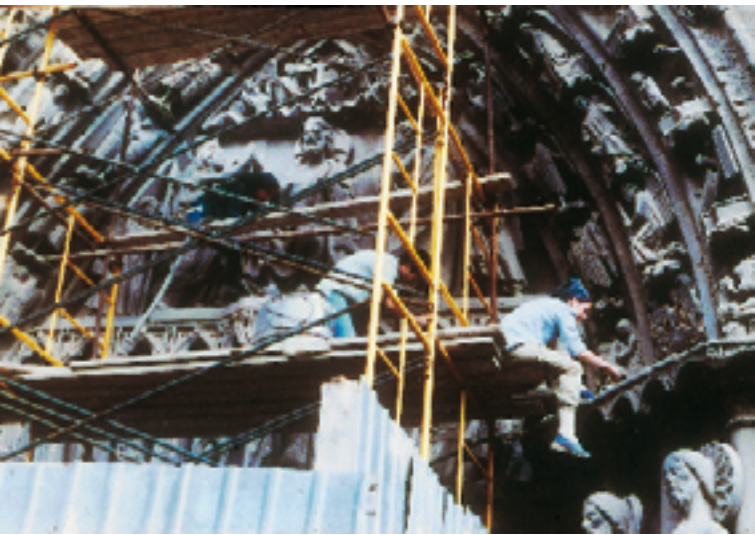
Fig. 16. Catedral de Burgos. Portada de la Coronería. Grupo de jóvenes universitarios limpiando manualmente la fachada, bajo nuestra dirección, en julio de 1979. La limpieza tiene como fin conservar y hacer legible el objeto, pero es una operación muy delicada porque es irreversible. Si bien el principio en que se basa es sencillo, su aplicación a los monumentos debe hacerse con operarios que comprendan la naturaleza de los mensajes potenciales, evitando la utilización de los sistemas industriales normalmente en uso por las empresas de limpieza. En multitud de monumentos de primera magnitud que han sido limpiados en los últimos tiempos, se ha podido demostrar el uso de sistemas totalmente desaconsejables, tales como el chorro de arena, agua a presión, productos químicos ácidos y alcalinos, etc., llegándose incluso a detectar el empleo de sosa cáustica y ácido clorhídrico.

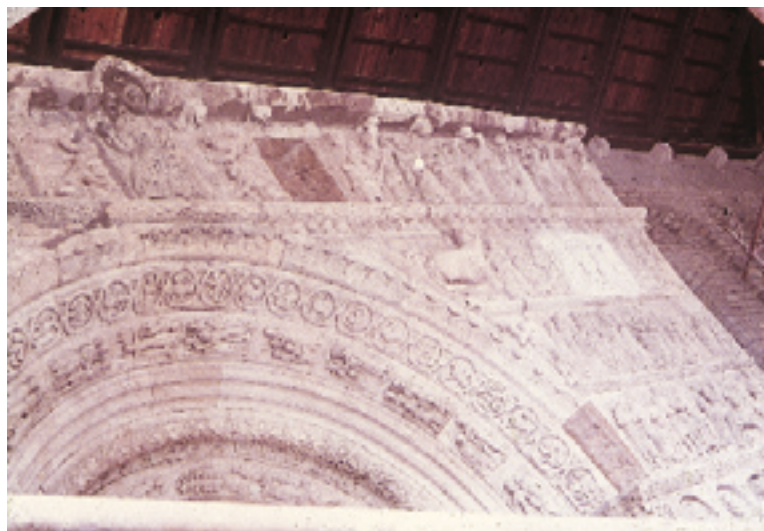
Portada del Monasterio de Ripoll. Gerona. La fotografía muestra el aspecto de algunos de las pruebas de consolidación realizadas por diferentes técnicos, antes de nuestra intervención en 1965. Se puede ver el aspecto de la cera de San Martín, la lechada de cal de Selim Augusti, los fluatos de Kesler, etc. Aunque en algunos proyectos se exigen experiencias concretas con diferentes productos para elegir lo que el director de obra estime más adecuado, esto no debe hacerse directamente en el monumento pues deja discontinuidades imposibles de eliminar en muchos casos. Respecto a los productos de tratamiento, tenemos suficientemente claro que sólo podemos recomendar esencialmente cuatro tipos de entre toda la multitud de materias naturales y sintéticas conocidas.

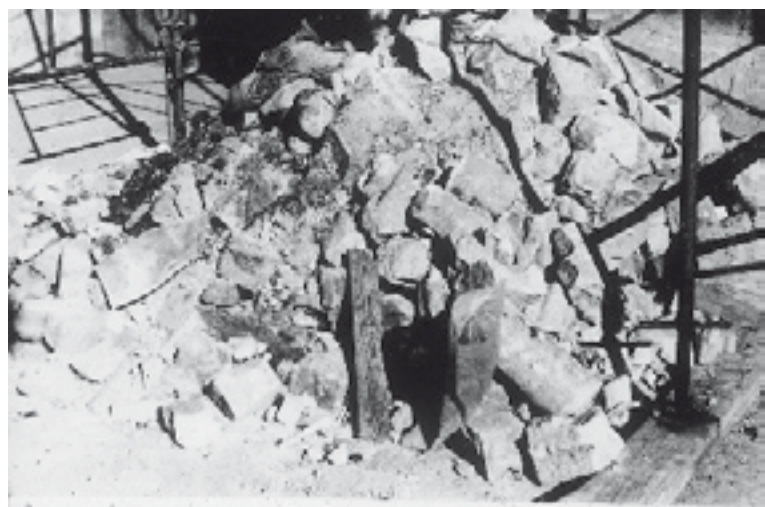
Fig. 19. Catedral de Burgos. Aspecto del campo de trabajo durante una intervención de sustitución de elementos ornamentales deteriorados en 1980. Cuando la intervención se propone sustituir los elementos degradados por otros nuevos una de las consecuencias es la destrucción de los restos del original que, como escombros, se hará desaparecer en el vertedero, o como recuerdos irá a decorar algunos jardines privados o públicos. La conservación del original es algo a lo que la ley actualmente vigente obliga y quienes actúan de forma contraria deben ser señalados cuando, como en este caso, existe la denuncia formal presentada por el director del ICROA, aunque la realidad nos muestra que las sustituciones continúan y que lo opuesto a lo que dictamina la ley se da como norma de trabajo en discurso leído ante la academia.

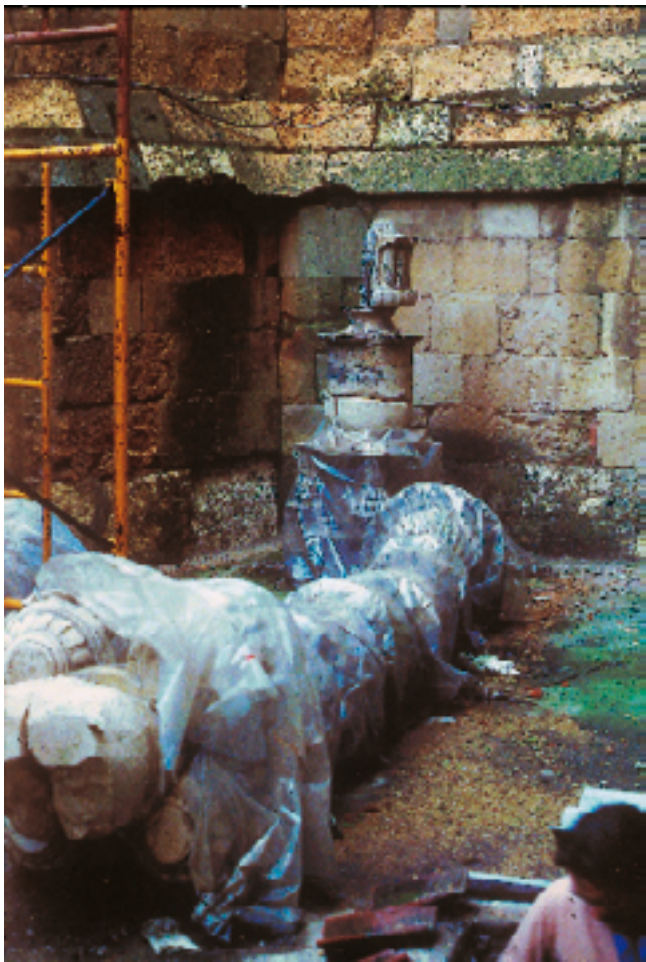
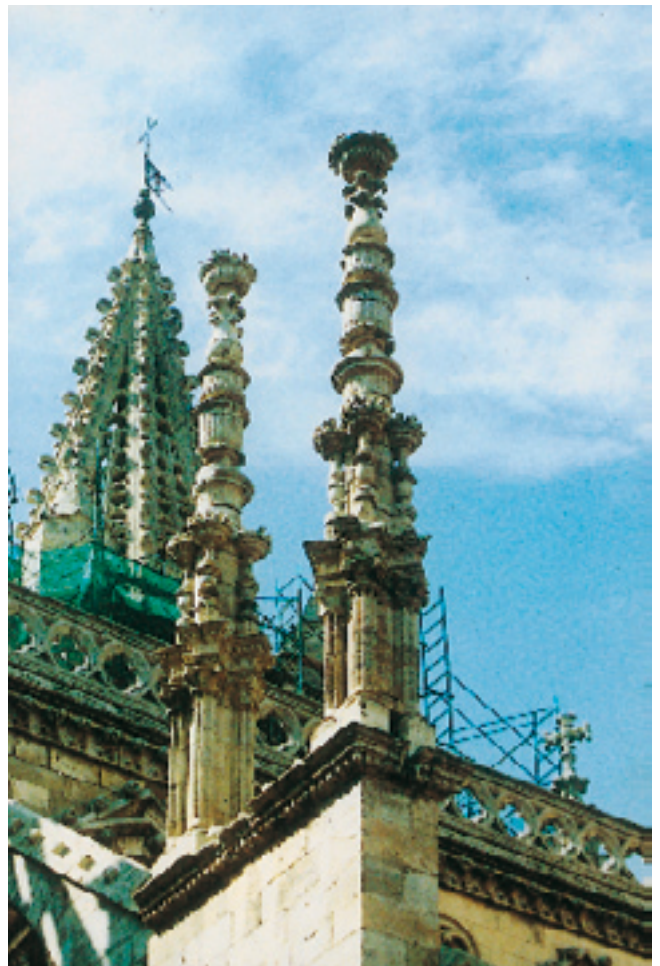
Catedral de León. Pináculos del costado norte antes y después de la intervención de 1983. La oxidación de los vástagos de hierro y de las grapas que unen casi todos los elementos de piedra, producen el estallamiento de ésta. Frente a quienes proponen sustituir estos elementos por otros nuevos, hemos intervenido reparándolos cuidadosamente, insertando varillas de acero inoxidable en lugar del hierro oxidado y pegando los fragmentos con resinas epoxidicas. Con igual criterio se ha actuado en la aguja de la Torre del Reloj y en los demás ornamentos de piedra de toda ella, lo que constituye ya un documento elocuente.

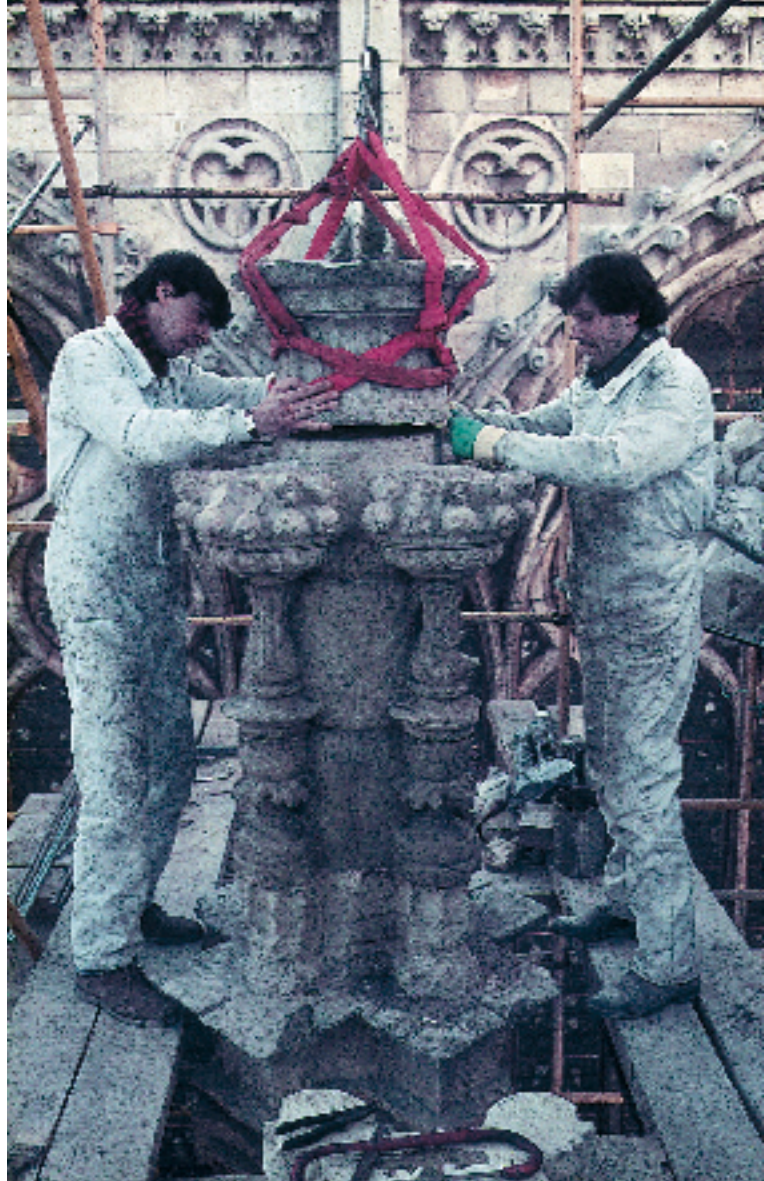
Durante la reinstalación de los pináculos desmontados en su lugar de origen.

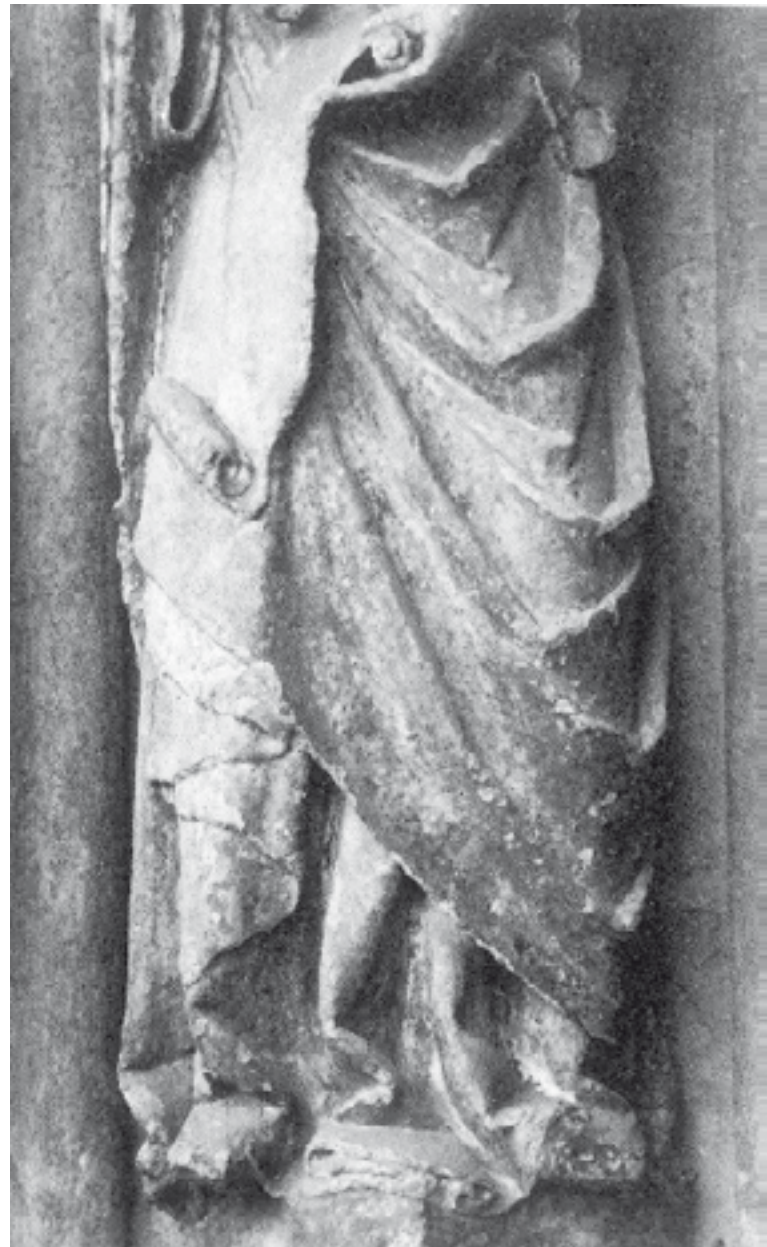
Restos de policromía en el Pórtico Occidental de la Catedral de León, de diferentes colores. Es el resultado de las intervenciones con cepillos de acero para sanear la piedra.

Bajo la policromía, la superficie de la piedra aparece impregnada con una sustancia proteica, muy probablemente la emulsión de huevo y cola que indica Cennini, y que también se detecta en molduras y otros elementos monocromos de esta Catedral y de otras de España.

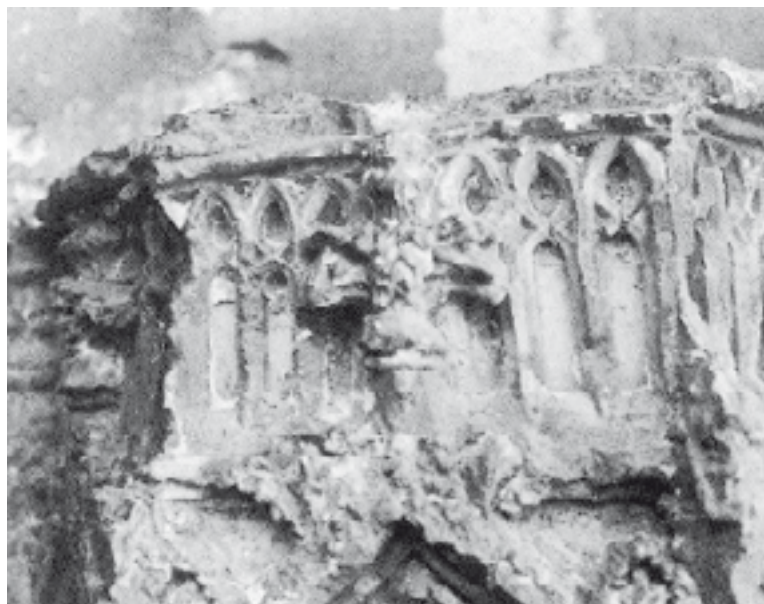
Catedral de Palencia. Portada del Obispo. Detalle de la labra mostrando los restos del enyesado sobre la piedra, teñido en ocre, en contraste con la policromía de las figuras exentas. Al igual que en la catedral de León, es un temple de huevo aglutinando, una mezcla de yeso y arena en la proporción 9 : 1, aproximadamente.

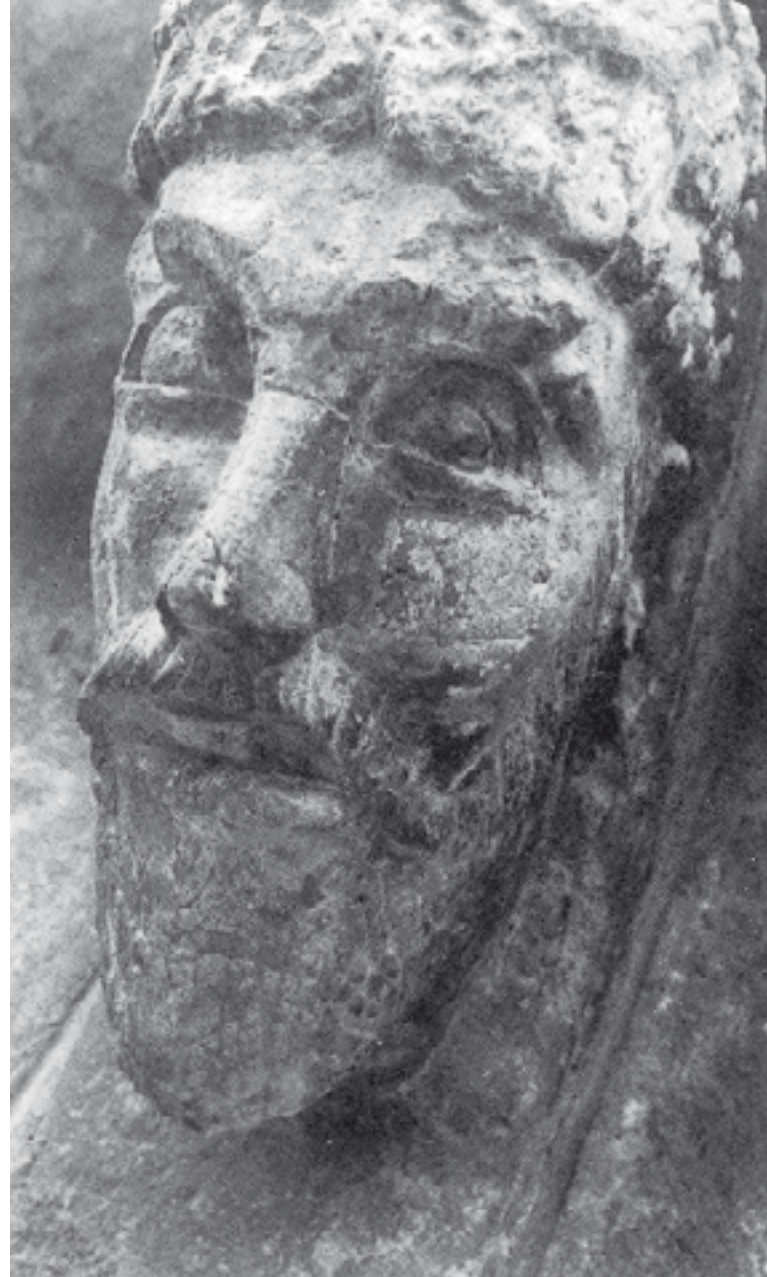
San Martín de Fromista. Detalle de un canecillo del ábside. Se aprecian los injertos antiguos de trozos de piedra en la nariz y en el pómulos izquierdo, así como el tratamiento de superficie, de color ocre, que ocultaba posiblemente los bordes de los injertos.

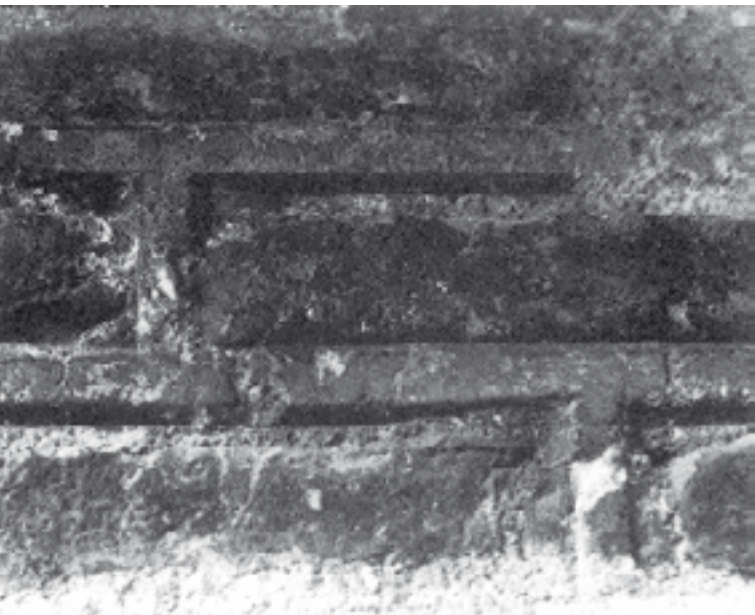
San Pedro Mártir (Toledo). Detalle de la fábrica de ladrillo con encintados de mortero de cal y arena. Se pinta en rojo (alrnagra con temple de huevo) el casetón de ladrillo y los taludes internos del encintado. El frente del encintado se pinta con ocre y temple de huevo. Este tipo de encintados abunda en Toledo, Alcalá de Henares y otras localidades de la Diócesis, en edificios religiosos y civiles del siglo XVII, y poco tienen en común con las toscas fábricas de ladrillo impuestas por los restauradores en estas ciudades.

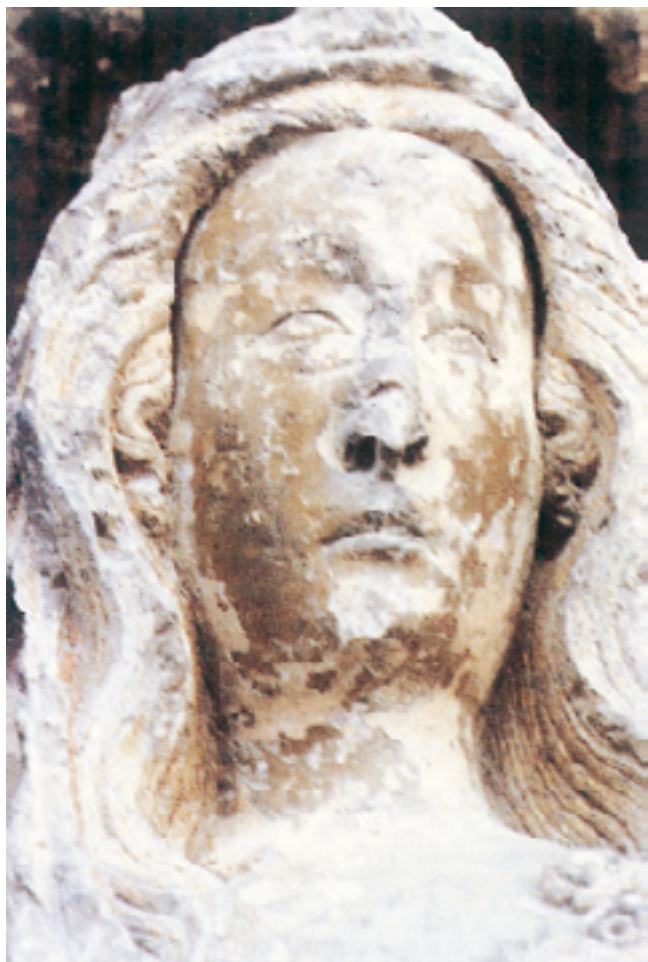
CATEDRAL DE PALENCIA. PORTADA DEL OBISPO.  
Fig. 2. En las esculturas exentas y, sobre todo, en la Virgen del parteluz quedan restos de policromía.

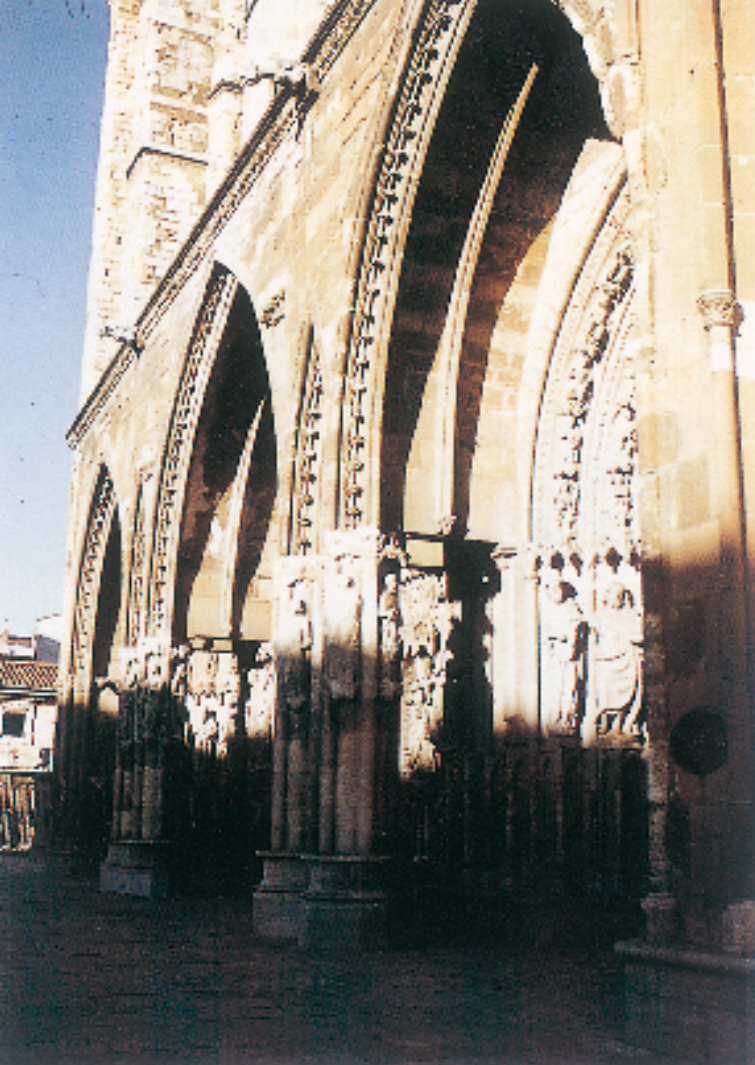
CATEDRAL DE LEÓN. PORTICO OCCIDENTAL

Fig. 4. En toda la superficie esculpida se conservan restos dispersos de estuco de yeso y cuarzo (10: 1), con algo de ocre y un aglutinante oleoproteico. En muchas áreas, la piedra sólo está recubierta por una materia translúcida óleo-proteica, sin duda la imprimación descrita por Cennino Cennini,

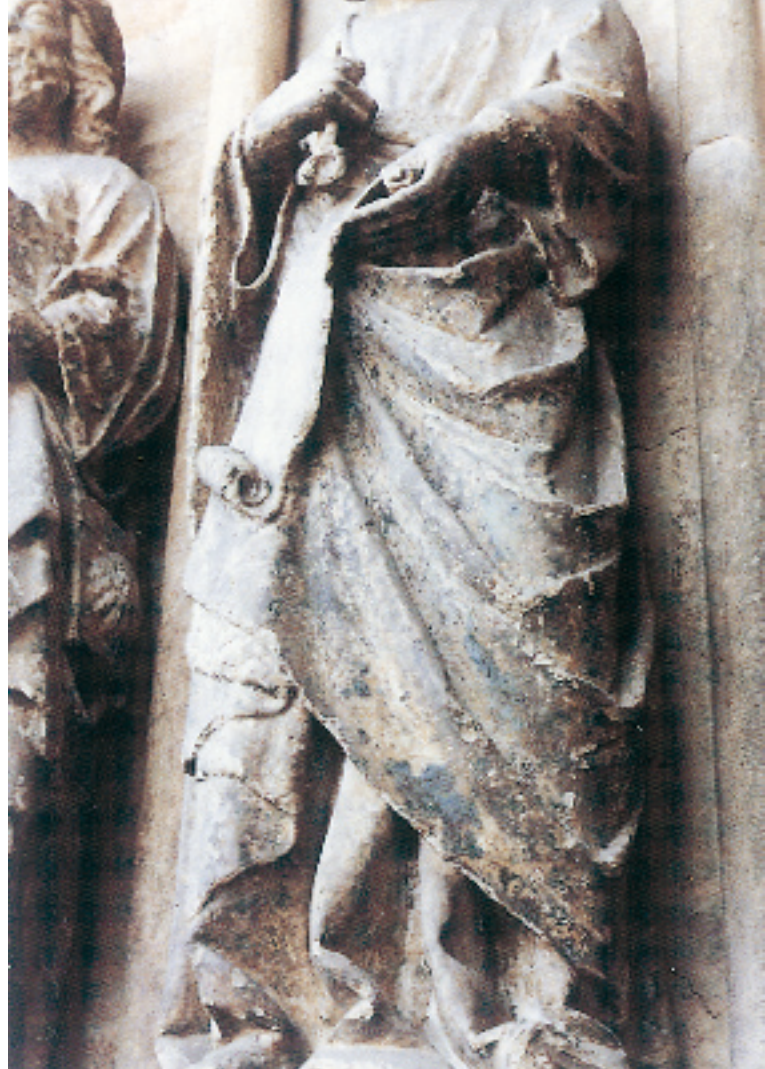
CATEDRAL DE LEÓN. PORTICO OCCIDENTAL

Fig. 5. En las esculturas exentas quedan restos de policromía, viéndose en la preparación de yeso una primera capa de fondo con algo de ocre, idéntica a la de los relieves monocromos.

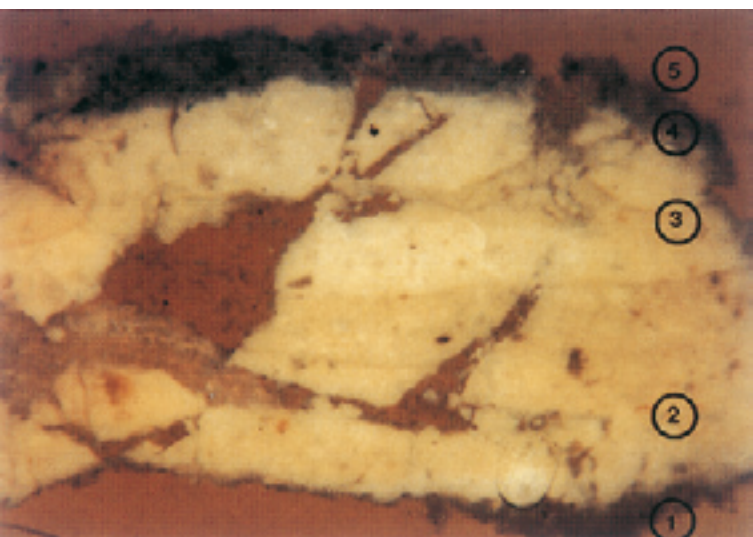
Fig. 6. San Pedro. Manto. Estado de superficie. Sección transversal (80 aumentos).

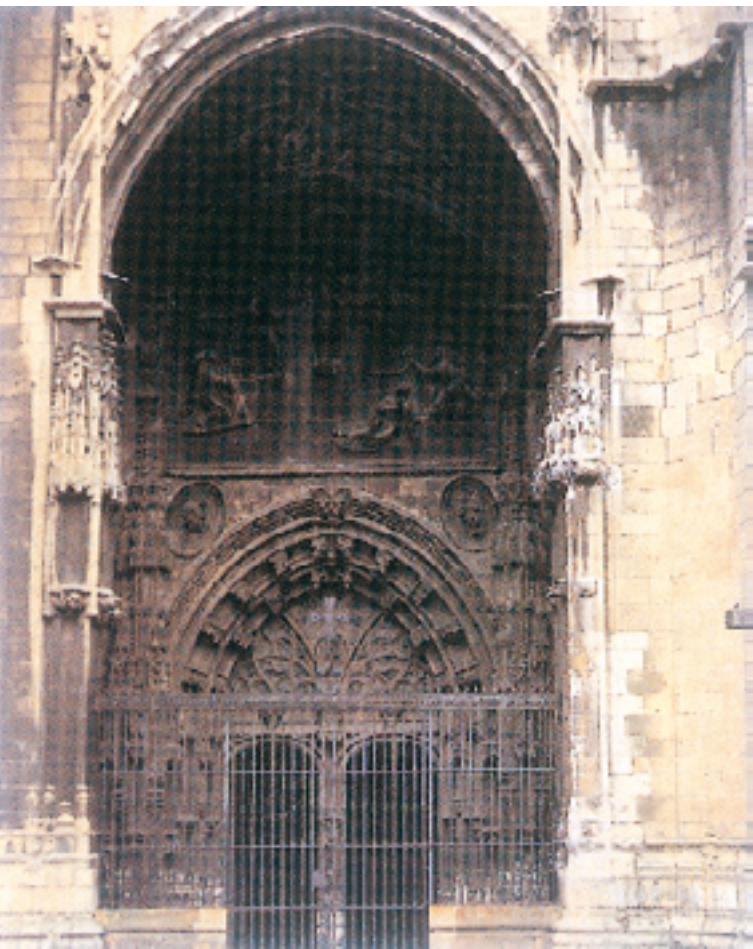
CATEDRAL DE OVIEDO. PORTICO OCCIDENTAL  
Fig. 9. Sobre toda la superficie esculpida se conserva en muy buen estado un recubrimiento de superficie con estuco de yeso y arena de cuarzo (10: 1) teñido con algo de ocre y aglutinado con una sustancia de naturaleza óleo-proteica.

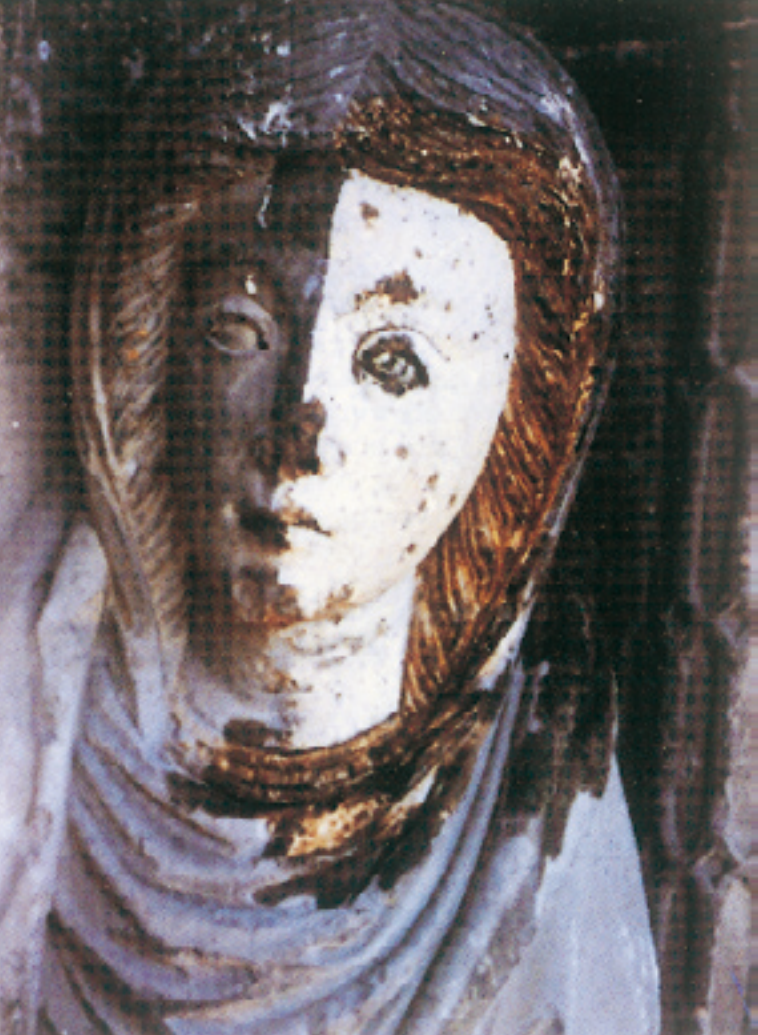
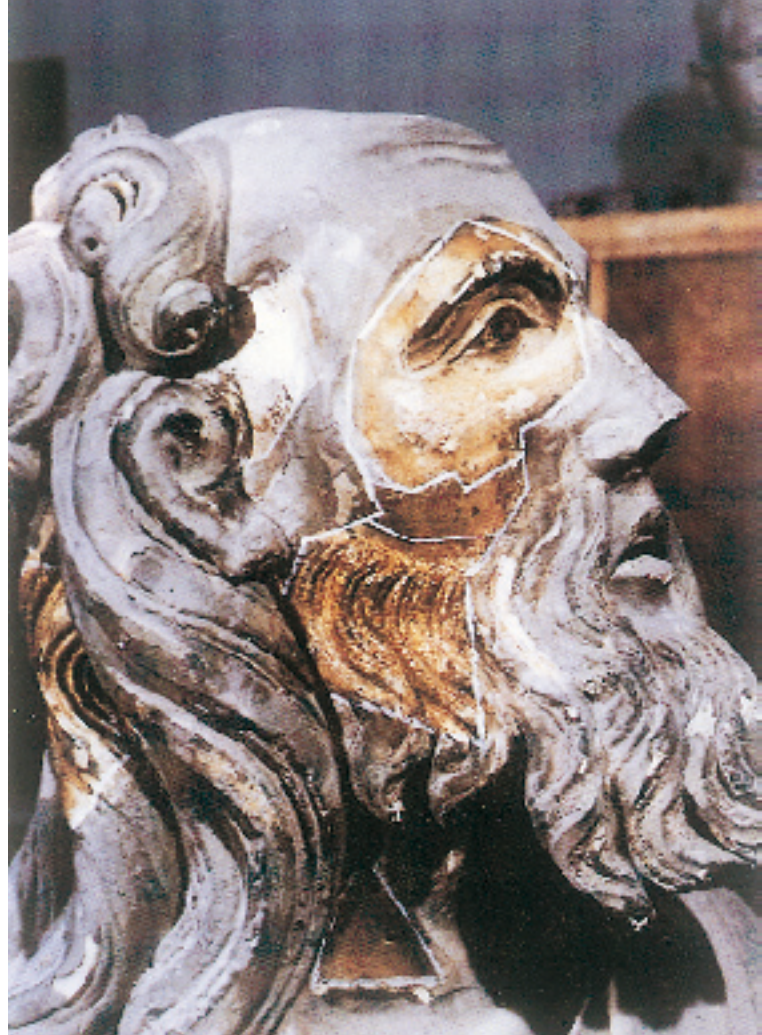
Fig.11. SANTA MARIA DE ARANDA DE DUERO. TIMPANO DE LA PORTADA.

CATEDRAL DE VALENCIA. PORTADA DE LOS APOSTOLES.

Fig. 12. En ambos casos, las policromías estaban recubiertas por una capa gris que no es de contaminación ni de polvo, sino de pintura gris de aceite aplicada, según Max Doener (37), en el siglo XIX para satisfacer el gusto del momento.

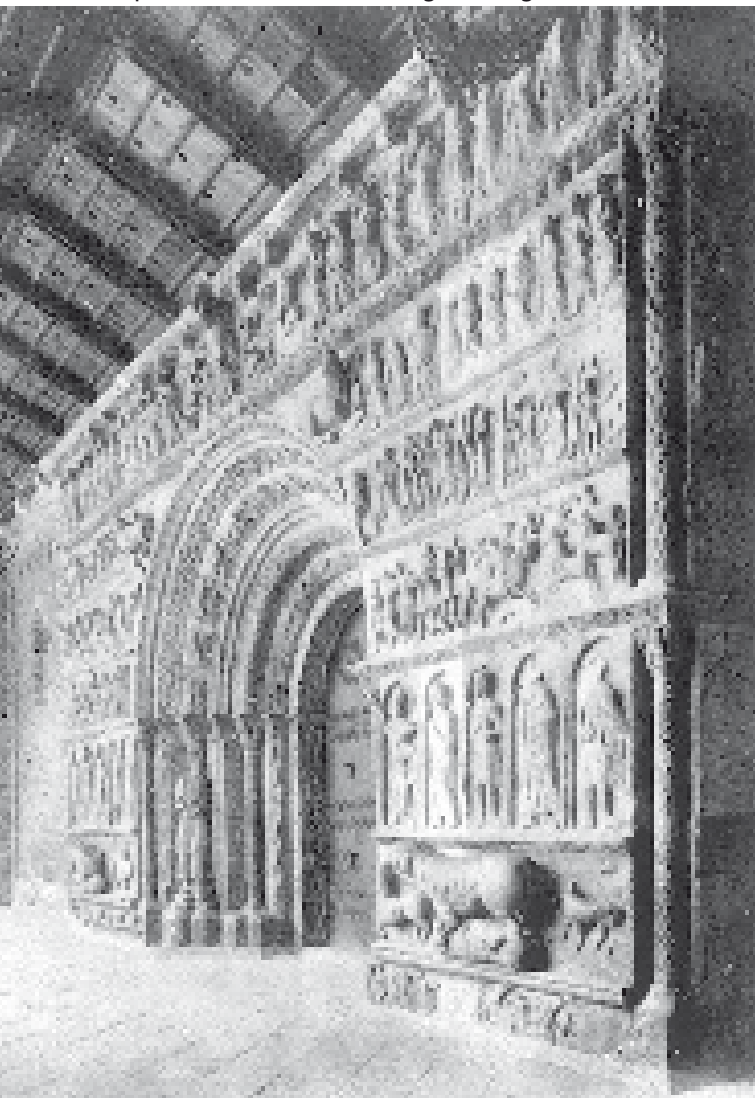
Vista lateral de la Portada. Noviembre de 1964, después de la consolidación. Negativo: Archivos del I.C.C.R. Madrid.

El tratamiento que, como consecuencia de este estudio, se ha llevado a cabo en la portada de Santa María de Ripoll, es esperanzador en extremo, pues desde hace un año, en que se llevó a cabo, hasta la fecha, al menos en lo que al exterior se acusa, se ha detenido la descomposición de la piedra que en los últimos años había avanzado de una manera alarmante, y con la delicada limpieza a que ha sido sometida como fase previa del tratamiento, se han puesto al descubierto detalles ornamentales y expresivos que habían pasado desapercibidos hasta este momento, destacando entre ellos el recurso a que acudió el artista, de colocar clavos de hierro, para aumentar el valor expresivo de los ojos, remedando, sin duda, lo que, a base de piedras nobles, hicieron los eborarios que ejecutaron el Crucifijo de Carrizo o el de D. Fernando y D.<sup>a</sup> Sancha.

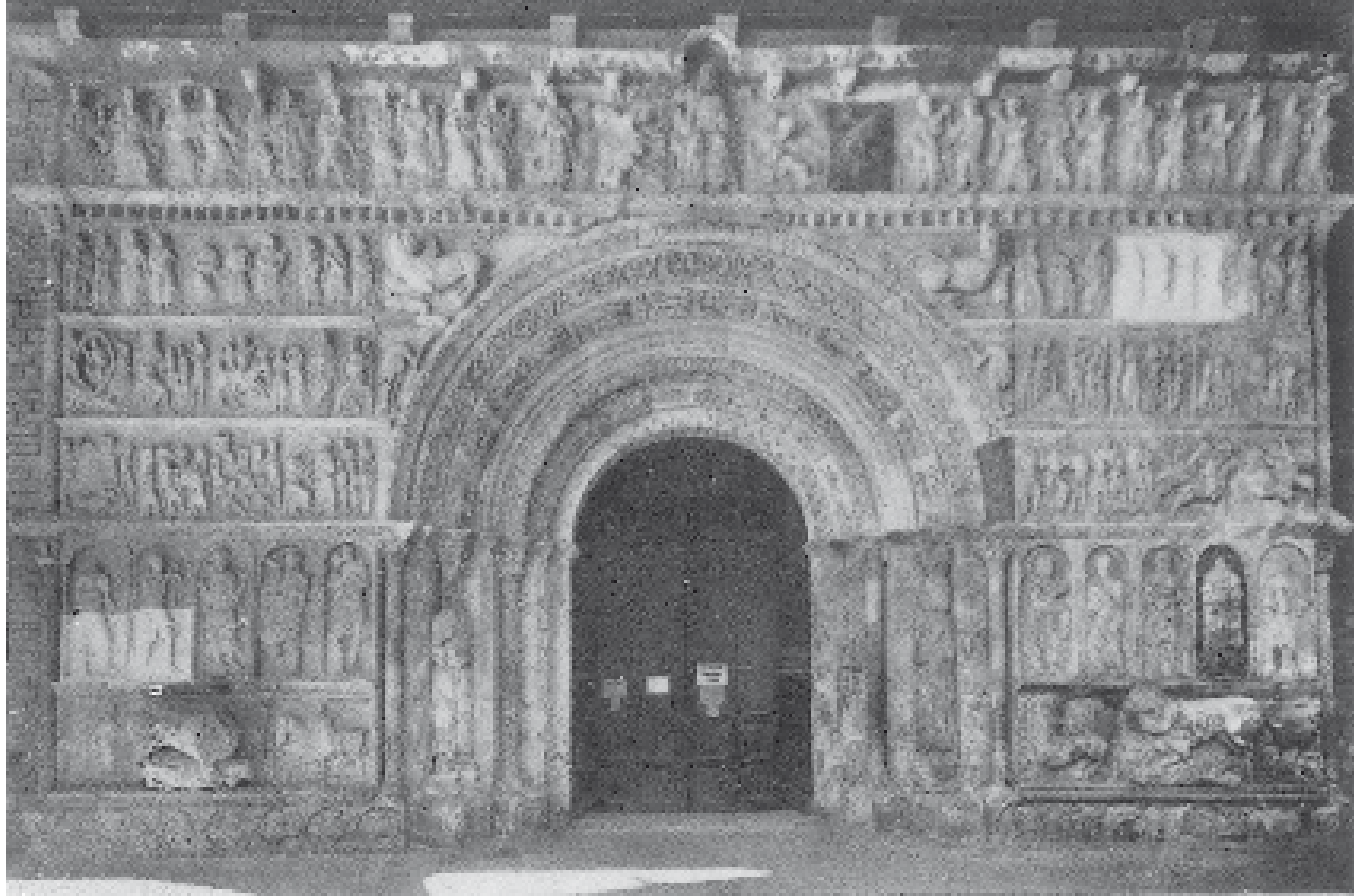
Vista general de la portada. Noviembre de 1964 (antes de la consolidación)

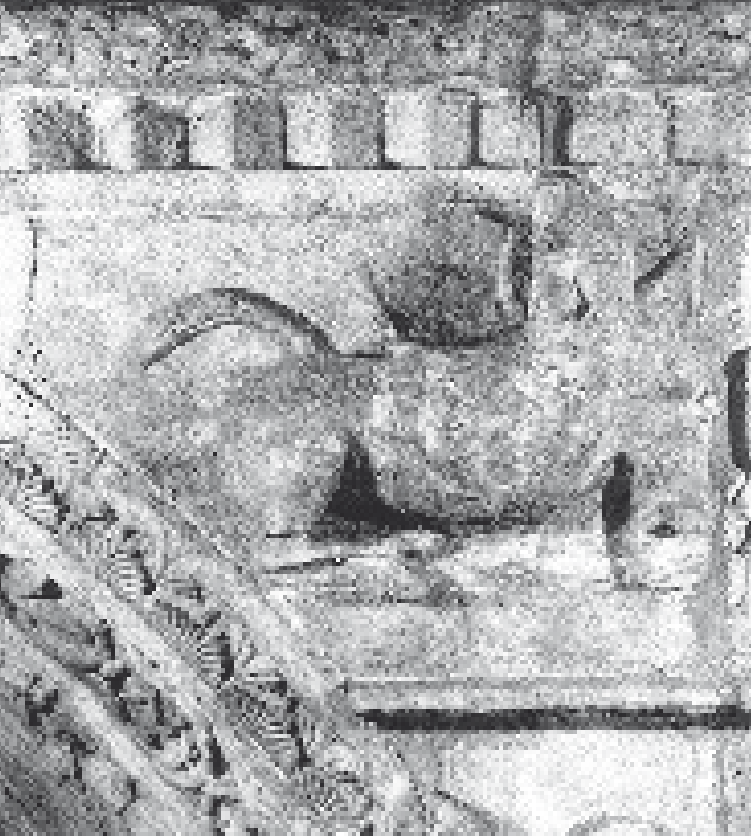
Fig. 10. Detalle de la portada (fig. 5. sit. 14). Noviembre de 1964 (después de la consolidación y limpieza). Negativo: Archivos del I.C.C.R. Madrid). Una vez consolidada la piedra, una ligera limpieza superficial ha eliminado el peligro potencial de las sales acumuladas en la superficie y ha hecho resurgir detalles perdidos.

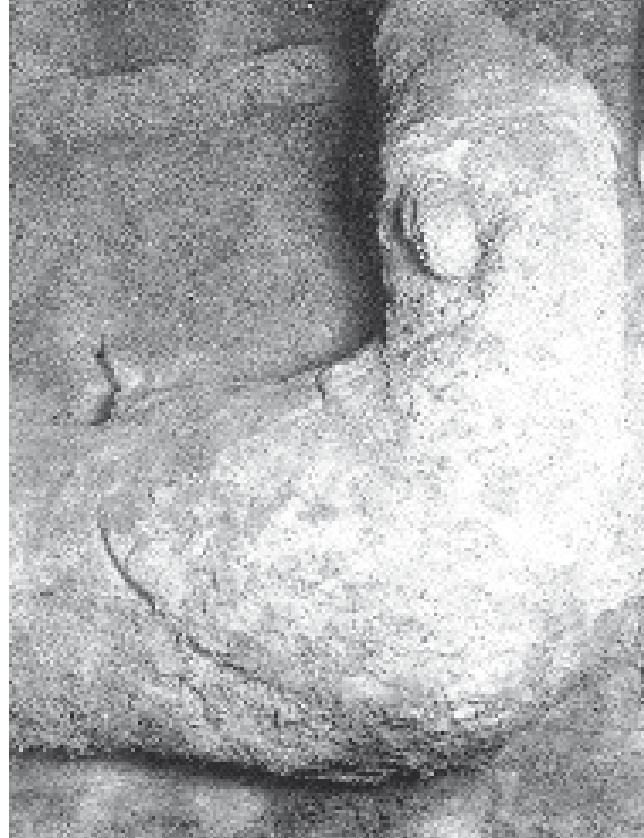
Fig. 9. Detalle de la portada (Fig. 5. sit. 14). Noviembre de 1964 (antes de la consolidación). Negativo: Archivos del I.C.C.R. Madrid. Las eflorescencias blancas recubren totalmente la piedra; los depósitos de mugre deforman los relieves; la alteración ha progresado considerablemente en los últimos años (ver fig. 8)

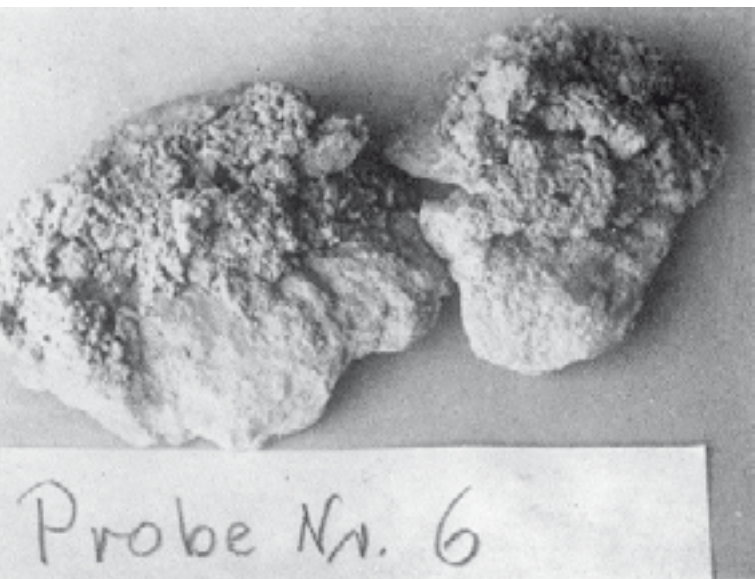
Fig. 11. Detalle de una de las pruebas realizadas por el Sr. Artur Kratz (15) mediante impregnación al vacío con silicatos y fluatos. Negativo: Artur Kratz.

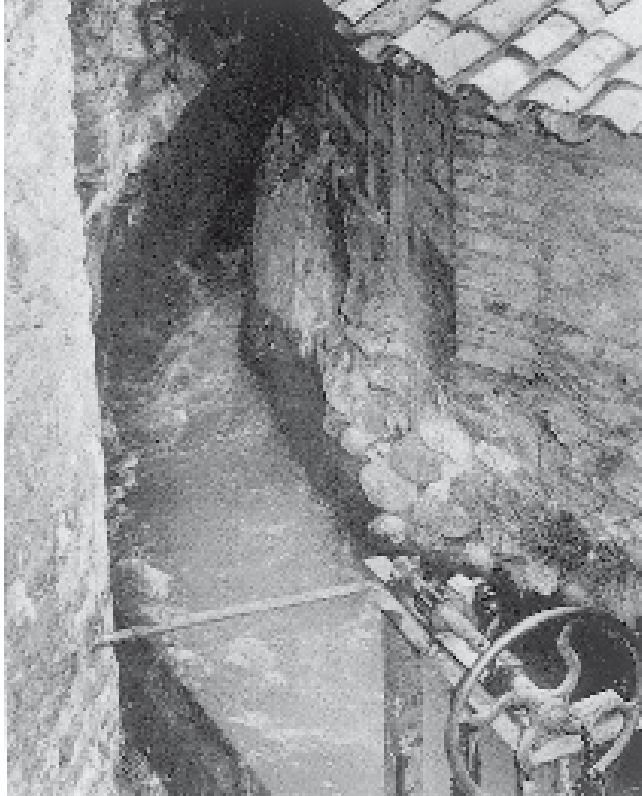
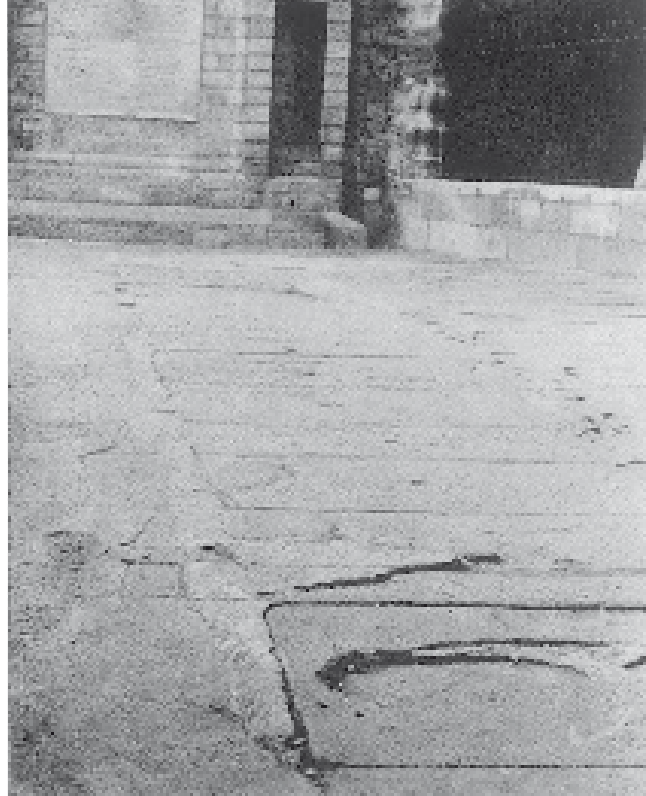
Fig.14 y 15. Detalles de la acequia subterránez que pasa a unos diez metros de la portada; sus paredes están en muy mal estado de conservación y, durante casi todo el año, sobre las losas del patio hay gran cantidad del agua que rebosa. Negativos: Archivos del I.C..C.R. Madrid.

-La contaminación por sales solubles que procedan del suelo no parecía ofrecer gran peligro dada la constitución de ese suelo bien lavado de los bajos Pirineos. Pero existe el hecho de que a unos 10 metros de la Portada pasa una acequia subterránea de gran caudal, cuyas paredes se encuentran muy deterioradas, y que tomando sus aguas del río Freser alimenta las turbinas de diversas fábricas de Ripoll (figs.14 y 15). La toma de una muestra representativa del agua del canal presentaba ciertos problemas dado que si pensamos que el motivo más importante de impurificación son los residuos de las fábricas (2 grandes de pasta de papel, 5 de textiles, 1 de Carburo de Calcio, 2 grandes de metalurgia y 1 de cemento hasta hace poco en funcionamiento), su incorporación al agua del río no se hace uniformemente; según los lugareños, "el agua del canal viene a veces limpia". Con el asesoramiento de dos ripollenses se tomaron varias muestras que suministraron los datos siguientes:

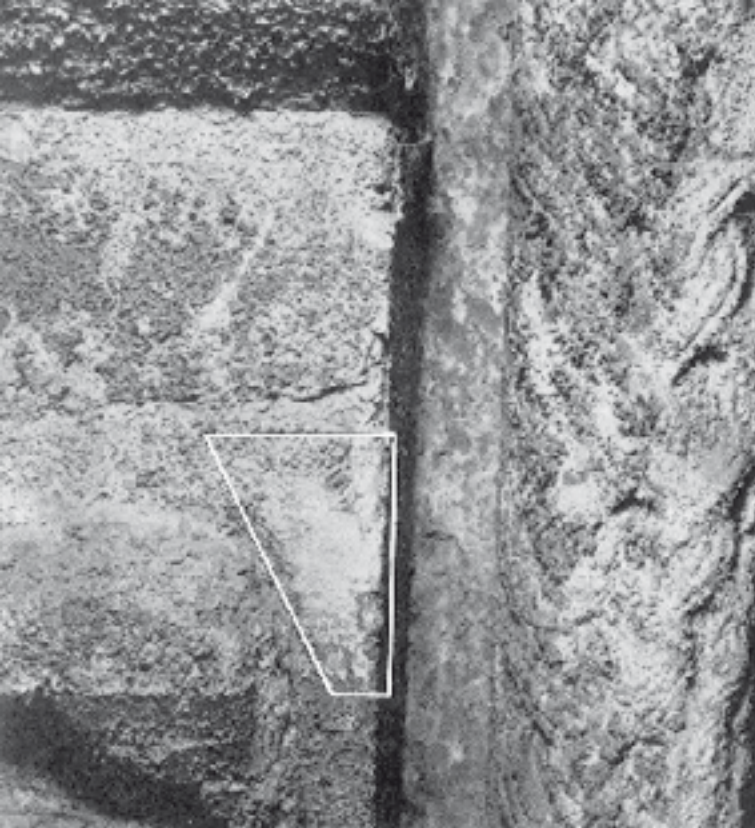
Fig.17. Detalle de la portada (sit. 15) Noviembre de 1964 (antes de la consolidación). Negativo: Archivos del I.C.C.R. Madrid. El análisis químico de esta muestra superficial revela la presencia de un 33.7 por 100 de sales blancas compuestas esencialmente por Cloruros, Sulfatos y Nitratos alcalinos y alcalinotérreos.

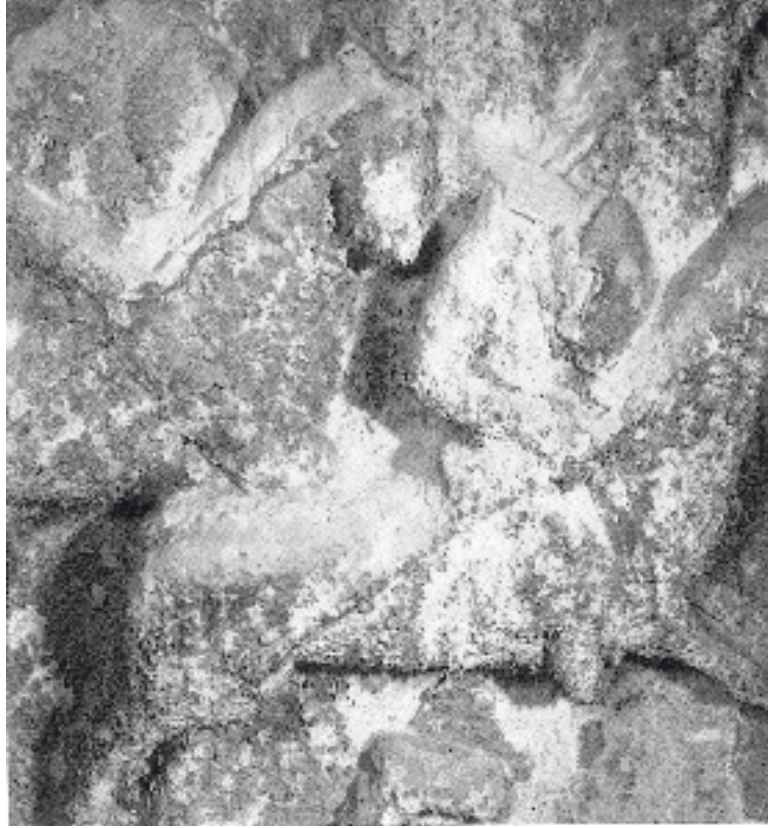
Fig. 18 Detalle de la portada (Fig. 5. Sit. 34). Noviembre de 1964 (antes de la consolidación y limpieza). Negativo: Archivos del I.C.C.R. Madrid. La condición de “Respeto a la apariencia del ojeito” debe precisarse con el concepto de Patina, que es una alteración de la superficie del material, caracterizada por una penetración a veces profunda, y que no se puede eliminar sin herir, sea levemente, la materia original. No debe confundirse con la suciedad que, generalmente, forma un depósito de “mugre” y que puede ser eliminada en el tratamiento.
