### 1. CRITERIOS DE CONSERVACIÓN

### 2. MATERIALES DE CONSTRUCCIÓN

### 3. INTERVENCIONES

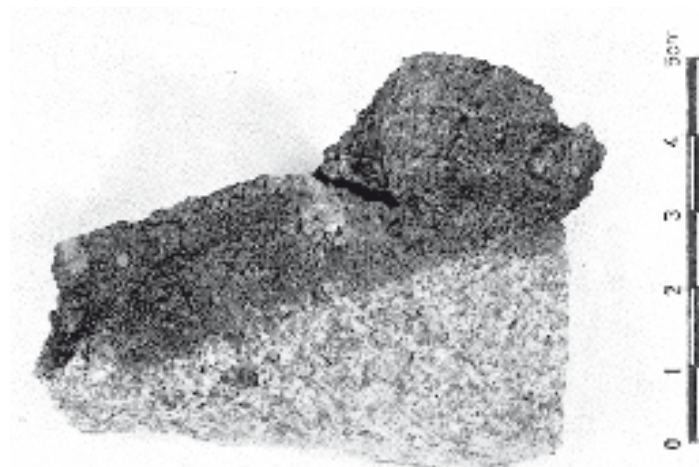
Fig. 19. Ensayo de penetrabilidad en una muestra de piedra procedente del Monasterio de Ripoll. Con disolución de poliacetato de vinilo al 2.5 por 100 en acetona-tolueno (1:4), coloreada con azul nitrosólido (de Sandoz), la penetración conseguida aplicando el producto con un pincel, sobrepasa los 2 centímetros.

De los ensayos exploratorios realizados para consolidar unas muestras de piedra (areniscas) procedentes del Monasterio de Santa María de Ripoll, en el Departamento de Plásticos del Patronato de Investigación Científica y Técnica "Juan de la Cierva" (c. S. I. c.) en colaboración con D. Santiago González-Babé azores y siguiendo las directrices dadas por el Excmo. Sr. D. Juan de la Ynfiesta, Director de dicho Departamento, se han ensayado resinas de poliéster, poliamida, poliacetato de vinilo en suspensión acuosa, poliacetato de vinilo homopolímero en disolventes orgánicos, acrílicos y acetato de celulosa. Los resultados obtenidos en cada caso nos condujeron a concluir que: "son muy esperanzadores los resultados obtenidos con el poliacetato de vinilo homopolímero, disuelto a la concentración del 2,5 % en una mezcla de acetona-tolueno (1 : 4). La penetrabilidad es excelente (más de 2 cms.). (Fig. 19), la dureza buena y el aspecto aceptable; la película formada, ter-

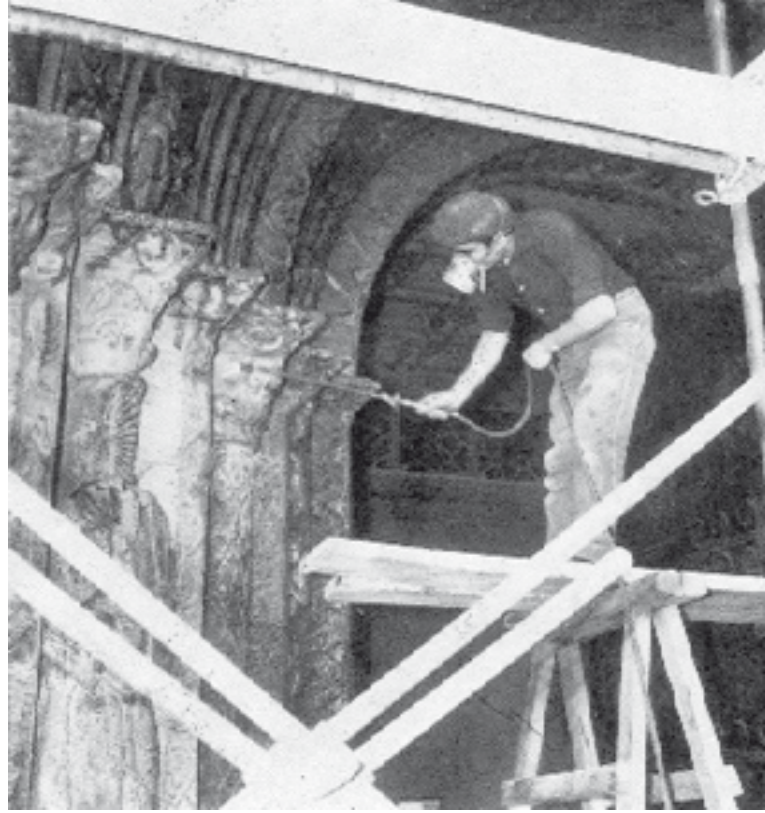
Fig. 22. Detalle de los trabajos de consolidación de la portada. Noviembre de 1964. Negativo: Archivos del I.C.C.R. Madrid. Excelente homogeneidad y suavidad en la aplicación del producto consolidante se obtuvo con un pulverizador de baja presión (de los empleados en agricultura para sulfatar los árboles). El empleo de caretas antigás era imprescindible, dada la toxicidad crónica del disolvente empleado.

Desgraciadamente quedan zonas en las que casi todo estaba perdido por el continuo tocar con la mano de los visitantes del Monasterio. Una vez realizada la limpieza, se continuó aplicando disolución de metacrilato, hasta obtener una mayor consistencia de la piedra, lo que se consiguió al onceavo tratamiento. Para esparcir el líquido se ha empleado una máquina de las que se emplean en agricultura para sulfatar los árboles, y una pistola provista de compresor eléctrico para los últimos detalles. (Fig. 22).

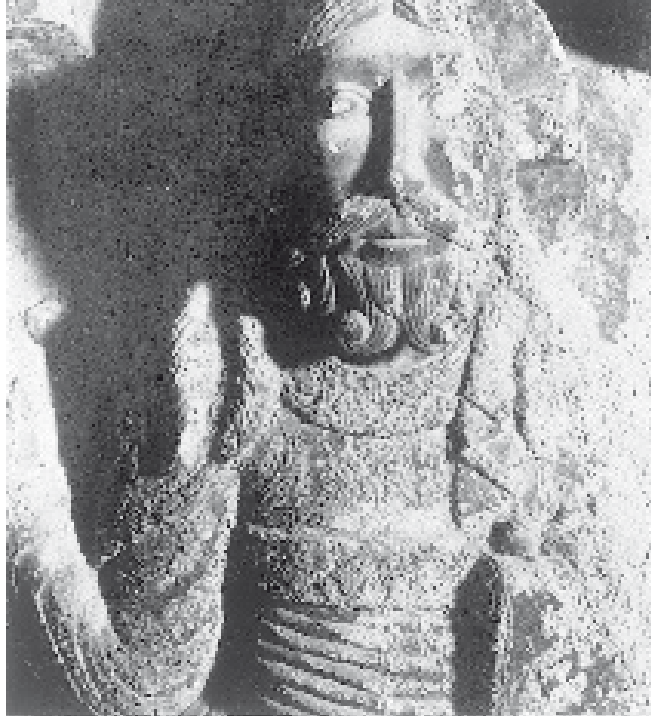
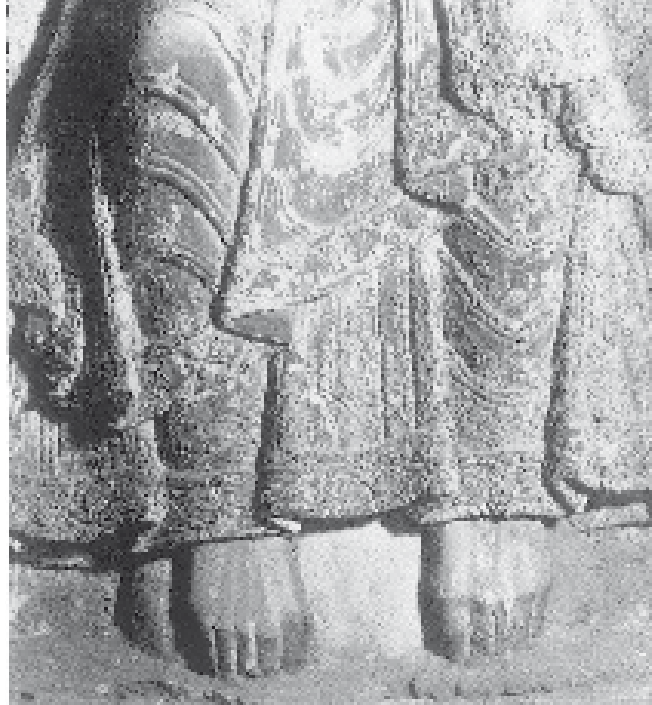
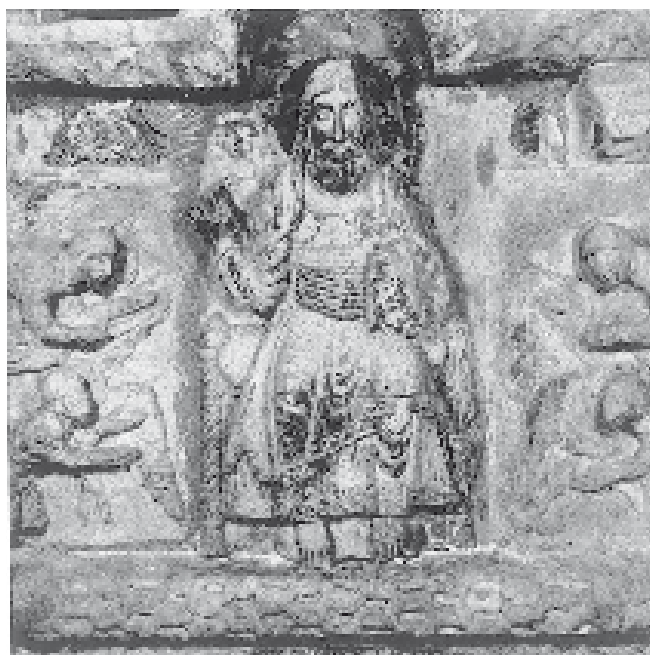
Fig. 23, 24 y 25. Detalles de la Portada antes y después de la consolidación y limpieza (ver fig. 5 sit.). Negativos: Archivos I.C.C.R. Madrid. La parte izquierda de la cabeza está deshecha, por la alteración de la estructura de hierro que lleva en su interior (Fig. 23). Se puede también apreciar la capa de yeso que cubría los pies y la base del trono de Omnipotente. al surgir bajo el yeso la policromía intacta, se tomaron de allí muestras para su estudio.

- Cuatro tratamientos de fijación con disolución de M.M. al 2,5 % en tolueno.
- Limpieza superficial.
- Siete tratamientos de consolidación con disolución de M. M. de concentración que varía del 2,5 al 5 % en tolueno (lámina figs. 23, 24 y 25).

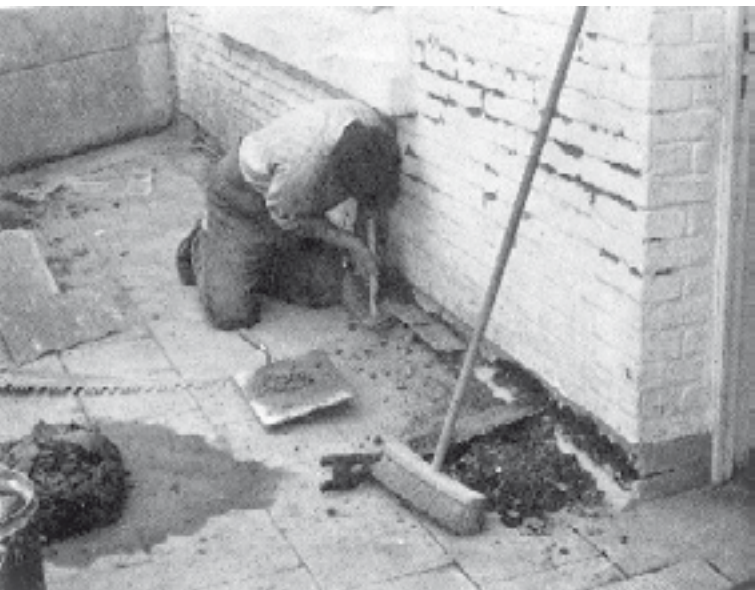
Fig. 26. Aislamiento de un muro de la humedad del suelo. Negativo: R. Sneyers, 22-58. I.R.P. A. Bruselas.

bajos, tal como la Siphons "Lion". 45, Dreve du Moulin, Waterloo. Bélgica. (Fig. 26) o a los propios equipos del Servicio de Defensa del Patrimonio Artístico Nacional. Eliminar el muro del Templo, sustituyéndolo por un sistema adecuado, es el objeto del estudio que está realizando D. Alejandro Ferrant, Arquitecto Conservador de Monumentos de la Zona de Levante, quien se está ocupando igualmente de proyectar una canalización perfectamente impermeable de la acequia, que tan graves consecuencias ha producido en todo el Monasterio de Santa María de Ripoll.

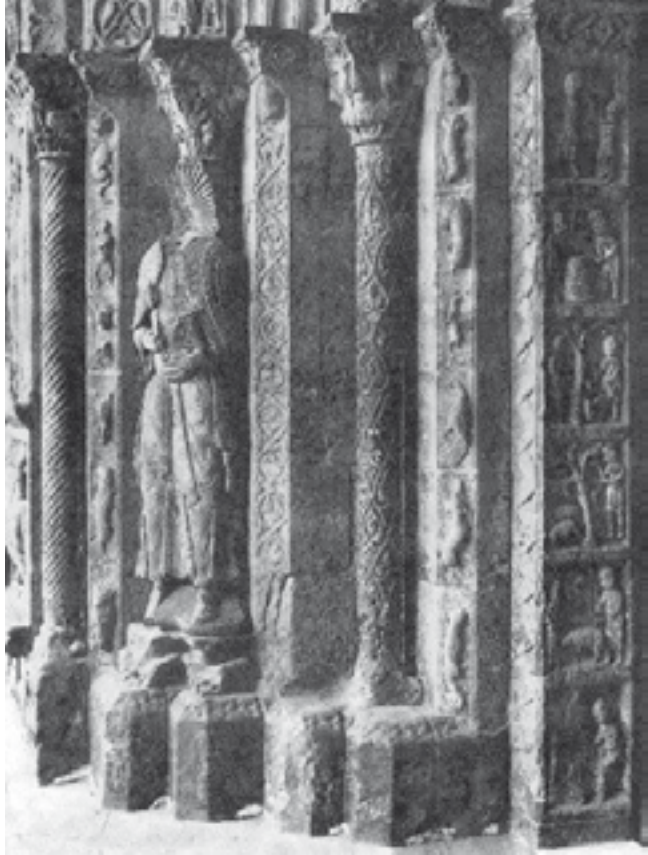
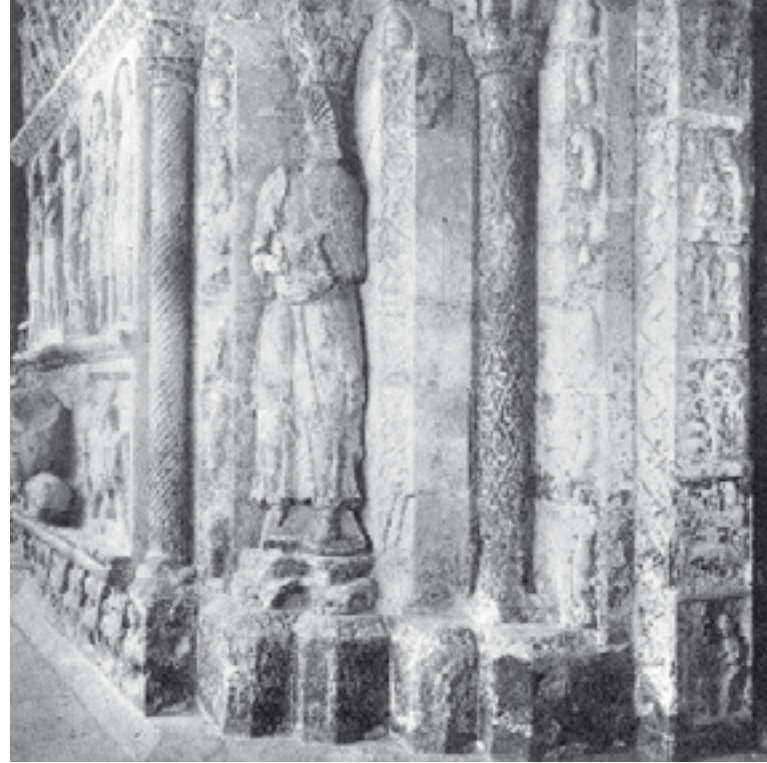
Fig. 28 y 29. Vista parcial de la Portada (San Pedro). Noviembre 1964, antes y después de la consolidación. Negativos: Archivos I.C.C.R. Madrid.

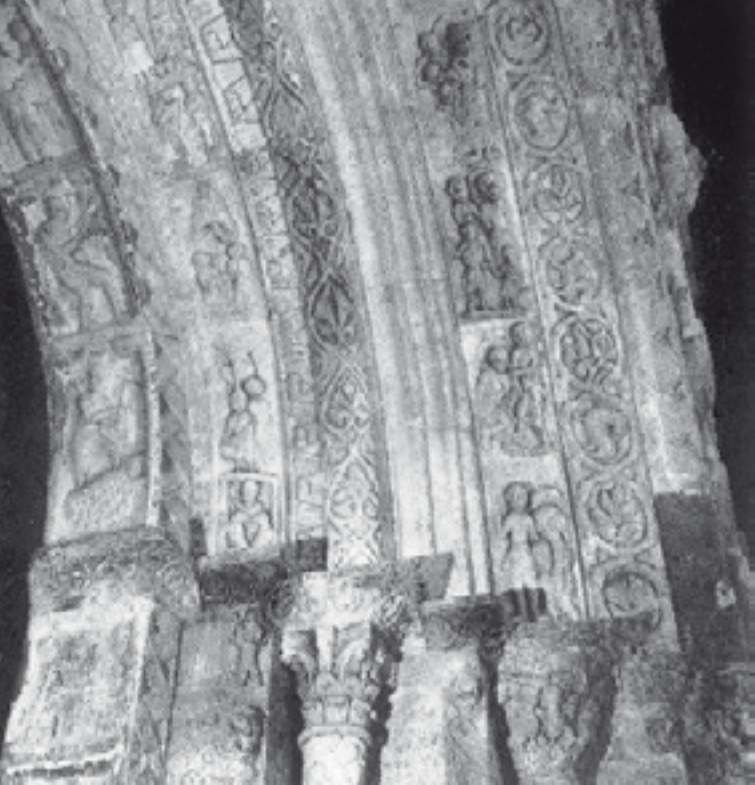
Fig. 30 y 31. Vista parcial del Arco de la puerta. Noviembre 1964, antes y después de la consolidación. Negativos: Archivos I.C.C.R. Madrid.

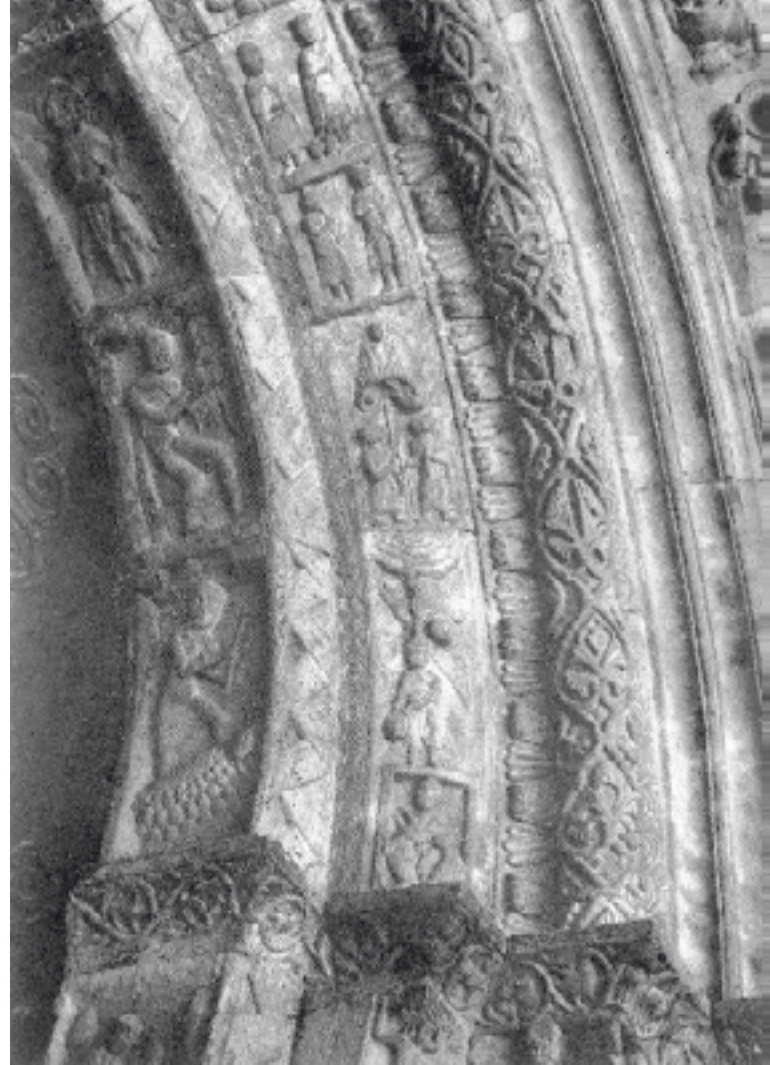
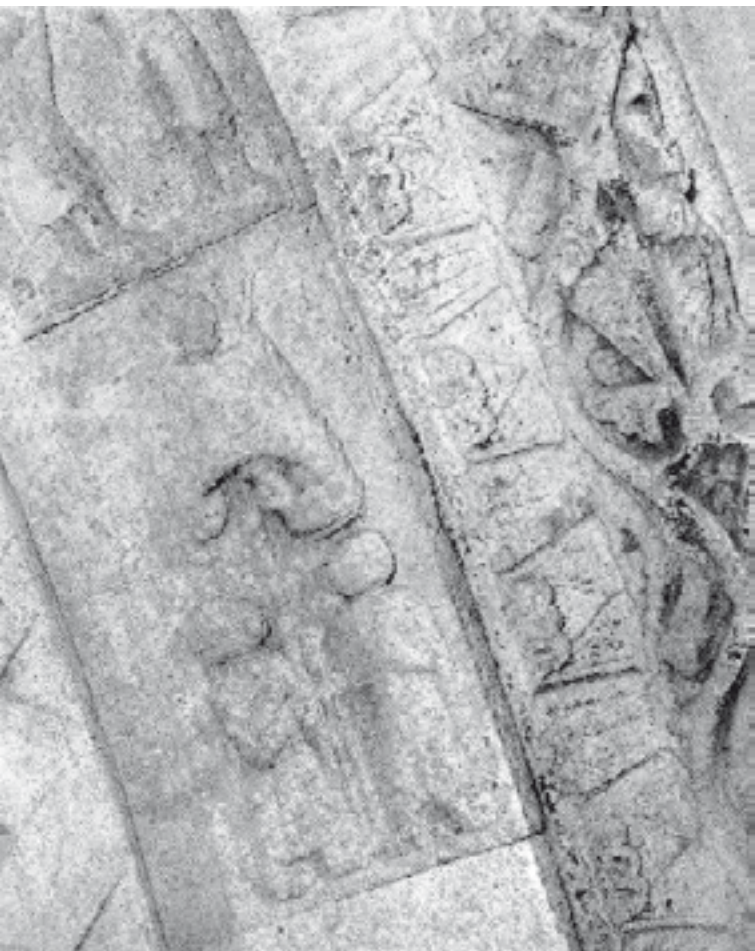
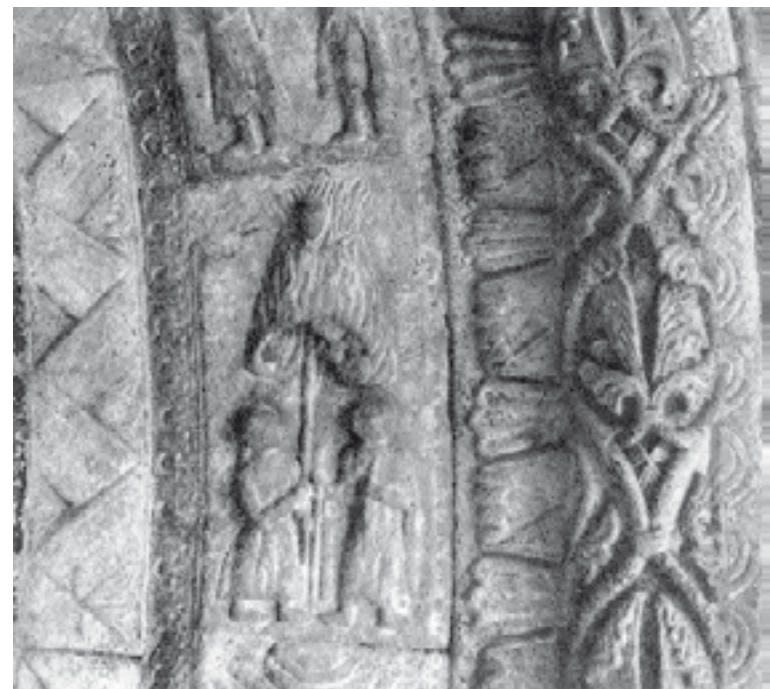
Fig. 32 y 33. Detalle de la Portada. (ver fog- 5 sot- 89). Noviembre 1964, antes y después de la consolidación y limpieza. Negativos: Archivos I.C.C.R. Madrid.

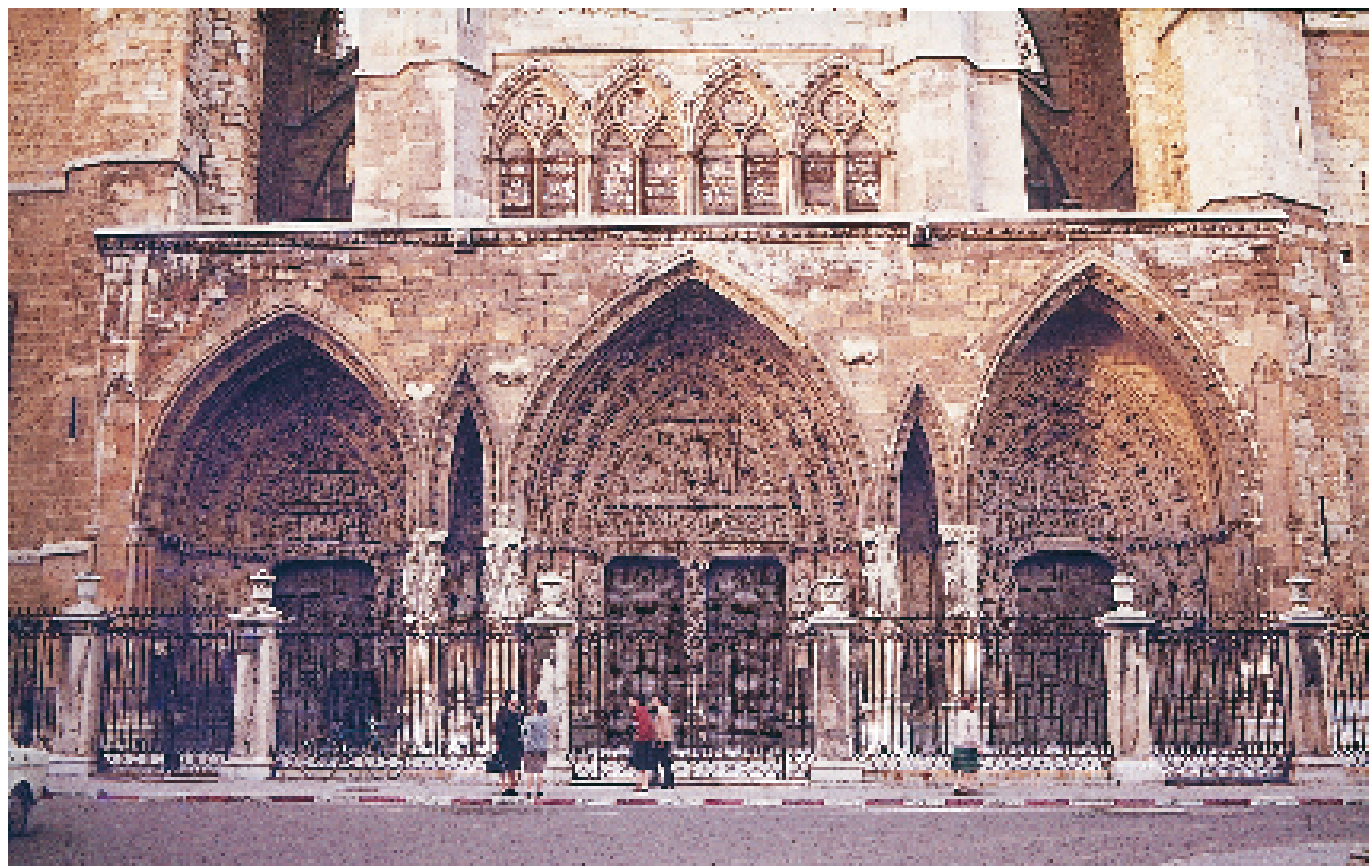
En el pórtico occidental de la Catedral de León, como consecuencia de las obras realizadas el pasado siglo, se recogen en la cubierta una parte considerable de aguas pluviales que desaguan por dos gárgolas ante la entrada del templo, salpicando el agua a las esculturas. Hemos recogido esta agua y les hemos dado salida por un lateral del pórtico.

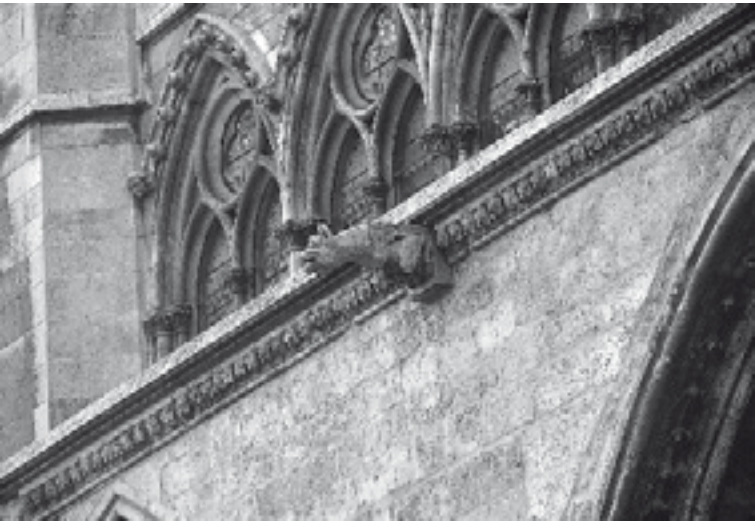
Detalle de una de las dos gárgolas que dan salida a las pluviales.

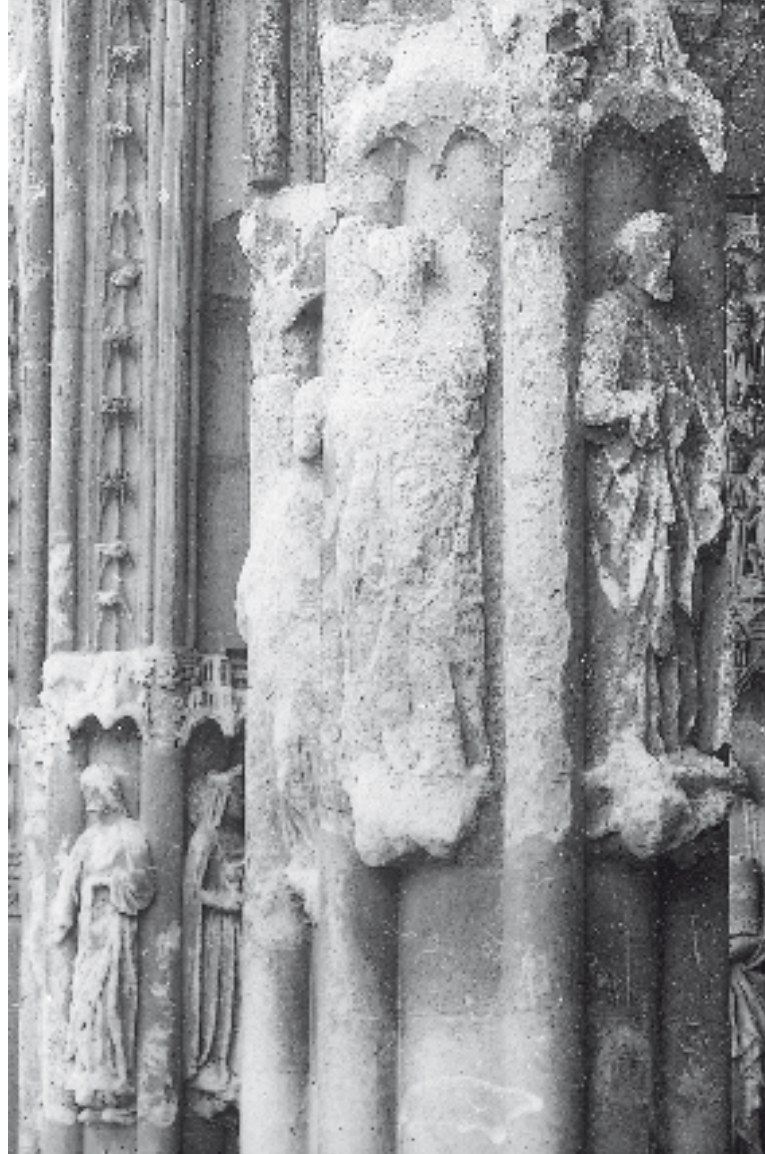
Aspecto de las esculuras bajo las gárgolas, afectadas por el agua.

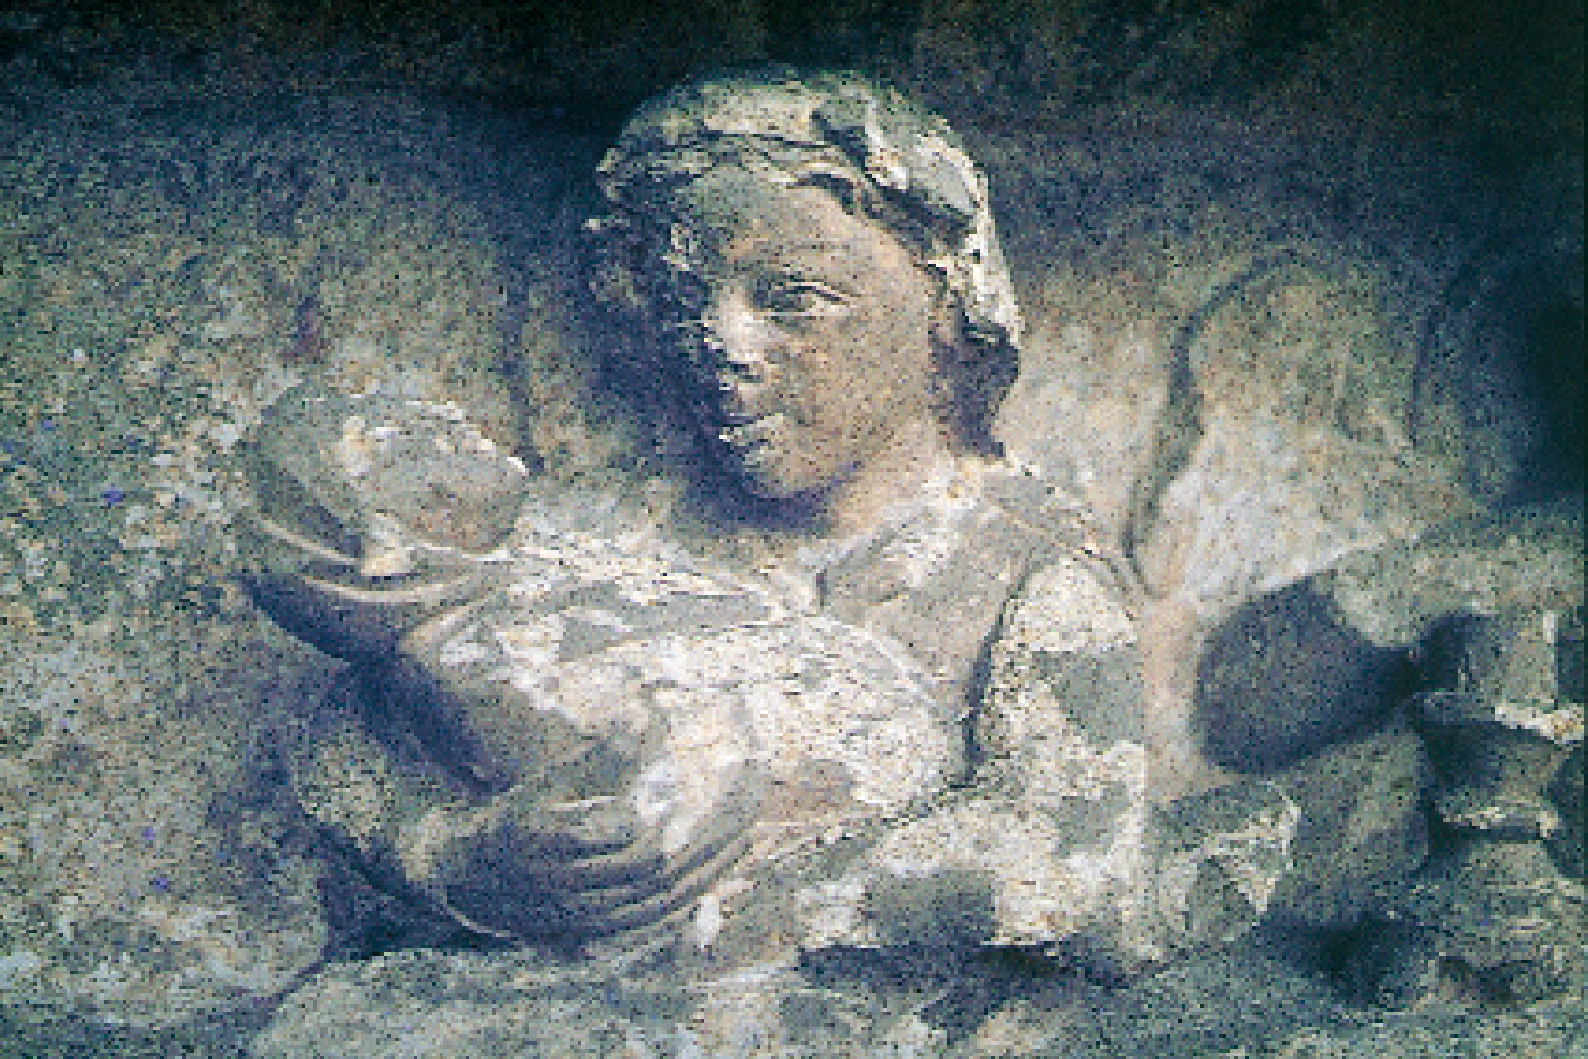
Detalle del tímpano mostrando el «picado» de la patina por la acción del agua que les salpica desde las gárgolas.

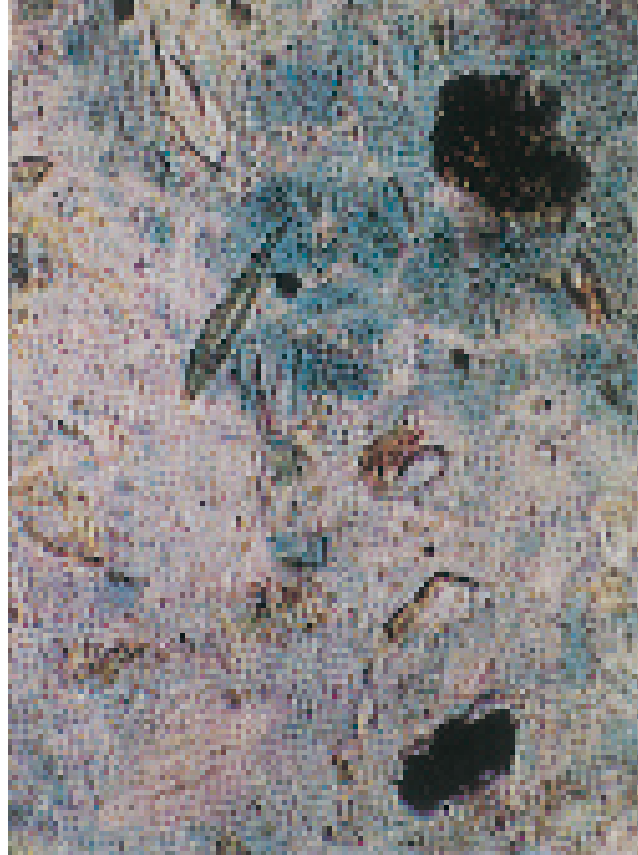
Fig. 12. LQ/294. I.C.C.R. Madrid. Lámina delgada con iluminación mixta. Ektachrome. 500 x.

Fig. 10, 11 y 12 Estratigrafía de una muestra "Azul Maya" (sin utilizar) procedente Tlatelolco: Sobre una capa amarillenta de "tierra de diatomeas" (ver detalle fig. 11) sin partículas azules, encontramos el pigmento azul (ver detalle fig. 12) sin diatomeas y con abundantes partículas rojas, amarillentas, negras y de Attapulgita sin colorear; ambas capas están separadas por una materia resinosa muy rica en negro de humo.

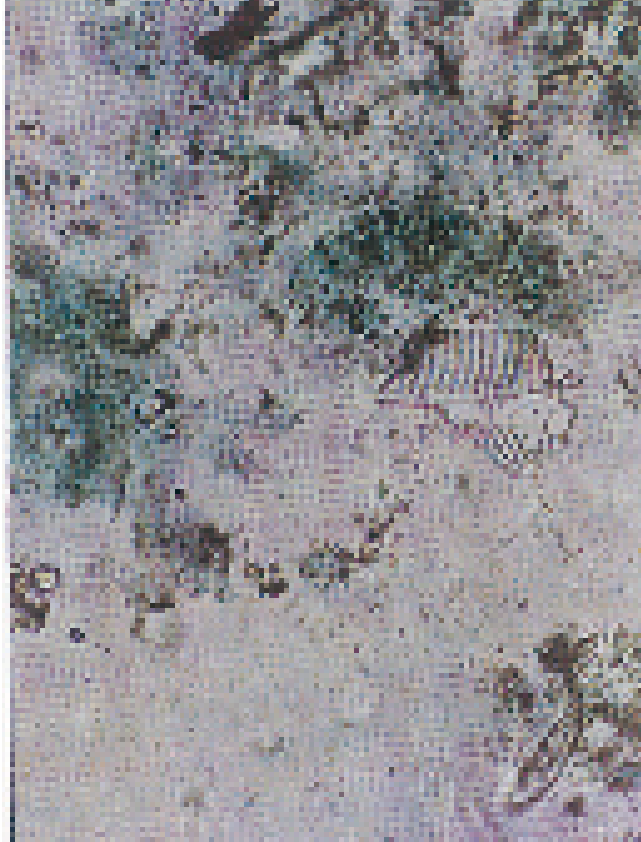
Fig. 14. LQ/299. I.C.C.R. Madrid. Preparación en bálsamo de Canadá. Luz transmitid. Ektachrome. 500 x.

Fig. 13 y 14. Azul Maya procedente de la decoración de un incensario. Tlatelolco. La decoración azul adhiere mal a la cerámica, desprendiéndose en láminas que, sin otra manipulación, han sido montadas con bálsamo de Canadá. la observación microscópica nos muestra. junto con el azul fragmentos de diatomeas sin colorear.

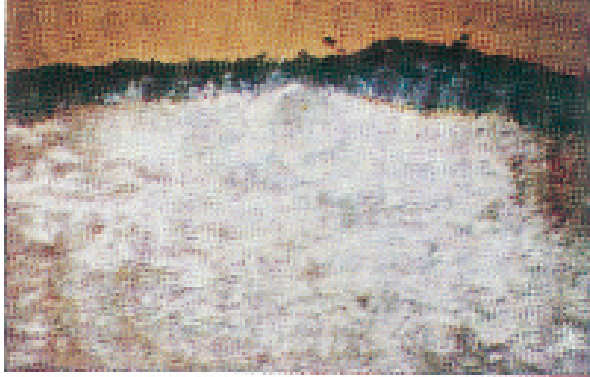
Fig. 4. Fotomicrografía num. 1.369 a 30 x. Preparación en lámina delgada (num. 521) del manto azul muestra núm. 8 en el esquema general.

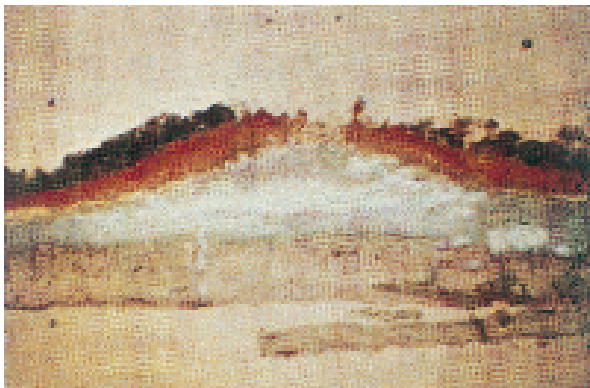
Fig. 6. Fotomicrografía num. 1.367 a 30 x. Preparación en lámina delgada num. 522 del ajedrezado del manto; muestra num. 7 en el esquema general.

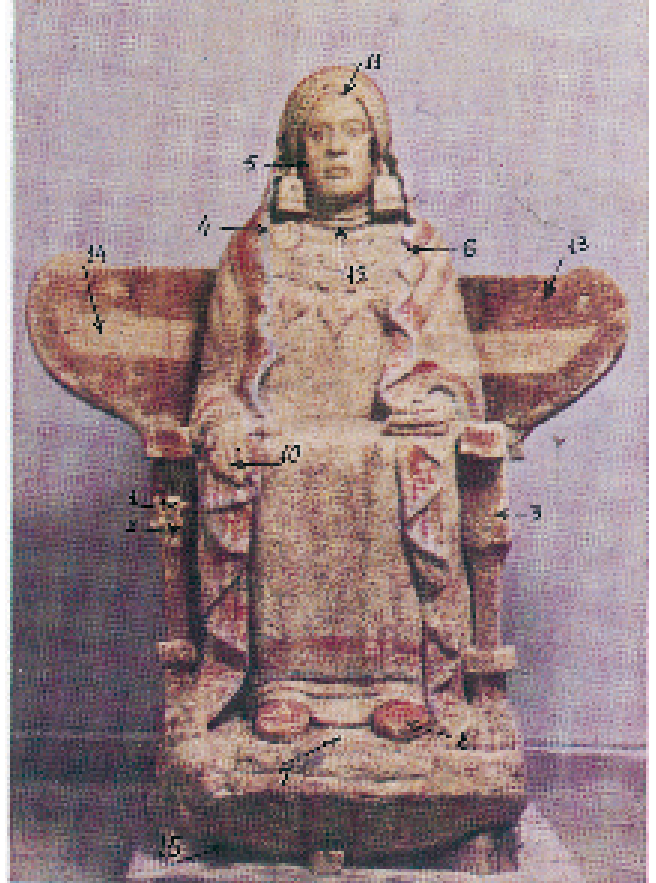
Fig. 12. 13. 14. La "dama de Baza" después del tratamiento.

- Refuerzo de las uniones con varilla de acero  $\varnothing$  7 mm
- Zonas consolidadas con estuco de yeso y cola
- .....● Base del collar integrada con pasta artificial
- .....○ Policromía íntegra (bajo la tierra eliminada)
- ▶ Localización de micromuestras para análisis

3.º Cuando la obra esté seca y con la policromía fijada, se procederá al tratamiento de consolidación de la capa pictórica, al sentado del estuco allí donde se observan levantamientos y oquedades y, finalmente, a pegar los fragmentos sueltos reforzando las uniones de los más grandes con varillas de acero y utilizando como adhesivo una resina epóxica o una resina de poliéster.<sup>6</sup> La cabeza de la imagen, por tener gran superficie de contacto y asentar en plano, no necesita el refuerzo de acero. Las juntas quedarán sin igualar para hacer diferenciables las reparaciones.

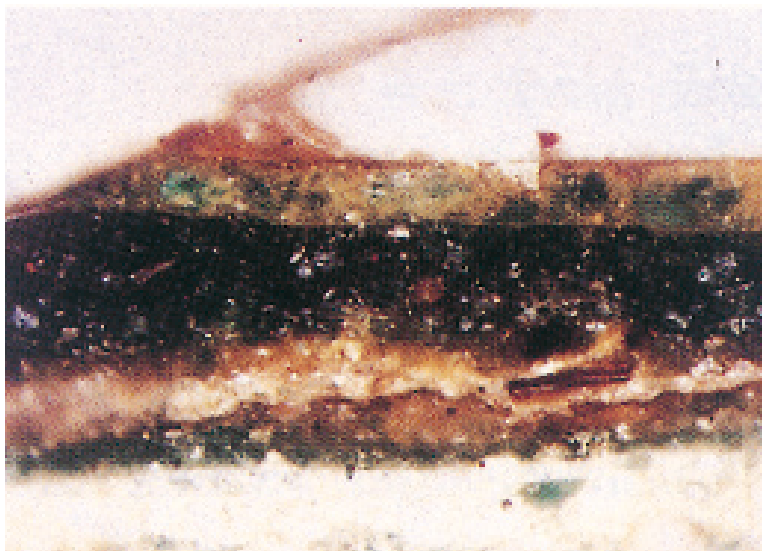
Fig.9. Hans Memling, The Purification. Madrid, Prado, cat. nº. 1557 (Neg. Gabinete tecnico del Museo del Prado).

Localization : Green of the small temple superimposed to the architecture.

- 1- Calcium carbonate: > 140  $\mu$
- 2- Lead white:  $\approx$  8  $\mu$
- 3- Lead white and organic black:  $\approx$  32  $\mu$
- 4- Copper resinate and lead white:  $\approx$  16  $\mu$
- 5- Copper resinate and some vermilion:  $\approx$  30  $\mu$
- 6- Overpaint:  $\approx$  32  $\mu$
- 7- Varnish:  $\approx$  10  $\mu$ .

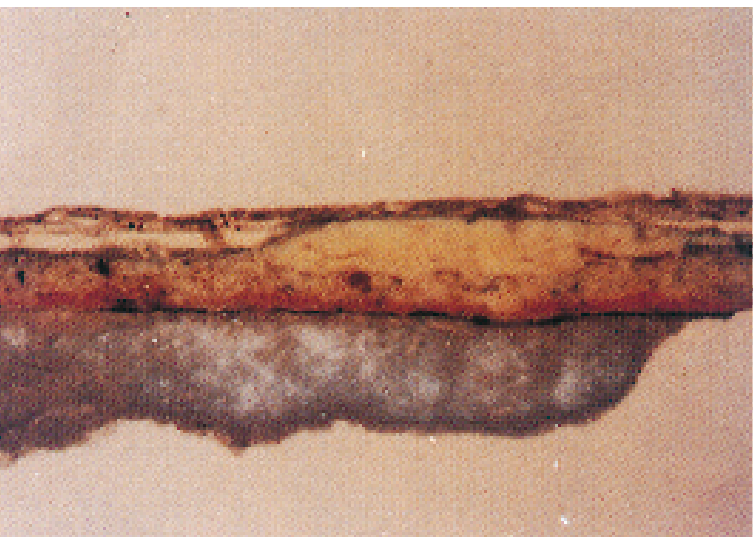
Fig. 10. Sopetran. The Death of the Virgin. Madrid, Prado, cat. nº. 2578 (Neg. Gabinete tecnico del Museo del Prado).

Localization : Brocade of the bedspread of the Virgin's bed.

- 1- Calcium carbonate: > 110  $\mu$
- 2- Black drawing:  $\approx 2 \mu$
- 3- Lead white:  $\approx 5 \mu$
- 4- Vermilion and lead white:  $\approx 15 \mu$
- 5- Lead white, red lake and organic black, some azurite:  $\approx 40 \mu$
- 6- Lead-tin yellow and lead white:  $\approx 20$  to  $40 \mu$
- 7-8- Varnish: up to  $40 \mu$

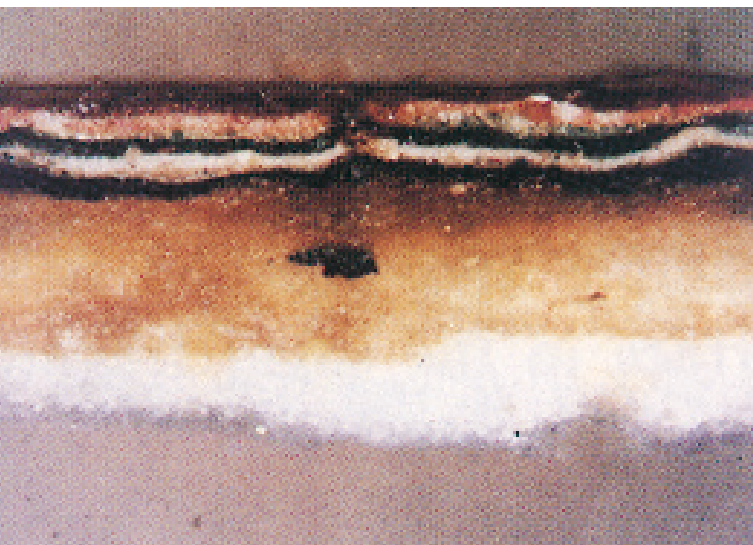
Fig. 11. Pedro Berruguete. St Peter the Martyr praying. Madrid, Prado, cat. nº. 612 (Neg. Gabinete tecnico del Museo del Prado).

Localization : Brocade of the rug.

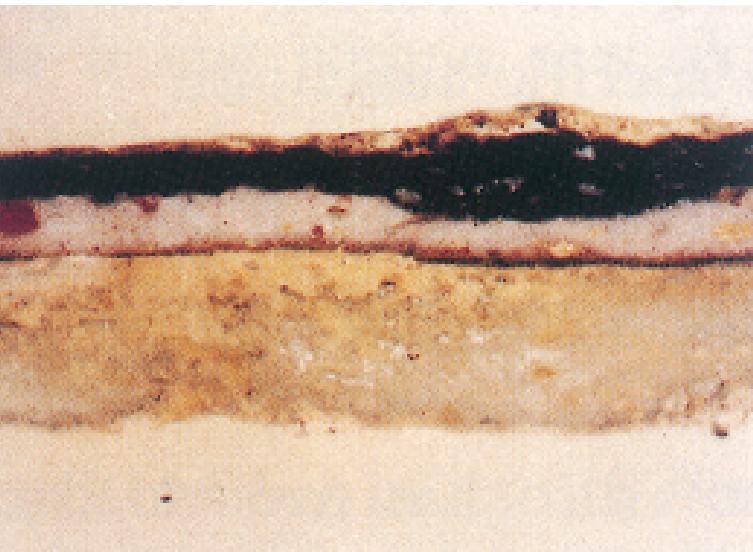
Fig. 17. Francisco de Goya, Judith and Holofernes. Madrid, Prado, cat. nº. 764 (Neg. Gabinete tecnico del Museo del Prado).

Localization : Black of Judith's dress.

- 1- Calcium sulphate: > 170  $\mu$
- 2- Carbon black:  $\approx$ 170  $\mu$
- 3- Lead white, vermilion:  $\approx$ 30 to 50  $\mu$
- 4- Change of composition, carbon black and lead white:  $\approx$  25 to 50  $\mu$
- 5- Varnish:  $\approx$ 10 to 25  $\mu$ .

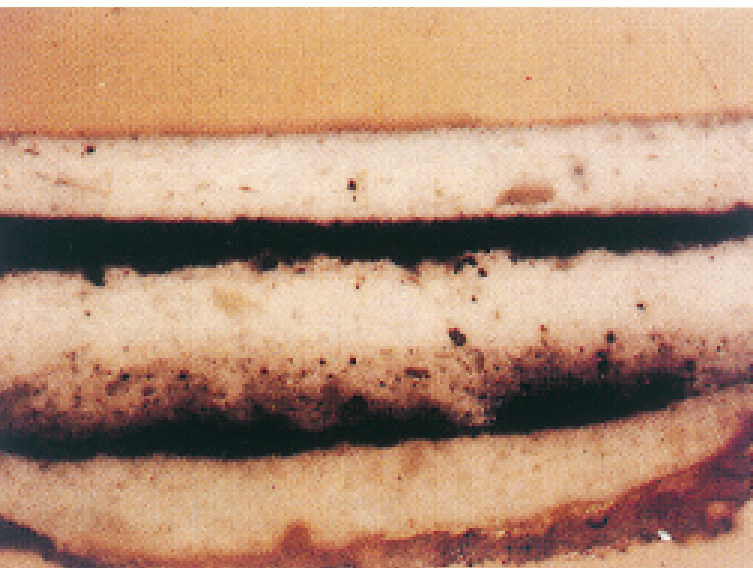
Fig. 18. Pablo Picasso, Guernica. Madrid, Prado (Neg. Gabinete tecnico del Museo del Prado).

Localization: White of the warrior's head.

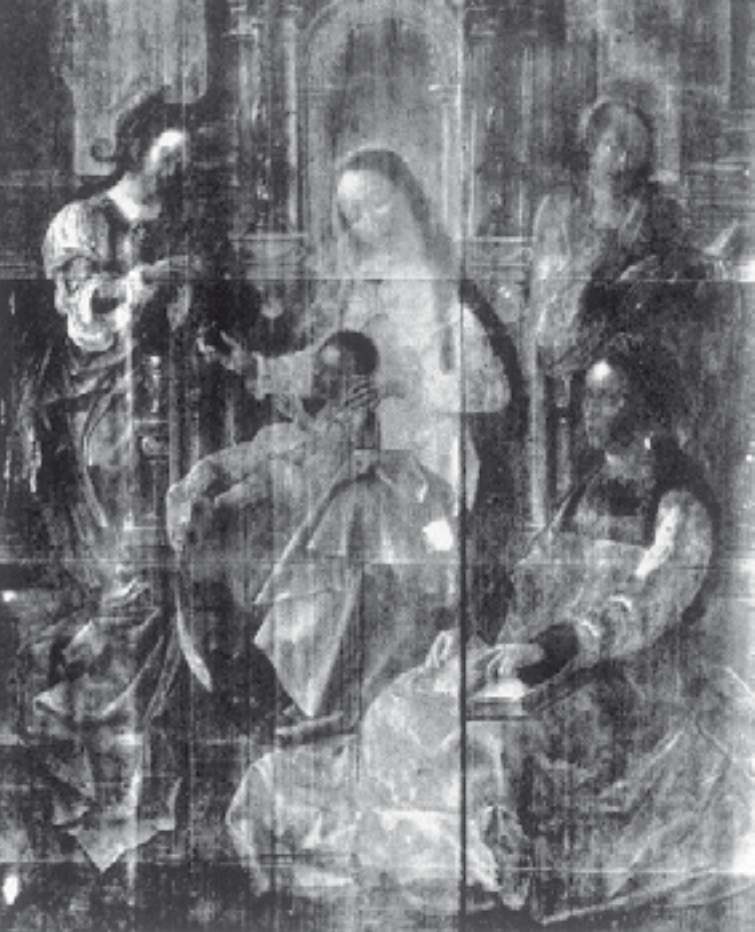
Fig.11. La Virgen de la mosca, en radiografía.  
 Aparato Utilizado: Baltographe 5-50 kv. fabricado por Balteau, rue de Serbie, Liège (Belgica). Material sensible: Película clínica ultrarrápida Kodak 30 x 40.  
 Técnica operatoria. Tensión 20 kv, intensidad 5 mA; tiempo de exposición: 1'; revelador radiográfico: Kodak D-11; tiempo de revelado 2'.

Los trabajos con Rayos X, han permitido apreciar abundantes cambios de composición realizados durante la ejecución de la obra aunque ninguno de importancia singular. Con esta misma técnica y con fotografías con luz ultravioleta e infrarrojos se descubrieron una serie de repintes antiguos, casi coetáneos a la terminación de la pintura; éstos han esclarecido algunos problemas estilísticos y estéticos, los cuales se presentaron desde hace tiempo en torno a su atribución; unidos además al problema fundamental de las firmas que aparecen en la pintura.

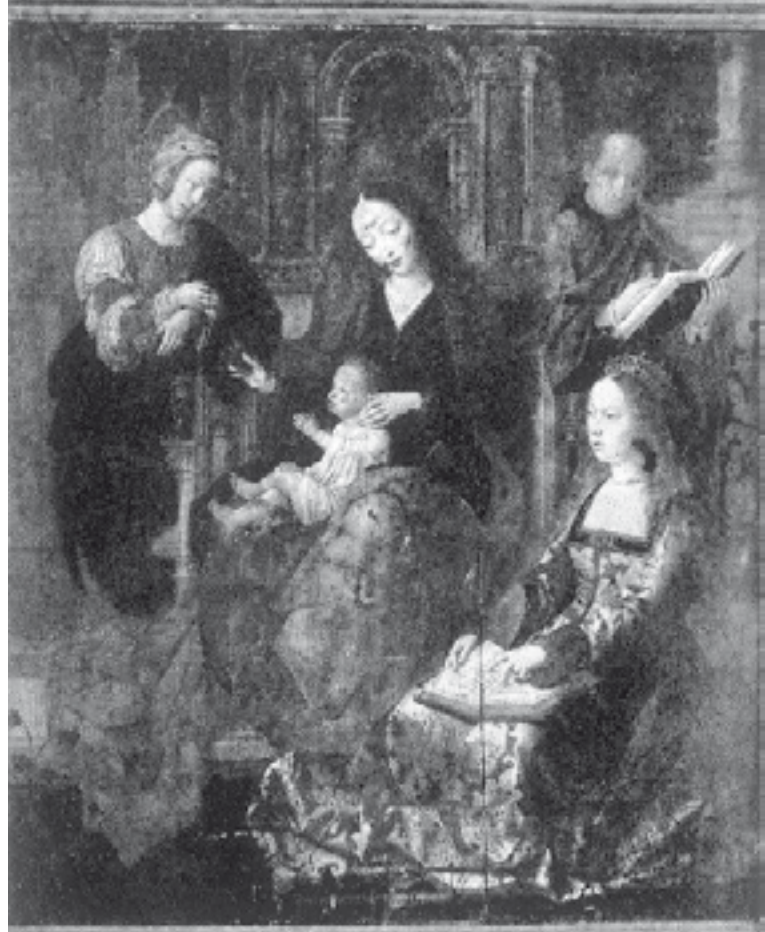
Fig.12 Fotografía de la "Virgen de la mosca" en fluorescencia U.V. Iluminación: 4 lámparas ultravioleta de 125 w. fabricación Philips. Filtro ultravioleta colocado en el objetivo de la máquina. Material sensible: Ilford. Hp. 3. Técnica operatoria: tiempo de exposición, 30 minutos; revelador, Kodak D-76; tiempo de revelado, 10 minutos.

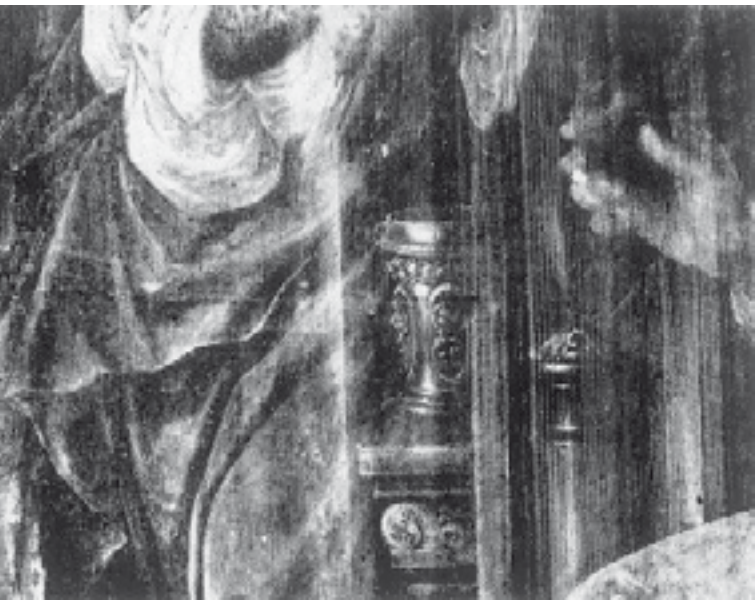
Fig. 16. Radiografía parcial realizada como se indica para la fig. 11. En la mano de la Virgen, que sostiene la pera, se observa una modificación en la posición de los dedos. La decoración del vaso con pigmento amarillo, produce zonas de mayor absorción en la radiografía, debido a su composición a base de plomo. La gran diferencia entre los blancos y los verdes del vestido de Sta. Magdalena, se explica por pigmentos de plomo y ocre respectivamente. La disposición indicada para las fibras de la madera al estudiar el soporte, se ve claramente en profundidad. La unión de las dos planchas de madera aparece con claridad, debido a un mayor depósito de pigmentos en la junta, así como la clavija de refuerzo a la altura del vaso de perfume. Sobre casi toda la superficie de este documento se observan finas rayas entrelazadas, posiblemente debidas a una limpieza muy enérgica que afectó profundamente a las capas de pintura.

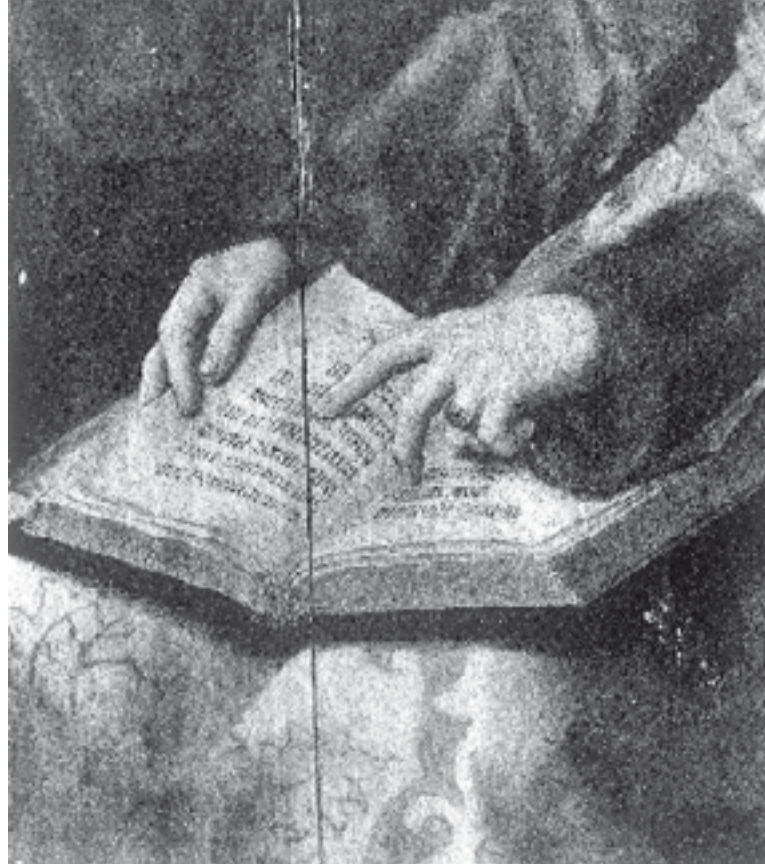
Fig. 25 Fotografía con luz normal, detalle de las manos de Sta. Catalina y del libro que sostiene en sus rodillas. "El fenómeno de Pentimento aparece en el dedo pulgar de la mano izquierda".

El índice de refracción del aceite secante crece con la edad, aumentando gradualmente la translucidez de las capas pictóricas antiguas al aceite. Con la edad, por tanto, aumenta la transparencia de una pintura al óleo y cuando a esta condición se suma la existencia de una capa profunda que refleje una luz de aproximadamente 8000 Angstrom de longitud de onda, se hacen visibles los cambios de composición que el artista introdujo en la obra durante el curso de su elaboración; este fenómeno, que se llama de "pentimento", aparece claramente en el pulgar de la mano izquierda de Sta. Catalina (fig. 25). Otros cambios de composición, tales como la modificación exis-

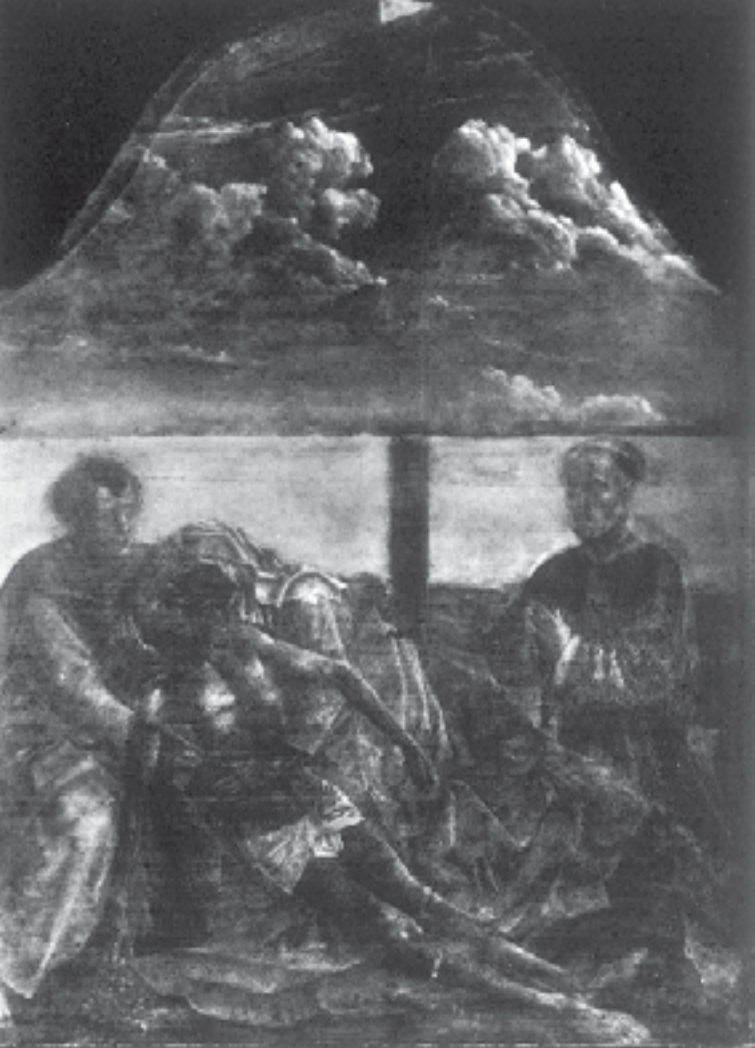
4. Radiografía de La Piedad.

La radiografía <sup>6</sup> nos ofrece una imagen bien contrastada, apreciándose más o menos nítidamente gran cantidad de detalles interesantes (Fig. 4). Sobre la cabeza de los personajes y un poco más arriba de la fractura aparece una línea que delimita en el cuadro dos zonas, la alta y la baja, y que no es más que el borde superior de una banda de casi 6 cm. de ancho, de un blanco más intenso y más denso radiográficamente, que está colocada a la altura de las cabezas sobre el original subyacente, como lo demuestra la estratigrafía al poner de manifiesto la capa de barniz existente entre ambas (Figs. 6 y 7).

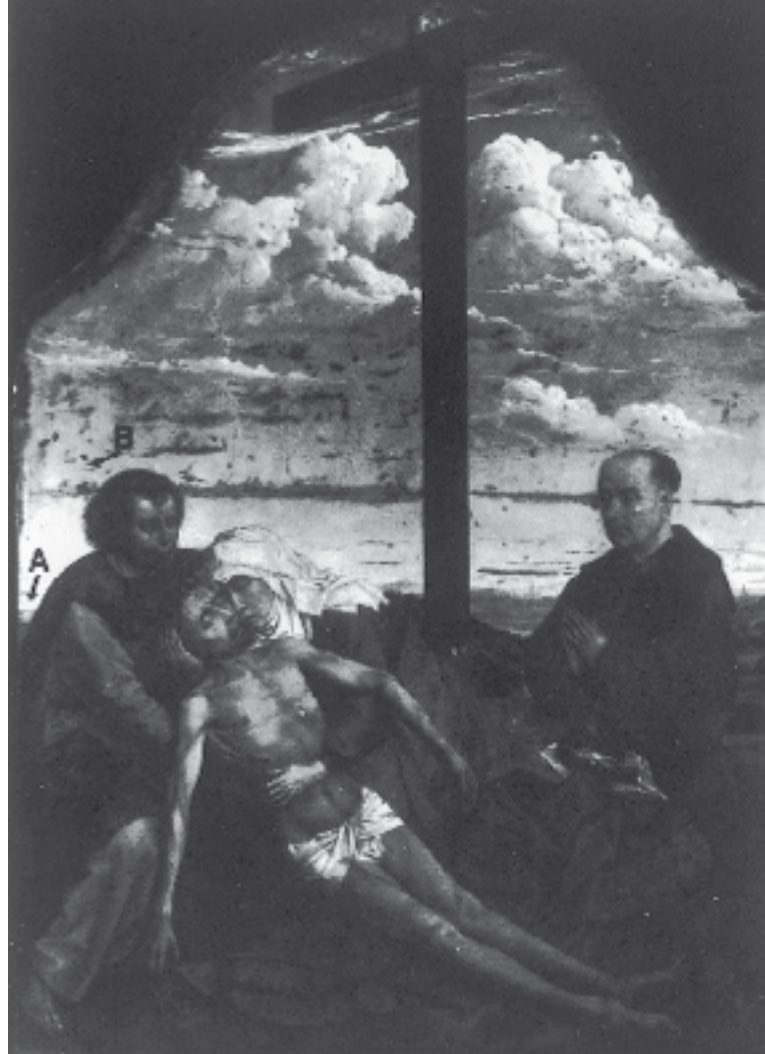
5. Fotografía en fluorescencia ultravioleta. En A y B se señala la localización de las micromuestras para análisis.

Con fluorescencia de rayos ultra violeta<sup>5</sup> se pone de manifiesto la línea de fractura así como multitud de pequeños retoques en el cielo y en los mantos de San Juan y de la Virgen principalmente (Fig. 5).

Los ensayos de solubilidad del aglutinante con formulaciones a base de morfolina, dan resultados similares para la estructura subyacente y la añadida en la zona del cielo (muestra B), y resulta positiva para ambas la reacción de Emich, por lo que pensamos que los aglutinantes tienen emulsión óleo-proteica que será preciso examinar por cromatografía y espectrometría de absorción I. R.
