### 1. CRITERIOS DE CONSERVACIÓN

### 2. MATERIALES DE CONSTRUCCIÓN

### 3. INTERVENCIONES

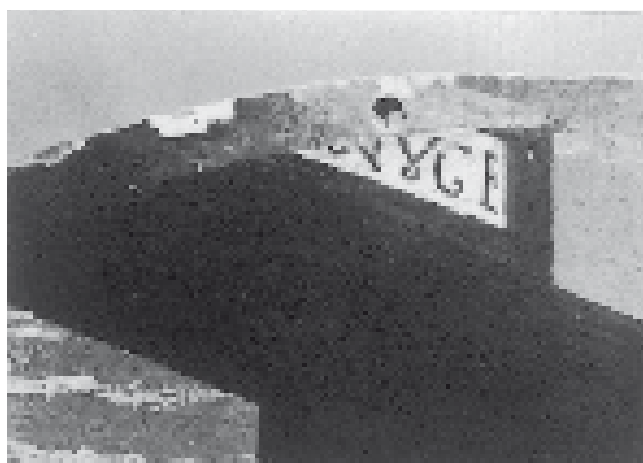
8. Detalle de la parte superior mostrando los dos trazos incisos que señalan la forma redondeada, a 1 cm y 0.5 cm del borde respectivamente.

En el arco superior quedan unos trazos incisos que marcan esta forma (Fig. 8). Desde la raya hacia fuera la pintura es una capa de albayalde y azurita, pero hacia dentro presenta superpuesta otra capa de un azul más intenso a base de ultramarino, a la que aún se superponen el blanco de las nubes. Estas capas de azurita y preparación, están rasgadas por el trazo; las otras capas, cuando llegan a él, lo cubren, y esto indica que fue cortado teniendo ya una primera estructura

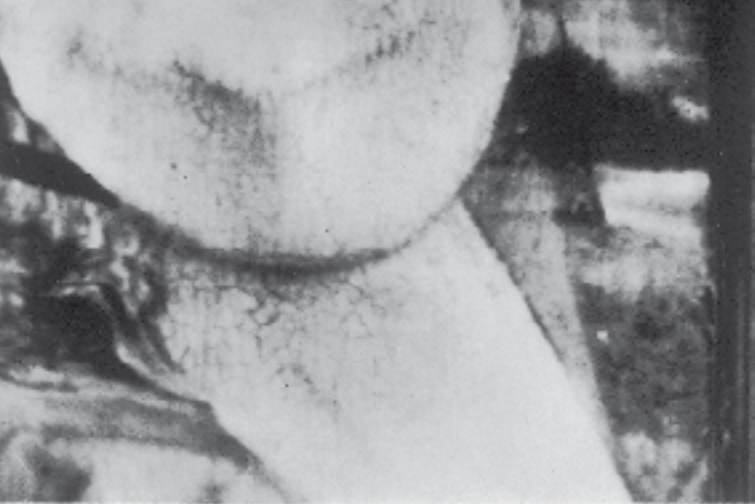
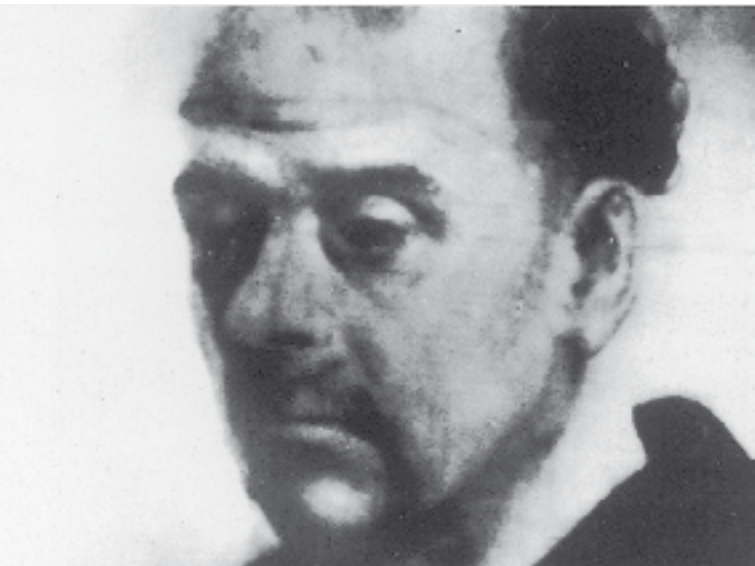
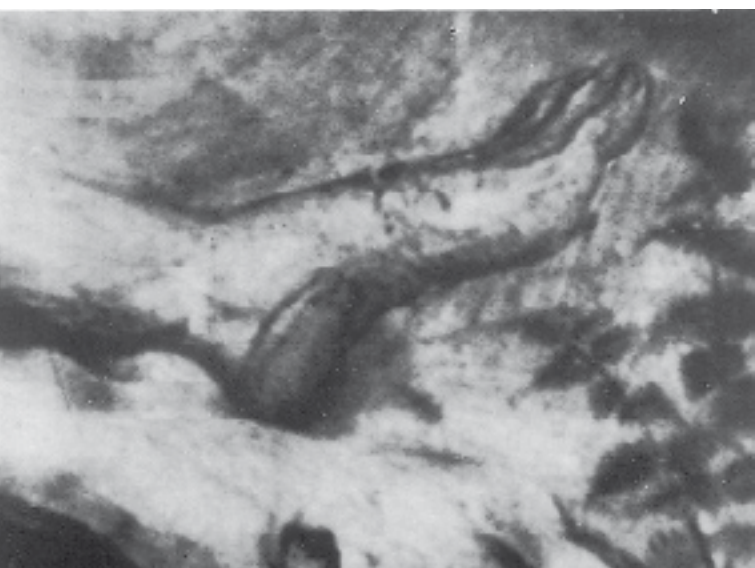
9, 10 y 11 reflectografía de infrarrojos. Detalles fotografiados en la pantalla del monitor de T.V.

La reflectografía de infrarrojos<sup>7</sup> nos muestra un dibujo muy sencillo. En general sigue las formas fundamentales que no han sido modificadas, el cuerpo de Cristo, las manos, los pliegues de los mantos, la corona de espinas en donde se ve el trazado a pincel en el inicio de la línea más a la derecha, debajo del Donante muestra un poco la nariz del personaje subyacente (Figura 10), el trazado más lineal del manto a su espalda (Fig. 9) así como un trabajo un poco más elaborado en puntos como los pies de Cristo (Fig. 11). La limitación en la penetrabilidad del reflectograma es importante y puede deberse a las superposiciones existentes que engrosan notablemente el espesor de la pintura, por lo que esta técnica no ofrece aquí los resultados que inicialmente esperábamos.

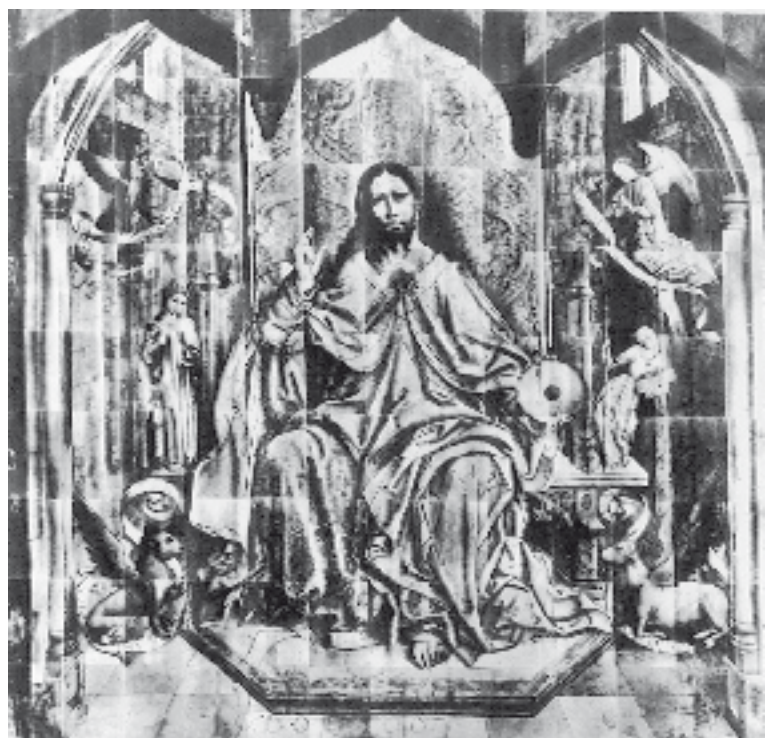
5. Cristo bendiciendo. Montaje de los reflectogramas infrarrojos.

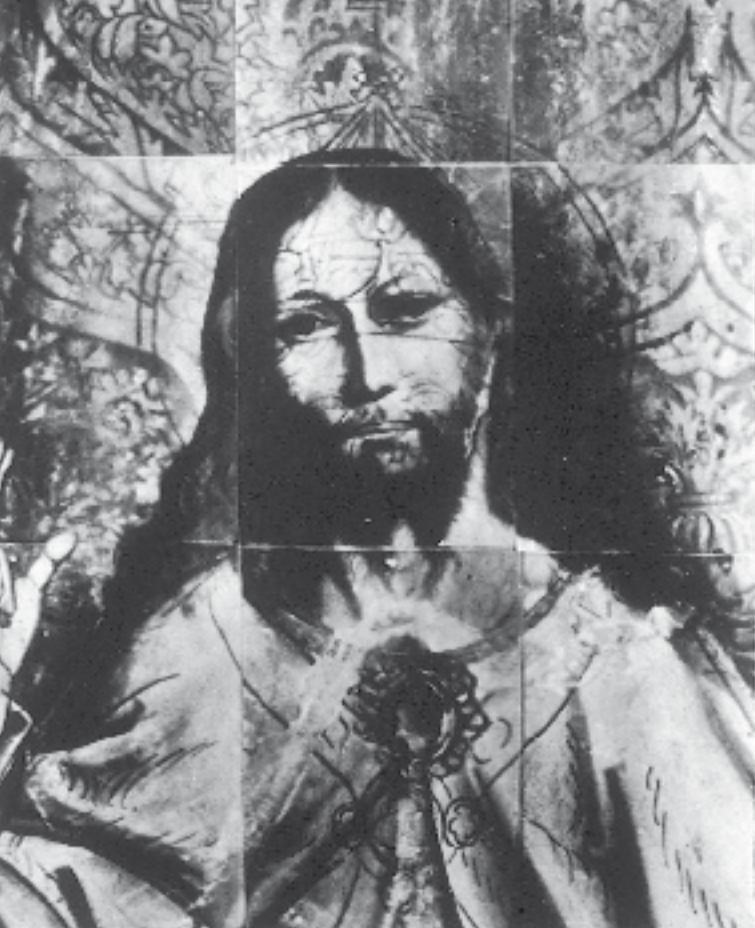
6. Dibujo subyacente del busto de Cristo. Reflectografía infrarroja.

En la figura de Cristo, la zona de la cabeza es confusa. Bajo la pintura se aprecia un proyecto diferente, que muestra una situación más baja en la colocación del rostro, en donde se delimitan claramente los ojos y una complicada corona, ubicada bajo la frente

de la figura visible <sup>4</sup> (Fig. 6). En las vestiduras se aprecia un dibujo lineal muy marcado en sus contornos y en los pliegues de las formas fundamentales, que no se ajusta siempre a lo realizado con la pintura. En general, las formas están poco modeladas y el sombreado se realiza con un trazo curvilíneo muy característico. El borde de la capa y el broche que la sujeta han sido situados en el diseño por debajo del visible, notándose un descenso similar al que se aprecia en el rostro, lo que abunda en la apreciación de que existe un desfase vertical entre el dibujo y la pintura en el busto de Cristo.

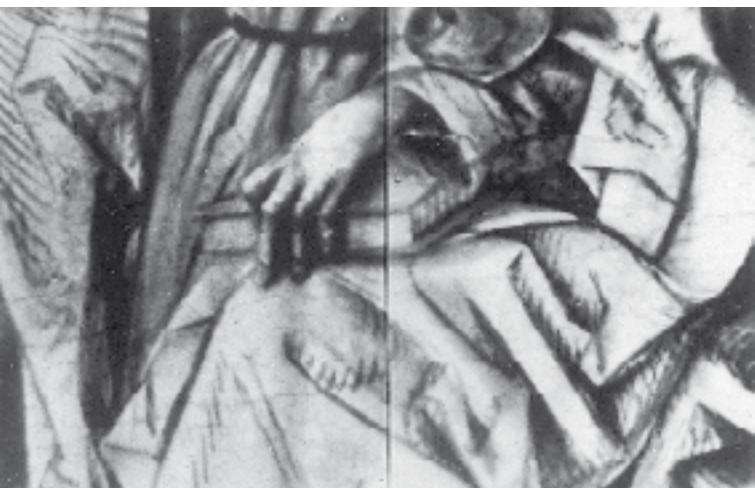
13. Detslle del sombreado del dibujo subyacente obtenido con reflectografía infrarroja en el manto de San Juan.

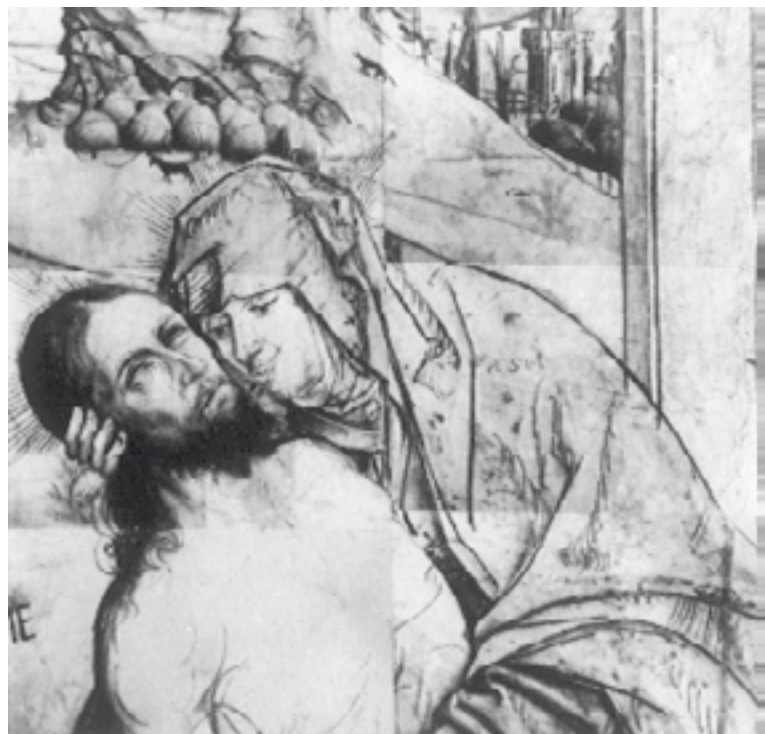
18. Dibujo subyacente de la zona central del cuadro. Reflectografía infrarroja.

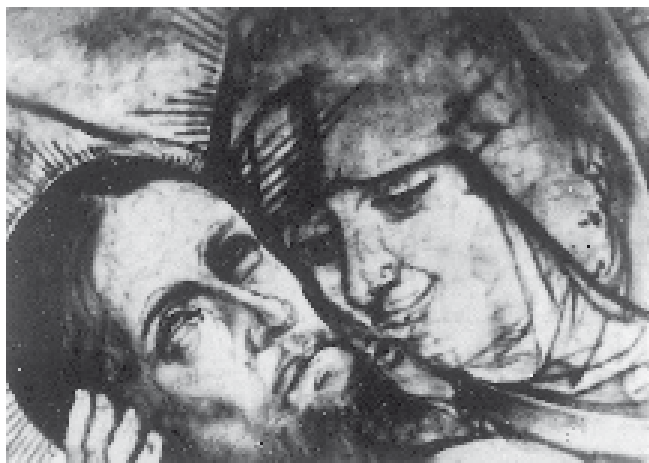
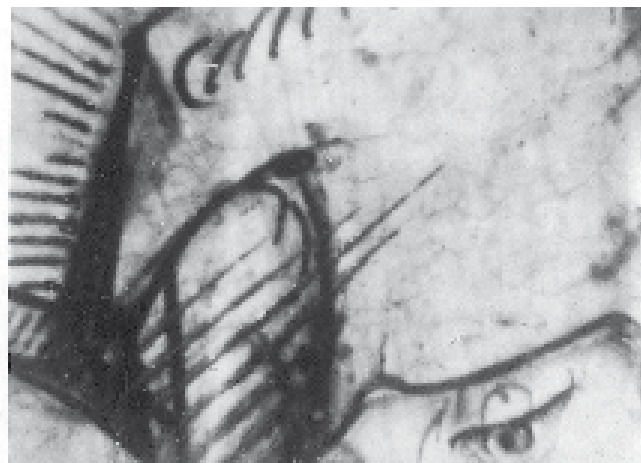
19. Dibujo subyacente de los rostros de la Virgen y Cristo. Reflectografía infrarroja.

20. Dibujo subyacente de la cabeza de la Virgen en el que se puede estudiar con precisión el detalle del trazo. Reflectografía infrarroja.

En el rostro y en las manos de la Virgen se aprecian ligeras modificaciones en su posición, destacando la del ojo izquierdo, nariz y boca; ésta última le da a la cara una expresión menos patética de la que tiene en la pintura. Es interesante observar la precisión del dibujo en esta zona, que le ha llevado al pintor a sombrear el blanco del ojo de la Virgen (Figs. 19 y 20).

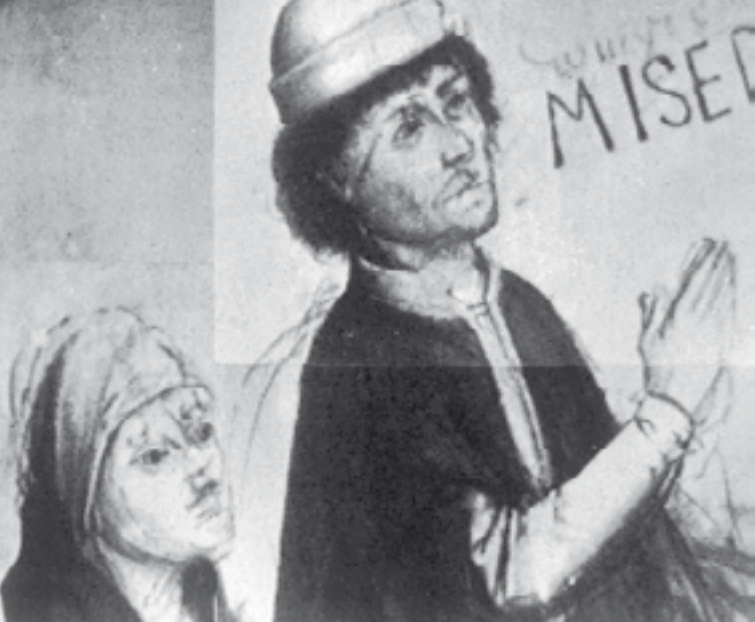
21. Detalle del dibujo subyacente de los donantes. Reflectografía infrarroja.

Los donantes están dibujados en sus líneas fundamentales, presentando rectificaciones y desplazamientos generales. La capa era más ampulosa, los rostros fueron colocados por encima de los efectuados y las manos del donante muestran una postura diferente, que se asemeja a la que tienen las de la figura femenina (Fig. 21).

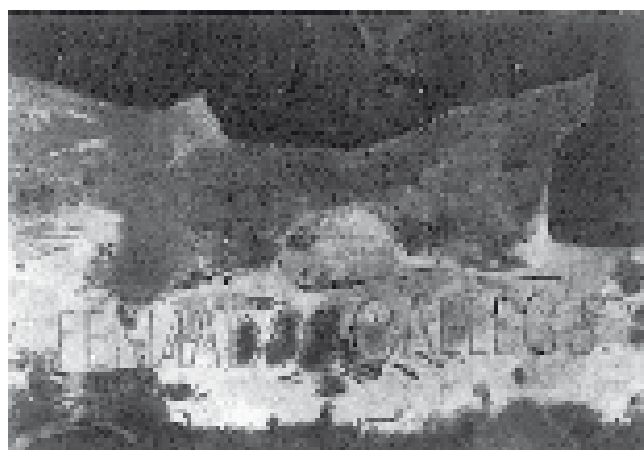
23. Fluorescencia ultravioleta de la firma.

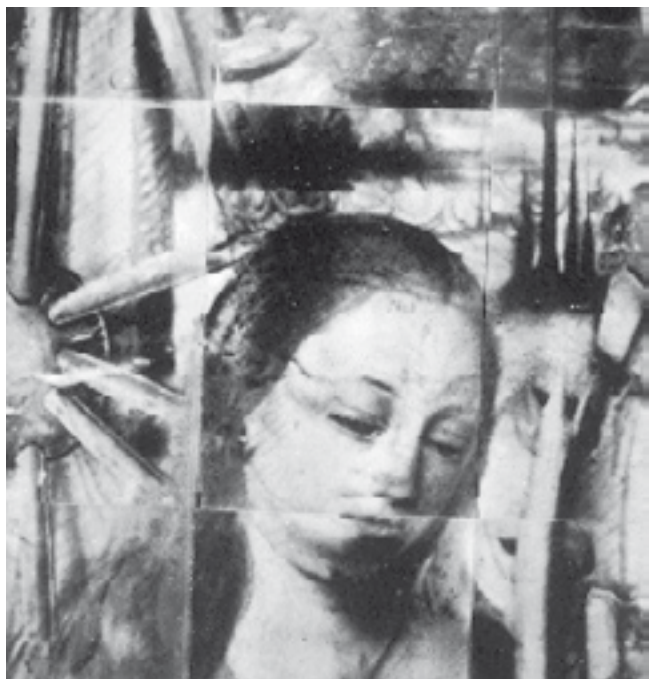
26. Dibujo su subyacente de la cabeza de la Santa, en el que se puede observar una corona inexistente en la realización posterior de la obra. Reflectografía infrarroja.

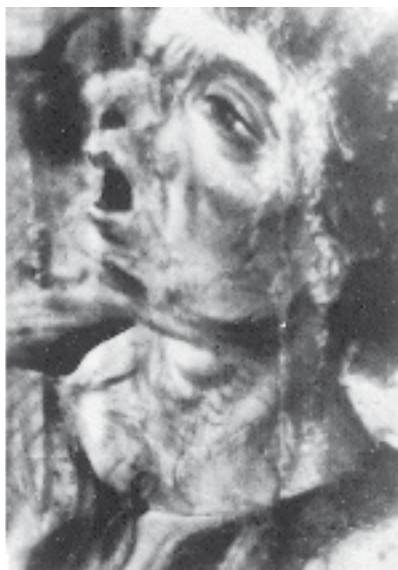
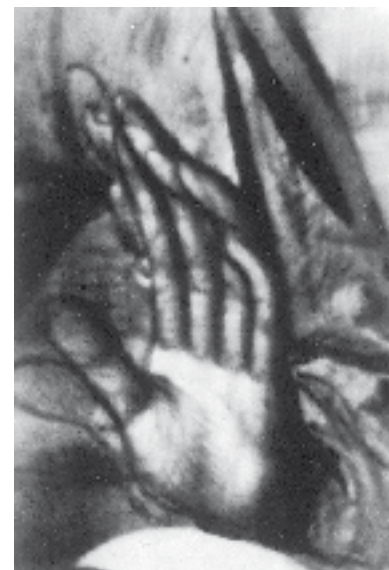
27. Dibujo subyacente del rostro del tercer verdugo en el lado derecho. Reflectografía infrarroja.

28. Detalle del desplazamiento existente en la mano del segundo verdugo del lado derecho. Reflectografía infrarroja.

la escena se ciñen en su dibujo a las características antes reseñadas, pudiendo éste ser observado con mayor facilidad en los verdugos, ya que la zona de los otros tres personajes está muy deteriorada y los abundantes repintes existentes hacen que la imagen sea más confusa. Los contornos se definen y se moldean las distintas partes de sus cuerpos mediante las paralelas cruzadas, visibles en los jubones y calzas de los verdugos, en los gorros de algunos de ellos, etc. (Fig. 30). Existen correcciones de la pintura con respecto al dibujo en las manos de los dos primeros verdugos de la derecha y en el rostro del tercero. En los demás, se pueden apreciar pequeñas rectificaciones (Figs. 27 y 28).

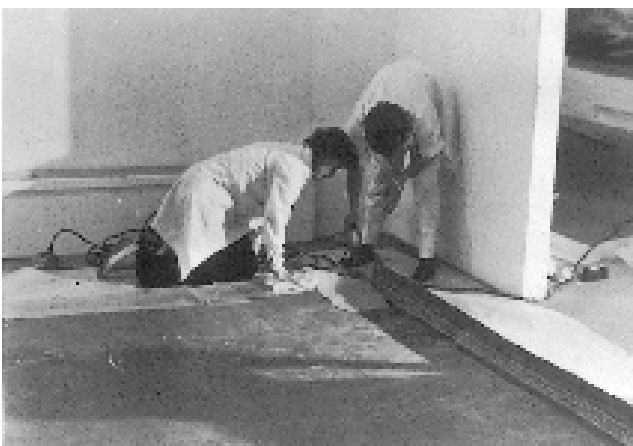
3. Durante el desmontaje en Nueva York. Especialistas del Departamento de Restauración del MOMA proceden a planchar los bordes con aire caliente y muñequillas de tela.

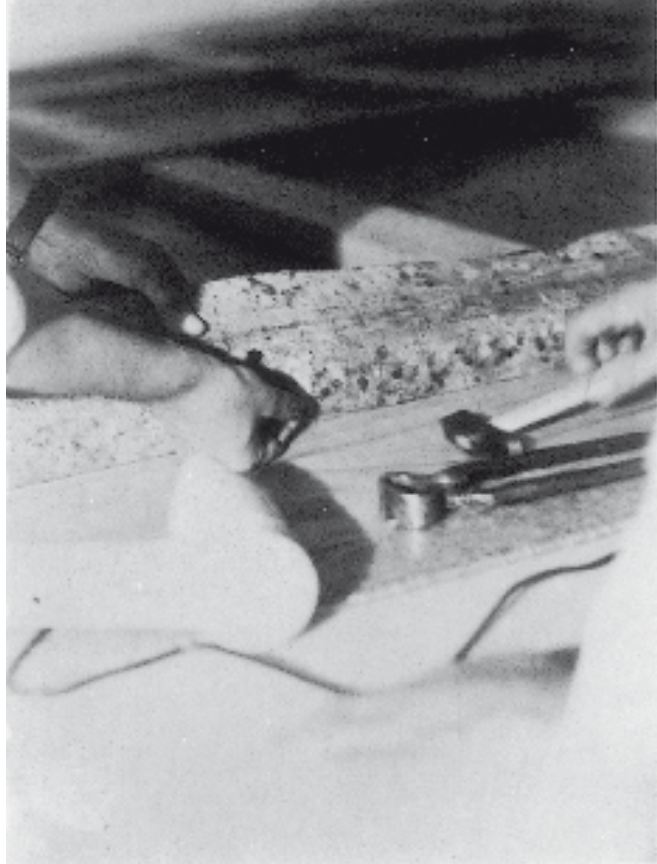
7. Clavando el lienzo en el bastidor. El aire caliente del secador de pelo permite la adaptación de la tela impregnada de cera.

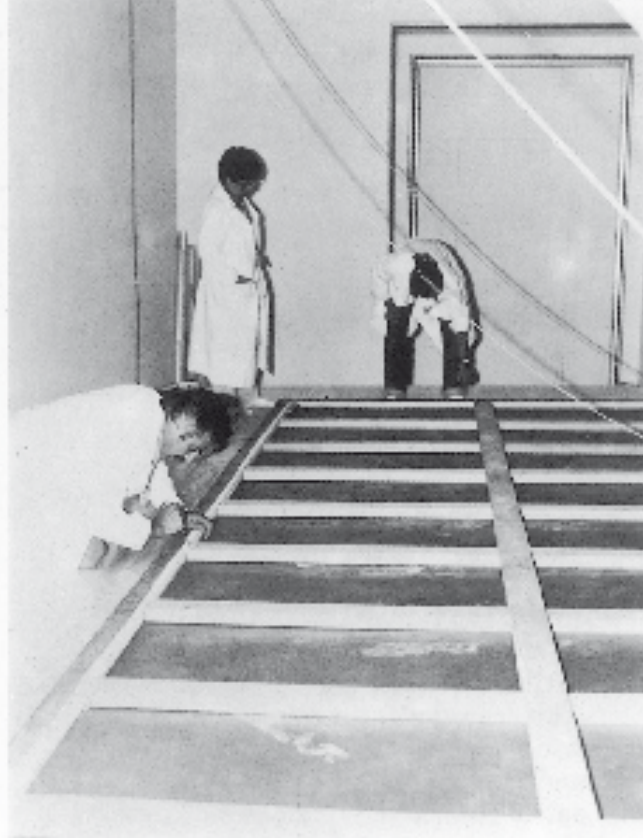
8. Tensado del bastidor. Nótese las cuerdas que mediante cuatro poleas instaladas en el perfil superior de sujeción facilitaron la colocación del cuadro.

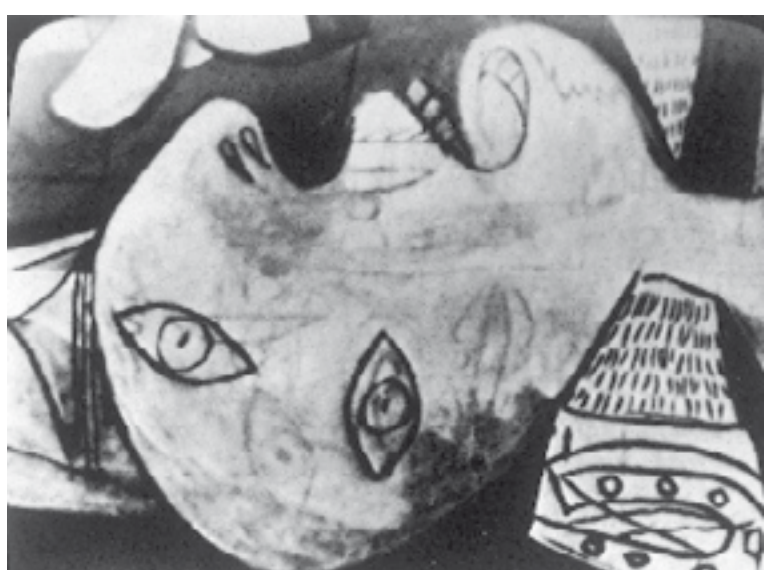
18. Detalle de la cabeza del guerrero en reflectografía infrarroja.

En la cabeza del guerrero el pintor mantuvo el esquema desde la "tercera fase hasta la sexta y última". El dibujo subyacente obtenido debe situarse por tanto entre el 3 y el 4 de Junio. En estos días Picasso realizó los dibujos en grafito y guache sobre papel tela, números 43 y 44 de la Exposición. En el 43 se aprecia la misma posición de la boca y del contorno de la cabeza que en el documento de

infrarrojos, mientras que los ojos, si bien son iguales están colocados en distinta posición. No contento con el resultado debió de realizar el núm. 44 (en el reflectograma también existen ojos con el mismo esquema que los que aparecen en este dibujo, si bien en otra posición) que fue el que plasmó en el lienzo en la ejecución final. Por tanto este cambio de composición debió producirse en el último día de la realización de la obra, el 4 de Junio.

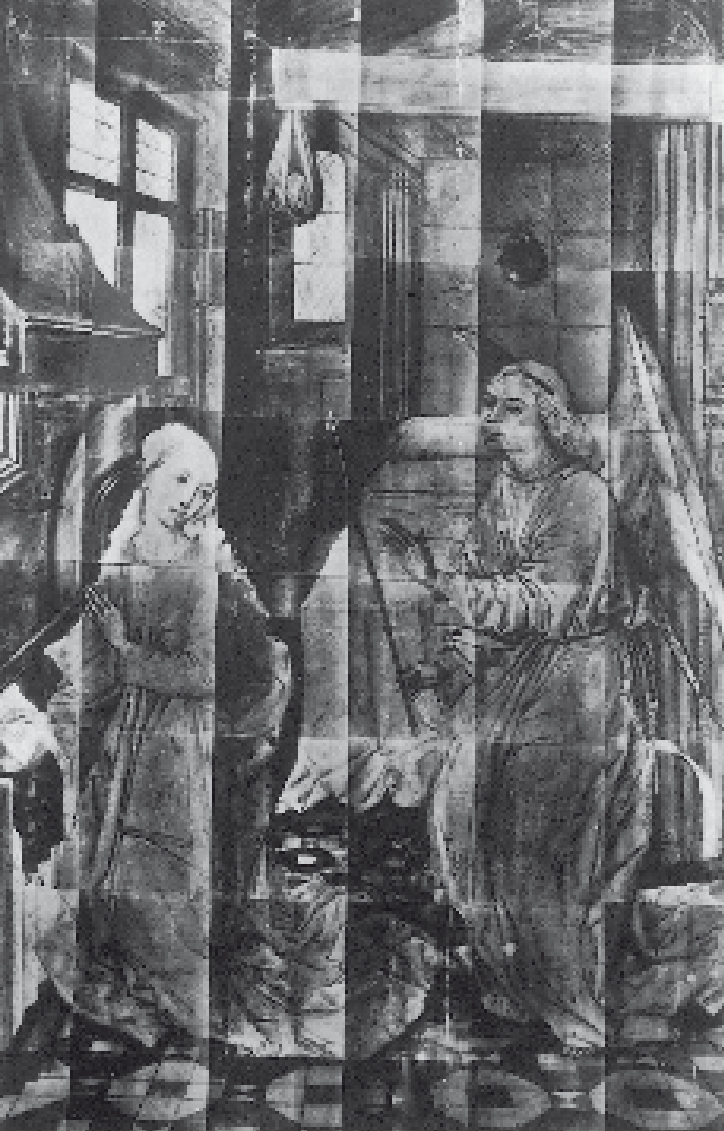
2. La Anunciación. Montaje general de los reflectogramas infrarrojos.

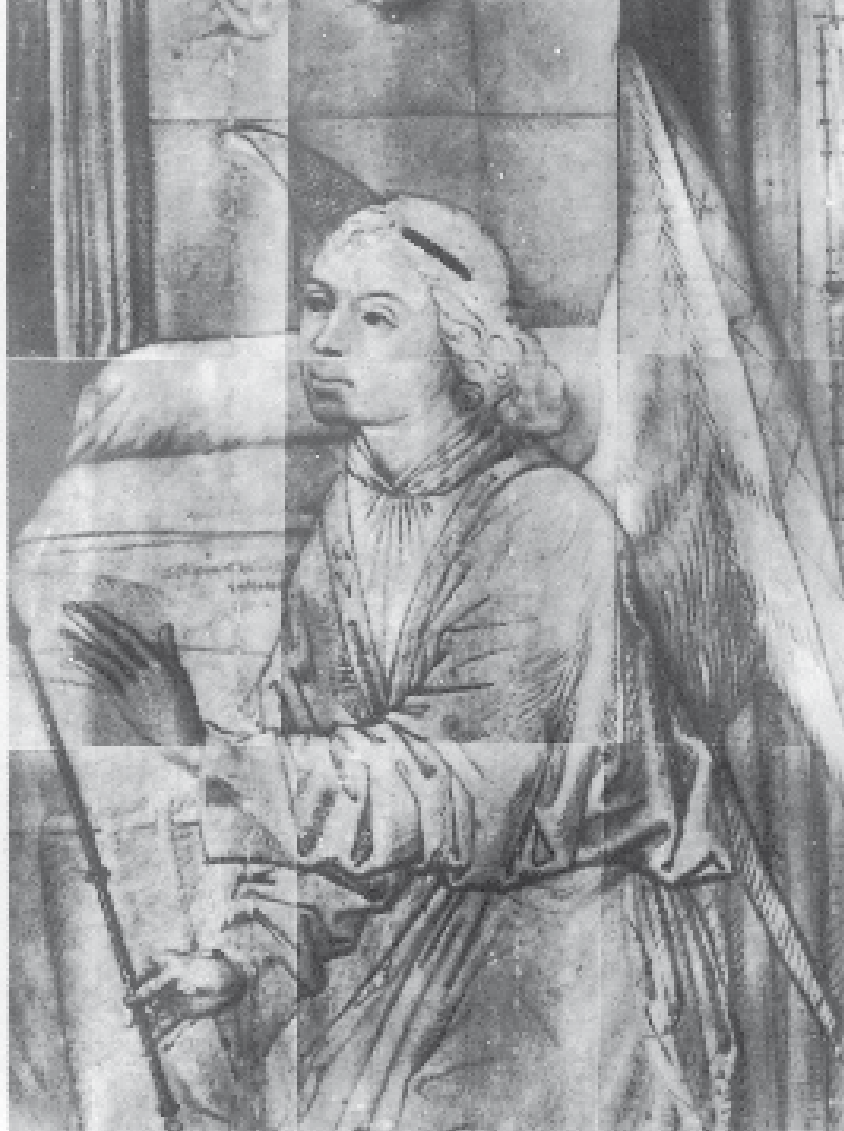
3. Detalle del Arcangel en reflectografía Infrarroja.

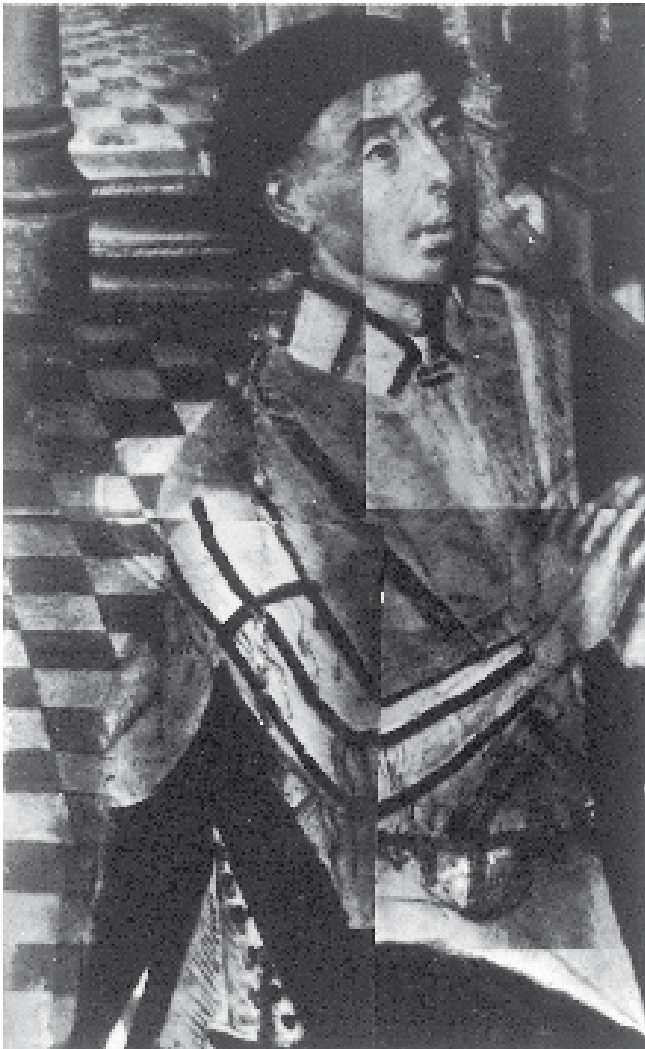
4. El I Marqués de Santillana o su hijo el Duque del Infantado. Detalle en reflectografía infrarroja del Donante en el que se observan los desplazamientos de las manos y hombro derecho.

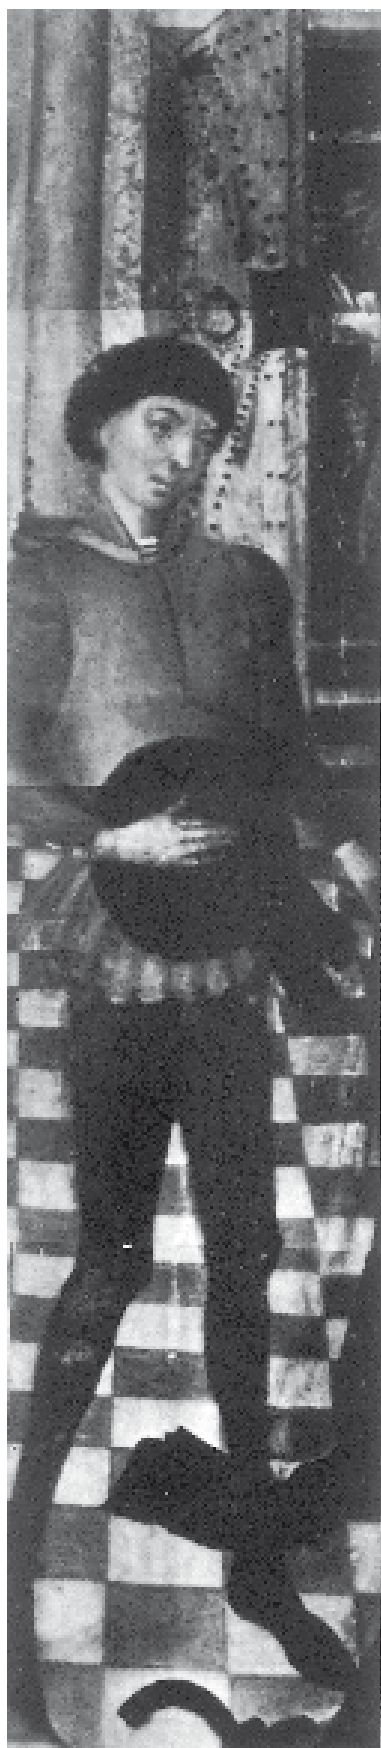
5. Detalle en reflectografía infrarroja del acompañante del Donante, mostrando la superposición del personaje sobre la puerta y el desplazamiento de la pena.

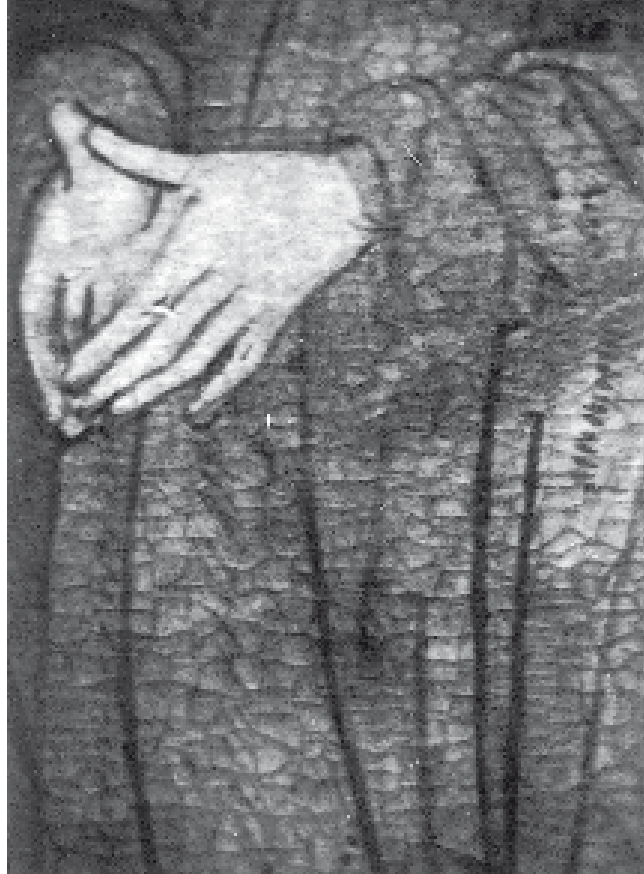
7. Detalle de las manos y manto de la Virgen en reflectografía infrarroja.

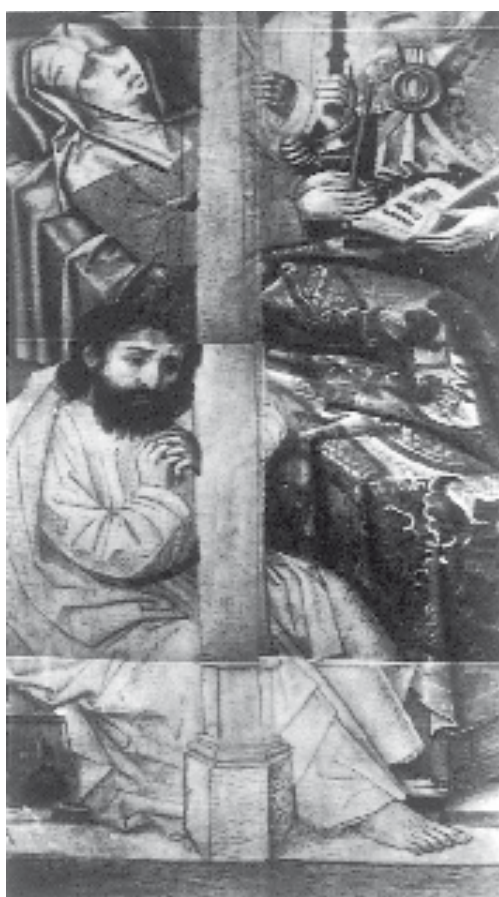
9. El Tránsito de la Virgen. Detalle del lado izquierdo en reflectografía infrarroja. Nótese la Palma del Paraíso en la mano de San Juan.

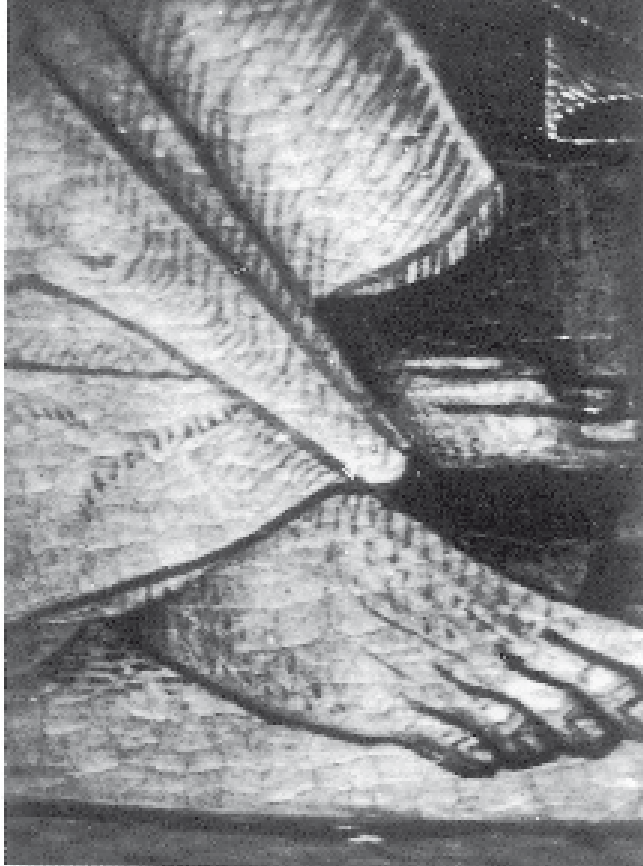
11. Detalle en reflectografía infrarroja del borde de la túnica y del pie del apóstol de la fig. 10.

que personalizan al pintor. Estos últimos también pueden observarse en la cara y toca de la Virgen <sup>8</sup>. Existen también en el borde de la túnica del Apóstol trazos en zig-zag, similares a los que aparecían en las alas del Arcángel de la Anunciación. (fig. 11).

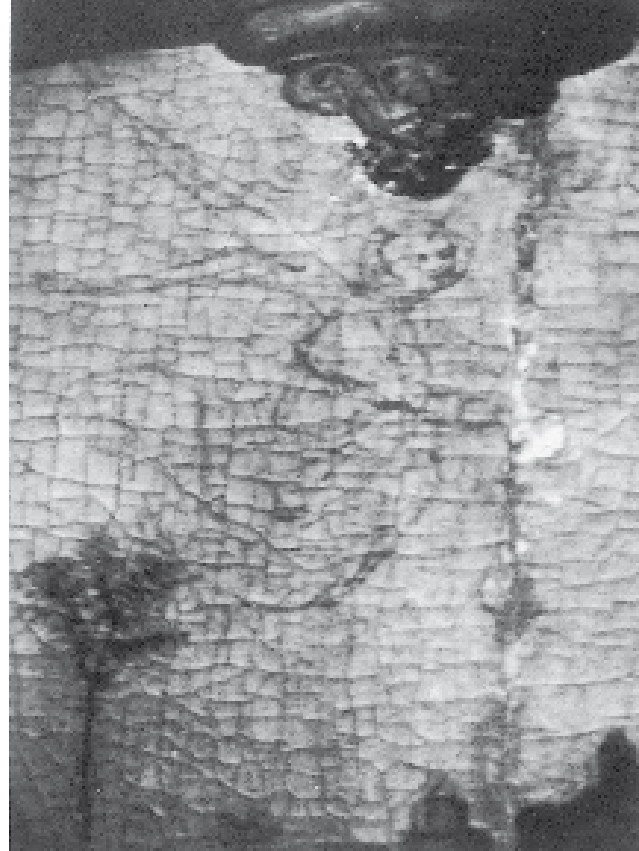
12. Detalle del ángel que aparece subyacente bajo el celaje del fondo. Reflectografía infrarroja.

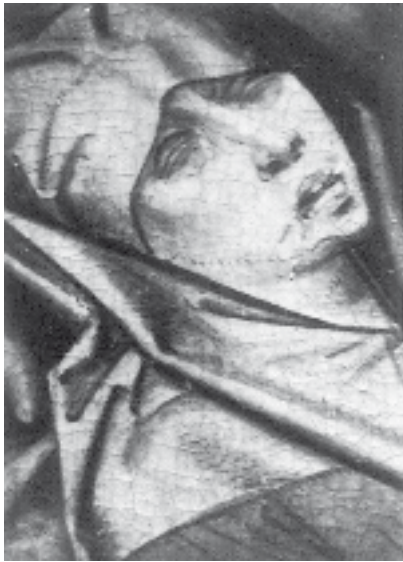
13. Detalle de la cabeza de la Virgen en reflectografía infrarroja en el que se aprecian con nitidez los pequeños trazos de sombreado que personalizan al autor.

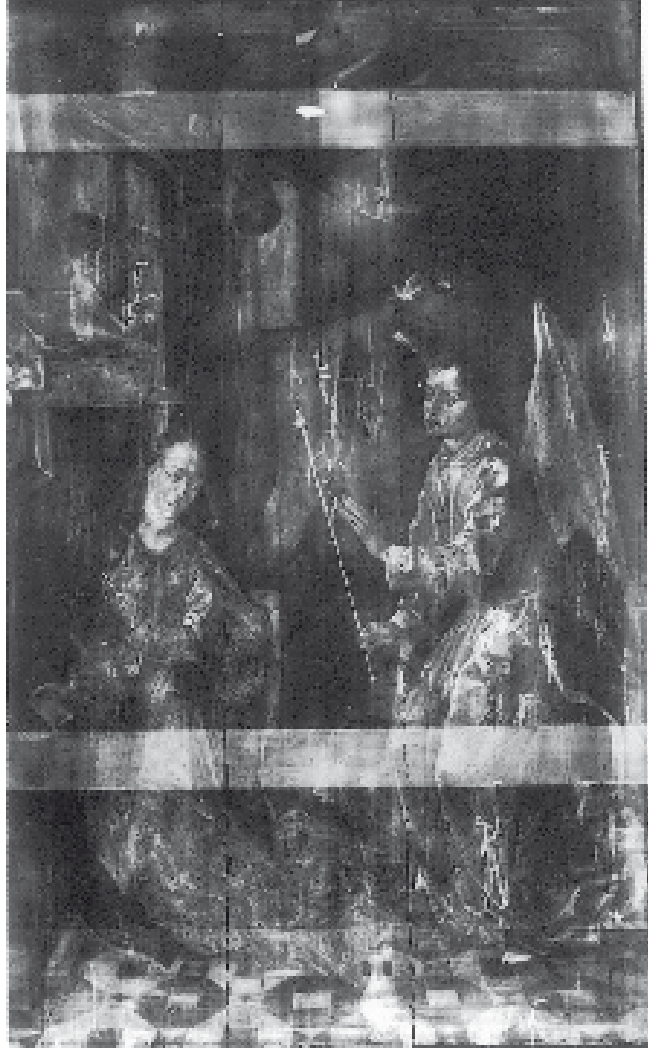
14. La Anunciación. Radiografía general. El jarrón de las azucenas y la pequeña figura del Dios Padre sobre la chimenea han sido superpuestas a la composición.

En la Anunciación, los únicos detalles no previstos y a los que no les ha sido respetado el sitio, han sido el jarrón con las azucenas y la figurilla del Dios Padre con las tablas de la Ley que aparece sobre la chimenea, que fueron añadidos a la composición después por el mismo autor. En el primer caso las losetas del suelo se transparentan detrás del jarrón y el manto de la Virgen tras las azucenas. En el segundo, el Dios Padre está

superpuesto a la línea curva de la campana de la chimenea sobre la luz de la ventana. (fig. 14).

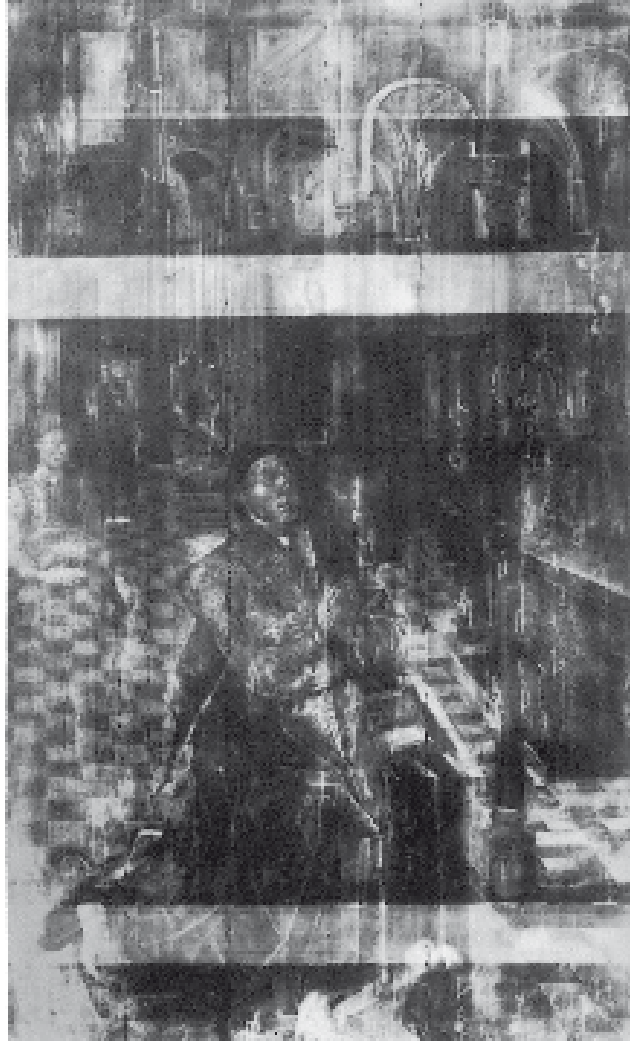
15. El I Marqués de Santillana o su hijo el Duque del Infantado orante. Radiografía general.

La escena del donante pone de manifiesto la adición posterior del joven acompañante que sostiene la toca del personaje principal (al que no le fue reservado espacio, como normalmente hace el pintor con todos los elementos). En el dibujo subyacente ya veíamos los clavos de la puerta del fondo pertenecientes a la realización final bajo el pecho del personaje. En las radiografías (fig. 15 y 16) se aprecia cómo el personaje se superpone a las losetas del suelo y a la arquitectura del fondo, diferenciándose del resto de la composición en donde los espacios de cada figura y de cada detalle están perfectamente delimitados por las materias pictóricas.

Existen variaciones pictóricas en el hombro derecho del donante igual que sucedía en el dibujo. Dicho detalle aparece en el documento radiográfico con mayor desarrollo y modificaciones de posición. También se observa que el borgeguí izquierdo ha sido ligeramente retocado.

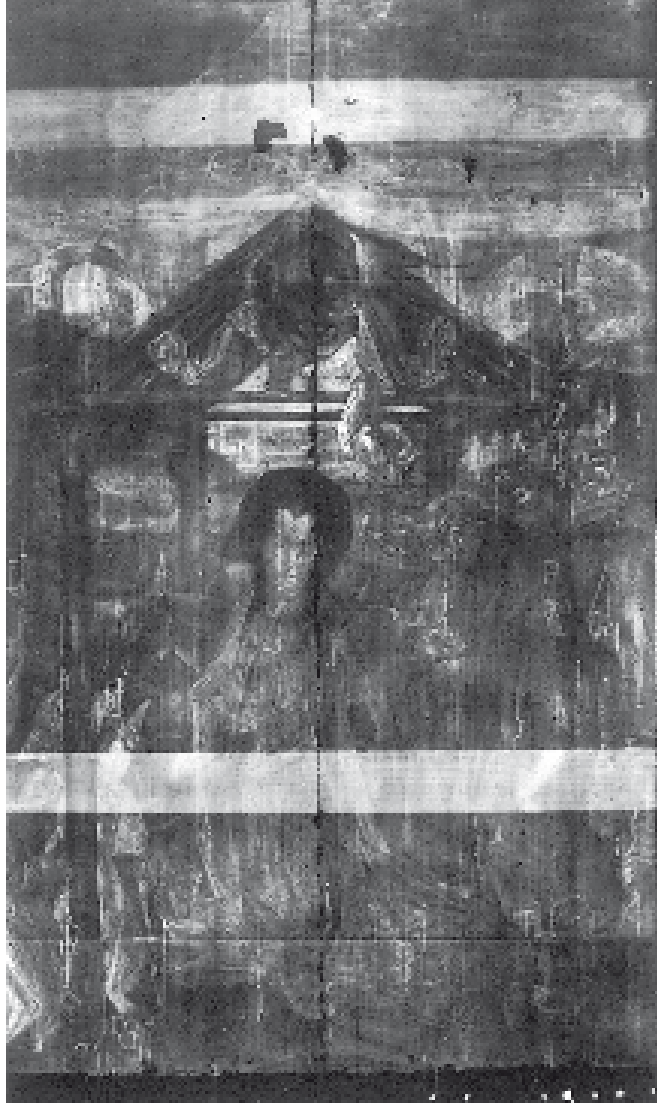
17. La Natividad. Radiografía general.

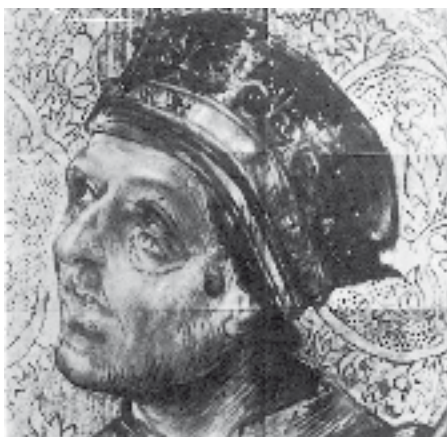
11. Rey Oseas. Detalle de la cabeza.

El rostro del Rey Oseas, muestra un desplazamiento general descendente de los ojos, la nariz, la boca y la oreja izquierda en su diseño dentro del contorno del mismo, pero sin cambios de composición ni variación de ninguno de estos elementos. El trazado de las líneas de encajamiento general del rostro presenta solamente ligeras correcciones sin importancia y debió efectuarse primeramente, diseñándose después la corona, ya que vemos el borde superior de la cabeza por debajo de la misma, no reservándose el lugar de su emplazamiento (Fig. 11).

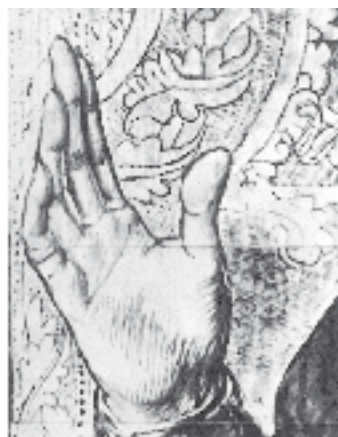
12. Rey Oseas. Detalle de la mano izquierda.

En aquellas partes que lo requiere el dibujo, tales como motivos decorativos, cetos, adornos, así como en los rizos del cabello y en las barbas, etc., vemos cómo el trazo se curva ligeramente para adaptarse a las formas. Son muy típicos del pintor los trazos en forma ondulada que marcan los inicios de las distintas falanges de los dedos, por el reverso de las manos (Figs. 10 y 12).

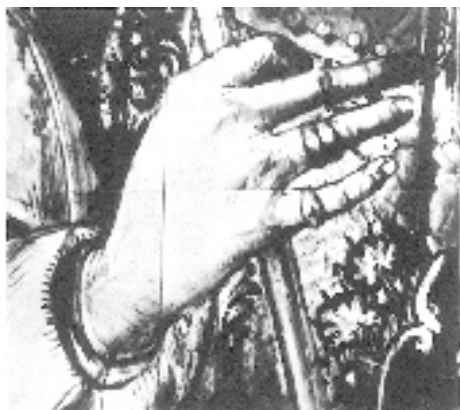
15. Rey David. Detalle de la mano izquierda y de los plegados del derecha. manto.

espesor en los que se observa el goteo del instrumento <sup>6</sup> (Figs. 12 y 15 por ejemplo).

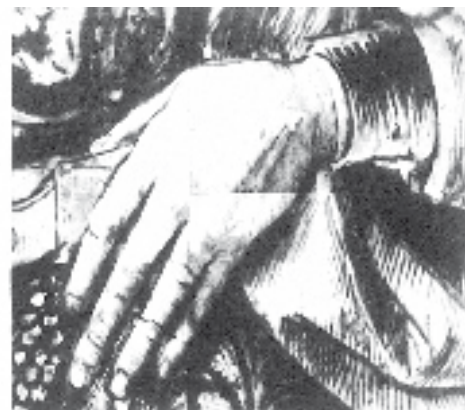
16. Rey David. Detalle de la mano

algunas manos (Fig. 18) y otros en forma de líneas quebradas a modo de picos en manos y vestiduras (Figs. 16, 18 y 25). Ambos suelen ser de intensidad media.

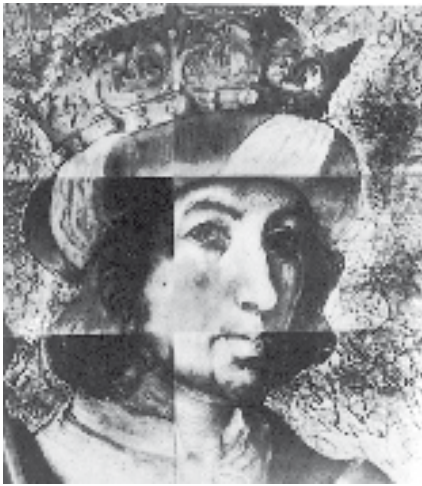
20. Rey Josafat. Detalle de la cabeza.

En el rostro del Rey Josafat destaca principalmente el desplazamiento lateral derecho de los ojos en el diseño primitivo, sobre todo, se aprecia con toda nitidez el del ojo derecho. Vemos además, una ligera modificación de la barbilla que en su ejecución final se realiza más redondeada que en el proyecto. También existen ligeros retoques en el resto de los contornos sobrepasando, en el lado izquierdo de la figura, el sombrero y los pelos del cabello a la zona respetada con el oro (Fig. 20).

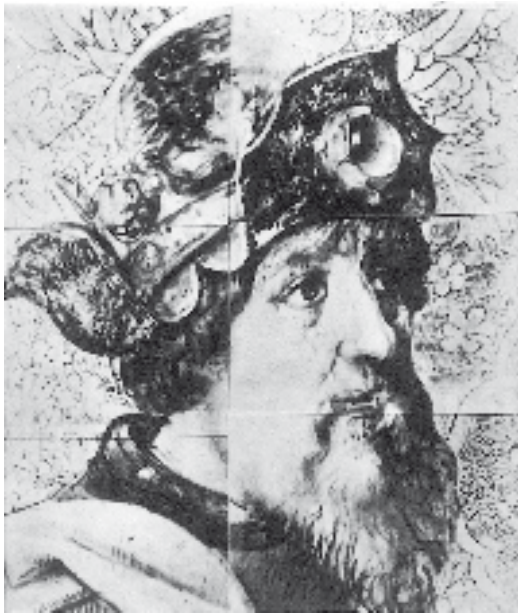
23. Rey Exdras. Detalle de la cabeza.

El rostro del personaje; salvo ligeras modificaciones en su encajamiento general, y en el de la nariz y la boca, no presenta desplazamientos ni cambios de importancia (Fig.23).

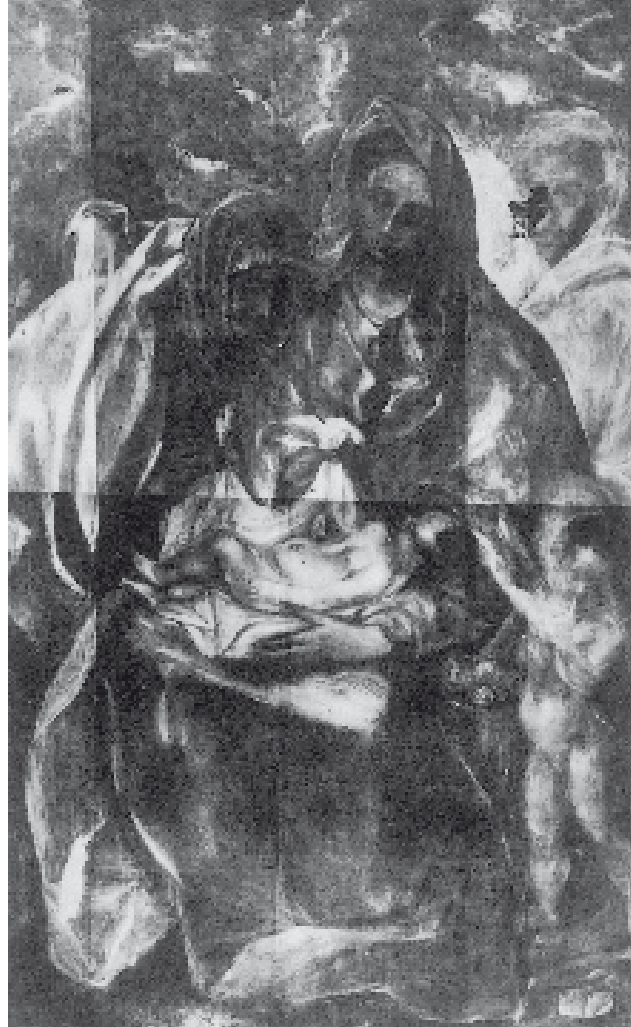
2. Radiografía general del cuadro.

masculino en el lado derecho desde el punto de vista del espectador (Figs. 2 y 5). Esta figura presenta un contraste radiográfico similar al resto del cuadro. Se pueden ver cambios de composición en la cabeza que ha sido bajada y en la elaboración del manto, muy ampuloso, y de un color amarillo-naranja, según puede verse en las microfotografías (Fig. 12, n.º 142): el empleo del amarillo de plomo y estaño y el minio de plomo en la elaboración de esta capa de color da como resultado el fuerte contraste radiográfico que se aprecia en las placas <sup>9</sup>. El personaje mira al observador no integrándose en la composición como es lo habitual en los temas de la Sagrada Familia realizados por el Greco.

En la Sagrada Familia del Museo de Santa Cruz de Toledo el empleo generalizado del blanco de plomo en la realización de las diferentes capas que componen el color, así como el uso de este material directamente aplicado para resaltar las luces, dan como resultado el documento obtenido en el que se aprecia un fuerte contraste de densidades. También hay que tener en cuenta el uso de pigmentos como el amarillo de plomo y estaño y el minio de plomo en las zonas amarillas, naranjas, verdes y en la imprimación. Las zonas de menor contraste son las de las carnaciones de los rostros de la Virgen, Sta Ana y el personaje oculto en el lado derecho; las manos de Santa Ana también tienen poca densidad ya que carecen de las pinceladas para resaltar las luces habituales en el pintor. Por el contrario, las de la Virgen y los dos niños tienen un fuerte contraste radiográfico (Fig. 2).

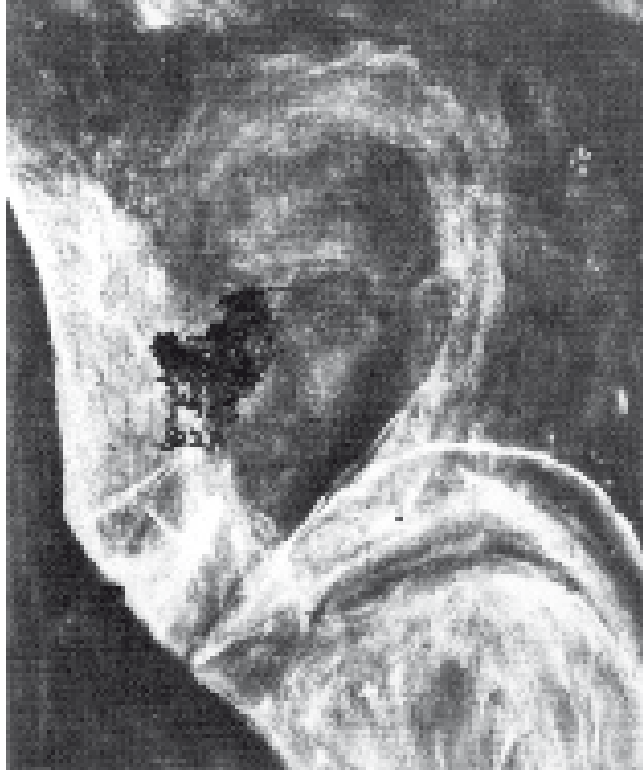
5. Detalle del personaje oculto en la Sagrada Familia del Museo de Santa Cruz, en R.X. Se puede observar la primera composición del pintor.

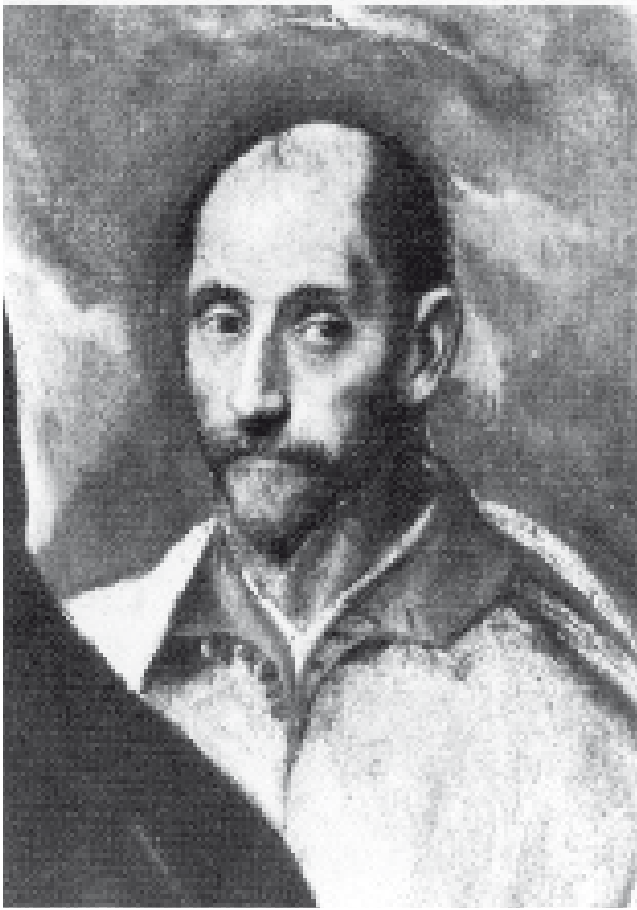
7. Detalle de la misma figura en U.V.

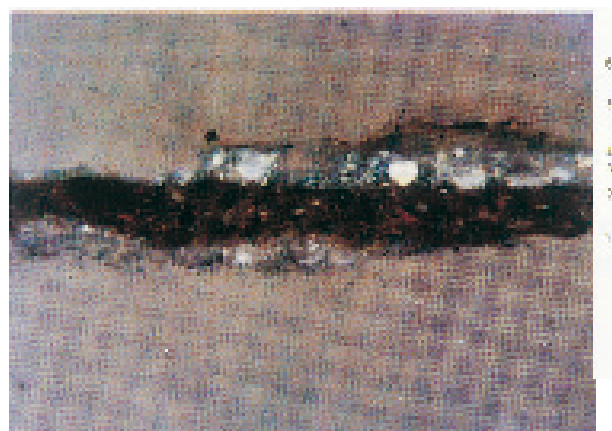
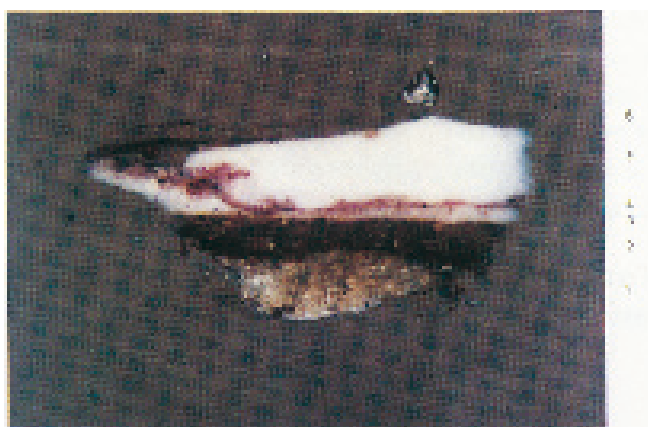
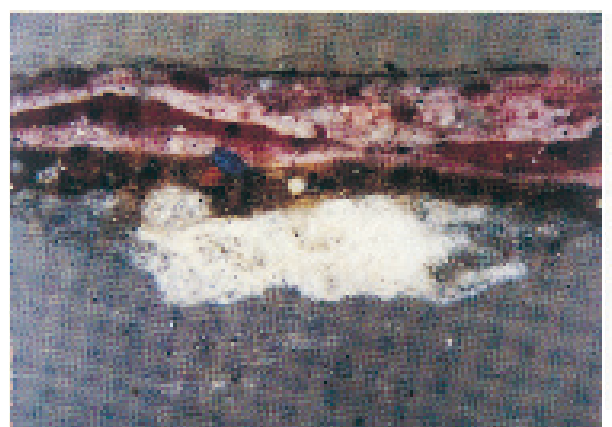
13. Microfotografías de la- Sagrada Familia del Museo del Prado.

Microfotografía: LP/2611. (210X). Iluminación Epi.  
Referencia micromuestra: 826/2.

En este documento se muestra una pintura mucho más hecha que la que vemos finalmente realizada que resulta muy lamida por la pincelada superficial. Esto es muy evidente por ejemplo en el San Juanito. El cuadro como puede observarse en varias de las micromuestras que se exponen (Fig.13; n.º 144), después de ser realizado, incluso barnizado, muestra una nueva imprimación
