### 1. CRITERIOS DE CONSERVACIÓN

### 2. MATERIALES DE CONSTRUCCIÓN

### 3. INTERVENCIONES

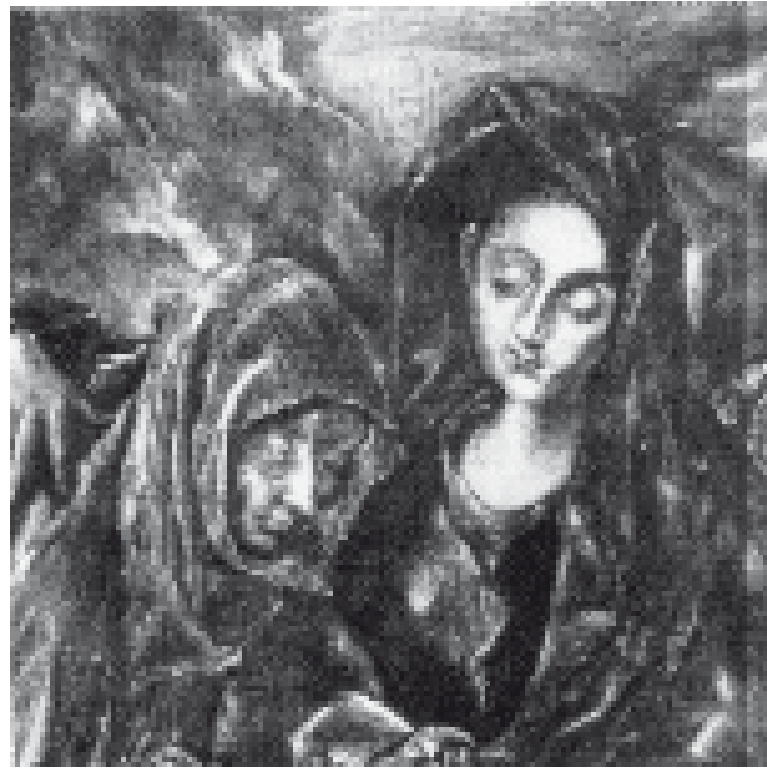
9. Detalle de la Virgen y de Santa Ana de la Sagrada Familia del Museo del Prado. R.X.

Existen modificaciones del pintor en la ejecución de la pintura. En la cara de la Virgen se aprecia un desfase en el óvalo, así como en la boca y en los ojos que están, más cerrados que en la realización final (Fig. 9). En el rostro de Santa Ana se ha modificado ligeramente el óvalo y la posición de los ojos, pero es mucho menos acusado que en el de la Virgen. El San Juanito tiene rectificadas la postura de sus piernas y sus cabellos están más acaracolados. El Niño Jesús presenta un desplazamiento general en la ejecución del cuerpo.

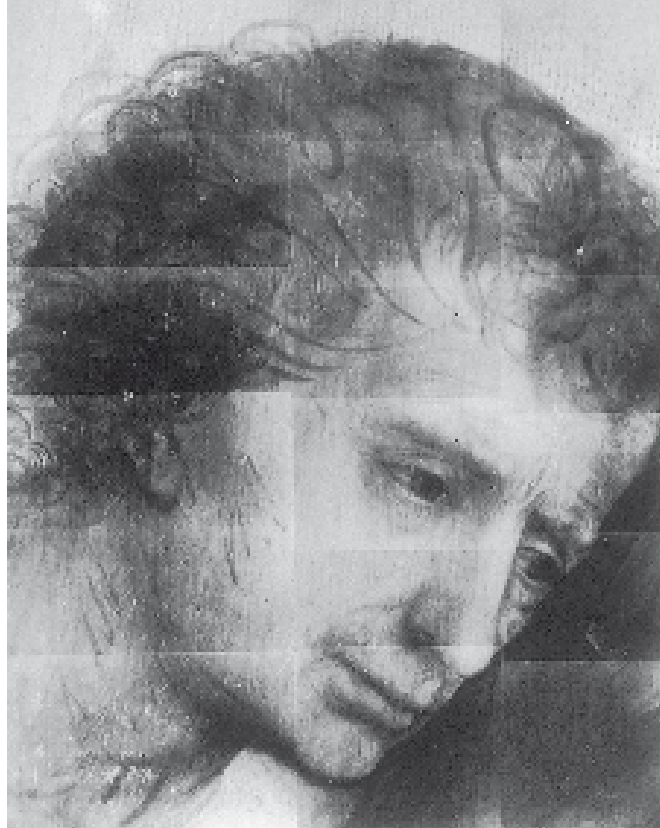
4. Cabeza de San Juan. Montaje de reflectogramas infrarrojos. Se aprecian el original dibujo del pelo y los pequeños trazos de sombreado en forma de dientes puntiagudos en el cuello y en la mejilla.

- Pequeños trazos cuyo perfil se asemeja a una hilera de dientes puntiagudos. Esto ocurre especialmente en las caras de San Juan y José de Arimatea.
- Líneas algo largas. Bastante arbitrarias, en los pliegues secundarios.
- Serie de trazos paralelos perpendiculares al pliegue principal, el cual está señalado con una única línea larga.
- Líneas gruesas, algo toscas y cruzadas, que aparecen ocasionalmente, como en la mano del ayudante que porta las herramientas.

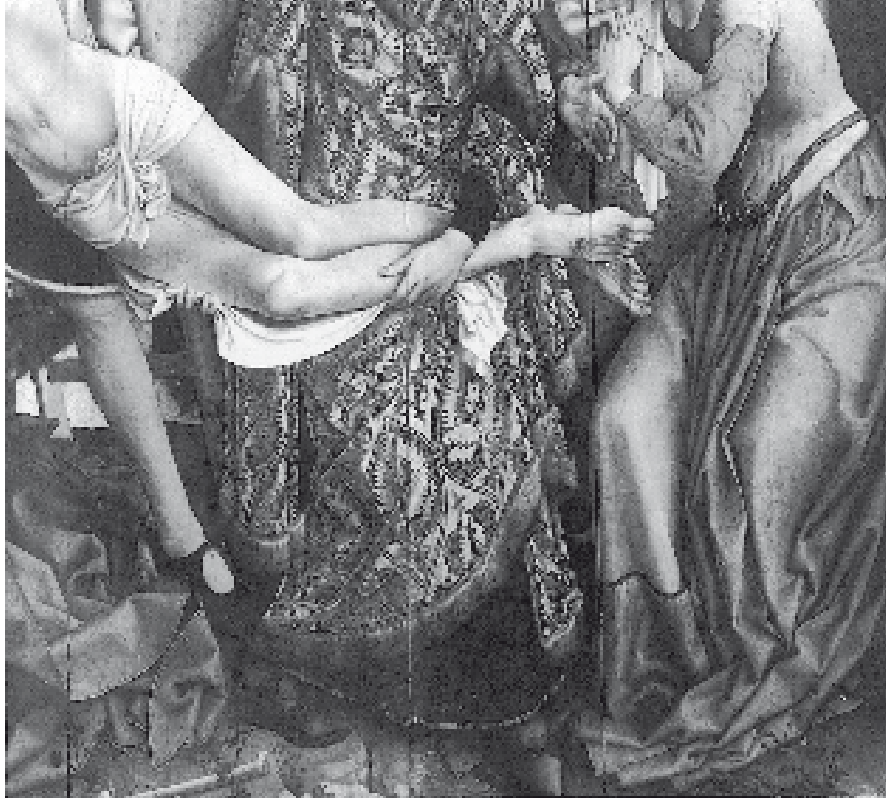
5. Detalle del vestido de María Magdalena. Luz visible.

sombras en superficies planas, mientras que las líneas paralelas se ajustan a los pliegues, son empleadas para sombras más profundas. En las partes de mayor iluminación, como puede ser por ejemplo el perfil de María Magdalena, desde la cintura a las rodillas, no existe ninguna preparación sistémica de luz y sombra en el dibujo subyacente (Figs. 5 y 6).

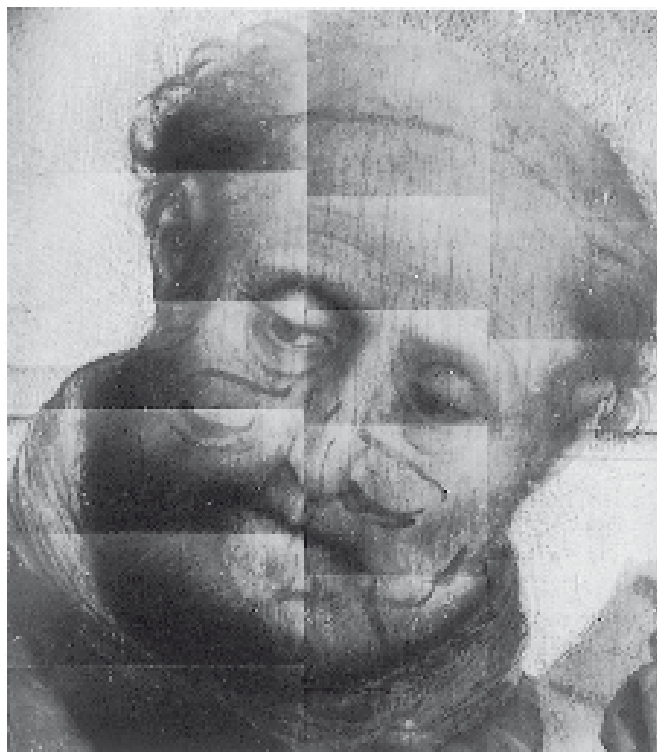
8. Montaje de los reflectogramas infrarrojos de la cabeza del personaje masculino que porta el tarro de los ungüentos. La posición original, en el dibujo subyacente, de la cabeza se puede ver a través de las capas de pintura, observándose que está diseñada más baja. Los rayos infrarrojos, no penetran el oro y el dibujo subyacente no se puede ver en el área alrededor de la actual cabeza.

Particularmente en las caras, la superficie pictórica se aparta considerablemente del dibujo subyacente. El cambio más notable se produce en la cabeza del hombre que mantiene entre sus manos el tarro de los ungüentos. Sus ojos estaban en el diseño preparatorio en la posición de su actual nariz, mostrando sólo los párpados. Este personaje aparece desplazado descendentemente en este estrato de la ejecución pictórica (Figs. 7 y 8). Lo mismo sucede en otras figuras. Las diferencias en la forma y en la ubicación del sombrero de José de Arimatea se observan en el desplazamiento descendente que éste presenta, al igual que sus orejas, deduciéndose por el dibujo subyacente que la cabeza de esta figura estaba proyectada más próxima al cuerpo de Cristo (Figs. 9 y 10). Lo mismo se aprecia

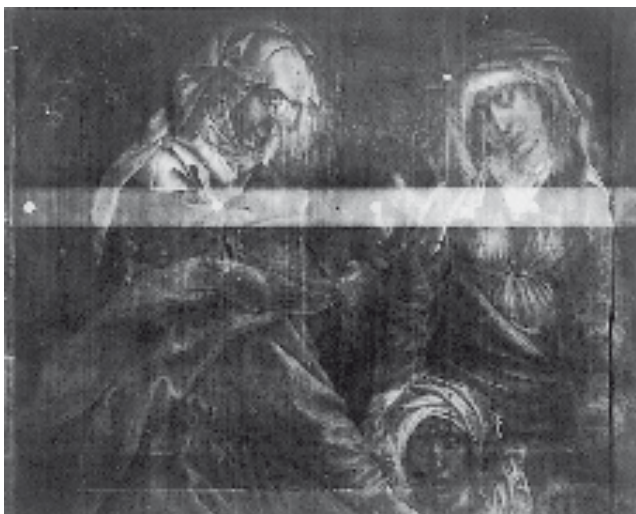
13. Radiografía del lado superior izquierdo del cuadro.

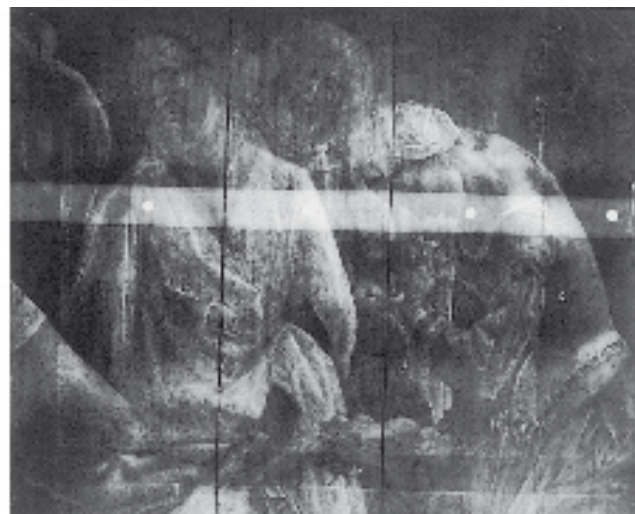
14. Radiografía del lado superior derecho del cuadro.

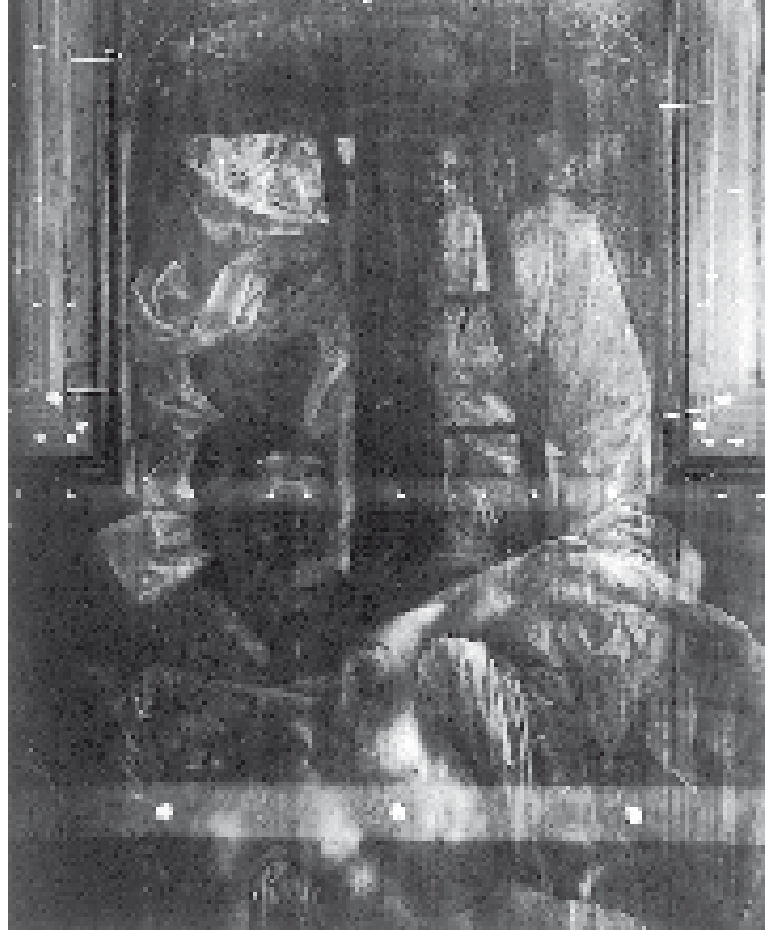
15. Radiografía de la zona central superior del cuadro.

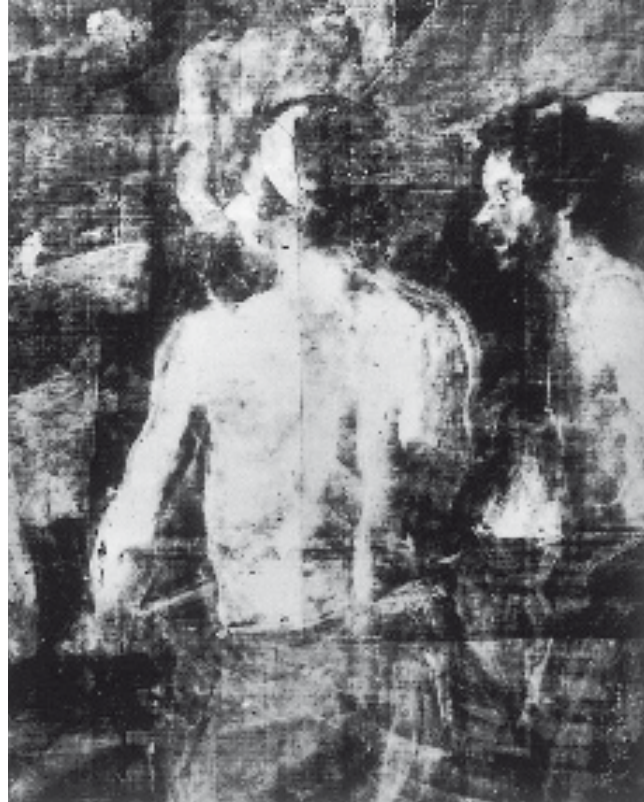
9. Detalle del Cíclope de espaldas con rayos X. Se pueden ver las modificaciones en su contorno y en los paños que lo cubren, así como el pañuelo existente en la 1ª realización.

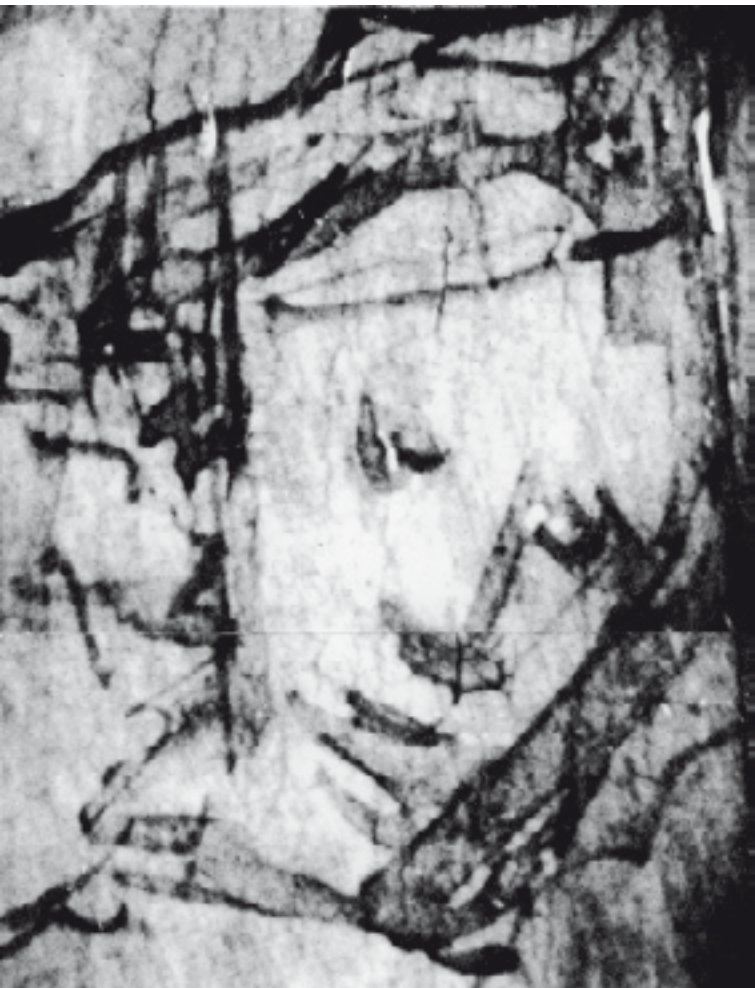
Jérôme Bosch, Adoration des Mages. Madrid. Musée du Prado. Panneau central, tête d'un personnage, réflectogramme à l'infrarouge.

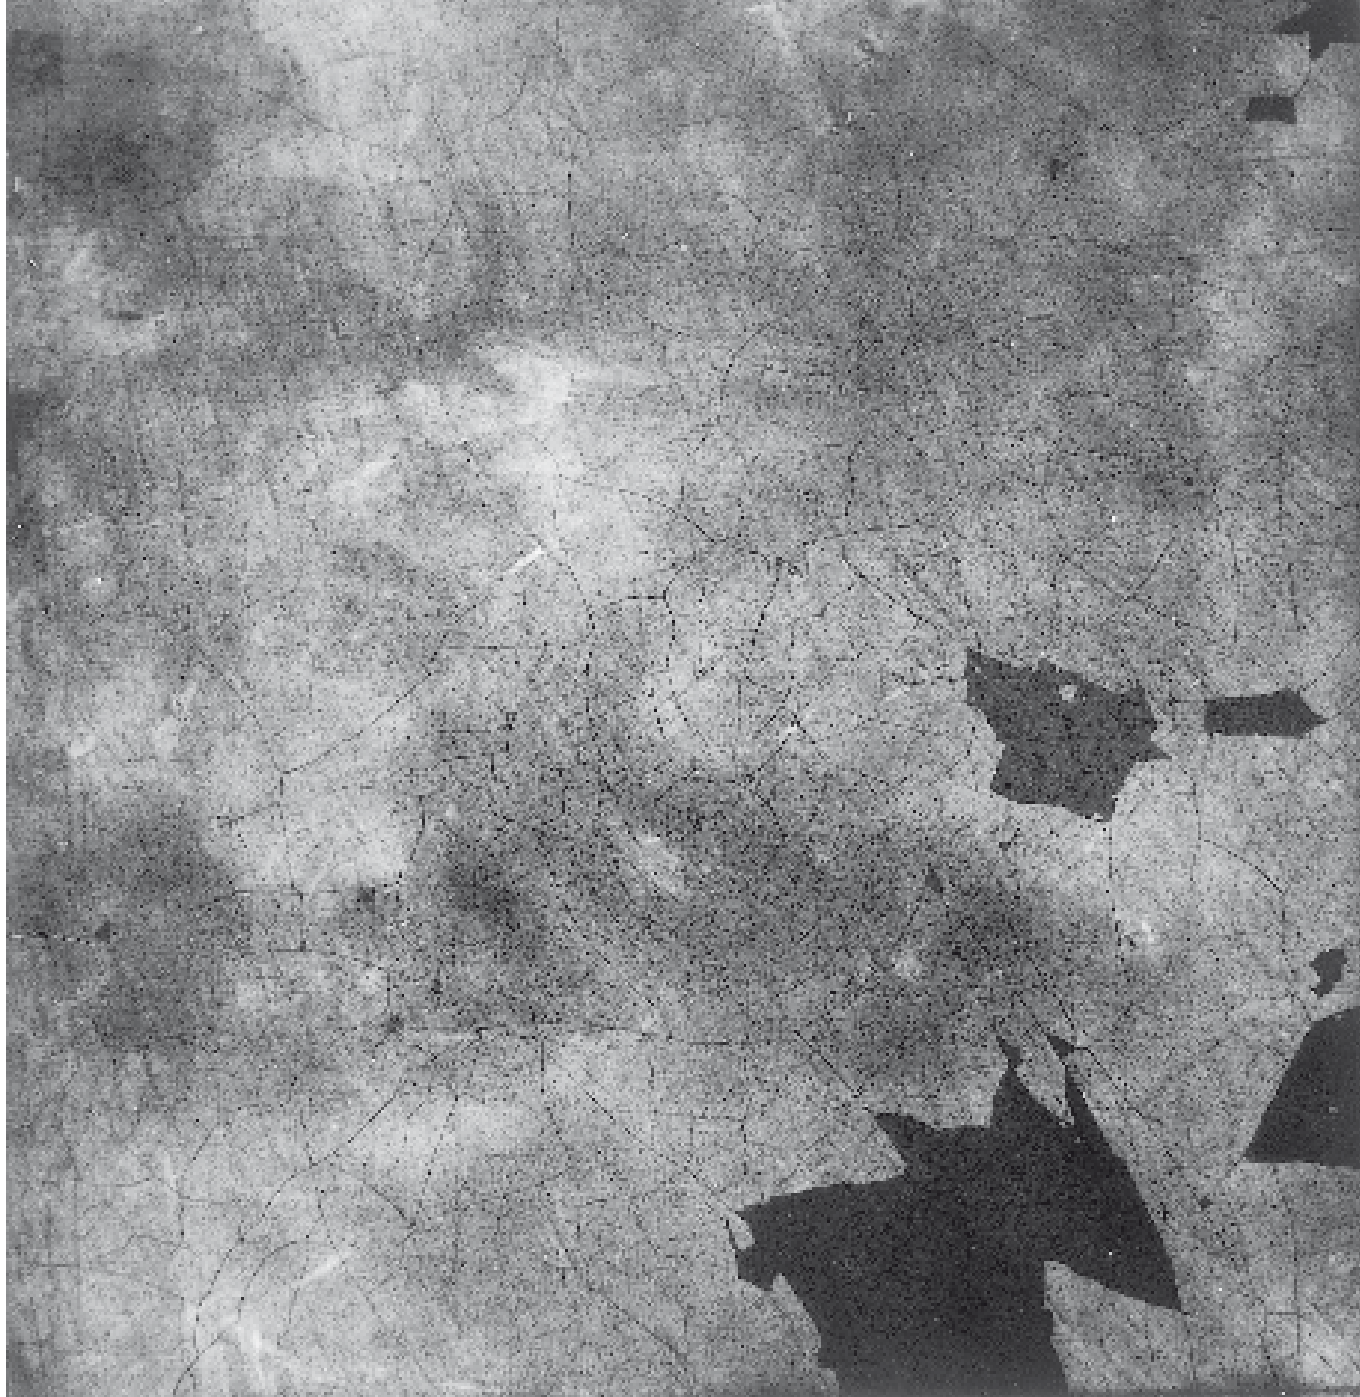
3. Detalle de la cabeza del personaje. Rayos X.

En el documento radiográfico se observan las marcas de un antiguo bastidor, señaladas dentro del borde interno del actual. Por otra parte, el lienzo se presenta recrecido en los cuatro lados, llegando los hilos de la tela original sólo de forma puntual al borde izquierdo del cuadro. Estas marcas del bastidor antiguo hacen pensar que el lienzo ha sido cortado, sin que se pueda determinar con certeza la dimensión de los cortes. Si las señales visibles en oscuro en el documento son las del bastidor original, que bien pudieran serlo a juzgar por su profundidad y por las marcas que dejó el instrumento con el que se aplicó la imprimación de alto contraste radiográfico, al incidir sobre el mismo –el cuadro se debió pintar con el bastidor puesto–, la obra sólo habría perdido unos centímetros como es lo más probable.

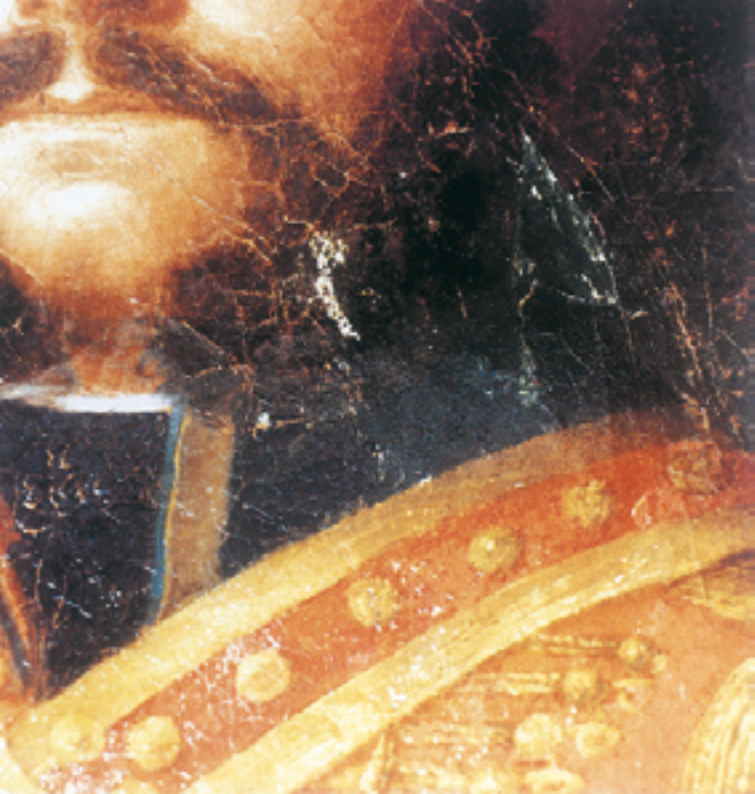
6. Desgastes producidos en superficie entre la cabeza y el hombro del personaje.

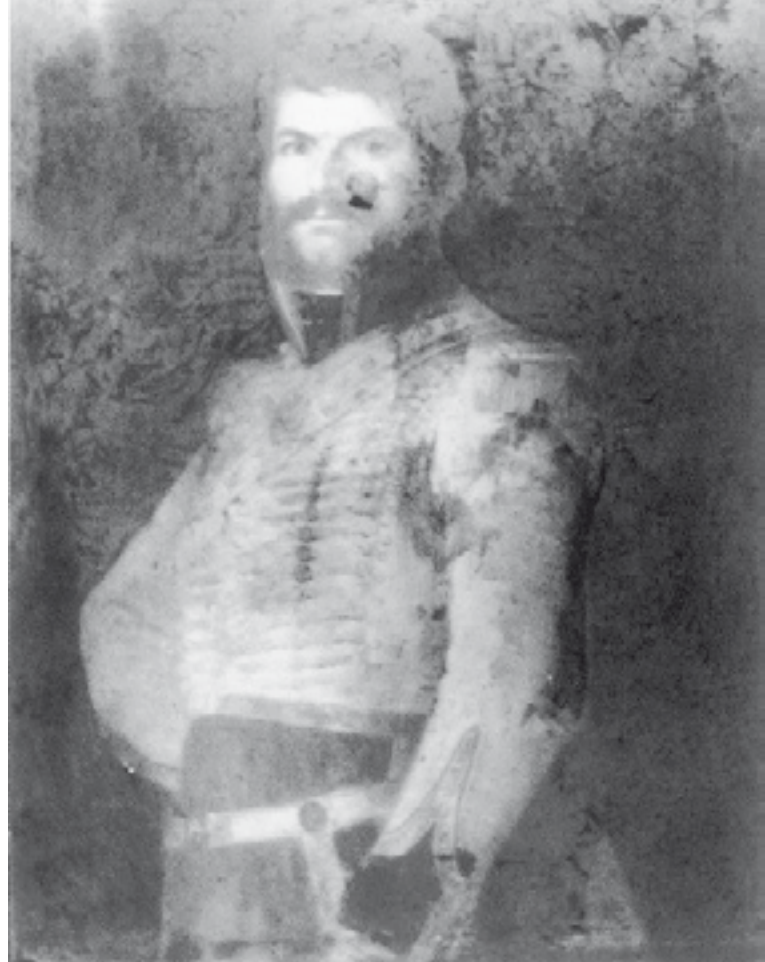
7. Fotografía general del cuadro. Fluorescencia Ultravioleta.

Las fotografías realizadas con fluorescencia ultravioleta muestran los gruesos barnices que recubrían la pintura y los numerosos repintes realizados sobre la misma, dejando traslucir, además, los grandes repintes existentes sobre las lagunas que subyacen en el cuadro (Fig. 7 y 8).

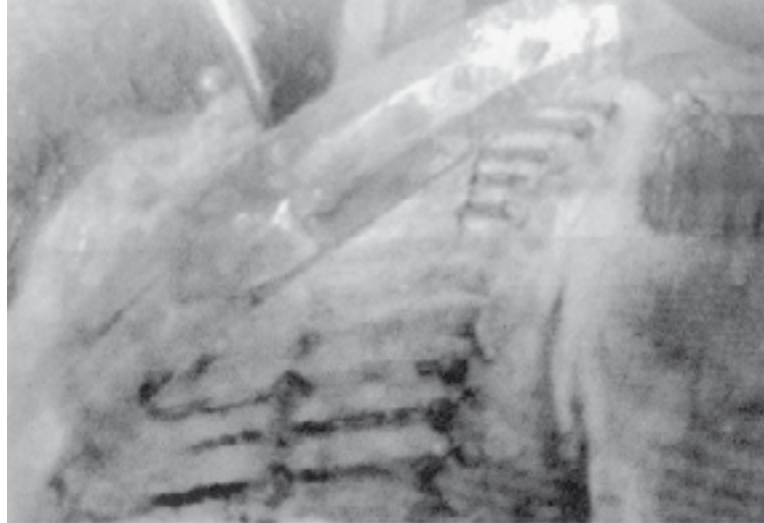
10. Detalle del traje militar. Reflectografía infrarroja.

En los reflectogramas infrarrojos también pueden verse estos repintes, así como los refuerzos del color hechos en superficie con pigmentos sobre algunos detalles de la figura algo desgastada, por ejemplo en la cabeza, sobre el pelo, el bigote, y las patilla, y en los adornos de la dolman roja, etc (fig. 9 y 10)

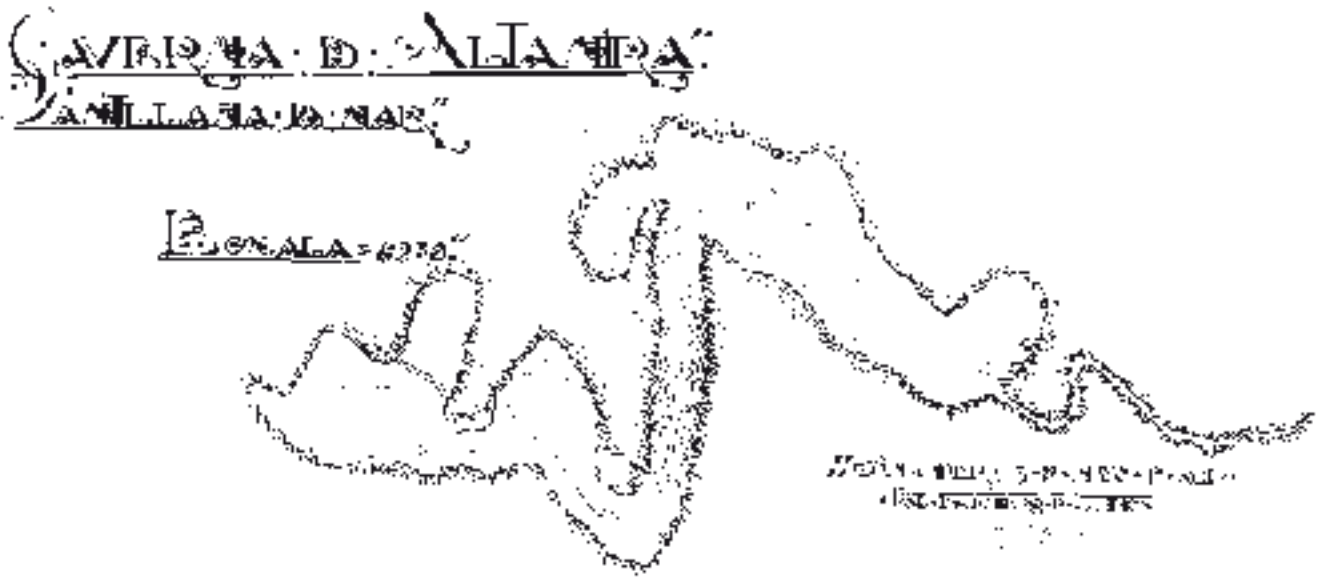
Planta de Altamira realizada por don Alberto Corral en 1921, para el proyecto de Conservación que le encargaron los arqueólogos profesores Carballo y Obermaier..

A este Proyecto adjunta un importante estudio topográfico de la cueva en dos planos de planta, cuatro secciones del vestíbulo y cinco secciones de la sala de las pinturas, y define los objetivos que son, esencialmente, como sigue:

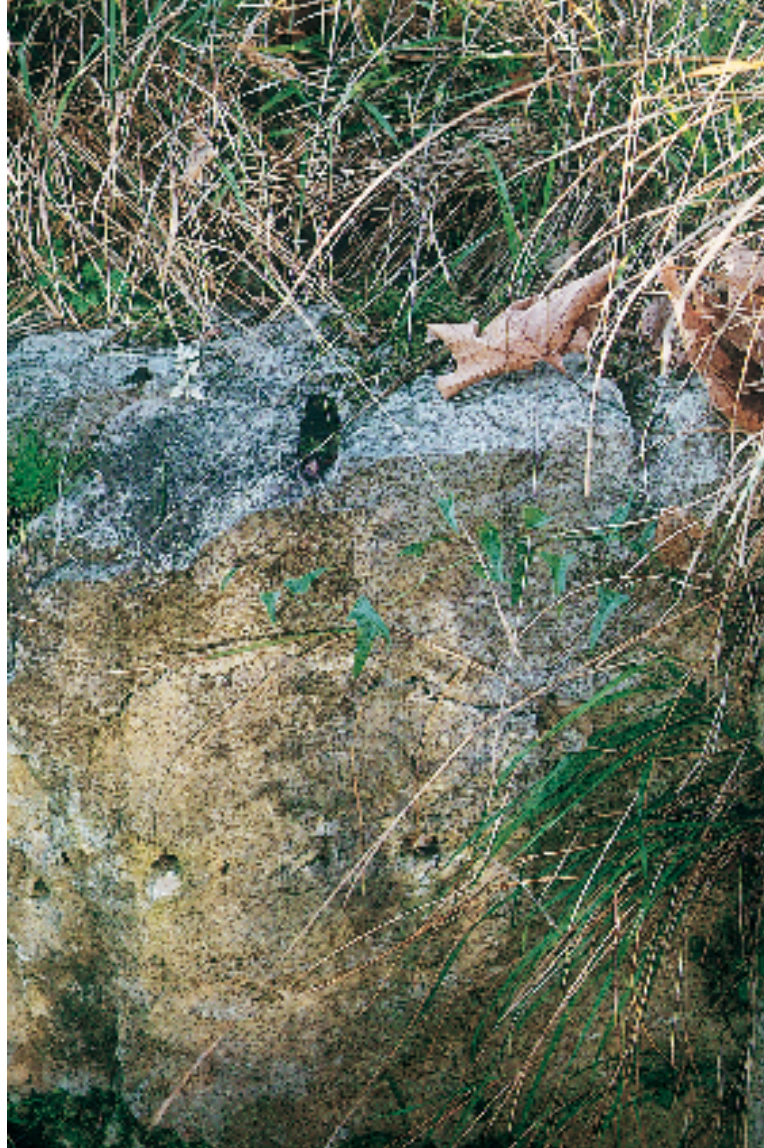
Detalle de los taladros para los barrenos de pólvora empleados en la cantera.

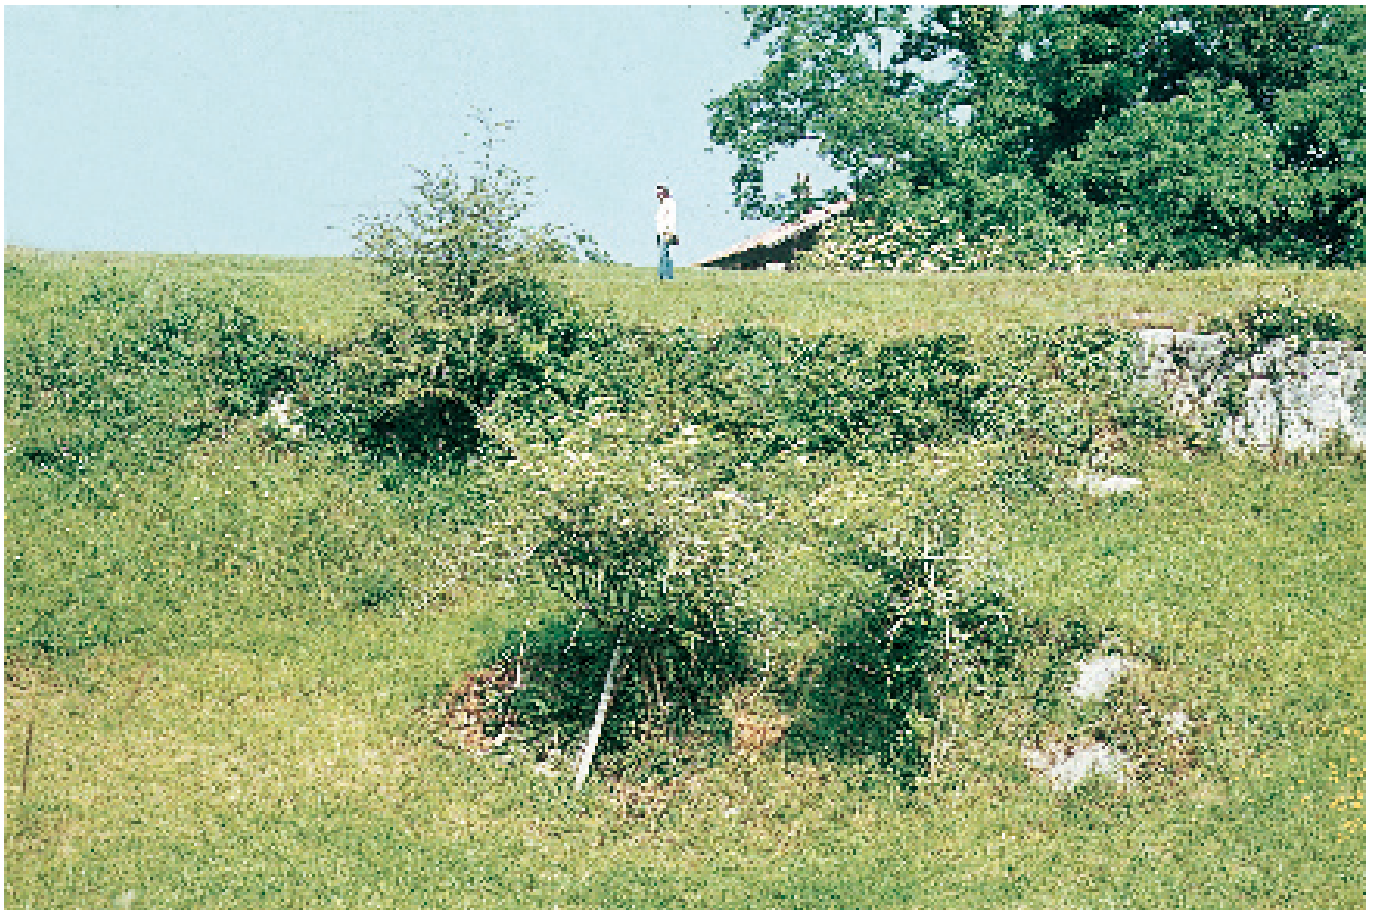
Banco de piedra caliza en la cantera de la Sierra de Vispieres en el que apareció una entrada a la cueva de Altamira.

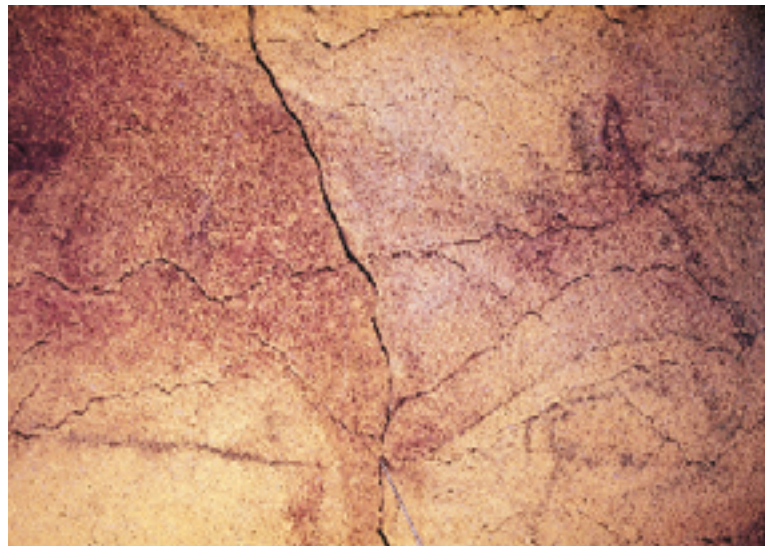
Detalle de la cabeza de la Cierva mostrando la decoloración de la cabeza y cuello, al otro lado de la grieta.

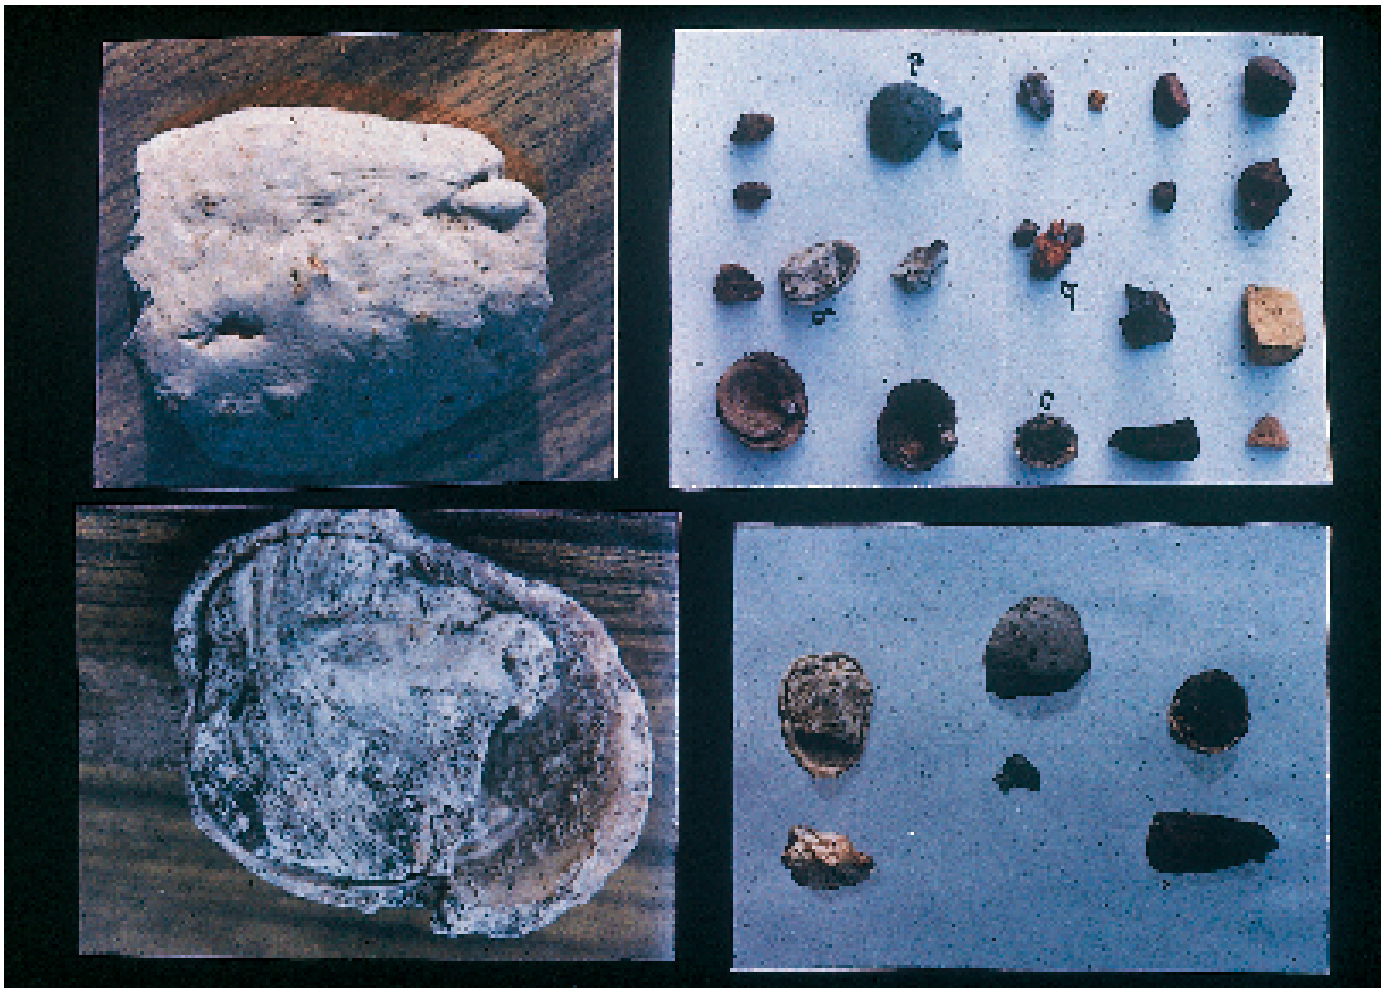
Conjunto de los materiales de pintura sacados de las excavaciones arqueológicas en Altamira, base para los análisis de nuestro estudio.
