CPA
CONSERVACION DEL
PATRIMONIO ARTISTICO

MONOGRÁFICO

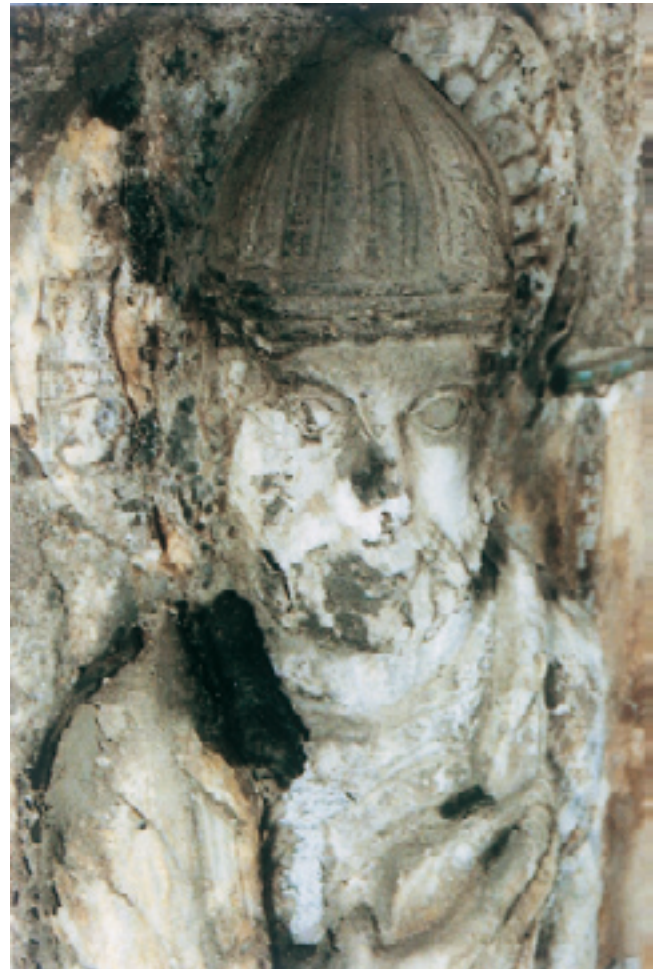
La grave alteración de la superficie de la escultura, plantea al restaurador la compleja tarea de consolidar las costras levantadas, fijar las zonas arenizadas, eliminar los reparacheos con cera y estucos degradados, proteger los restos de patinas, asegurar la sujeción al muro, utilizando procedimientos que, restaurando las condiciones de conservación perdidas, se sitúen respetuosamente entre el bipolo que definen las exigencias estéticas e históricas.

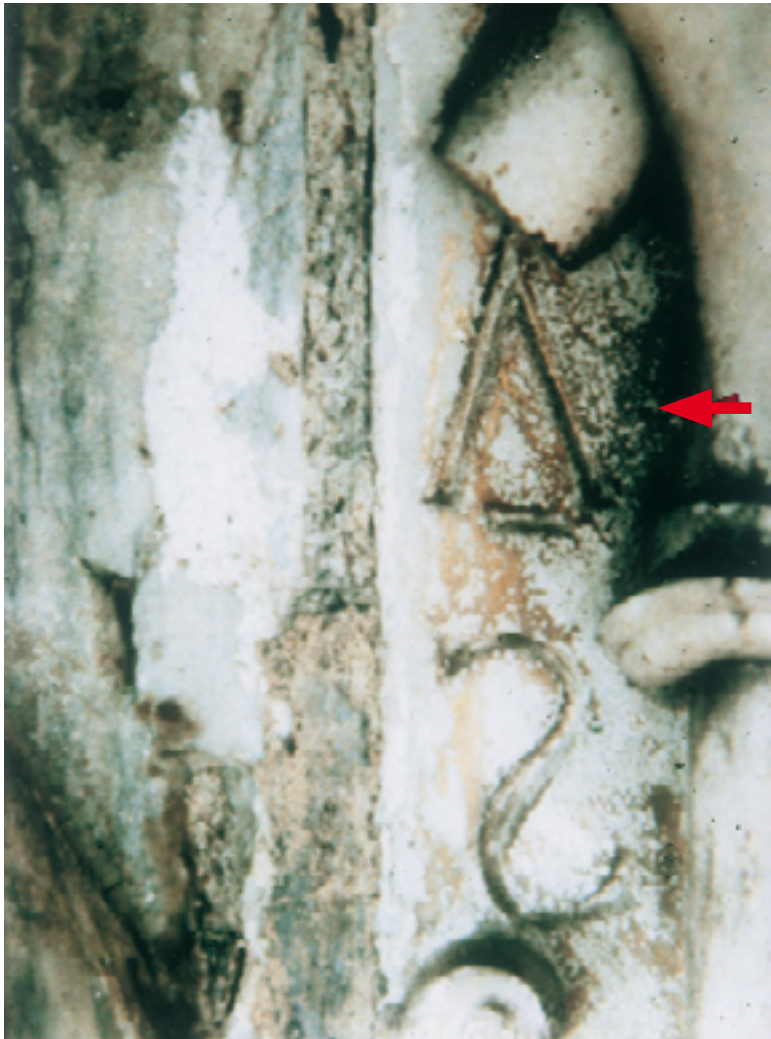
Sobre esta placa de mármol, que cita Aymerico en el Codex Calixtinus, se aprecian restos de estuco blanquizco, correspondiente a los recubrimientos barrocos, pero también afloran patinas pardas situadas por debajo y por encima de ellos. Para esclarecer la estratigrafía, hemos procedido a la extracción de una micromuestra en el punto que señala la flecha.

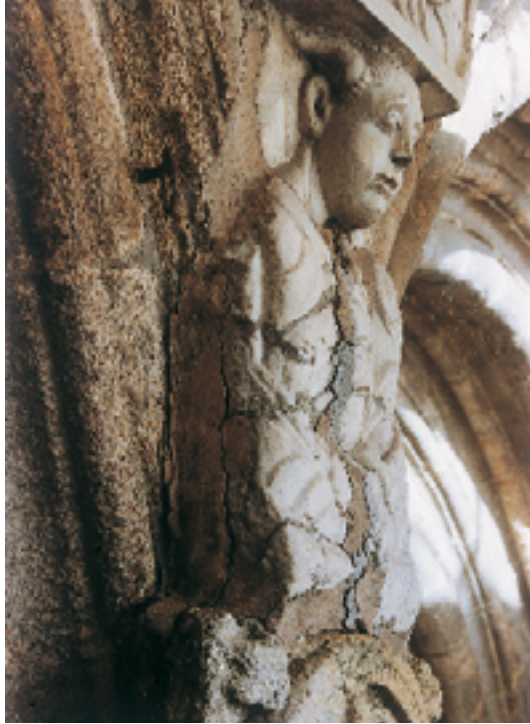
En la enjuta central de los tímpanos, sobre el crismón de granito, una gran placa de mármol blanco, con Abrahán sobre el geniecillo de esta imagen, fracturada por la oxidación de las grapas de hierro. Se desmontó toda la placa, saneando los restos oxidados y colocando en su lugar una estructura similar de acero inoxidable. Para reparar las fracturas se ha utilizado un adhesivo estructural de Poliéster comercializado especialmente para cantería.

Para reparar fracturas en la piedra se han empleado formulas tradicionales con Azufre fundido, cera con Azufre, resinas naturales fundidas ó disueltas en aceites secantes, gomas, cola de piel ó de pescado, caseína de leche, sangre, huevo, etc. Con la aparición del cemento, se utilizaron lechadas como adhesivo de la piedra de gran resistencia. En el Siglo XX, los "plásticos" han permitido preparar adhesivos estructurales de características extraordinarias, con un grado de prestaciones impensable con anterioridad.

Las resinas de Poliéster, también denominadas alquídicas, gliceroftálicas ó gliptales, se preparan industrialmente desde 1929, formando una cadena lineal con dobles enlaces y son termoplásticos, pero mediante la adición de un monómero vinílico se logra que, durante la polimerización, se produzcan entrecruzamientos de las moléculas, obteniéndose así moléculas tridimensionales muy estables, infusibles e insolubles. Las fuerzas de unión, se basan en la interacción de los átomos del adhesivo con las dos superficies que se desean unir, actuando fuerzas de valencia secundaria conocidas como de van der Waals, así como de valencia primaria ó de Coulomb y de enlace covalente por pares de electrones. La "energía libre de superficie" regula el proceso de unión y, por tanto, los procedimientos que utiliza el Restaurador, consistentes en limpiar muy bien las caras a pegar, evitar la humedad, aplicar cuidadosamente el adhesivo evitando burbujas de aire y presionar la unión entre 1'5 y 3'5 Kg/cm² durante el "tiempo de curado" prescrito para cada fórmula.

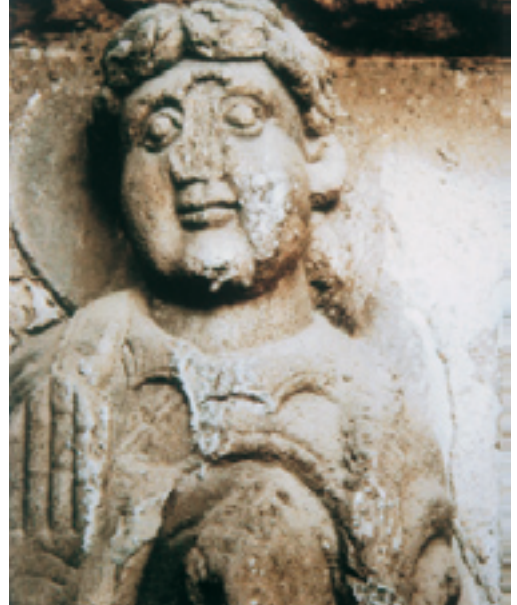
Las eflorescencias blancas de Sílice coloidal, que aparecen en la superficie de algunas esculturas, revelan la aplicación de un tratamiento con "Silicatos".

La Patente inglesa No. 320 de 10 de febrero de 1855 refiere a Federico Kuhlmann como inventor del procedimiento de restauración para Monumentos y esculturas de piedra, consistente en la aplicación de capas sucesivas de una disolución de Silicato de Sodio ó de Potasio. El 23 de Abril de ese mismo año de 1855, Kuhlmann solicita en España (No. 1283) "Procedimiento para la aplicación de los Silicatos, para el estuco, pintura, impresión y para el adrezo", afectada al Grupo C09 de la Clasificación Internacional de Patentes. En el año 1857 se aplicaron en la Abadía de Westminster, y en las Catedrales españolas de Cádiz y Burgos. En Platerías pudieron aplicarse los Silicatos alcalinos un cuarto de siglo antes a lo que propone Chamoso Lamas, aunque también pudo utilizarse alguna otra de las múltiples patentes que desde el año 1861 se usaron en los Monumentos, tales como: 1) El "Eter Silícico", combinando "sílice de cuarzo" con "espíritu de vino", que expuesto a la atmósfera deposita cuarzo hidratado para frenar el deterioro de la piedra, patentado por el profesor von Hofmann y que en la actualidad, bajo en nombre de "Silicato de Etilo", se nos quiere imponer como "fórmula curalotodo" desde grupos de negocio instalados en la Restauración. 2). La técnica de Ransome, que aplica sucesivamente Silicato Sódico y Cloruro Cálcico para precipitar Silicato Cálcico en la piedra ó 3). El procedimiento de Szerelmey que aplica tres capas de silicatos alcalinos y una final de un barniz bituminoso, entre otras.

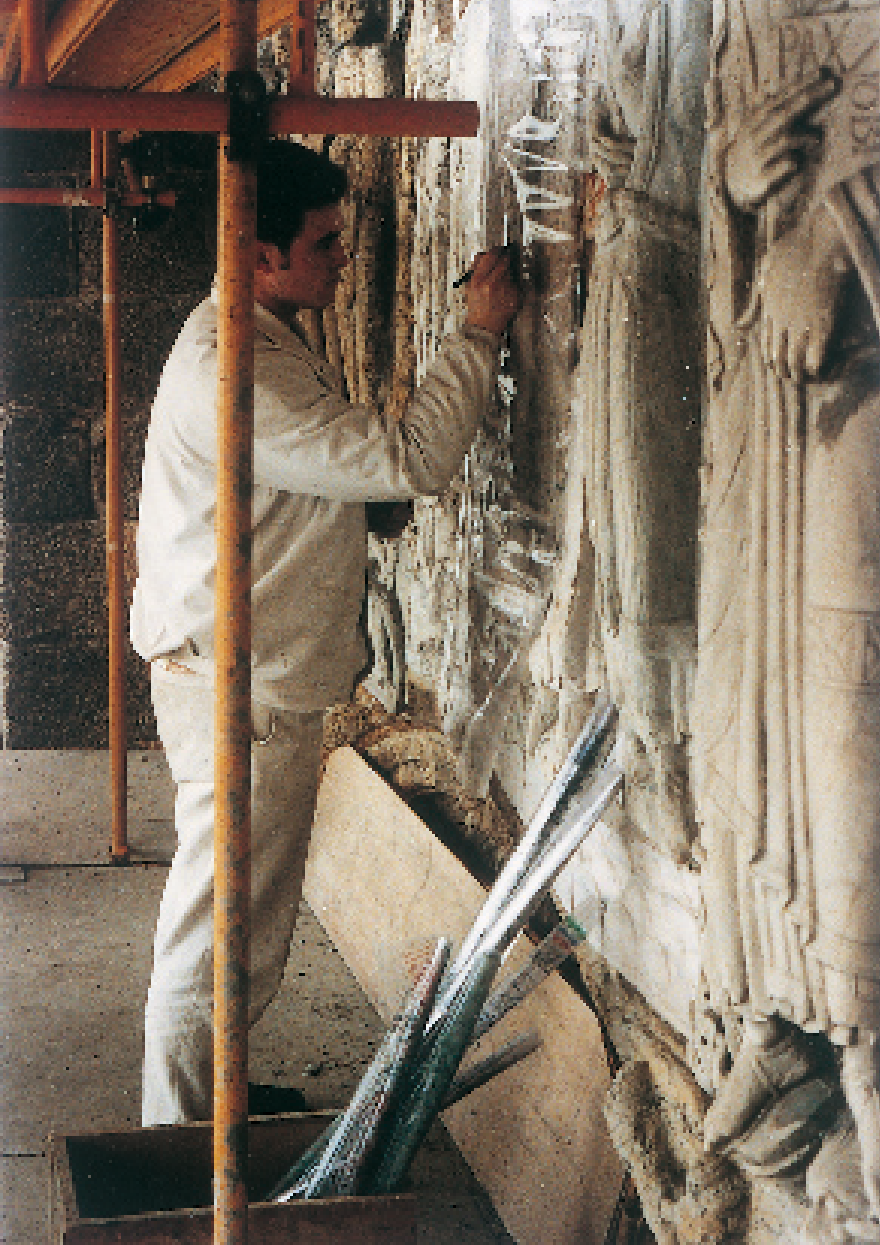
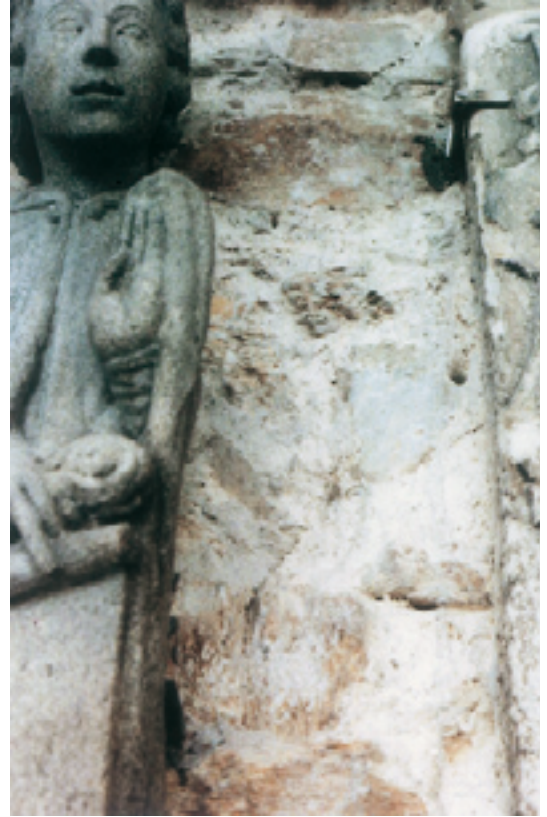
Fernando Arce, Historiador del Arte, anotando en los calcos todos los detalles relativos a los elementos escultóricos que, en número de 177, constituyen el objeto de las fichas de trabajo que personalizan todo lo relativo a cada uno de ellos, como: dimensiones, señales distintivas, marcas de cantero, grapas, pátinas y coloraciones, epigrafía, patologías y trabajos realizados, así como el tipo de piedra y las características del paramento del muro, en los casos en que las placas han sido desmontadas ó los revocos de las lagunas estaban desprendidos, lo que da paso a una interesante estratigrafía muraria que nos informa sobre la arqueología del edificio.

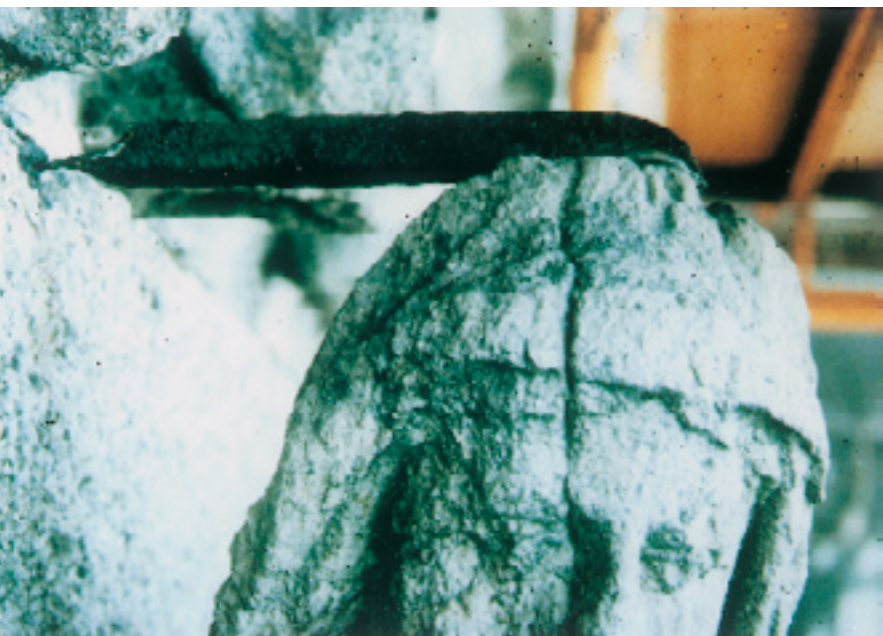
En los anclajes metálicos, el Hierro se debilita por insertarse, con relleno de Plomo, en el muro húmedo, formándose así una pila eléctrica. En la cabeza de la Virgen gótica, la oxidación del hierro resquebraja la piedra por la presión mecánica que generan al aumentar de volumen. En intervenciones anteriores, muchas grapas de sujeción se sustituyeron por otras de bronce o latón. Actualmente empleamos el acero inoxidable.

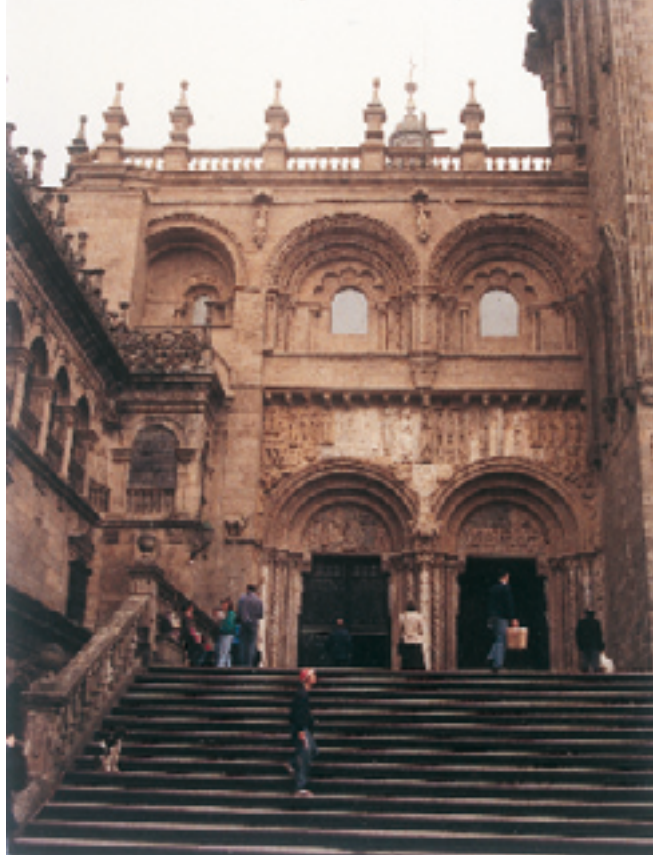
La Portada de Platerías a primeros de Julio de 1993 tras la intervención restauradora llevada a cabo durante los diez meses precedentes.

La pared de fachada está seca y ha sido restaurada la función protectora de las cornisas, goterones y juntas de fábrica. La superficie ha sido hidrofobada con resina de silicona, que es como el equivalente actual a los recubrimientos continuos que siempre protegieron la superficie de la Portada.

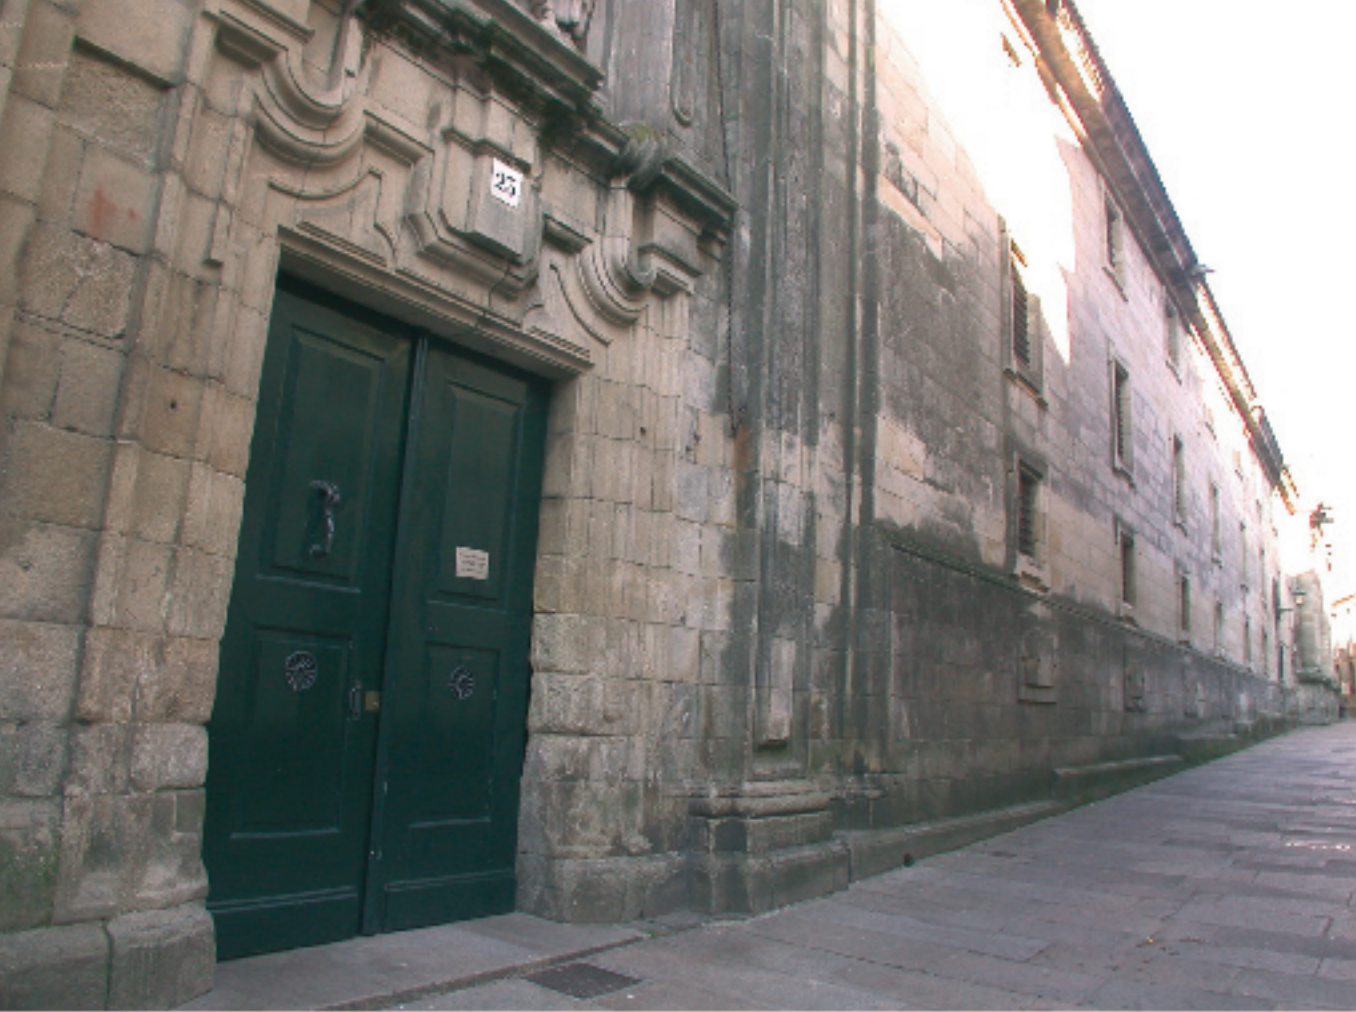
El Convento de San Pelayo, antes y después de la restauración.

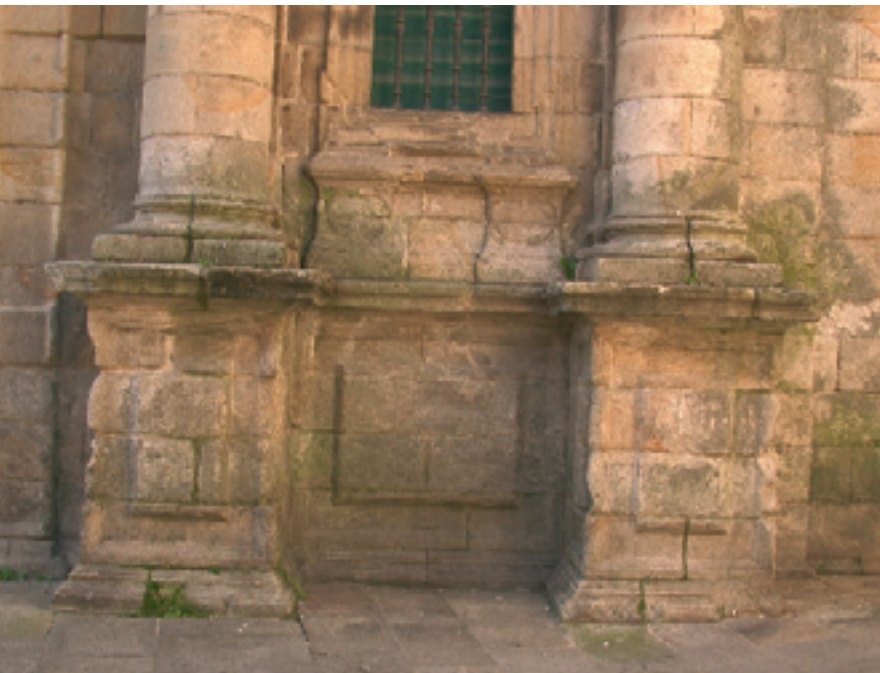
La recuperación de la geometría se consigue con la utilización de morteros petreos de reposición

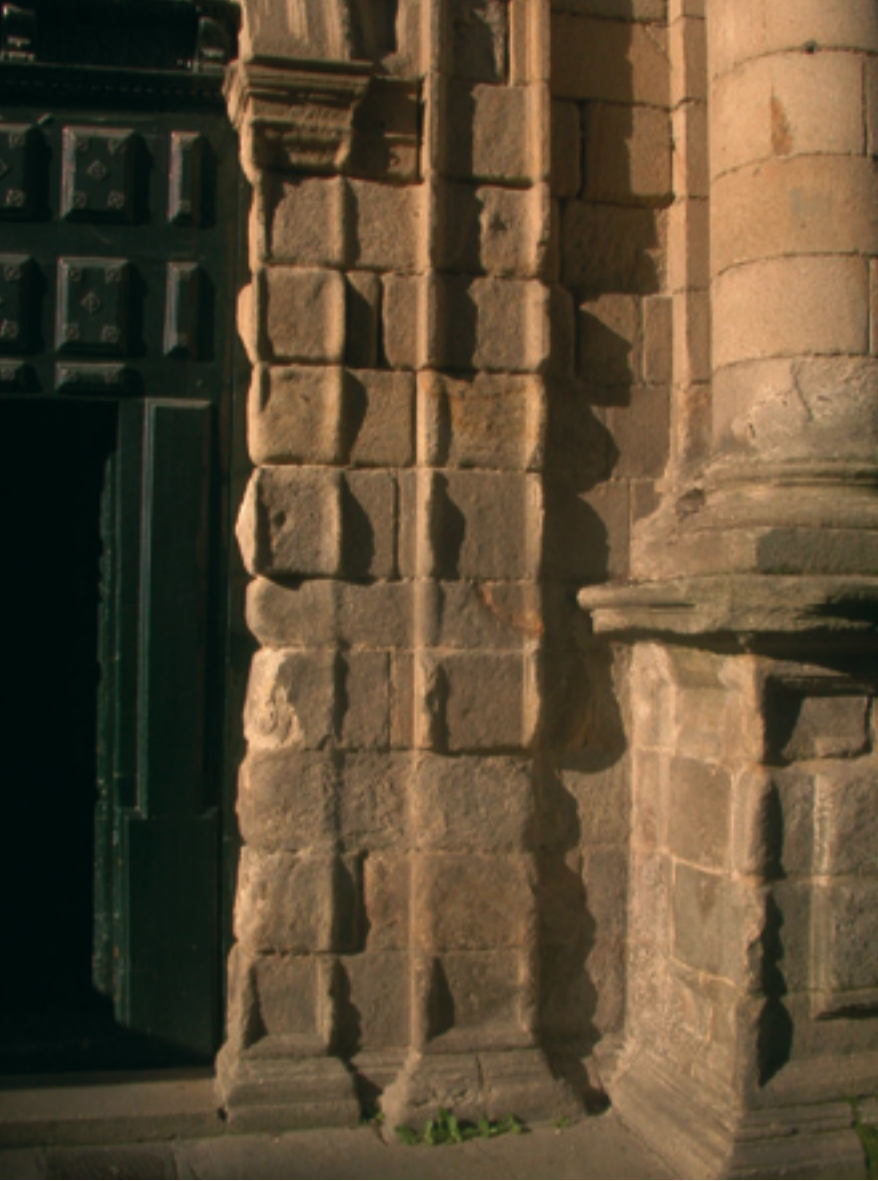
Los diferentes niveles de erosión de la piedra determinan el criterio de reposición sobre los elementos más degradados.

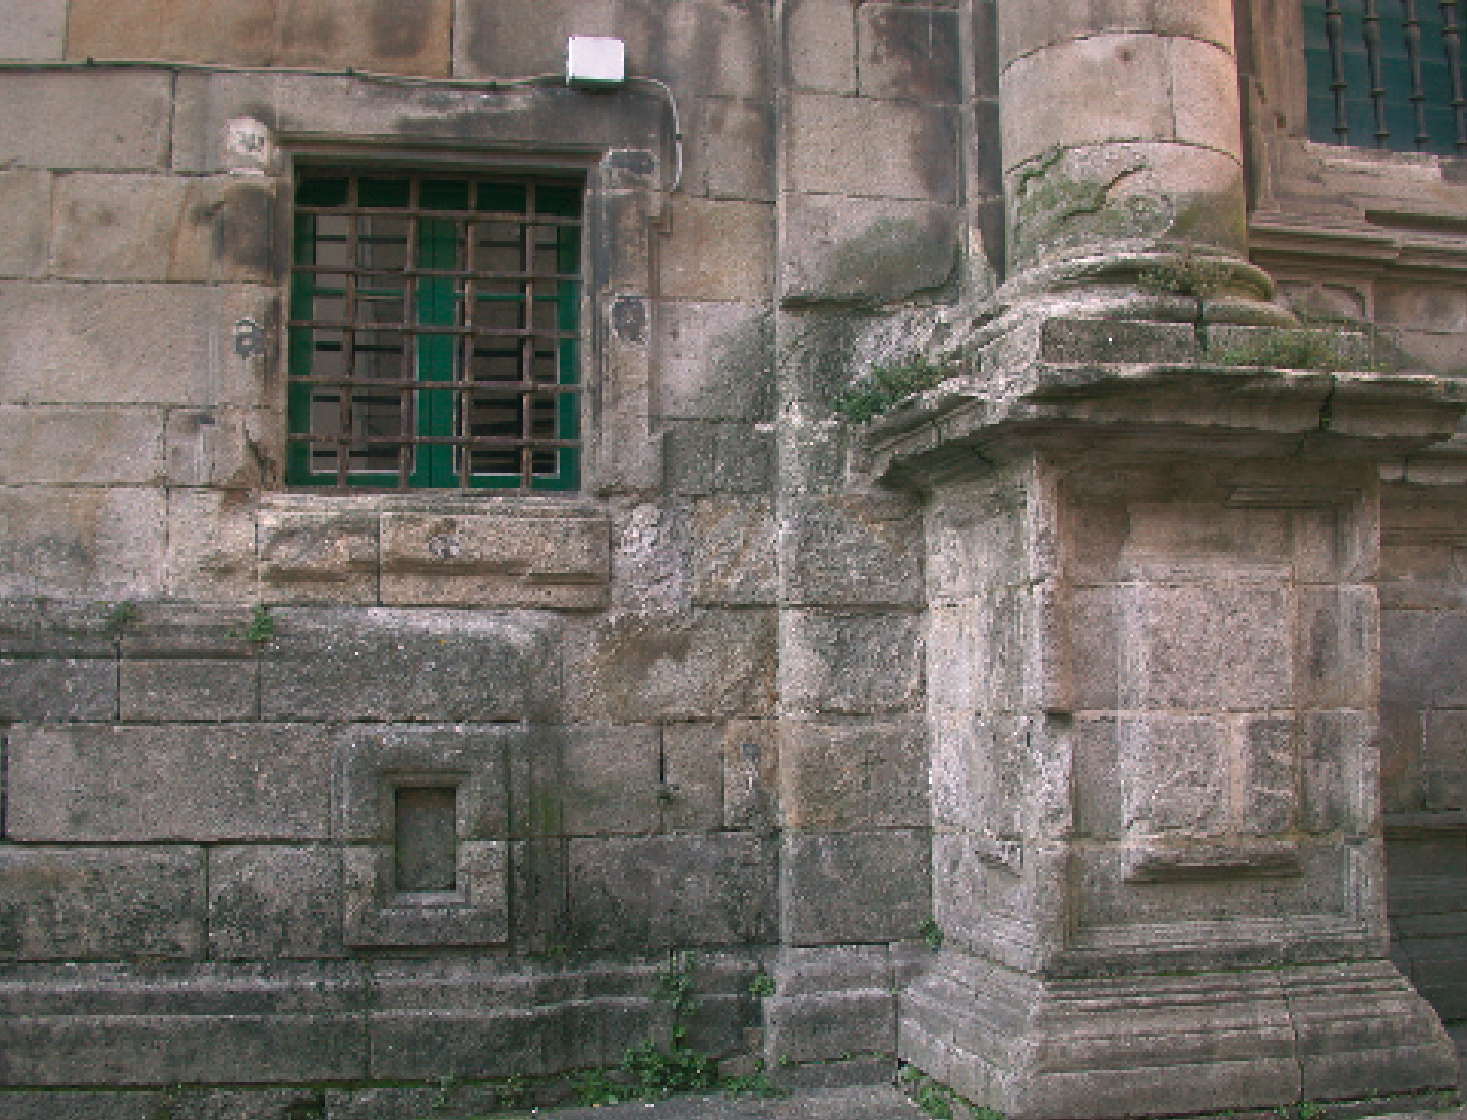
Deterioro inicial del basamento petreo de San Pelayo.

1-. En su mayor parte, las lesiones estaban producidas o, en su caso, agravadas, por un mal funcionamiento constructivo, relativo al funcionamiento hidráulico del conjunto. En este sentido, sería necesario destacar dos motivos principales: la deficiencia o ausencia de los rejuntados en las fábricas de sillería y el mal funcionamiento de los sistemas de evacuación de agua, tales como canalones, gárgolas, cornisas, etc.

2-. Estas deficiencias constructivas, junto con la peculiar característica del barroco gallego, de vuelos y sobrevuelos en diferentes plataformas horizontales, constituyen, en buena medida, el germen de las lesiones observadas, tanto por la acción directa del agua como a través de mecanismos dependientes de ésta. En cuanto a las agresiones químicas, la presencia de agua y el ciclo mojado-seco, combinado con agentes atmosféricos contaminantes, produjeron daños que a la larga se manifestaron en la pérdida de masa de los sillares como efecto más notorio.

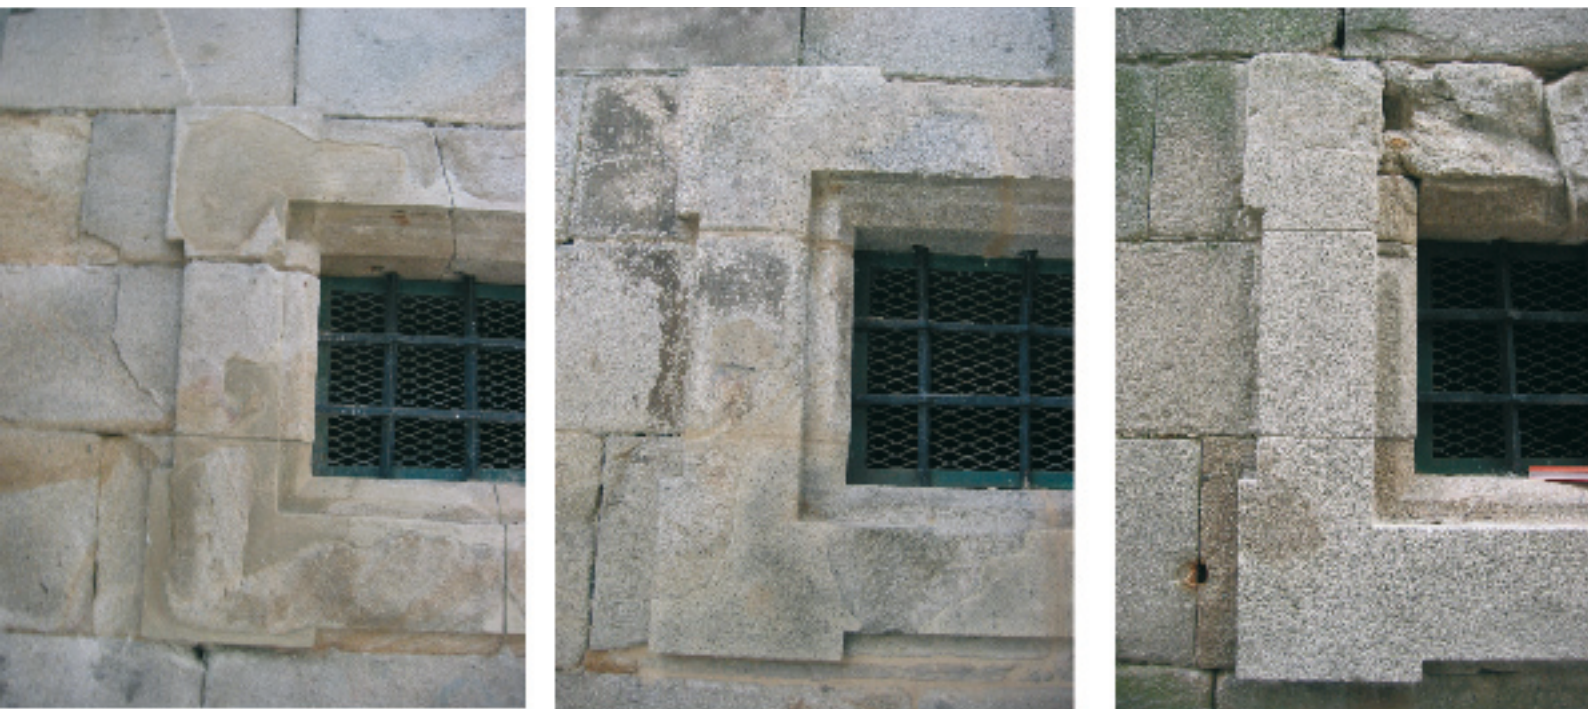
Vista parcial del marco pétreo de tres ventanas en las que se ven ejecutadas las diferentes pruebas que se realizaron hasta llegar, a la opción definitiva.

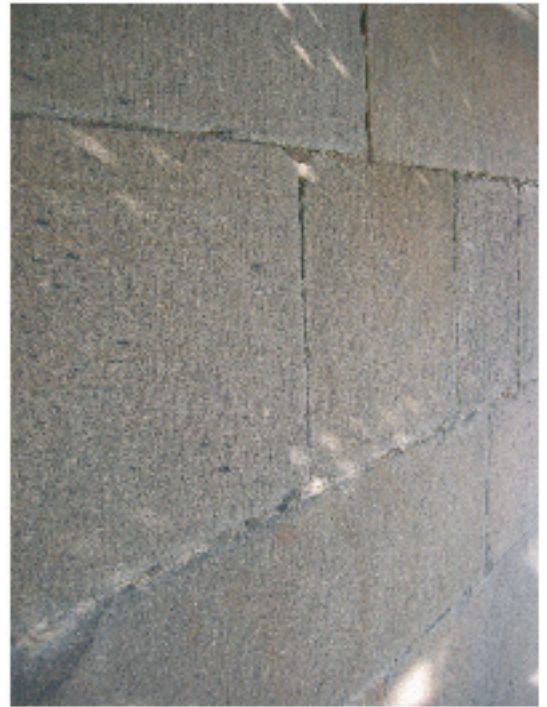
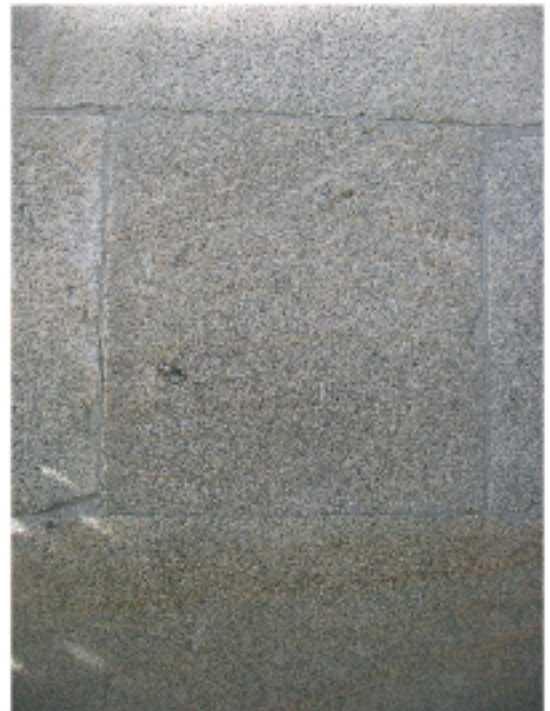
Vista parcial de los morteros en las juntas de sillares, antes y después de la restauración.

Las caras interiores que debían recibir el nuevo mortero se mojaron para prepararlas adecuadamente para su posterior rejuntado, mediante retacado con mortero de cal y arena, coloreado con pigmentos minerales en masa para lograr la tonalidad adecuada a cada zona de la fábrica. Se realizaron ensayos con distintas proporciones para determinar exactamente las mezclas a utilizar en cada zona. Todas las fisuras y grietas, vías de penetración de agua, se limpiaron y desengrasaron para posteriormente sellarlas. Las fracturas recibieron tratamiento de reparación, para garantizar su funcionamiento estructural, utilizando como adhesivos resinas epoxídicas. Para reforzar las uniones se insertaron espigas de fibra de vidrio y tubos de acero de pequeñísimo diámetro.

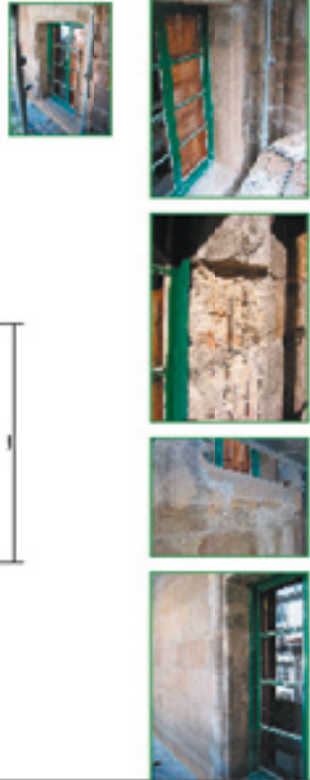
Fichas tipo. Se recogen las diferentes lesiones de un elemento (como un marco de ventana) ampliando la propuesta del proyecto con los datos recogidos en obra y los resultados de los análisis, así como la intervención realizada para la corrección de lesiones en cada caso.

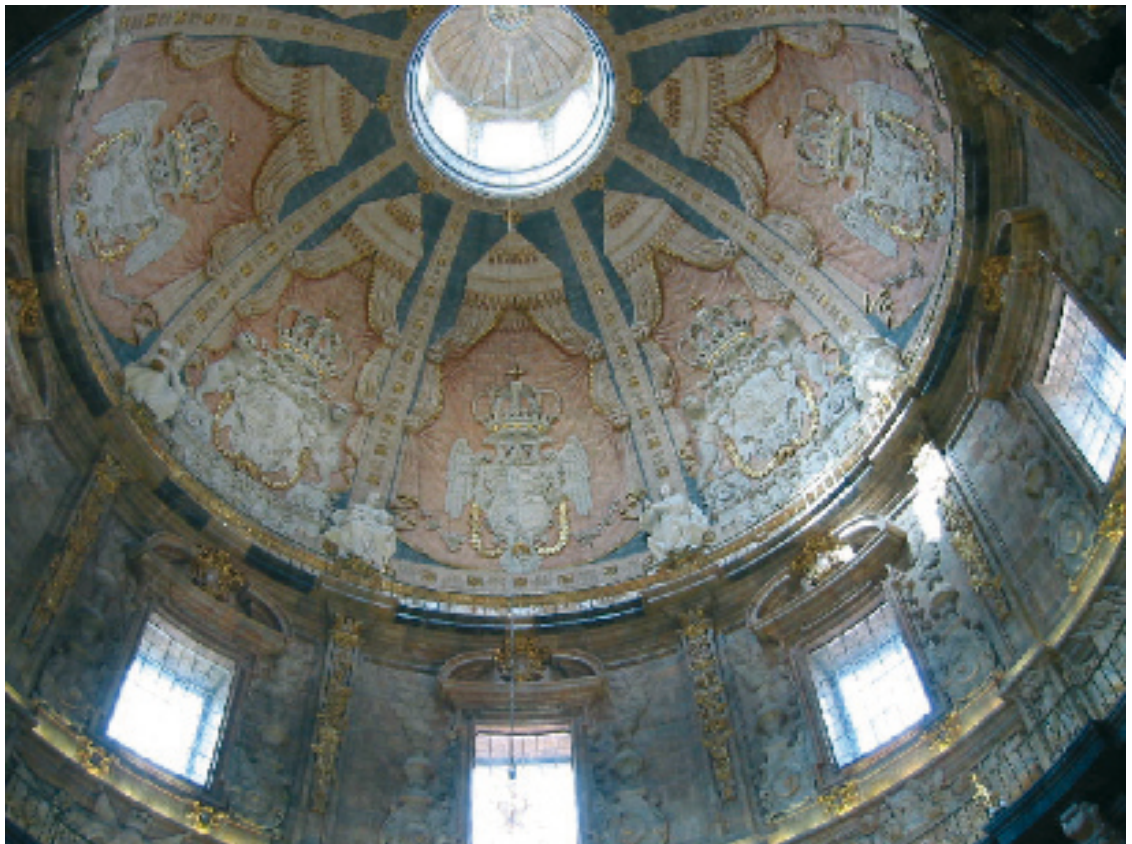
Cúpula policromada de la Basílica.

La Cúpula de la Basílica es en realidad una doble cúpula constituida por dos hojas que dejan en su interior una cámara de aire de un espesor aproximado de 50 cm. Ambas cúpulas son de piedra: la exterior es de piedra caliza de Izarraitz y la interior de piedra arenisca, mucho más blanda, lo que permitió labrar en ella todo un programa decorativo y ornamental.

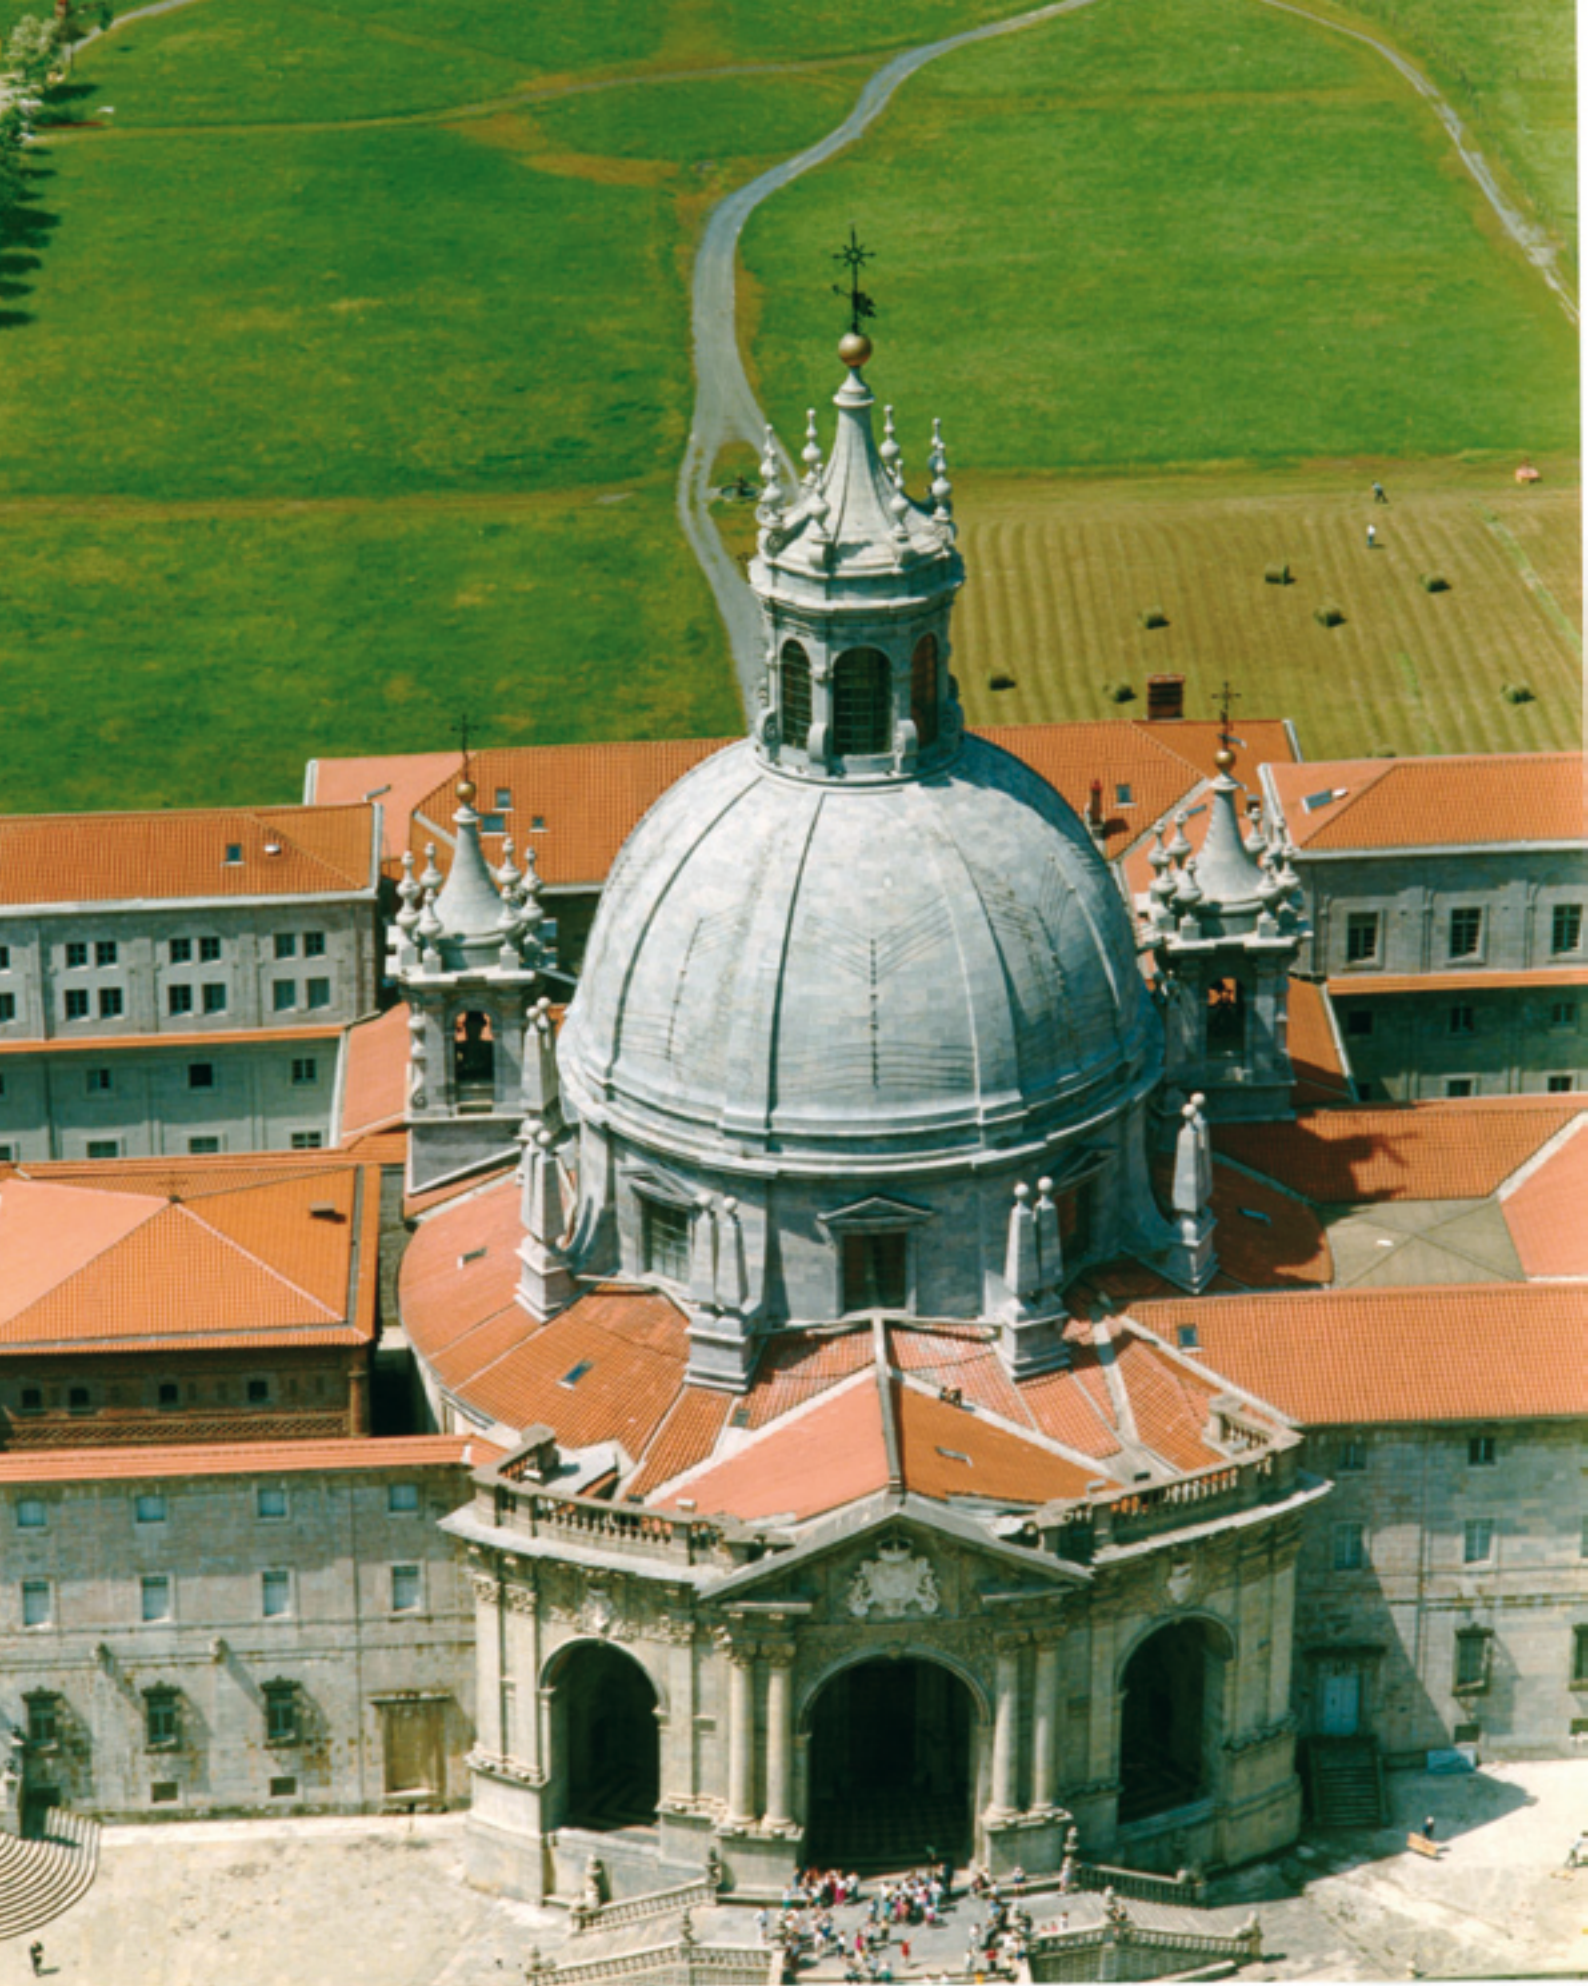
Cúpula con los refuerzos de atirantado para su consolidación.

La Cúpula presentaba daños preocupantes: toda una serie de fisuras en ambas hojas provocaron un estado de alarma que aconsejó, como medida de precaución la urgente colocación de una estructura metá-

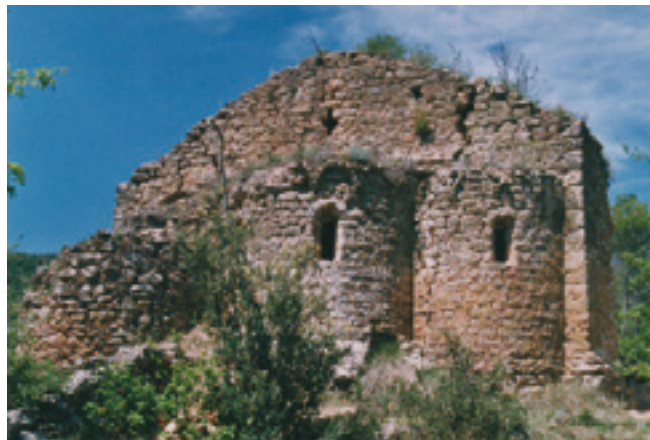
Sant Marti de la Clua, estado inicial EXTERIOR

El análisis murario del conjunto concluyó que se trataba de un edificio totalmente románico, sin modificaciones que incluyeran nuevos elementos o estructuras correspondientes a épocas posteriores, empleando materiales reutilizados de un edificio anterior, no localizado, como son los grandes bloques, casi ciclópeos que aparecen en el muro de levante.

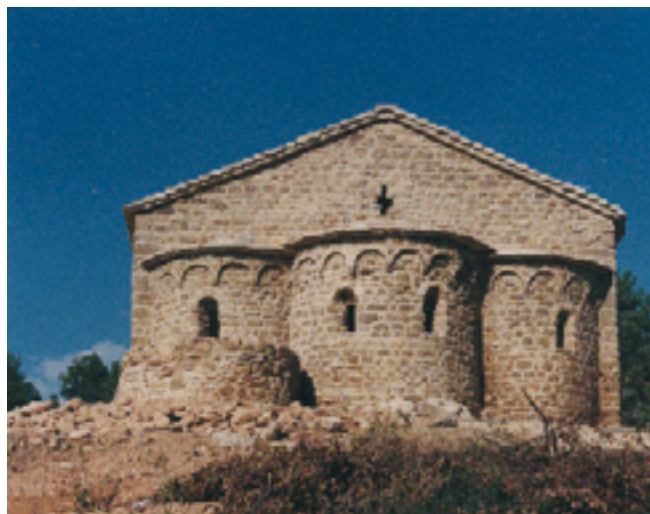
Sant Marti de la Clua, estado restaurado Exterior

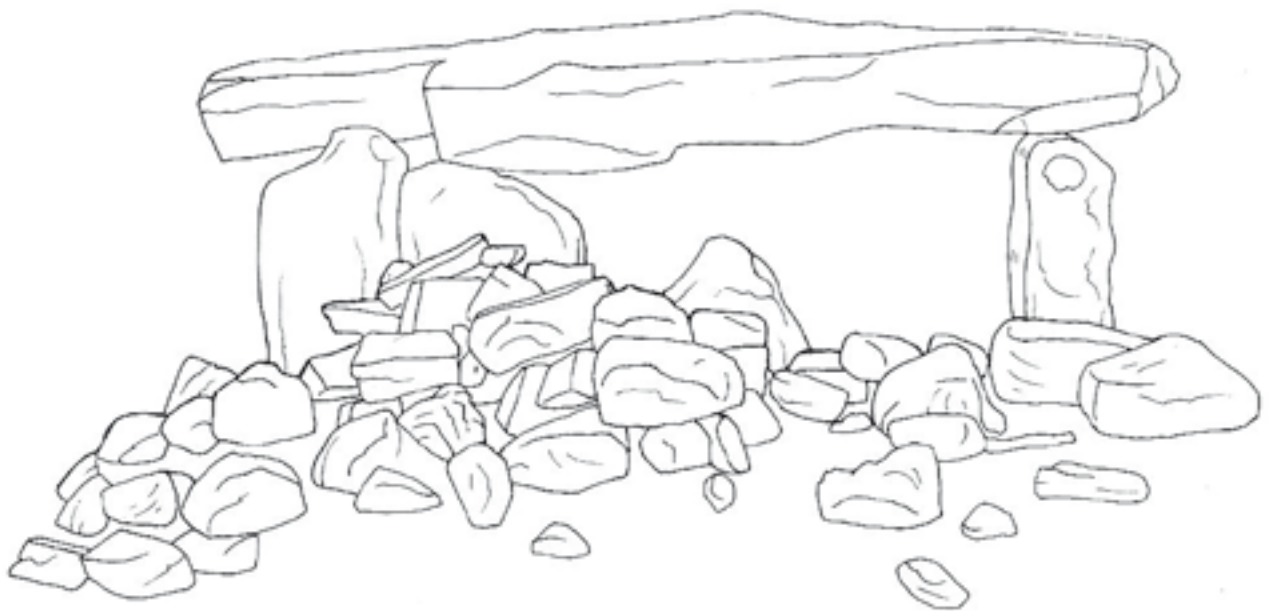
0 1 MT
ESC 1:20

**DOLMEN DE SOLSDERIU
ALTIMETRIA NORTE EXTERIOR CON TUMULO**

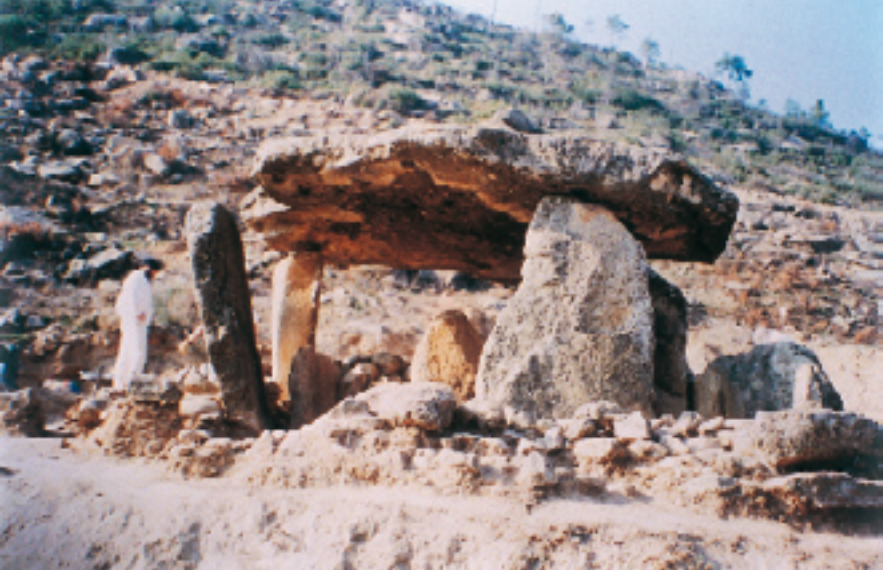
El Dolmén dels tres Pílers, estado inicial.

Como recurso de identificación principal, se elaboró una gran plantilla en plástico del interior de la cámara, funcionando como molde de las caras internas de los ortostatos, actuación que permitirían sin posibilidad de error reproducir el volumen interno de la cámara. Finalmente fueron señalizados todos los elementos con pintura reversible.

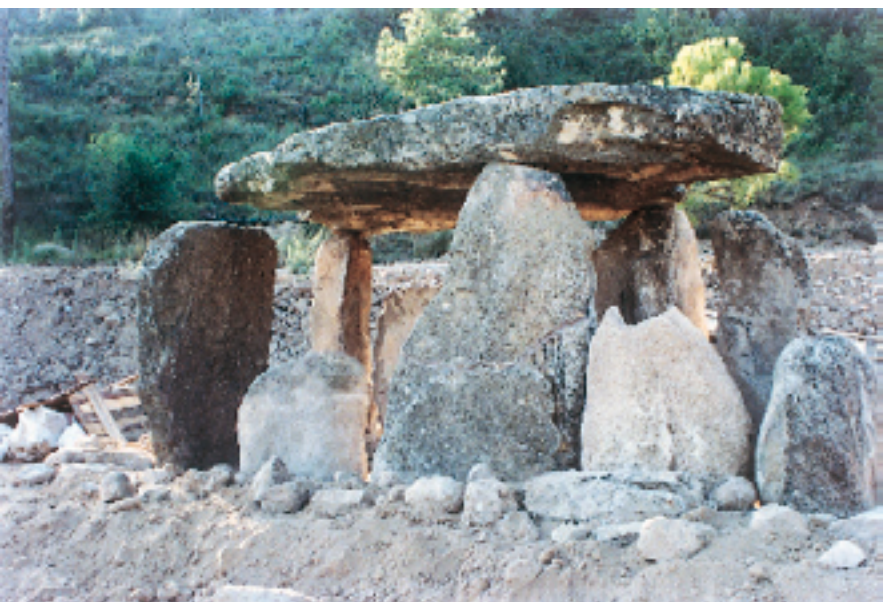
El Dolmén dels tres Pílers, en su nuevo emplazamiento.

La nueva localización del dolmen se halla en un emplazamiento resguardado del nivel de aguas, sobre una losa de hormigón, habiéndose restituido con exactitud el ajuste de todos los elementos, con ayuda de la plantilla de plástico realizada.

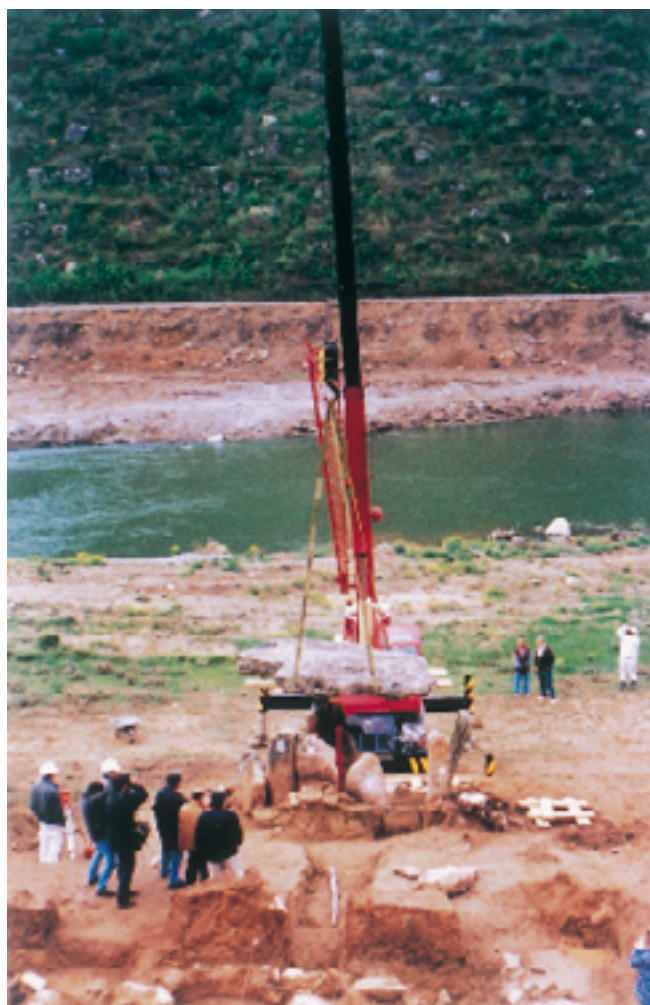
El Dolmén dels tres Pílers, durante las obras para su transposición.

montaje del Dolmen dels Tres Pílers en su nueva ubicación fue llevado a cabo con la minuciosidad requerida para tal acción. El enorme peso (3600 Kg para la cubierta), la gran fragilidad de los ortostatos que formaban el conjunto y el examen de fisuras y consistencia de las rocas, permitió disponer de mayor seguridad en su movimiento y en el reparto de fuerzas durante el traslado, empleando armaduras "a medida" en cajas de arena situadas en los camiones para el traslado a su ubicación definitiva.

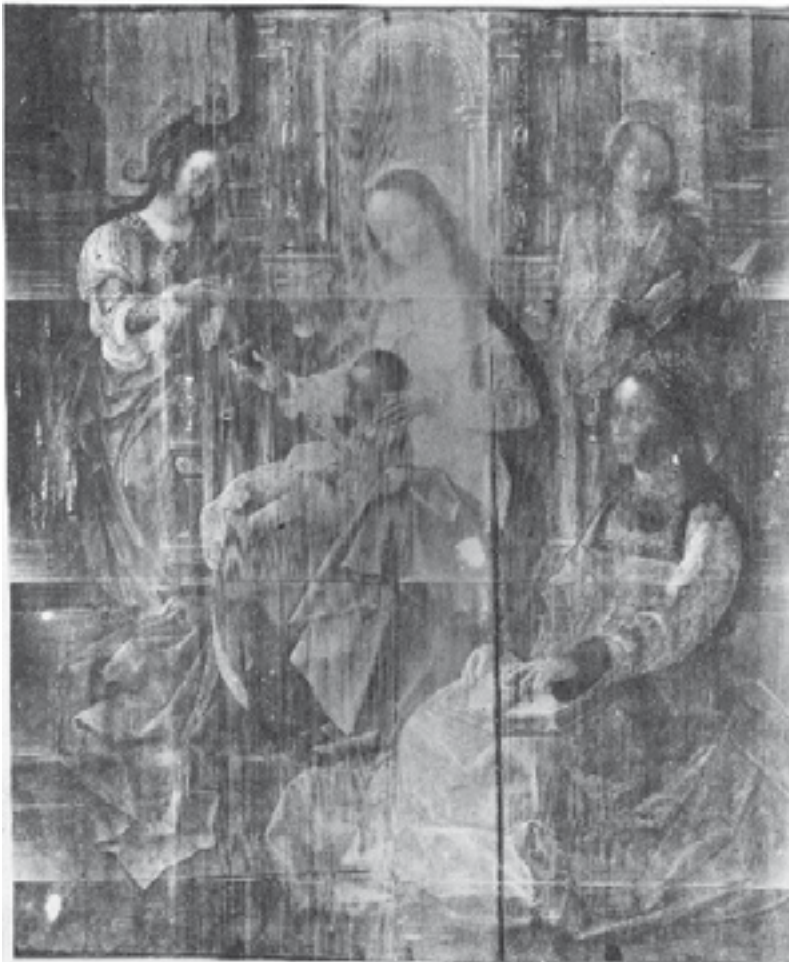
Radiografía general del cuadro.
