CPA
CONSERVACION DEL
PATRIMONIO ARTISTICO

MONOGRÁFICO

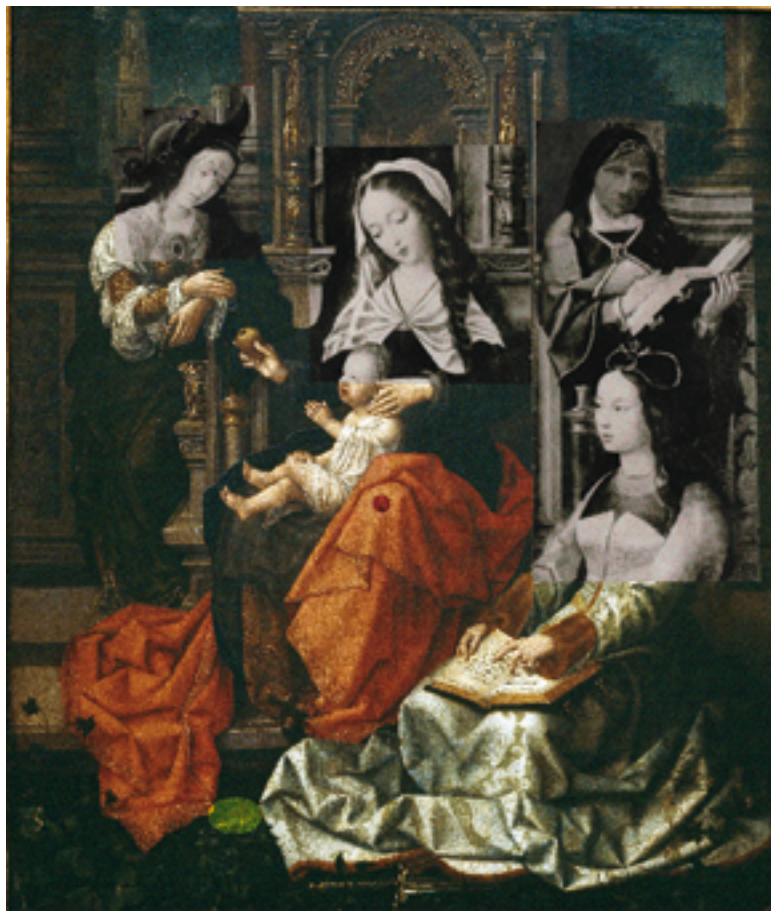
Montaje de las imágenes subyacentes calcadas en la radiografía sobre el cuadro de la Virgen de la Mosca. Los cambios realizados están en relación con la obra atribuida a Gossaert. En esta fotografía están señalados dos cuadros de tonalidades más intensa que indican los lugares en que se añadieron la Mosca y la Rana.
