Ge-conservación

Conservação | Conservation

Año 2021

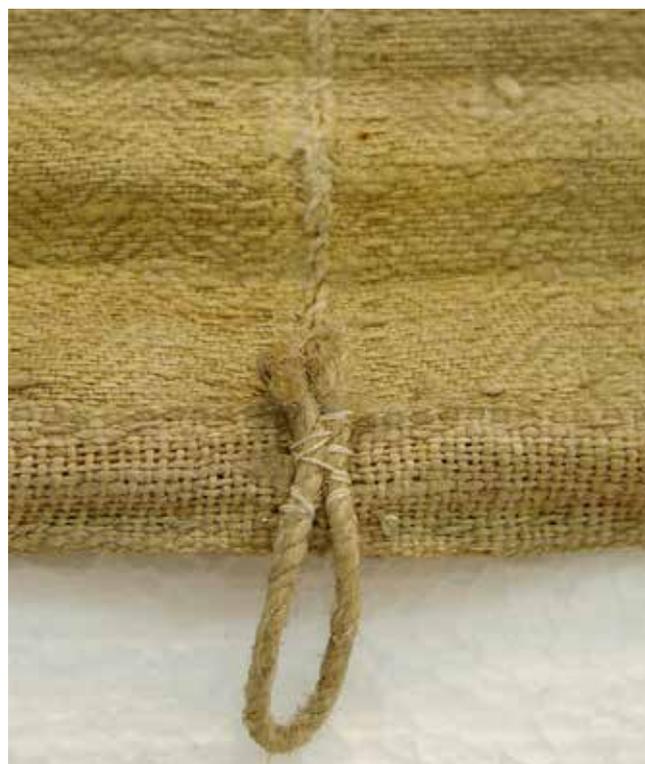
Figura 2.- Detalle del reverso de uno de los temples del ciclo de San Pedro Regalado donde se aprecia el ligamento de espiguilla. © Uffizzi C.R.B.C.

Existen, no obstante, algunos ejemplos, escasos, del empleo de esa espiguilla en España. Puede hacerse referencia a las pinturas al temple sobre tejido de lino con este ligamento en el ciclo de la Vida de San Pedro Regalado, del Santuario de la Aguilera de Aranda de Duero (Burgos), aunque esta obra es de la primera mitad del siglo XVIII. Este ligamento de espiguilla presenta base sarga de 5, 4:1 [figuras 2 y 3].

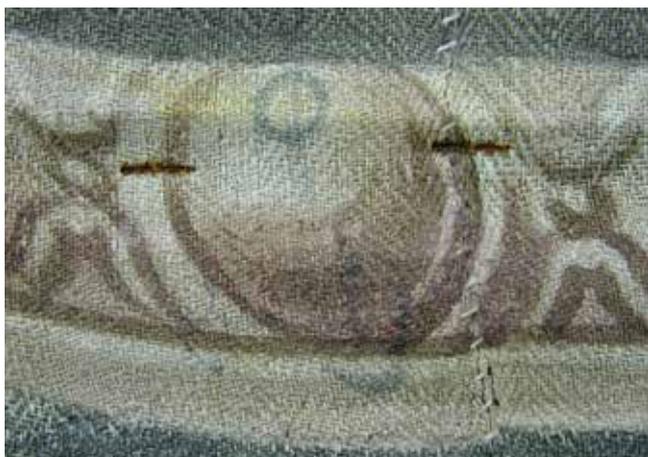
Figura 3.- Temple del ciclo de la vida de San Pedro Regalado, realizado por Diego de Frutos y que lleva por título *Reparte objetos religiosos a niños y madre en pie, reverentes y bien trajeados*. Iglesia del Convento de la Aguilera, Aranda de Duero (Burgos). 2,50 m X 3,20 m aprox. Ligamento de espiguilla apreciable en el anverso. © Uffizzi C.R.B.C.

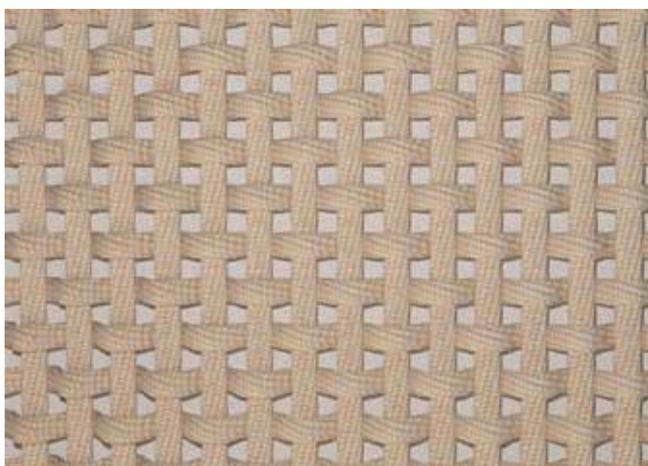
Figura 4.- Ligamento tipo lienzo o tafetán. © Semih Turan Tunca.

Así pues, la denominación de las ordenanzas alude a las sargas pintadas especialmente sobre textiles de lino. Pero, igualmente, el término “lienzo”, de acuerdo a algunos autores, hace referencia también a un ligamento, el que hoy en día se denomina mayoritariamente como tafetán [figura 4]. Según María Teresa Sánchez Trujillano, esta

denominación, “lienzo”, podría ser aplicada además a tejidos de algodón o lana, y es el mismo que es denominado “tafetán corto” en tejidos de seda (Sánchez 1986; Cabrera 1997).

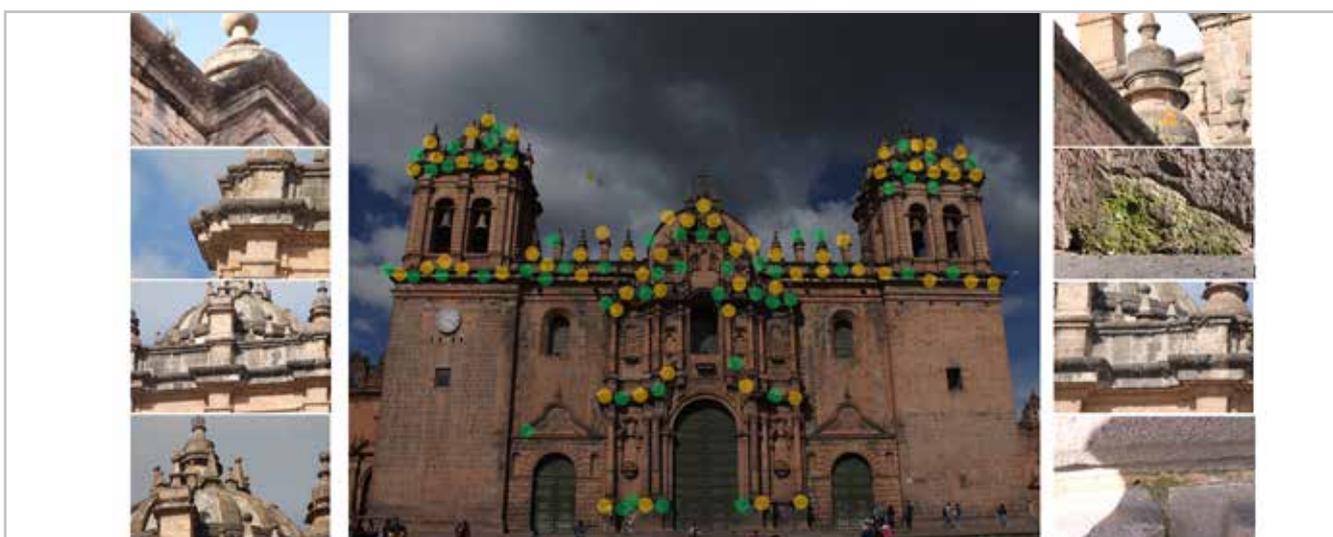
Figura 1.-Estado patológico de la Basílica Catedral de Cusco. Las manchas verdes representan presencia de musgo, y las amarillas de líquenes. Fuente: propia

los elementos con mayor daño fueron las partes superiores de los tres cuerpos, los cuales están más expuestos a los factores climatológicos, así lo pináculos y cornisas presentan alteraciones provocadas por líquenes y musgos, mientras que los sistemas de arquerías y muros donde se ubiquen las escorrentías, presentan daños químicos como costras negras, salinidad y oxidación. [figura 2].

Al igual que la fachada de la Basílica Catedral, las patologías presentes son las biológicas, químicas y físico mecánicas, siendo los líquenes, musgos, oxidación, costras negras, salinidad, fractura, disgregación y faltantes las más encontradas. En esta investigación solo se consideraron las patologías biológicas por líquenes y musgos.

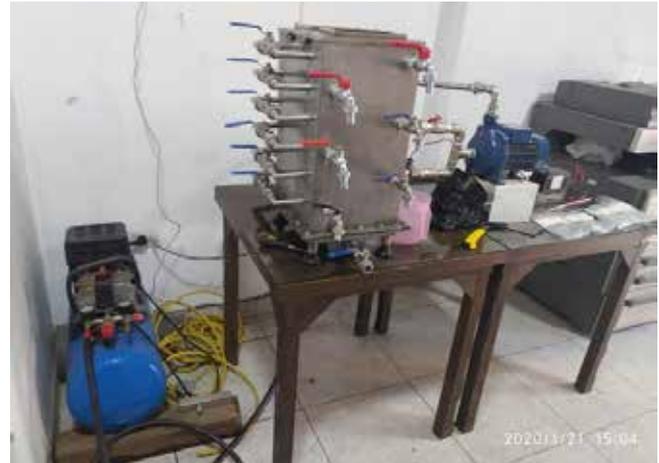
Se emplearon nanoburbujas de aire obtenidas del equipo patentado de generación de nano burbujas por el Dr. Jhonny Valverde Flores, de quién se tuvo la autorización respectiva. Como se muestra en la figura 4, dicho equipo se caracteriza por tener un espacio cerrado con un sistema de neblina de nanoburbujas de aire en su interior donde se introducen las diferentes muestras para su tratamiento.

Figura 4.-Equipo de generación de nano burbujas de aire. Fuente: Autorizado por el Dr. Jhonny Valverde

Cada muestra tuvo un tamaño de entre 7 a 10 cm en los tres lados con evidente presencia de patologías. Todas estas muestras estuvieron expuestas dentro del equipo por 10 minutos, 20 minutos y 30 minutos. De este modo se evidenció que cada muestra presentaba diferentes resultados con distintas cantidades de tiempo de aplicación, las que fueron comparadas entre sí.

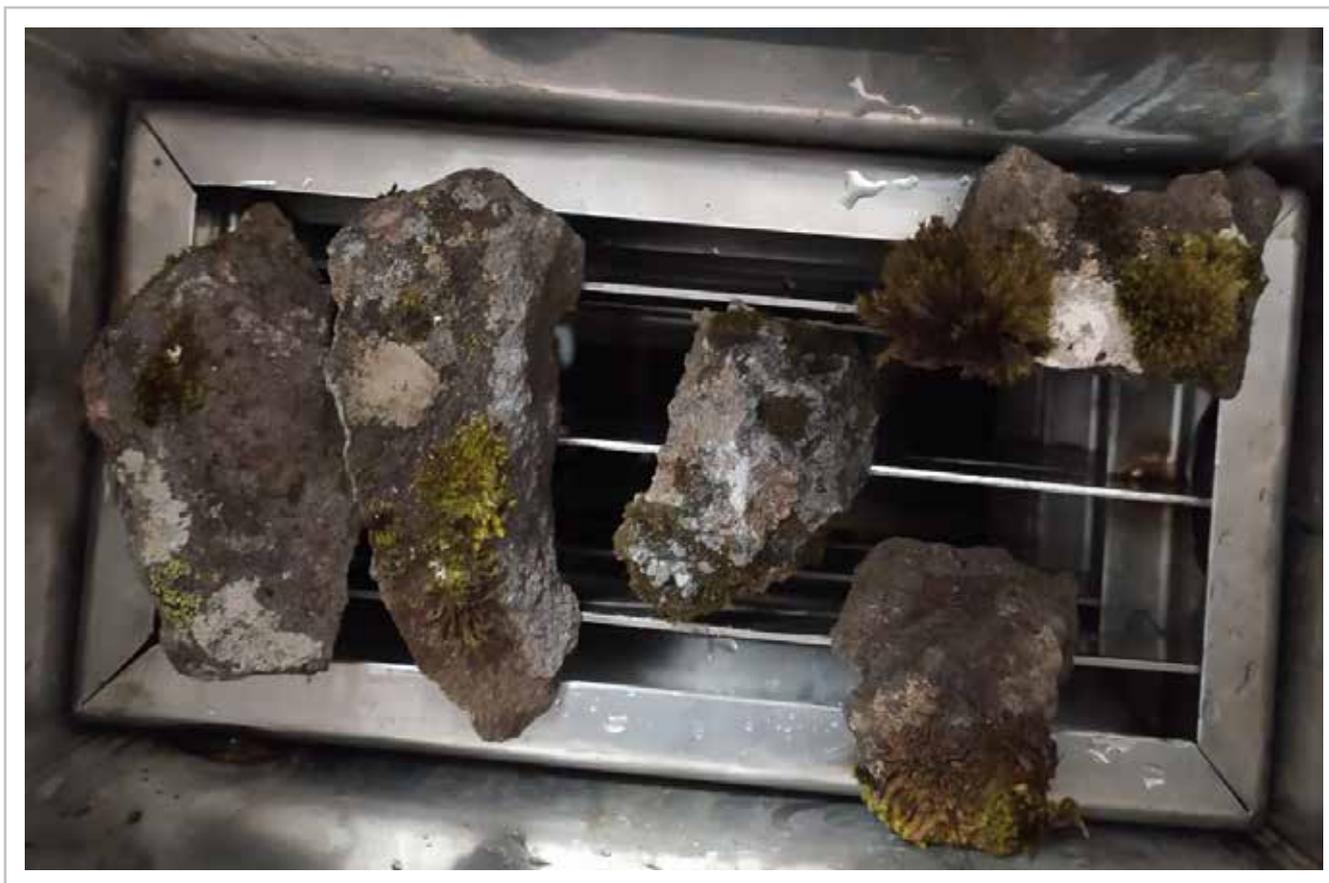
Figura 5.-Muestras en el interior del equipo de nanoburbujas antes y durante el procedimiento. Fuente: propia

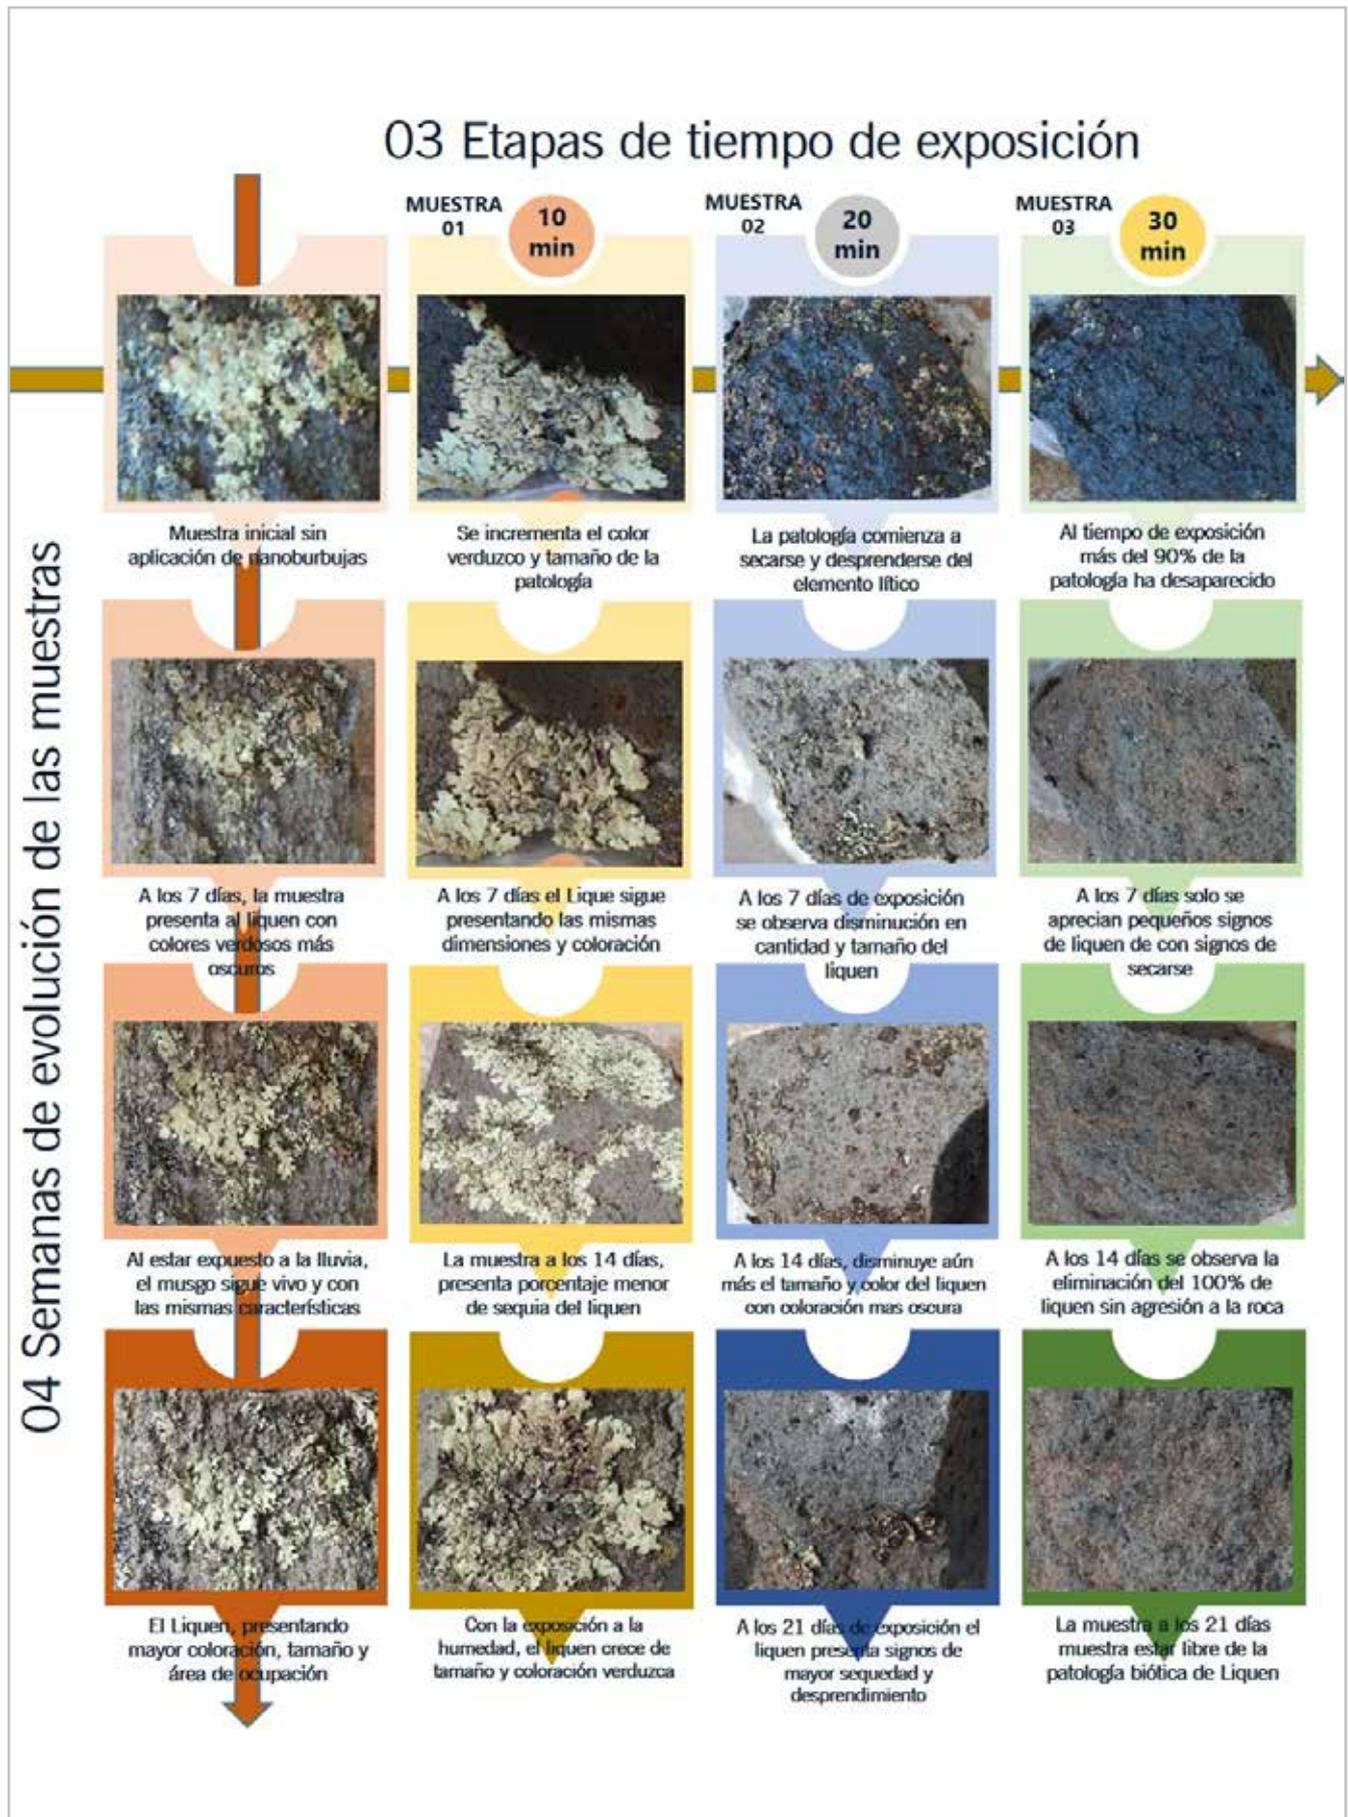
Figura 6.-Resultados de las muestras de patología Líquenes. Fuente: propia

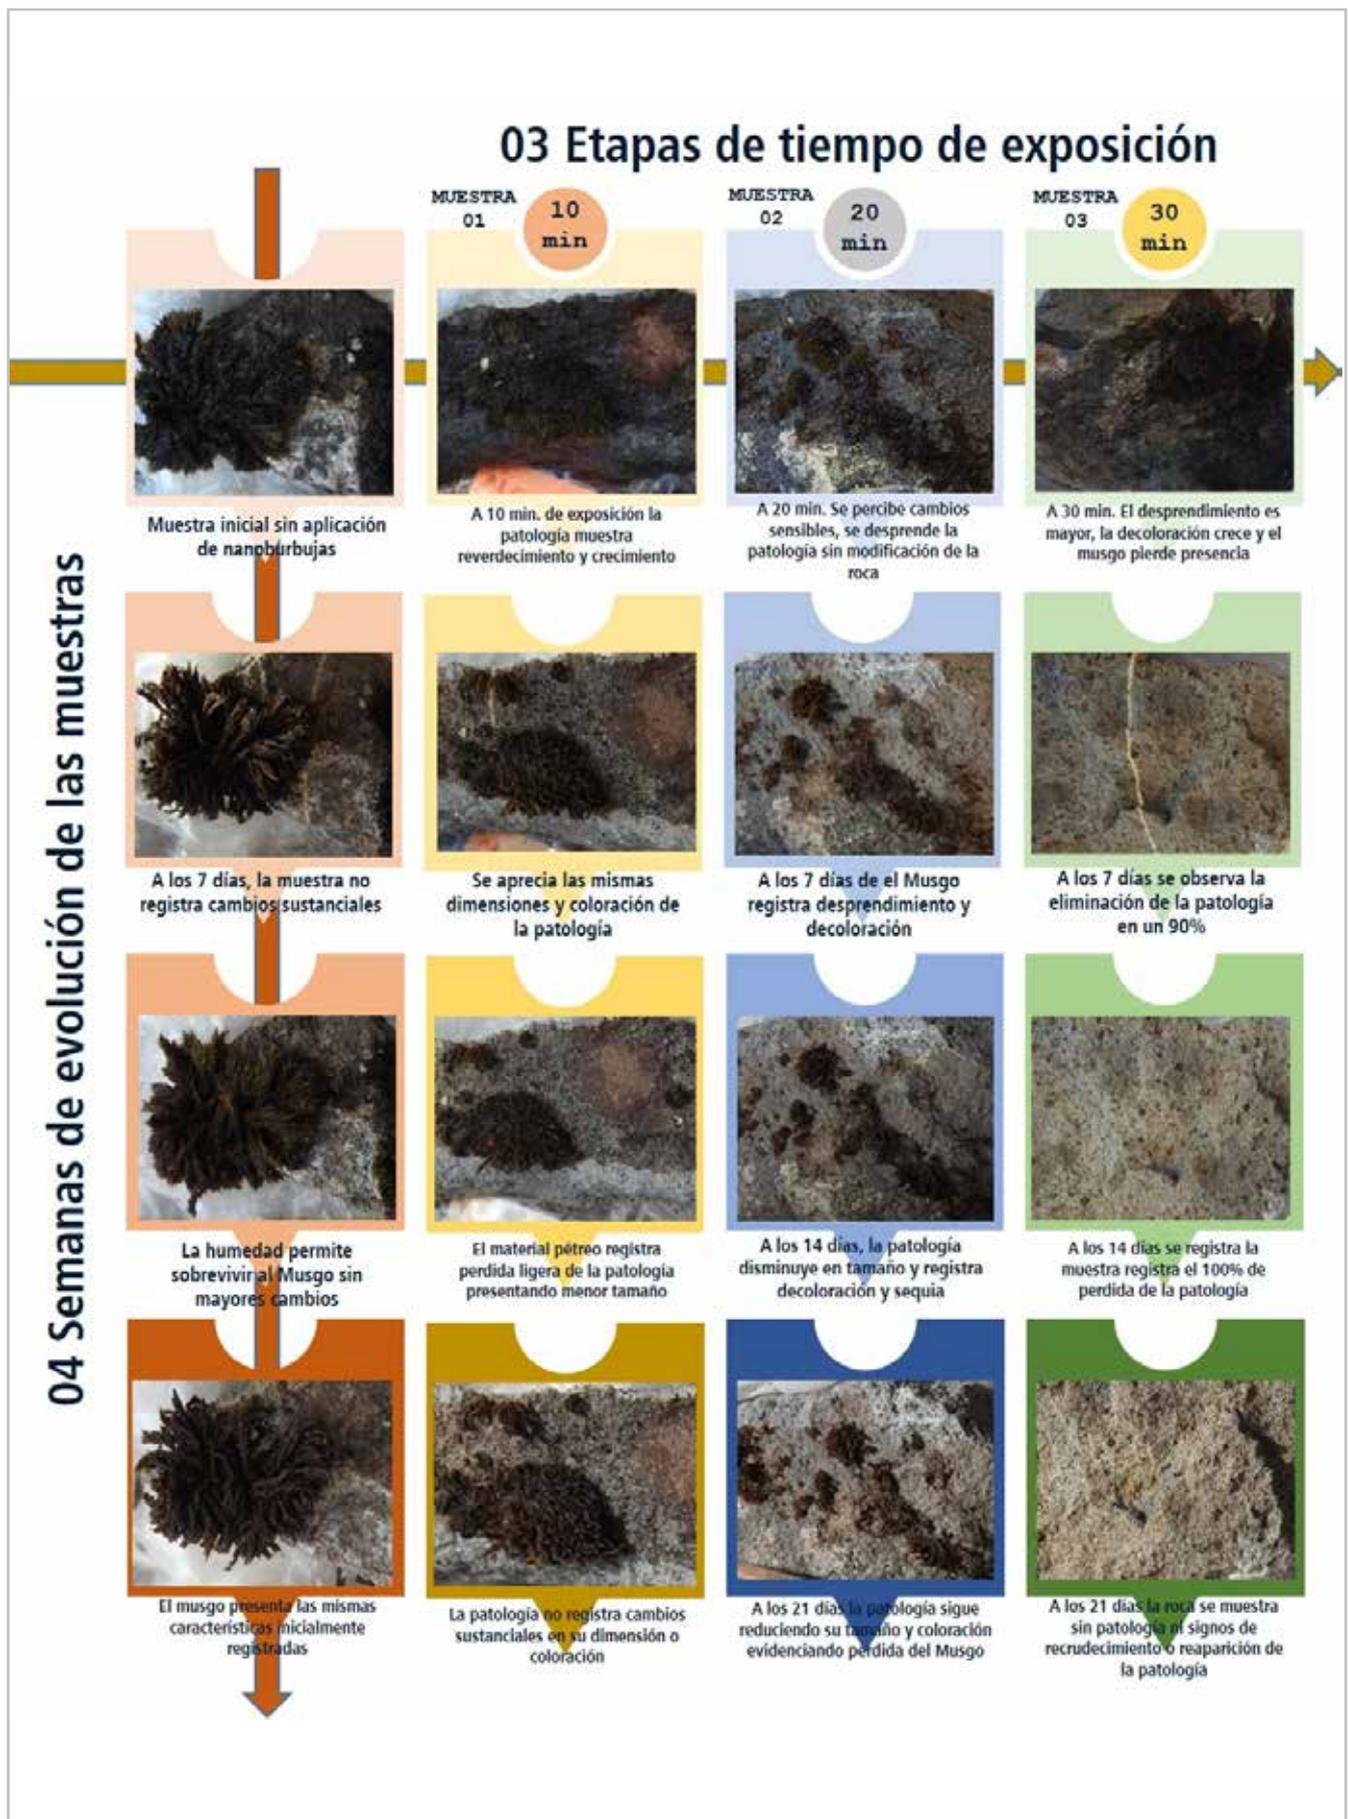
Figura 7.-Resultados de las muestras de patología Musgo. Fuente: propia

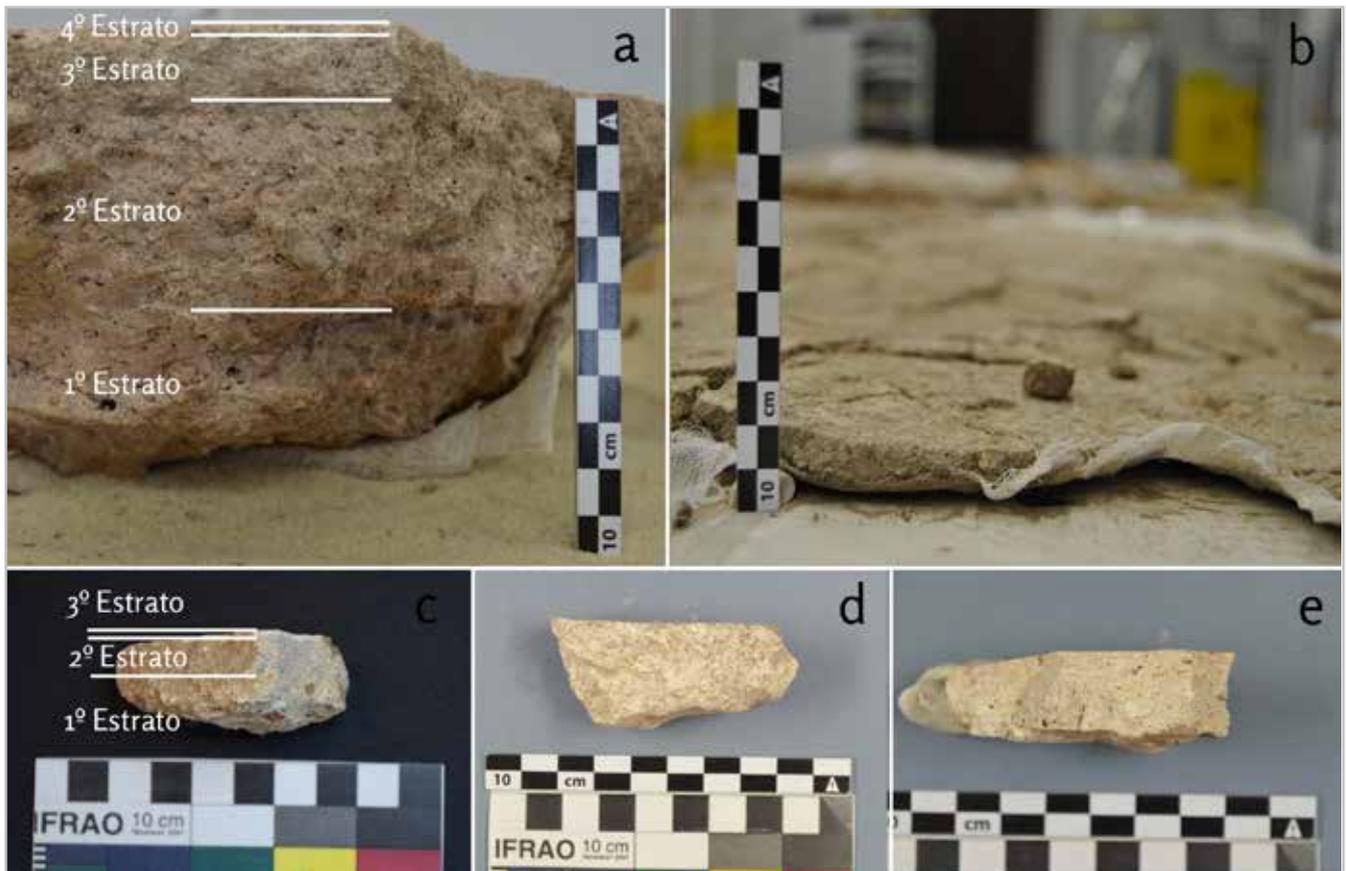
Figura 1.- Análisis visual realizado a los distintos morteros: a) época romana procedente de Castulo (CR); b) época tardoantigua procedente de Castulo (TA); c) época romana procedente de Parque Infantil de Tráfico (PIT); d) época emiral procedente de Miraflores (MIR); e) época califal procedente de Hospital Reina Sofía (HRS).

Igualmente, gracias al análisis visual ha sido posible hacer la identificación de paja en algunos de los estratos. En el caso de la adición de paja, se ha registrado en los estratos más internos de las pinturas romanas de *Castulo* (CR) y en el mortero de época califal (HRS). Ésta se ha documentado por la impronta que ha dejado en el mortero, ya que al ser un material orgánico su degradación es mayor; por esta razón, no se han tenido en cuenta en el resto de los análisis realizados.

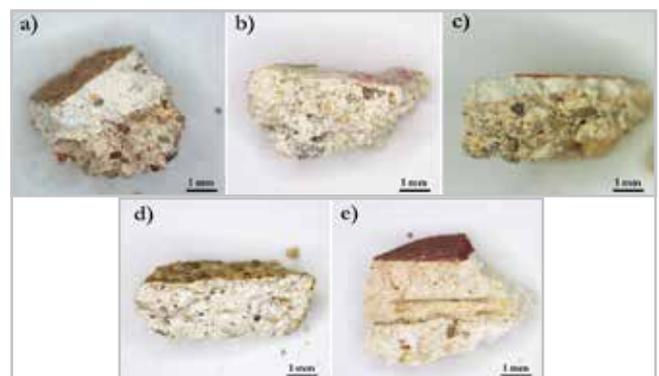
Figura 2.- Muestras analizadas mediante microscopía estereoscópica de los distintos revestimientos: a) revestimiento de época romana de Cástulo (CR); b) revestimiento de época romana de Córdoba (PIT); c) revestimiento de época tardoantigua de Cástulo (TA); d) revestimiento de época emiral de Córdoba (MIR); e) revestimiento de época califal de Córdoba (HRS).

En primer lugar, el análisis de las muestras mediante microscopía estereoscópica ha permitido apreciar con mayor detalle las diferencias entre los distintos morteros. En el caso de los revestimientos de época romana (CR y PIT), ha sido posible distinguir con claridad los dos últimos estratos de mortero, así como la tonalidad más rosada en uno de ellos debido, probablemente, a la adición de cerámica machacada; por el contrario, en el resto de los revestimientos se corrobora el empleo de un solo estrato de mortero, ya identificado en el análisis visual. En estos revestimientos (TA, MIR y HRS)

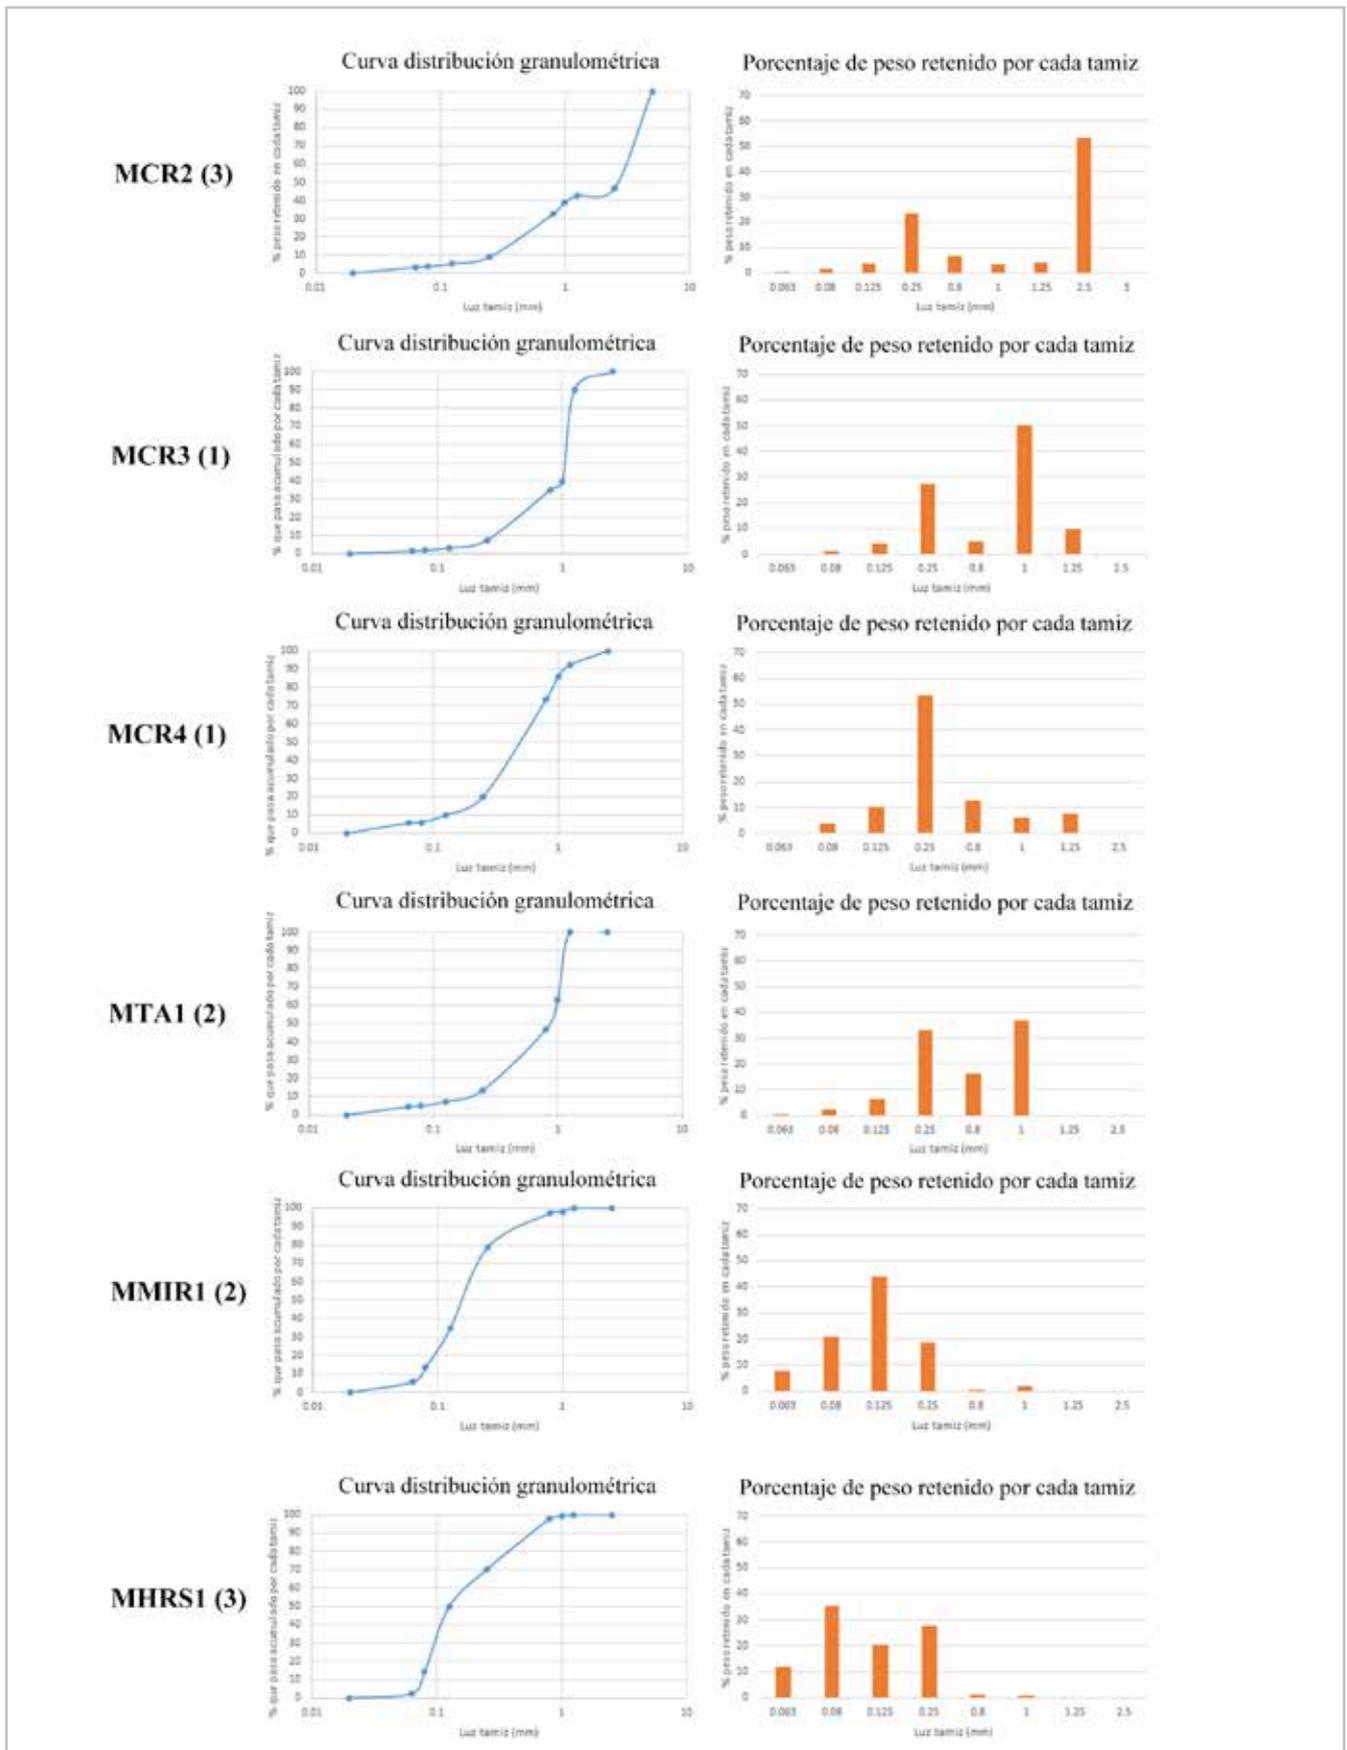
Figura 6.- Curva de distribución granulométrica y gráfica del porcentaje de peso retenido por cada tamiz. MR2, MR3 y MR4: muestras procedentes de época romana de Cástulo del segundo, tercer y cuarto estrato. MTA: muestra procedente del revestimiento de época tardoantigua de Cástulo. Muestra MMIR: muestra procedente del revestimiento de época emiral. MHRS: muestra procedente del revestimiento de época califal.

Por otro lado, el análisis de la relación aglomerante/árido mediante el método gravimétrico de precipitación química tras el ataque de la muestra con ácido, ha permitido corroborar los resultados obtenidos hasta ahora en el resto de los análisis. En primer lugar, ha evidenciado que las muestras procedentes de los revestimientos emirales y califales presentan un porcentaje de calcita mucho mayor al resto de las muestras analizadas [figura 7]. En segundo lugar, que las muestras de época romana reflejan una mayor proporción de calcita conforme el estrato de mortero se acerca más a la superficie, tal y como recomiendan los textos clásicos, a excepción de las muestras pertenecientes al estrato más interno de mortero (MCR2AA y MPIT1AA). Al finalizar los 30 minutos iniciales del baño de arena, las muestras correspondientes a dichos estratos continuaban con efervescencia, lo que, unido a los resultados obtenidos mediante SEM-EDX, confirman el empleo de un árido de naturaleza carbonática en estos estratos (por lo que tampoco se puede descartar que parte de la calcita identificada en el resto de las muestras

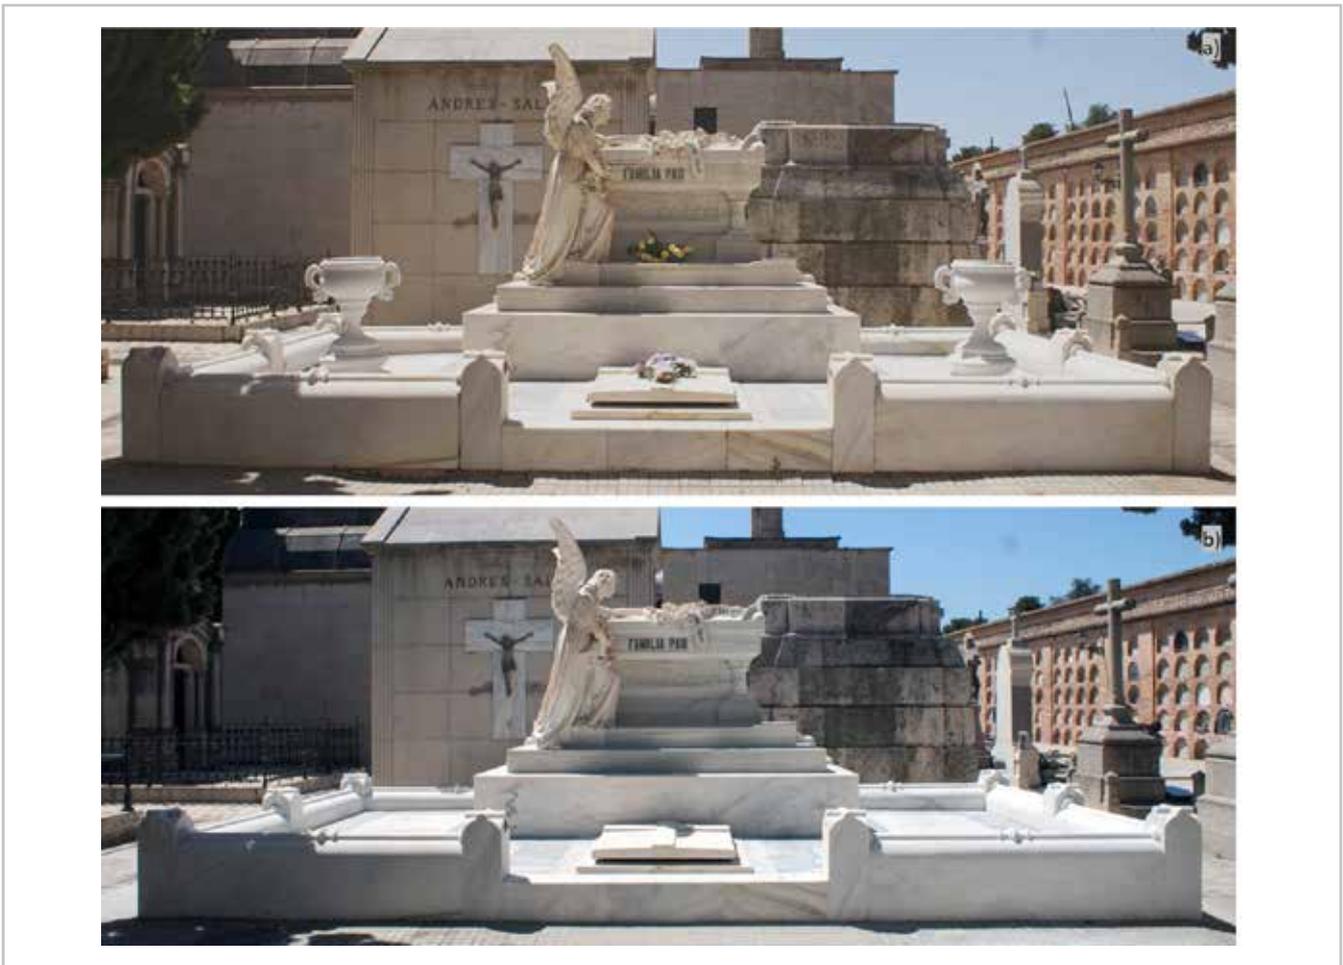
Figura 1 (a-b).- Vista general del Panteón de la familia Pau Simó (1895). a) Pieza principal del Ángel alado y los elementos ornamentales antes de la intervención; b) El conjunto del panteón tras el tratamiento de restauración.

En el panteón se diferencian tres partes y/o elementos significativos: a) la figura escultórica del ángel alado y los ornamentos, labrados con mármol de Carrara; b) el sarcófago situado en lo alto de los escalones de acceso y, c) el pretil o barandilla perimetral con solera de losas, todo ello elaborado con mármol de Macael. Los dos jarrones fueron incorporados en una intervención posterior (2002) y son piezas prefabricadas con mortero de cemento [figura 1].

El conjunto del panteón posee unas medidas de 3,90 x 7,85 x 4,2 m, aprox. (alto x ancho x profundo), con una barandilla perimetral de 0,8 x 0,3 x 24 m lineales, y un sarcófago en forma rectangular de 1,2 x 1,8 x 1,3 m (alto x ancho x profundo).

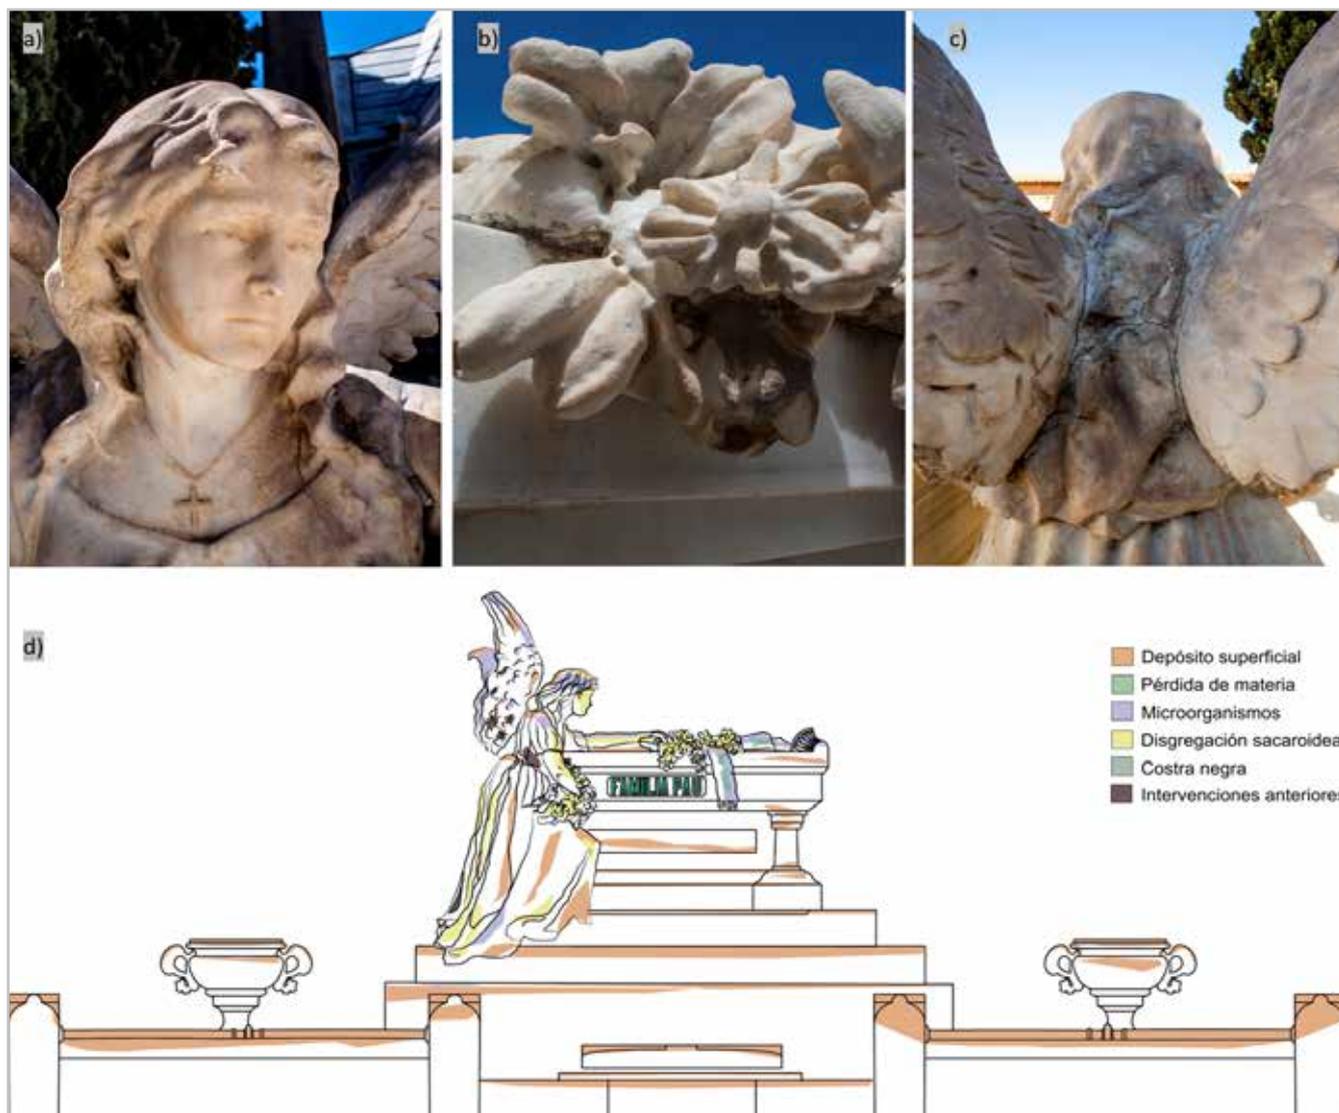
Figura 2 (a-d).- Daños visibles en el Panteón de la familia Pau Simó. a) Depósitos superficiales arcillosos, disgregación sacaroides y escorrentía; b) Costra negra de sulfatación; c) Grietas, fisuras, pátina biológica y depósitos de morteros y, d). Cartografía de deterioros. La mayor parte de los daños quedan recogidos en la figura del Ángel alado de mármol de Carrara, siendo el resto del panteón de mármol Macael y sin apenas daños de considerable importancia.

En este sentido, se identificaron diversos daños generalizados en el panteón visibles en los depósitos superficiales arcillosos, costra negra por sulfatación, las acumulaciones de hojarasca, la fragmentación y faltantes de material pétreo, y la presencia de actuaciones de limpieza inadecuadas, entre otros (ICOMOS-ISCS 2008) [figura 2]. Así mismo, era significativa la disgregación sacaroidea [figura 2a] que presentaba la mayor parte de la figura y los ornamentos causada, entre otros factores, por el uso de sustancias de limpieza inadecuadas de origen ácido o similar. Esta superficie rugosa y microfisurada favorecía que el polvo ambiental se depositase, que proliferaran microorganismos biogénicos y se generase costra negra de sulfatación [figura 2b], cuya presencia modificaba las propiedades cromáticas y químicas del sustrato (Guiamet *et al.* 2013).

Sin embargo, el daño más significativo en la figura del ángel alado se correspondía con la presencia de varias grietas en la parte trasera y a la altura de la base de las alas originadas por las presiones que ejercían los vástagos de metal empleados, en origen, para unir las alas a la figura del ángel. Este deterioro comprometía la lectura y la estabilidad estructural del ángel [figura 2c]. También, se apreció un desgaste superficial causado por el uso de herramientas abrasivas y la presencia de materiales inadecuados, tales como morteros varios y manchas de silicona, aplicados en intervenciones previas que afectaban drásticamente el soporte pétreo. La figura 2d muestra la cartografía de deterioros de la totalidad del panteón y pone en evidencia en qué medida el mármol de Carrara representaba un material más susceptible a la degradación respecto al mármol de Macael.

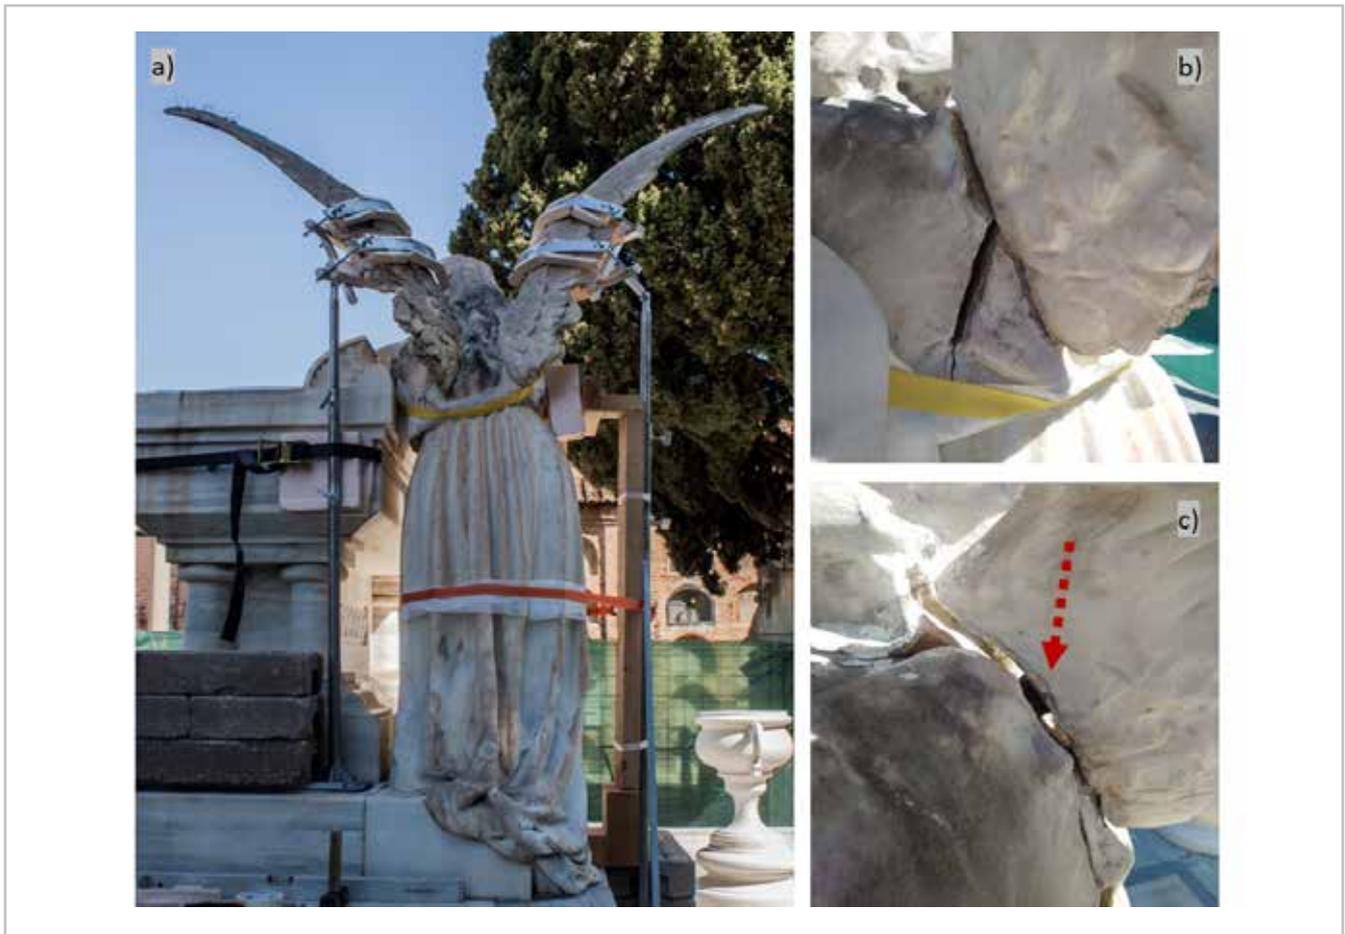
Figura 3 (a-c).- Sistema de arriostado de las alas de la figura del Ángel durante la fase de desmontaje. a) Vista trasera de la pieza donde se observa el sistema de sujeción telescópico y móvil, instalado de modo independiente, permitiendo la retirada controlada y selectiva de las alas; b) Grietas de considerable grosor tras la retirada del mortero de rejuntado y, c) Espiga metálica empleada, en origen, como elemento de ensamble de las alas a los omóplatos del Ángel.

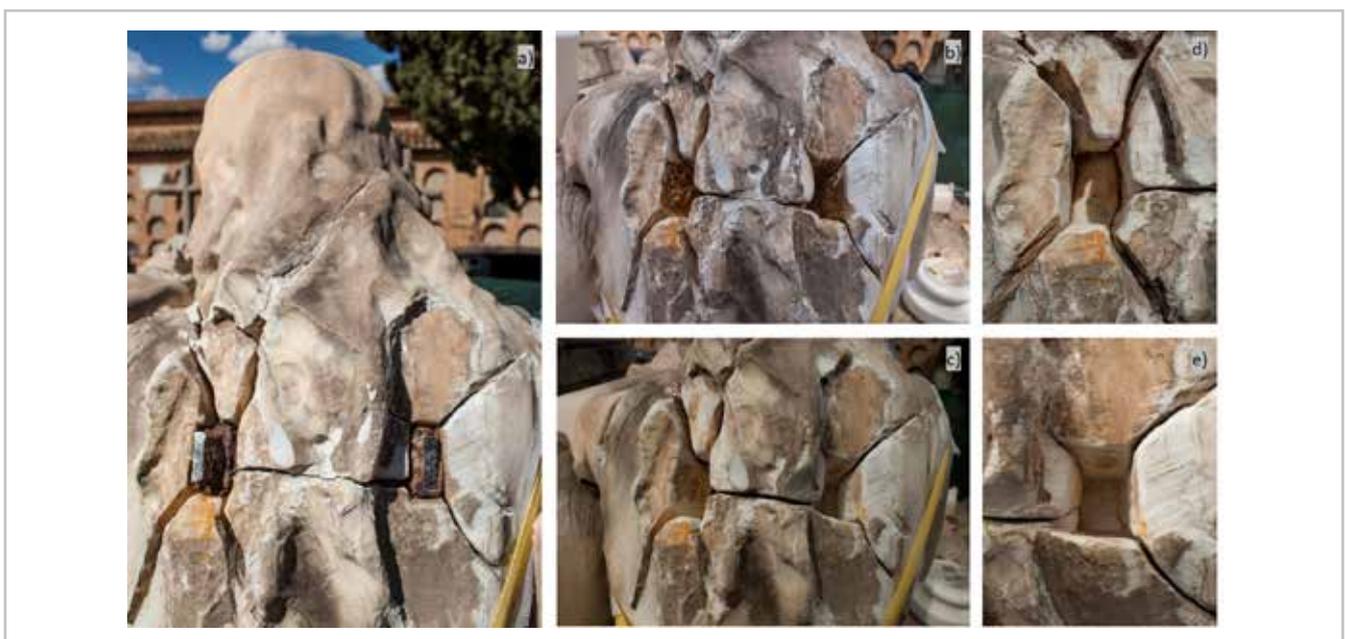
Figura 4 (a-e).- Parte de la espalda de la figura del Ángel tras la retirada de las alas. a) Vista general donde se aprecian las espigas metálicas de ensamble originales y gravemente oxidadas; b) Zona resultante tras la retirada de las piezas metálicas y restos de morteros; c) Aspecto final tras la limpieza y retirada de restos de óxidos y morteros; d-e) Vista de los huecos y/o cajas de unión donde se aprecia el nivel de ruptura interna desarrollada por la acción de las espigas metálicas deterioradas, casi llevando a la pieza a su desmembramiento.

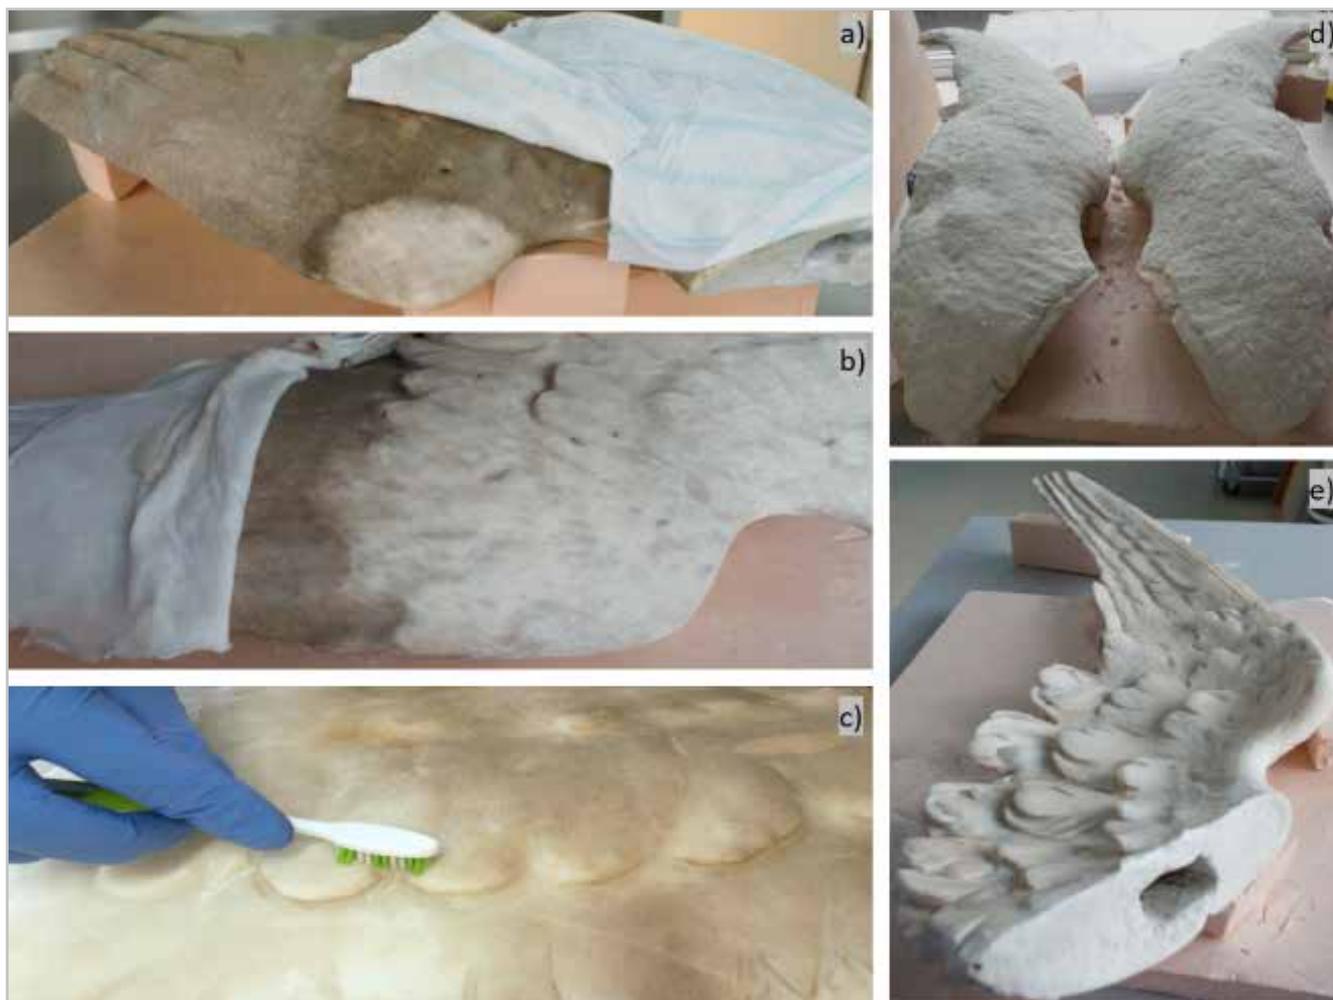
Figura 5 (a-e).- Fase de limpieza química de la suciedad ambiental localizada en las piezas de las alas. a) Aplicación de la disolución química mediante apósitos de celulosa; b-c) Remoción de depósitos reblandecidos mediante cepillado y nivel de limpieza obtenido; d) Aclarado de la superficie con apósitos humedecidos con agua destilada, e) Estado final tras la limpieza y secado en el ambiente de la pieza.

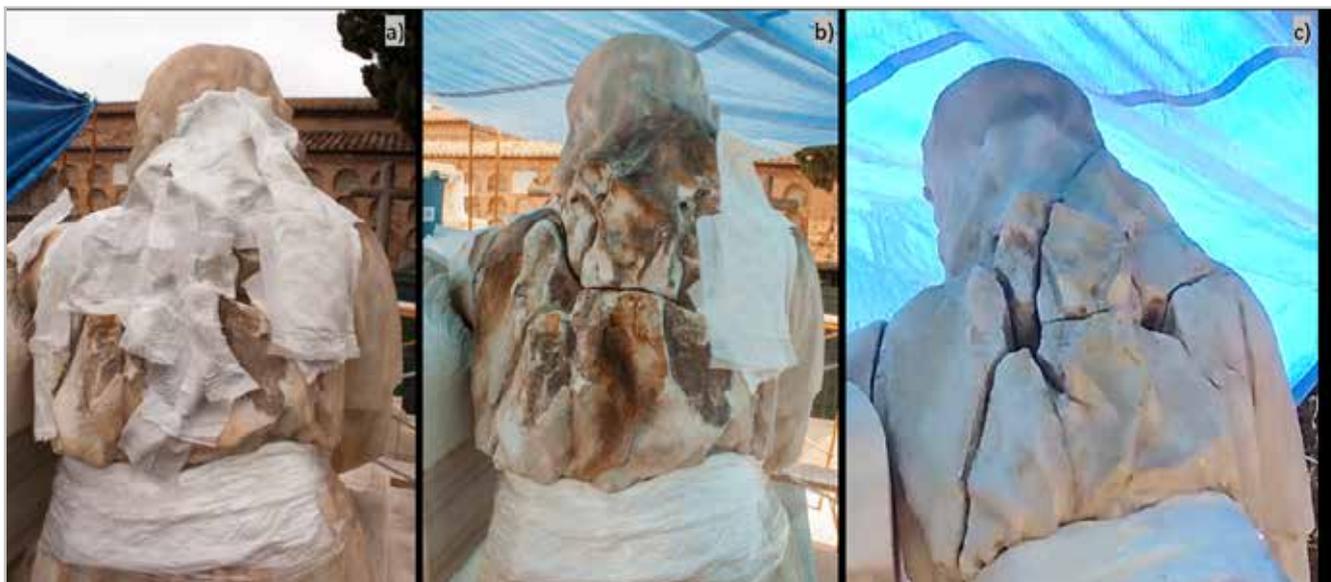
Figura 6 (a-c).- Fase de limpieza química de la película biogénica localizada en la parte trasera del ángel. a) Aplicación de la disolución biocida mediante apósitos de celulosa; b) Estado del soporte tras la actuación del producto biocida sobre los microorganismos, remoción de depósitos mediante cepillado y agua destilada; c) Estado final de la zona de los omóplatos de la pieza tras la limpieza y secado en ambiente.

con cepillos de fibras vegetales y agua destilada, y con tiempos de actuación entre 120-180 min. La observación macroscópica de la superficie del soporte pétreo exhibió mejores resultados, en cuanto al grado de eficacia en un menor tiempo de aplicación, pH y permanencia de residuo biocida en superficie, con el empleo del *biocida BFA* [figura 6]. Tras la limpieza integral, la humedad del soporte fue controlada con sonda de superficie *Testo* para así proporcionar la inocuidad óptima de cara a la siguiente fase de consolidación.

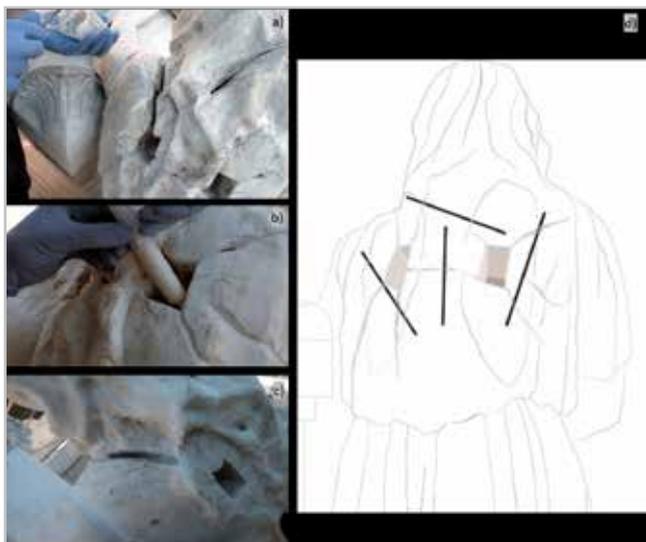
Figura 7 (a-d).- Fase de tratamiento del volumen. a) Primera etapa de sellado de grietas mediante un mortero inorgánico cerrando las aberturas en superficie; b) Inyección del mortero orgánico entre las cavidades de las grietas hasta su total colmatado; c) Zona del omóplato intervenido con mortero inorgánico a nivel de la superficie y, zona superior del hombro, donde se observa el mortero de inyección por debajo del nivel de la superficie (20 mm) a falta de sellar con mortero inorgánico; d) Dibujo donde se representan las zonas de inserción de las espigas de fibra de vidrio para el cosido estructural.
