Ge-conservación

Conservação | Conservation

Año 2021

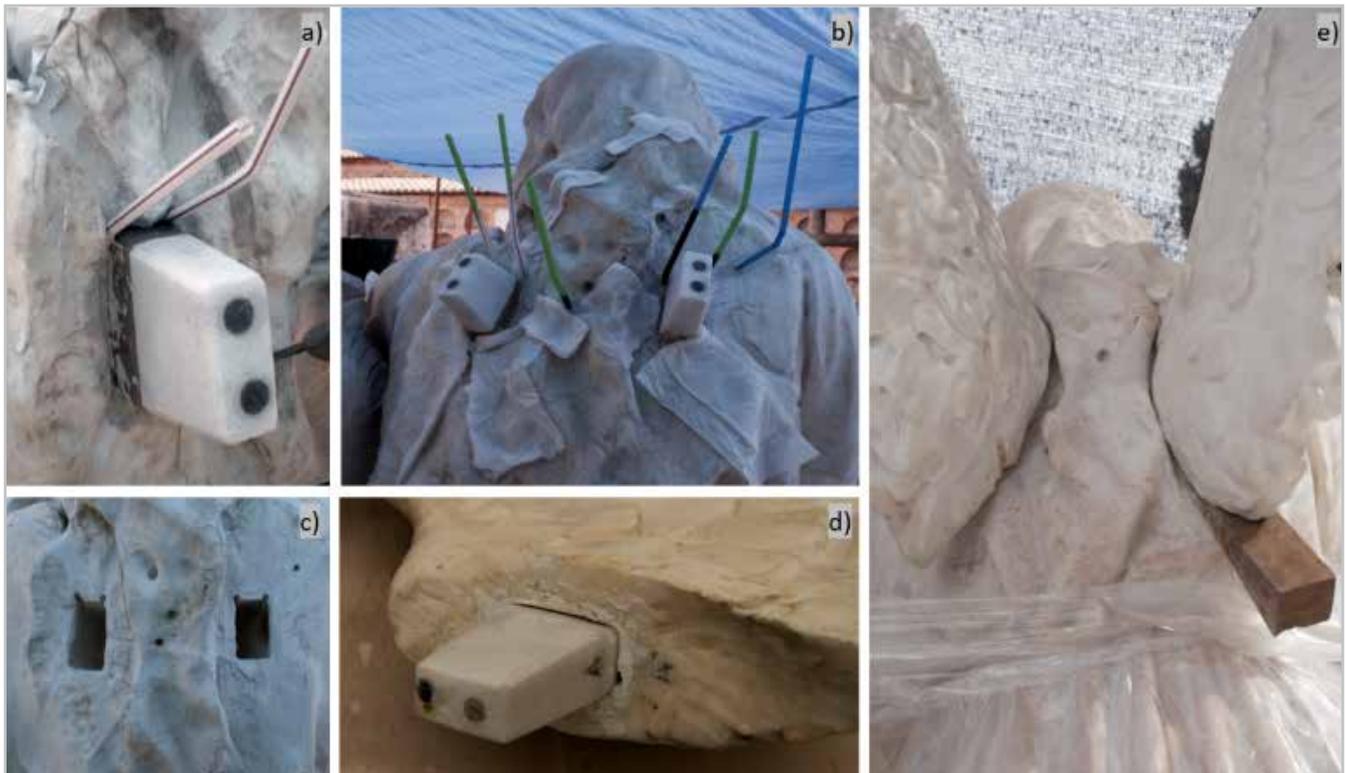
Figura 10 (a-e).- Sistema de doble caja y espiga desarrollado en la figura del ángel. a) Detalle de la realización del cajeadado y ajuste de la espiga en la cavidad; b) Sellado de las juntas de las espigas con mortero inorgánico e inserción de cánulas para posterior inyección de mortero orgánico; c) Cavidades donde se alojan las espigas una vez realizado el cajeadado óptimo; d) Detalle de una de las espigas ajustada a la caja de ensamble del ala; e) Montaje definitivo de las alas sin empleo de adhesivos y totalmente reversible.

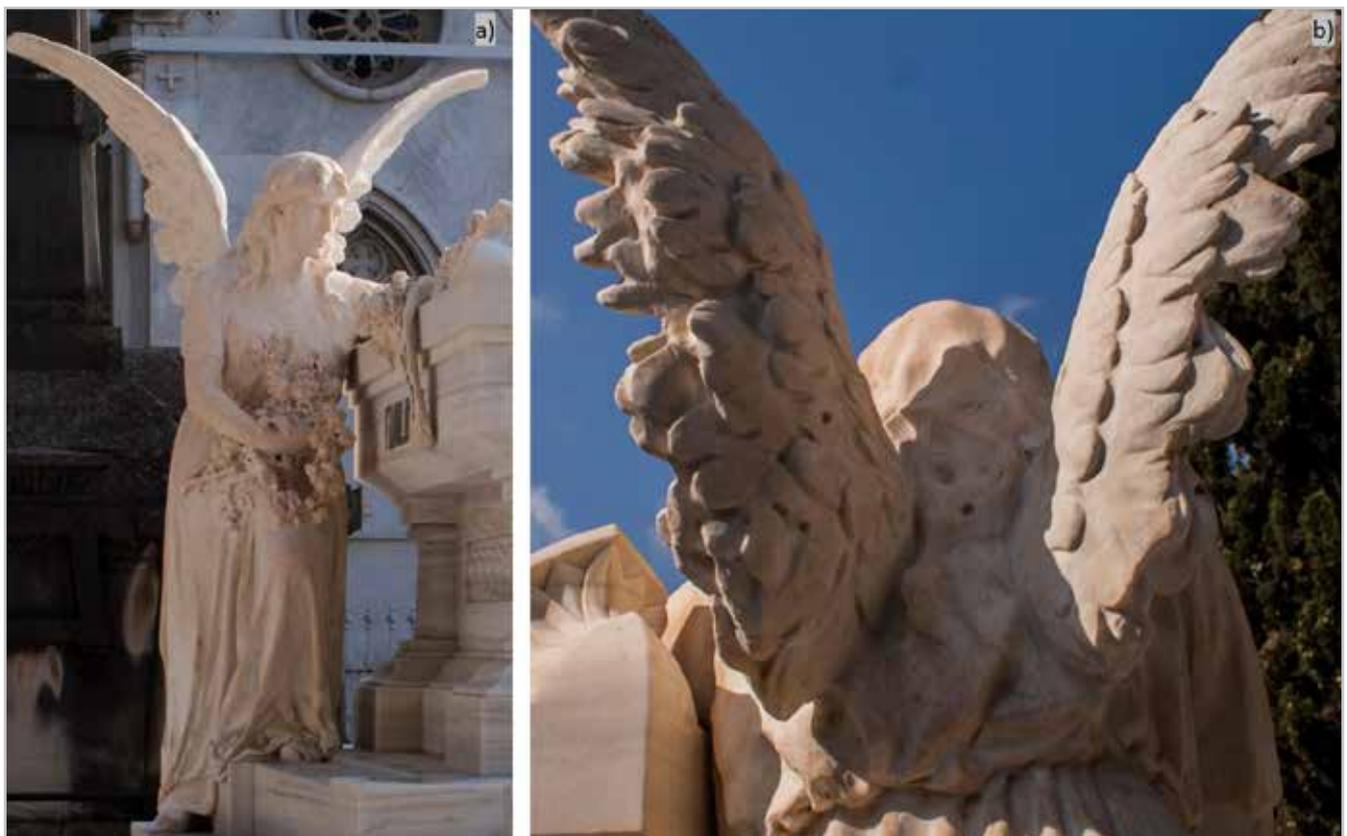
Figura 11 (a-b).-Vista parcial del Panteón de la familia Pau-Simó una vez finalizada la intervención. a) Vista frontal del ángel tras el proceso de hidrofugación; b) Detalle de la parte trasera del ángel donde se aprecia el tratamiento desarrollado.

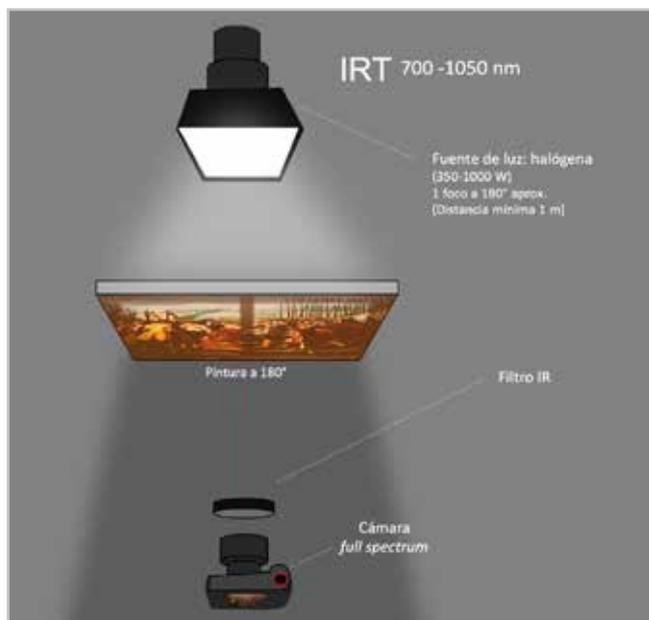
Figura 1.- Esquema de la disposición de la cámara, el lienzo y la fuente de luz para la realización de fotografía infrarroja transmitida (IRT).

La iluminación es otro aspecto a tener en cuenta, siendo necesario que esta tenga un fuerte componente infrarrojo, como sucede con los halógenos o las lámparas de tungsteno, no siendo válidas, en cambio, otro tipo de fuentes como tubos fluorescentes (Maringer 2000: 42-43). En cambio, sí pueden utilizarse el flash o luces LED infrarrojo, disponibles con diversas longitudes de onda (750, 850, y 940 nm), siendo preferibles las de 940nm (Cosentino 2016 a: 2). En cualquier caso, a diferencia de las técnicas de reflexión en las que suelen utilizarse dos fuentes de luz, en transmisión basta una única fuente, y preferentemente debe utilizarse un difusor de tela. En todos los casos aquí reseñados se utilizaron focos halógenos, Profoto® de 1000W, o bien focos Proxkit® 10 de 1200W. El foco se colocó en la parte posterior del lienzo, a una distancia variable entre 1 y 2m y se utilizó un difusor. Los lienzos se posicionaron a 180° y perfectamente perpendiculares al suelo, con el foco orientado hacia su centro [figura 1]. Habida cuenta que, como ya hemos indicado, las lámparas halógenas desprenden calor, se controló en todos los casos la temperatura del lienzo con la ayuda de un termómetro superficial. La temperatura del lienzo en su parte posterior no rebasó nunca los 30°C y la exposición no duró en ningún caso más de 10 segundos, los necesarios para efectuar el enfoque y el disparo, apagando la luz y repitiendo la operación en caso de que la toma no alcanzase el resultado deseado. Estos mismos preceptos son válidos para la fotografía visible por transiluminación (Cucci *et al.* 2012: 84).

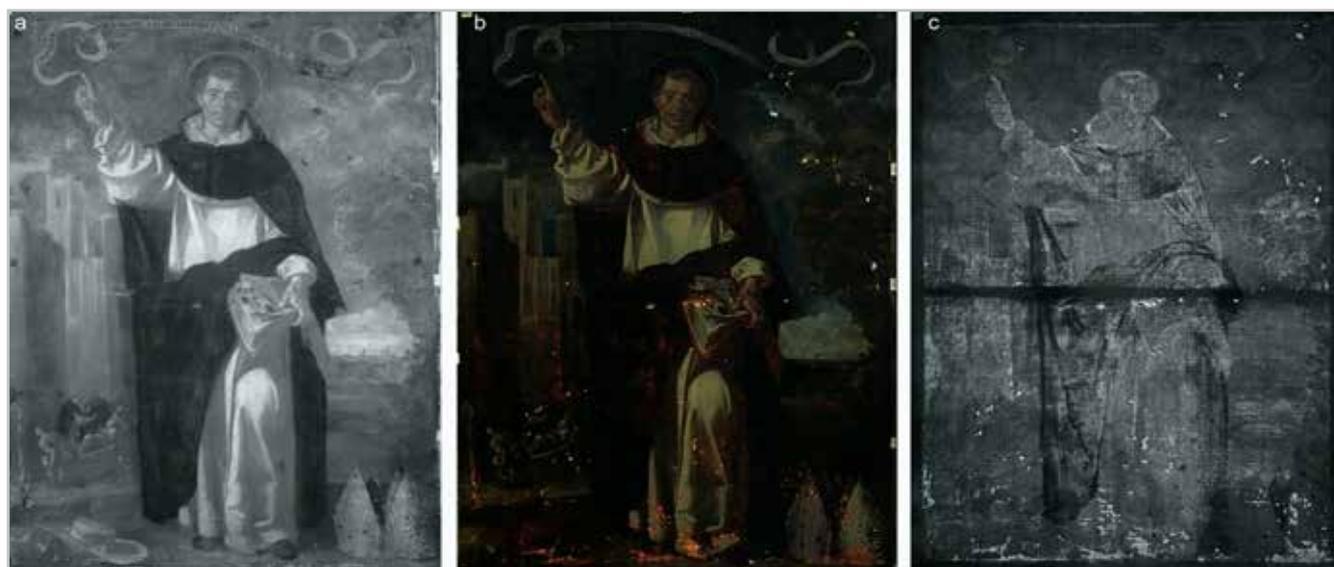
Figura 2.- Jerónimo Jacinto Espinosa, *San Vicente Ferrer*, ca. 1650, Convento de Santo Domingo, Torrent, Valencia; óleo sobre lienzo. a) Fotografía infrarroja (IR). b) Transiluminación (TL). c) Fotografía infrarroja transmitida (IRT). Obsérvese las grandes diferencias de información que aporta cada una de las técnicas. Probablemente la transiluminación es la que menos datos arroja, más allá de las partes en las que la película pictórica es fina y se produce un paso lumínico. En este caso la preparación a base de almagra bloquea la luz en TL, mientras que en IRT no. Por último, las vestiduras negras del santo devienen casi transparentes en IRT, mientras que en IR siguen siendo altamente absorbentes y manifiestamente oscuras. Fotografía: CIMM, (UPV).

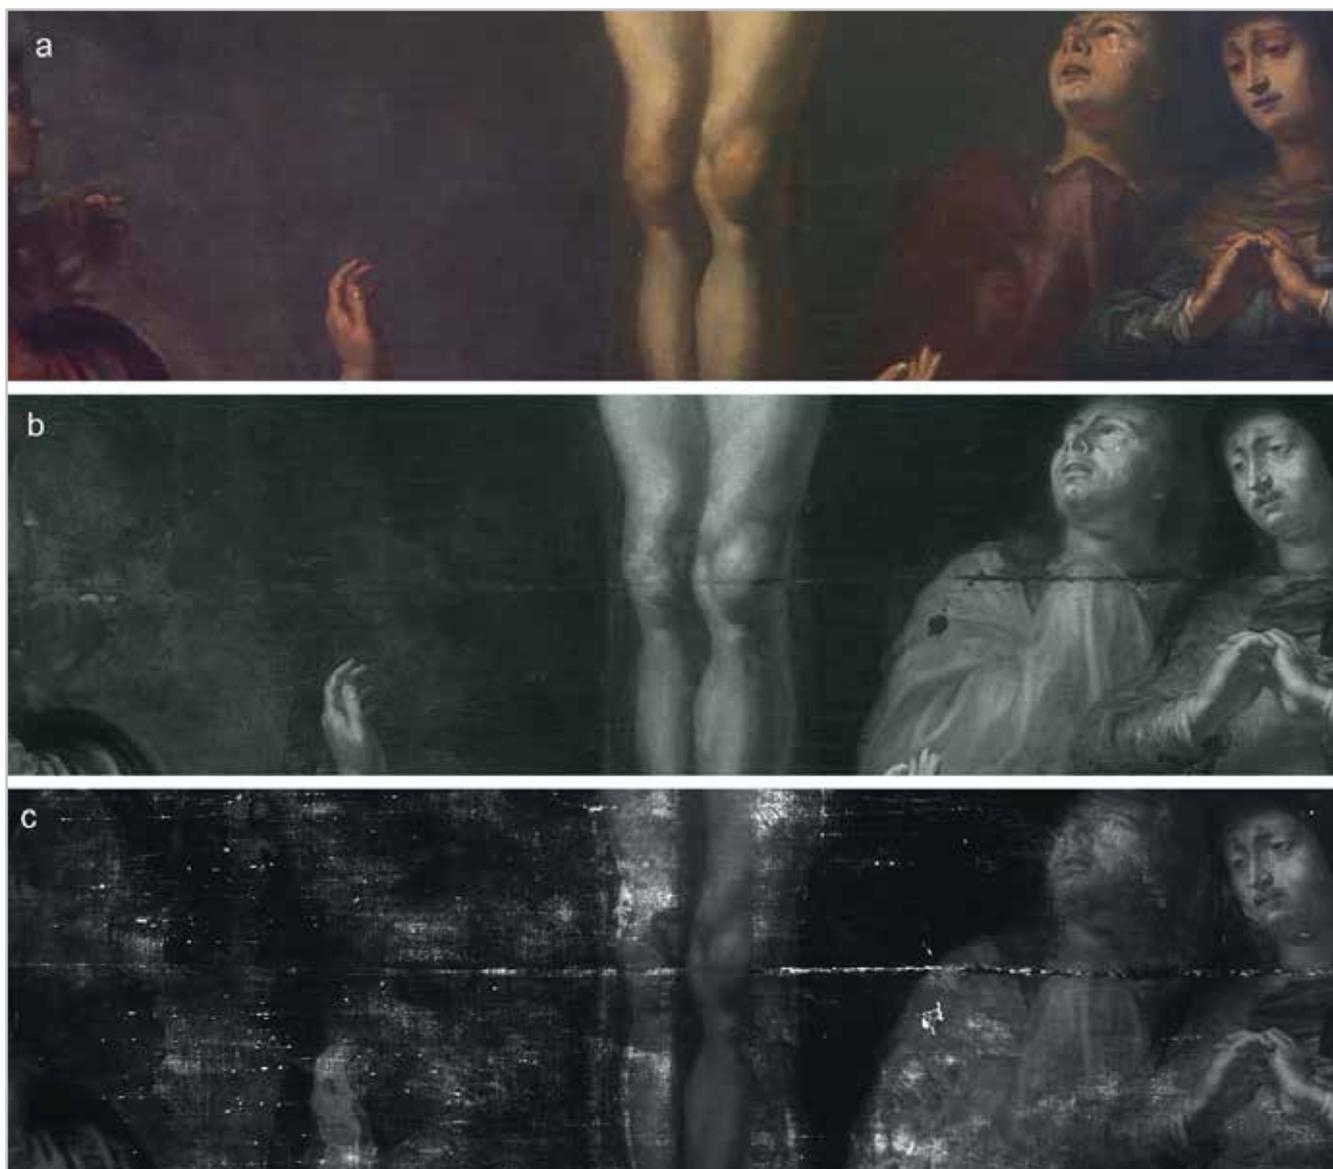
Figura 4.- Círculo de Anthon van Dyck, *Crucifixión*, ca. 1630, colección particular. a) Detalle de una costura en fotografía visible. La unión no llega a apreciarse. b) Fotografía IR del mismo detalle. Puede observarse el repinte, provocado por la apertura de la junta. c) Fotografía del mismo detalle en IRT. Se puede observar cómo en algunas partes la costura sigue abierta. Se observan también las partes estucadas y los repintes. Fotografía: CAEM, (UDL).

de enrollado y tensión [figura 3c]; los diversos repintes [figura 3b]; la presencia de cortes, o desgarraduras por impacto [figura 3g]; de parches en el reverso [figura 3f]; las alteraciones del soporte, su propia morfología, los engrosamientos y nudos en los hilos del tejido [figura 3i]; o incluso las marcas de los bastidores –especialmente cuando han sido substituidos– [figura 3j] son algunas de las patologías que, a menudo, pueden observarse con IRT. La apertura de las costuras de un lienzo, por ejemplo, que aparentemente puede evidenciarse con TL, se documenta incluso mejor en IRT, pues con dicha técnica se aprecian a la vez las partes estucadas y los repintes [figura 4].

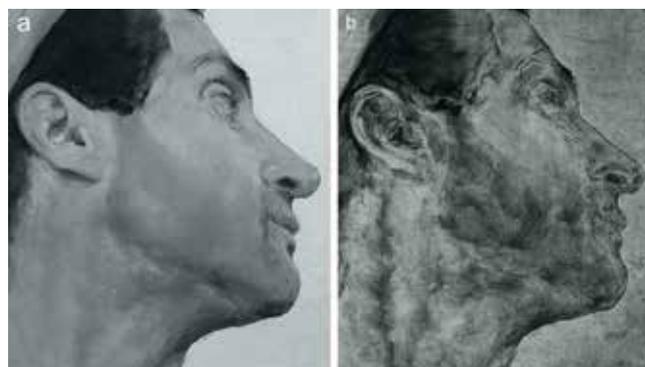
Figura 5.- a) Detalle de un rostro en IR. Se puede apreciar la construcción a lápiz del dibujo subyacente, aunque en algunos puntos el espesor de la película pictórica lo hace menos evidente. b) Detalle del mismo rostro en IRT. Obsérvese cómo el dibujo es mucho más legible mediante esta técnica, al tiempo que aporta información sobre el soporte y sobre la construcción pictórica. El manchón vertical correspondiente al esternocleidomastoideo es debido a una mayor acumulación de pintura. Fotografía: CAEM, (UDL).

permite, entre otras cosas, una atribución más certera. Por regla general basta una simple fotografía IR para observar el diseño. Sin embargo, en muchas ocasiones no es tan perceptible, bien por el grosor de la película pictórica, o bien por la naturaleza de los pigmentos que la conforman. En cambio, la IRT es especialmente efectiva sobre pigmentos de alto poder de reflexión, como los blancos (Cosentino 2016 a: 4). Así, es habitual que en ciertos casos en los que la predominancia de estos pigmentos, ligados a un cierto espesor de la película pictórica hagan que el dibujo sólo pueda ser completamente revelado mediante IRT (Dafara *et al.* 2013: 215) [figura 5]. Por ello, mayoritariamente, de existir un dibujo subyacente ejecutado con un medio perceptible en IR, el trazado podrá apreciarse mejor en IRT (Kushel 1985), salvo casos puntuales en los que el tejido interfiera excesivamente.

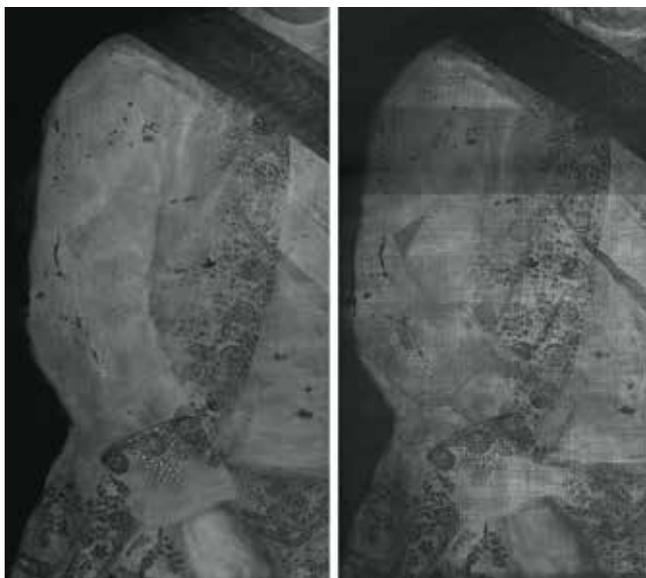
Figura 6.- Prototipo de la efigie regia de Carlos IV ejecutado por Francisco de Goya. a) Detalle del brazo y parte del torso en IR. b) El mismo detalle en IRT. Se puede apreciar una suerte de encaje diverso para el brazo, mucho más flexionado. La mano, en posición análoga, se encontraba más arriba, el puño más retirado y la casaca más abierta. Localizados estos cambios en IRT es fácil intuirlos en IR. Fotografía: CAEM, (UDL).

necesario para su visión en IR, pudiendo nuevamente ser percibidos en IRT [figura 6].

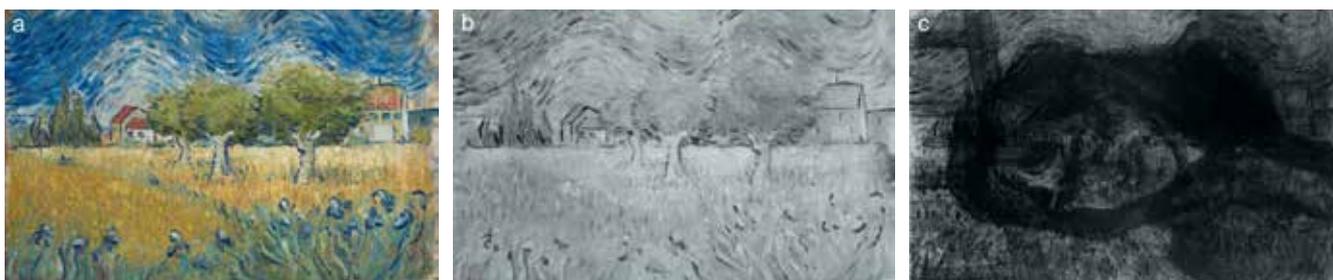
Figura 8.- Imitador/seguidor de Vincent Van Gogh, *Paisaje*, colección particular. a) Fotografía visible. b) Fotografía IR. No se aprecian restos del dibujo ni cambios en la composición. c) Fotografía IRT. Se evidencia la reutilización del lienzo que, originalmente contenía una copia del retrato de la señora Schuffenecker de Gauguin. Obsérvese cómo nada de esa composición primigenia es perceptible en la fotografía IR (b). Fotografía: CAEM, (UDL).

En un cuadro anónimo de un paisaje de un imitador o seguidor de Van Gogh se realizó una fotografía IR que no reveló ningún dato de interés en lo alusivo al dibujo y que tampoco mostraba cambios compositivos. Sin embargo, al realizar una IRT, con la intención de obtener información sobre el método usado por el pintor en su ejecución, pudo observarse que, bajo el paisaje subyacía un retrato de mujer, identificable como una copia del retrato de la señora Schuffenecker, tomado del retrato familiar homónimo de Gauguin [figura 8]. En tal caso, al reflejar la luz la capa blanca de la segunda imprimación, las técnicas de infrarrojo por reflexión pueden quedarse en ese último estrato, sin revelar la pintura que ocultan, [figura 9], especialmente cuando la segunda imprimación es gruesa y cubriente y sobre ella se superponen estratos matéricos. Una estratigrafía confirmó la segunda capa de imprimación blanca.

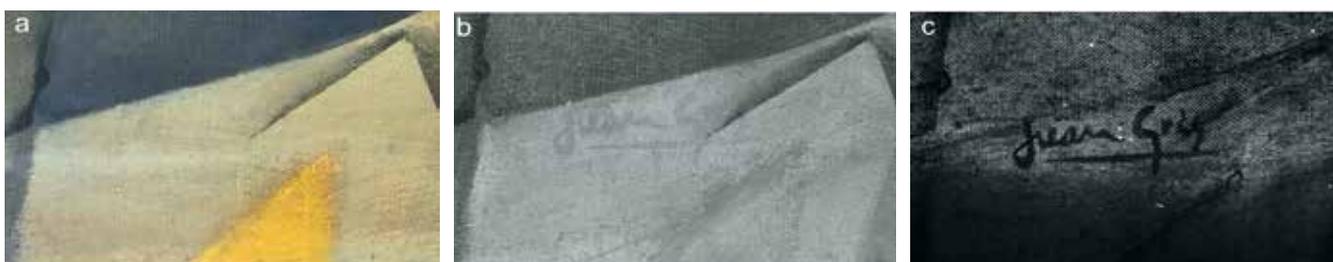
Figura 10.- Firma oculta (probablemente apócrifa) de Juan Gris. a) Fotografía visible. b) Fotografía infrarroja en la que ya se aprecia, aunque con poco contraste, la firma. c) Fotografía IRT que pone en evidencia el *ductus* de la firma, con mucho mejor contraste y mayor nitidez. Fotografía: CAEM, (UDL).

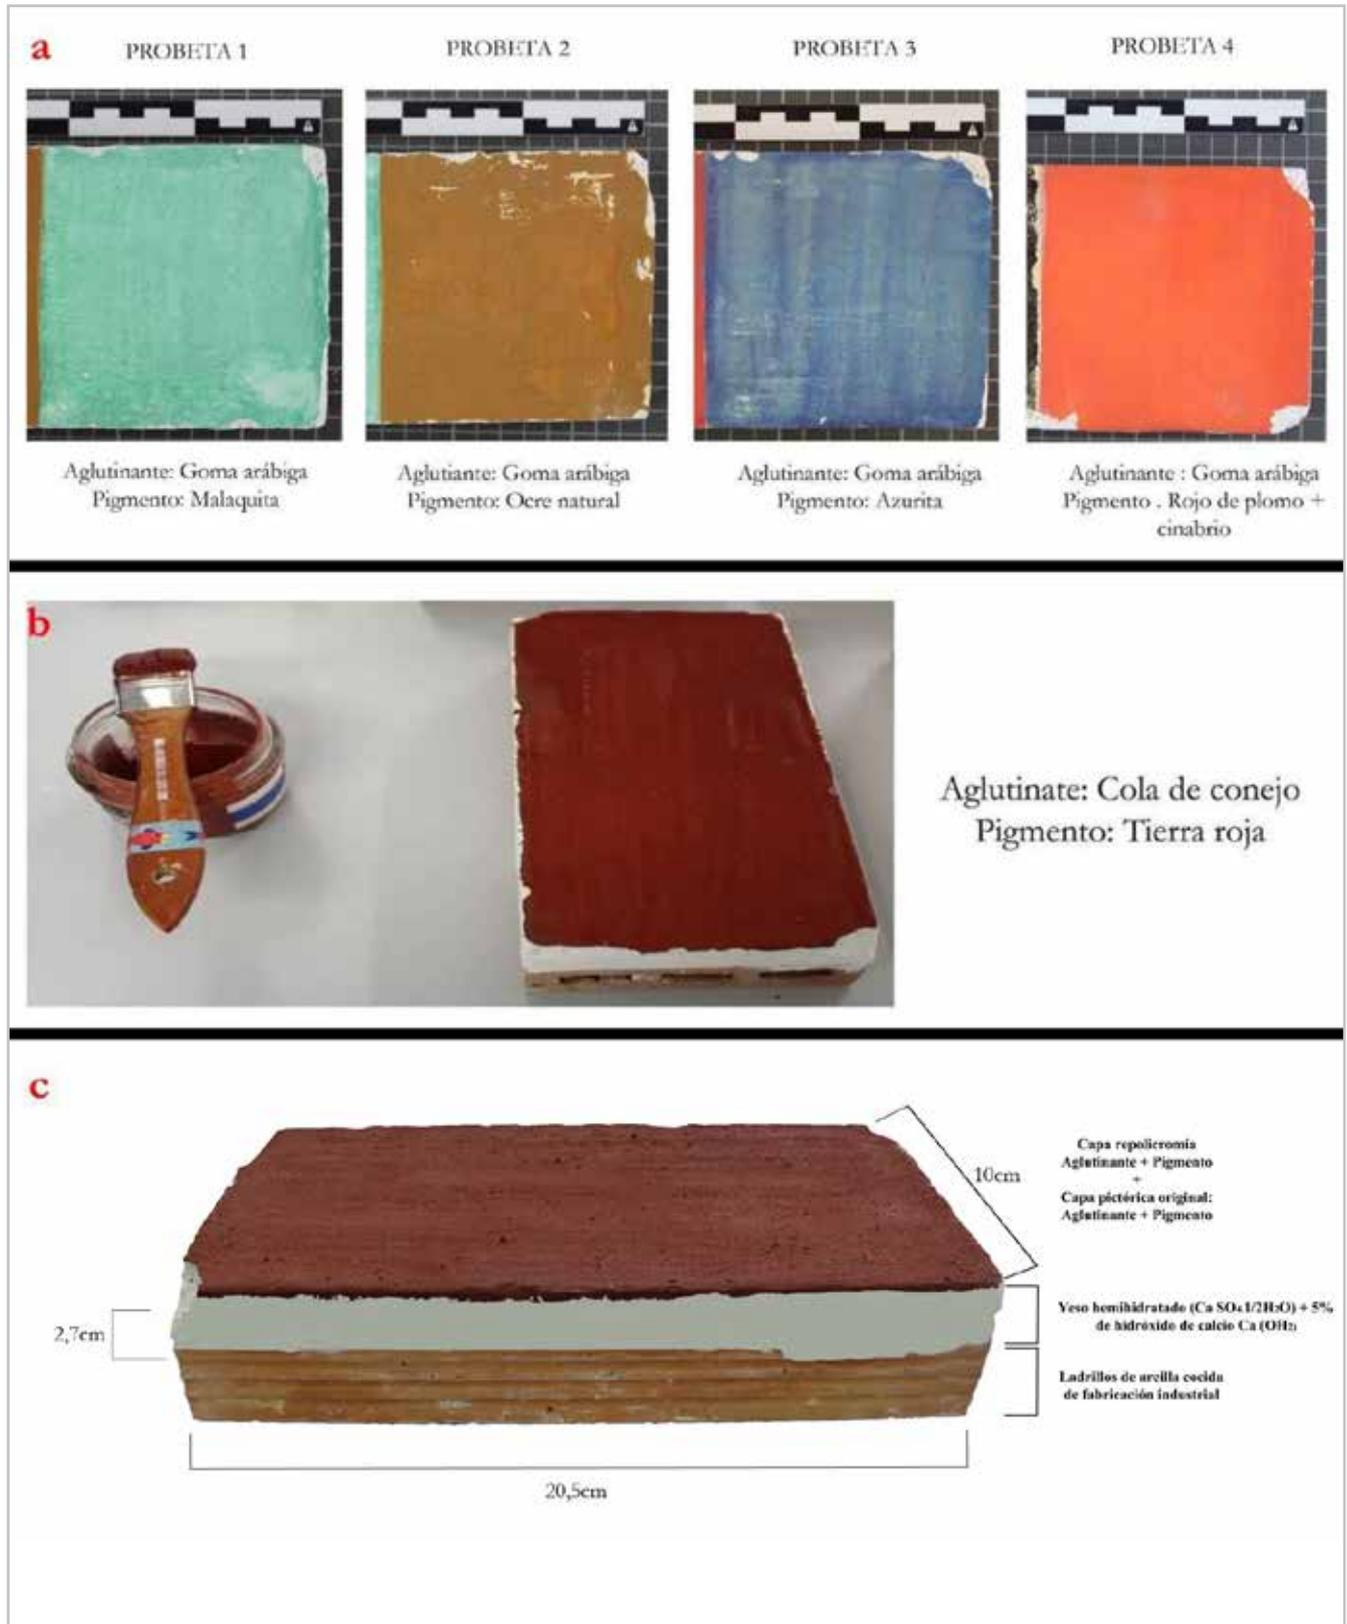
Figura 2.- Ilustración del proceso. a. Acabados cromáticos que simulan la policromía original. b. Aplicación de la repolicromía de temple a la cola de conejo sobre los acabados cromáticos originales. c. Composición por estratos de las probetas tras la inducción de las distintas alteraciones.

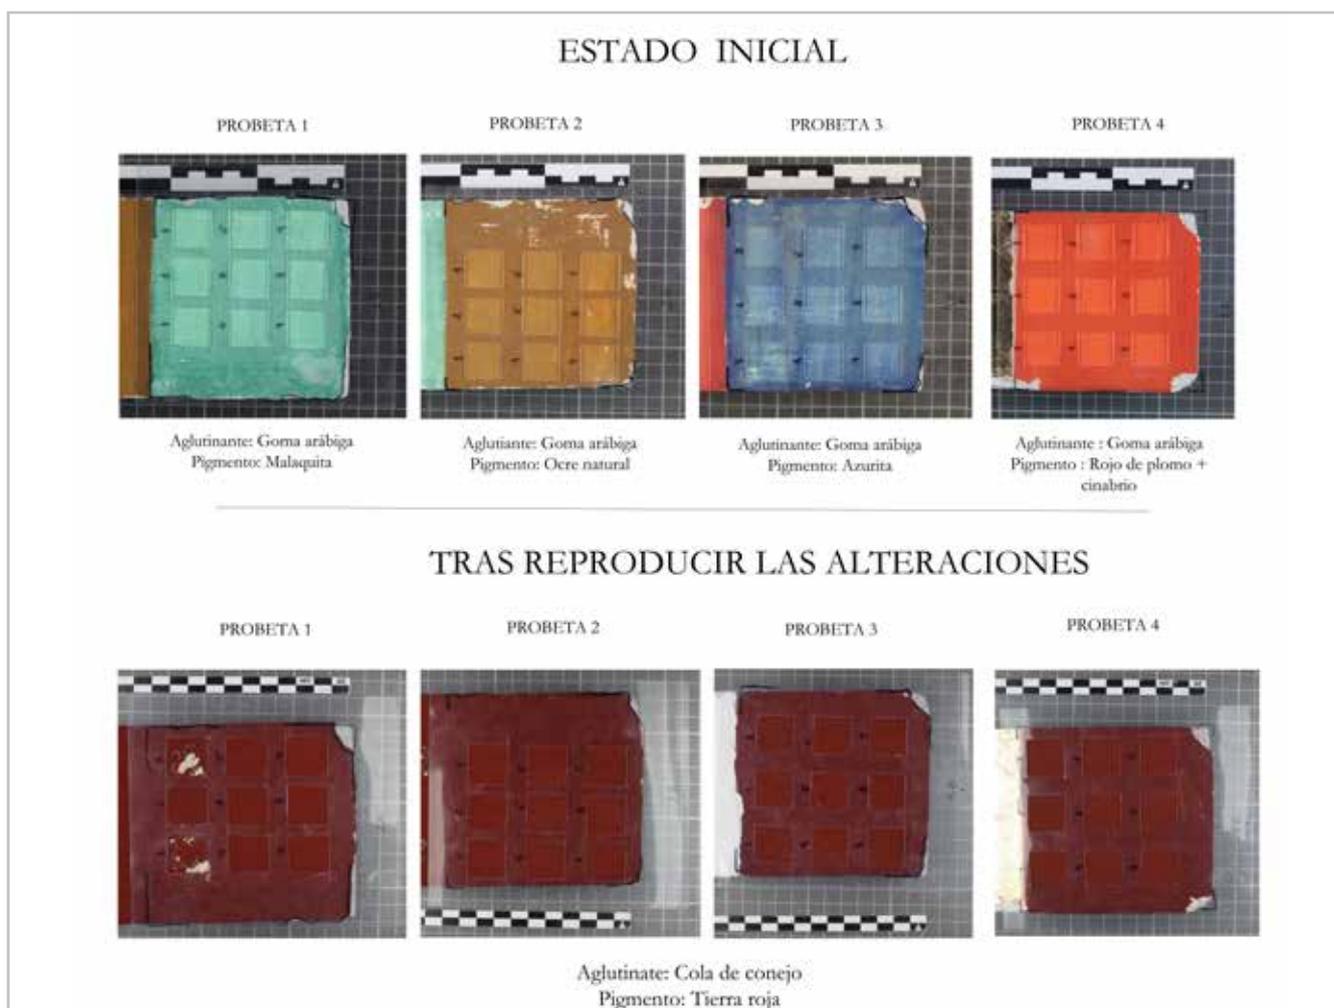
Figura 3.- Probetas con plantilla de limpieza en su estado inicial y tras inducir las alteraciones. La plantilla de acetato sirve para localizar perfectamente la zona donde se efectúan los diferentes tratamientos, fundamental para la evaluación de los cambios producidos en las distintas superficies.

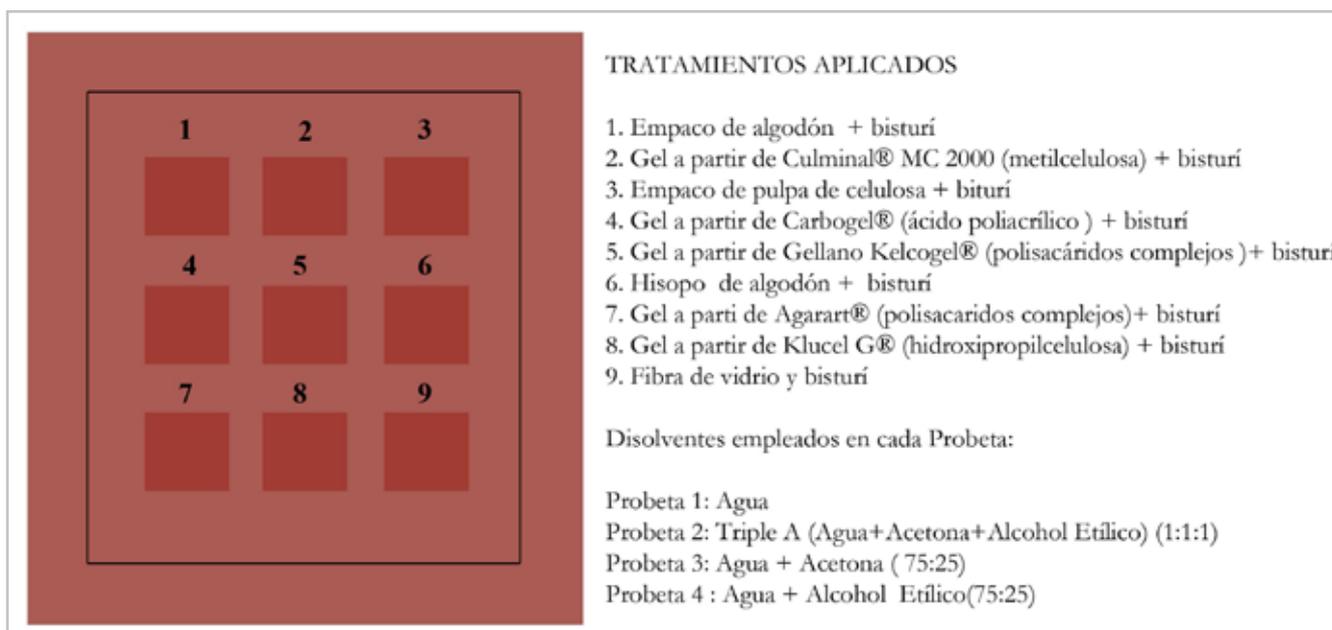
Figura 4.- Recreación de los tratamientos de limpieza aplicados en las probetas.

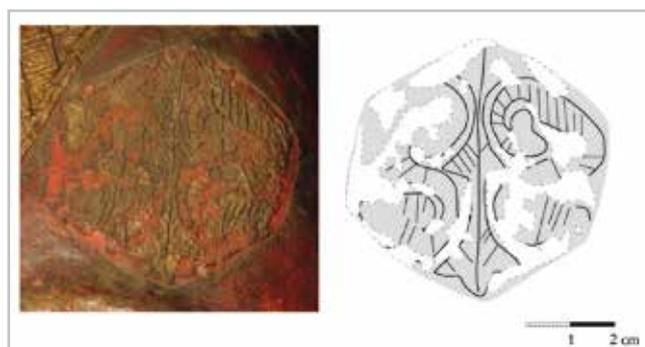
Figura 1.- Dibujo de calco. Escultura de San Miguel procedente de Troncedo, Huesca, actualmente en el Museo Diocesano de Barbastro, finales del s. XV. Brocado aislado situado en el manto, medidas 5,5 x 5,7 cm, estriado 7-8/cm.

La representación de pérdidas y lagunas de la placa de estaño se realiza mediante una línea discontinua [figura 1]. Debido a que el deterioro del brocado es un factor que interfiere a menudo en la comprensión de los motivos, éste sólo se representa en este primer dibujo, el que se ha copiado del calco –o de una foto, en su caso–.

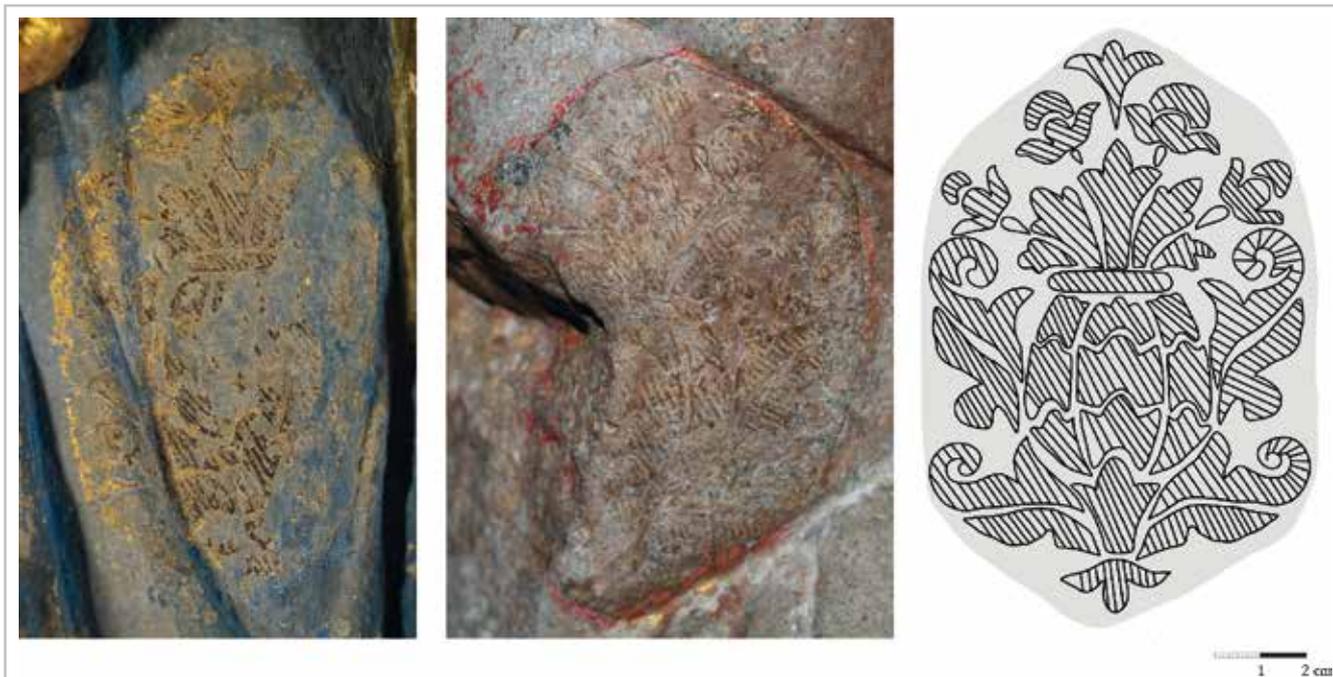
Figura 2.- Dibujo de reconstrucción. Pórtico de la Gloria, Santiago de Compostela. Brocado aplicado en la decoración del primer tercio del s. XVI, medidas 13 x 8,5 cm, estriado 6-7/cm: 2a. Fotografía de brocado dorado sobre fondo de azurita de la túnica del profeta Moisés. 2b. Fotografía del mismo modelo de brocado dorado, en este caso con campos de laca roja, aplicado sobre la dalmática dorada del apóstol San Pedro. 2c. Dibujo de reconstrucción realizado a partir de los calcos parciales obtenidos de varios brocados iguales.

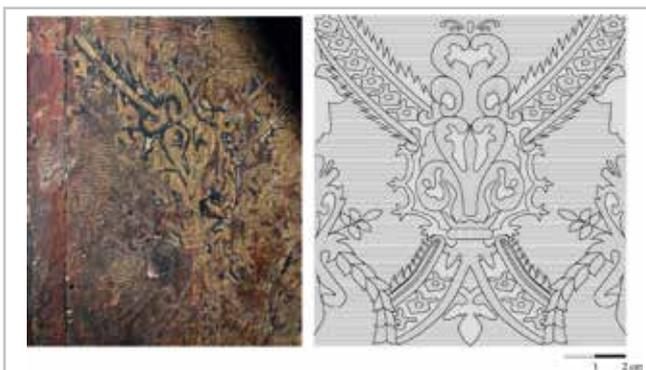
Figura 3.- Dibujo hipotético. Retablo de San Agustín, La Seo, Zaragoza, c. 1521. Brocado aplicado yuxtapuesto situado en la pared de la caja de la Anunciación del banco del retablo, medidas 11 x 12 cm, estriado 12/cm: 3a. Fotografía del brocado con pérdidas. Presenta estriados, dorado y negro en perfiles y campos lisos. 3b. Dibujo hipotético obtenido por deducción de las partes faltantes.

- Dibujo de reconstrucción: Es aquel que se realiza bien a partir de uno o con la suma de varios dibujos parciales o fragmentarios obtenidos mediante calco u otro sistema, con objeto de completar un mismo motivo. Pueden completarse las partes faltantes, pero siempre sobre evidencias que no den lugar a la especulación [figura 2].
- Dibujo hipotético: Se trata siempre de una propuesta o hipótesis de trabajo. El objetivo es completar por interpretación un modelo, a partir de uno o más dibujos del calco de brocados fragmentarios, sirviéndonos por ejemplo de los ejes de simetría del motivo o copiando los detalles que se repitan en el mismo. Por tanto, en la mayoría de los casos no será válido para confirmar si dos o más brocados salieron de la misma matriz [figura 3].

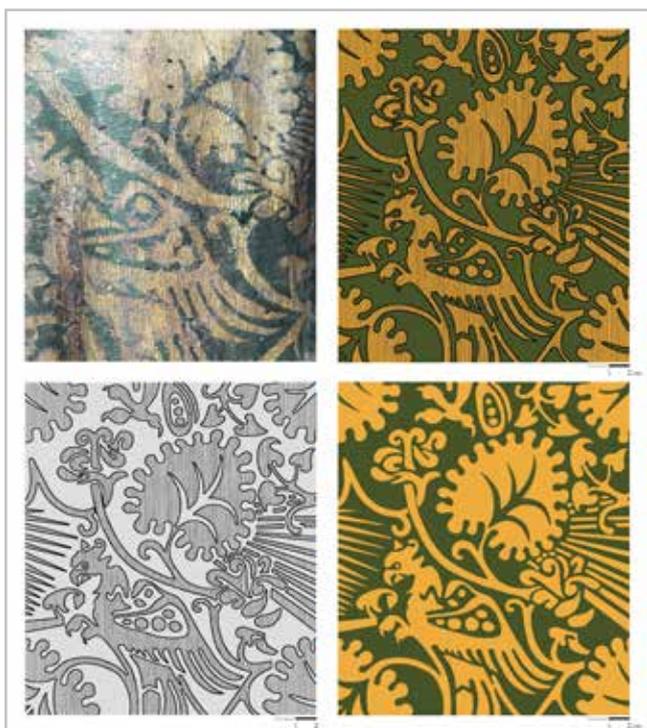
Figura 5.- Ejemplo de gráfico de un dibujo hipotético. Retablo de los Santos, antigua Colegiata de Covarrubias, Burgos, c. 1455. Brocado yuxtapuesto aplicado en el manto de San Pablo, medidas 16,7/8 x 14,5/6 cm, estriado 12-13/cm: 5a. Fotografía de brocado aplicado yuxtapuesto. 5b. Superposición de los gráficos de relieve y color. Este caso permite superponer ambos gráficos sin perder la información del relieve y del color. 5c. Gráfico de relieve, muestra los campos estriados y lisos y los contornos del dibujo. 5d. Gráfico de color, muestra el dorado y la veladura verde sobre los campos lisos.

- Gráfico de color: El habitual dorado de los brocados se representa coloreando el fondo con un ocre amarillo claro (Color RGB: 239, 173, 62). Mientras que el color o colores que completan el motivo se representan con el tono más parecido posible al original^[14]. Sin embargo, si estamos ante el caso excepcional de un brocado plateado o simplemente el estaño está a la vista, sin dorado, se deja en tono gris claro cuando sea intencionado y no consecuencia de su deterioro [figuras 4 c y 5 d].

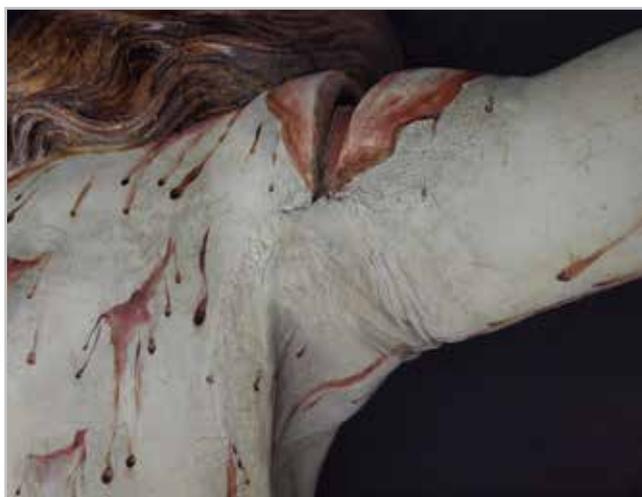
Figura 2.- Detalle de la articulación del Cristo Yacente de Ahigal (Cáceres) recubierta de un material textil policromado [Uffizzi CRBC].

Además, en todos los casos, el mecanismo de abatimiento de los brazos puede estar cubierto por una piel o tejido que aumenta su realismo, siendo esta solución bastante frecuente entre los ejemplos que venimos refiriendo en este trabajo [figura 2]. Sin embargo, como denominador común también hemos advertido como, a pesar de tan variado repertorio de técnicas y materiales, casi ninguno de estos sistemas de articulación consigue dar respuesta, de manera anatómicamente exacta, a la disposición natural de un cuerpo inerte. En todo caso, puede que, al menos en una de las dos posturas, se consiga una disposición natural, generalmente la de crucificado, quedando la otra condenada a no representarse con la exactitud anatómica que le correspondería. Así, a poco que analicemos cualquier escultura articulada de esta tipología nos percataremos que posee unas dimensiones exageradas en los hombros o una longitud en los brazos que no se corresponden con las proporciones de la figura humana, al menos, en términos generales.

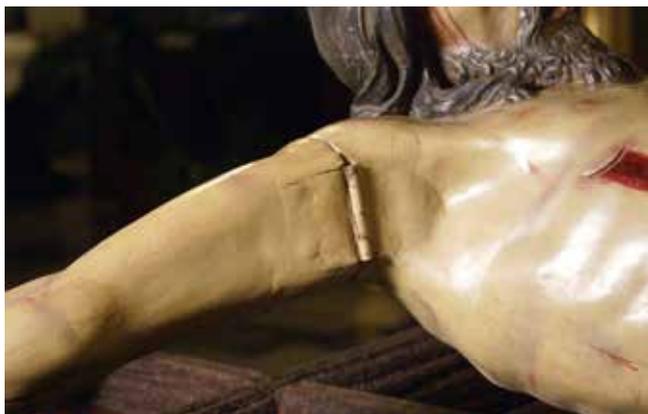
Figura 4.- Detalle del sistema de articulación, mediante bisagras, incorporado en 1955.

Según se desprende de la documentación de archivo, la imagen ha sido sometida a varias intervenciones de restauración a lo largo de su historia, siendo la anterior a la que relatamos la practicada en 1955 por el imaginero Manuel Pineda Calderón (1906-1974). Dicha actuación consistió, *grosso modo*, en repolicromar la imagen en su totalidad, aplicando un fino estrato de preparación intermedio que le sirvió también para colmatar grietas y aberturas entre ensambles, que fueron entelados en la mayoría de los casos, así como en la sustitución del sistema de articulación de los brazos, presumiblemente original, por unas bisagras axilares [figura 4].

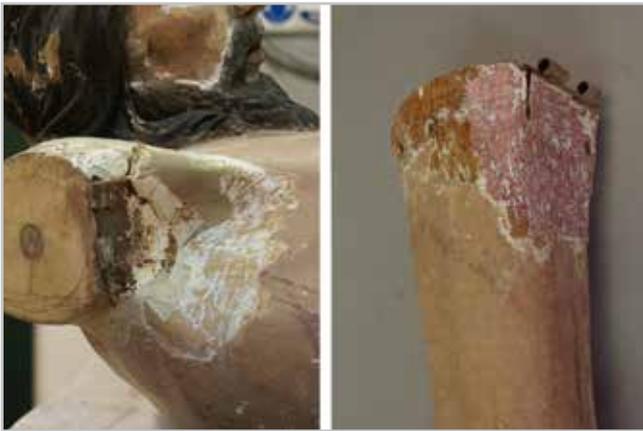
Figura 5.- Detalle de las bisagras. Proceso de eliminación de repintes e identificación de lagunas en la encarnación del s. XVIII.

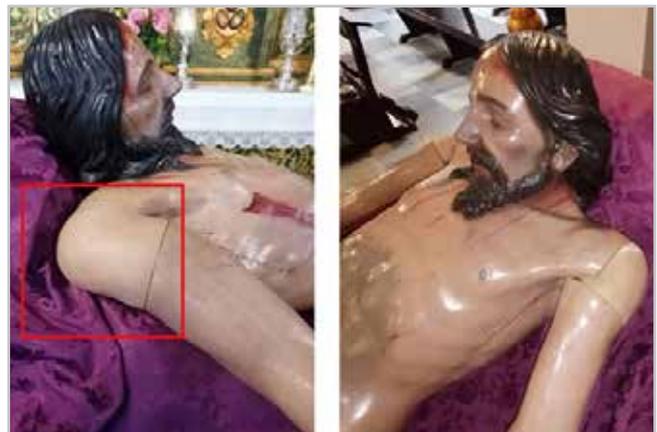
Figura 7.- Detalle de las prótesis que completan la anatomía del hombro en posición yacente (versión 2020).

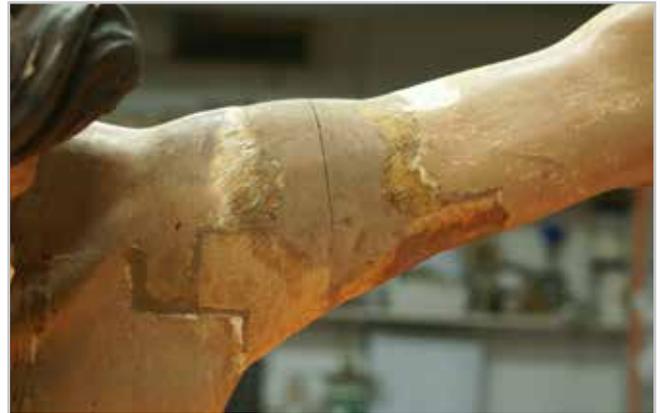
Figura 9.- Reintegración volumétrica y proceso de ajuste del brazo izquierdo.

Por otro lado, y en relación con el segundo de los objetivos expuestos, el recurso ideado permite que la imagen, dispuesta como crucificado, no se vea estéticamente afectada, a excepción de la fina línea de unión entre el torso y el brazo que se ajustó milimétricamente. Para conseguirlo, una vez retiradas las pletinas metálicas y los estucos utilizados como relleno en 1955, se procedió a la reconstrucción de esta zona incorporando, sólo para completar el volumen de la escultura, madera de las mismas características que el original adherida con resina epoxi Araldit® HW/SW 427, que fue utilizada también para colmatar las pequeñas irregularidades de la madera durante el proceso de ajuste definitivo. Este producto, por su maleabilidad, dispuesto entre ambas piezas nos proporcionaba además una alta estabilidad y durabilidad en esta zona tan crítica, expuesta a una constante manipulación y rozamiento [figura 9].

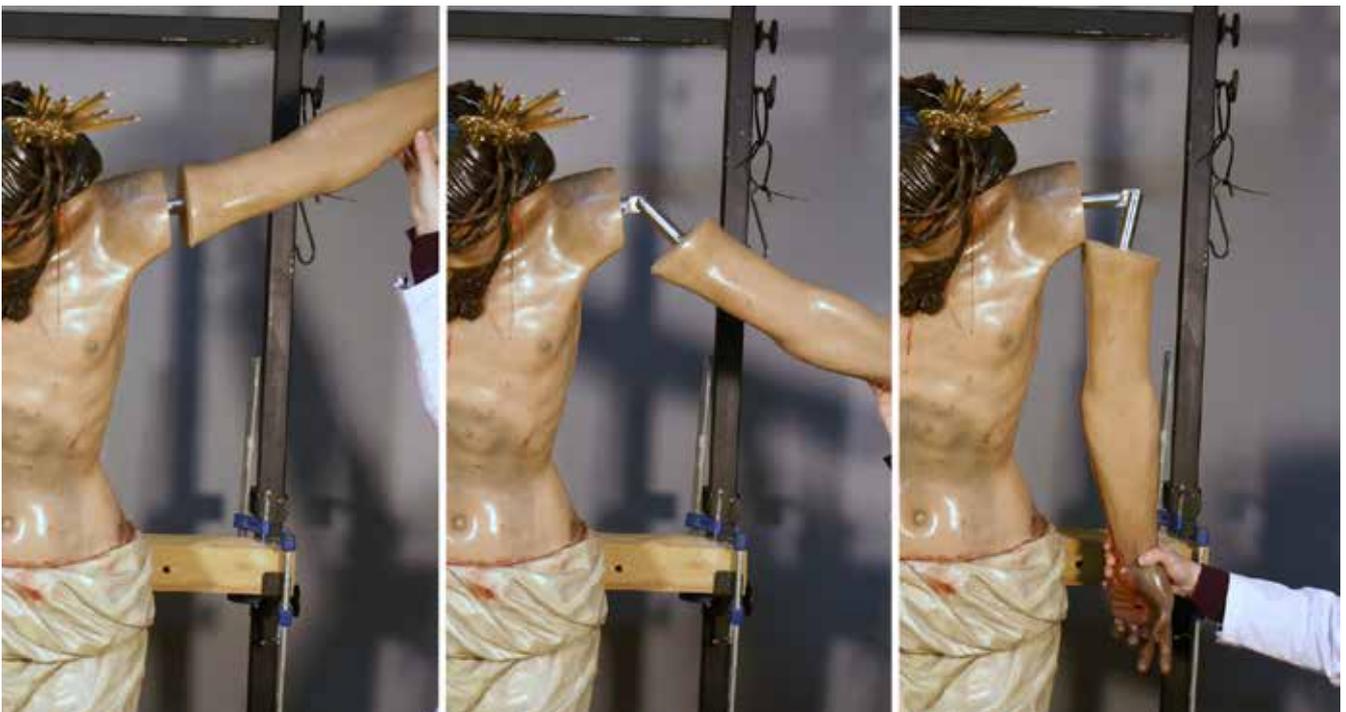
Figura 8.- Secuencia del cambio modal del sistema de articulación incorporado. El brazo, una vez que ha sido desprovisto del clavo que lo une a la cruz en la mano correspondiente, se extrae tirando de él hacia el exterior, lo que permite liberar y abatir la articulación incorporada en la pieza B.

articulación de la pieza B del interior del cilindro A. Una vez liberada, permite el giro de 90° y seguidamente abatir los brazos, que quedan junto al cuerpo del cristo para presentarlo como yacente [figura 8]. Para esta postura, y dado que la imagen queda dispuesta sobre una mullida superficie horizontal, no es necesario inmovilizar los brazos ni colocar sistema alguno de fijación, ya que las mismas prótesis de los hombros cumplen esta función. Como es fácil entender, volver a la posición de crucificado implica acometer la misma maniobra, solo que a la inversa. Precisamente, para garantizar el ajuste adecuado y exacto de los brazos a la cruz, los clavos incorporados en 1955 fueron sustituidos por unos nuevos, de aspecto similar, en acero inoxidable^[4].

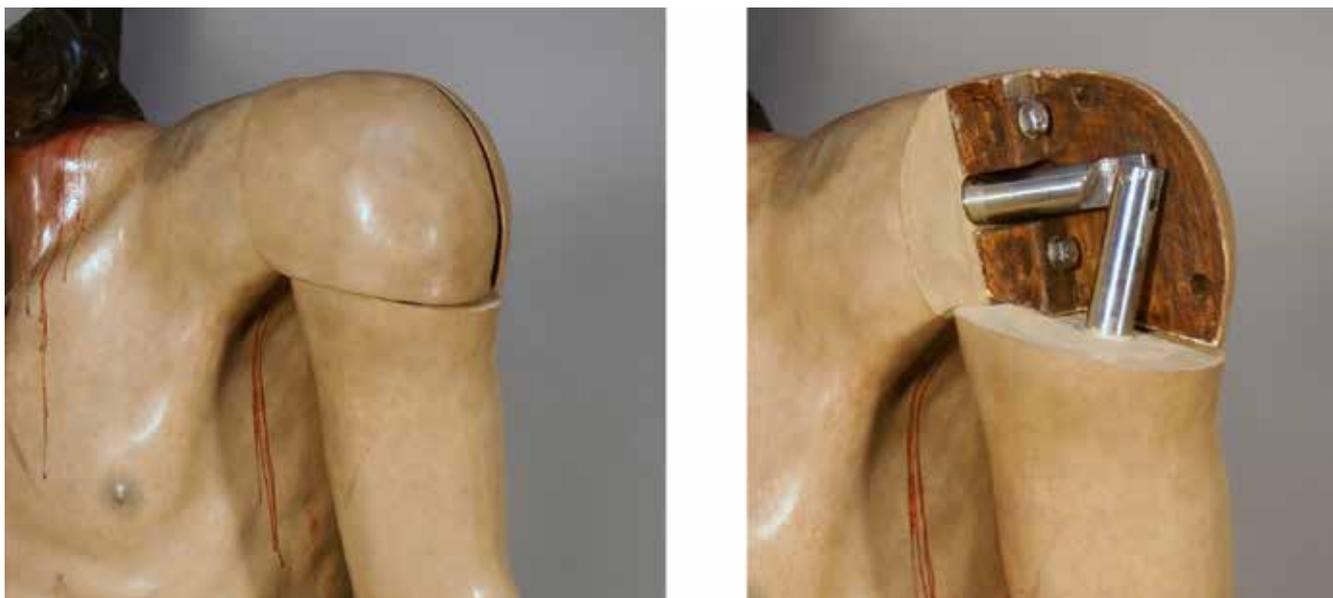
Figura 10.- Prótesis para la disposición de la imagen como yacente y detalle de la articulación en acero inoxidable en su interior (versión 2012).

el año 2020 se nos solicitó ejecutar unas nuevas prótesis que, en este caso y para conseguir un mayor ajuste técnico y estético, se modelaron previamente en Porexpan® y se positivaron en madera de cedro por medio de un escaneado láser 3D del modelo intermedio de producción. Estas nuevas prótesis se diferencian de las anteriores en que se ha reducido notablemente su volumen y, por consiguiente, son estéticamente más acordes a las proporciones de la imagen. Esto se ha conseguido modificando levemente la posición de los brazos gracias, precisamente, a las múltiples posturas que ofrecen las articulaciones descritas a la escultura. Como las realizadas en 2012, fueron estucadas y policromadas siguiendo el cromatismo de la imagen hasta su total integración visual.

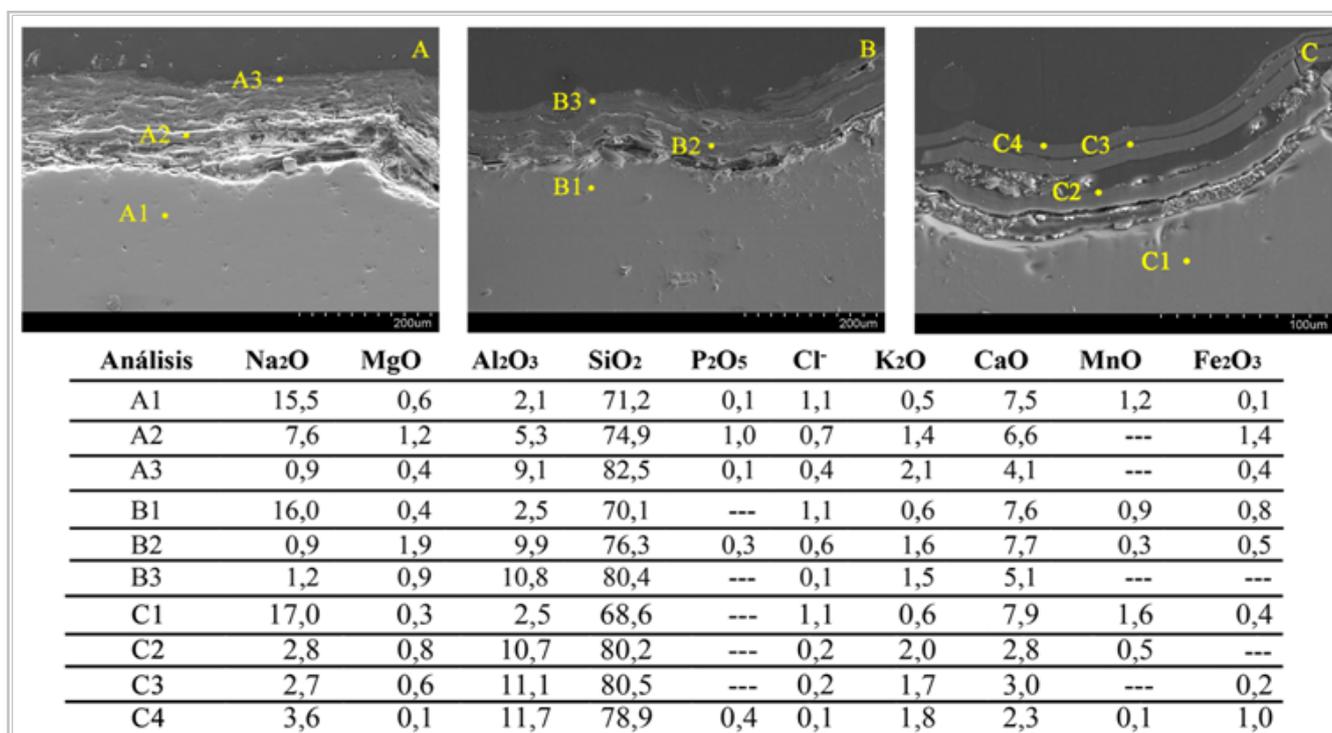
Figura 2.- Imágenes de MEBC de las capas de degradación del lado brillante de los vidrios de las muestras (A) 1 (Torreparedones) y (B) 11 (Cercadilla); y del lado mate de la muestra (C) 11 (Cercadilla). Se adjunta una tabla con los resultados de los microanálisis EDS (% en peso) realizados en varias zonas de cada una de las muestras (--- no determinado).
