Ge-conservación

Conservação | Conservation

Año 2021

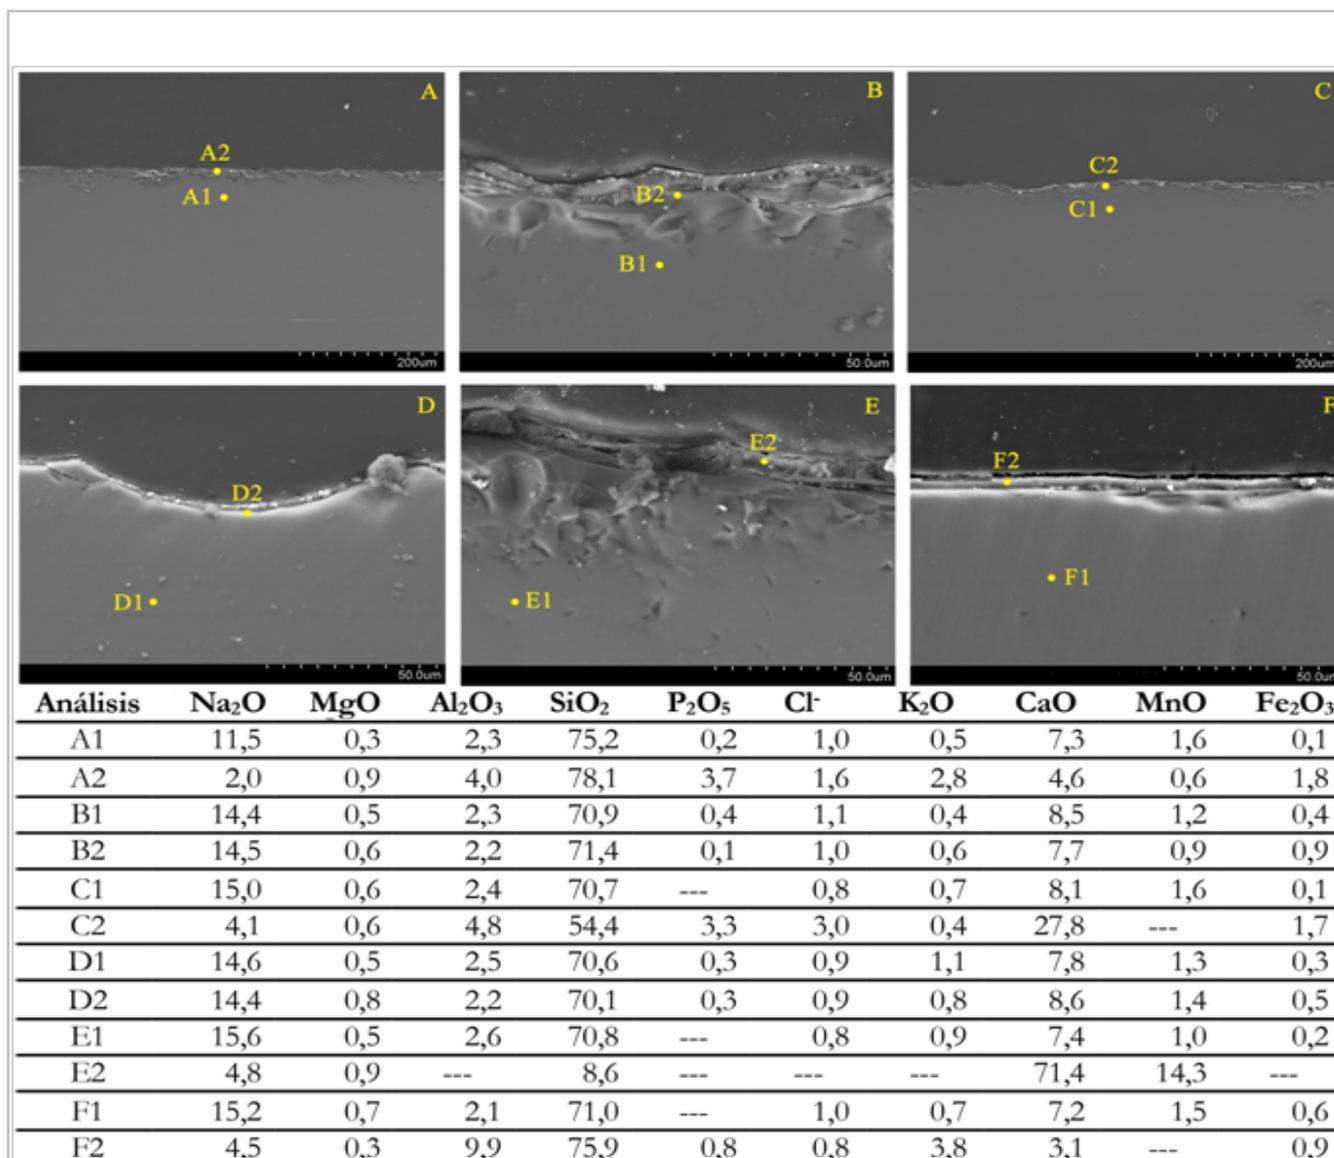
Figura 3.- Imágenes de MEBEC de las capas de degradación parcialmente conservadas de los vidrios: (A) lado mate de la muestra 2 (Torreparedones, Baena); (B) lado mate la muestra 4 (Termas de Herrera); (C) lado brillante de la muestra 6 (Termas de Herrera); (D) lado mate de la muestra 7 (*Acinipo*, Ronda); (E) lado brillante de la muestra 10 (*villa* de Santa Rosa, Córdoba); (F) y lado mate de la muestra 13 (*villa* de Ronda del Marrubial, Córdoba). Se adjunta una tabla con los resultados de los microanálisis EDS (% en peso) realizados en varias zonas de cada una de las muestras (--- no determinado).

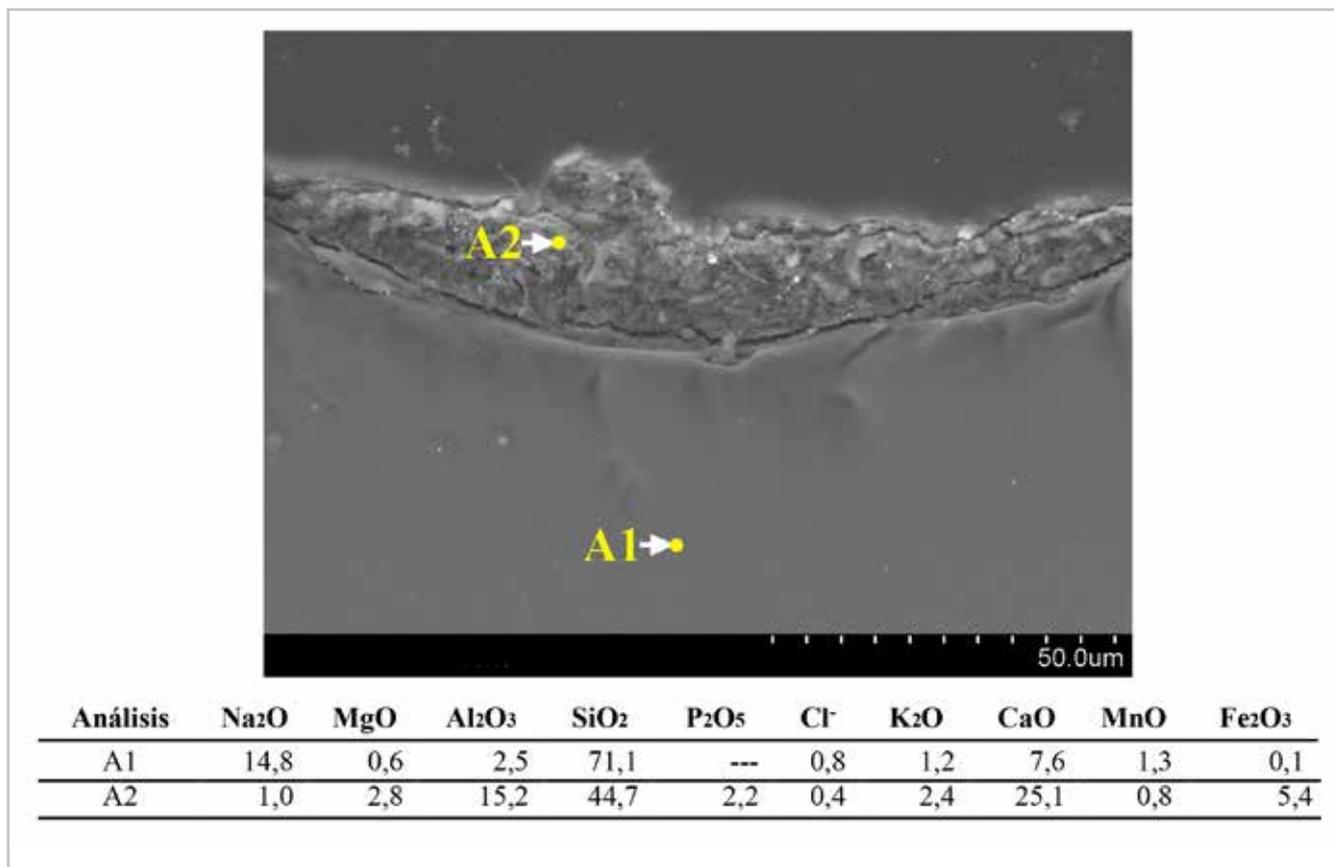
Figura 4.- Imagen de MEBEC de los depósitos carbonatados en la superficie brillante de un fragmento de vidrio procedente del yacimiento de *Acinipo* (Ronda, Málaga) (muestra 8). Se adjunta una tabla con los resultados de los microanálisis EDS (% en peso) realizados en varias zonas de la muestra (--- no determinado).

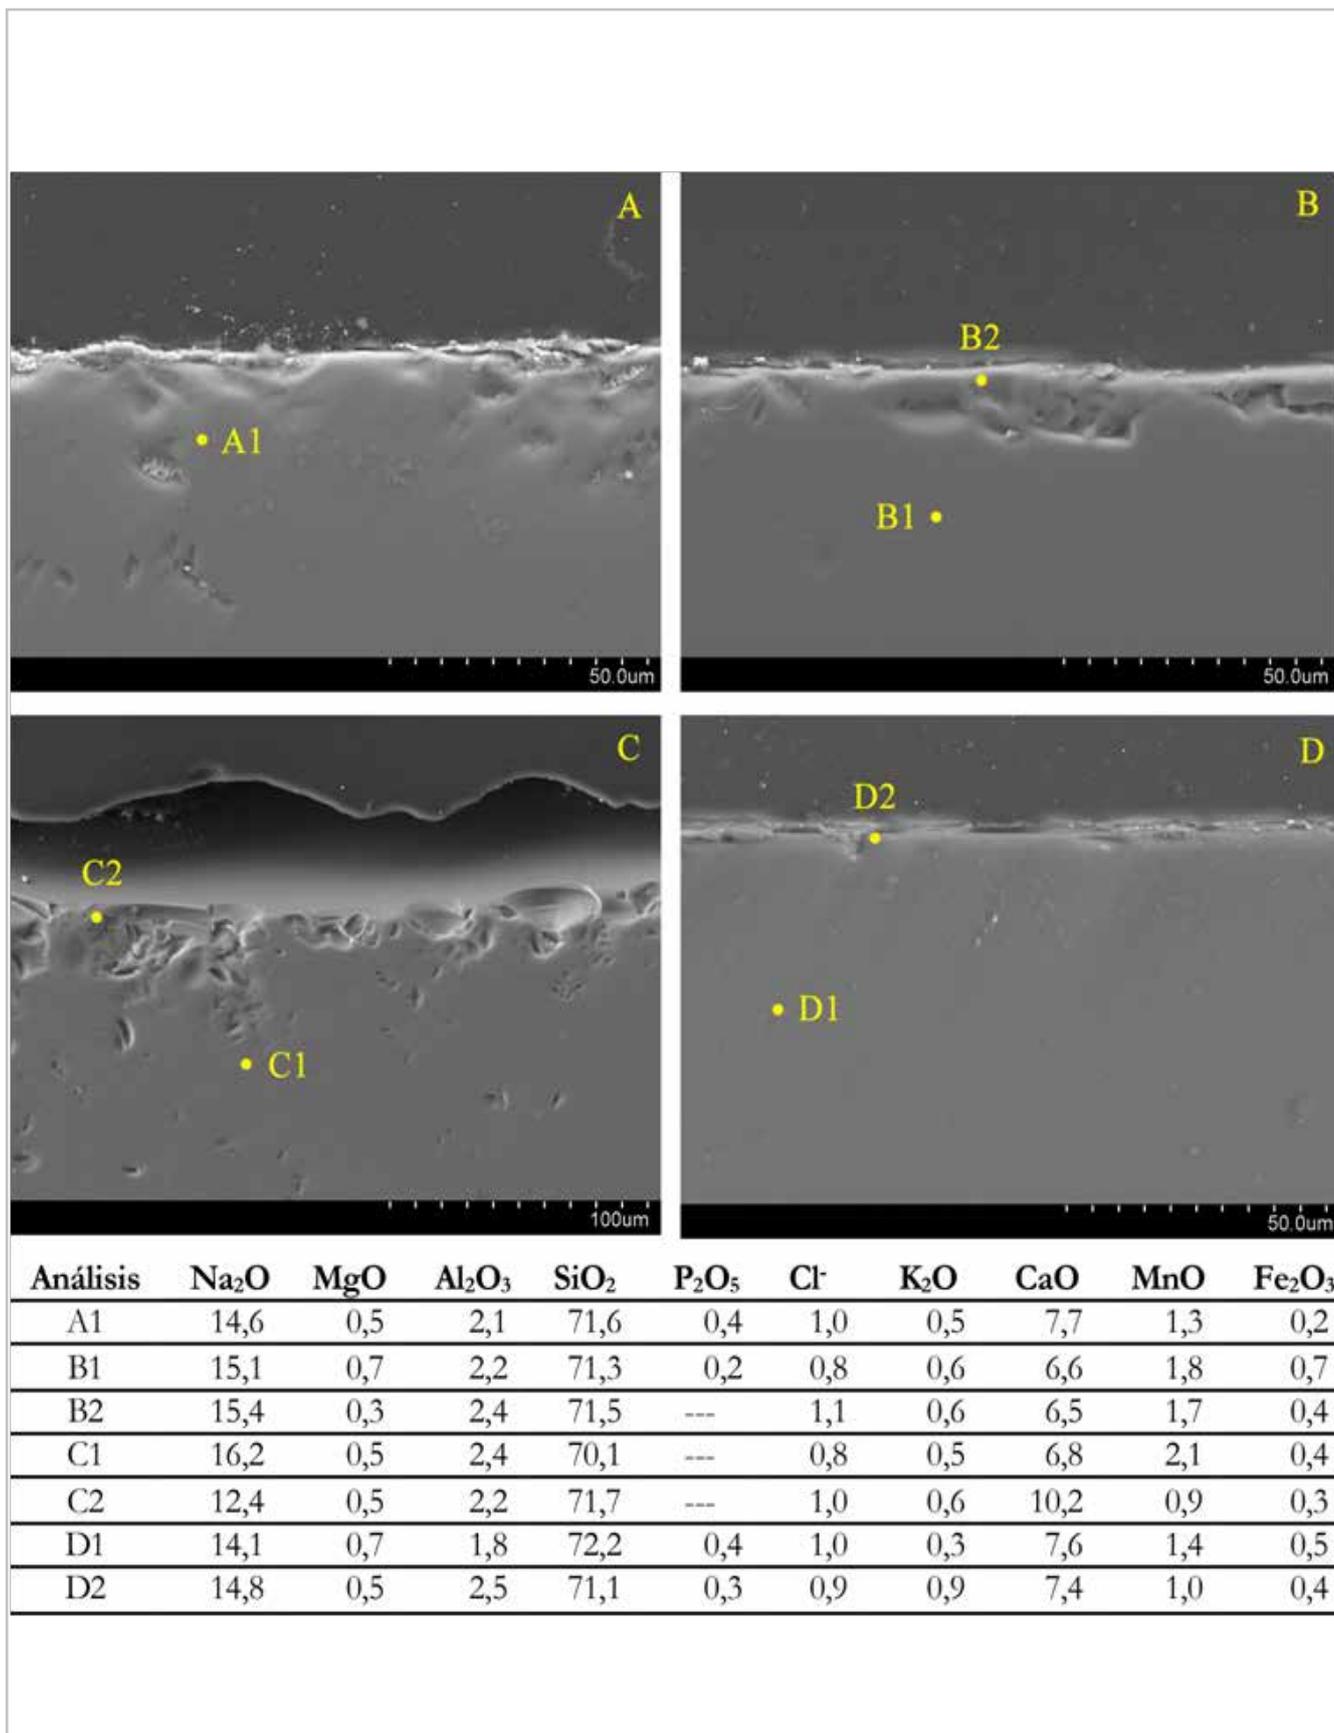
Figura 5.- Imágenes de MEBEC de los vidrios carentes de las capas de degradación: (A) lado brillante de la muestra 3 (Torreparedones, Baena); (B) lado mate la muestra 5 (Termas de Herrera); (C) lado mate de la muestra 12 (Paseo de la Victoria y Tejón y Marín, Córdoba); (D) lado mate de la muestra 15 (Cortalago, Minas de Riotinto). Se adjunta una tabla con los resultados de los microanálisis EDS (% en peso) realizados en varias zonas de cada una de las muestras (--- no determinado).

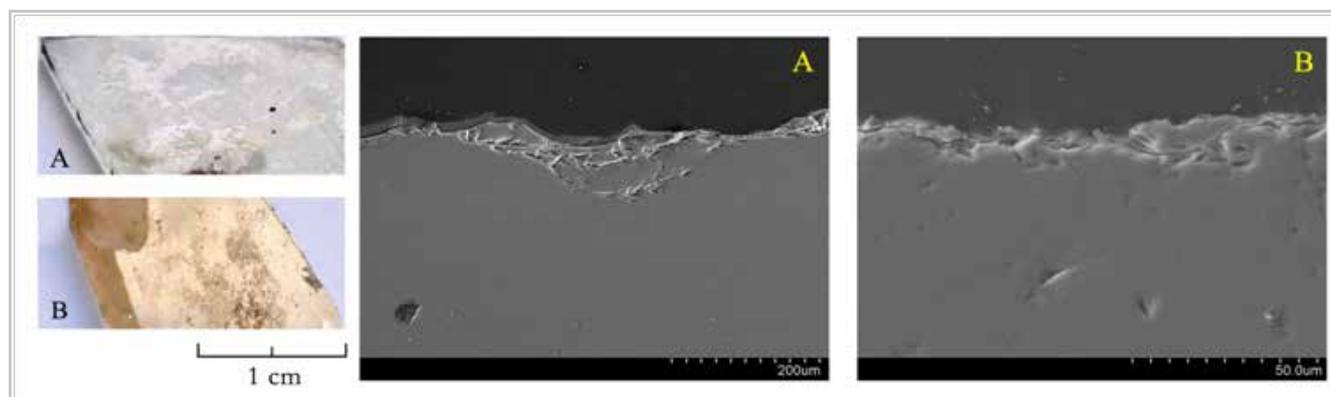
Figura 7.- Imágenes de la superficie y micrografías MEBEC que muestran los daños en el lado brillante de algunos vidrios de ventana romanos de la Bética generados, posiblemente, por impactos entre fragmentos almacenados en un mismo recipiente o por los tratamientos de limpieza mecánico-manual: (A) muestra 9 (*Acinipo*, Ronda) y (B) 15 (*Cortalago*, Minas de Riotinto).

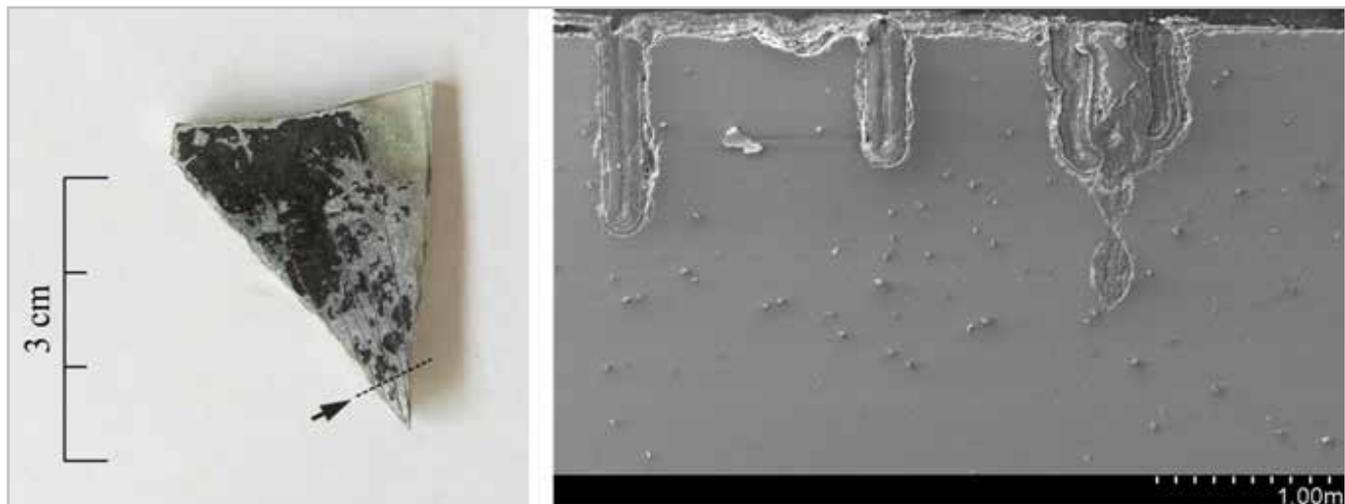
Figura 8.- Fotografía del fragmento de vidrio de ventana romano del yacimiento de Torreparedones (Baena) en donde se indica la sección analizada (izq.) y micrografía MEBEC de la muestra 1 en sección (dcha.).

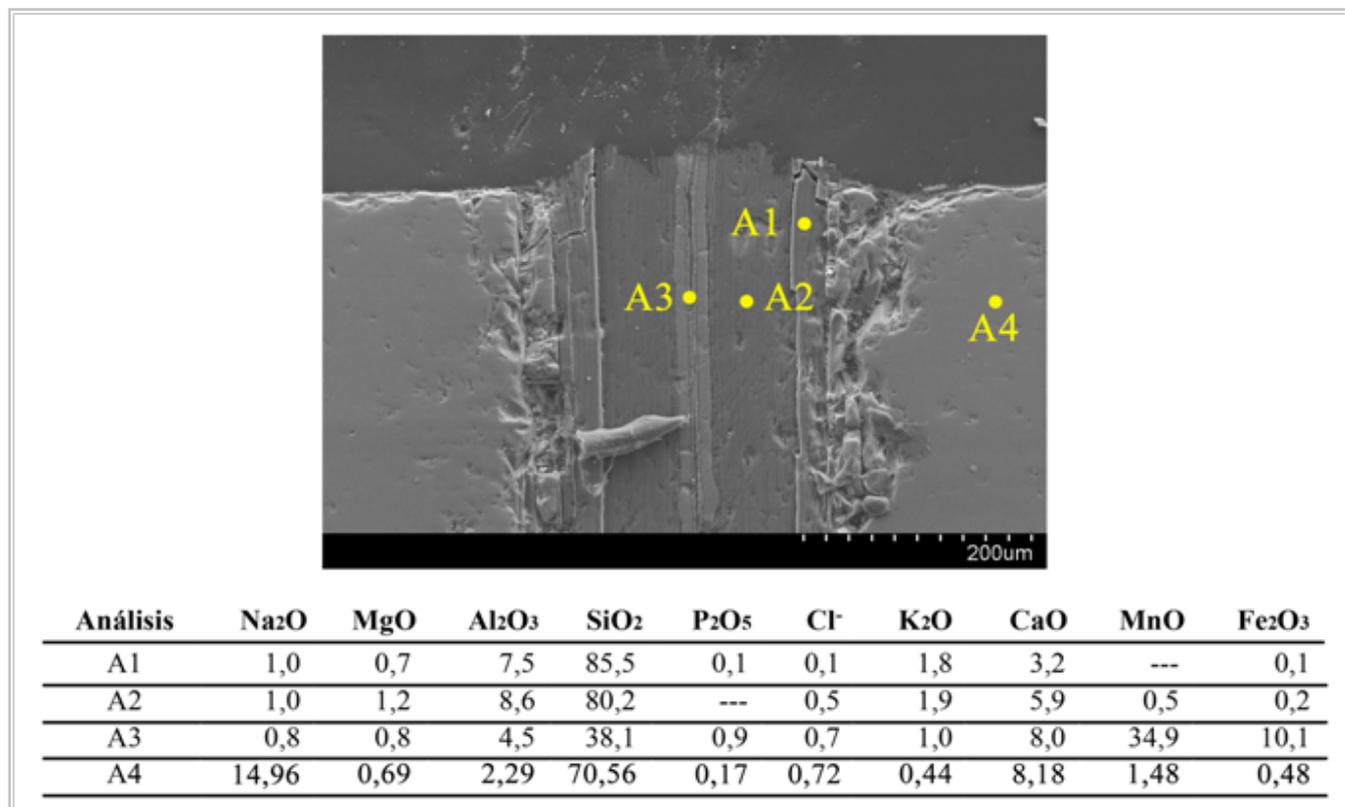
Figura 9.- Imagen de MEBEC de las capas de degradación en una fisura de tipo *pluma* de un fragmento de vidrio de ventana romano procedente del yacimiento de Torreparedones (Baena, Córdoba) (muestra 1). Se adjunta una tabla con los resultados de los microanálisis EDS (% en peso) realizados en varias zonas de la muestra (--- no determinado).

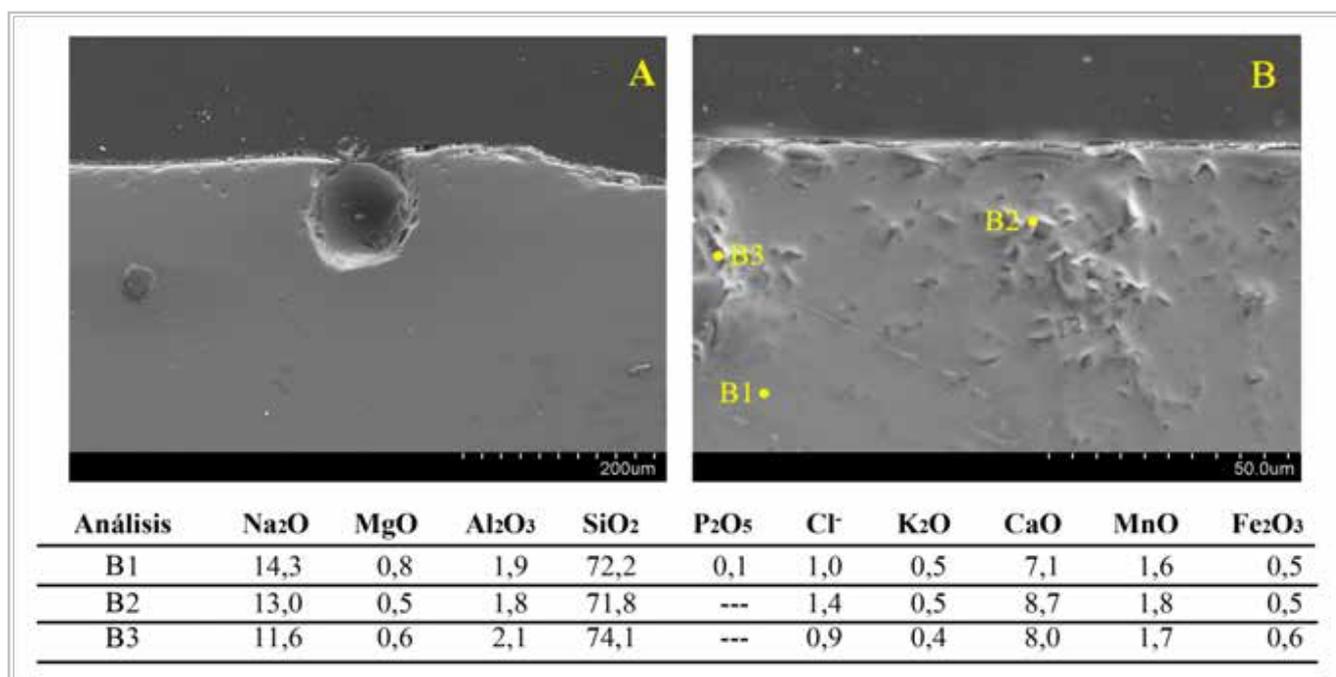
Figura 10.- (A) Imagen de MEBEC de una burbuja de aire en la masa del vidrio de uno de los fragmentos procedente de las termas de Herrera, Sevilla (muestra 6); (B) Imagen de MEBEC de la microestructura presente en la masa del vidrio de uno de los fragmentos de la villa de Ronda del Marrubial (Córdoba) (muestra 14). Se adjunta una tabla con los resultados de los microanálisis EDS (% en peso) realizados en varias zonas de la muestra 14 (--- no determinado).

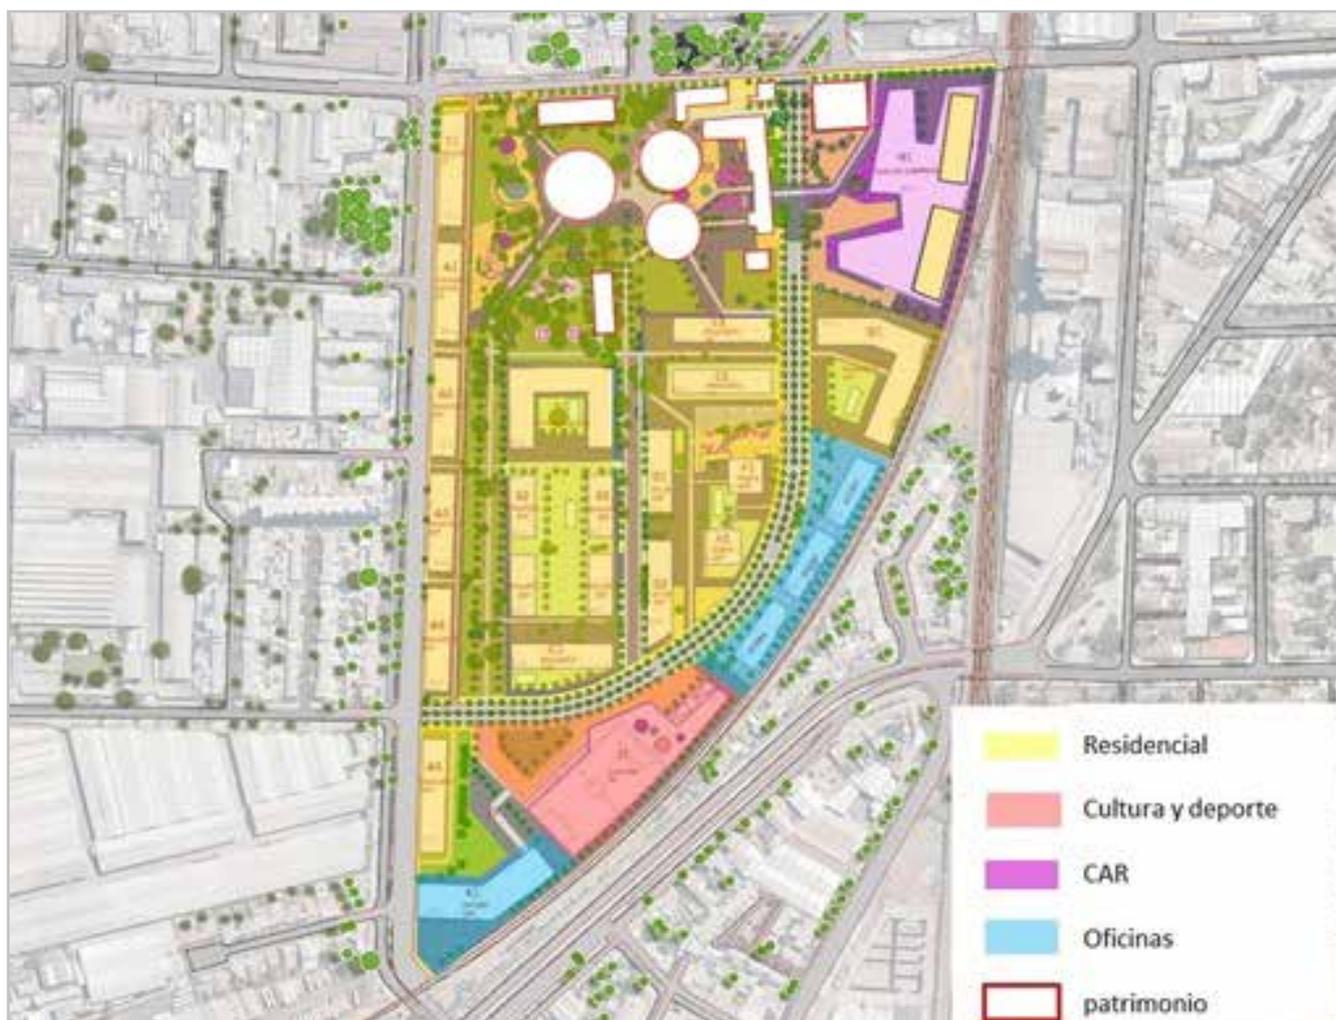
Figura 4.- Mapa de proyecto Parque de los Gasómetros en Estación Central. Fuente: Página oficial Parque de los Gasómetros en Facebook, 2020.

En el año 2019 se presentó el proyecto Parque de los Gasómetros, dirigido por Empresas Gasco y la oficina de urbanismo Atisba, cuyo objetivo es poner en valor y salvaguardar a la antigua Fábrica de San Borja. El proyecto busca transformar el terreno abandonado en un lugar rodeado de áreas verdes para poder recorrer y disfrutar, junto con reconvertir algunas de las instalaciones en nuevos espacios para comercio local (CAR), puestos de comida o artesanías y distintos servicios para la comunidad (servicios para deporte y cultura, oficinas, etc., tal como recoge la figura 4).

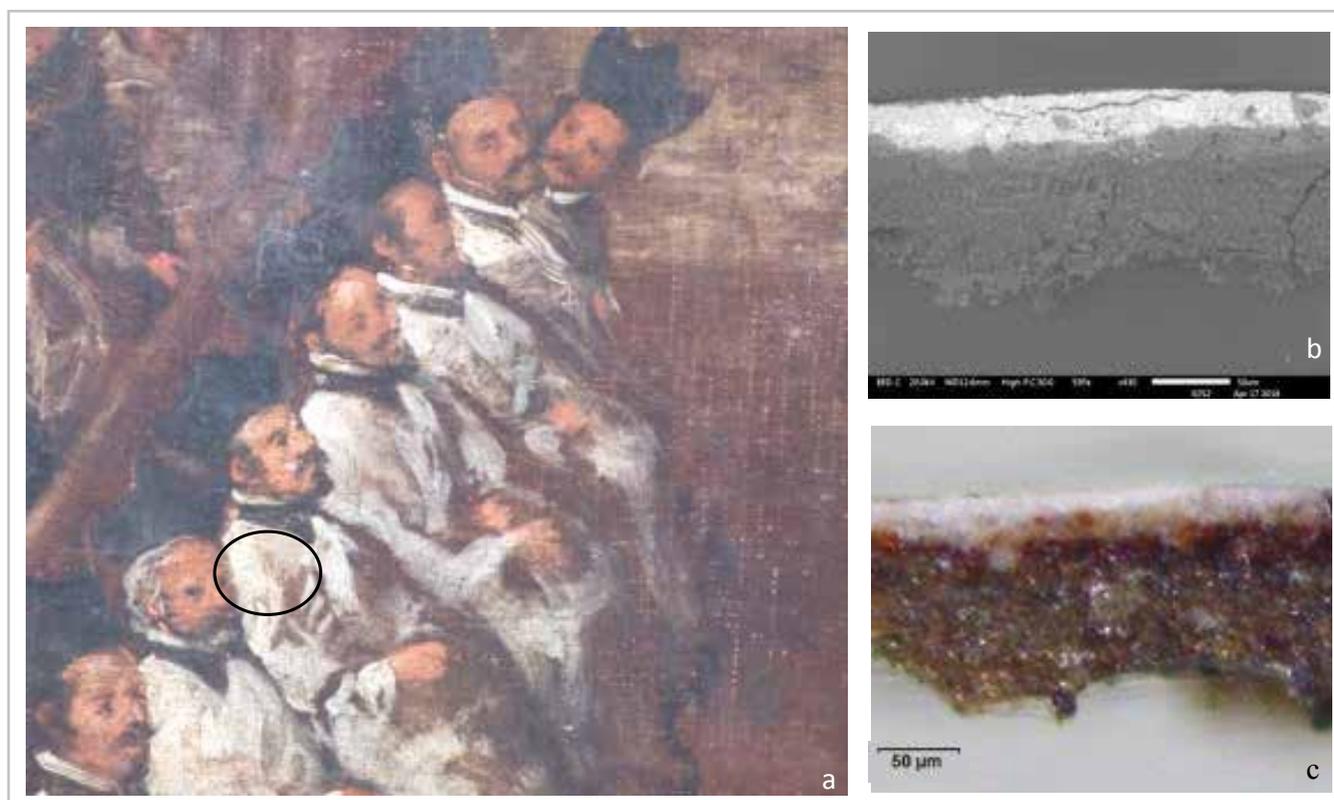
Figura 7.-Detalle, a) Imagen personajes con VIS, b) Imagen sección transversal del punto obtenido por MEB-EDX en el área señalada, c) Imagen sección transversal obtenida por M.O., del punto obtenido en el área señalada. Autores: Fernando Espinoza, Michelle Mármol y Carlos Vásquez, INPC.

Resulta sugestivo como Miguel de Santiago logró una variada gama de tonos grises que le aportan a la configuración de los pliegues de las vestimentas de color claro, a partir de distintas modulaciones en los trazos para la aplicación de capas delgadas semitraslúcidas compuestas de blanco de plomo matizado con un poco de masicote, sobrepuestas al fondo café rojizo oscuro seco, que aporta con su tono. El trabajo de sombras y luces lo complementó con la aplicación de una capa de negro de humo para conseguir los efectos cromáticos claros, neutros y oscuros necesarios para representar la volumetría de los pliegues; y el empleo de veladuras de carmín de tonalidad rosa y lacas de gualda de tonalidad amarillo para la armonización las zonas de iluminación.

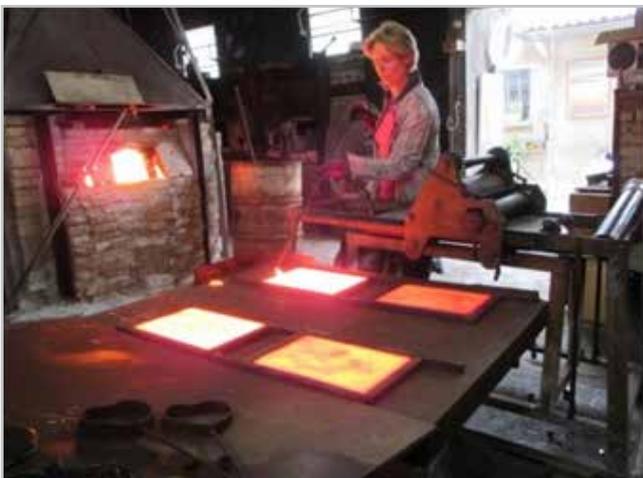
Figura 1.- Fábrica artesana, Soci t  Albertini

Las dallas (del francés dalle que significa losa o placa) son los vidrios que se utilizan para la realización de las vidrieras de hormigón. Se diferencian de los vidrios utilizados tradicionalmente en las vidrieras emplomadas en sus dimensiones estándar, la paleta de color es generalmente más reducida, absorben más la luz, son muy resistentes a los impactos y su fabricación continúa siendo artesanal, no por soplado sino por colado en bandejas metálicas. [figura 1]

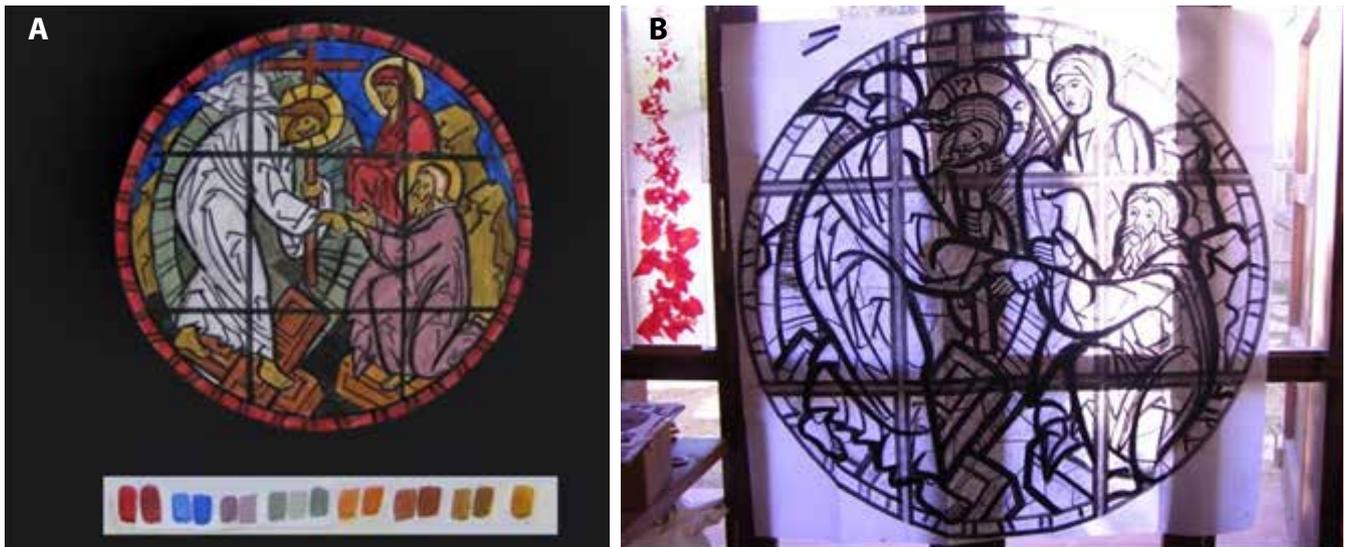
Figura 2.- A) Boceto. B) Diseño a escala real

1. Como con cualquier otro tipo de vidriera, comenzamos con la ejecución del diseño, creando el boceto a escala 1:10, que trasladaremos a escala real para obtener las plantillas de corte del vidrio mediante papel vegetal. En el diseño de la vidriera tendremos en cuenta las varillas

de acero de 6 mm Ø, las cuales aconsejamos situarlas cada 20 cm aprox. Las varillas se soldarán entre sí, y todo el conjunto a una pletina perimetral de acero de aproximadamente 2,5 cm de ancho x 0,3 mm de grosor que hará la función de contención del hormigón, refuerzo y premarco, facilitando asimismo su transporte, montaje y futuro desmontaje [figura 2]. Actualmente, en mis propias obras, estoy descartando esta pletina perimetral de acero en los nuevos proyectos por el propio hormigón. Realizo la contención con listones de madera y de esta manera toda la estructura de varillas de acero queda protegida en el interior. Pensamos que la contención rígida de la pletina perimetral de hierro reduce la flexibilidad del panel aumentando la posibilidad de generar más fracturas en los vidrios y en el hormigón. La eliminación de estas pletinas reduce la posibilidad de corrosión de las varillas de acero, así como el proporcionar una mayor flexibilidad del panel en los procesos de congelación-descongelación en el interior de las fracturas del hormigón o por una insolación excesiva sobre los materiales.

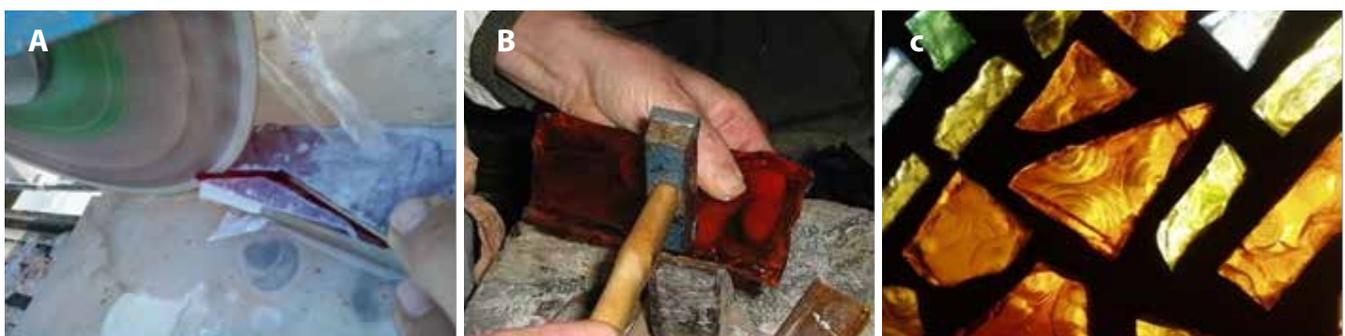
Figura 3.- A) Corte Disco. B) Corte Manual. C) Delalle desconchados

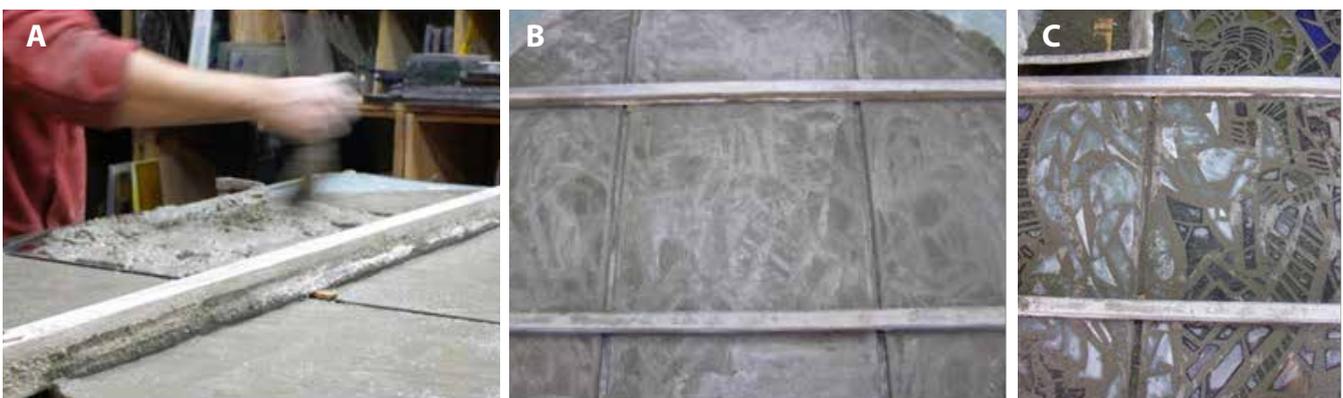
Figura 5.- A) Vertido cemento. B) Fraguado cemento. C) Limpieza cemento

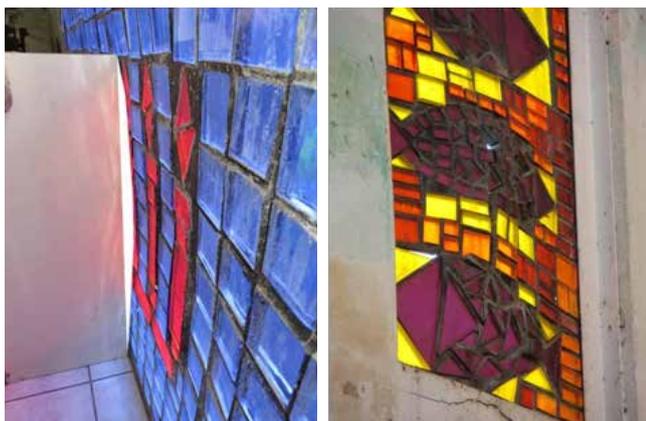
Figura 8.- Vidrieras de resina. Abombamientos. L'ÉGLISE ST ANDRE. Guadalupe. (Carlo Roccella)

Otros problemas derivados por la superposición de paneles es el estrés por carga de peso, o fatiga estática, que es una disminución de la resistencia de los materiales en el tiempo, afectando significativamente al vidrio. Se ha comprobado que los vidrios de los paneles inferiores pueden sufrir una mayor cantidad de grietas y roturas debido al peso que deben soportar. Asimismo, otro fenómeno detectado en los paneles inferiores son los abombamientos. Estos se producen cuando la presión que han de soportar es superior a la fuerza que pueden resistir y comienzan a abombarse. Este es un camino de no retorno que hace necesario actuar rápidamente, pues la integridad de la vidriera está en peligro, así como el riesgo de desprendimientos. Este tipo de patología sólo ha sido constatada en vidrieras de hormigón realizadas con resinas. [figura 8]

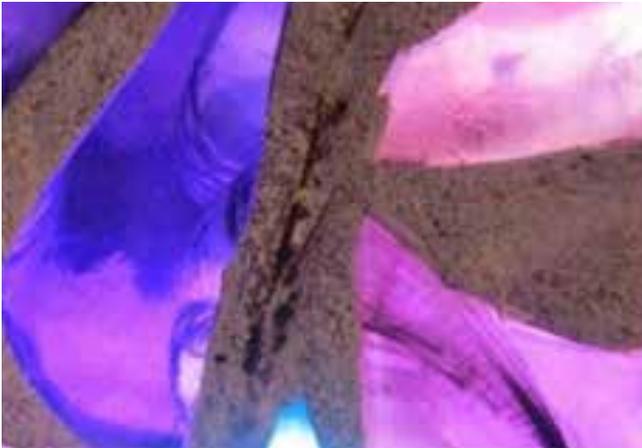
Figura 9.- Detalle corrosión armadura.

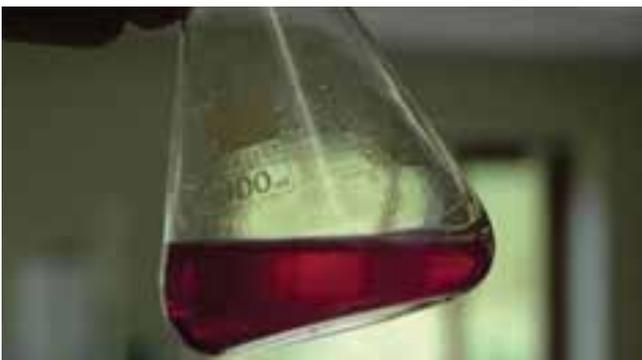
Figura 10.- Disolución de fenolftaleína

Indicador de pH por disolución de fenolftaleína: El indicador de pH de fenolftaleína permite diferenciar tres zonas de pH, inferior a 8, donde la disolución se torna incolora, entre 8 y 9,5, donde adquiere una tonalidad rosa suave, y mayor de 9,5, donde adquiere un color rojo púrpura intenso. En la prevención de la corrosión del hormigón armado la coloración por fenolftaleína es una técnica muy utilizada ya que a pH por debajo de 8 el acero se puede corroer, mientras que a pH muy alcalinos se encuentra pasivo. A la profundidad que alcanza la zona de pH inferior a 8, zona incolora, se le suele llamar 'profundidad de carbonatación. La aplicación se

realiza mediante un pulverizador disolviendo la fenolftaleína al 1% en alcohol etílico, en pocos minutos se produce la coloración de las diferentes zonas. [figura 10]

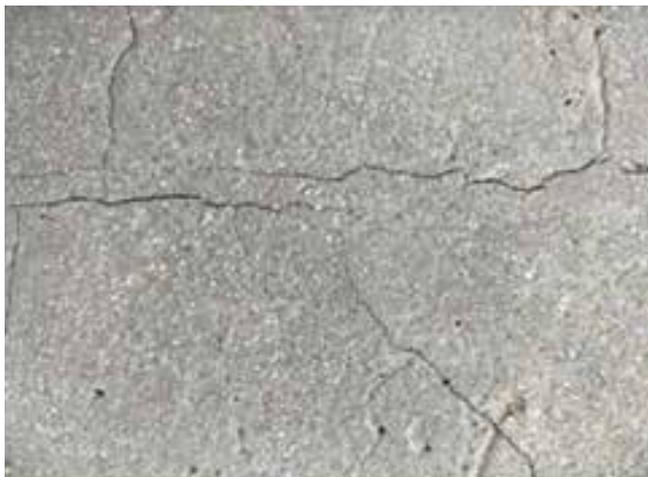
Figura 11.- Detalle fisuras

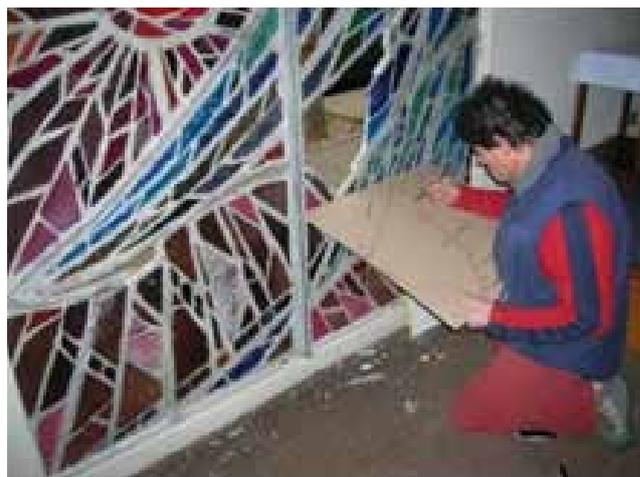
Figura 13.- Iglesia Don Bosco. Montpellier. (Carlo Roccella)

Estas reparaciones requieren otro planteamiento, que consiste generalmente, en estudiar detalladamente el grado de afectación tanto de la zona afectada como del conjunto del panel. Si la estructura del panel es estable sería posible intervenir in situ sobre la zona deteriorada. [figura 13]

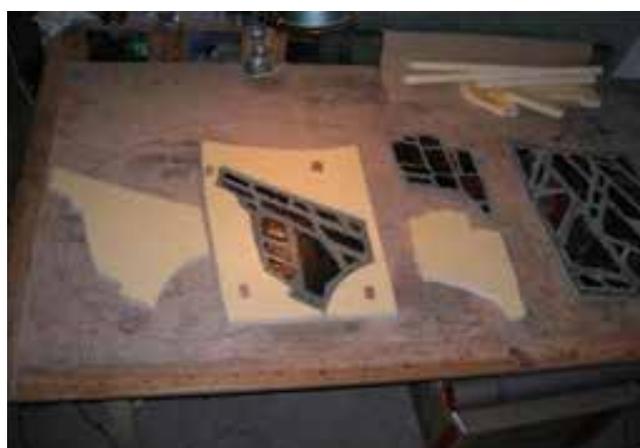
Figura 14.- Iglesia Don Bosco. Montpellier. (Carlo Roccella)

En estos casos se procede a obtener una plantilla de la zona a sustituir, retirar íntegramente todo el material deteriorado utilizando medios mecánicos, (amoladora o Dremel®), todo ello con el máximo cuidado para no dañar el conjunto de la vidriera. Recuperaremos todos los vidrios que se encuentren en buen estado y los incorporaremos al nuevo fragmento de vidriera. Si se incorporan nuevos vidrios serán identificados por la cara interior utilizando una punta de diamante o una Dremel®. [figura 14]

El nuevo fragmento deberá encajar en la vidriera con una junta perimetral de 1mm que será rellenada con resina epoxi como si se tratara de una reparación de fisuras.

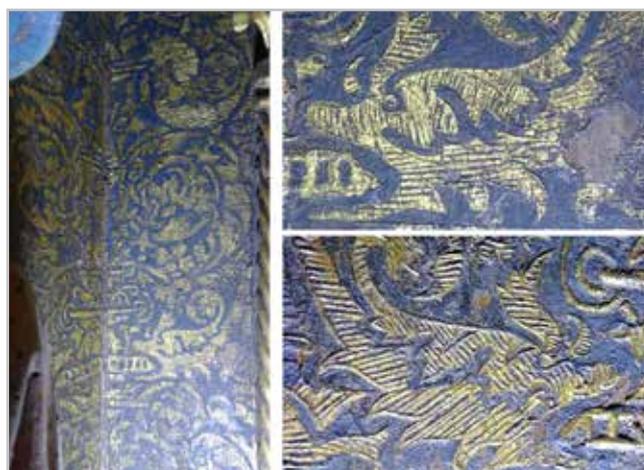
Figura 7.- Modelo 4, retablo de san Antón de Zumaia. Detalle del estriado en los tritones

En Zumaia, Arrieta y Larrabetzu el brocado presenta unas dimensiones de 19,5 x 13,8, relieve en los contornos de las formas y estrías en su interior, con una densidad máxima de 12 l/cm. Destaca el volumen del elemento central. Además de otros detalles, la singularidad de la distribución de las líneas del tritón, idéntica en los tres retablos, sugiere la hipótesis de haber sido realizados a partir de la misma matriz [figura 7]. En el caso de Lekeitio, la placa en cambio es más ancha y el balaustre central está decorado diferentemente.

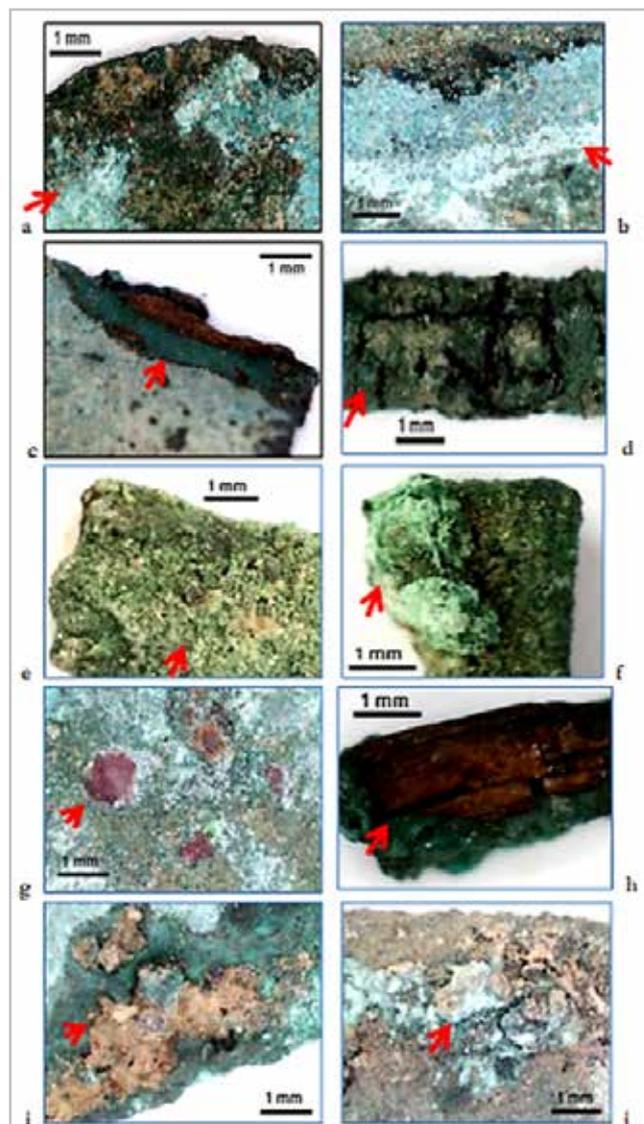
Figure 3. - Portable Stereomicroscope micrographs show different copper corrosion products: (a, b) pale blue corrosion on the surface of the chisel's J and U; (c, d) dark green corrosion on the surface of the chisel's G and J; (e, f) pale green corrosion on the surface of R and W adzes; (g) reddish-brown corrosion on the surface of axe B ; (h) flaking sandy-brown soil residues on the surface of the adze X ; (i, j) massive granular lumps of soil residues mixed with green corrosion products on the axe C and chisel K surfaces.

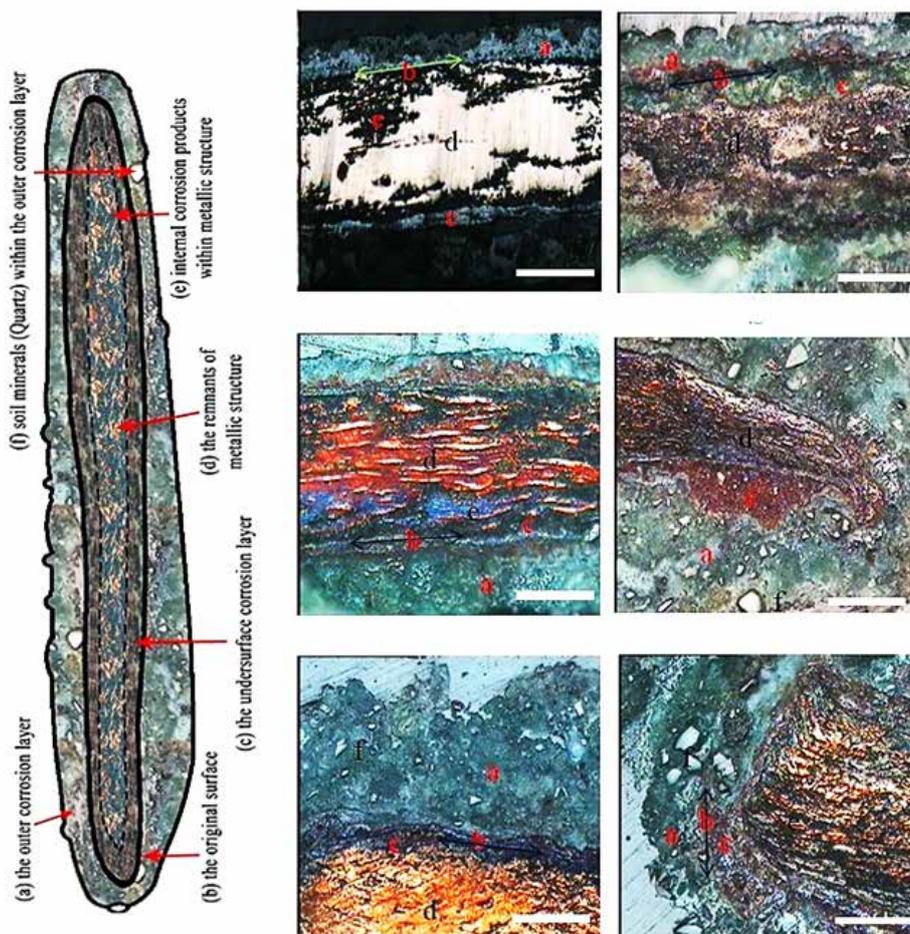
Figure 4.- I. Metallographic micrographs of the three cross-sections from the chisels E (a-c), I (d-e), and adze R (f) respectively before and after applied etching solution. Schematic description of the corrosion layers consecutively: (a) the outer corrosion layer, (b) the original surface, (c) the under-surface corrosion layer, (d) the metallic structure remnants, (e) the internal corrosion products within the metallic structure, (f) the sandy-soil residues and quartz grains which in the outer corrosion layer

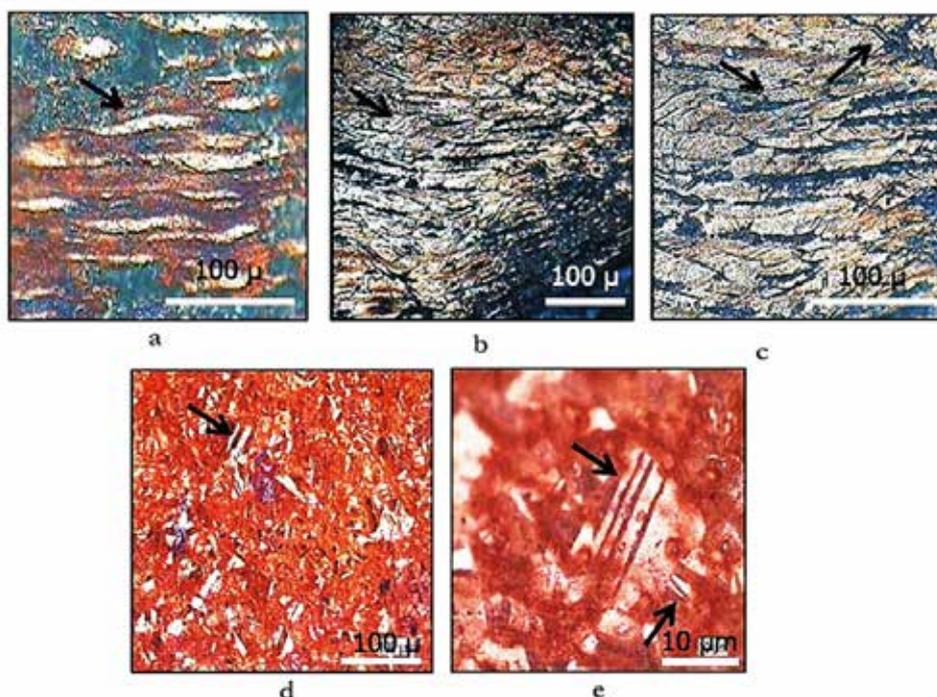
Figure 4.- II (a, b, c) the elongation of individual metal grains parallel to flat surfaces of the hammered chisels; (d, e) the twins as a result of the hammering and annealing cycles during the manufacture of the set objects

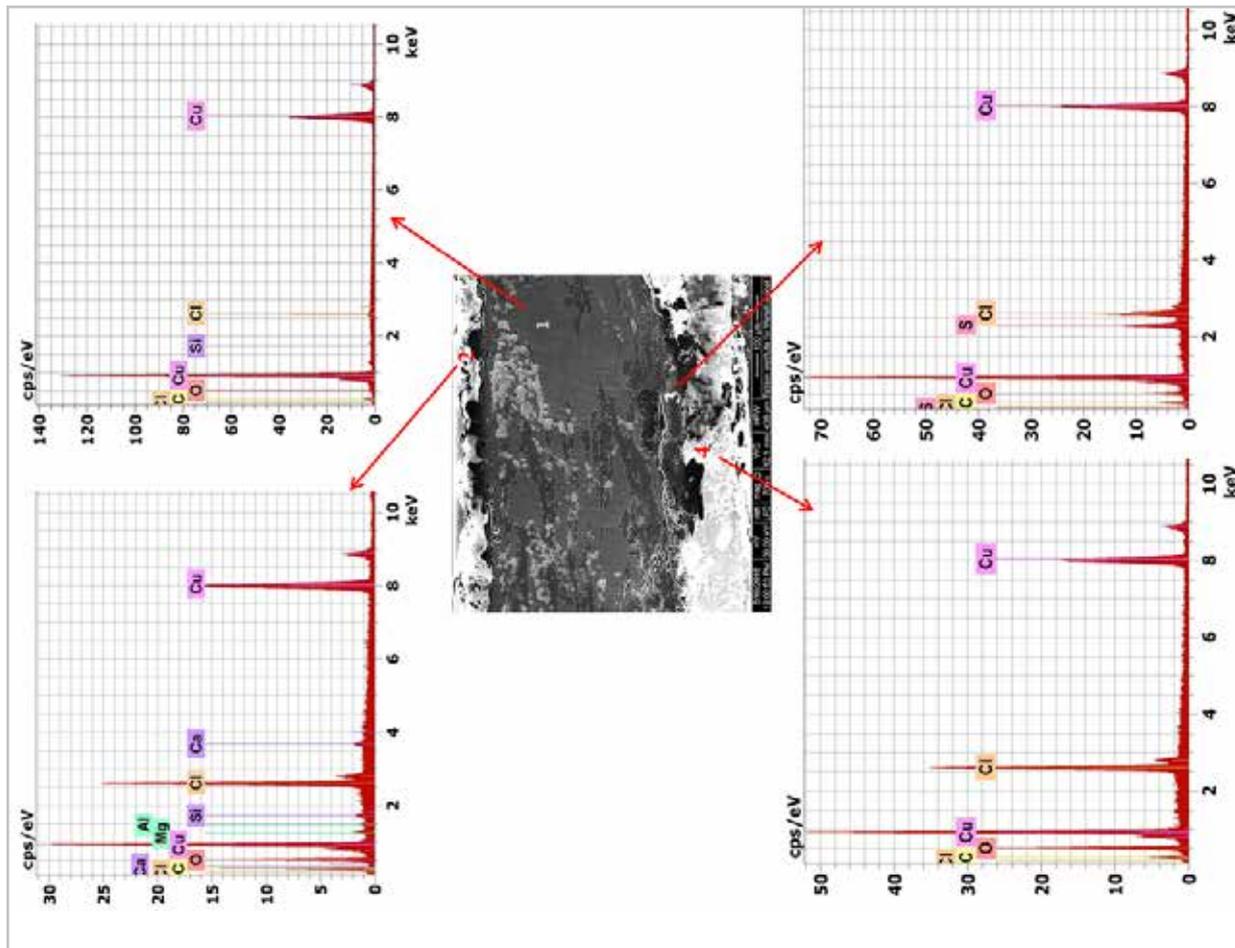
Figure 5.-I. SEM-EDS of different stratification layers of the cross-section of the chisel I

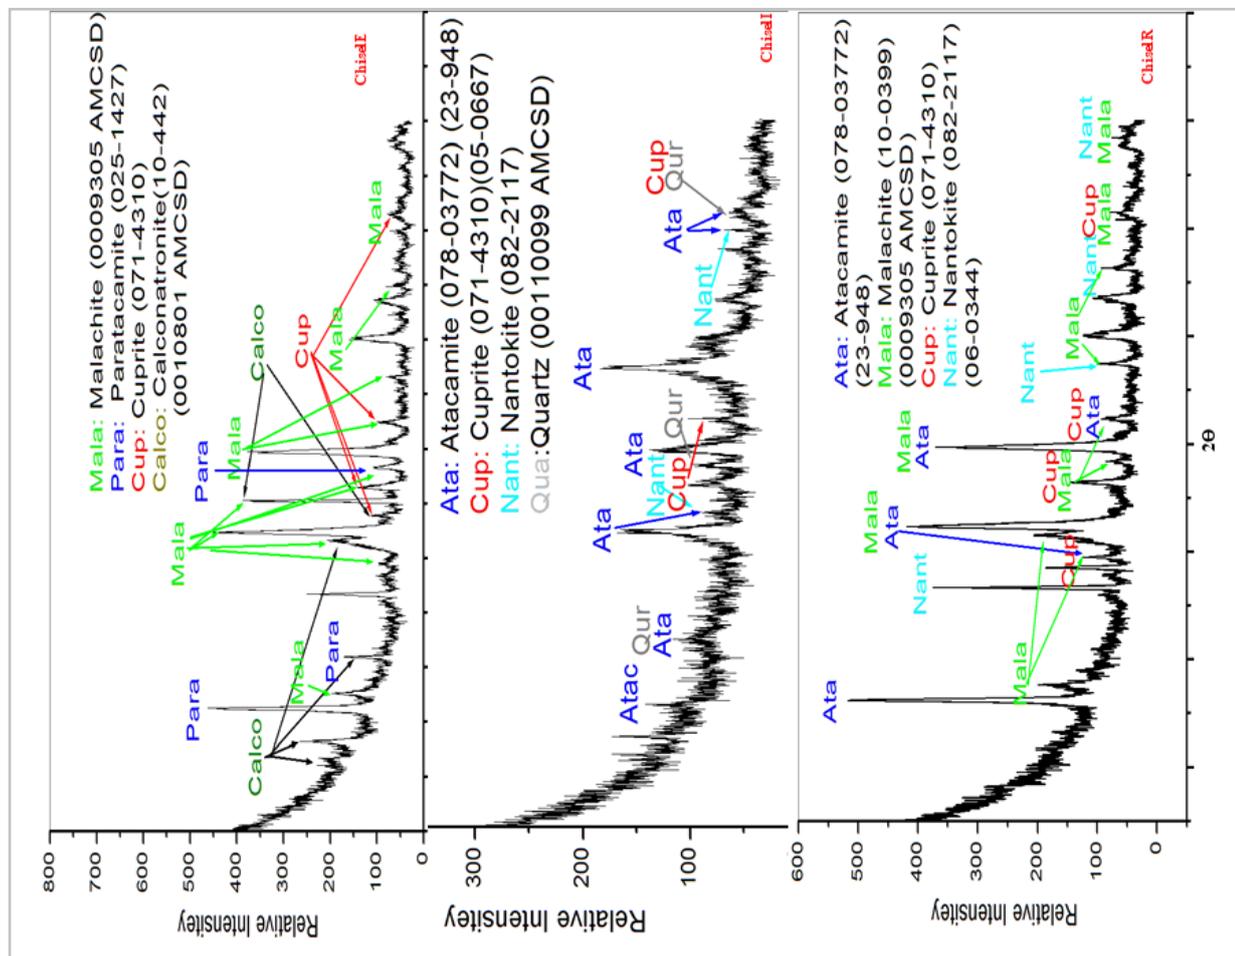
Figure 6.-(a-c). XRD patterns of the three powder corrosion samples scraped off the objects E, I, R respectively
