Ge-conservación

Conservação | Conservation

Año 2021

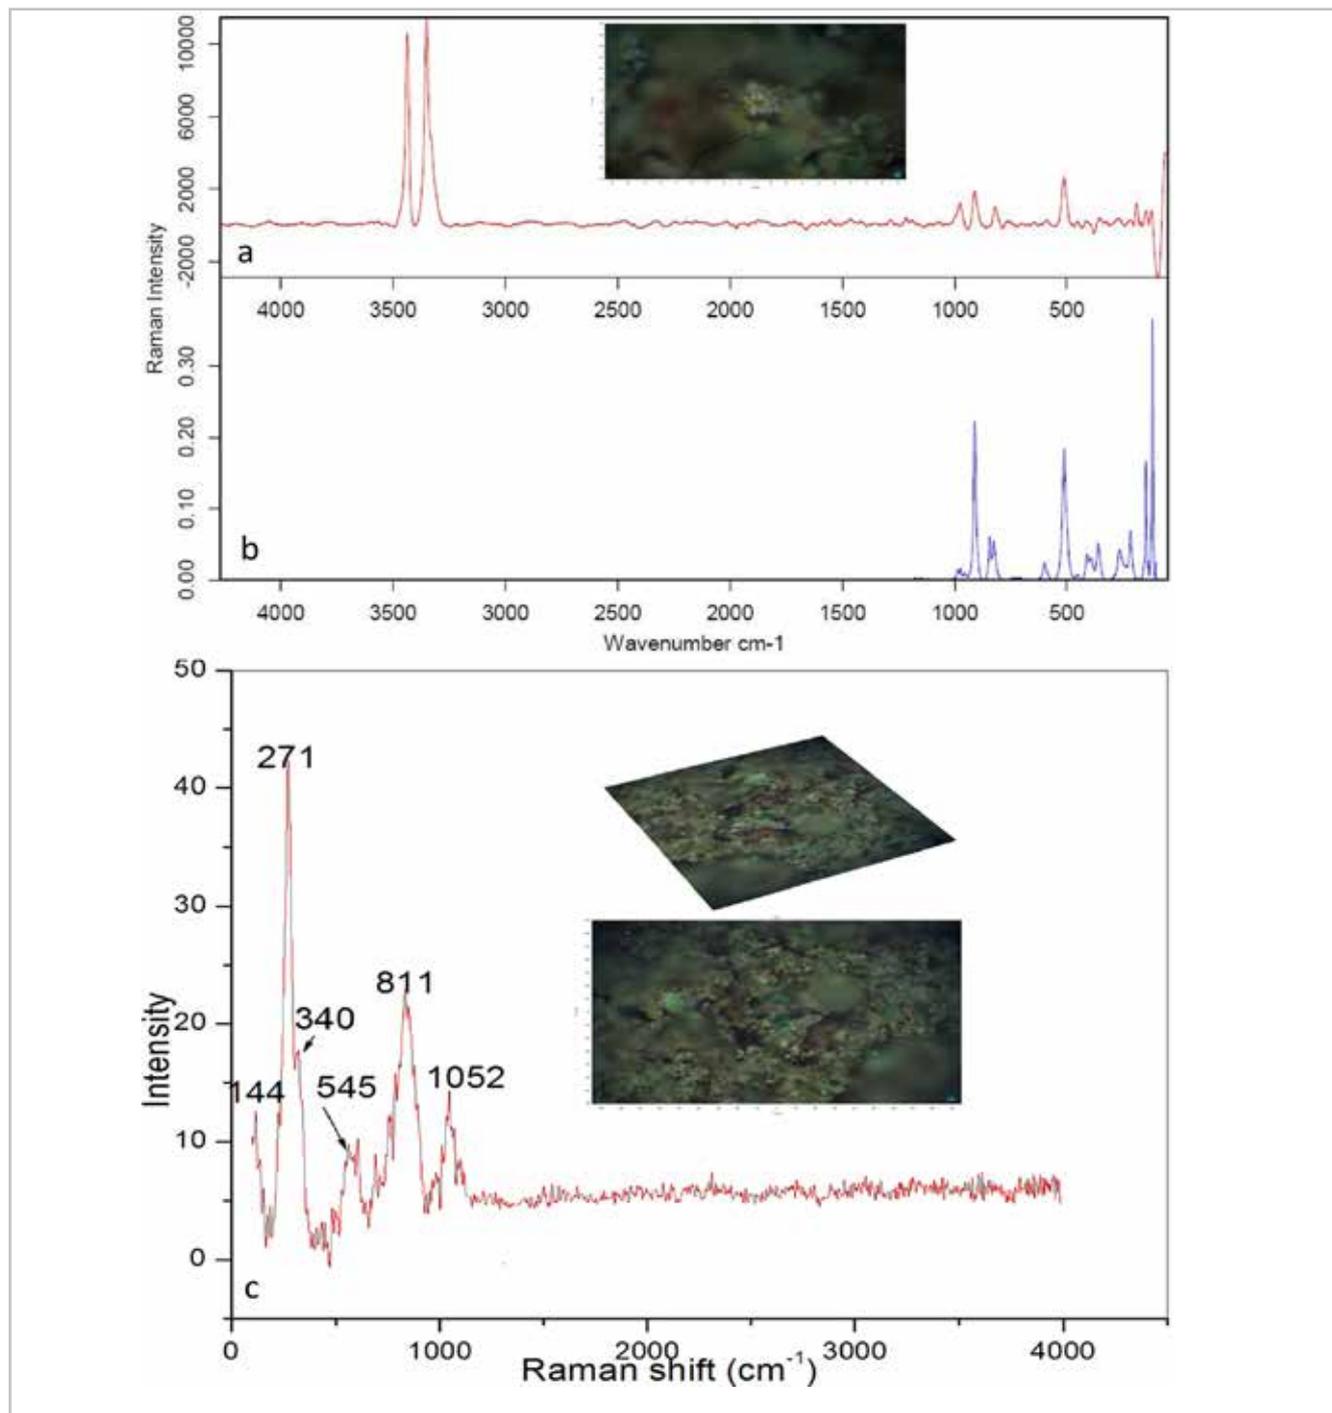
Figure 7.- (a,b) Raman pattern and micrograph of atacamite in the under-surface corrosion layer of the chisel I matched with equipment library standard; (C) Raman pattern and micrograph of malachite in the internal corrosion layer through the metallic structure of the chisel E

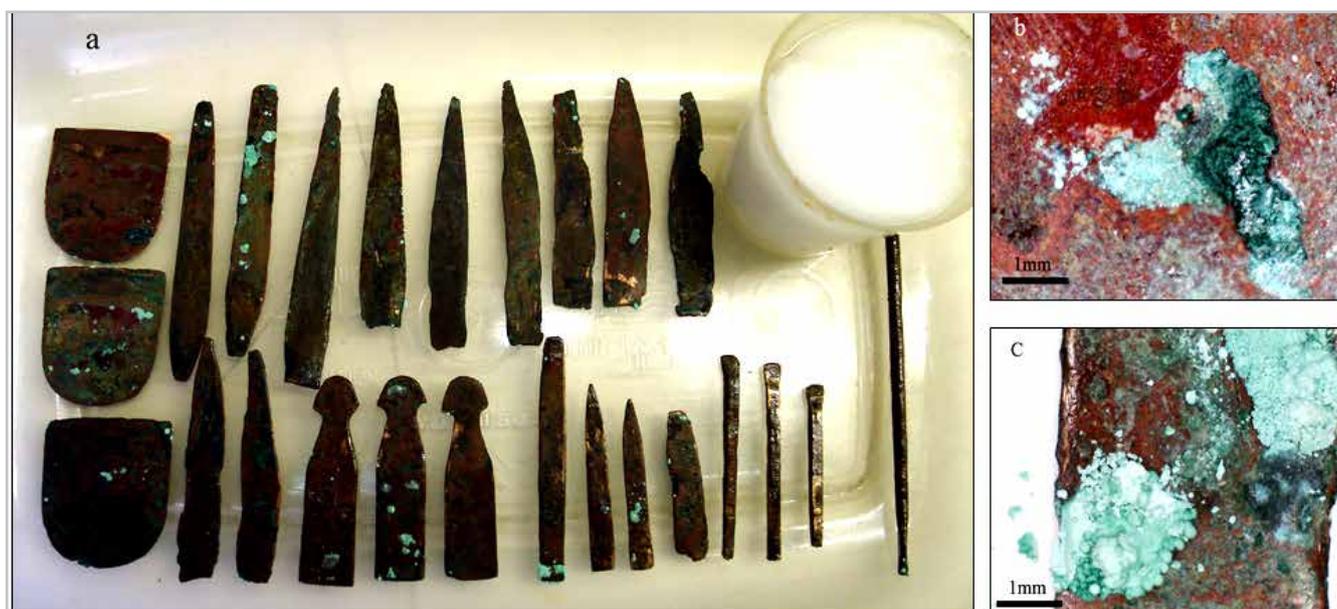
Figure 8.- (a) Photograph of the case-study set during RH test assessment; (b, c) stereomicroscope images of the emerged pale and dark green corrosion products due to exposure the set to high humidity

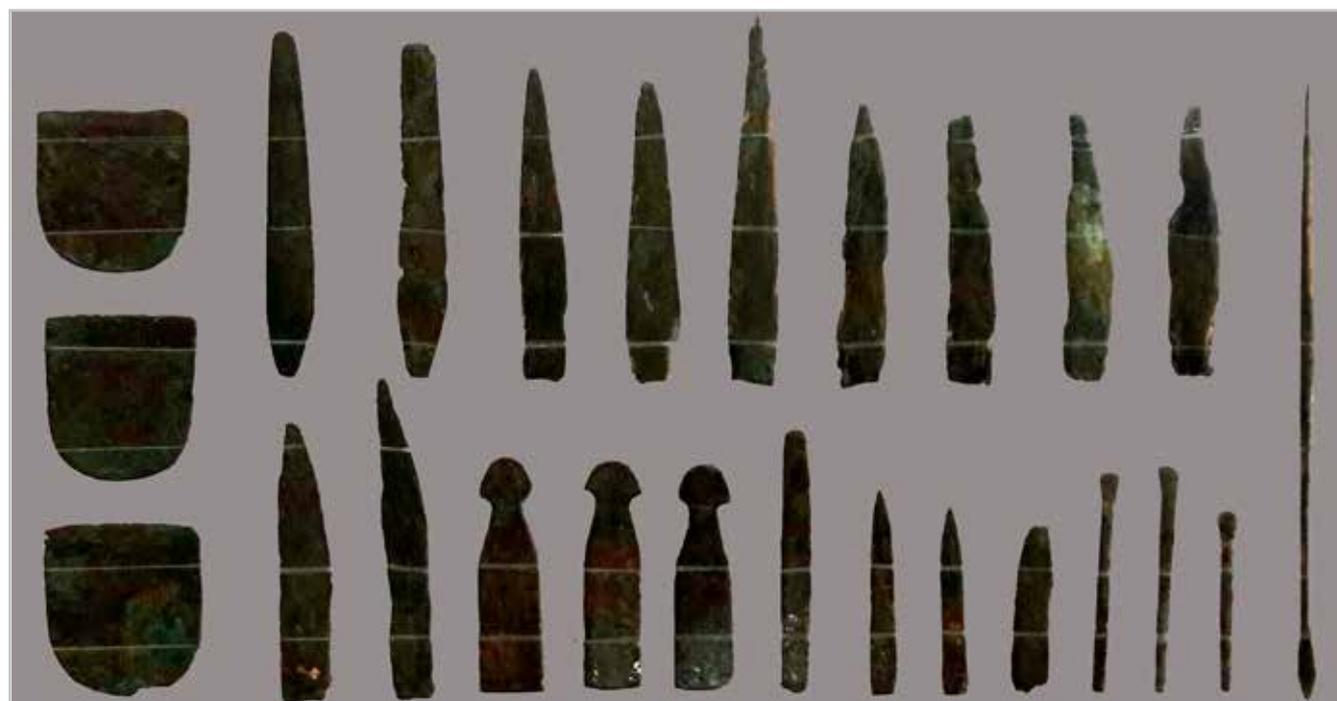
Figure 9.- Photograph of the case-study set after treatment and fixing on a Plexiglas plate by transparent sewing threads

transformations of the corrosion phases during the long-term uncontrolled storage environment. X-ray diffraction and Raman spectroscopy confirmed that the corrosion products consist of a mixture of copper oxides, chlorides, and basic carbonates minerals. Additionally, the samples contain a certain portion of sand particles (quartz) which is an indicator of the burial soil type. Eventually, the set had been mechanically cleaned, pre-treated with 5% sodium carbonate in distilled water, then treated by diluted 3% Benzotriazole corrosion inhibitor in ethyl alcohol and coated by 3% Polaroid B72 in acetone. Finally, the set was fixed on Plexiglas plate by sewing technique via inert transparent plastic threads no.50 to be ready to display.

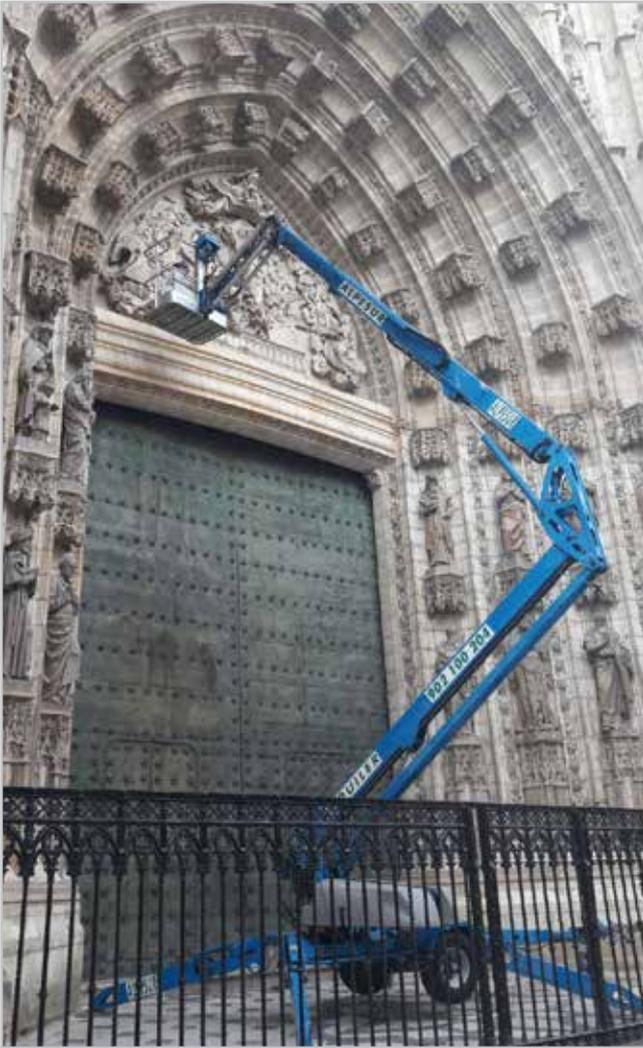
Figura 3.- Portada de la Asunción, medios auxiliares. Campaña 2017.

En cuanto al problema derivado de la nidificación de las palomas, (el caso de los vencejos lo abordamos en el siguiente apartado) se debía a un incorrecto funcionamiento del sistema electrostático implantado que hay que vigilar persistentemente. En el caso de la portada de La Asunción era un sistema sobredimensionado, con el fin de acceder a los puntos más distantes, pero no de forma homogénea, además de encontrarse unido al sistema que daba cobertura a la portada de Bautismo. Esta situación se soluciona en la campaña de 2018, se sectorizar los sistemas de forma independiente para cada portada con el fin de que, si se produjeran problemas, estos afectaran a la menor superficie posible. También se instalan temporizadores con el objetivo de que durante la noche el sistema no funcione, de esta forma se eliminan molestias derivadas del sonido y se evitan cortocircuitos

producidos por salamanquesas que hacían saltar el sistema. En el caso de La Asunción se amplía a los espacios que lo necesitaban como los estribos. En la campaña de 2019 se eliminaron solo dos nidos de paloma y se revisó el sistema fijando en algunas zonas los elementos de unión a las esculturas que se encontraban levantados a causa de cambios dimensionales por dilatación del metal.

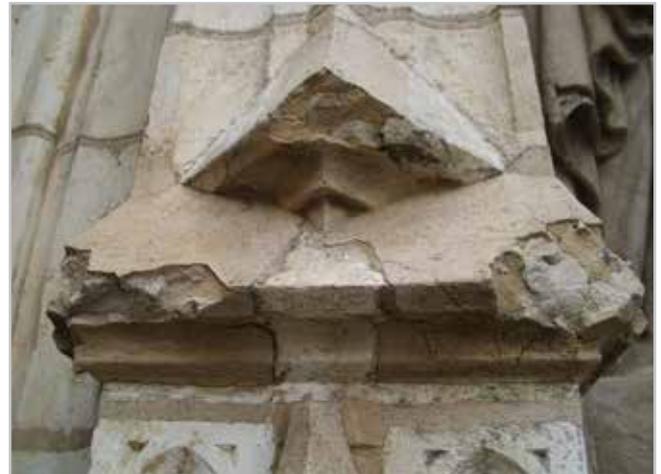
Figura 4.- Parches de cemento. Estribo derecho Portada de la Asunción.

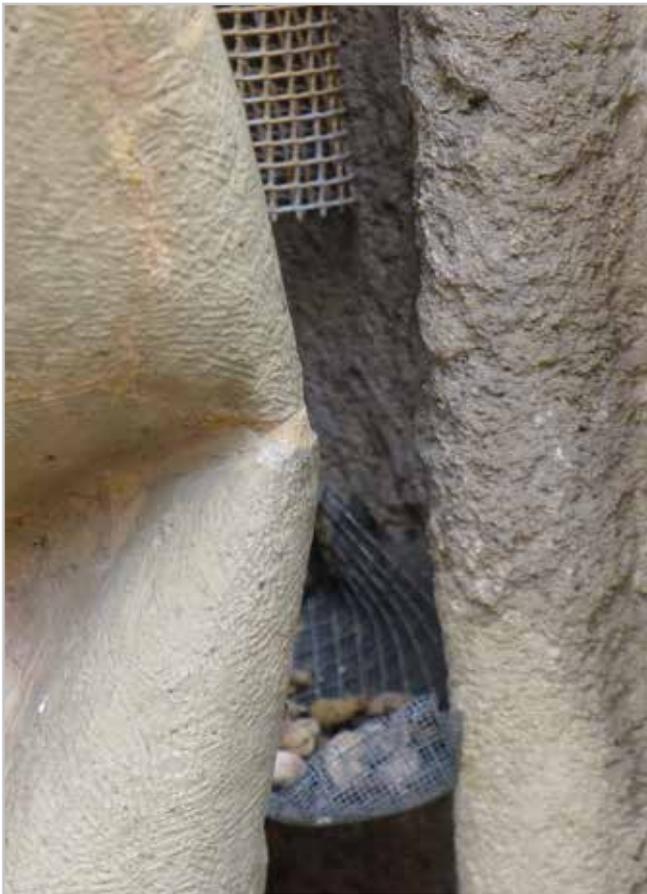
Figura 5.- Malla para recoger deyecciones de nido de vencejo. Portada de Bautismo.

En el caso de encontrarnos un nido con pollos o huevos, no se recoloca la malla para dejar la entrada despejada y se adapta una malla recubierta de tela mosquitera debajo del nido, con el fin de recoger las deyecciones [figura 5]. Ya existían medidas similares, como el proyecto I+D+i denominado Birds Clean y desarrollado por la empresa WildLife EcoDesign (VV.AA. 2019); sin embargo, las estructuras de fábrica a modo de canalones rígidos no eran posible en nuestro caso. Las mallas moldeadas para adaptarse a la geometría de los huecos de las esculturas se comenzaron a utilizar en la campaña de 2019. Con anterioridad el nido se desplazaba a

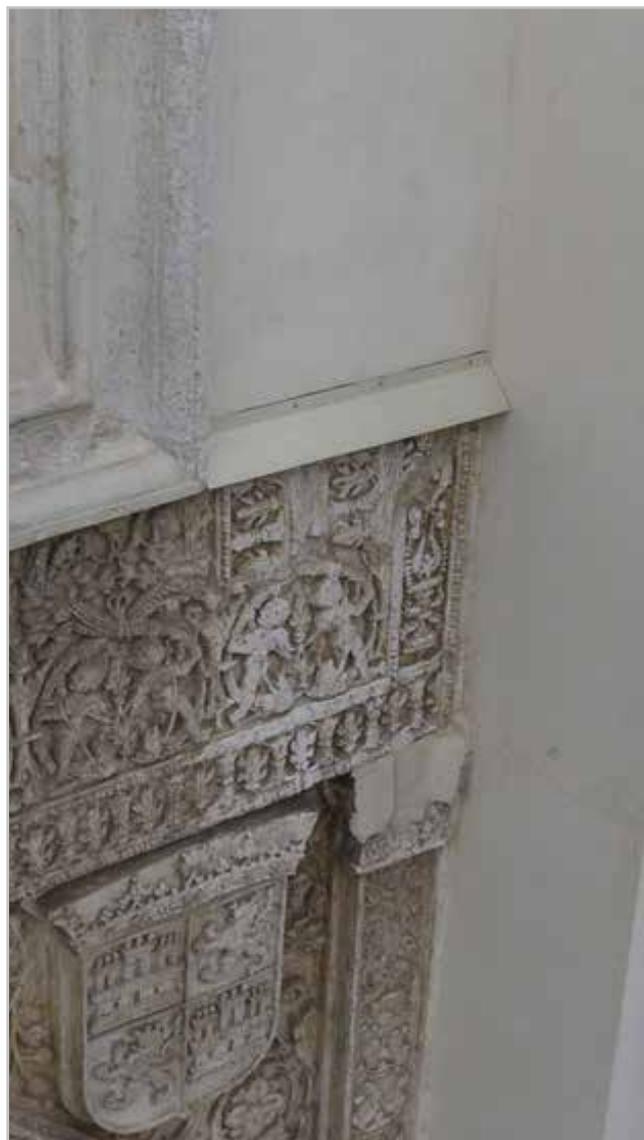
Figura 6.- Lámina de protección de las yeserías. Portada del Perdón.

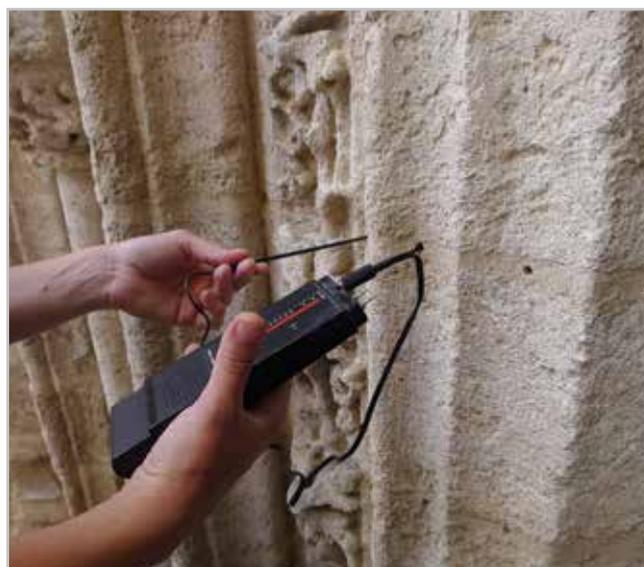
Figura 7.- Toma de medidas de humedades. Portada de Palos

de la humedad se han realizado orificios perimetrales en el llagueado de los sillares afectados, estos, a su vez, nos facilitan la toma de datos de la humedad interior, mapeada anualmente, y que nos ayudan a corroborar la disminución de la superficie afectada.

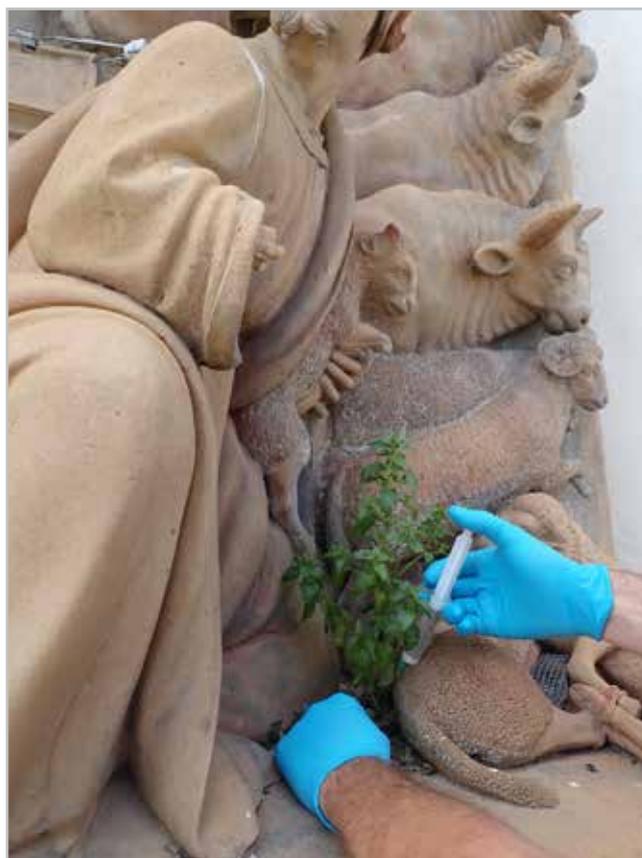
Figura 8.- Aplicación del herbicida. Portada del Perdón

Este tratamiento se realiza desde la campaña de 2016 con el objeto de cumplir con la normativa municipal. La aplicación del ácido acético implica dos etapas, la primera, debilitamiento de la raíz, en la que el producto se aplica al 2 % en agua desmineralizada con ayuda de jeringuilla, y la segunda, su eliminación por medios mecánicos [figura 8]. Esta operación resulta más complicada que la aspersión a la hoja que se realizaba con el glifosato e implica una buena coordinación de los

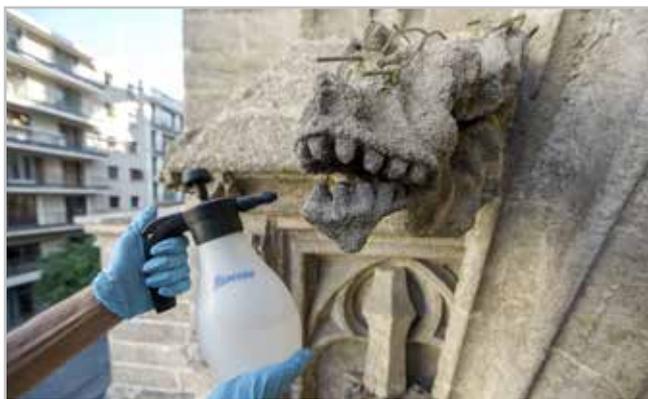
Figura 9.- Aplicación del biocida. Portada de la Asunción.

El biocida elegido para sustituir al Biotín es alcohol etílico al 70 %, lamentablemente hoy muy conocido. En nuestro caso lo hemos usado con 0,1% de cloruro de benzalconio. Este preparado se denomina alcohol reforzado y es de uso sanitario [figura 9].

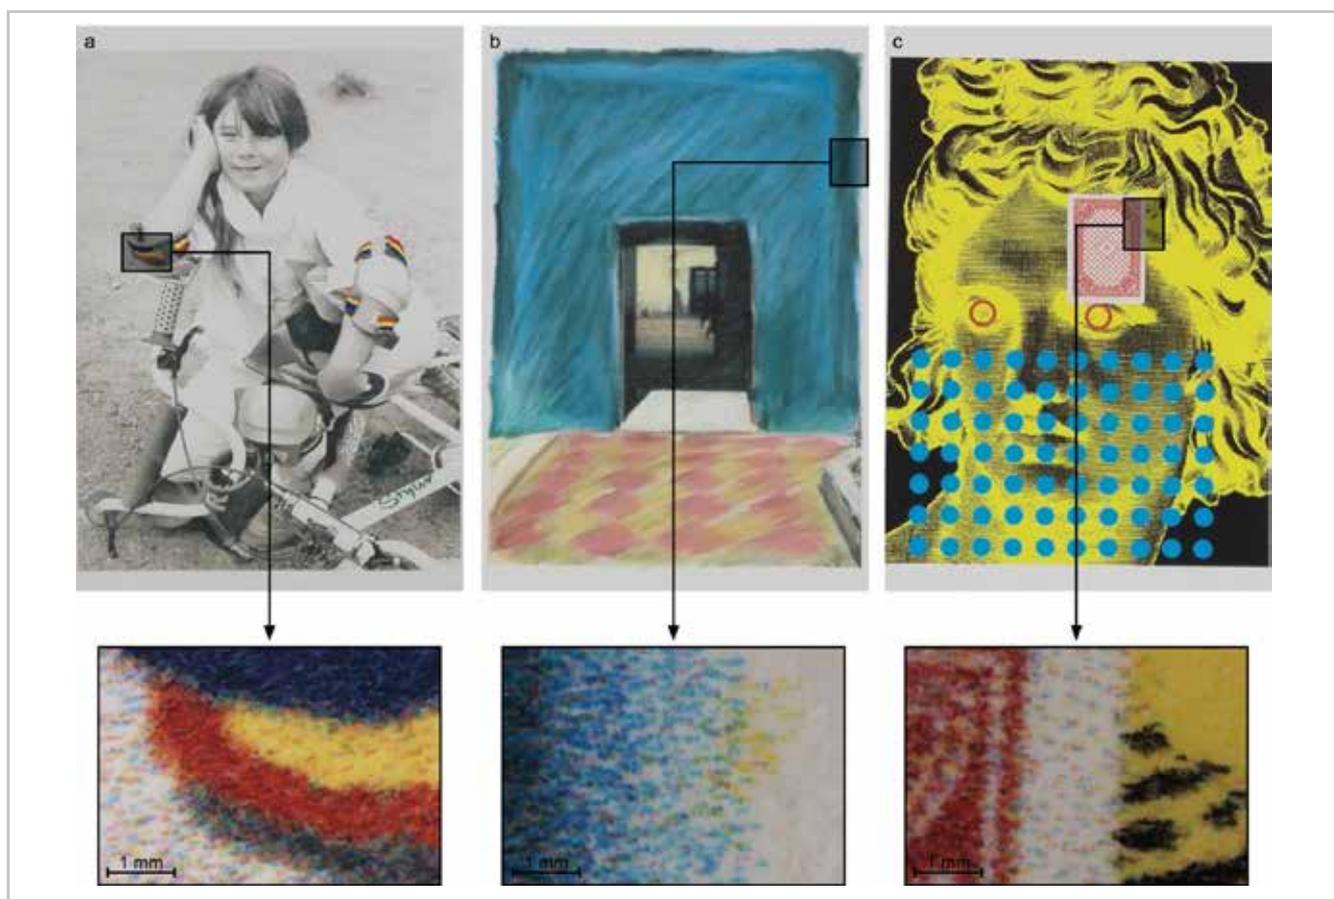
Figura 1.- Ejemplos tomados del International Digital Miniature Print Portfolio de 2002 (CFPR): a) imagen fotográfica, b) dibujo a pastel, y c) serigrafía. Como se aprecia en las ventanas de detalle, todas las imágenes se han producido con tecnología de inyección de tinta, haciendo constar una vez más la importancia en la correcta identificación de este tipo de obras

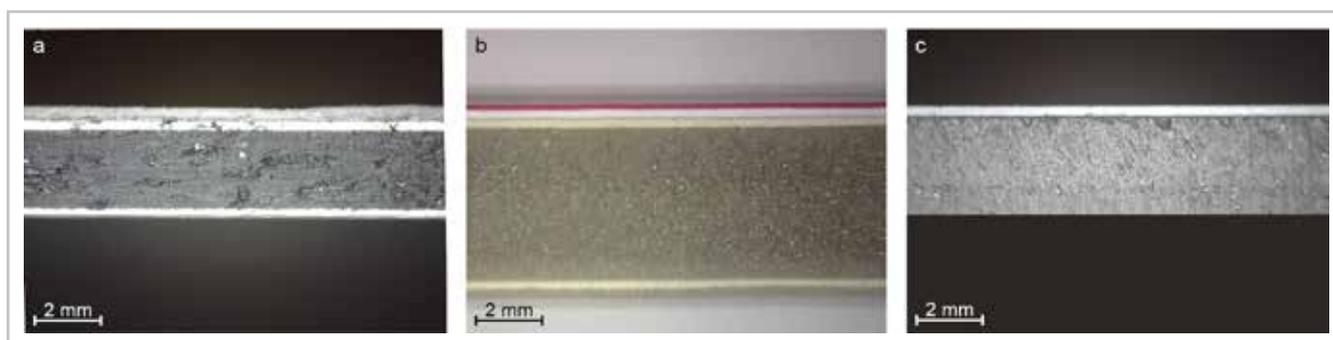
Figura 8.- Corte transversal de impresiones realizadas en papel artístico montadas sobre diversos soportes mediante adhesivos PSA: a) Dibond®; b) Cartón pluma; c) PMMA.

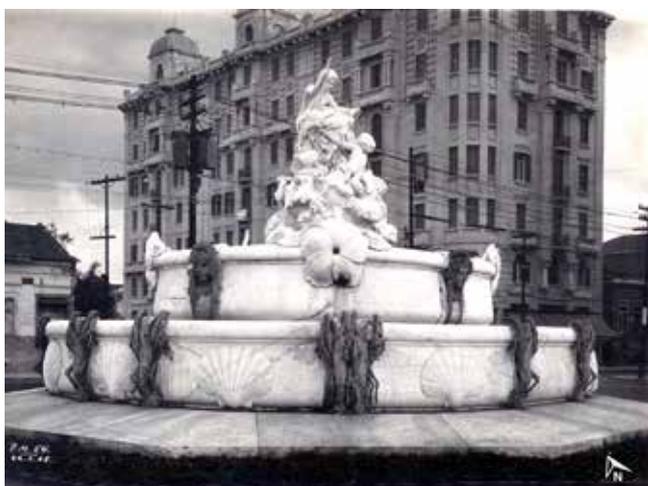
Figura 3.- Fonte Monumental na Praça Júlio Mesquita, um ano após a sua inauguração. Acervo Fotográfico do Arquivo Histórico Municipal de São Paulo. <http://www.acervodacidade.prefeitura.sp.gov.br/PORTALACERVOS/ExibirItemAcervo.aspx?id=606341>. [consulta: 8/8/2019].

Devido a morosidade da execução, a instalação da *Fonte Monumental* em espaço público só veio a ocorrer em 1927, e em uma nova localidade, a praça Vitória, futura Júlio Mesquita. A fonte é composta por uma base octogonal de 8,28 metros x 8,28 metros, com duas vascas circulares sobrepostas, feitas em mármore de Carrara, que atingem 2,30 metros de altura^[5]. O conjunto escultórico na segunda vasca, representa um jovem pescador que estende a sua rede para seduzir as sereias, despertando a atenção do espectador. No lado externo das vascas, ornamentos florais, conchas em mármore, máscaras com feições femininas e as famosas lagostas em bronze complementam os adornos da fonte. Na delicadeza da composição de Assis, se observa a serenidade com que são apresentados os personagens que compõe a obra [figura 3].

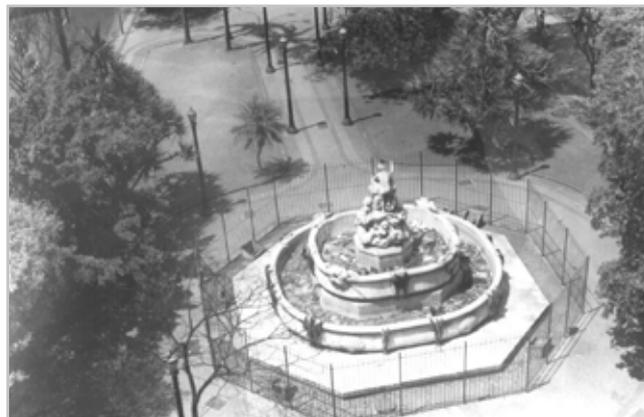
Figura 7.- Fonte Monumental gradeada. Acervo Seção Técnica de Levantamento e Pesquisa, DPH/SMC/PMSP, 1995

Jânio Quadros (período 1986 - 1988), determinou-se que a *Fonte Monumental* e outros monumentos paulistanos fossem protegidos com grades. E assim, gradeada, a fonte de Nicolina permaneceu até 2004 [figura 7].

Contudo, não obstante essa medida de proteção física e pequenas obras de valorização da praça, ao longo dos anos a região já não era mais a mesma, e mesmo gradeada, a fonte começa a viver o auge da sua deterioração. Era possível encontrar detritos, lixo e água contaminada, e os primeiros elementos decorativos em bronze começaram a desaparecer. A grade não impediu que todas essas ações ocorressem, os problemas na região eram muito mais graves, com causas majoritariamente sociais que afligiam todo o centro da cidade. A grade, além de não proteger, se tornou uma barreira visual, prejudicando a leitura e fruição da obra pelo transeunte.

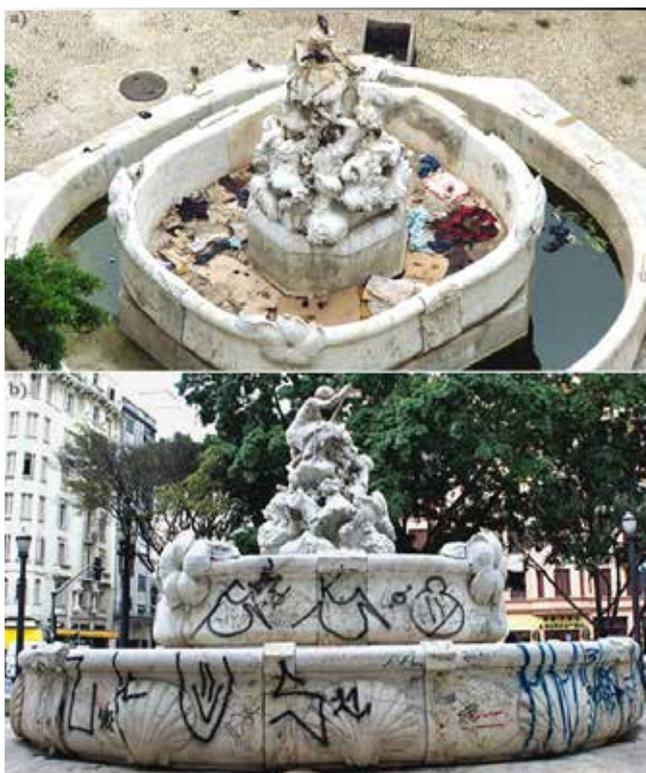
Figura 8. - a) Fonte Monumental em 2009. b) Fonte Monumental em 2011, sem as lagostas e com pichações no mármore. Fotografias do site São Paulo Antiga. <http://www.saopauloantiga.com.br/abandono-monumental> e <http://www.saopauloantiga.com.br/o-monumento-que-a-prefeitura-de-sao-paulo-abandonou/>. [consulta: 10/07/2019].

Em 2004, o Departamento do Patrimônio Histórico (DPH-SP), por meio do parecer técnico da Comissão Permanente de Análise de Assuntos Concernentes a Obras e Monumentos Artísticos em Espaços Públicos, acordou com a Subprefeitura da Sé – órgão técnico municipal responsável pela área – a remoção das grades. Restabeleceu-se a fruição entre a fonte e a praça foi reestabelecida, mas as ações de depredação continuaram sem solução. Conforme imagens de 2009 e de 2011 [figuras 8-a e 8-b] a fonte parou de funcionar e todos os elementos ornamentais em bronze foram suprimidos.

Em 2010 foi contratado um projeto de restauro pelo DPH-SP, concretizado somente em 2013, com recursos providos do Fundo de Desenvolvimento Urbano (Fundurb), financiamento que permitiu à prefeitura municipal de São Paulo restaurar a fonte. Os serviços especializados de restauro contemplaram limpeza cuidadosa, remoção dos elementos espúrios e de intervenções inadequadas realizadas anteriormente, consolidação e reintegração de lacunas superficiais do mármore, aplicando-se, por fim cera microcristalina para proteção de todo o conjunto escultórico. A remoção de pichações foi obtida com aplicação cuidadosa, e pontual, de produtos químicos adequados a materialidade do bem e, visando a remoção de sombras remanescentes das pichações e sujidade

aderida, foi aplicado microjateamento controlado. Os elementos decorativos faltantes foram reproduzidos, adotando o conceito de réplica de partes para recompor visualmente o conjunto. Para tanto, as peças originais de bronze faltantes – as lagostas e as máscaras – foram reproduzidas em material sintético (fibra de vidro), enquanto as duas lagostas originais remanescentes foram armazenadas no depósito do DPH-SP. Os sistemas elétricos e hidráulicos da fonte foram reparados; ocasião em que foi projetado um novo tipo de isolamento físico para o conjunto escultórico: foi cercado por placas de vidro temperado para garantir proteção à fonte, considerado mais “harmônico” por conta da transparência do vidro.

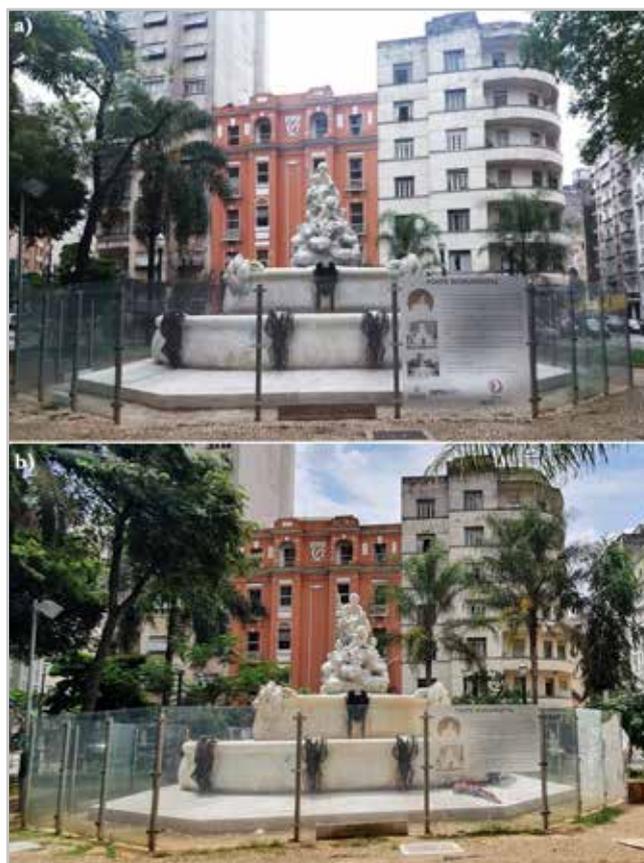
Figura 9. - a) Fonte após restauro em 2016. b) Estado de conservação atual da fonte, já com aspecto amarelado e com faces estilhaçadas da proteção em vidro. Fotografia: Alice Américo.

O isolamento em vidro, considerado em passado recente pelo DPH-SP uma boa solução como medida protetiva da fonte, de menor impacto visual que o gradeamento da década de 1980, confirmou-se apenas um paliativo, uma vez que é exposto a frequentes ações de vandalismo e a outros desgastes advindo de variadas ações cotidianas dos usuários. Conserva-se a escultura ou suas vidraças? A substituição constante das peças de vidro acabou se tornando insustentável. Em 2017, o DPH-SP, por meio da sua Comissão de Gestão de Obras e Monumentos Artísticos em Espaços Públicos, substituiu os vidros esfacelados pelo acrílico, que apesar de ser um material suscetível a riscos, é mais resistente que o vidro, dificultando a quebra das placas de isolamento.

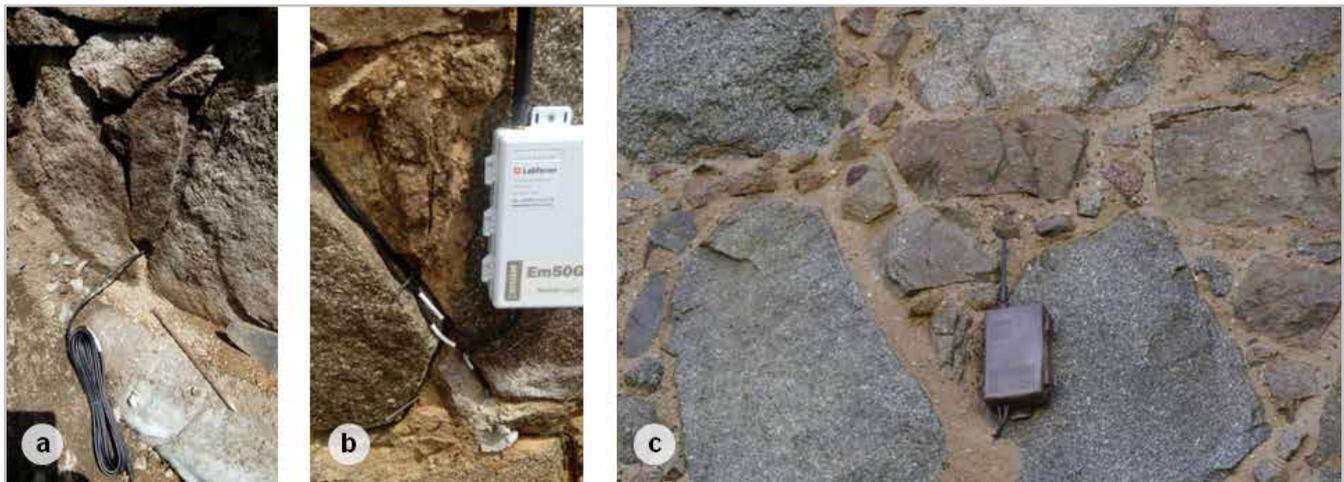
Figura 5.- Colocación de las sondas HS1, HS8 y el registrador LE, 2017-06-01.

El mortero de cada perforación (alterado mínimamente) se recogió para el posterior retacado de la sonda tras su colocación. Se aseguró un buen contacto de la sonda (en las palas y el mango de cada sonda) con el material a medir, evitando la presencia de piedras o bolsas de

aire, procurando el mismo grado de compactación en el material retacado. El material sobrante se guardó para analizar en laboratorio su contenido de humedad gravimétrico, conductividad y tipo de sales presentes en cada muestra.

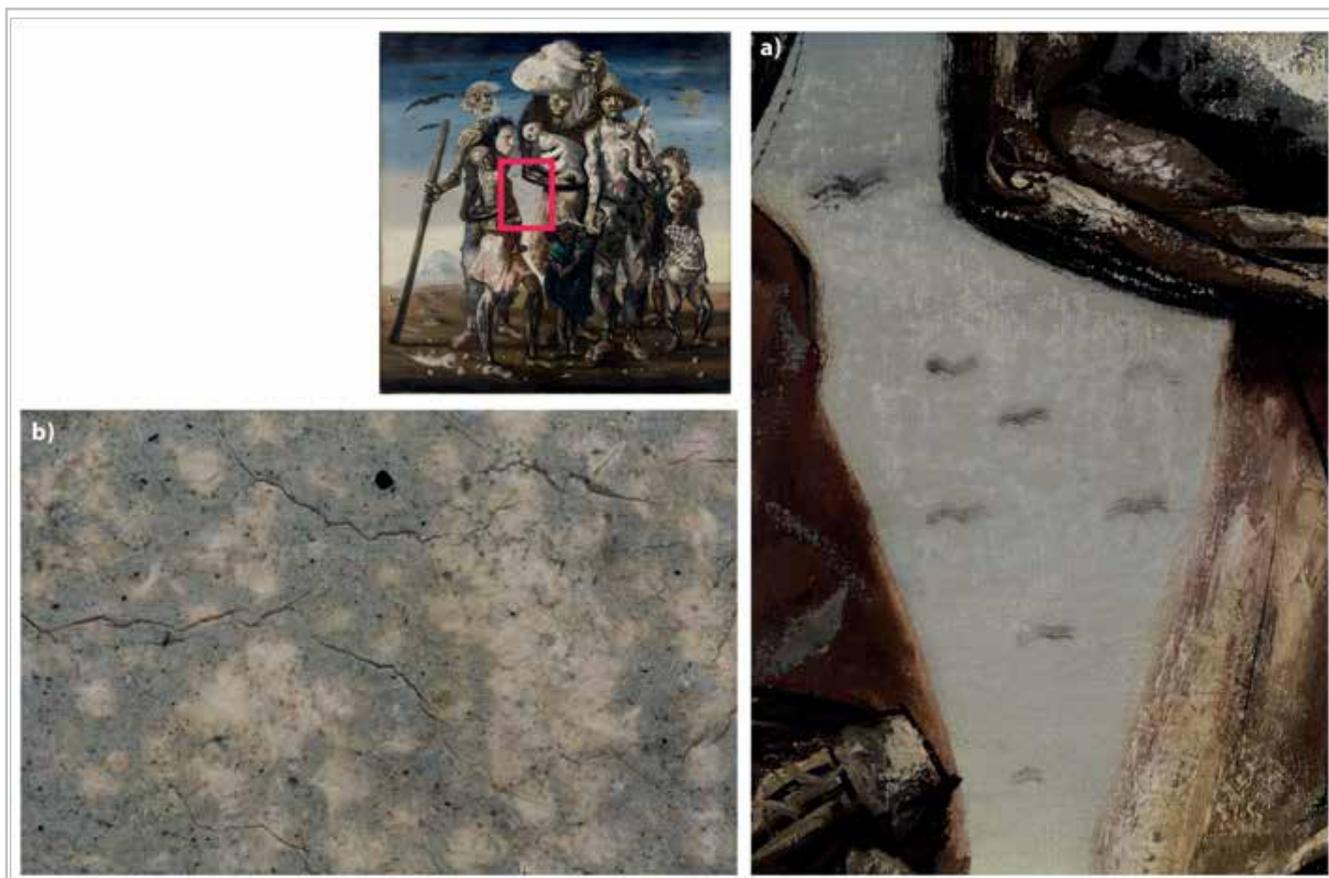
Figura 6.- Detalhe de uma zona de alteração da camada pictórica em “Retirantes”: a) Fotografia LV; b) Macro LV. Fotos: Pedro Campos/Elizabeth Kajiya/Márcia Rizzuto (IFUSP).

da camada pictórica, deixando parte da camada de preparação branca aparente [figura 6]. No quadrante superior esquerdo, na parte escura do céu, observou-se uma alteração similar. É bastante provável que estas zonas de branqueamento e abrasão das camadas de pintura superficiais tenham sido provocadas por uma limpeza agressiva no passado, utilizando métodos inadequados como soluções decapantes ou muito penetrantes, junto com uma ação mecânica insistente. Observaram-se também retoques anteriores visíveis nas imagens LUV e a olho nu, localizados nas laterais da pintura.

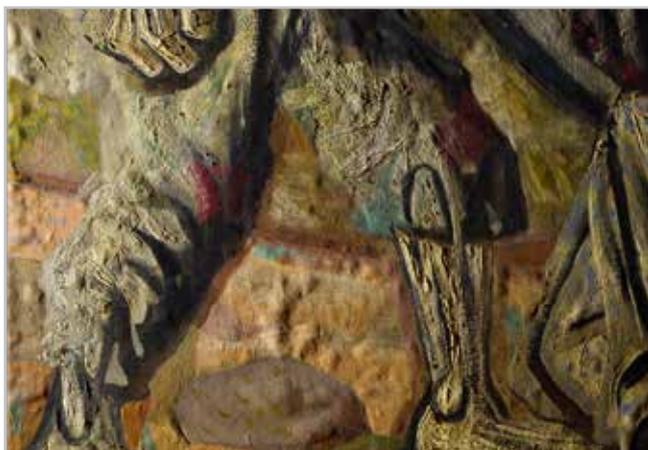
Figura 7.- Detalhe das bolhas em “Enterro na Rede” na fotografia LR. Fotos: Pedro Campos/Elizabeth Kajiya/Márcia Rizzuto (IFUSP).

Por fim, “Enterro na Rede” encontrava-se em pior estado de conservação, tanto do ponto de vista estrutural como estético. Em relação à estrutura, o reentelamento de 1969 tinha sido realizado de forma inapropriada, ocasionando diversas alterações na obra. A tela apresentava numerosas deformações redondas, de distintos tamanhos, distribuídas de forma aleatória por toda a superfície [figura 7]. Estas deformações comprometiam a estabilidade estrutural do suporte no futuro e o aspecto da obra.

reentelamento tenha sido realizado para reforçar a pintura, como intervenção mais preventiva do que curativa, como era habitual até os anos 70-80 (Westby 1974; Ackroyd 2002; Villers 2003). Portanto, é muito provável que as bolhas tenham aparecido após a intervenção. Efetivamente, a tela escolhida para o reentelamento é inadequada, pois é muito mais espessa, grossa e com uma densidade (fios/cm²) bem menor do que da tela original, que é muito mais fina e densa. Por ter características tão distintas, a tela auxiliar reage às diferenças climáticas de uma forma completamente diferente, impondo grandes tensões mecânicas a tela original. Além disso, a aplicação da cera-breú foi realizada de forma heterogênea, deixando algumas zonas com excesso e outras com falta de adesivo, comprometendo a adesão integral entre as duas telas. É provável que a cera-resina tenha se degradado, como tinha sido indicado por Barbosa (2012), pois foram observadas zonas de cera-resina com pouca aderência. Igualmente, a temperatura do tratamento parece ter sido excessiva, queimando parcialmente certas zonas da camada pictórica, ressecando-a e sensibilizando parte do verniz, permitindo uma fusão entre este e a cera-breú.

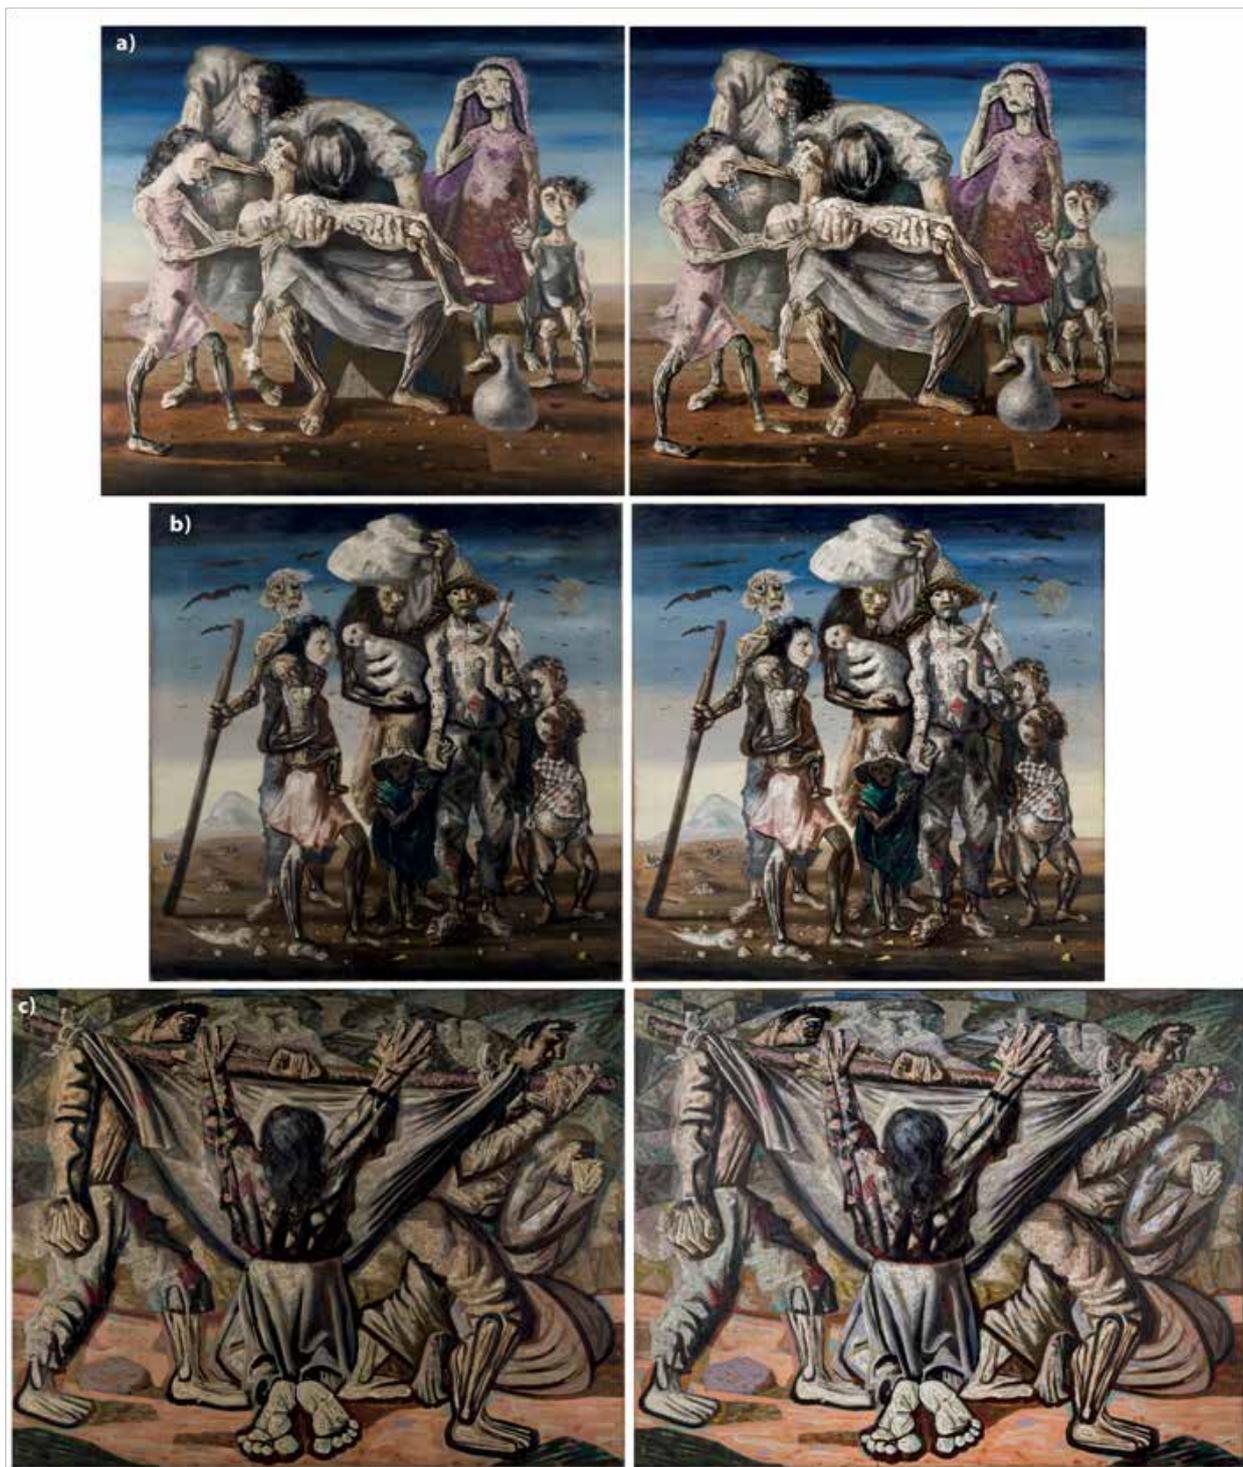
Figura 8.- Fotografia LV antes (esq.) e depois (dir.) do tratamento de conservação e restauro de: a) "Criança Morta"; b) "Retirantes"; c) "Enterro na Rede". Fotos: Pedro Campos/Elizabeth Kajiya/Márcia Rizzuto (IFUSP).

pinturas depois da intervenção demonstra uma redução homogênea do verniz. A limpeza permitiu também uma mudança cromática surpreendente em "Enterro na Rede", na qual recuperou-se a intensidade das cores [figura 8-9].

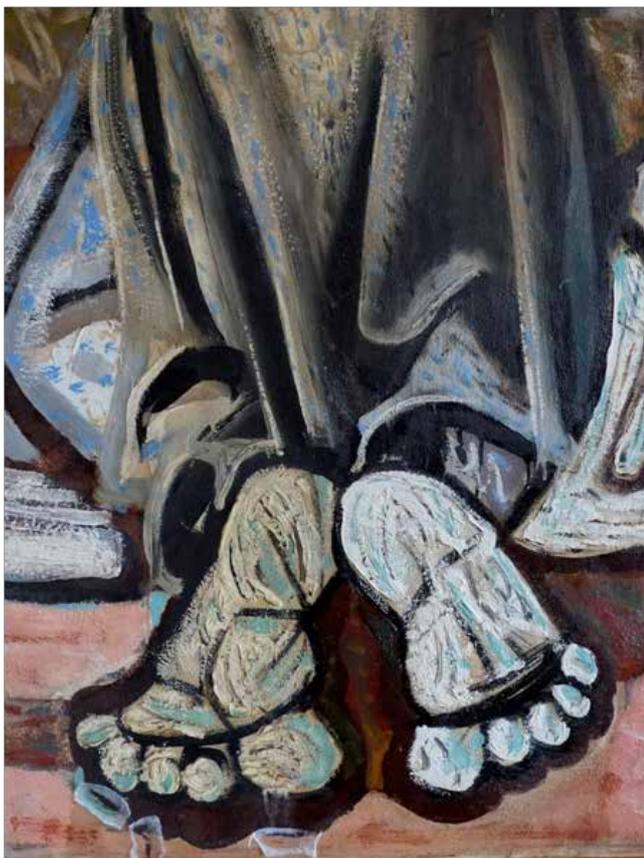
Figura 9.- Detalhe durante a limpeza de “Enterro na rede” com LV: o pé direito e a parte esquerda da saia foram limpadas. Fotos: Pedro Campos/Elizabeth Kajiya/Márcia Rizzuto (IFUSP).

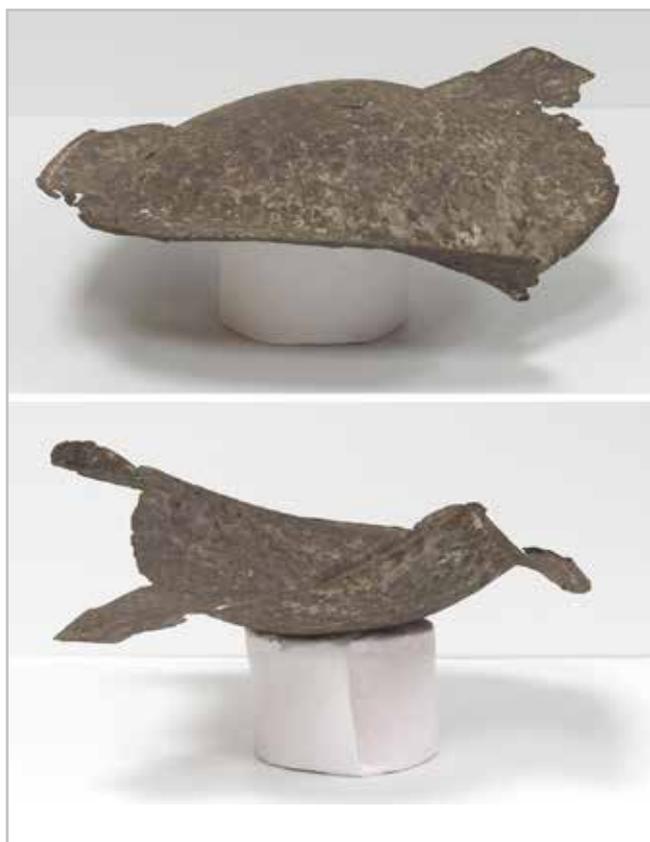
Figura 2.- Disposición de ambos lados de la pieza en el registro fotogramétrico. Autor: Alba Fuentes-Porto.

dispusieron un conjunto de dianas. Además, el área de la cresta nos permitió digitalizar de forma simultánea zonas de su anverso y su reverso, lo que proporcionó datos con superficies parciales en ambos lados e hizo posible registrar su espesor. Sin embargo, bordes y lagunas no se lograron registrar adecuadamente debido a su irregularidad y finura. En el levantamiento fotogramétrico la pieza se colocó sobre un pequeño pedestal para potenciar la visibilidad de sus dos caras [figura 2].

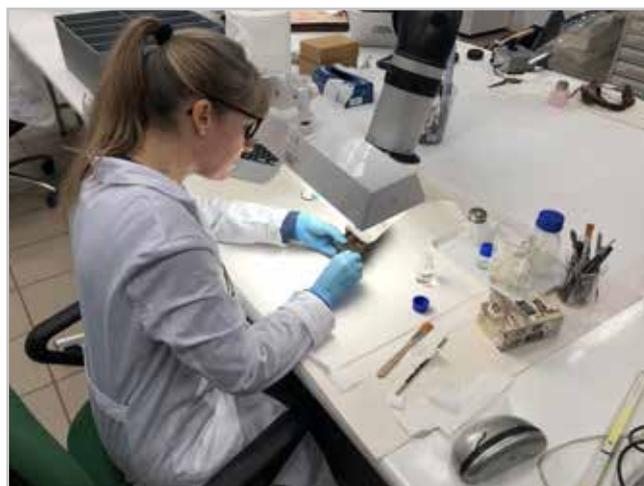
Figura 1.- Proceso de conservación de colección de zapatos del museo en el Laboratorio del Museo Estatal de Auschwitz-Birkenau. Foto: Andrzej Jastrzębowski.
