Ge-conservación
Conservação | Conservation

ISSN: 1989-8568

Historia de la Conservación Preventiva*. Parte II

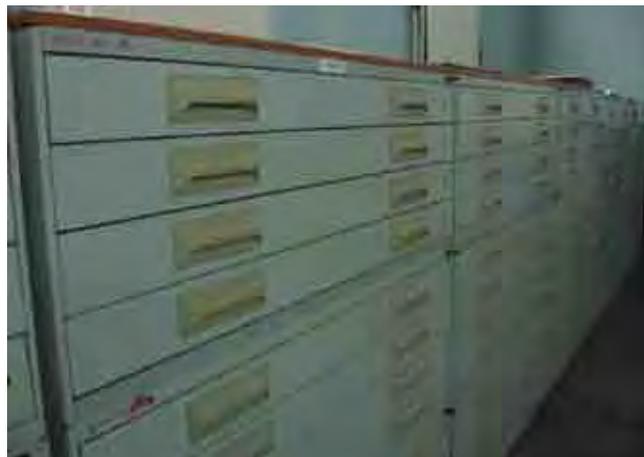
Figura 1. Planeros horizontales de gavetas donde se conservan los mapas en la Mapoteca.

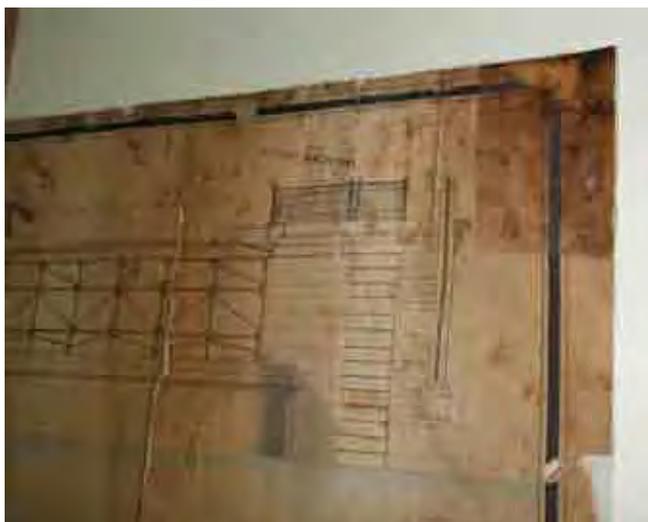
Figura 2. Mapa en soporte papel con crecimiento fúngico.

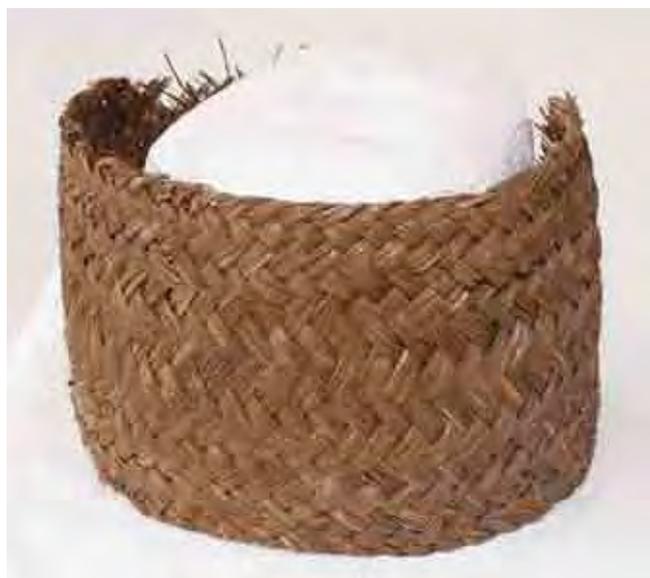
Figura 4. Estructura interior de la banda cefálica compuesta por un trenzado vegetal de 14 cabos (Morales, 2012).

El gorro de la tumba 112 de Solcor-3 presenta dos estructuras independientes: por un lado está la banda cefálica, conformada por una estructura cilíndrica interior de trenzado vegetal de 14 cabos [Figura 4] y por una cinta exterior de textura afelpada tejida en anillado simple con hilo estructural y mecha roja de 1 cm de largo [Figuras 5a y 5b]. El diámetro de esta banda cilíndrica disminuye en su parte superior, pasando de 57 cm en la base a 50 cm en la cúspide,

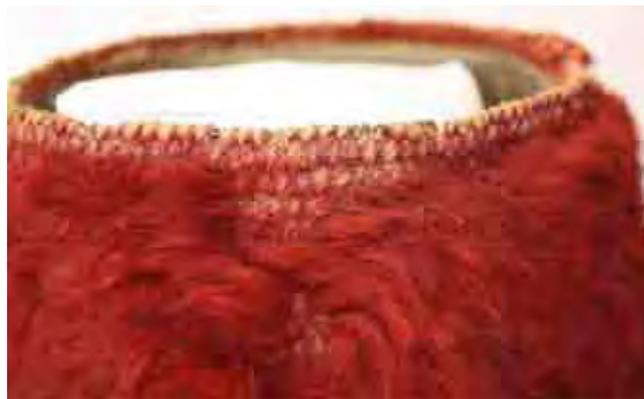
Figura 5a. Detalle del borde de la banda afelpada (Morales, 2012).

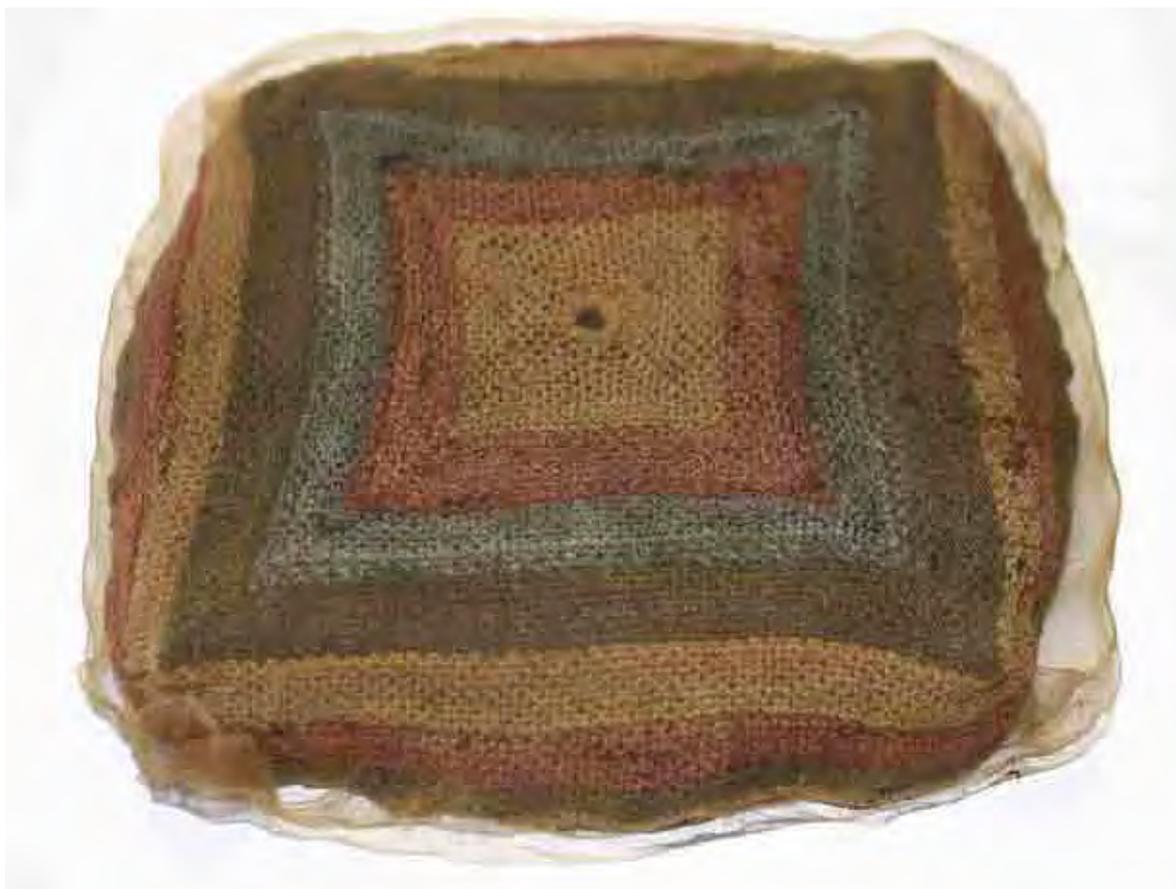
Figura 6. Casquete tejido en malla anudada con diseño de cuadrados concéntricos (Morales 2012).

Por otra parte, el gorro consta de un tejido de fibra de camélido policromo de 14 x 14 cm confeccionado en anudado (nudo de doble enlace simétrico) y configurado por siete cuadrados concéntricos que generan los siguientes campos de colores (desde el centro hacia los bordes): amarillo ocre, rosa, celeste, verde musgo, amarillo ocre, rosa y verde musgo [Figura 6]; este tejido fue montado sobre una almohadilla de tela durante el tratamiento de restauración en el 2006. Al analizar la progresión del tejido se registró que en los cuatro cuadrados interiores las aristas aumentan en 2 cm; en los dos siguientes, en 1,5 cm; y en el último, más externo, en 1 cm. Además, se observó que a partir del cuarto cuadrado se tejen nudos adicionales en los vértices de modo que se generan pequeñas puntas, lo que podría sugerir que habría una similitud con la técnica de confección de los gorros de cuatro puntas frecuentes en enterramientos del extremo norte de Chile (Sinclair 1998; Berenguer 2006). La terminación de la orilla del casquete se realiza con una corrida de anudado en color amarillo ocre. Esta fina superficie textil – con una densidad de 36 nudos por cm² – fue encapsulada entre dos soportes de crepelina amarillo ocre en la restauración anterior. Al interior del embalaje que contiene el gorro se encuentran también fragmentos de plumas rojas, levemente decoloradas. En el marco del presente estudio, se encontraron otros

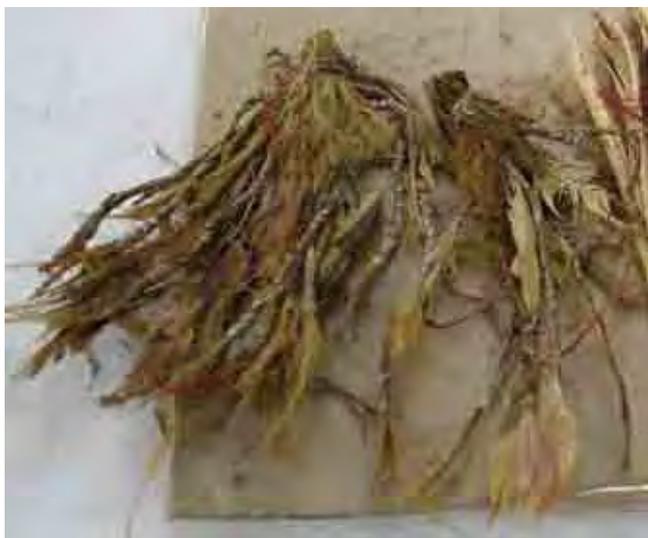
Figura 7. Detalle de fragmentos de atados de plumas asociados al tocado (Morales, 2012).

fragmentos de atados de plumas rojas y blancas también asociados a la tumba 112 [Figura 7].

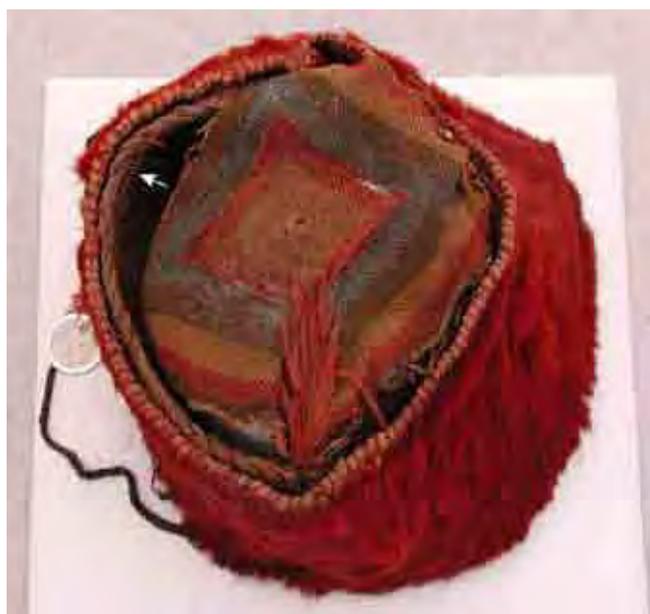
Figura 10. Registro fotográfico previo intervención realizada en 2006. Detalle de los hilos desprendidos que unían las estructuras del gorro (Registro I.I.A.M.).

El informe de restauración del tocado en estudio realizado en 2006 sería un documento clave para entender tanto aspectos originales de manufactura como las alteraciones presentes en la pieza. A partir del registro fotográfico del objeto previo a dicha intervención se comprobó nuevamente que la banda cefálica estaba coronada por un casquete policromo; aún más, se observaron los hilos desprendidos que aparentemente unían la banda cefálica al casquete [Figura 10]. En cuanto al estado de conservación, el mencionado informe reporta las siguientes alteraciones y deterioros: deformación estructural, suciedad de polvo y sales, sustancias proteicas en la superficie, pérdida en la estructura vegetal y desprendimiento de la copa. Se informa también acerca del tratamiento de restauración aplicado de acuerdo a los siguientes procedimientos: 1) desinfección en cámara fría por 48 horas, 2) aspirado y barrido con

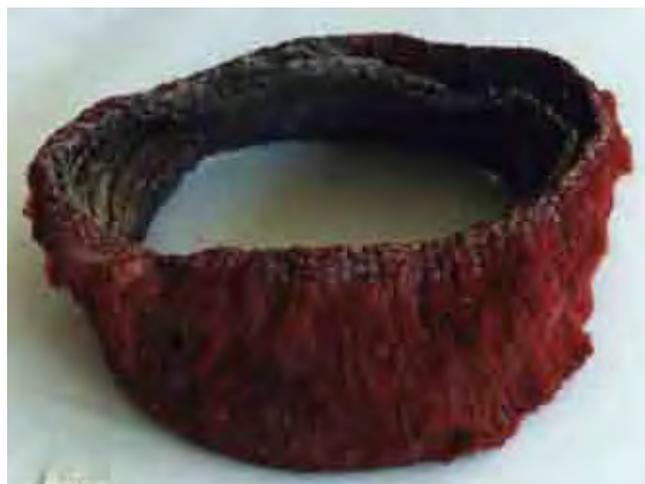
Figura 11a. Gorro Coyo Oriente Nº 5382.2 (Hoces de la Guardia 2000).

El primero consta de una banda afelpada roja con estructura vegetal interior circular levemente deformada [Figura 11a]. El segundo gorro es igualmente interesante ya que permite proponer una relación formal entre la banda cefálica y el tejido que la corona; en este caso, el casquete presenta una superficie circular tejida en anillado simple que coincide con una banda cefálica cilíndrica, hoy deformada [Figuras 12a y 12b]. Por lo tanto, los gorros Solcor 3, tumba 112 y Coyo Oriente N° 3934 son ejemplares de las dos variantes registradas para esta clase de tocado definida por la técnica de confección del casquete: el anudado (*knotting*) o el anillado simple (*looping*). Lo anterior constata la misma diferenciación observada por Oakland (1994: 111) para el tipo de gorros con cintillo y casquete.

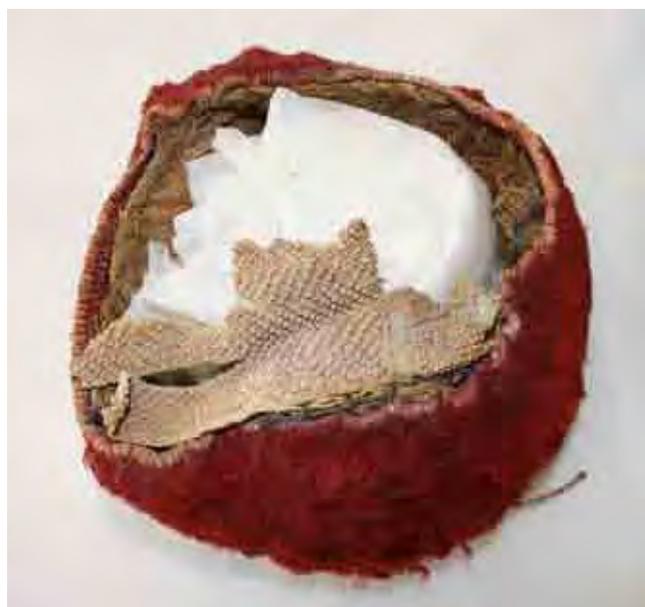
Figura 12a. Gorro Coyo Oriente Nº 3934. Banda cefálica afelpada con fragmento de casquete (Morales 2012).

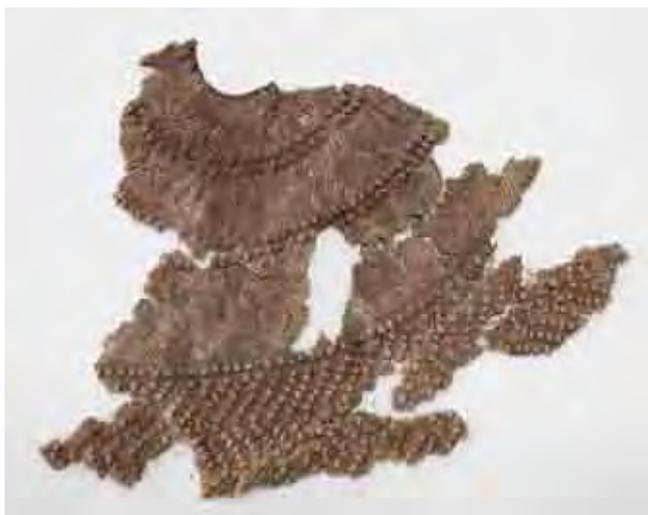
Figura 12b. Detalle del casquete circular tejido en anillado simple. Gorro Coyo Oriente N° 3934 (Morales 2012).

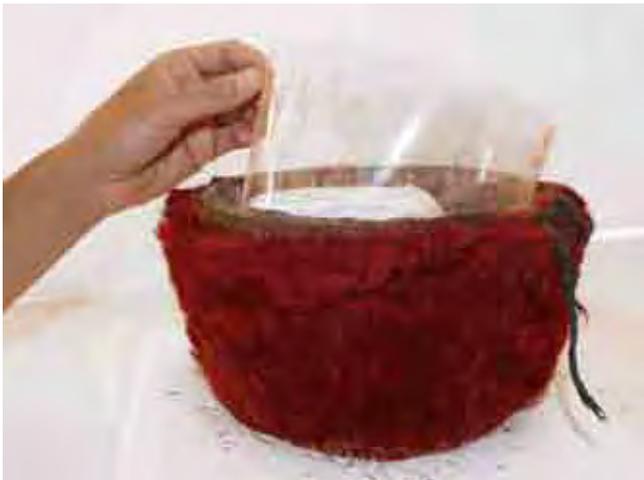
Figura 13. Retiro de las láminas de Mylar para evitar la adherencia del polvo en suspensión en la pieza (Morales 2012).

Asimismo, se retiraron las capas de Mylar® del cintillo vegetal de la banda cefálica debido a que este plástico es electrostático y atrae el polvo en suspensión que se acumula con facilidad en climas áridos como el de San Pedro de Atacama. [Figura 13].

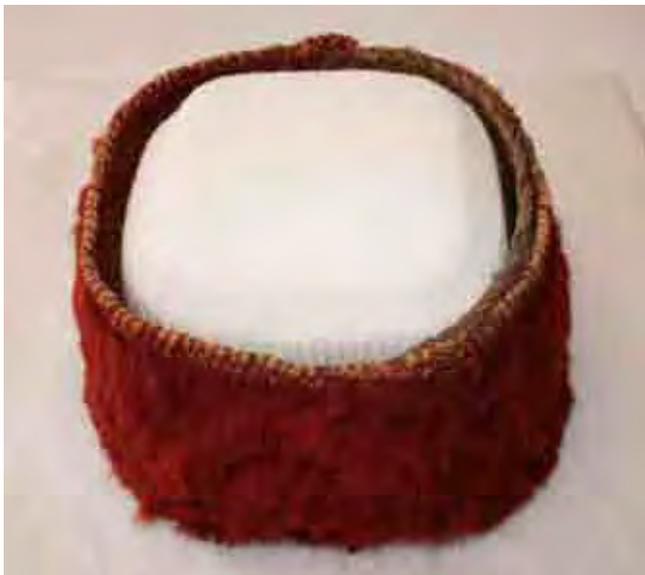
Figura 14. Instalación de un molde de Ethafoam ligeramente trapezoidal al interior de la banda cefálica. (Morales 2012).

Luego de la aspiración con baja succión de la banda afelpada y del casquete con el fin de retirar la suciedad superficial se confeccionó un molde de espuma de polietileno (Ethafom®) levemente trapezoidal, con el contorno inferior 7 cm mayor que el contorno superior. Se forró el soporte con un jersey tubular de algodón para evitar roces de la superficie del molde con el gorro, y se instaló al interior de la banda cefálica [Figura 14].

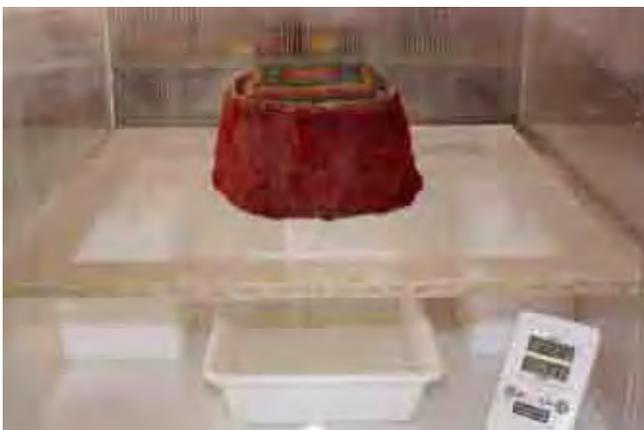
Figura 15. Ingreso de la pieza con el molde interior a la cámara de humificación (Morales 2012).

Se ingresó la pieza montada sobre el molde de Ethafoam® y el casquete sobrepuesto a la banda afelpada a una cámara de humidificación de policarbonato usando una bandeja de agua destilada como fuente de humedad [Figura 15]. Se cerró la cámara por dos días. Luego de ese período, en el que las fibras fueron humectadas a través del vapor del agua destilada, se fijó el casquete al soporte de Ethafoam®

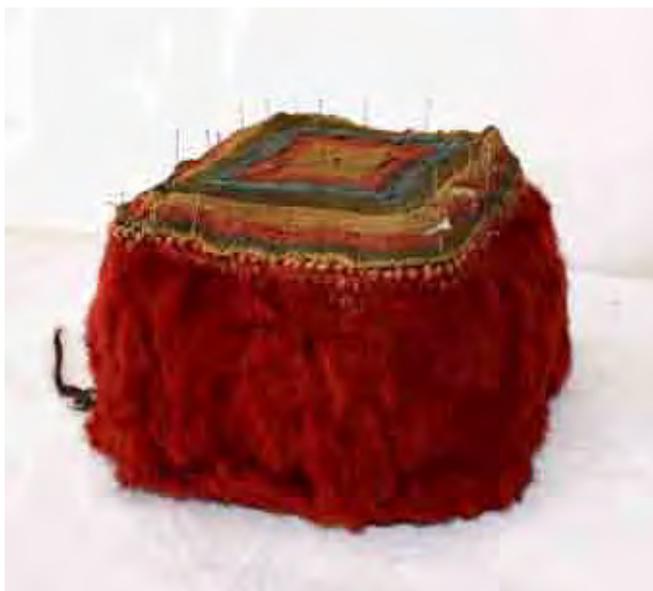
Figura 16. Fijación de la superficie del casquete al molde a través de alfileres entomológicos galvanizados (Morales 2012).

usando alfileres entomológicos galvanizados (N° 0) [Figura 16]. Se colocaron pequeñas almohadillas de espuma forrada en malla tubular de algodón para rellenar las esquinas interiores del tejido y así insinuar la prolongación de los vértices en forma de cuatro puntas. Luego se reingresó la pieza por dos días adicionales a la cámara, rociando previamente sus paredes con agua destilada⁴. En el quinto día, se retiró la bandeja de agua desde la cámara para que el gorro se secase lentamente durante otros dos días al interior de la cámara y así evitar que las fibras textiles sufrieran estrés a causa de los cambios bruscos en la humedad

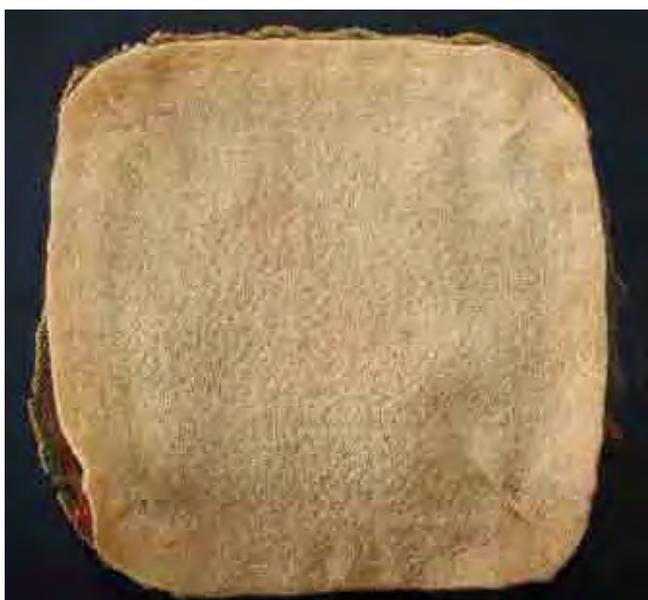
Figura 17. Soporte de etamina de lana fijado al casquete previo consolidación (Morales 2012).

Con el fin de reforzar la estructura del casquete y reintegrar las áreas faltantes era necesario incorporar un soporte en la cara reversa. Para esto se usó un tejido de lana en ligamento de tela (etamina de lana de 80 g) ya que tanto la densidad como el ligamento del tejido se ajustaban a las características de la superficie textil original. Se hicieron pruebas de teñido con colorantes reactivos Lanaset® mediante mezcla de tricromía, optando finalmente por el color amarillo ocre ya que generaba un fondo neutro para la reintegración cromática. Una vez teñido, se realizaron pinzas en las esquinas del soporte de manera que éste se adaptara a la forma del casquete cuadrangular y se fijaron ambos tejidos a través de puntadas de hilván [Figura 17]. Luego, se desprendieron progresivamente las puntadas diagonales de la restauración anterior para reemplazarlas

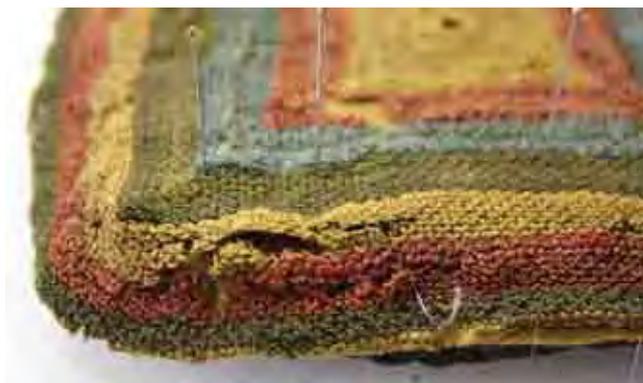
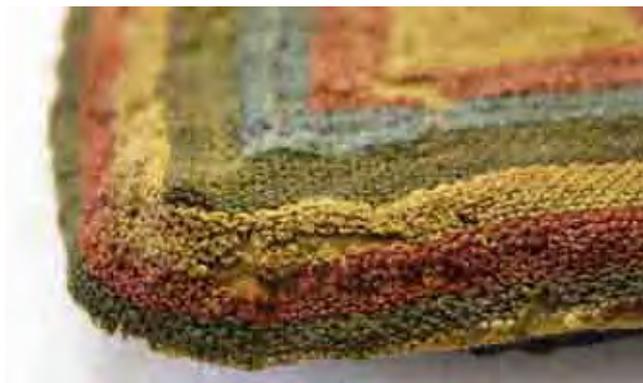
Figura 18a y b. Antes y después de consolidación del casquete a través de puntadas de couching (Morales 2012).

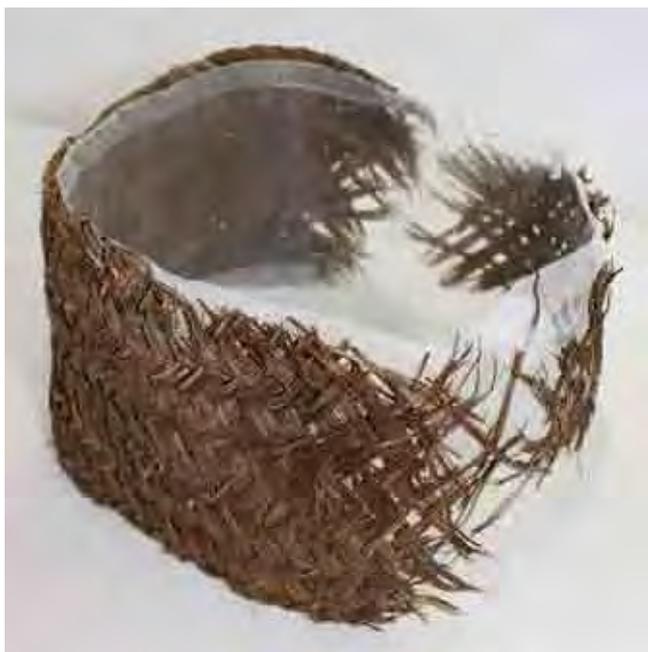
Figura 19. Consolidación del cintillo vegetal a un soporte de crepelina mediante puntadas con hilo de seda (Morales 2012).

riencia del material relativo al oscurecimiento y brillo de la superficie (Norton 1990: 235). Se tomó en consideración la opción de un tratamiento sin solventes sugerido por Norton (1990: 239) quien propone el uso de un soporte de crepelina de seda o Stabiltex® (crepelina de poliéster). De este modo, se consolidó el cintillo vegetal a una banda de crepelina de seda mediante puntadas diagonales en los perímetros superior e inferior de la estructura [Figura 19]. El área del cintillo que presentaba mayor desprendimiento de material fue reforzado con puntadas adicionales para fijar los cabos desprendidos de la trenza vegetal. Este procedimiento se realizó con la mínima manipulación posible debido al resecamiento que presentaban las fibras del entramado.

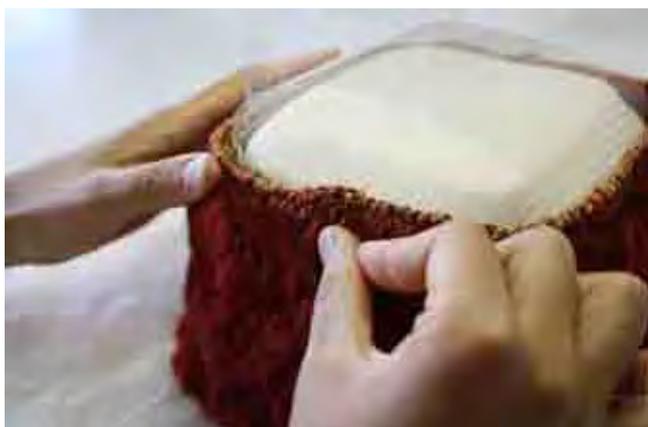
Figura 20. Unión entre las estructuras de la banda cefálica a través de puntadas con hilo de seda (Morales 2012).

Una vez que la banda vegetal fue consolidada se adhirió al cintillo afelpado con costuras en los bordes superior e inferior [Figura 20]. Luego, se unió el casquete a ambas estructuras de la banda a través de puntadas diagonales con hilo de seda doble. Para lo anterior, se estableció un patrón de 1,5 cm de distancia en función de pequeños agujeros observados en el borde del tejido anudado que se interpretaron como marcas de la costura original.

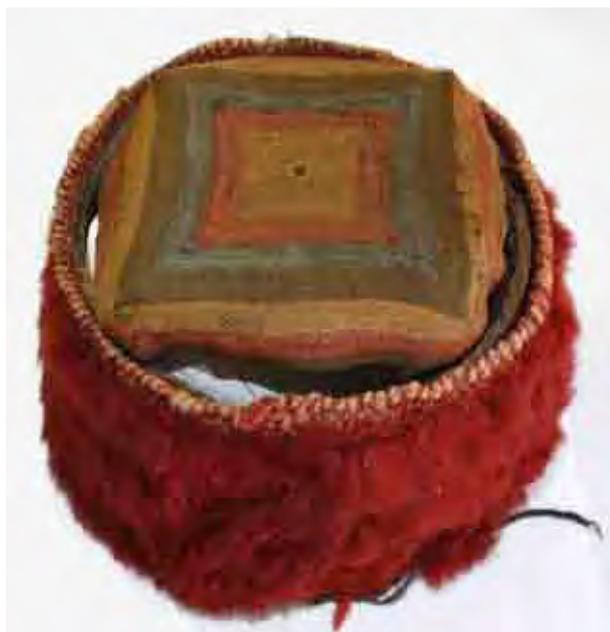
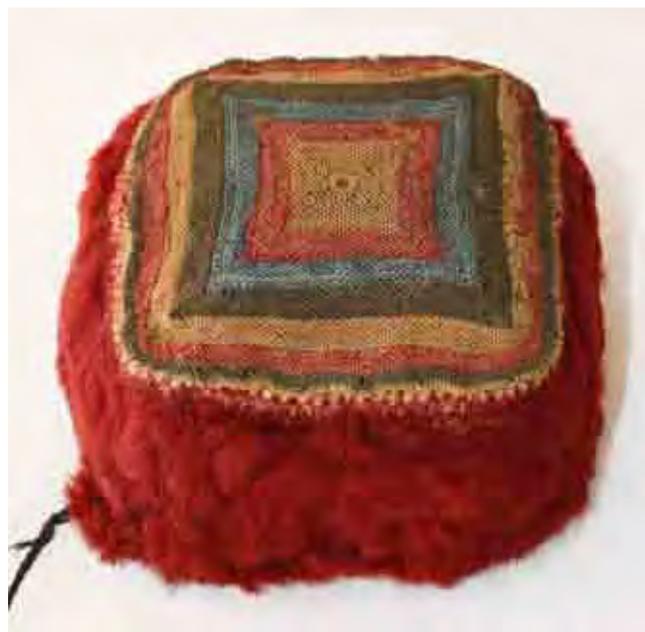
Figuras 21 a y b. Registro fotográfico antes y después de la intervención (Morales 2012).

Finalmente, se realizó el registro fotográfico del resultado final obtenido [Figuras 21a y b].

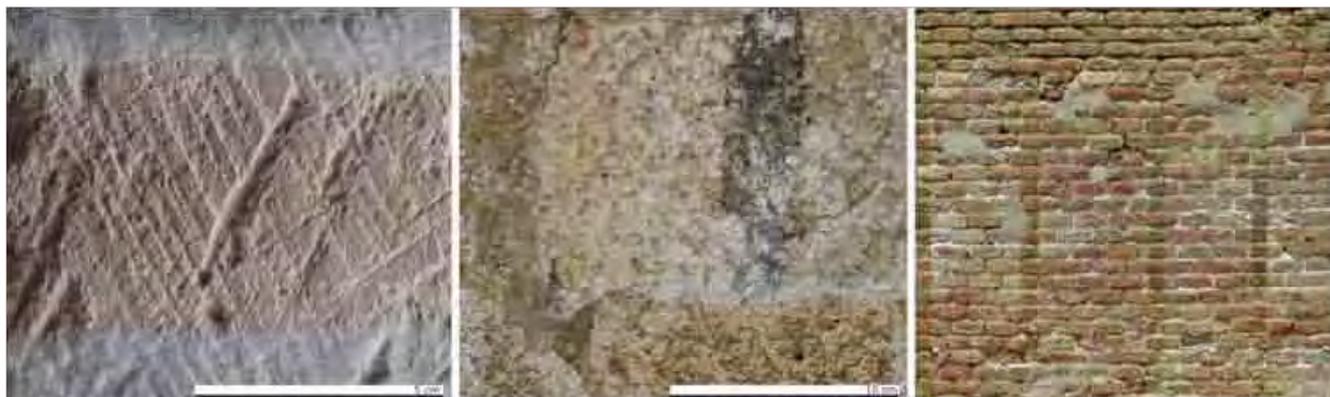
Figura 1. Catas previas. Eliminación de encalados - caliza micrítica- (izquierda), retirada de revestimientos - enlucido pintado - (centro) y limpieza de depósitos superficiales de suciedad compactada - ladrillo manual - (derecha). (M.A. Iglesias Campos)

La definición de limpieza, su irreversibilidad, sus riesgos y sus requerimientos técnicos, reafirman la necesidad de realizar unas catas previas, evaluadas posteriormente, para determinar los tratamientos más apropiados para cada caso concreto¹¹.

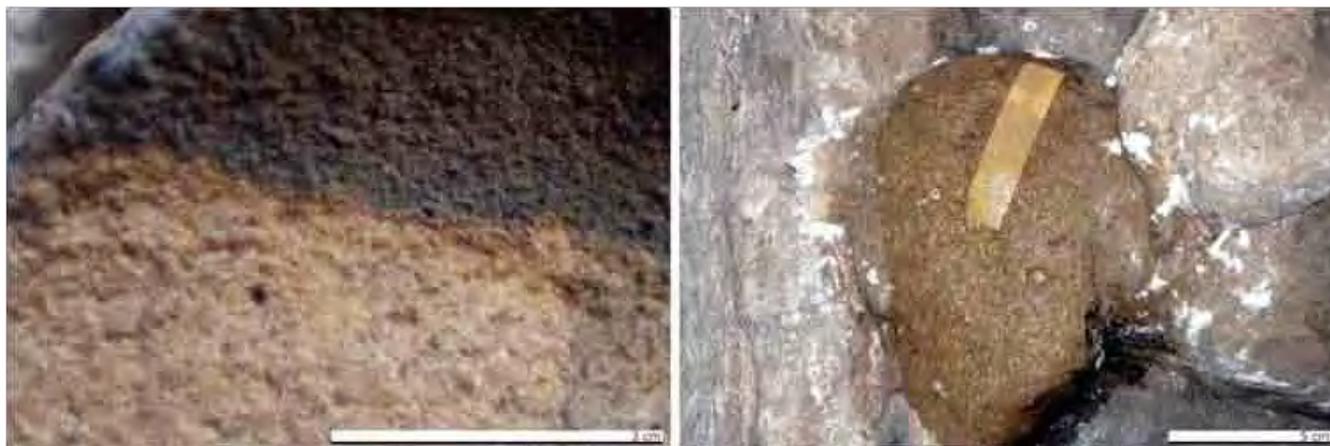
Figura 2. Evaluación in situ. Macrofotografía de cata de limpieza láser (izquierda) y evaluación de variaciones de pH mediante tiras reactivas tras limpieza química con apósitos (derecha). (M. Á. Iglesias Campos)

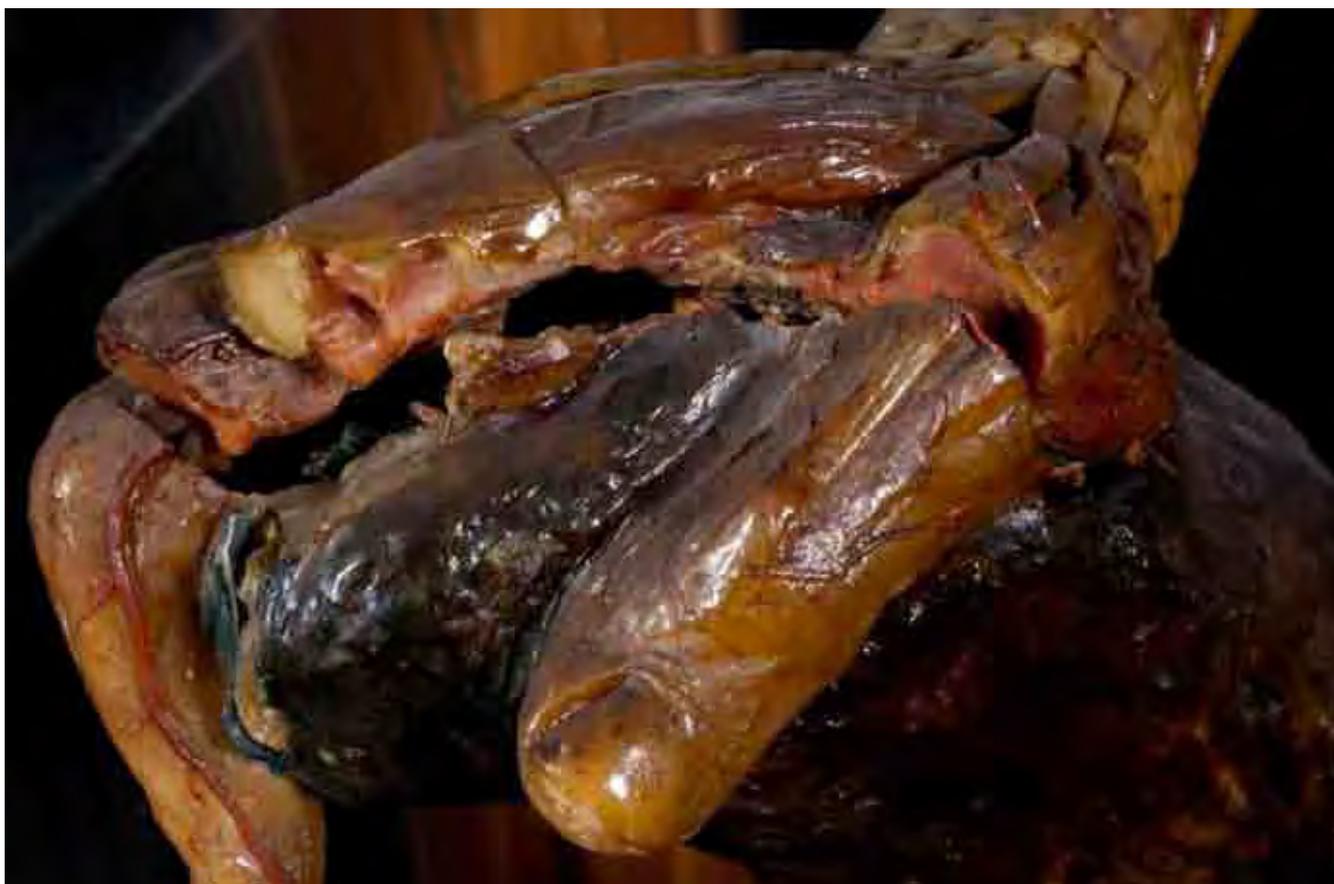
Figura 1. En esta mano se observa una rotura en los dedos con pérdida de materia lo que ha generado la aparición de una laguna volumétrica. Imagen de Luis Castelo. Modelo despellejado de tamaño natural de la colección del Museo de Anatomía Javier Puerta. UCM. Siglo XVIII.

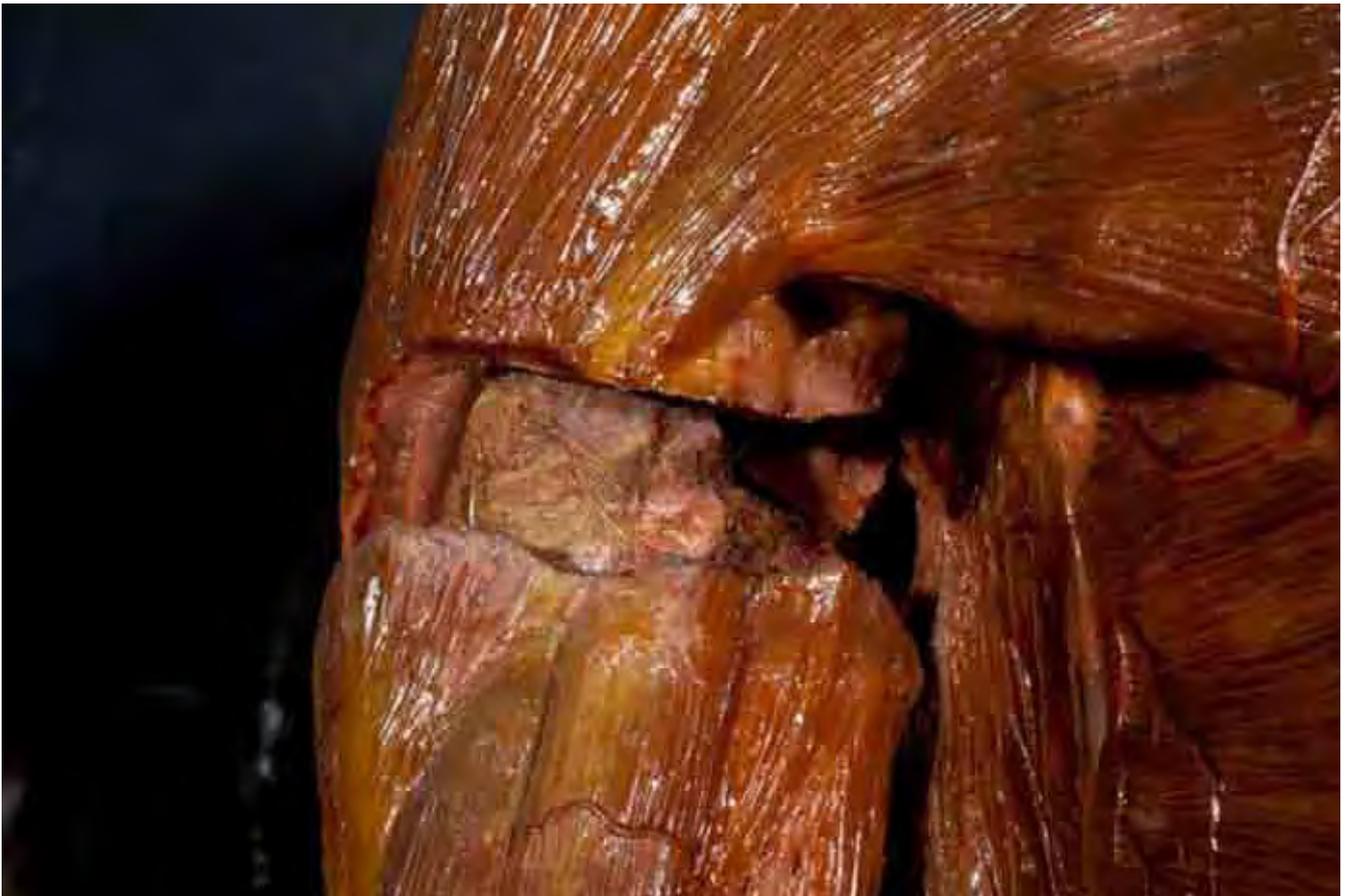
Figura 2. Debido a los procesos de dilatación y contracción, este modelo anatómico Colección Museo de Anatomía “Javier Puerta”. UCM, muestra uno de los daños más frecuentes en esculturas de cera, concretamente fractura en una de las extremidades que compromete la correcta conservación de la pieza en esa zona debido a su propio peso. Imagen de Luis Castelo. Modelo despellejado de tamaño natural. Siglo XVIII.

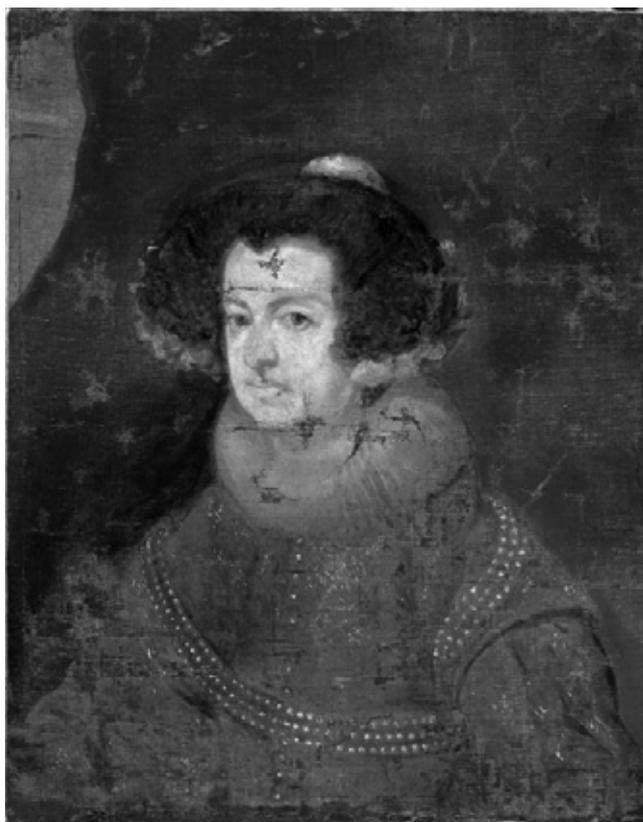
Figura 2. Imagen infrarroja del retrato.

The infra-red image also reveals other brushstrokes of black which, along with brushstrokes in white, describe in an abbreviated fashion the decorative details of the sitter's dress. The reflectogram also allows us to observe more clearly the rapid, loose manner with which Velázquez has painted the hair and some of the changes he has made to the collar and costume. An image of the painting that has been digitally modified through colour saturation, and which can be compared to the x-ray and infra-red reflectogram, confirms these observations regarding the creative process (fig. 4).

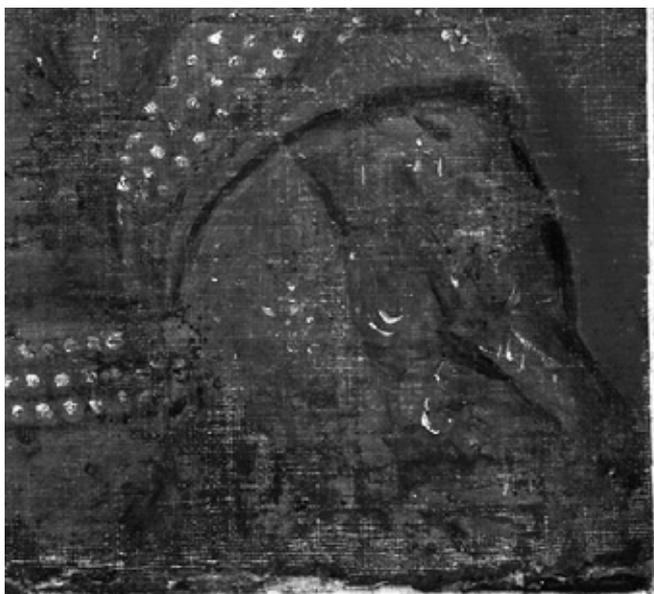
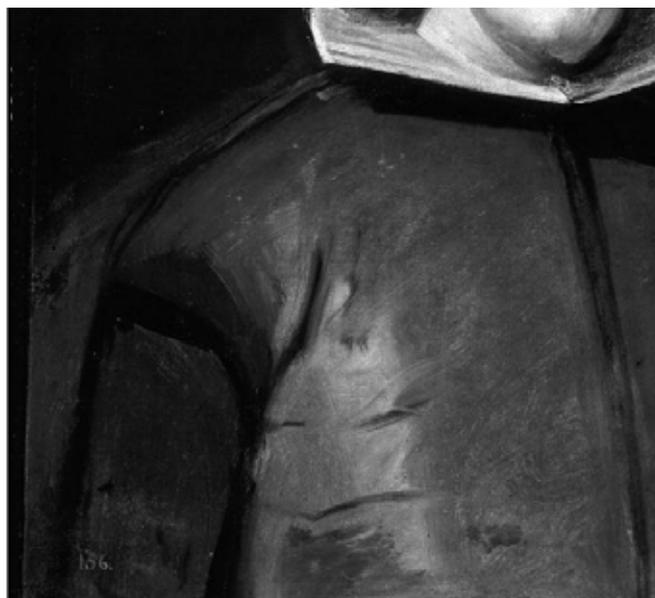
Figura 3. Comparación del dibujo de puesta en escena del retrato de la Reina con el retrato de Felipe IV, dos décadas posterior. Reflectografía infrarroja de la Reina y visible en blanco y negro del Rey.

The graphic character of the summary preliminary drawing is consistent with Velázquez's usual practice, both in finished works and in preparatory sketches such as the present portrait. This can be seen in paintings from all stages of the artist's career, such as the bozzetto in the Accademia Carrara, Bergamo, for the *Portrait of Baltasar Carlos on Horseback* (Museo del Prado, Madrid) or the study for the late *Portrait of Philip IV* (also in the Prado), which follows the same creative process (fig. 3). Similar brush drawing, albeit to establish different details, is visible to the naked eye in unfinished works – see, for example, the right hand of the sitter in the *Portrait of a Young Man* (Alte Pinakothek, Munich), or the sketched sculpture of the head of Philip IV in the *Portrait of Juan Martínez Montañés* in the Museo del Prado (Ga-

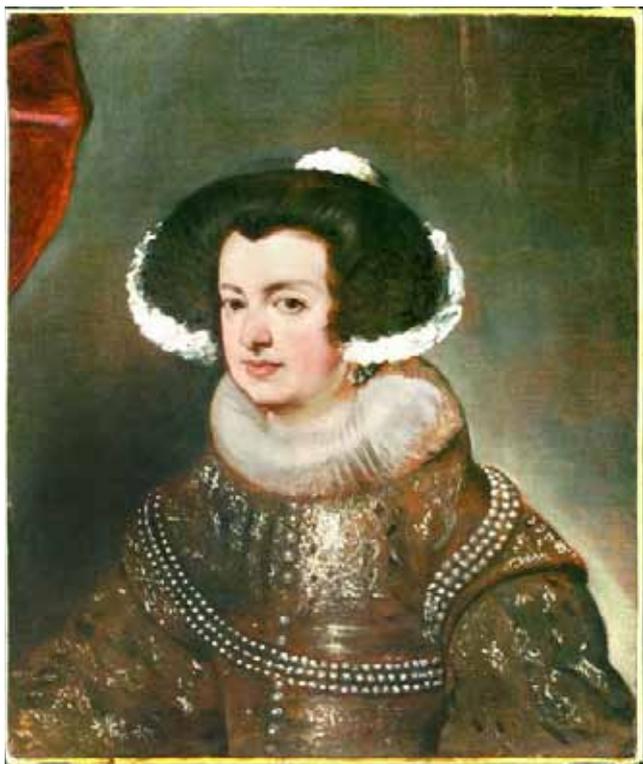
Figura 4. Imagen modificada con tratamiento digital.

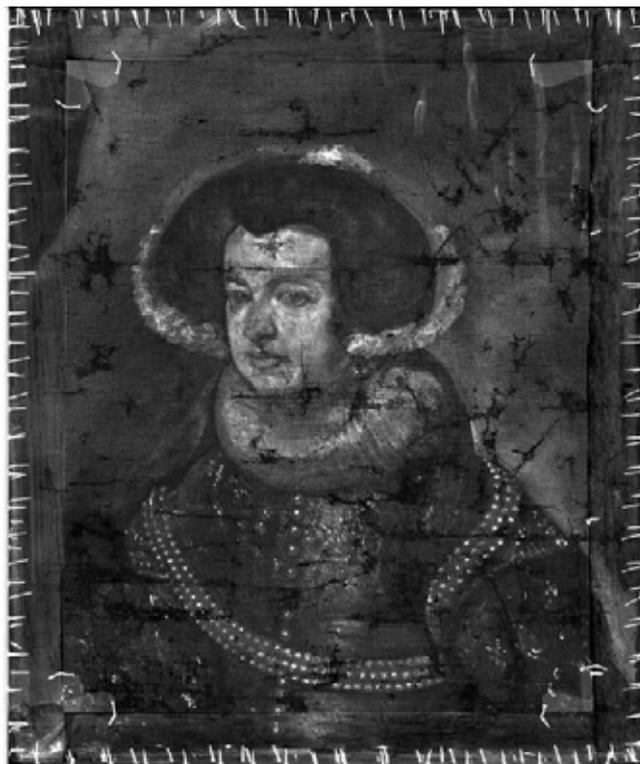
Figura 5. Radiografía general

La radiografía manifiesta el acusado contraste de la pintura con respecto al fondo, debido al proceso creativo del artista (Fig.5). Esta manera de trabajar es la que encontramos en las obras de sus etapas sevillana y madrileña. Después, poco a poco, las figuras se irán fundiendo con los fondos a causa del cambio que sufren los materiales empleados en las preparaciones de los lienzos, que pasan de la Tierra de Sevilla (de color ocre) usada en sus inicios, a la Tierra de Esquivias (de color naranja-rojizo) que se encuentra en sus primeros años de Madrid. Ambas carecen de radiopacidad frente a las que se hacen con albayalde como pigmento fundamental a partir de su primer viaje a Italia (1629-1631). El modelado de las figuras también irá cambiando, las capas de pintura serán cada vez más ligeras y el resultado radiográfico no será tan nítido, al ir ganando en la visión radiográfica el fondo óptico sobre la imagen definitiva (Garrido 1992).

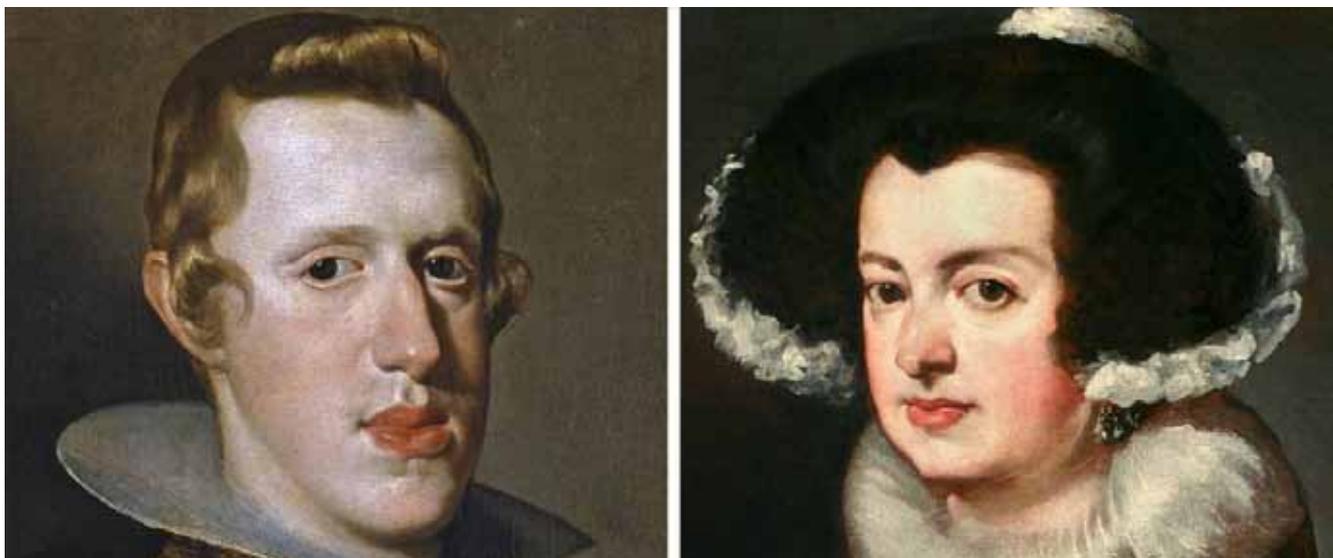
Figura 6. Comparación del retrato del rey Felipe IV con armadura con el de la Reina. El arranque de las pinceladas del inicio del cuello son similares, así como otros tratamientos de la superficie de la pintura.

das descritas son los mismos. (Fig.6)

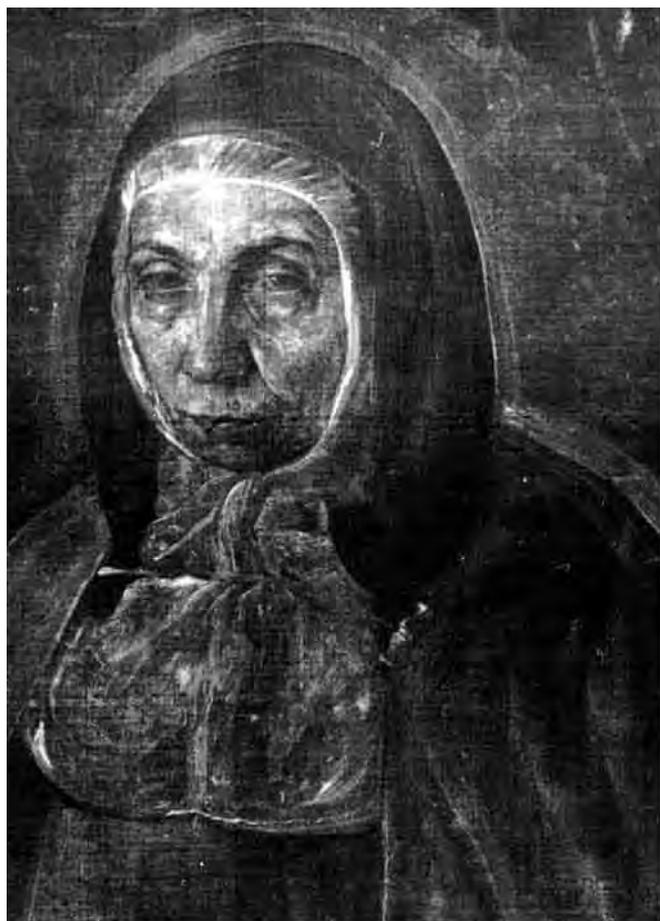
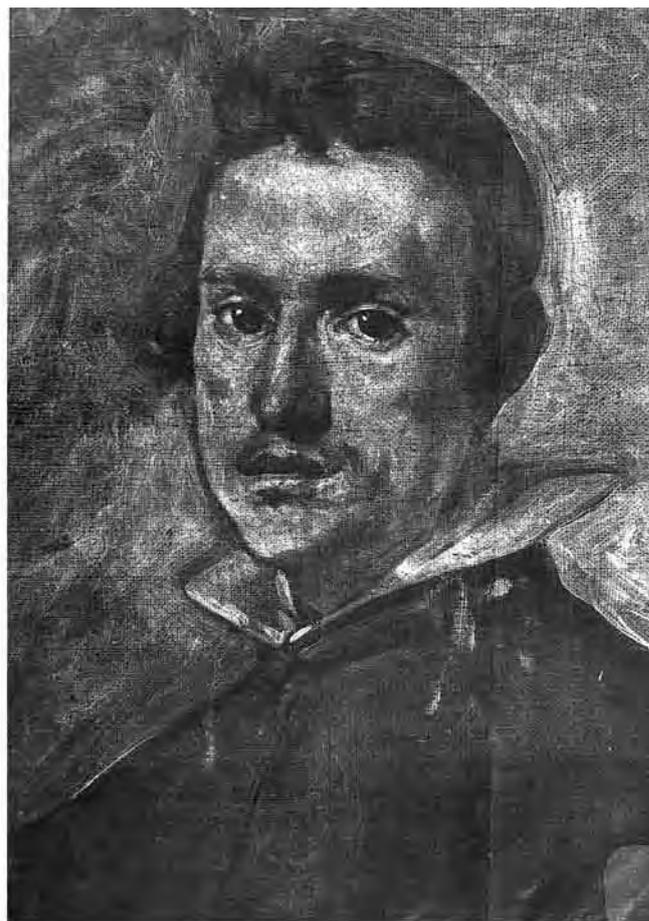
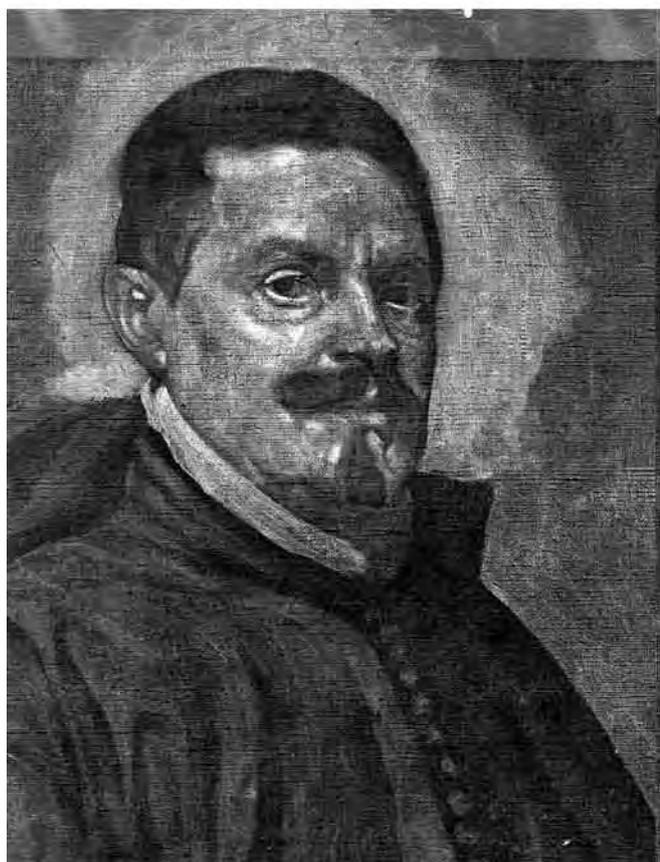
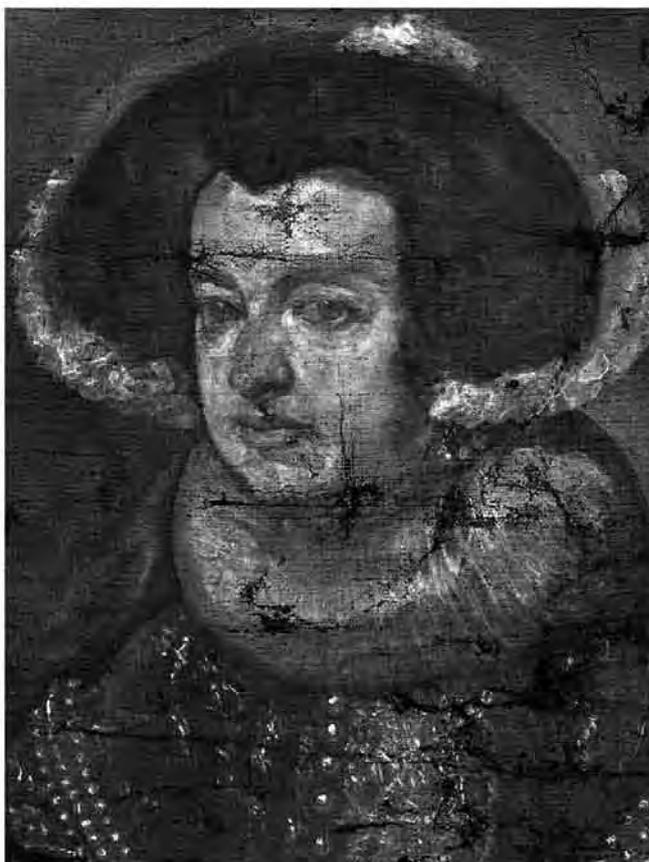
Figura 7. Detalles radiográficos de retratos de la década de los años veinte, cada uno con sus peculiaridades. En ellos destacan las diversas pinceladas introducidas por el pintor para resaltar las luces y los contornos.

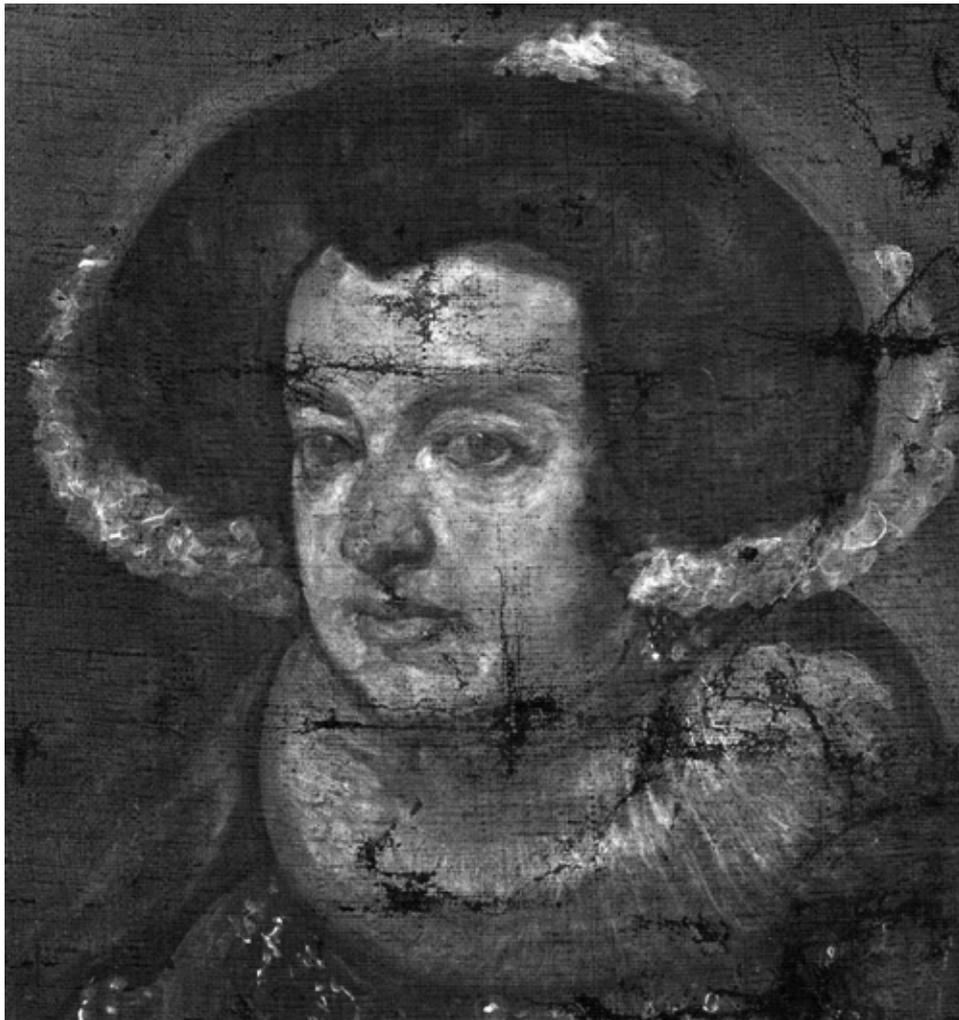
Figura 8. Detalle radiográfico de la cabeza de la Reina.

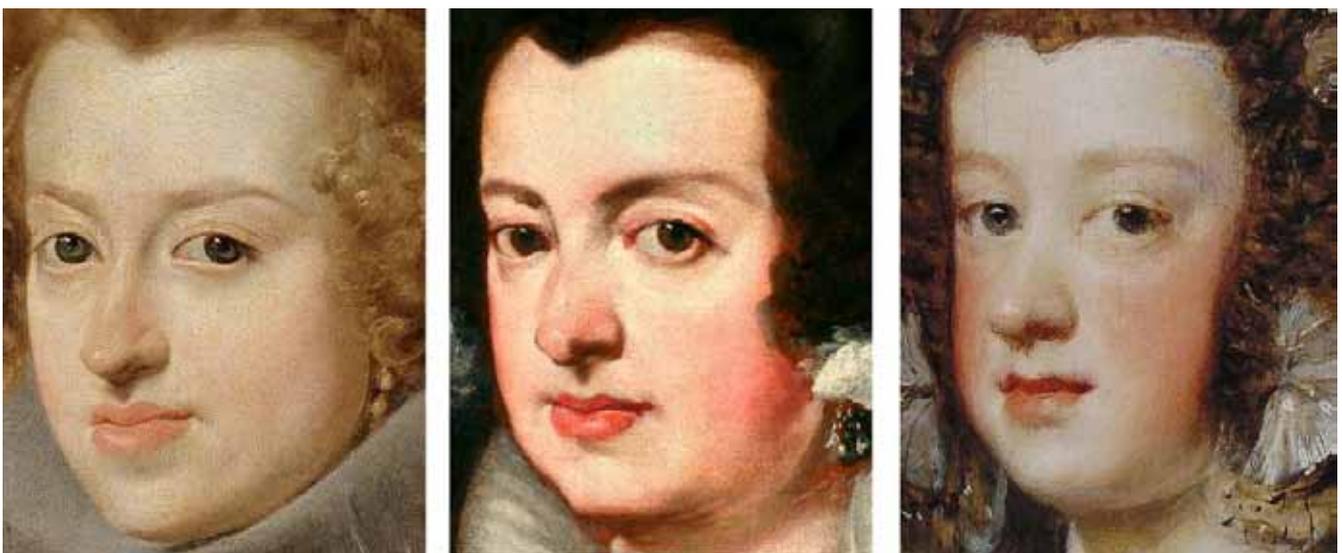
Figura 9. Comparación de los rostros de María de Hungría, Isabel de Borbón y María Teresa. Véanse las semejanzas de toques de luz (en los lagrimales, en la nariz en la boca o rodeando el ojo sobre la mejilla) y de sombra (en el cuello, bajo la nariz y la boca, etc.), el perfilado de la boca, los toques en las comisuras, el trazado en dos momentos de las cejas y el recto trazo que señala el perfil de la cara en el lado derecho, partiendo de debajo del ojo. En los tres casos, la manera de encajar el rostro y el pelo es muy parecida

la boca; al igual que las demás sombras están pintadas de forma suave. A pesar de ello nos transmiten su existencia, sobre todo en el cuello, aunque esta es una zona menos terminada. Pero el efecto que producen resulta muy velazqueño (Fig.9).
