Ge-conservación
Conservação | Conservation

ISSN: 1989-8568

Historia de la Conservación Preventiva*. Parte II

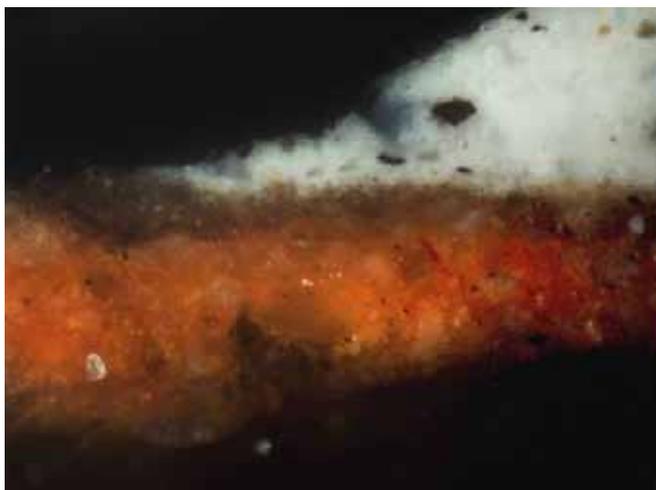
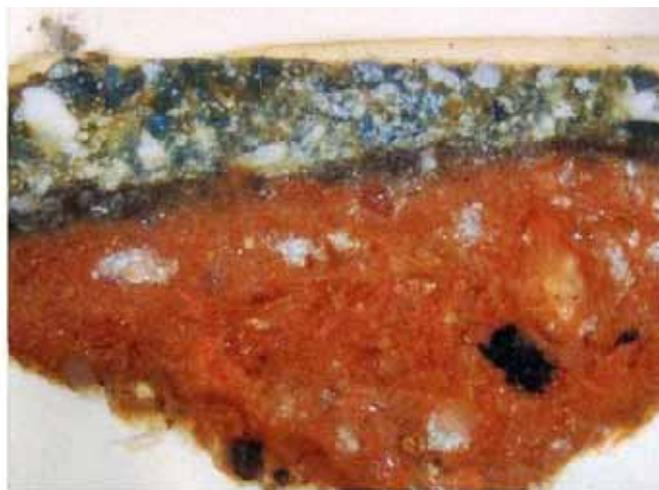
Figura 11. Cortes trasversales sobre micromuestras de pintura. A la izquierda, el de la Reina y a la derecha el de Los Borrachos

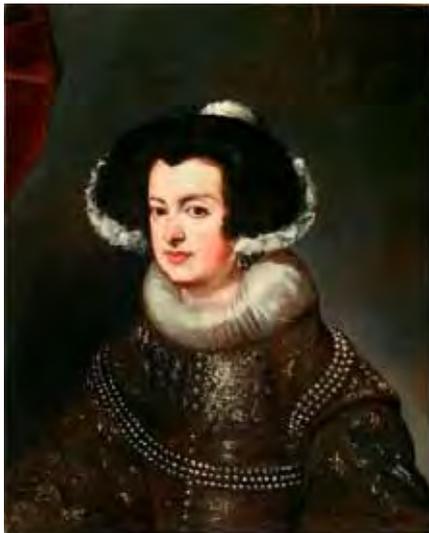
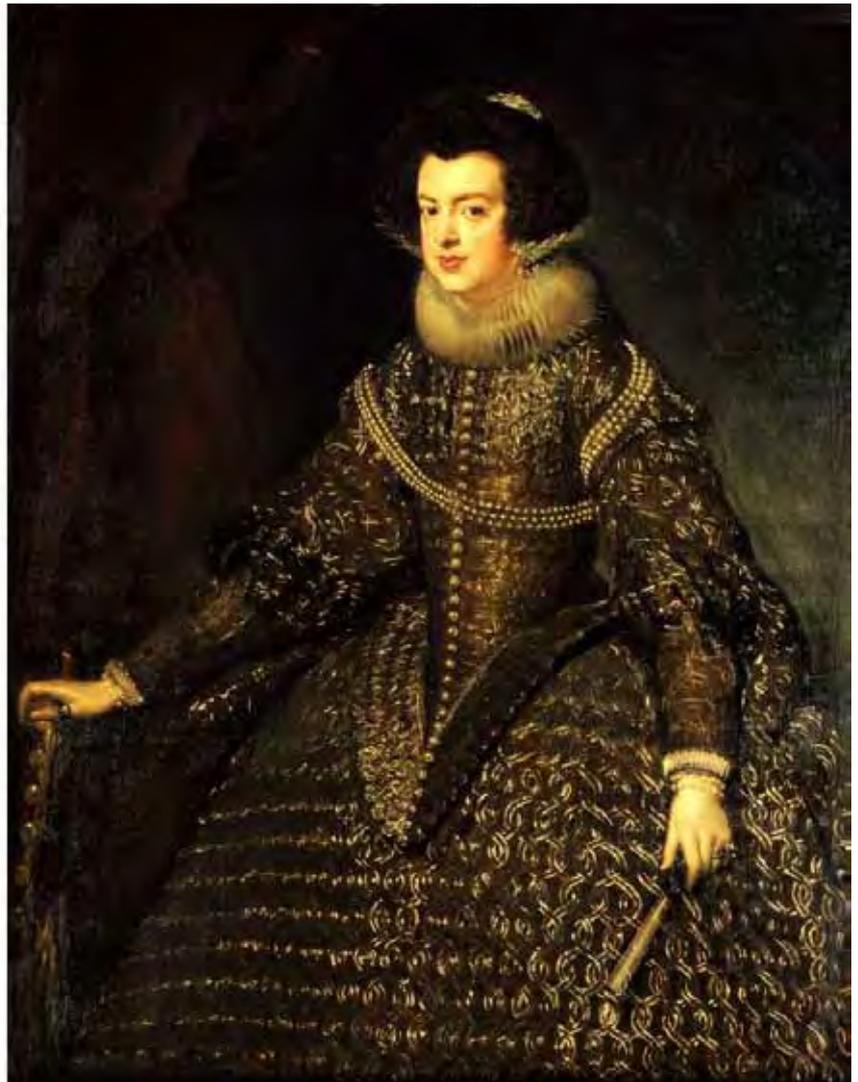
Figura 14. Comparación del boceto de la Reina con el retrato conservado en Viena

El que se estudia en este artículo pudo servir para el *Retrato de Isabel de Borbón*, de tres cuartos, conservado en Viena (Kunsthistorisches Museum, Viena), de mejor calidad que el del Rey con el que se le quiere emparejar, fechados habitualmente en torno a 1632. (Fig. 14). Las pinceladas de la cara y el cuello, así como el halo de luz lateral, o el toque de algunas partes de las decoraciones del vestido recuerdan la grafía y los recursos del pintor, con las diferencias existentes entre un boceto y un cuadro acabado, que pudo tener la participación de algún ayudante. (Fig. 15).

The painting under discussion here could have been the model for the three-quarter-length portrait of the *Queen* now in the Kunsthistorisches Museum, Vienna (fig. 14). Generally dated to c. 1632, it is of better quality than the portrait of the King Philip IV in the same museum with which it is paired. The brushstrokes in the face and collar, the strip of light along the left side figure and the execution of some of the costume decoration recall the brushwork and technique characteristic of the master, albeit allowing for the differences between a fully autograph study and a finished painting which may have involved the participation of an assistant (Fig. 15).

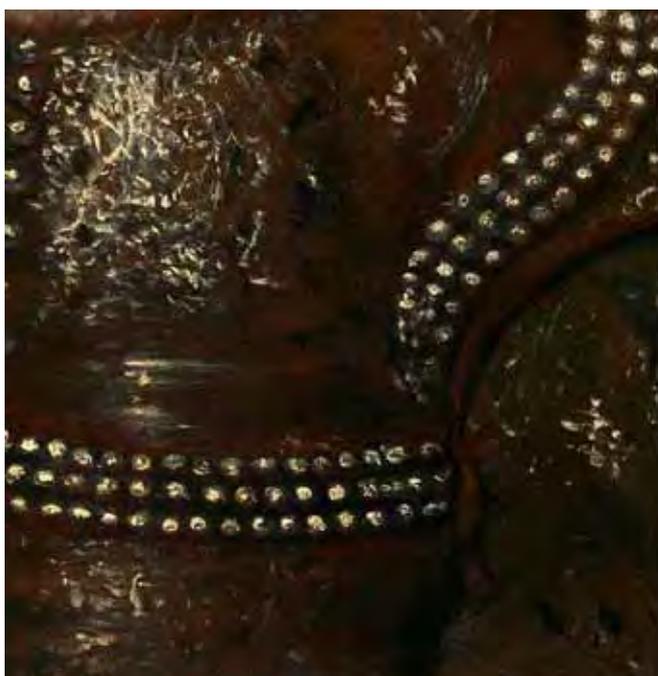
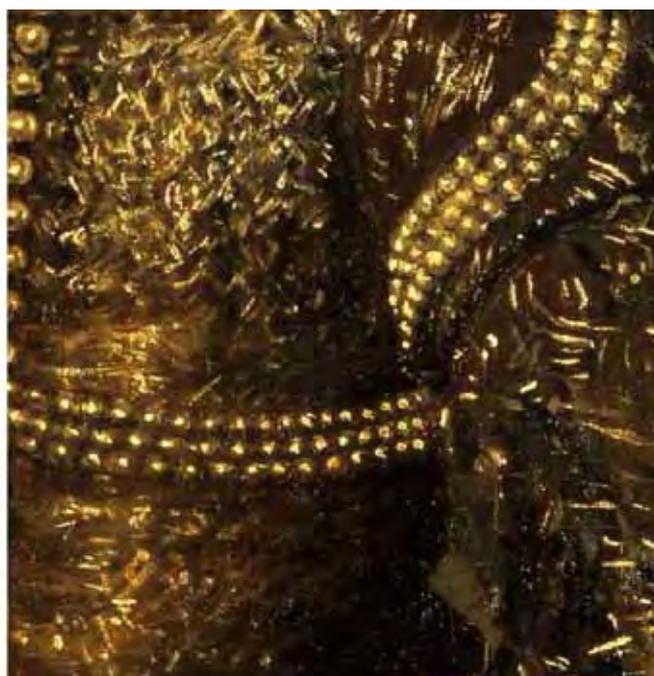
Figura 15. Comparación de las decoraciones de los vestidos de ambos retratos. En el prototipo destaca la simplicidad y limpieza en los brillos de las pinceladas.

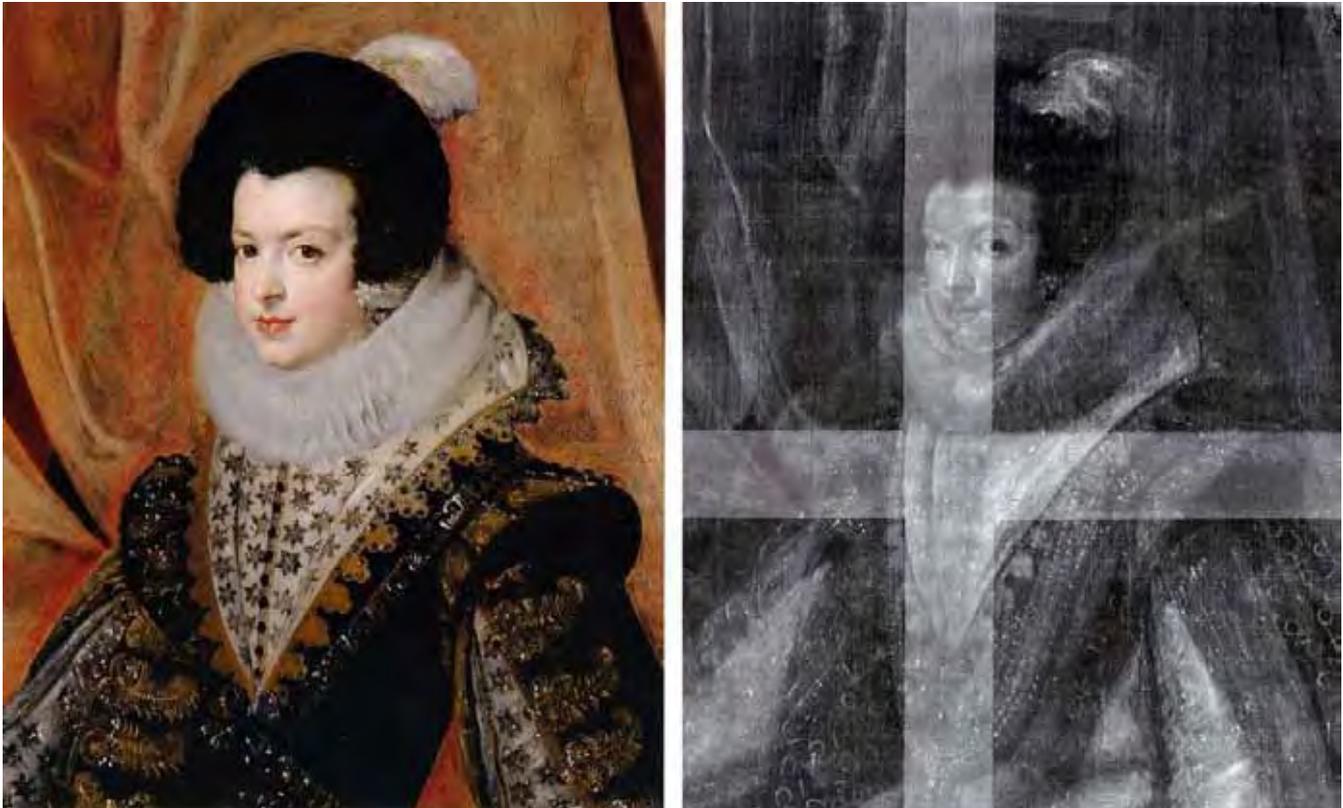
Figura 16. Detalle del retrato de la Reina Isabel de Borbón de una colección particular de New York. Imagen visible y radiográfica.

In a full-length portrait of the Queen (Private Collection, New York; fig. 16) painted after Velázquez's trip to Italy and hung in the Palacio del Buen Retiro, the face is more idealised, although the x-ray image shows that the starting point for the head -

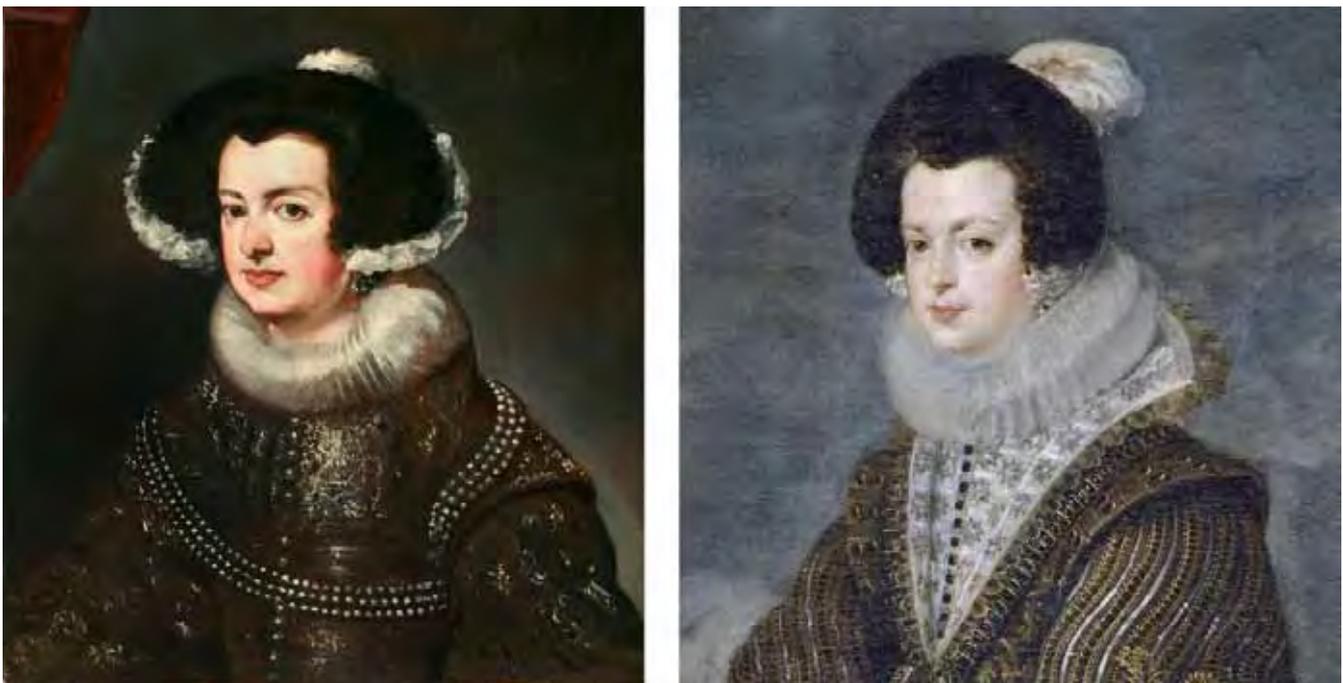
Figura 17. Comparación del boceto de la Reina con la cabeza del retrato ecuestre del Museo del Prado.

El último retrato de la Reina conservado es el ecuestre pintado para el Salón de reinos del Buen Retiro, ya de mitad de la década de los treinta, cuya cabeza, como otras partes del cuadro fue pintada por Velázquez, manifiesta una evolución técnica de los años transcurridos, así como una idealización aún mayor del rostro. (Fig. 17)

The final depiction of Isabel is the equestrian portrait executed for the Salon de Reinos in the Buen Retiro palace in the mid-1630s The head of the sitter, painted along with other parts of the picture, by Velázquez, shows the development of the artist's technique in the intervening years and reveals an even greater idealisation of the face. (Fig. 17).

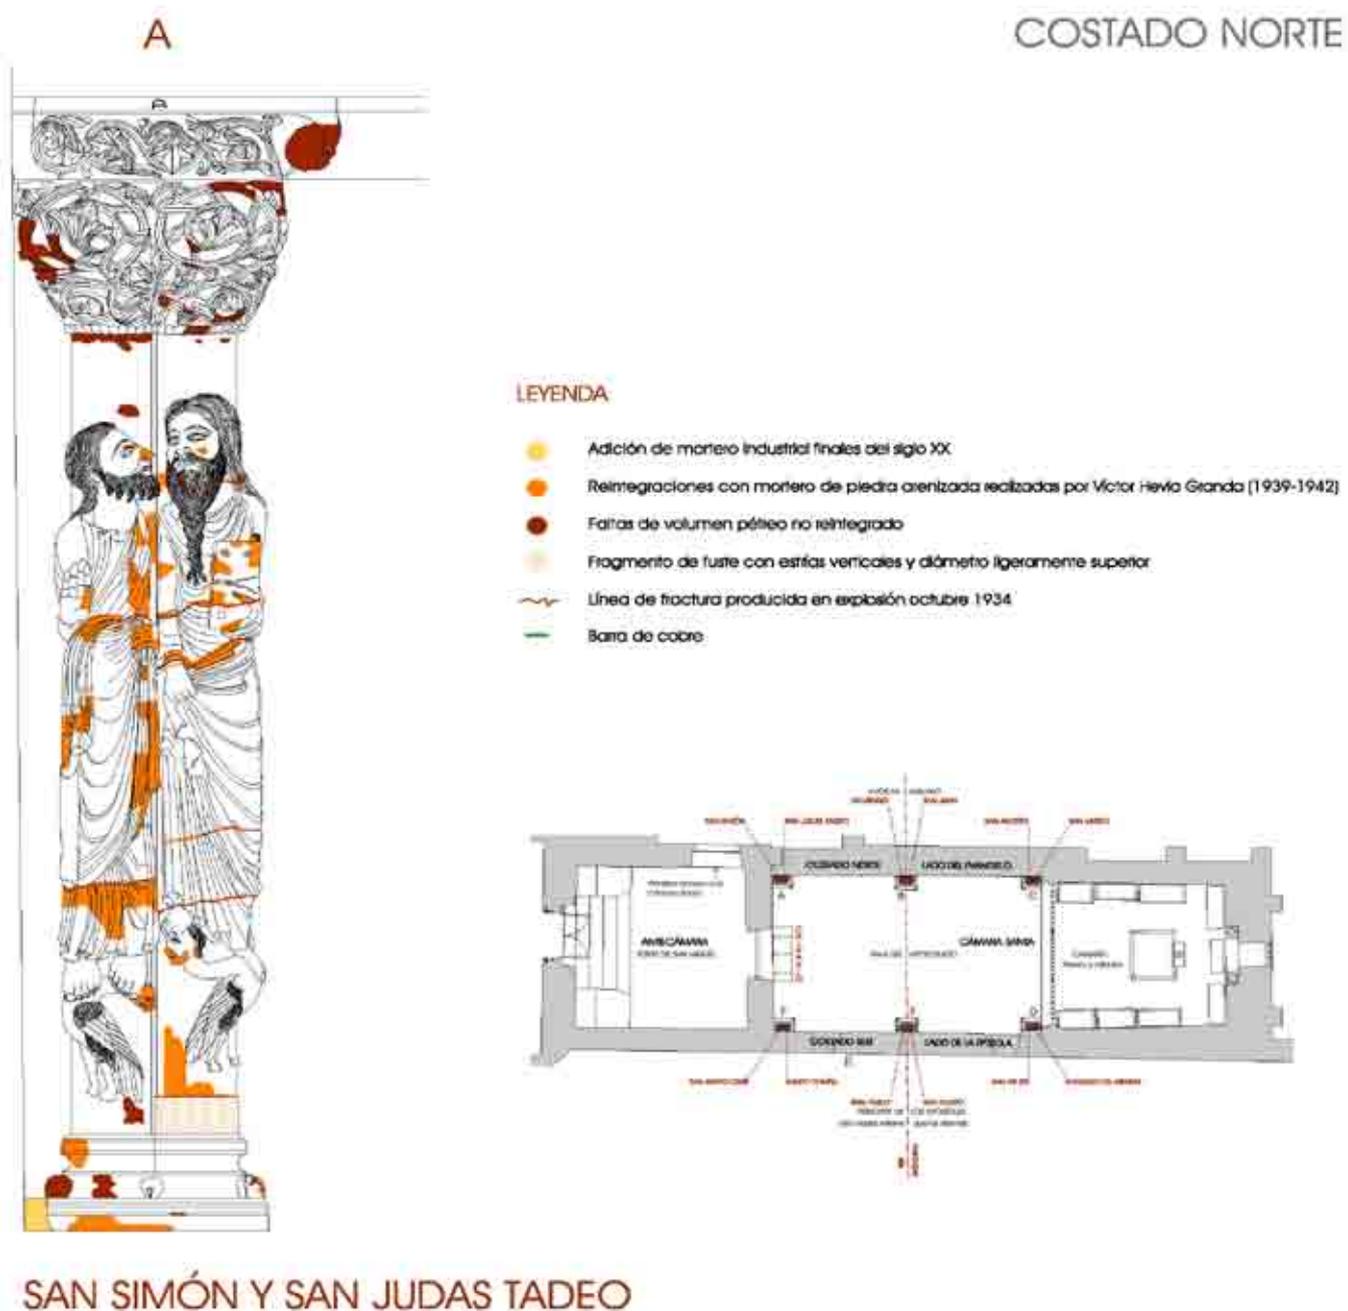
Figura 1: Mapeo de faltas, adiciones y patologías del Apostolado de la Cámara Santa: San Simón y San Judas Tadeo.

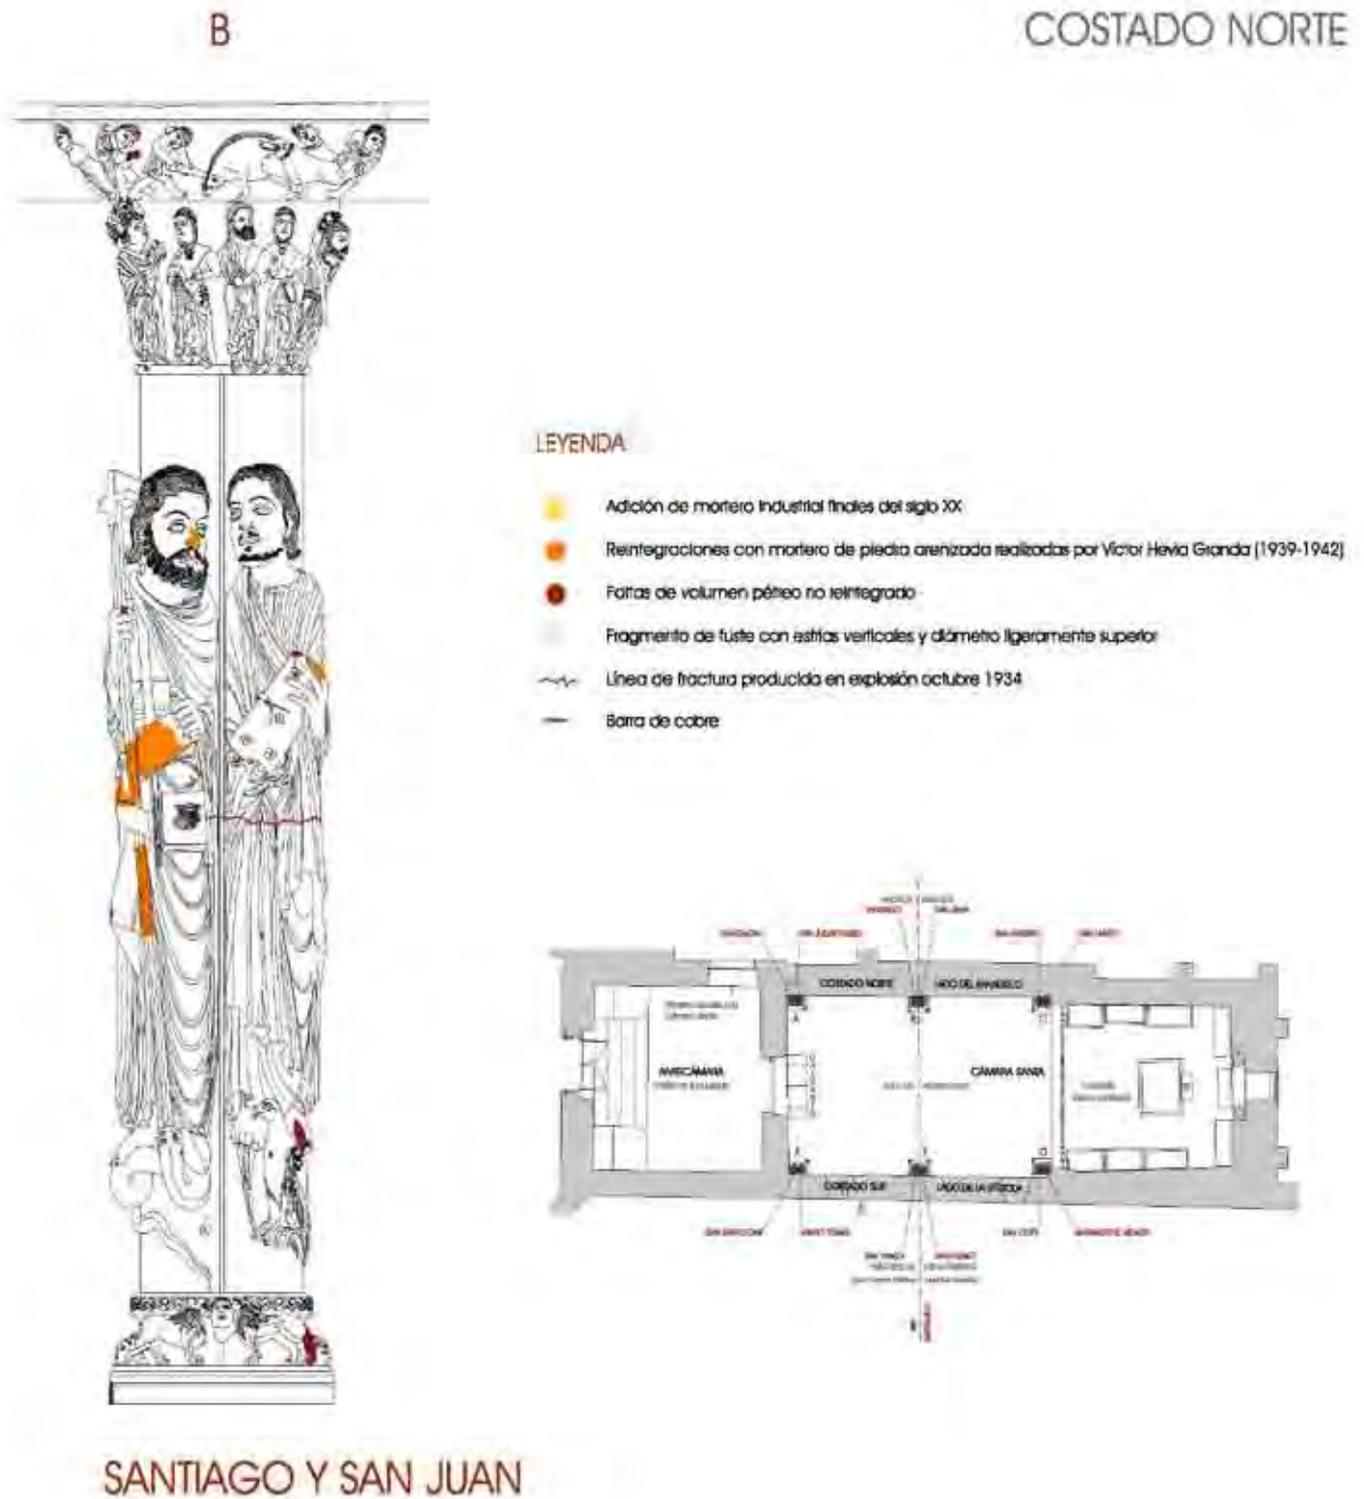
Figura 2: Mapeo de faltas, adiciones y patologías del Apostolado de la Cámara Santa: Santiago y San Juan..

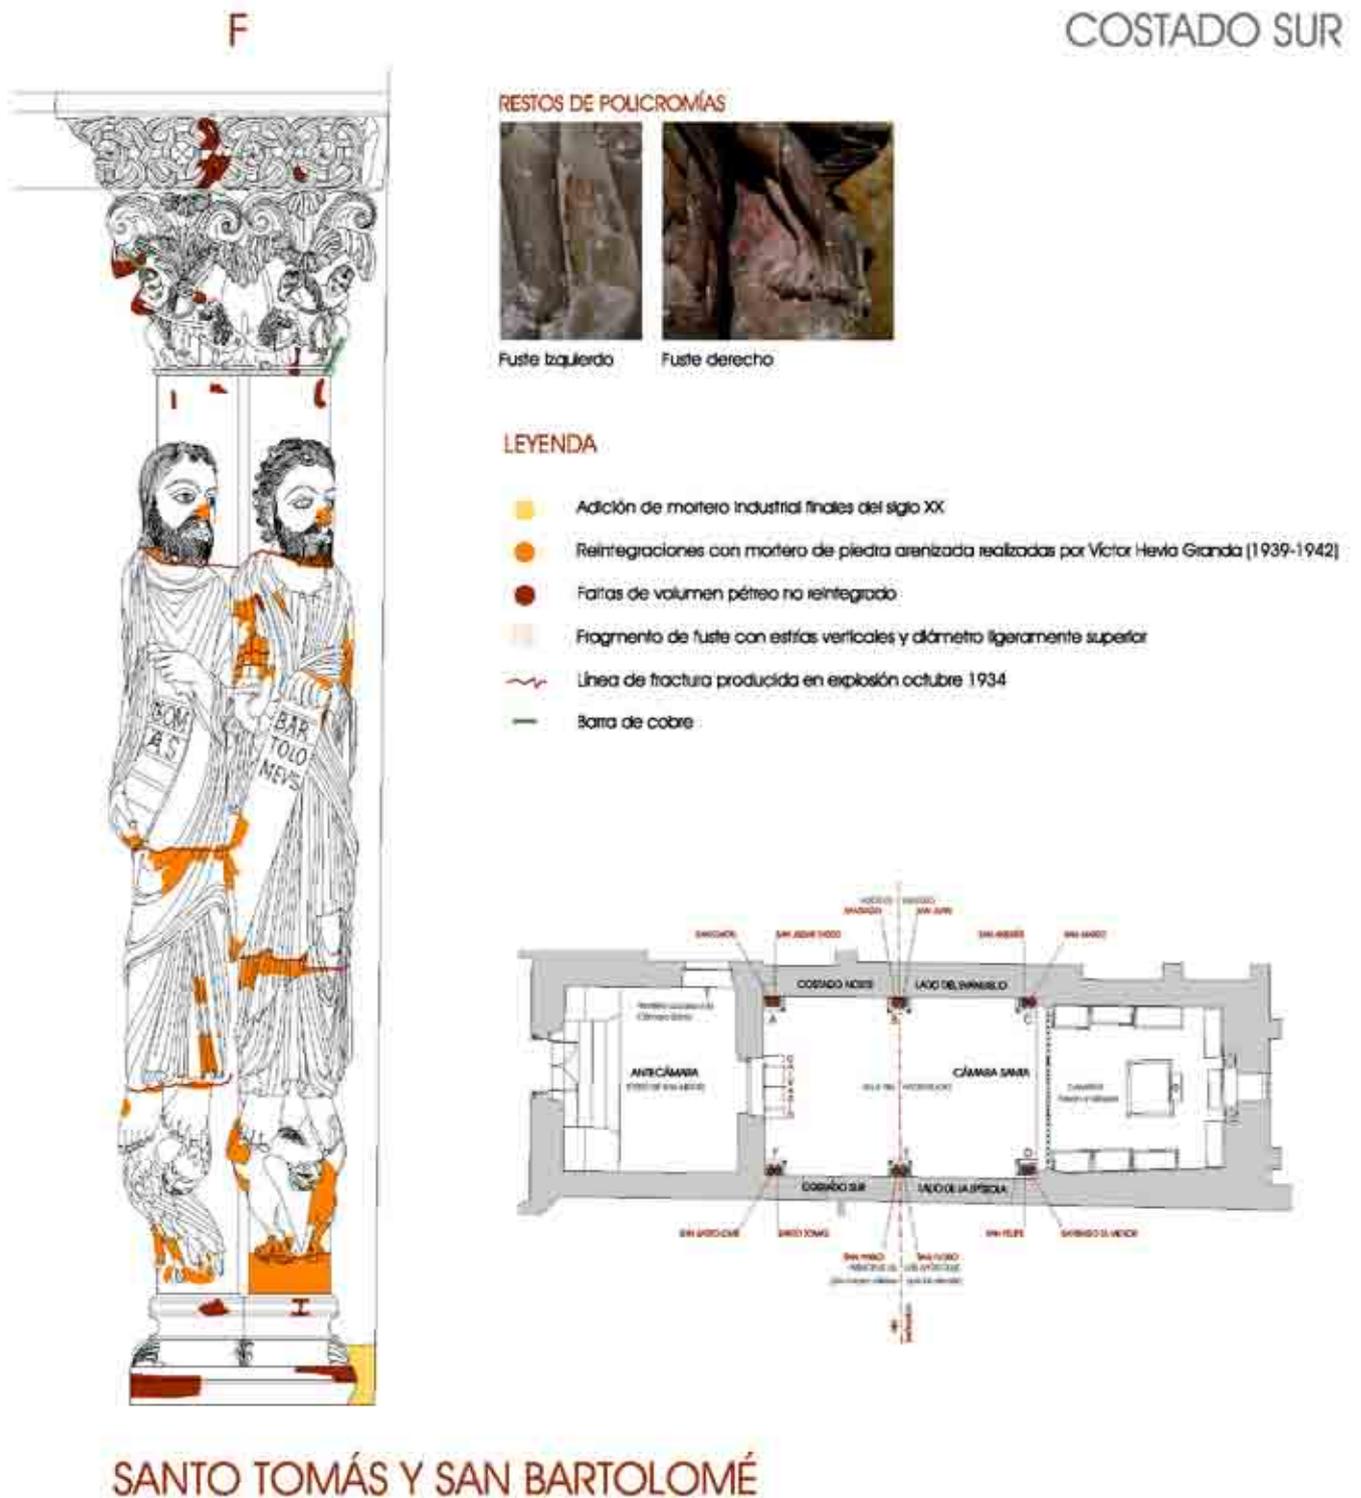
Figura 6: Mapeo de faltas, adiciones y patologías del Apostolado de la Cámara Santa: Santo Tomás y San Bartolomé.

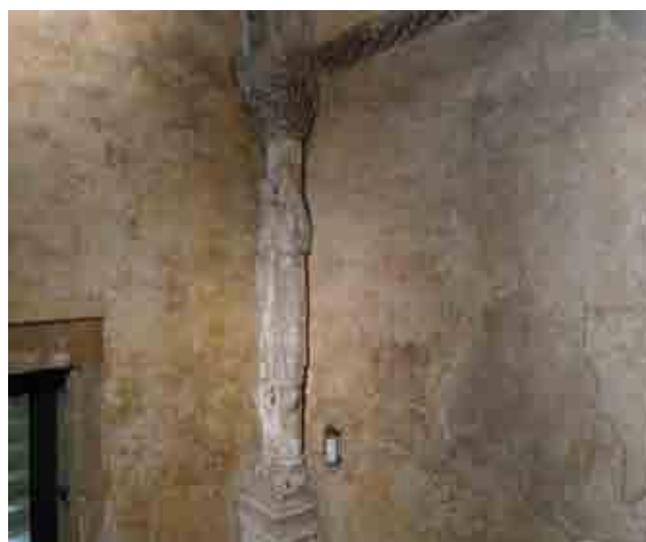
Figura 2. Aspecto heterogéneo de las patinaciones sobre diversos elementos del ángulo noroeste de la Cámara Santa.

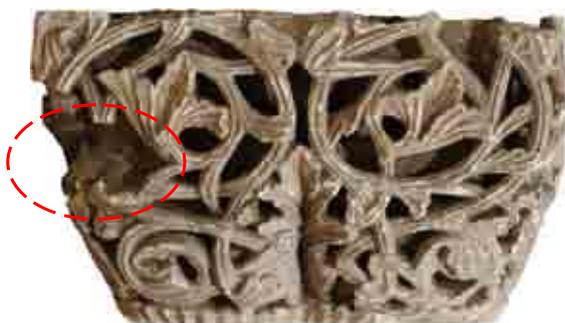
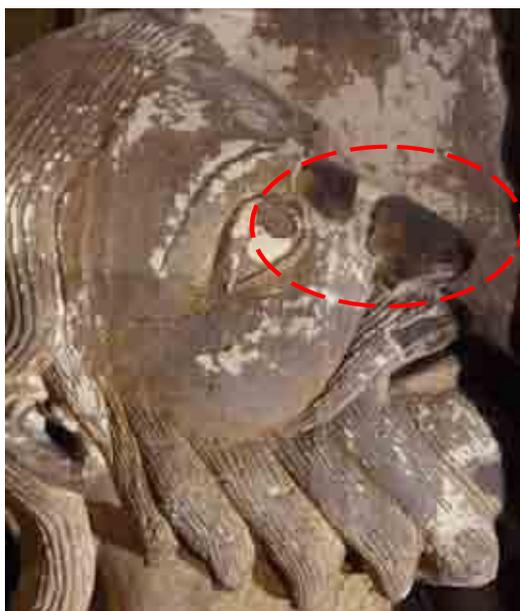
Figura 3. Izquierda, ejemplo de caída de material pétreo que permanece sin reintegrar (capitel grupo A); derecha, rotura de apéndice nasal seguida de su reintegración durante las restauraciones inmediatas a la guerra. La evolución del mortero ha sido diferente de la de la piedra patinada lo que facilitó su reconocimiento.

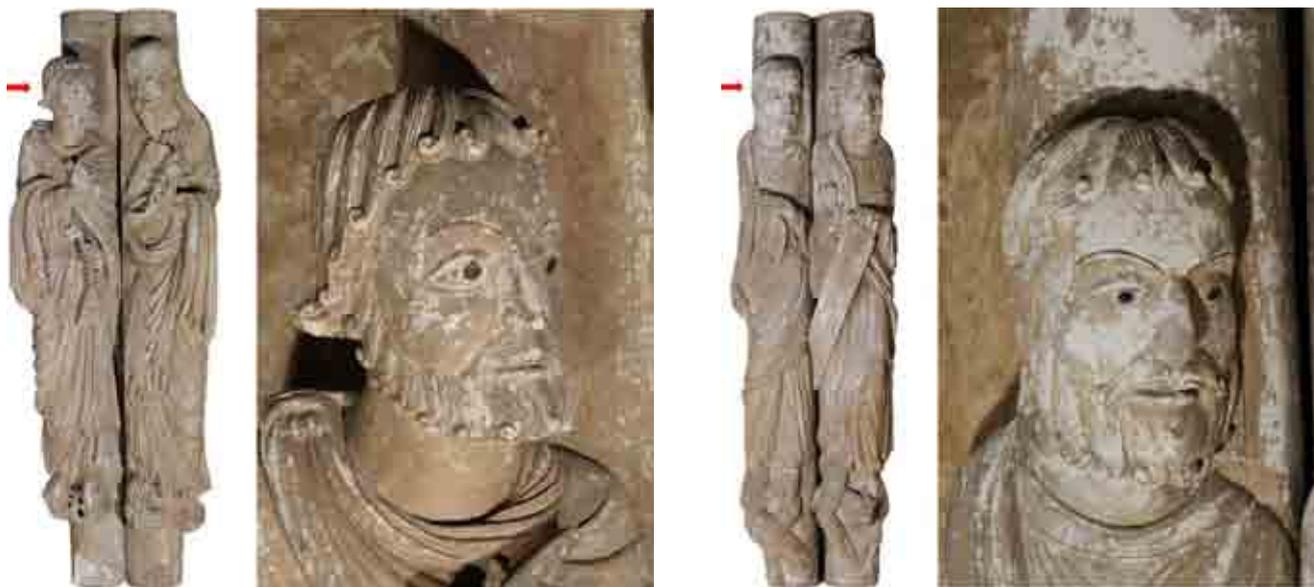
Figura 4. Hay figuras escultóricas que presentan más superficie patinada (izquierda, grupo E San Pedro y San Pablo) y otras donde ha caído quedando la piedra blanquecina al descubierto (derecha, grupo F Santo Tomás y San Bartolomé).

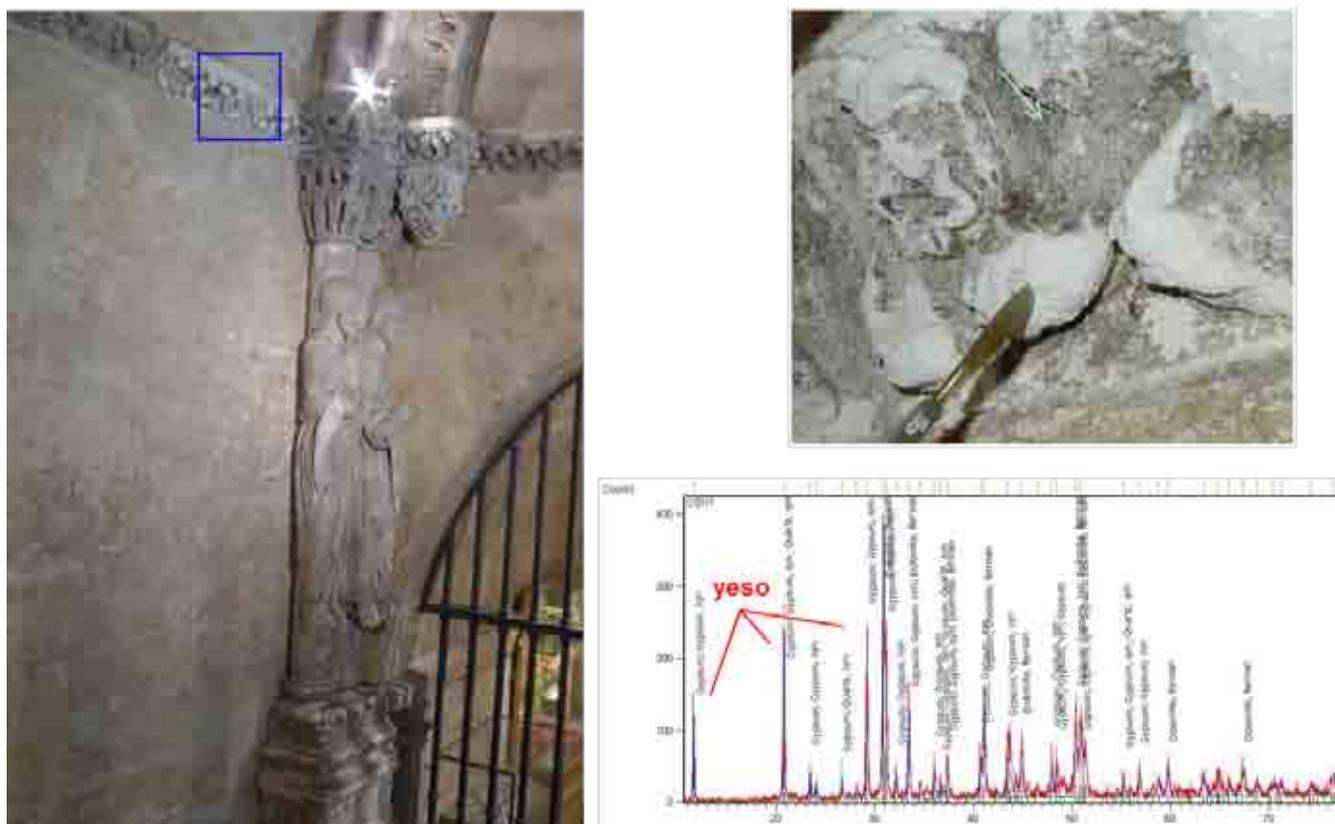
Figura 5. Imposta al lado del grupo escultórico C en el costado norte, con disgregación pulverulenta de la piedra que contiene yeso de neoformación.

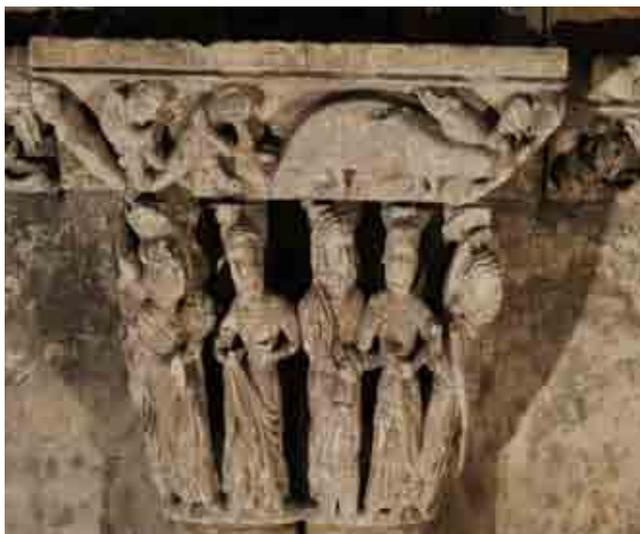
Figura 6. Pátinas incoherentes y decoloradas en el capitel decorado de la columna B, en el medio del costado norte.

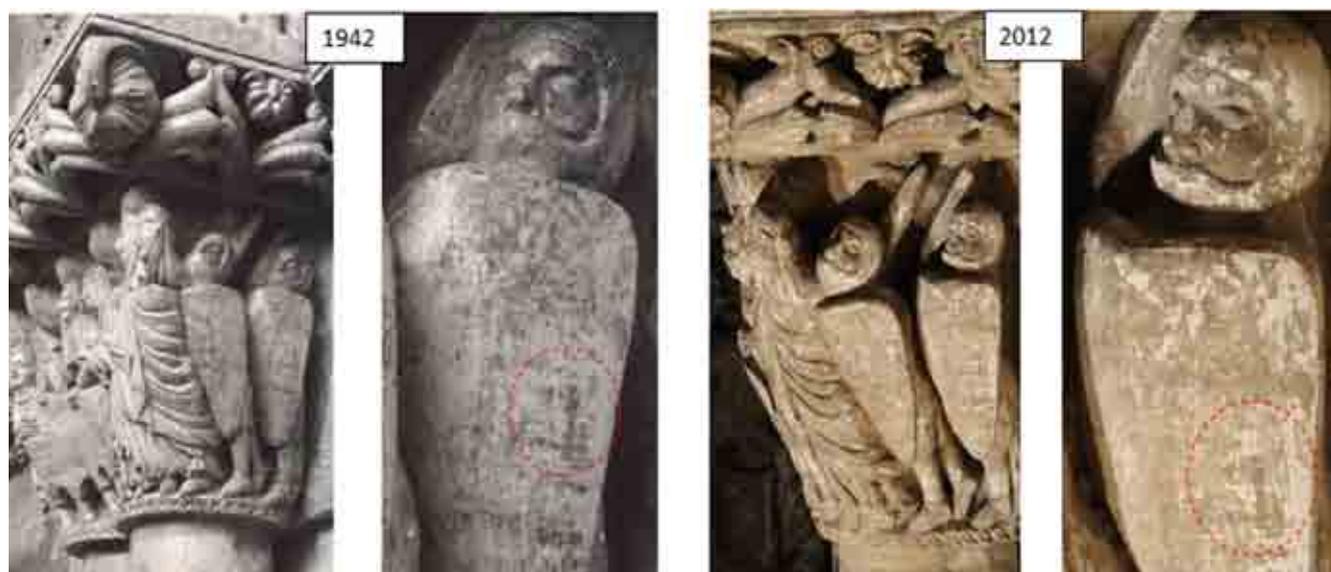
Figura 7. Permanencia de la morfología de improntas aparentes de pátinas que ya existían hace siete décadas.

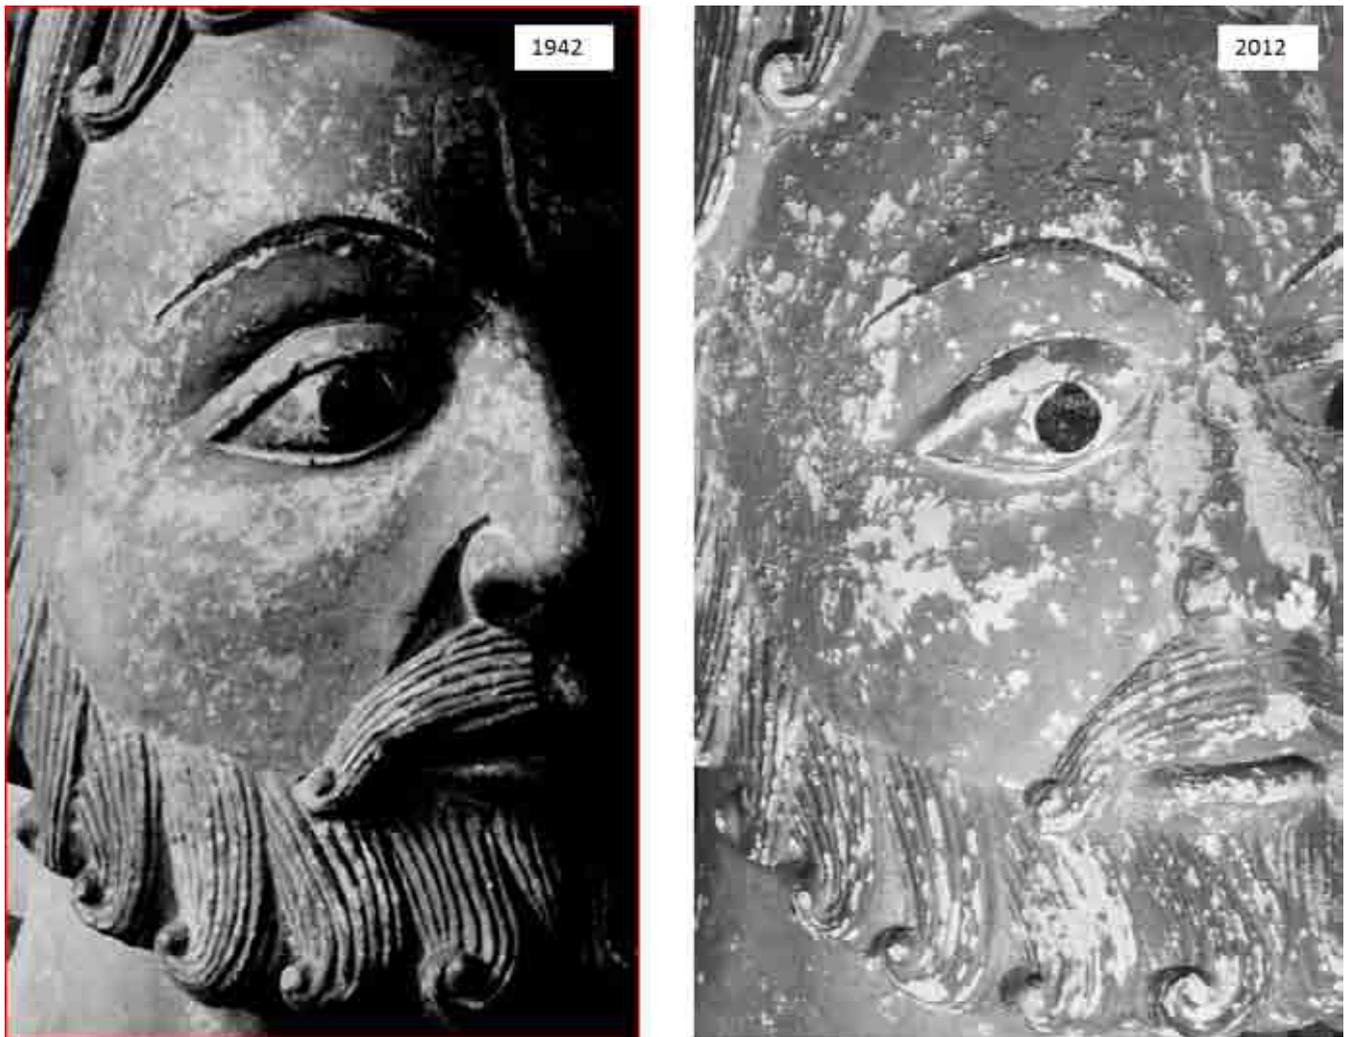
Figura 8. Aspecto comparativo del rostro de San Pedro con diferencias en la morfología y extensión de las lagunas blancas por caída de pátina entre los años señalados.

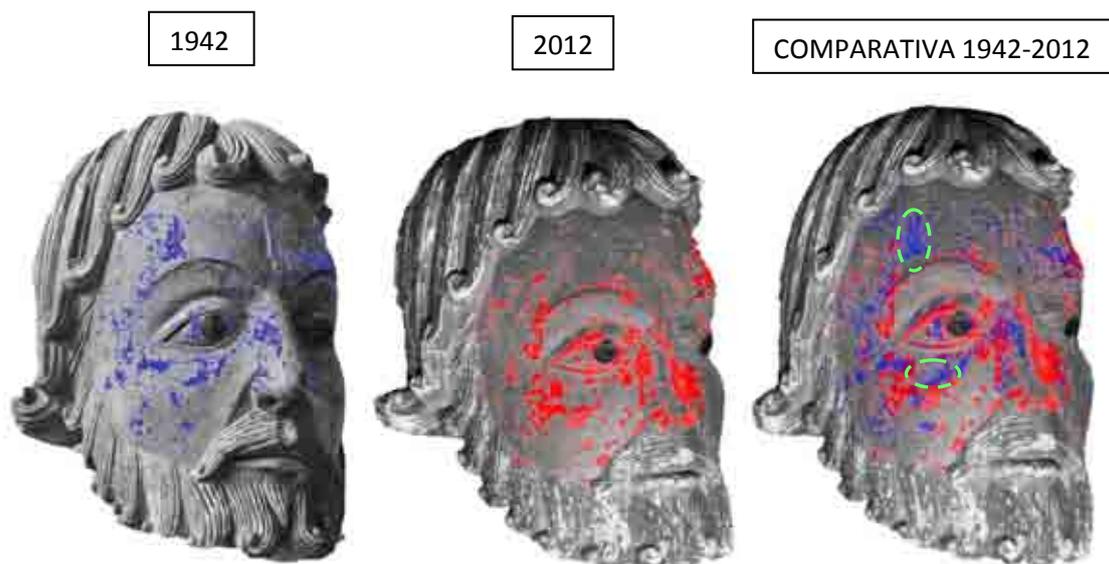
Figura 9. Se ha coloreado artificialmente las faltas de pátinas o lagunas (zonas más claras) en las dos épocas y al superponerlas se aprecia una mayor extensión de las lagunas en la actualidad. También ocurre lo contrario y las zonas enmarcadas en verde señalan posibles retoques que se han añadido, ya que no estaban en 1942.

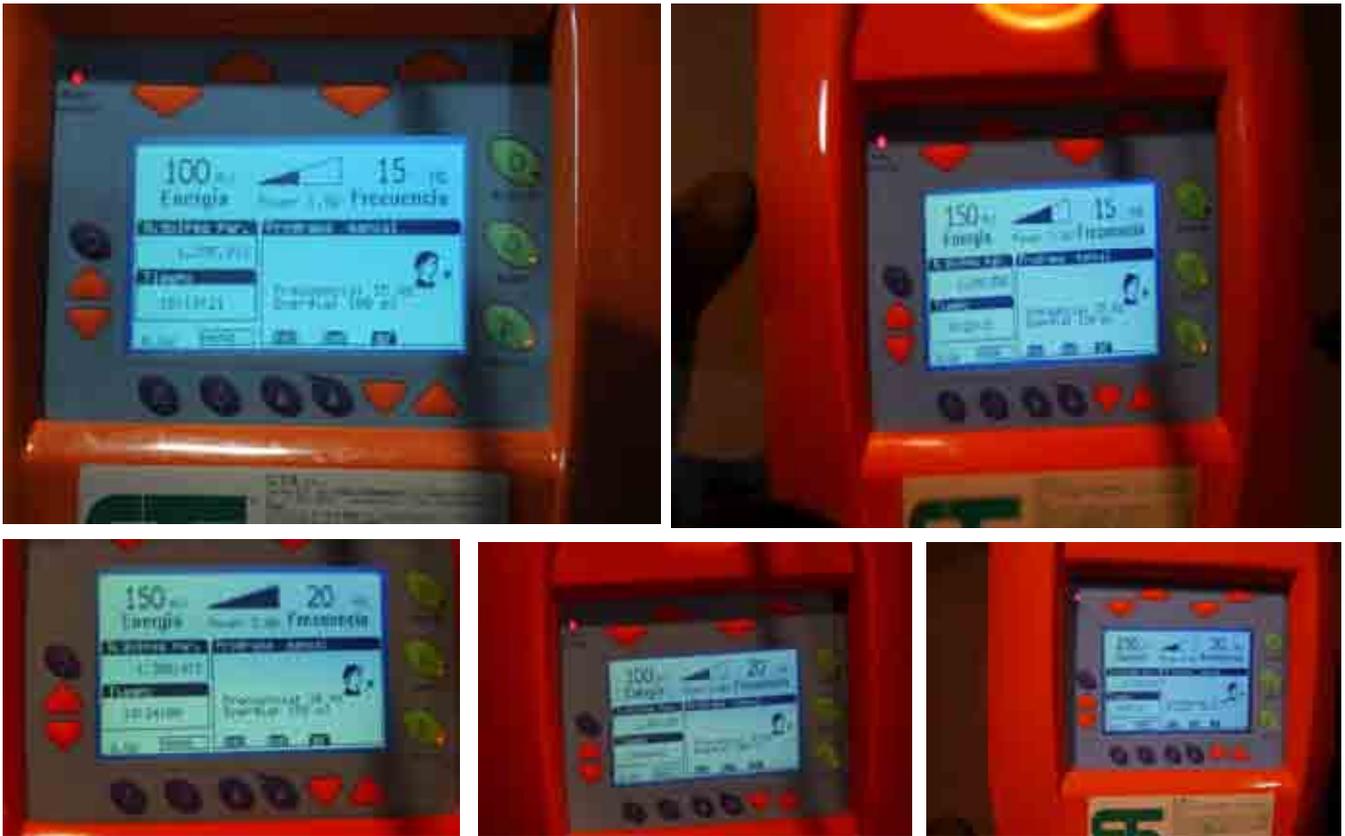
Figura 1. Imágenes de las pantallas del equipo láser durante algunas de las pruebas de limpieza realizadas.

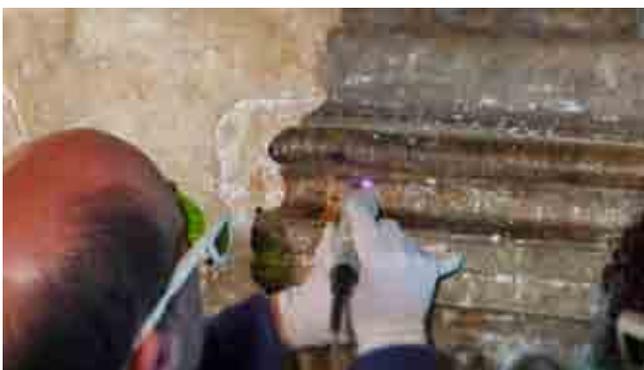
Figura 2. Realización de catas de limpieza Láser a diferentes energías y frecuencias.

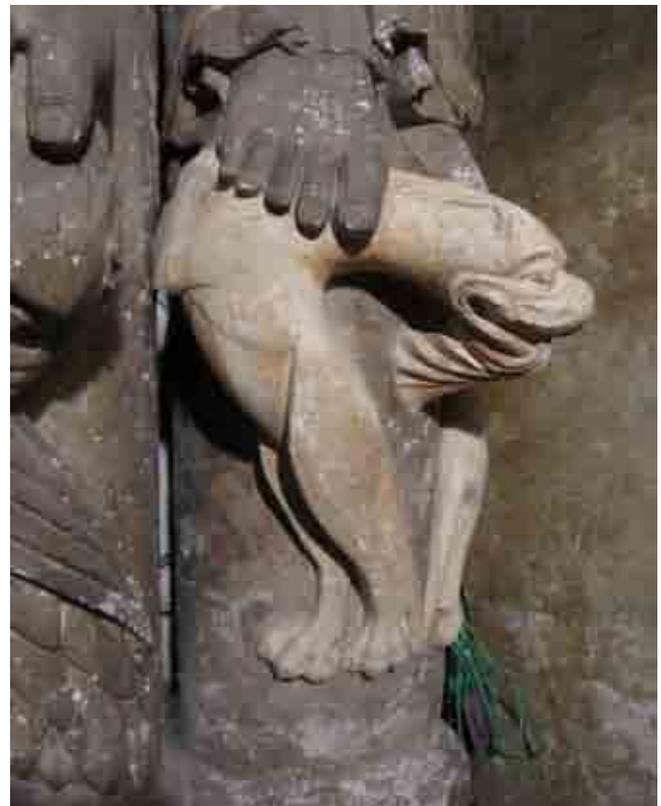
Figura 3. Resultado de la limpieza Láser en la columna de San Bartolomé y Santo Tomás.

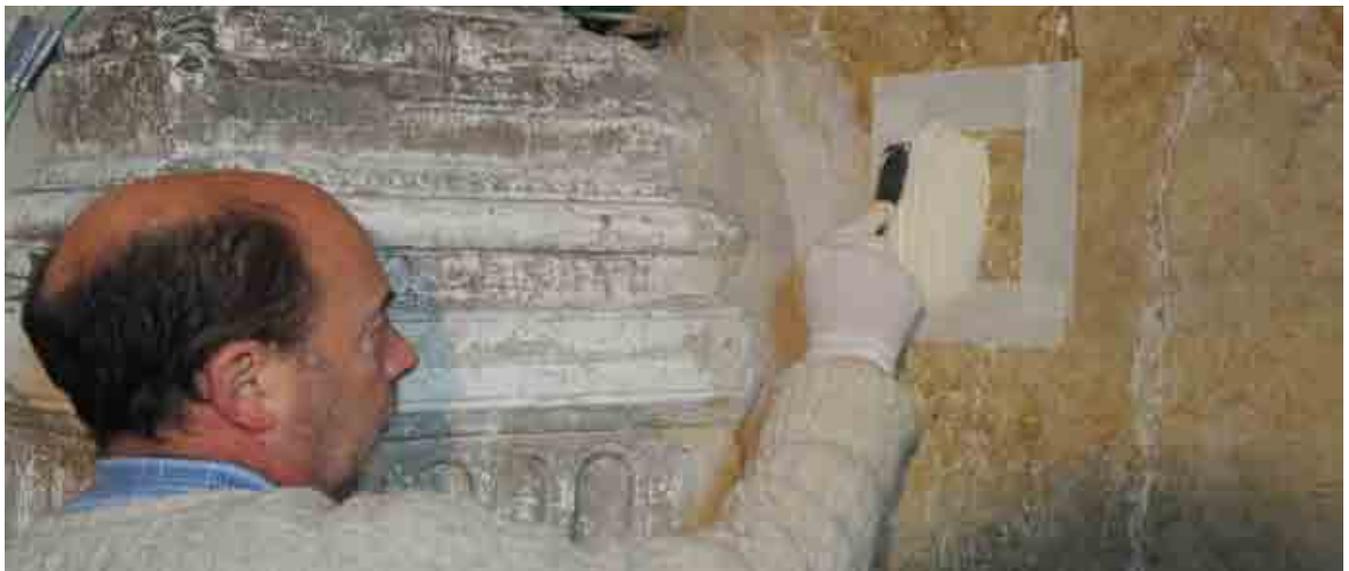
Figura 5. Aplicación de la crema "Arts Mundi" sobre el revoco de la pared sur de la Cámara Santa

Se lleva a cabo mediante dos aplicaciones sucesivas de la crema con espátula, transcurridas 48 horas se retira la primera y se aplica la segunda que permanece otras 48 horas. Los resultados se presentan en la tabla III y en las figuras 5 y 6

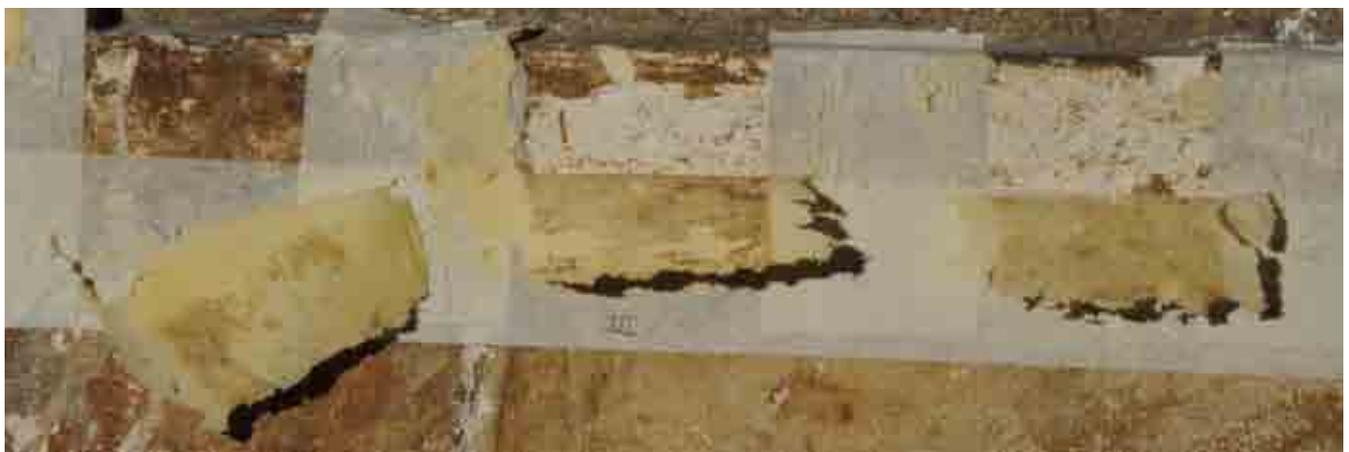
Figura 6. Detalles de tres catas de limpieza, realizadas sobre revoco con los látex del tipo I, tipo III y tipo V, después de la segunda aplicación.

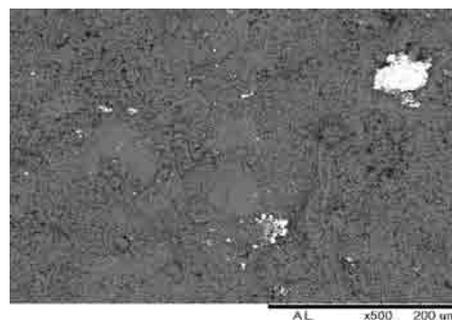
Figura 10. Aspecto morfológico al SEM de la superficie pétreo limpiada con White spirit y aire caliente. El recubrimiento de cera de abeja ha desaparecido durante el proceso de limpieza.

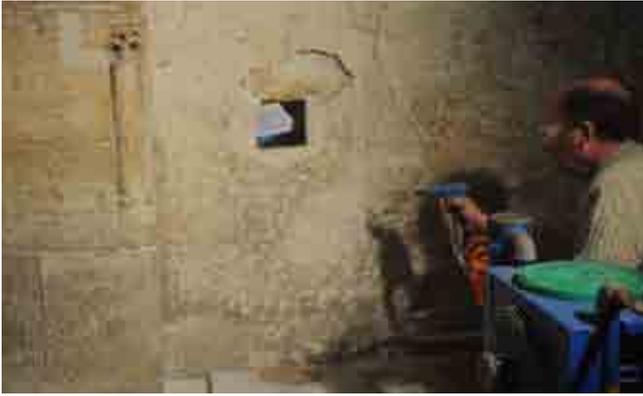
Figura 11. Aplicación de microabrasivo de piedra pómez en el revoco de la pared norte de la Cámara Santa.

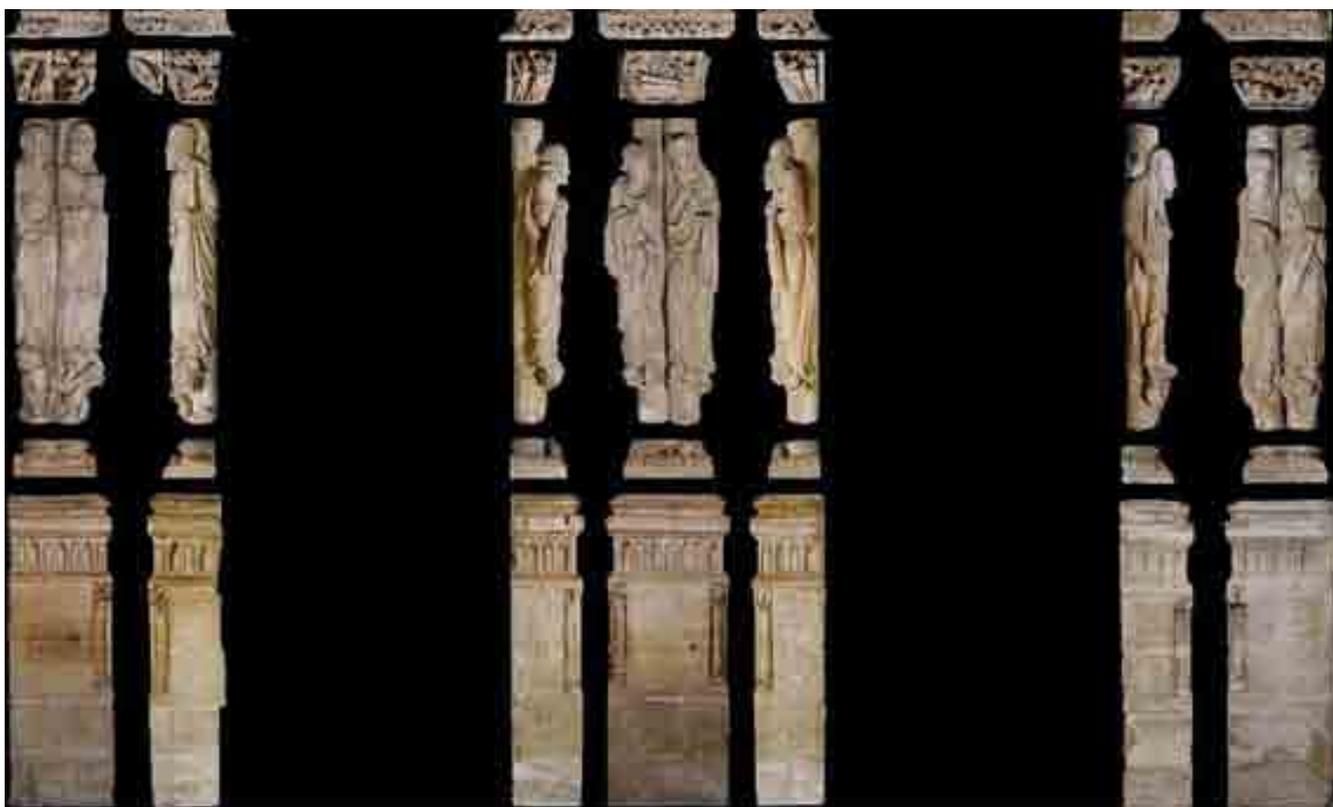
Figura 2. Arriba: Costado Norte, de izquierda a derecha; San Simón, San Judas, Santiago, San Juan, San Andrés y San Mateo. Abajo: Costado sur, de izquierda a derecha; Santiago el menor y San Felipe, San Pedro y San Pablo, Santo Tomás y San Bartolomé
