Ge-conservación
Conservação | Conservation

ISSN: 1989-8568

Historia de la Conservación Preventiva*. Parte II

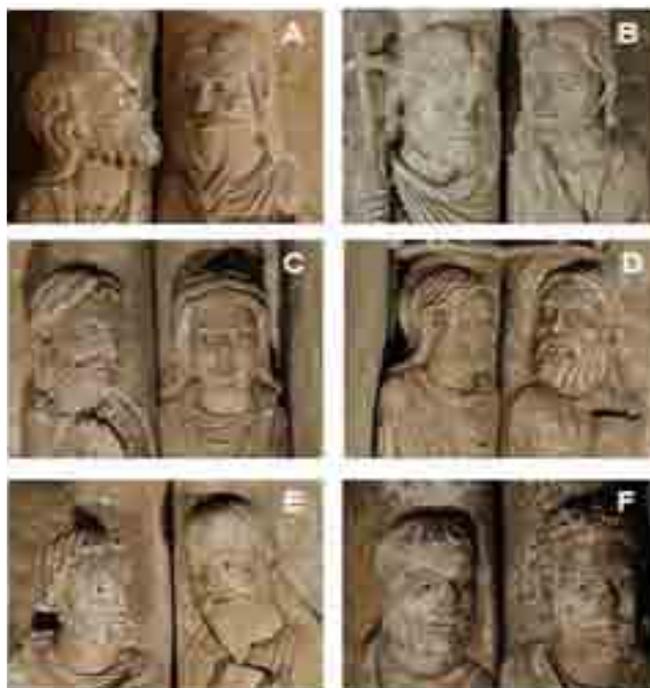
Figura 3. Esquema en planta con sus correspondientes alzados (norte y sur) donde se adjudica una letra a cada grupo escultórico aparejado. De izquierda a derecha la correspondencia es la siguiente: A - San Simón y San Judas, B - Santiago y San Juan, C - San Andrés y San Mateo, D - Santiago el menor y San Felipe, E - San Pedro y San Pablo, F - Santo Tomás y San Bartolomé.

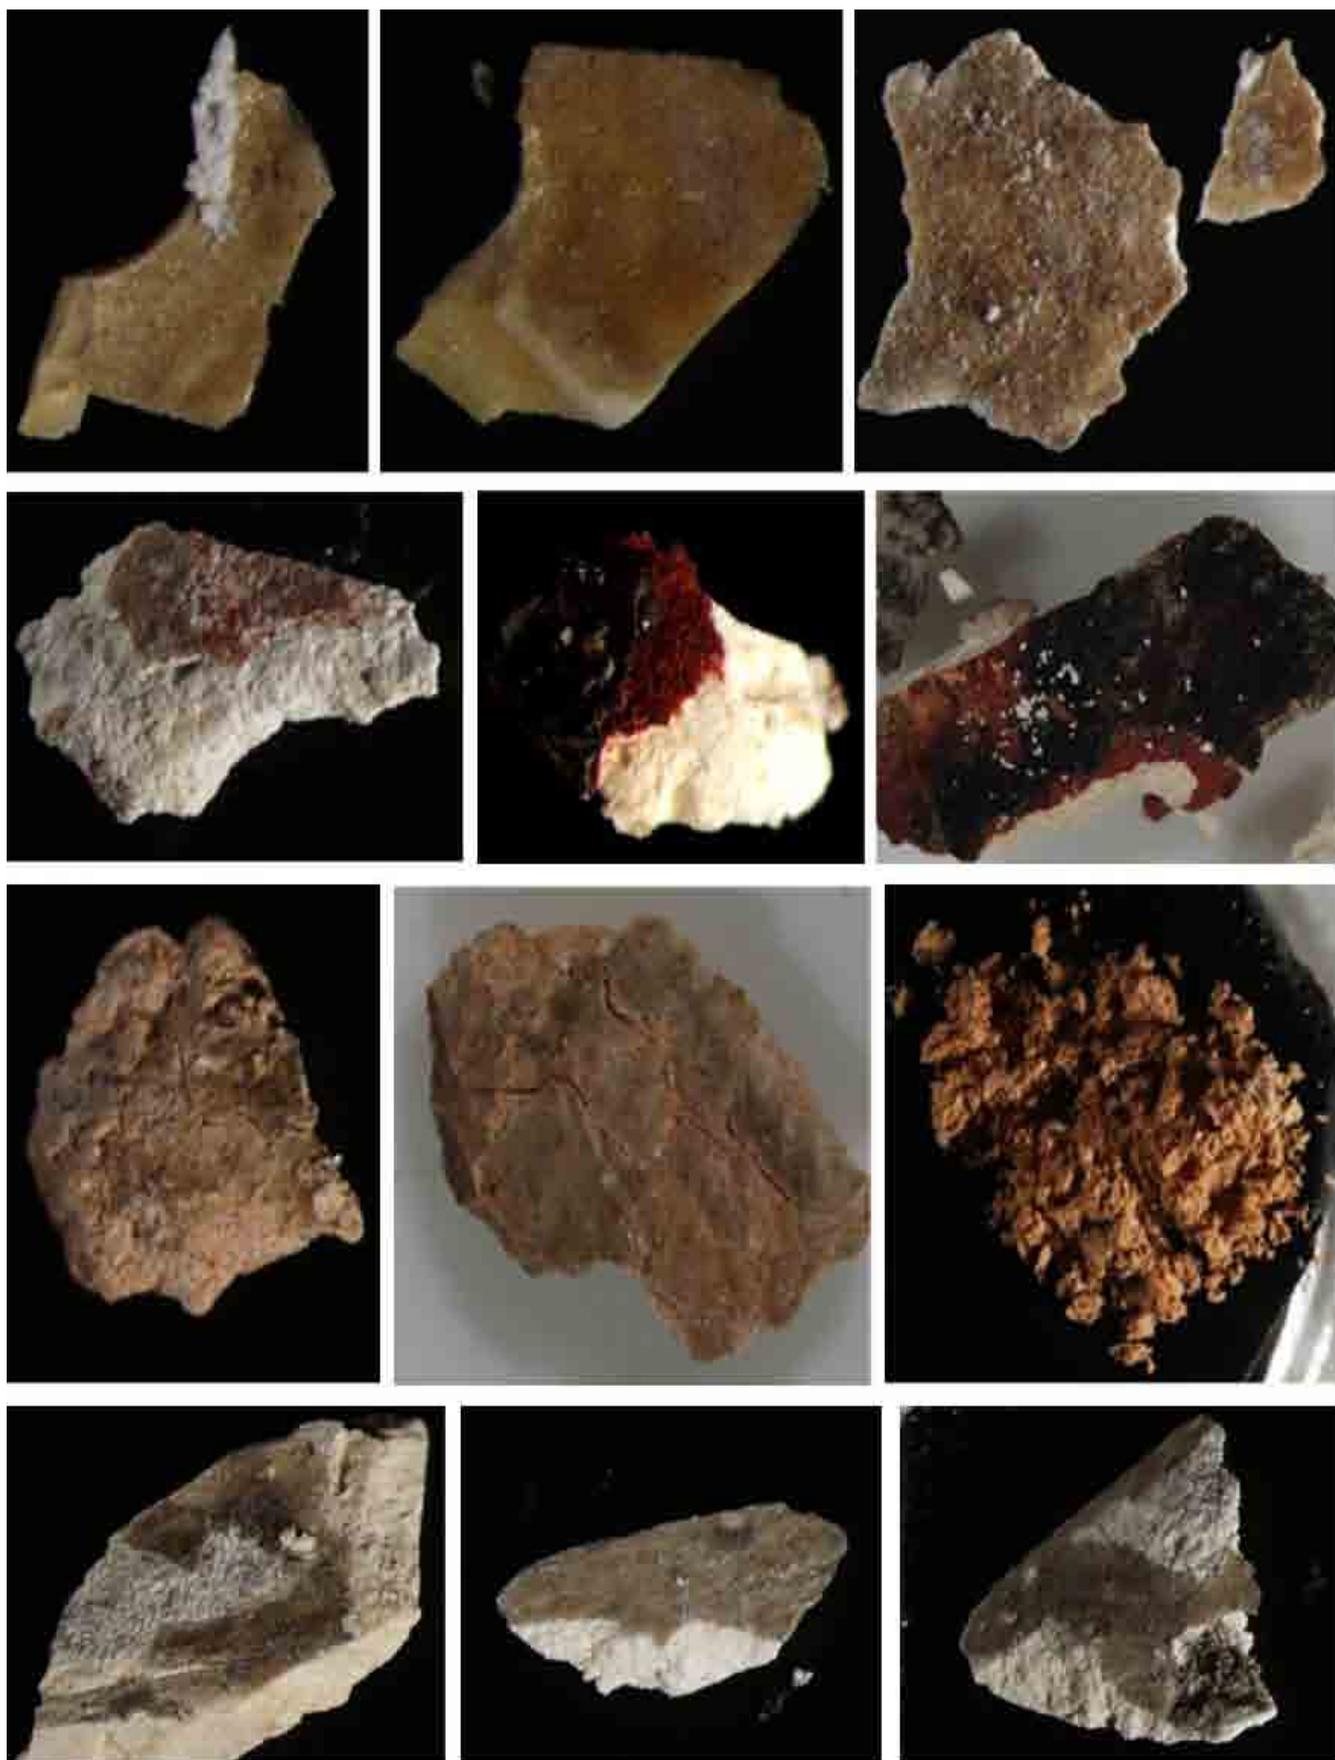
Figura 5. Aspecto macroscópico de las muestras de albayalde, recogidas en el apostolado de la cámara Santa. De arriba abajo: albayalde ocre, albayalde rojo, albayalde sobre estuco y albayalde gris.

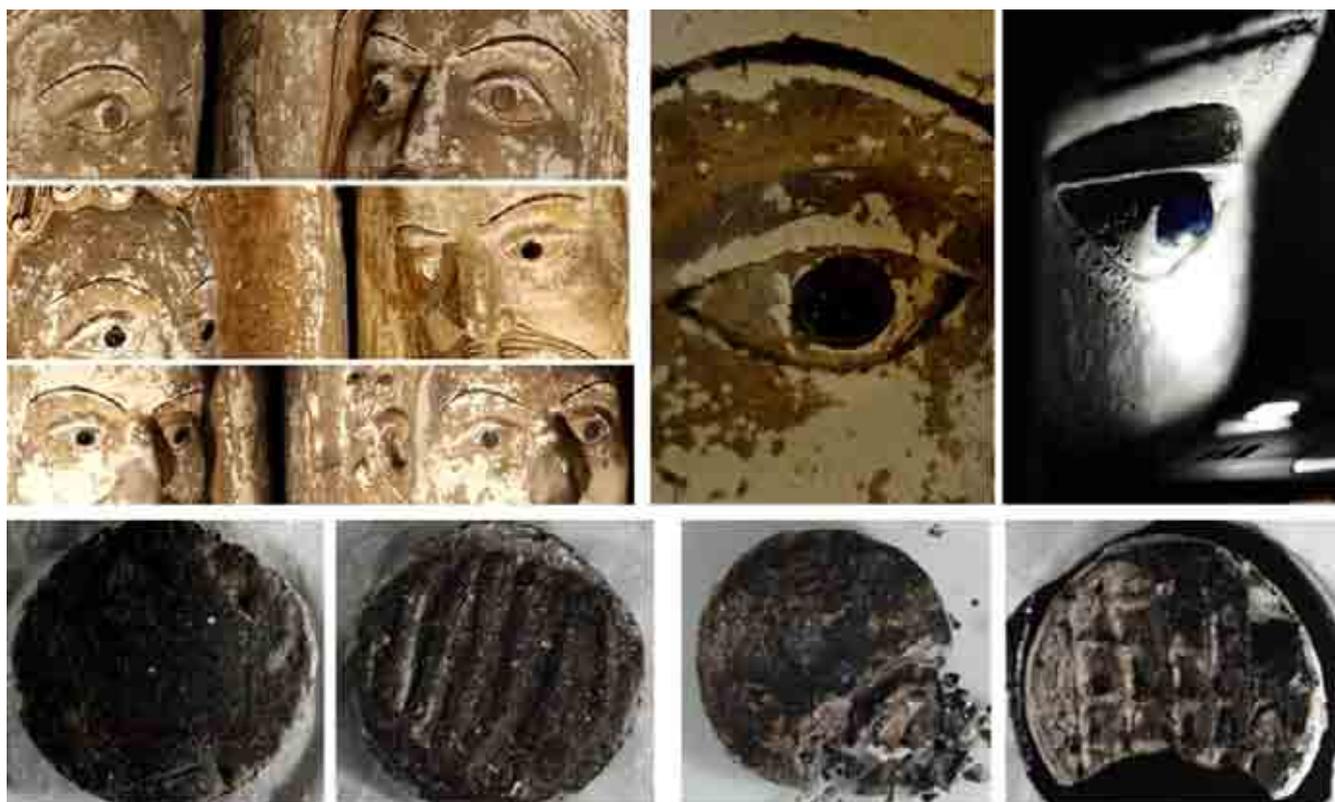
Figura 9. Superior izquierda: De arriba abajo, detalles de los ojos de los grupos escultóricos D (Santiago el menor y San Felipe), B (San Pedro y San Pablo) y C (Santo Tomás y San Bartolomé). Superior derecha: Detalles de los ojos de Santo Tomás. Inferior: Aspecto macroscópico de los ojos de San Simón (izqda.) y de San Pedro (dcha.) en superficie externa e interna.

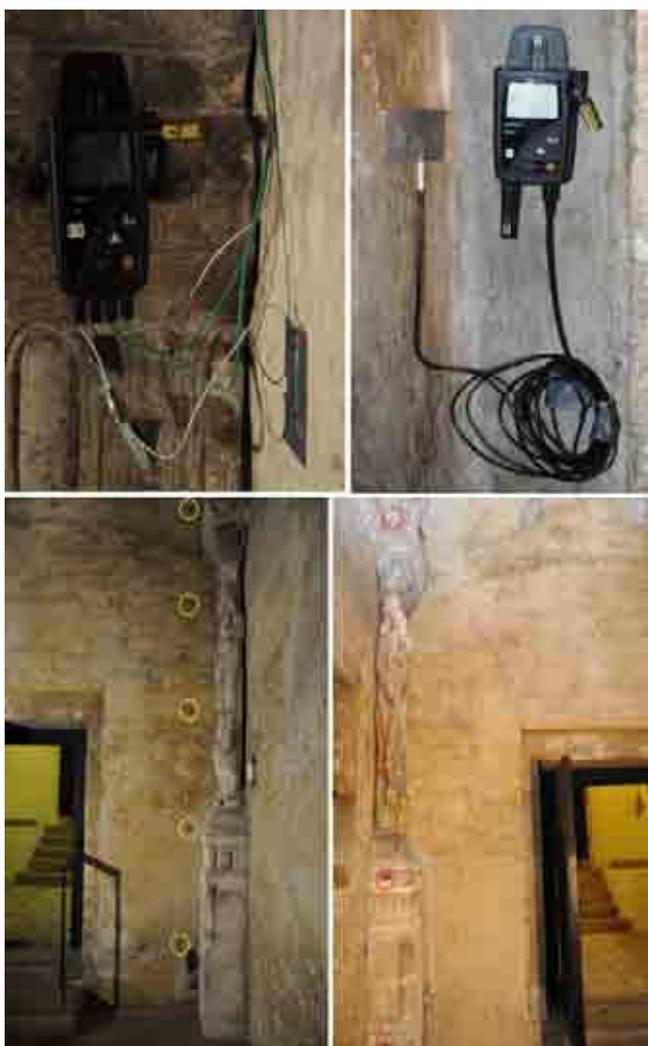
Figura 1. Arriba: Equipos instalados en la Cámara Santa de la catedral de Oviedo. Izquierda; Data Logger Testo177-T4 que dispone de cuatro sondas para la medida de la temperatura superficial. Derecha; Data Logger Testo177-H1 para la medición de la temperatura y humedad relativa del ambiente. Dispone adicionalmente de una sonda para la medida de la temperatura superficial. Abajo: Detalle de dos de los 5 perfiles verticales de temperatura superficial monitorizados en la Cámara Santa. A la izquierda se enmarcan en un círculo amarillo las cinco sondas de temperatura superficial que a diferentes alturas fueron colocadas en el muro Oeste. A la derecha, perfil vertical constituido por cinco puntos de medida (círculos rojos), en esta ocasión, sobre uno de los apóstoles (Santo Tomás), con el fin de controlar los efectos que la humedad puede generar en estos elementos exentos de los muros y de las posibles aportaciones de humedad ligados a éstos.

Con el fin de monitorizar las condiciones ambientales existentes en el interior de la Cámara Santa se instalaron un total de 4 equipos de medida Data Logger Testo 177-H1, ocupando diferentes orientaciones y alturas (Figs. 1 y 2). Cada uno de estos equipos registra la temperatura y la humedad relativa del ambiente en el entorno de ubicación del aparato. Con estos dos datos el equipo determina directamente la temperatura del punto de rocío "Td", utilizando para ello transformaciones psicométricas. Finalmente, el equipo lleva conectado a su canal externo una sonda de temperatura superficial cuyos datos son igualmente registrados y almacenados por el Data-Logger.

De la misma manera, la temperatura de las fábricas y del propio apostolado ha sido monitorizada mediante la utilización de un total de 24 sondas de temperatura superficial (Figs.1 y 2), que fueron distribuidas abarcando los 4 muros de la Cámara Santa, diferentes alturas (suelo hasta el techo) y los distintos soportes (muros cargados de mortero y soportes pétreos). Las sondas se encuentran conectadas a 5 equipos Data Logger Testo 177-T4 (4 sondas por equipo), correspondiendo las 4 sondas restantes con los canales

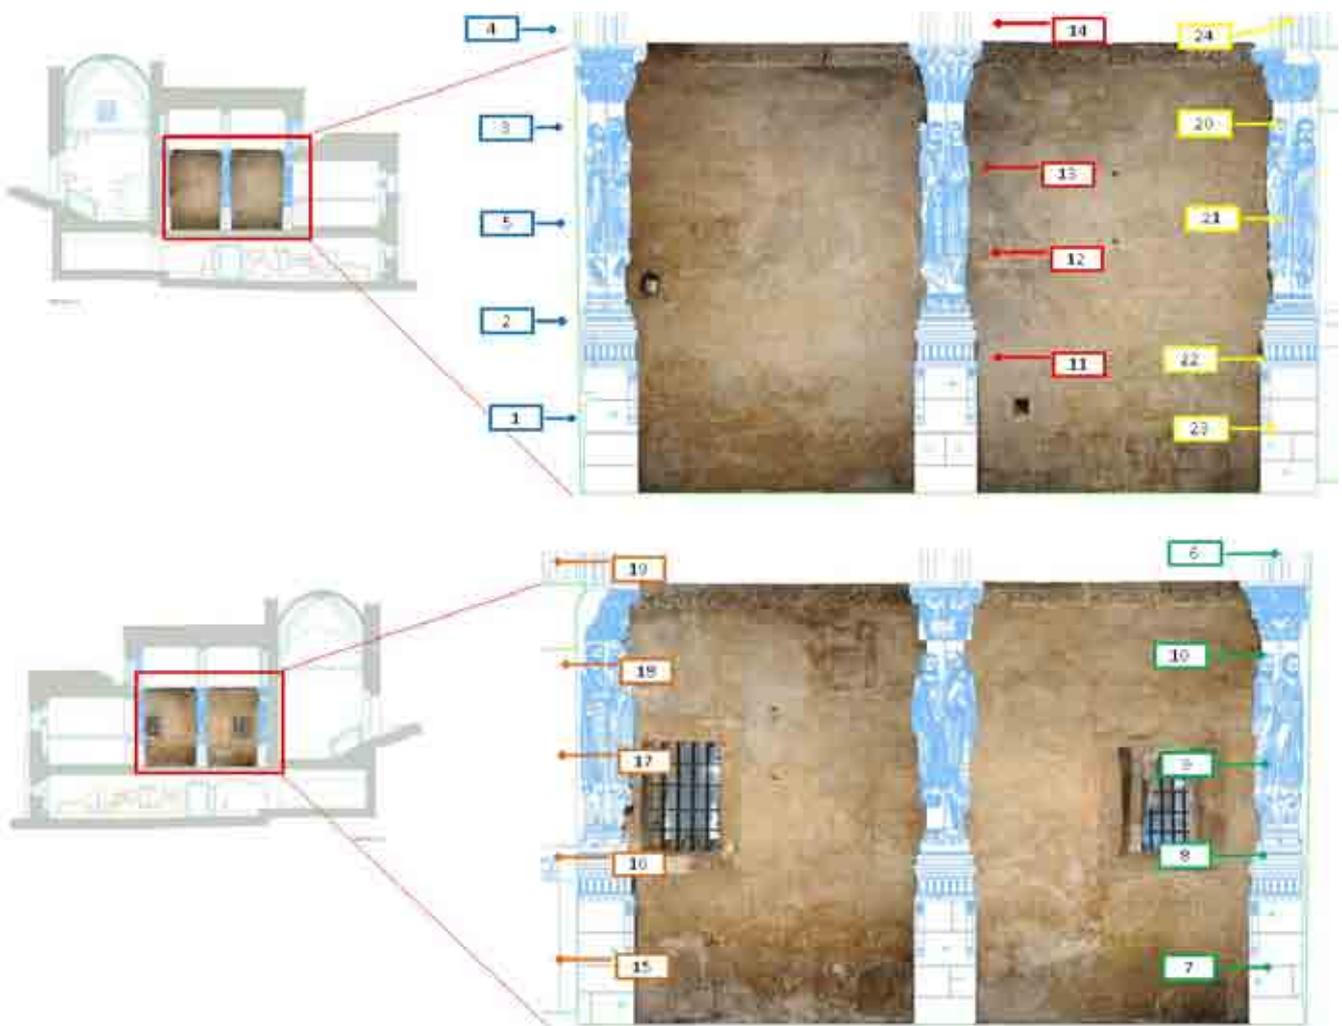
Figura 3. Arriba: Localización de las 14 estaciones de medida de la humedad superficial establecidas en el muro Norte y Oeste de la Cámara Santa, que han sido distribuidas en 3 perfiles verticales. Abajo: Localización de las 10 estaciones de medida de la humedad superficial establecidas en el muro Sur y Este (al Camarín) de la Cámara Santa, que han sido distribuidas en 2 perfiles verticales

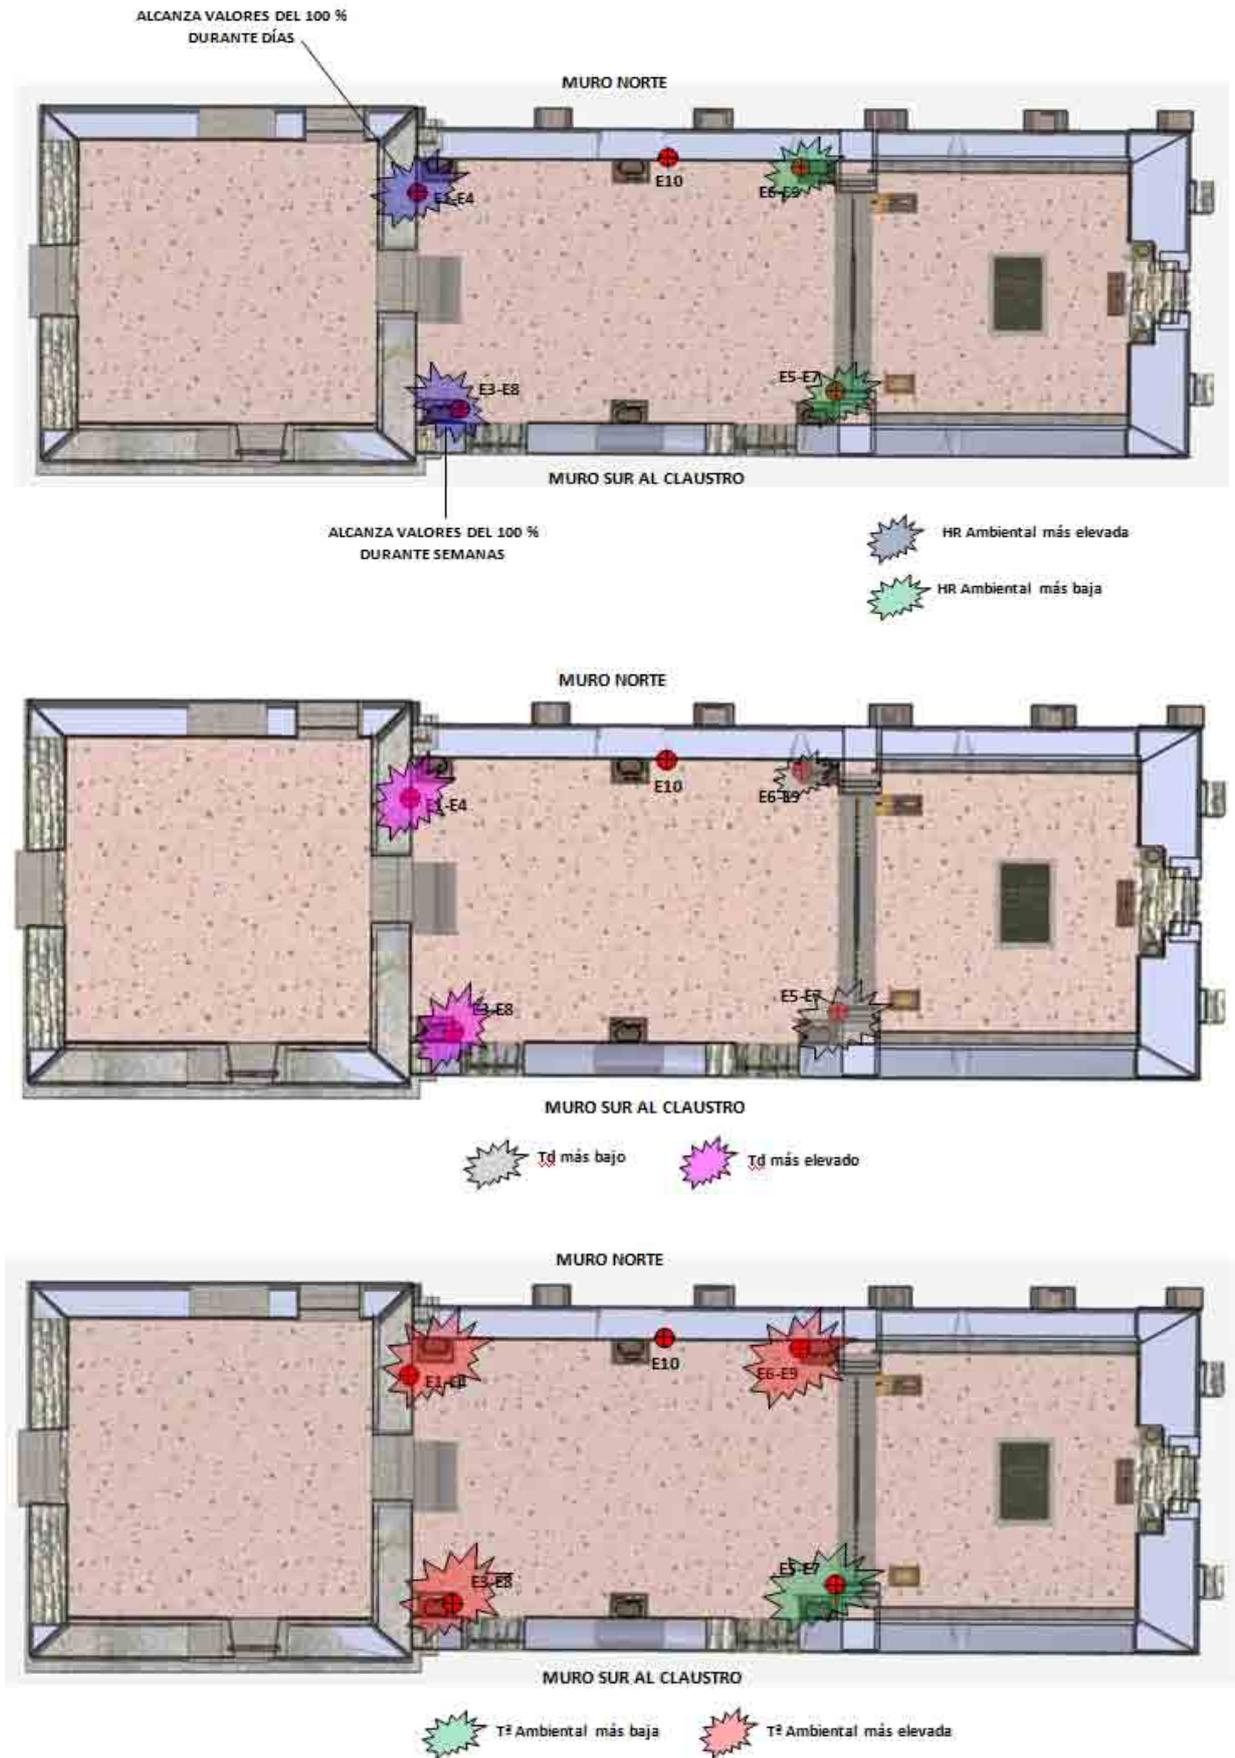
Figura 6. Localización en planta de las zonas donde, durante los 12 meses de monitorización, se detectan los mayores/menores valores de humedad ambiental media (arriba), temperatura ambiental media (medio) y puntos de rocío medio (abajo).

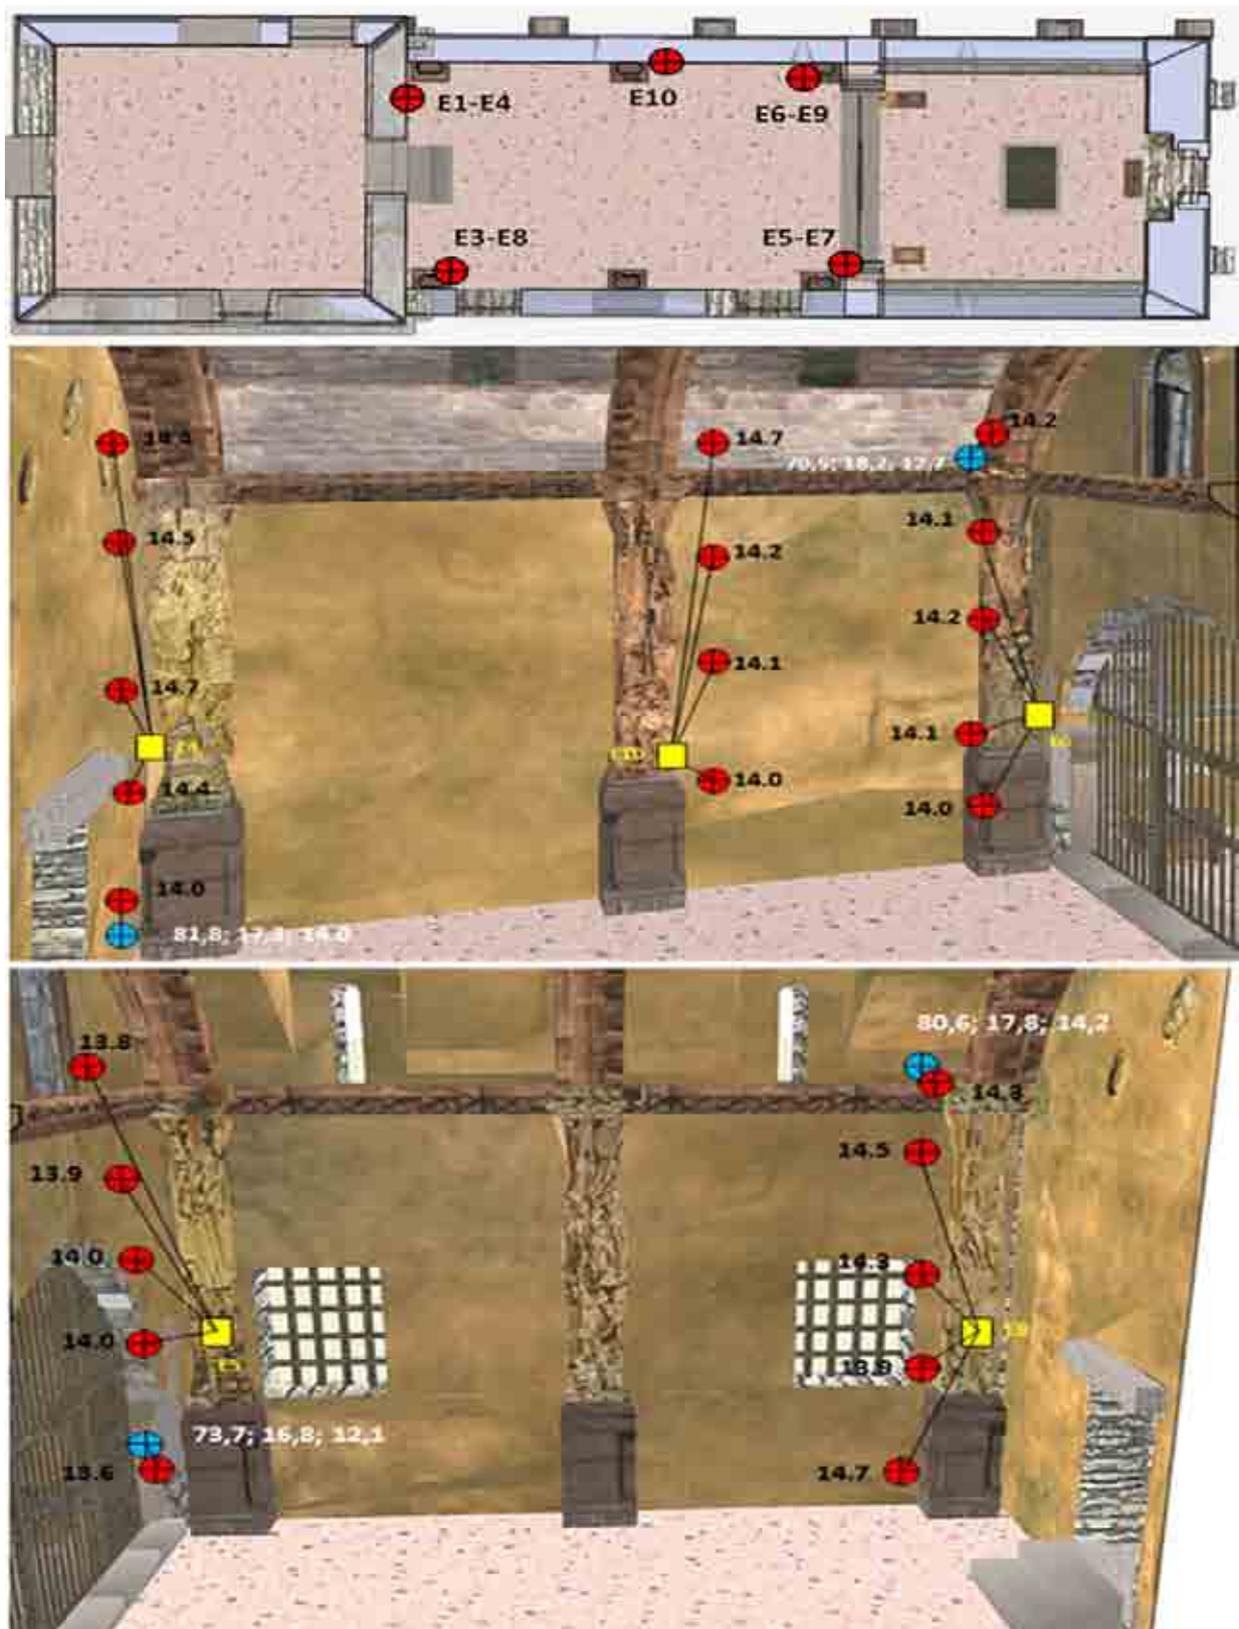
Figura 7. Valores medios obtenidos para los diferentes parámetros monitorizados representados sobre reconstrucción virtual 3D (tomado de F.J. Borge Cordovilla). Datos correspondientes al muro Norte (medio) y al muro Sur (abajo). Las mayores diferencias corresponden a las medias de datos de humedad y puntos de rocío, mientras que las temperaturas ambientales y superficiales muestran menores diferencias. En negro: temperaturas superficiales medias anuales medida en cada sonda. En blanco: humedad ambiental, temperatura ambiental y punto de rocío medios anuales medidos en los respectivos equipos..

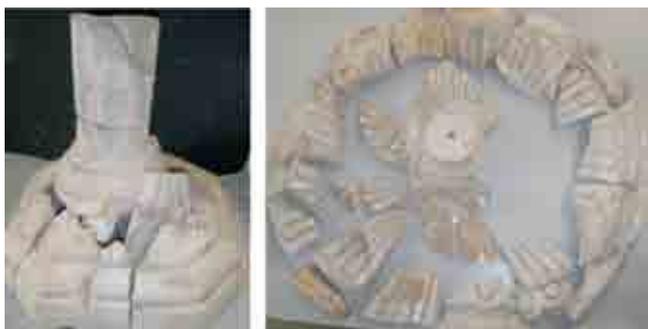
Figura 2. Vista general del estado de conservación de la base, fuste y taza que conforman la pileta, objeto de estudio.

En el primero de los casos, la realización del molde viene obligada por el estado de conservación de la pieza. La obra en cuestión, es originaria de la Iglesia de San Juan de la Cruz (Valencia) y como se aprecia en la figura 2, se encuentra totalmente fragmentada y descontextualizada funcional y estéticamente. Se trata de una piletta de santiguarse de dimensiones 125x80x80cm aprox. y tallada en mármol blanco. La propuesta de intervención consistió en unir y coser internamente todos los fragmentos y en reconstruir las lagunas, mediante el sistema de prótesis y reproducciones parciales, con morteros de matriz inorgánica. Dado que existía un modelo idéntico en el propio edificio [Figura 3] se llevó a cabo el moldeado del fuste con el ciclododecano y el sistema bicapa para, obtener una copia que resistiera el peso de la piletta. Las dimensiones del fuste son 75x24x24cm aprox.

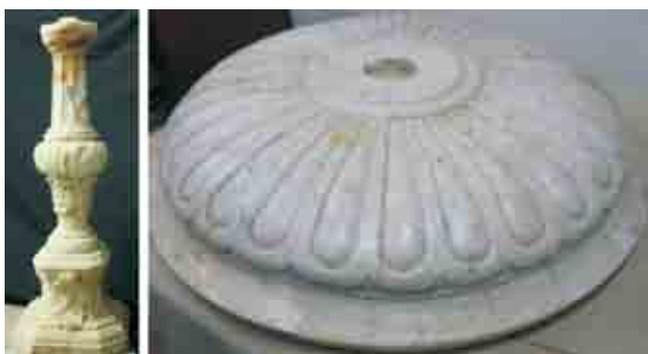
Figura 3. Vista general de la pileta gemela, ubicada en las dependencias eclesiásticas, tomada como modelo y referente para el proceso de moldeado del fuste.

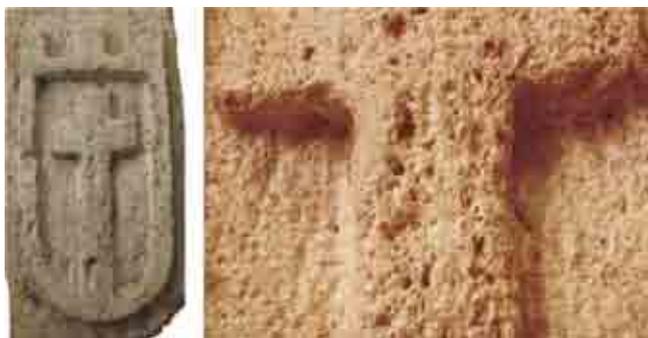
Figura 4. Vista general de la obra objeto de estudio. Obsérvese en la figura de detalle la macroporosidad de la piedra Tosca de Rocafort.

El segundo caso, hace referencia a una dovela heráldica que contiene un detalle de una cruz templaria tallada en travertino, conocido en la zona levantina como piedra Tosca de Rocafort (Valencia) (Roig 1995; Mas 2006). Se trata de una piedra de dureza media, macroporosa, de elevada rugosidad y color crema tostada [Figura 4]. El motivo de la intervención fue la sustitución del original por la copia moldeada, como medida de conservación preventiva. La pieza tiene unas medidas de 49x23x15cm aprox. y es de propiedad particular.

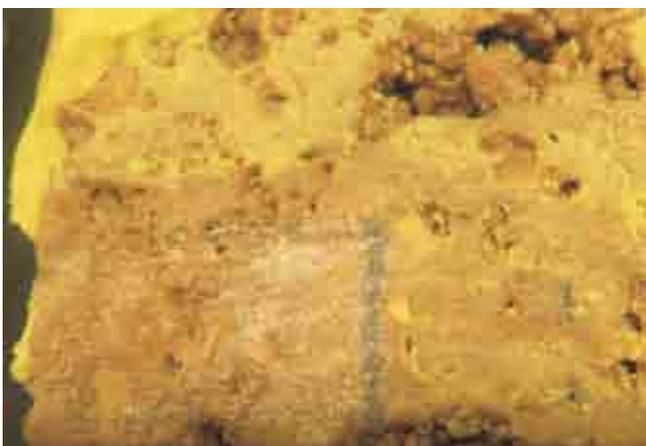
Figura 5. Soporte pétreo travertino TR. Obsérvese la presencia de residuos en el interior de los poros. La cata de remoción indica la eliminación de la mancha en zonas lisas, sin embargo los poros mantienen restos de la sustancia *Putti Soft Fast*[®].

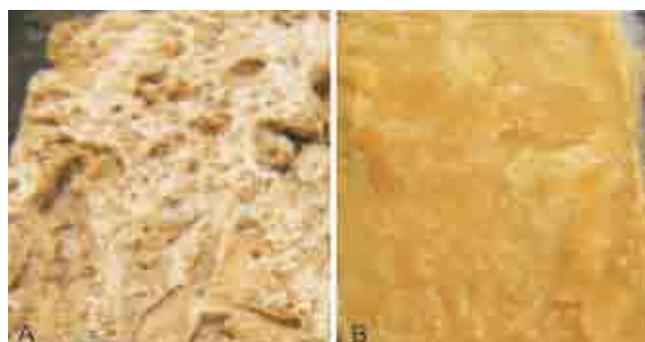
Figura 8. A. Soporte pétreo travertino TR después de 30 días del levantamiento del látex de goma *S602*. No se observa manchado de la superficie. B. Detalle de la impronta retenida en el látex de goma *S602* y reforzado con mat de superficie. Los detalles de los poros son retenidos fielmente conforme al original.

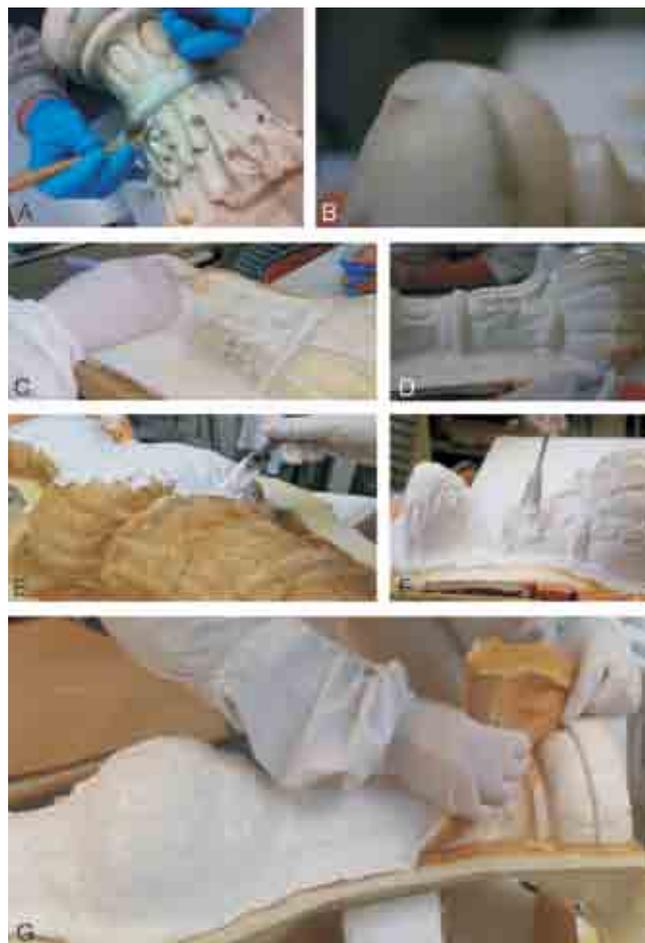
Figura 12. Proceso de preparación y moldeado del fuste; A. Reconstrucción de pequeñas pérdidas de volumen de la decoración mediante plastilina; B. Detalle de los cristales formados sobre la superficie del mármol tras la aplicación del ciclododecano al 50% con *White Spirit D40*; C. Aplicación de la primera capa de látex sobre la capa de ciclododecano; D. Segunda capa de látex reforzada con mat de superficie; E. Aplicación del estrato de acoplamiento mediante silicona *Silastic 3483 RTV*; F. Aplicación del estrato de nivelación con silicona *Silastic 3483 RTV tixotrópica*; G. Fase de desmoldado. Obsérvese que, tanto la capa de látex como los estratos de silicona, forman un todo unitario.

En las figuras 12 y 13 se muestran los pasos llevados a cabo en el proceso de moldeado de las dos piezas, anteriormente mencionadas. El paso previo es la reconstrucción de volúmenes que, originados por varios motivos, rompen la lectura del conjunto. La reconstrucción sigue la forma y detalles de la zona a tratar [Figura 12. A], dependiendo del criterio de intervención.

La siguiente capa, la aplicación del *látex de goma S602*, debe respetar el tiempo de evaporación del disolvente *White Spirit*. A partir de los datos analizados, el margen se sitúa entre 90 y 120min, dependiendo de las características del soporte pétreo. La primera capa de látex de goma debe recoger todos los detalles [Figura 12. C], la segunda y tercera irá reforzada con mat de superficie [Figura 12. D]. Las capas deben aplicarse una tras otra, en mordiente.

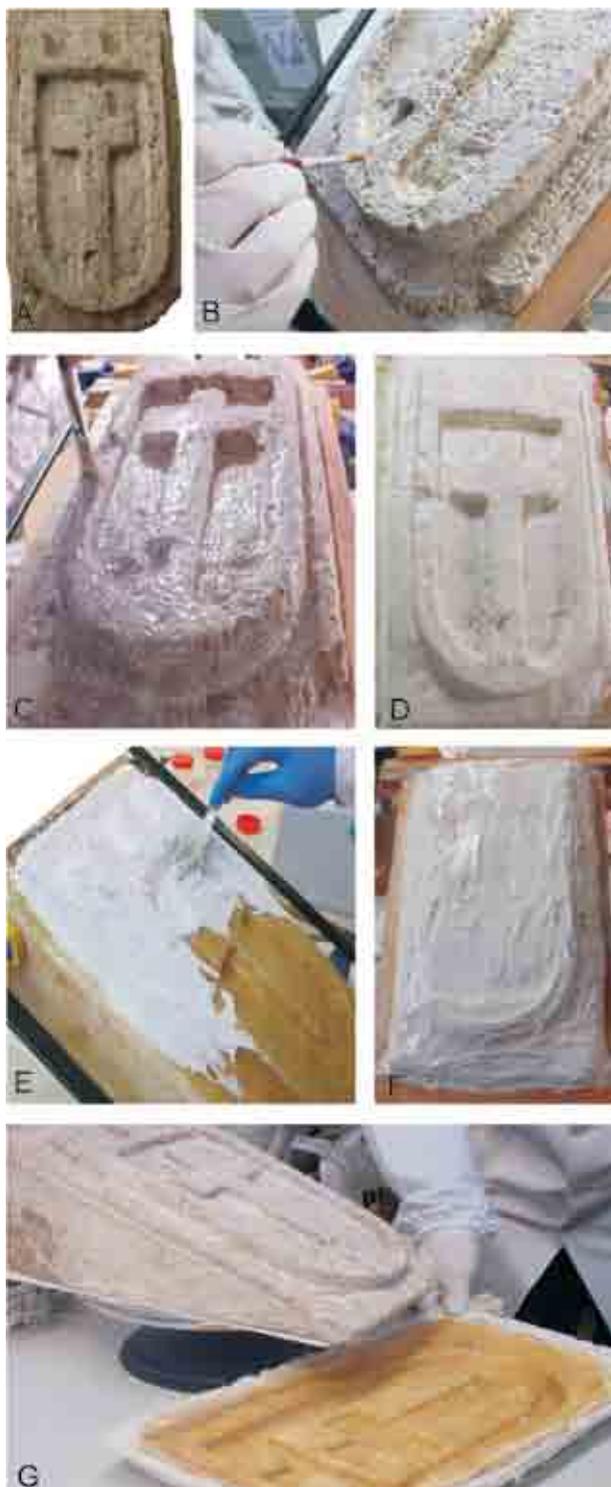
Figura 13. Proceso de preparación y moldeado de la dovela heráldica con cruz templaria. A. Vista general de la pieza; B. Detalle de la aplicación del ciclododecano al 50% con *White Spirit D40* hasta la saturación del poro; C. Aplicación de la primera capa de látex sobre la capa de CDD; D. Tercera capa de látex reforzada con mat de superficie; E. Aplicación del estrato de acoplamiento mediante silicona *Silastic 3483 RTV*; F. Aplicación del estrato de nivelación con silicona *Silastic 3483 RTV tixotrópica*; G. Vista general de la obra, del molde en negativo donde se aprecia el detalle de la textura, y del contramolde que contiene el conjunto. Obsérvese el CDD presente en la superficie de la obra. Durante las siguientes ocho semanas el CDD sublimará totalmente.

La siguiente fase se centra en la aplicación de la sustancia separadora. El CDD impedirá que la pieza entre en contacto con las sucesivas capas responsables de contener la impronta. El número de aplicaciones de la primera capa dependerá de las propiedades del original. Si la superficie es lisa y con una porosidad reducida bastará con una aplicación; si por el contrario, la textura es rugosa y muy porosa, las aplicaciones variarán entre dos y cinco (hasta saturación) [Figura 13. B], con control de la temperatura de la disolución y otros parámetros ambientales del taller.

miento [Figura 13. E] que requiere el contacto perfecto del elastómero con el látex. Transcurridas seis horas, se añade el estrato de nivelación. La silicona empleada es la *Silastic 3483* a la que se le añade un aditivo tixotrópico que le confiere propiedades antidescolgantes [Figura 13. F]. Finalmente, y transcurridas aprox. doce horas, se realiza la caja rígida contenedora de todas las capas y estratos descritos. Generalmente suelen usarse resinas acrílica y/o de poliéster reforzadas con mat de fibra de vidrio. Endurecida la caja rígida, se lleva a cabo el proceso de apertura de las partes que conforman el molde. Por un lado la caja, por otro la capa elástica que contiene la impronta (combinación del látex de goma más la silicona) [Figura 13. G] y por otro, la pieza con el CDD en fase de sublimación.

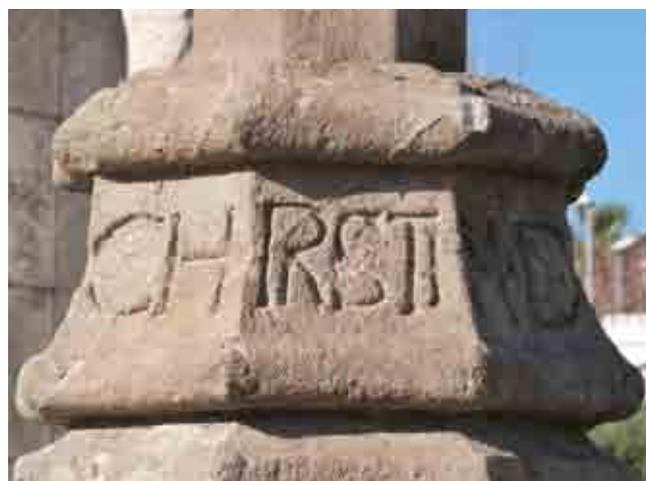
Figura 2. Base de la cruz donde aparece la inscripción ANNO CHRISTI MD

La base es octogonal y está decorada por una moldura, con la inscripción ANNO CHRISTI MD [figura 2]. El fuste, también octogonal, se remata con un capitel esculpido con la imagen de ocho santos no identificados debido al mal estado de conservación dentro de hornacinas de factura gótica. La cruz, decorada con motivos vegetales y hojas de acanto, tiene dos relieves dispuestos en cada una de sus caras: en una, la imagen de Cristo crucificado con la calavera a los pies; en la otra, la imagen de la Virgen con el Niño en brazos.

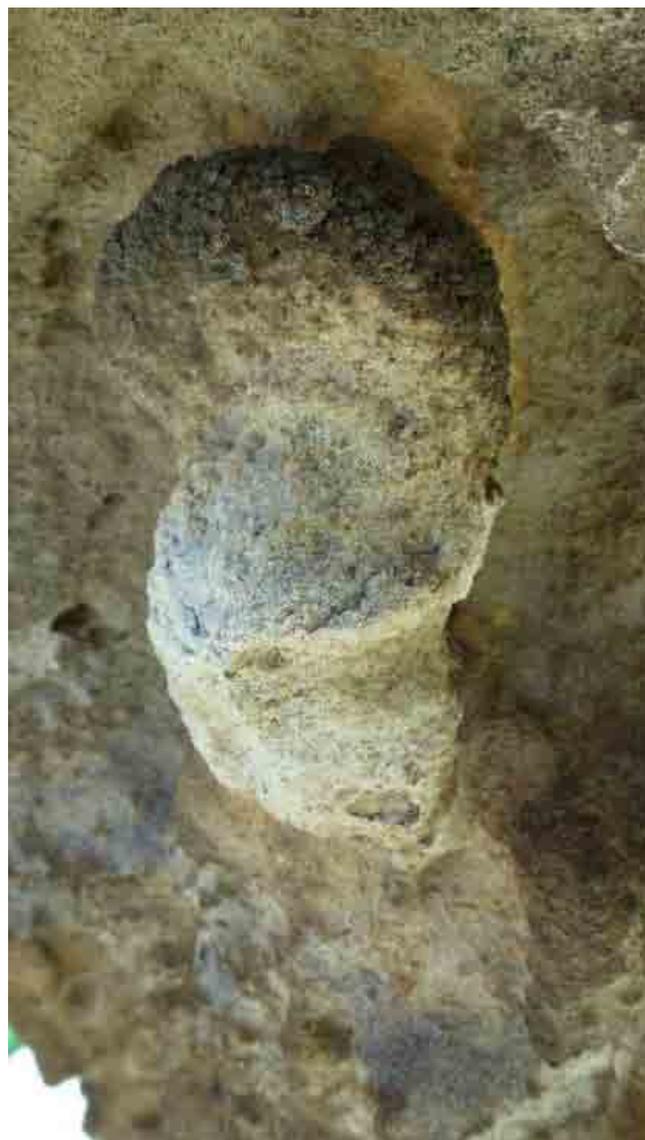
Figura 3. Detalle del santo de la cara sudeste en peor estado de conservación

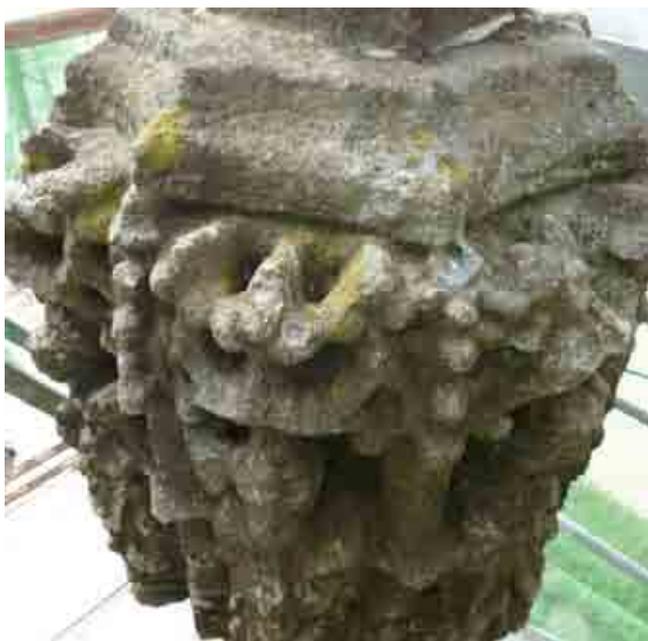
Figura 4. Vista del capitel por la cara Noroeste, más sombría, con presencia de costra y biodeterioro

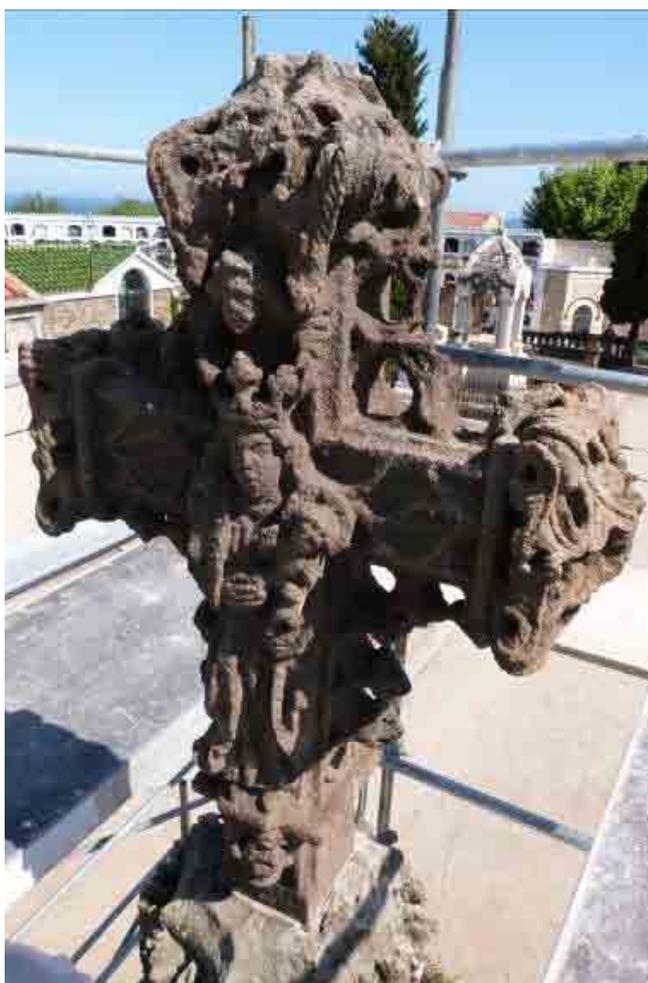
Figura 5. Vista de la cruz y el capitel desde el lado Noreste.

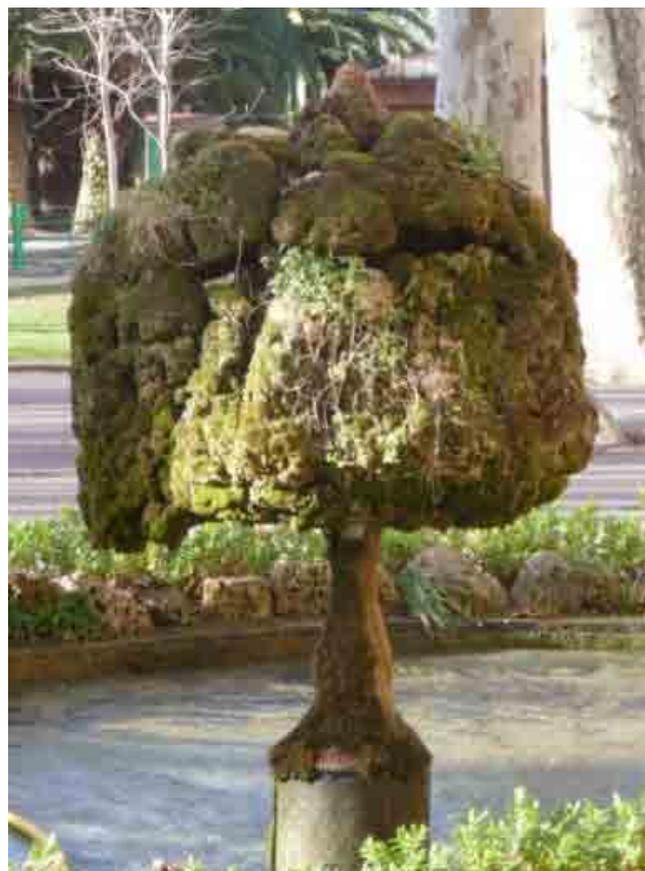
Figura 6. La fuente del Palau Mercader antes de la 1ª fase de la intervención

El grosor y peso de las concreciones, además de formar una cobertura exterior con musgo y plantas superiores que le dieron un aspecto parecido a un árbol, también ponían en peligro la estabilidad e integridad de la fuente. [Figura 6]

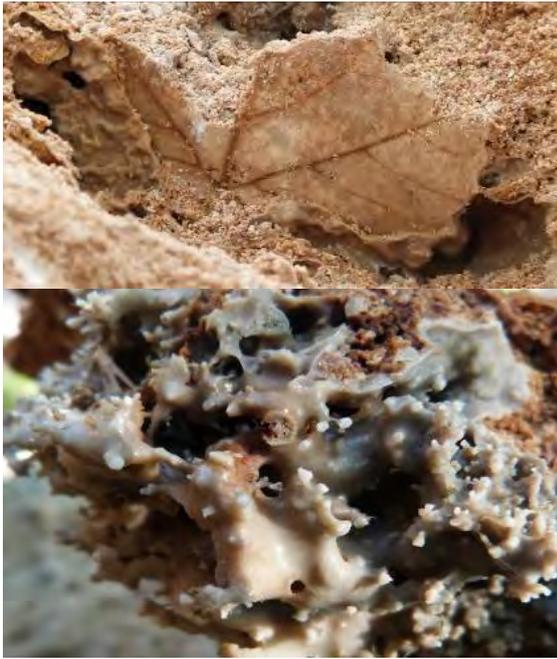
Figura 7. Elementos vegetales fosilizados o carbonatados

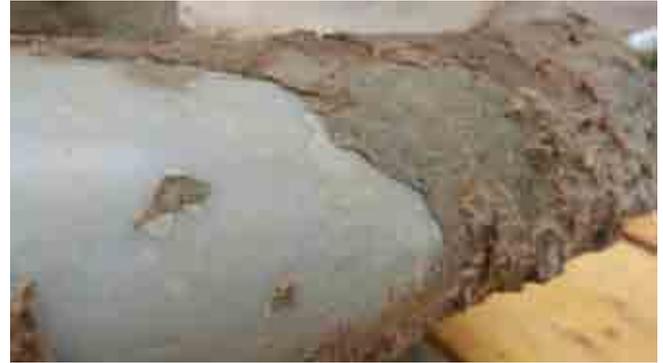
Figura 9. Estratos calcáreos en la superficie

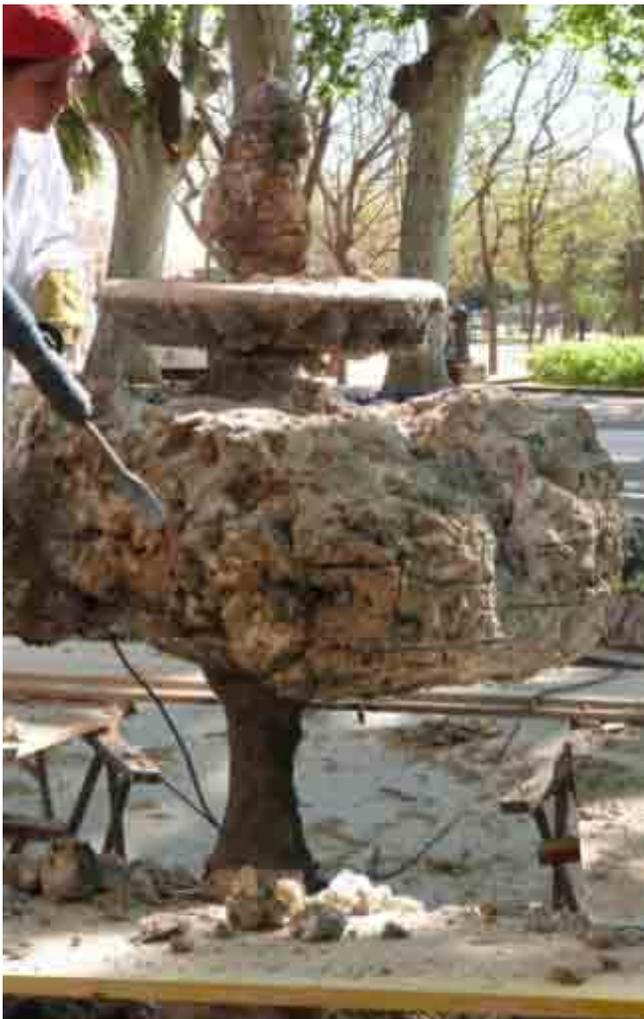
Figura 8. La fuente del Palau Mercader durante la 1ª fase de intervención

La retirada de todos estos recubrimientos calcáreos junto con otros elementos, como piedras y restos de materiales, se hizo manual y mecánicamente, utilizando martillos y escarpas en combinación con radiales y martillos neumáticos eléctricos [figura 8]. Una vez extraídos llenaron 1 saco y medio de escombros, lo que equivale a aproximadamente 1m³ de volumen y 1000Kg. de peso.

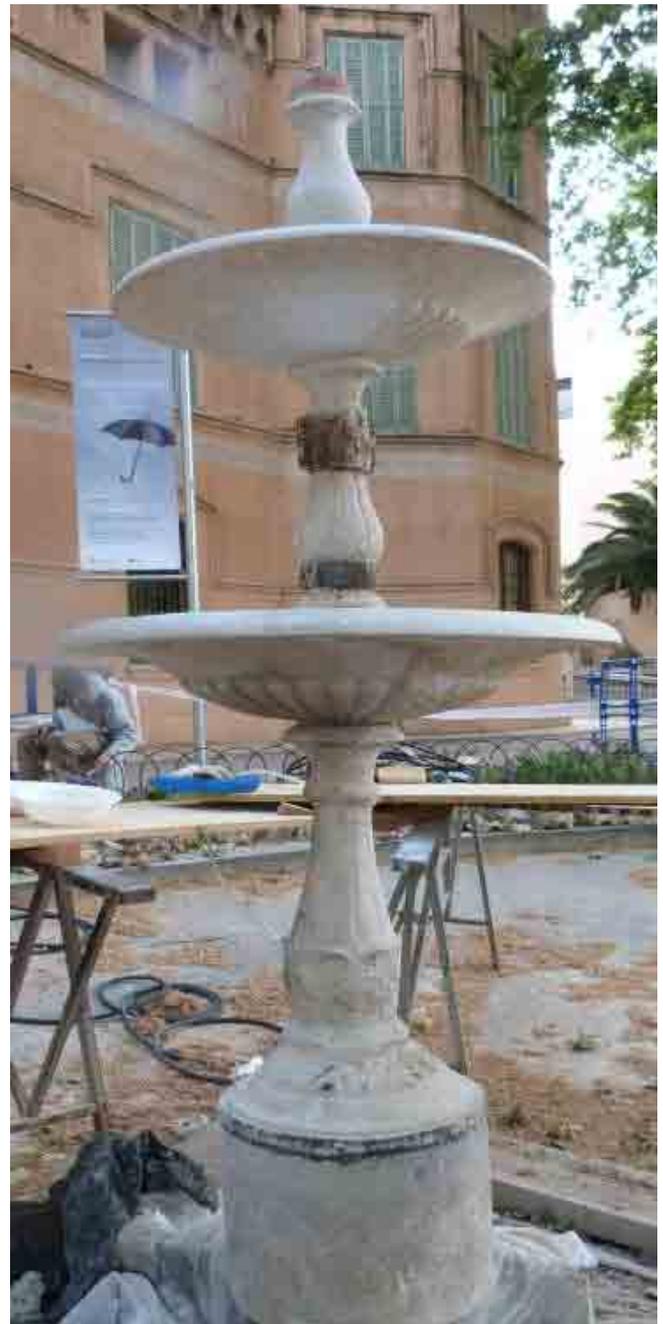
Figura 10. La fuente del Palau Mercader después de la 1ª fase de intervención

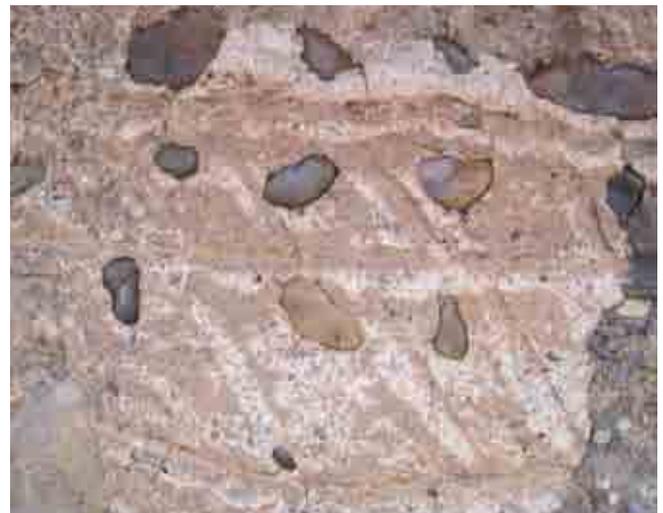
Figura 2. Jornadas de trabajo o las tongadas

Las pérdidas de volumen del revoco dejan ver claramente las jornadas de trabajo o las tongadas [figura 2] que se suceden cada tres líneas horizontales o cada dos franjas. Lo fueron revocando de abajo hacia arriba, dejando un bisel curvado en la parte superior para que montara encima la siguiente tongada. Cada una de estas jornadas mide aproximadamente 43 cm de anchura; las dos bandas se reparten esos centímetros de forma desigual ya que la banda inferior tiene unos 25 cm de ancho, mientras que la superior es de 18 cm.

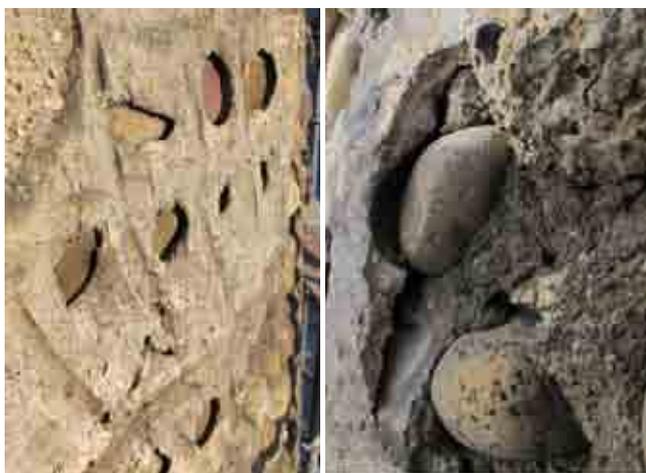
Figura 3. Lado orientado hacia el Sur

El lado orientado hacia el Sur presenta una deformación plástica muy acusada [figura 3], existiendo un grave riesgo de desprendimiento por el combamiento del revoco. De hecho la gran laguna que existe en esta zona se ha desprendido por esta causa. Este lado del revoco ha sufrido en mayor medida las condiciones climáticas adversas, en este sentido las oscilaciones térmicas han sido cruciales para el desarrollo de esta alteración. León se caracteriza por tener contrastes de temperatura bastante acusados, helar durante la noche y a mediodía llegar hasta los 18°C. Teniendo en cuenta que el sol está incidiendo directamente sobre este lado del revoco durante casi todo el día, la temperatura que realmente tiene que soportar el mortero se multiplica. Además de las oscilaciones térmicas, otro factor que influye en el combamiento del revoco es el coeficiente de dilatación térmica, diferente para cada uno de los materiales que componen la muralla.

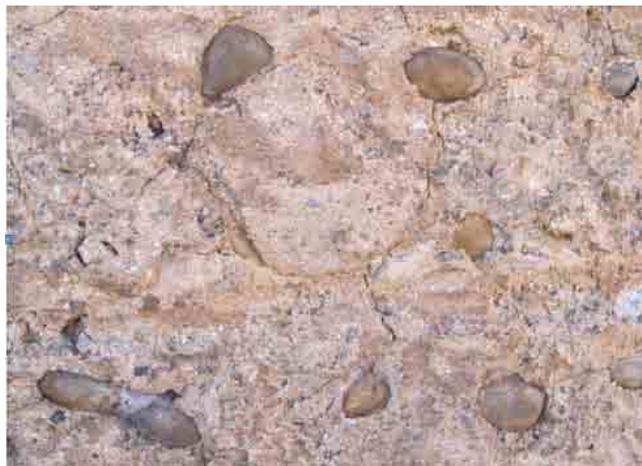
Figura 4. Alteraciones del revoco en forma de grietas, fisuras, etc

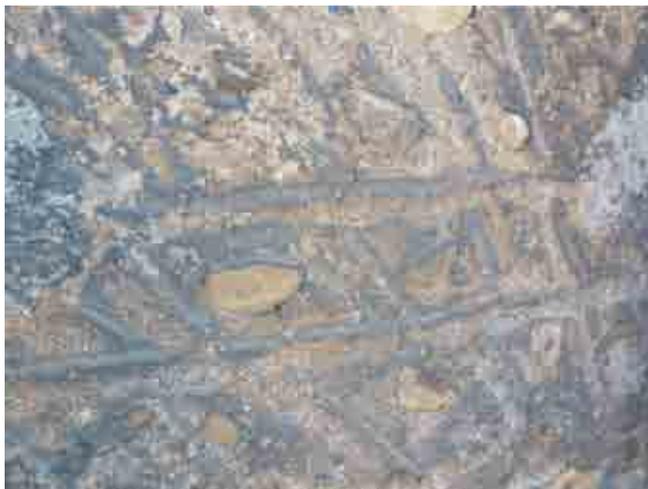
Figura 5. Costra negra se concentra en mayor medida sobre las zonas cóncavas, tanto de las incisiones que marcan la decoración del revoco como del mortero que rodea los cantos rodados
