Ge-conservación
Conservação | Conservation

ISSN: 1989-8568

Historia de la Conservación Preventiva*. Parte II

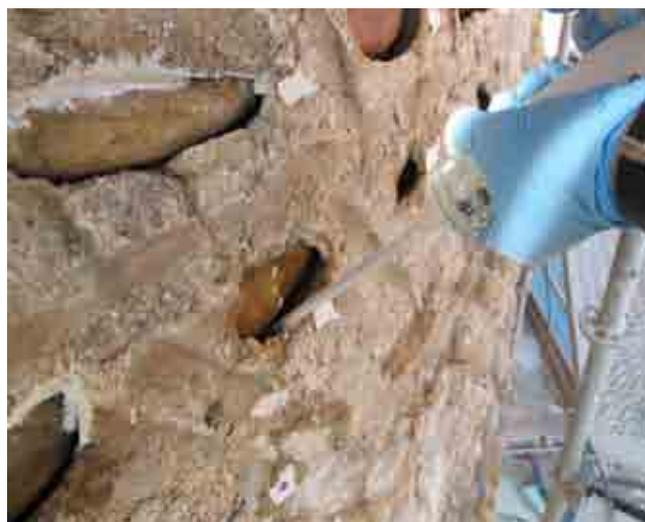
Figura 6. Inyección del mortero fluidificado con una jeringuilla grande acoplada a una cánula de plástico

ya que era un sellado provisional. Para el relleno de las zonas abombadas, se inyectó el mortero fluidificado con una jeringuilla grande acoplada a una cánula de plástico para poder acceder a las zonas más difíciles [figura 6]. En este paso es muy importante seguir un orden a la hora de rellenar, comenzando por las zonas más bajas para ir ascendiendo poco a poco, asegurándose de que todos los espacios internos queden rellenos. En los lugares en los que el espacio lo permitía se iba batiendo el mortero inyectado para facilitar su penetración y eliminar las posibles burbujas.

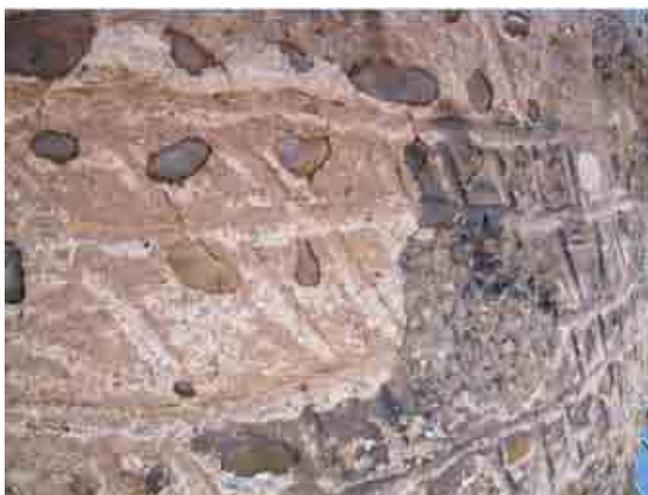
Figura 7. Área de aplicación

Es entonces cuando se inicia la limpieza química. Previamente se realizaron pruebas para ver cuánto tiempo se tenía que dejar actuar el producto para que fuera efectivo y se vio que 20 minutos era suficiente. El producto se aplicó con un pincel haciendo una capa de cierto grosor y sólo se limitaba a las zonas negras; el área de aplicación se limitó a 1 metro cuadrado de cada vez, para evitar que el producto se secase y hubiera que repetir la aplicación [figura 7]

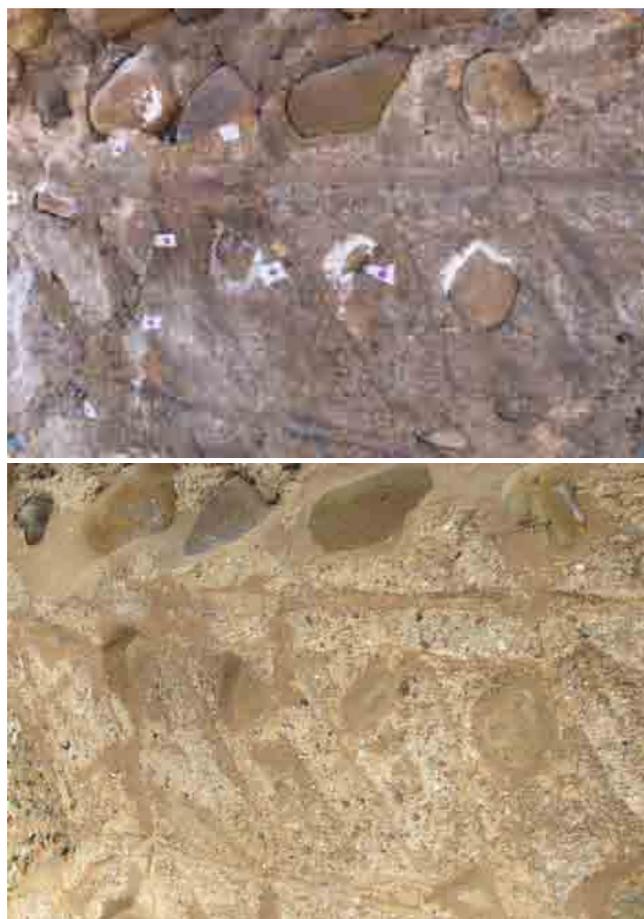
Figura 8. Grietas, oquedades y zonas picadas que se han sellado.

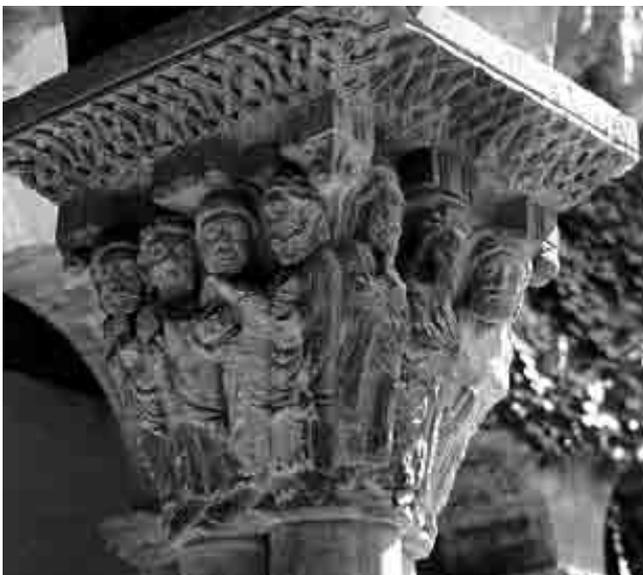
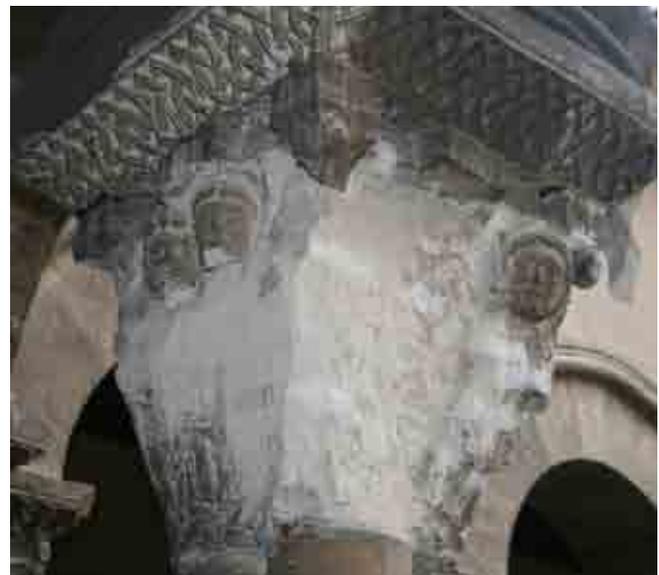
Figuras 2 y 3. Comparativa de la evolución de daños en un mismo capitel entre 1960 y 2005.

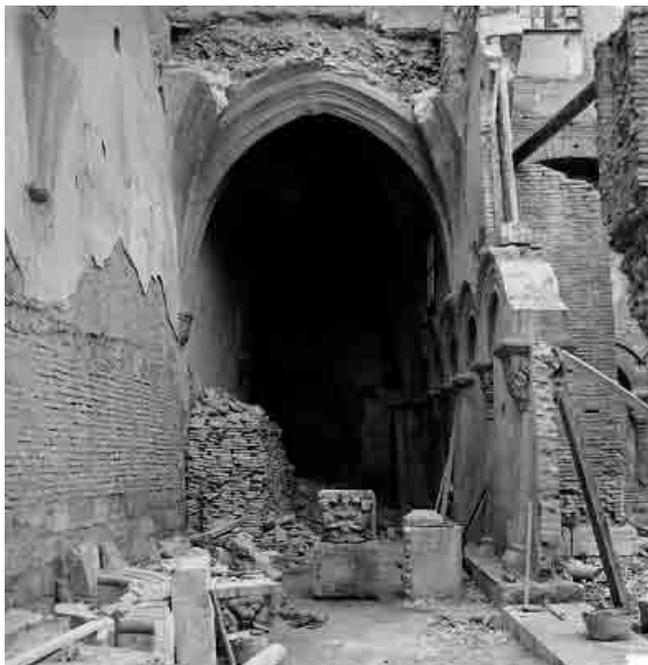
Figura 5. Proceso de desmontaje en 1940.

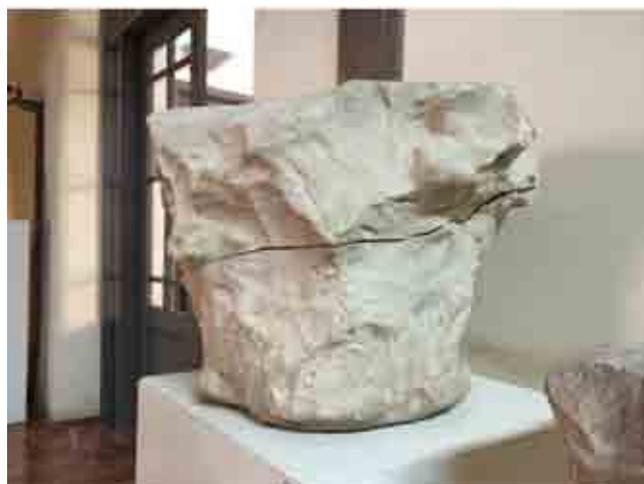
Figura 6. Capitel expuesto en el Archivo Municipal de Tudela, fractura horizontal abierta hace 3 años.

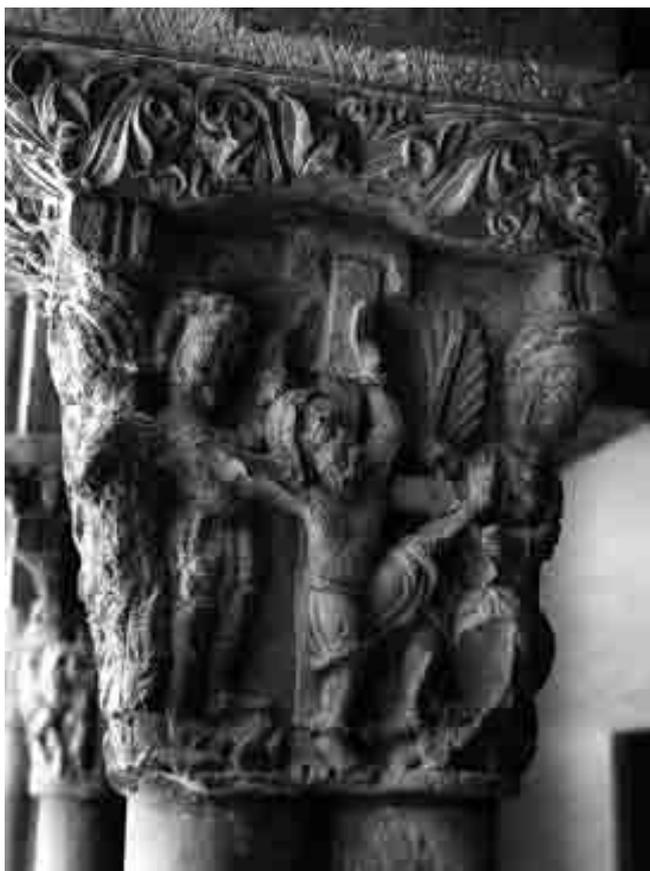
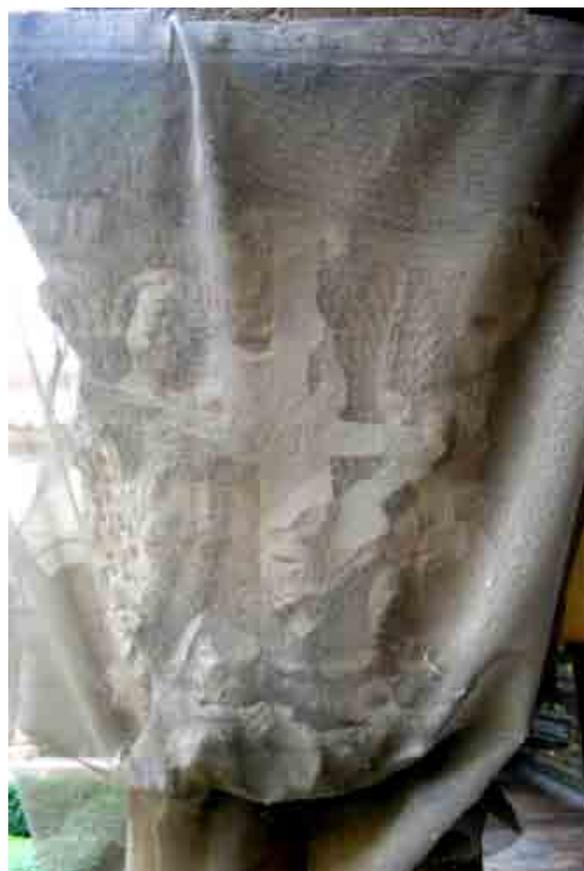
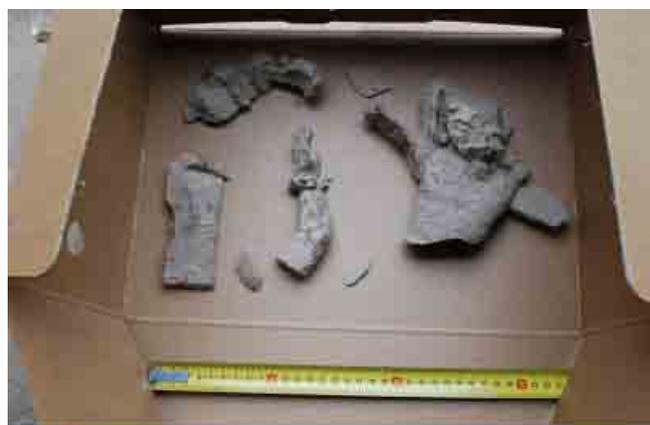
Figuras 7, 8 y 9. Proceso de destrucción de elementos escultóricos. Capitel de San Andrés entre 2007 y 2012, y fragmentos recuperados de la malla.

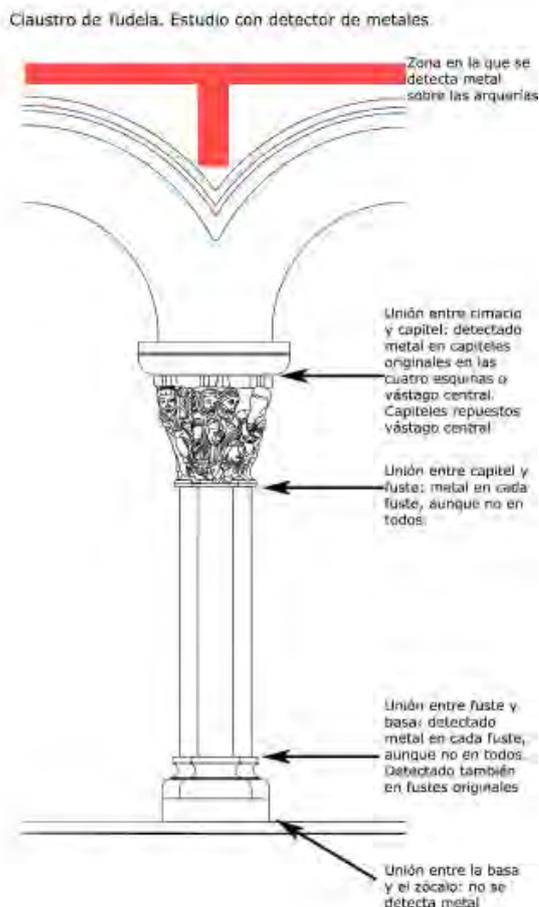
Figura 10. Gráfico mostrando la colocación de varillas de hierro.

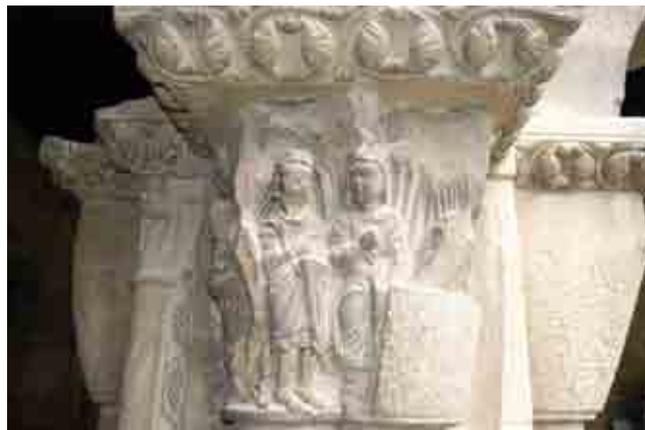
Figura 11. Lesiones antiguas estables en un capitel colocado con sólido capaz de arenisca en 1940.

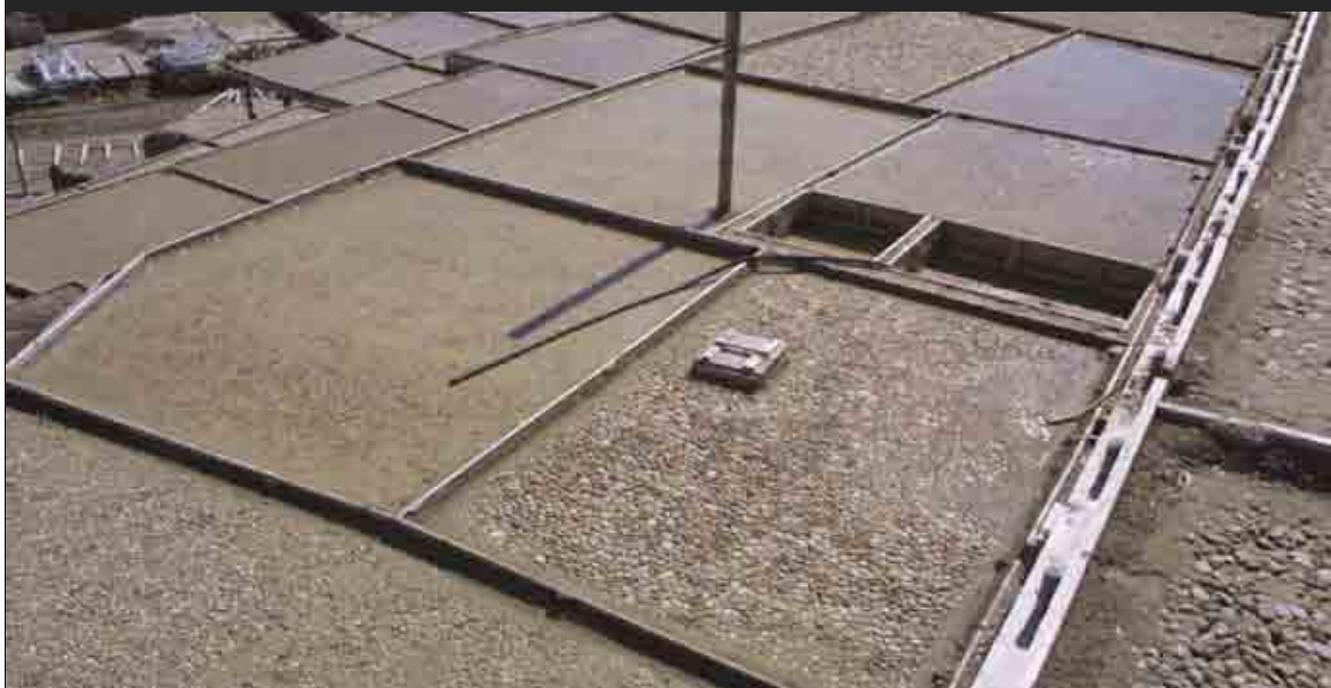
TIPOS HISTÓRICOS DE ERA

Tipo Siglo XIX. Base de Arcilla y Acabado de Canto Rodado

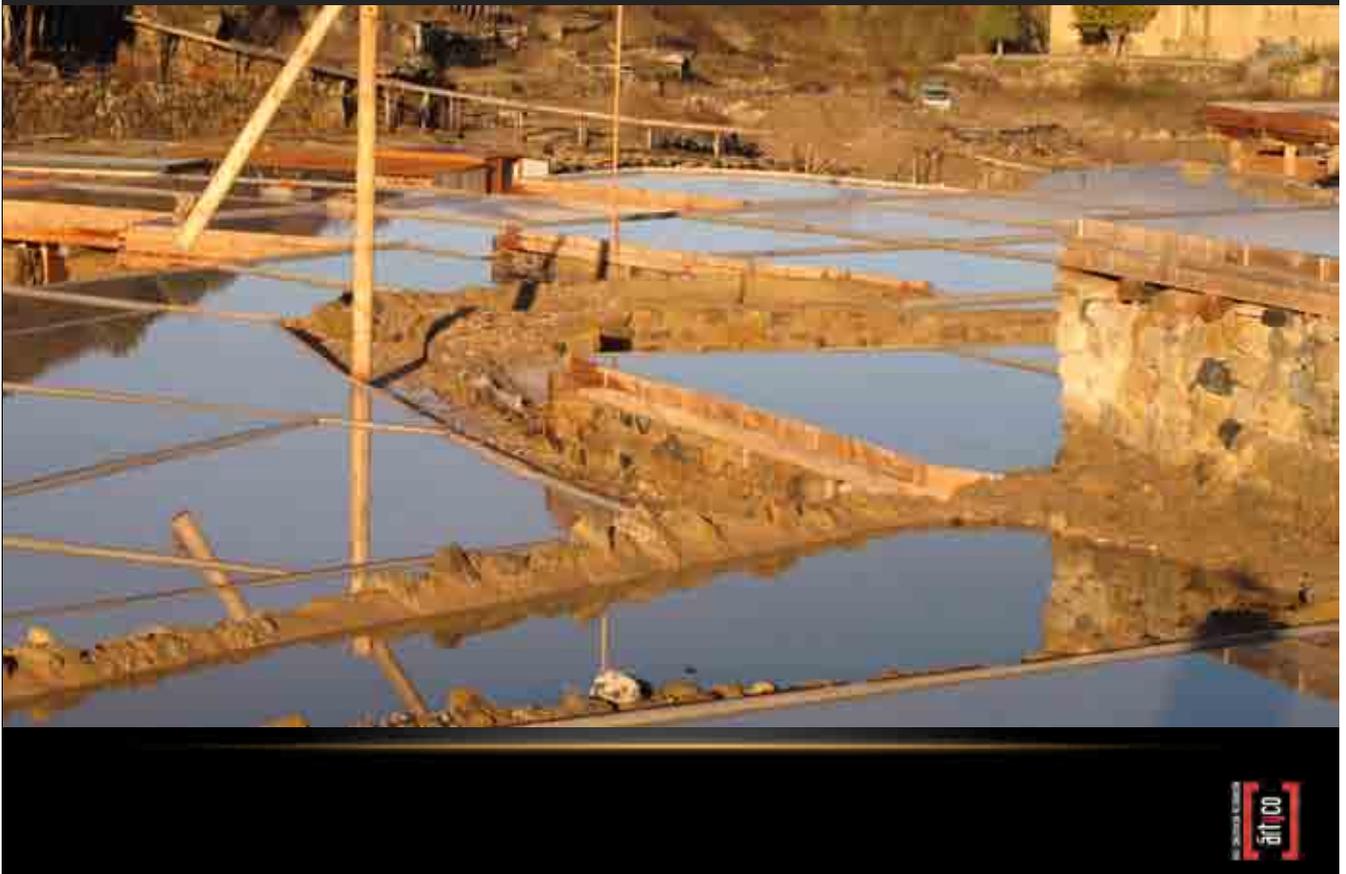
TIPOS HISTÓRICOS DE ERA

Tipo Siglo XX Base de Arcilla y Acabado de Cemento sobre Canto Rodado

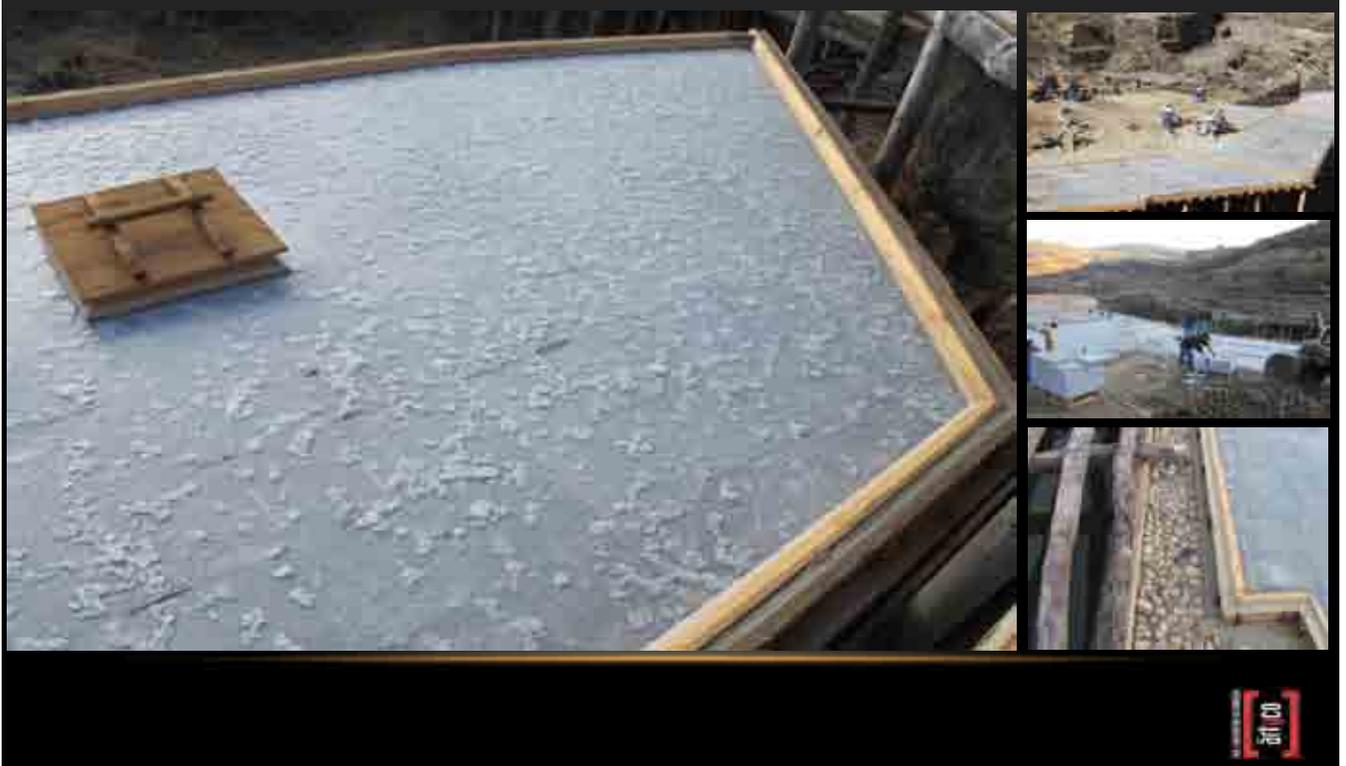
TIPOS HISTÓRICOS DE ERA

Tipo Siglo XXI. Base de Arcilla y Acabado de Piedra

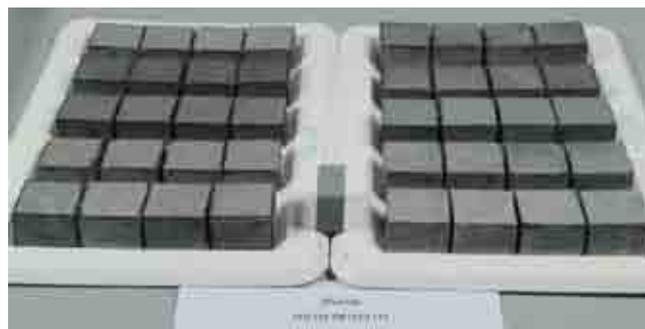
Figura 1. Aspecto general de probetas de todas las variedades antes del ensayo de alterabilidad de hielo-deshielo.

Después del primer corte se escogieron varias litologías entre las más aptas y se sometieron a ensayos de durabilidad o envejecimiento artificial acelerado y observar su comportamiento. Sus resultados darían las rocas más aptas para el fin propuesto.

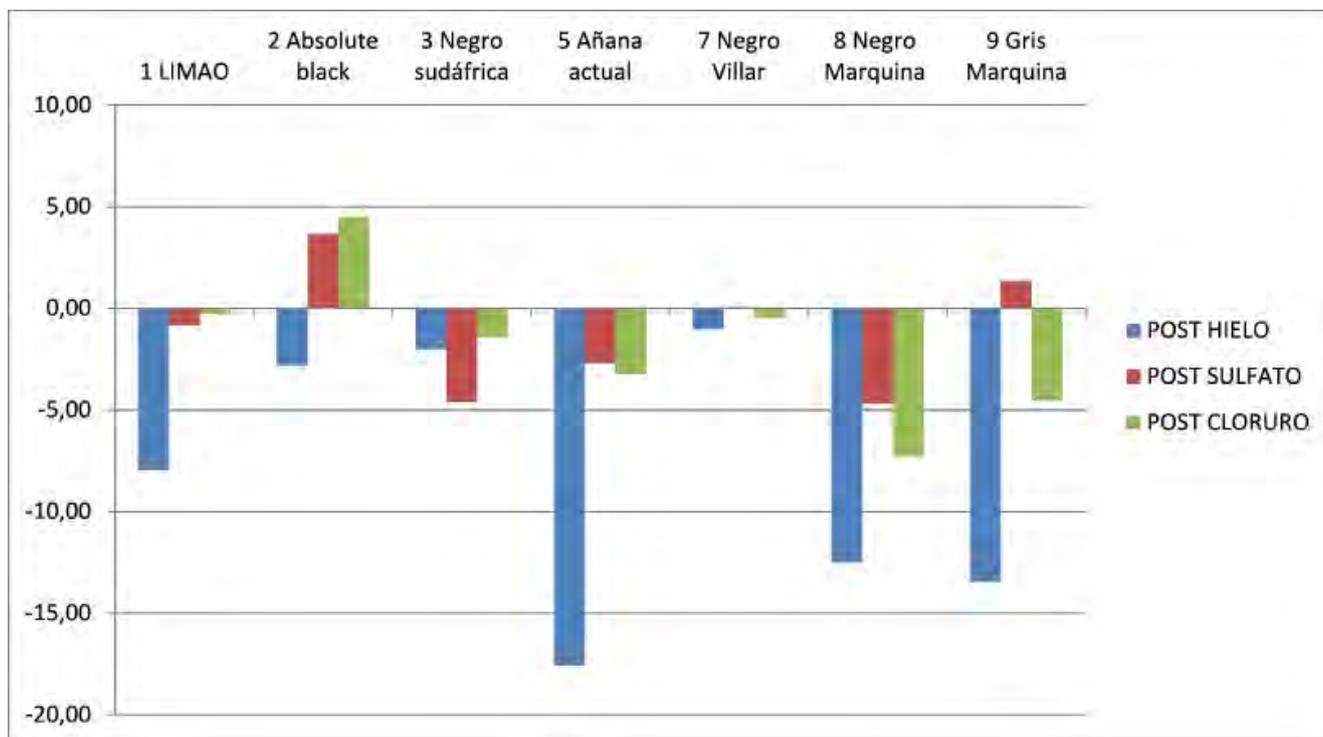
Figura 3. Variación de velocidades ultrasónicas tras los ensayos de alterabilidad mencionados. Las variaciones más negativas frente a un proceso suelen indicar pérdida de propiedades mecánicas del material.

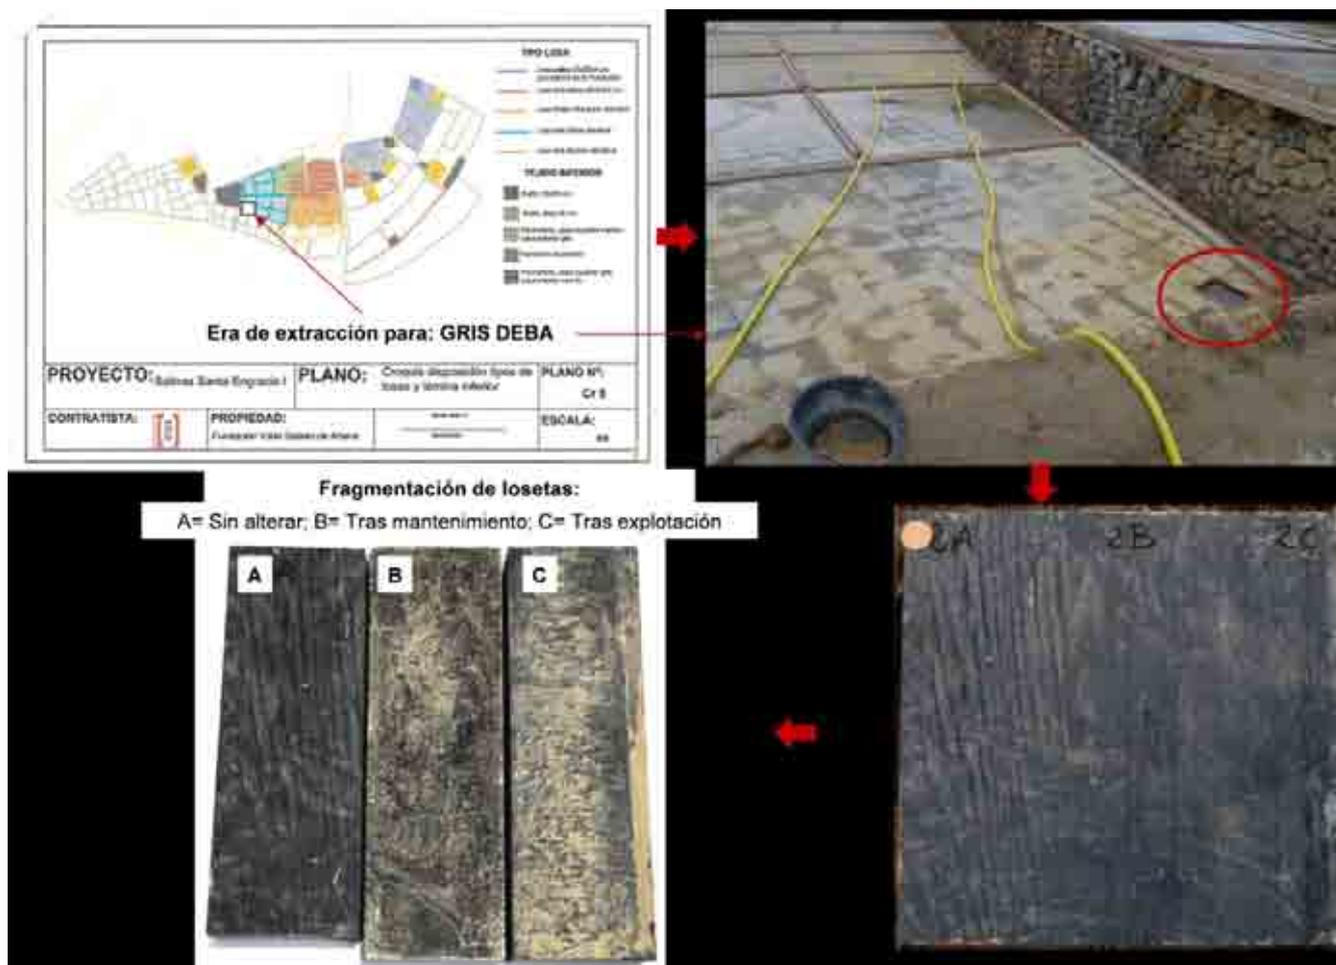
Figura 4. Localización y zona de extracción progresiva de fragmentos: 1º inalteradas (A), después del mantenimiento (B) y después de la fase de extracción (C), de una de los tipos de piedra, en este ejemplo de la caliza Gris Deba.

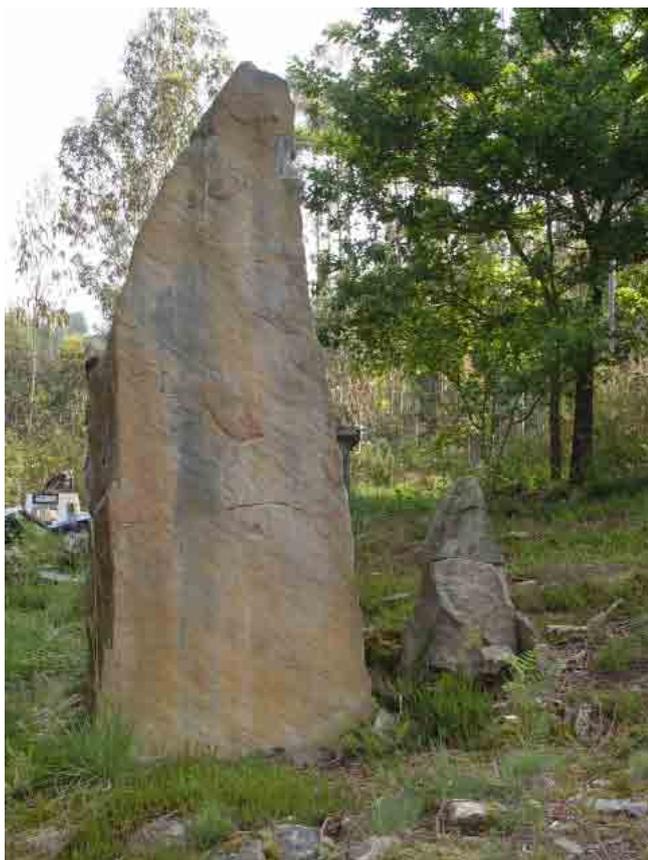
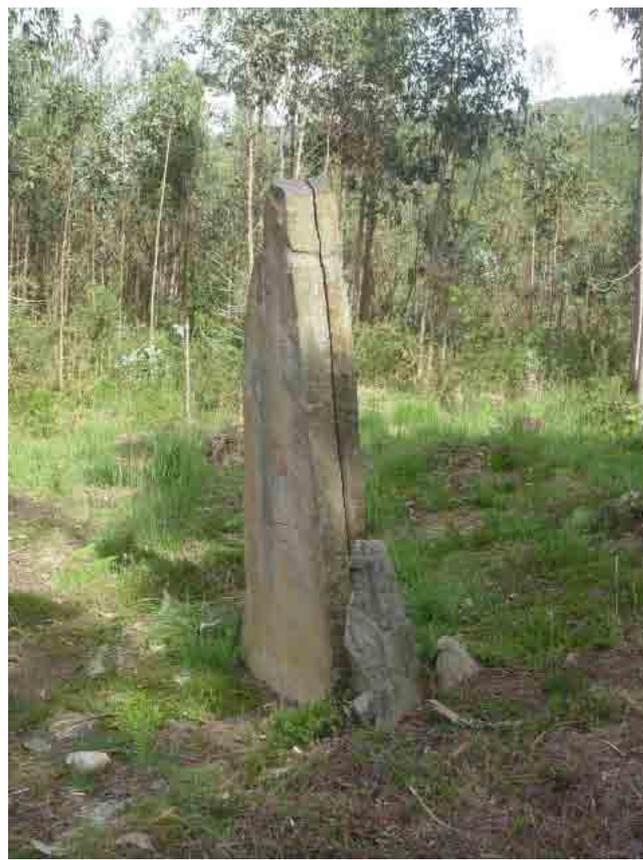
Figuras 1 y 2. Distintas vistas del monolito

Los incendios de 1989 afectaron al monolito fracturándolo longitudinalmente, por lo cual se programó una intervención arqueológica de urgencia (Pujana 1990). La directora de la excavación definió el yacimiento como un cromlech encuadrable en los inicios de la Edad del Hierro y el final el Bronce final.

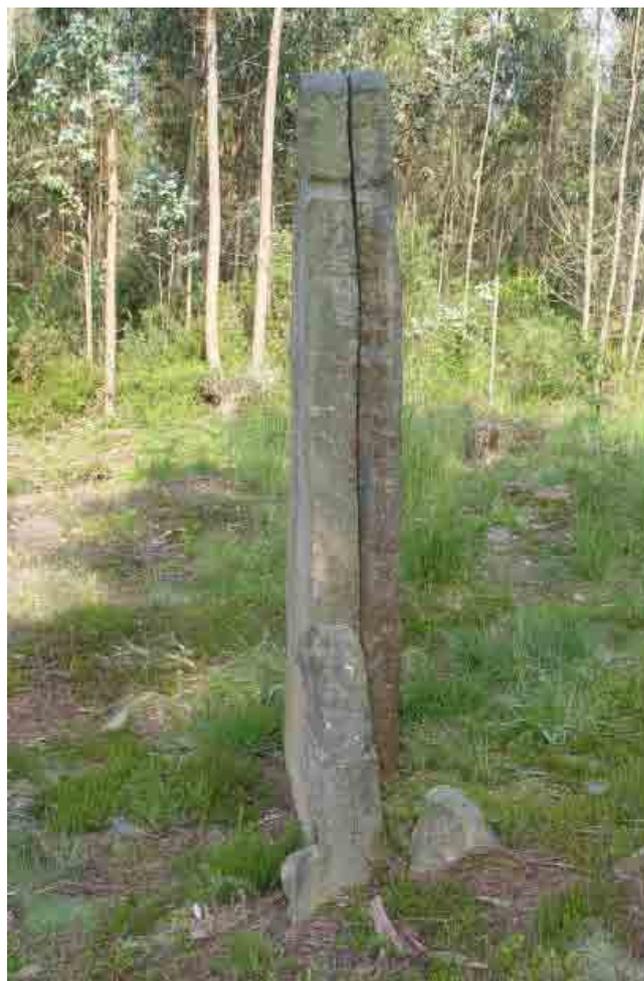
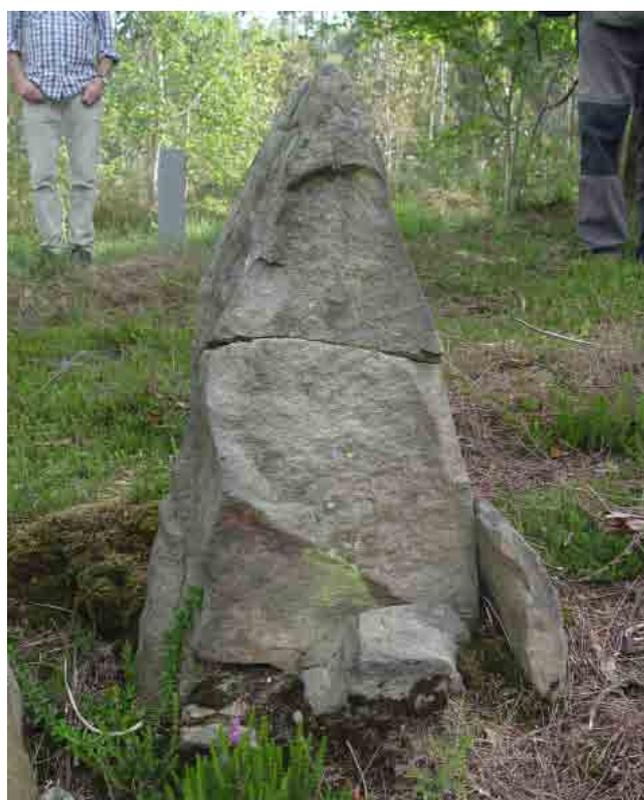
Figuras 3 y 4. Distintas vistas del monolito

Primero se inyectaron lechadas hidráulicas según formulación del Laboratorio General de la D.F.A para rellenar hasta los huecos más pequeños, posteriormente se inyectaron morteros fluidos. La primera inyección de consolidación se realizó el 16 de mayo, la segunda el 30 de mayo, la tercera el 7 de junio y la cuarta el 16 de agosto de 2012.

Este tipo de materiales (cal hidráulica NLH -3,5 gris) adquieren su resistencia máxima a edades tardías, tras 2 años de curado, por lo que se consideró necesario dejar sobre el menhir las medidas de protección y sujeción (las cinchas) que se colocaron durante los trabajos, por espacio mínimo

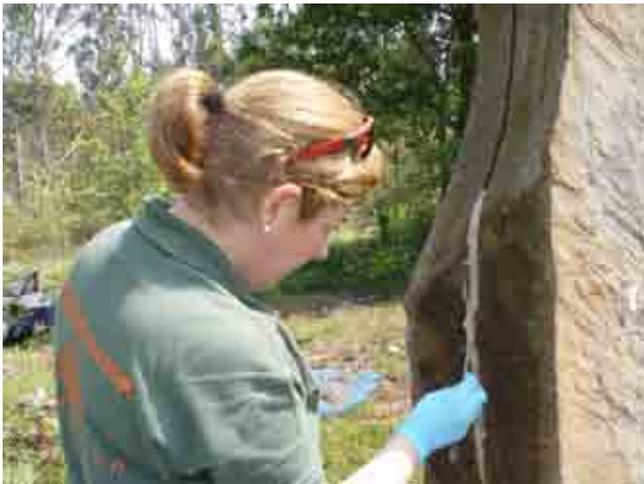
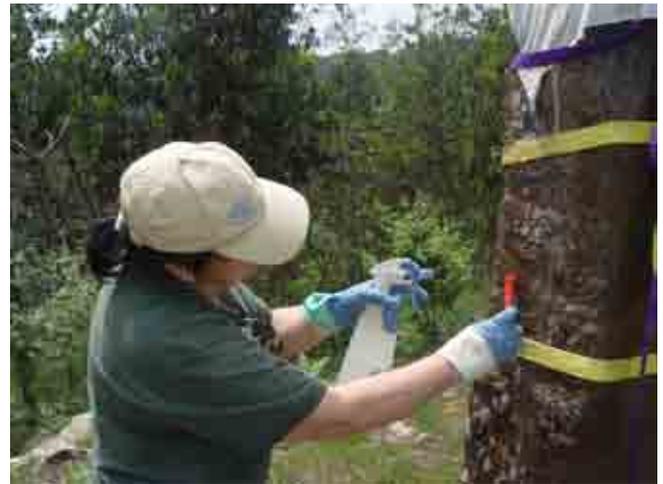
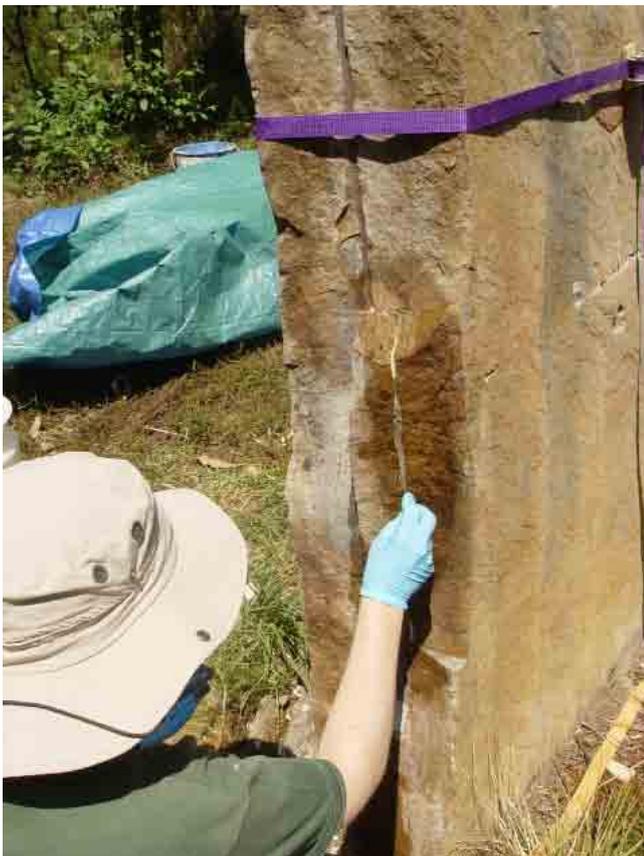
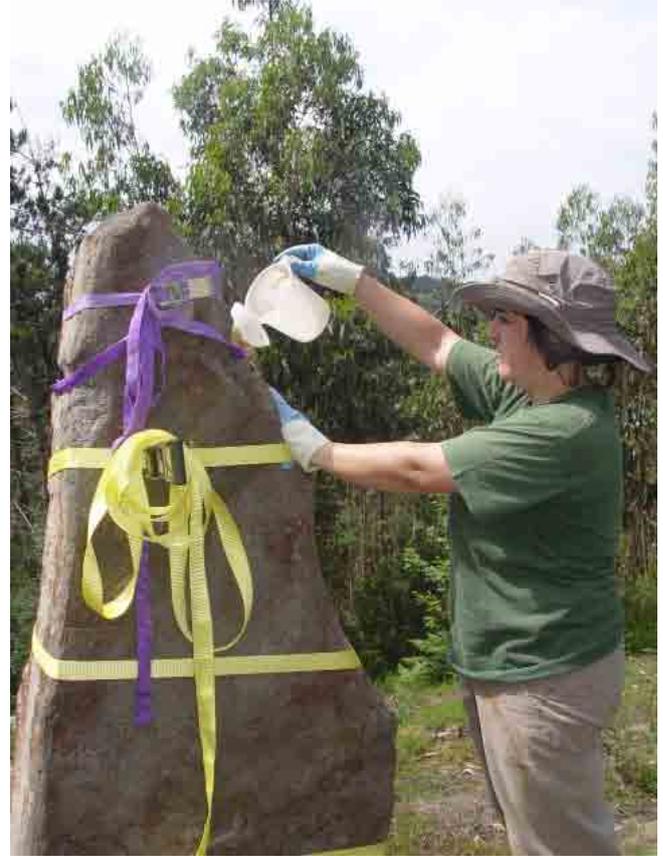
Figuras 7, 8, 9, 10. Procesos de colocación de morteros de cierre, eliminación puntual de la colonización biológica y consolidación mediante inyecciones de lechadas hidráulicas.

- **Tratamiento de fijado de lascas,** tras la limpieza de la colonización biológica de la superficie con lascas, se colocaron unos morteros de cierre de baja granulometría para favorecer su aplicación en las fisuras.

- **Tratamiento de colocación de morteros definitivos,** para ello se realizaron pruebas de coloración, granulometría y textura. Las pruebas se llevaron

a cabo con morteros de cal hidráulica NHL 3,5 gris y áridos de diferente granulometría y color con la dosificación cal: árido (1:3), confeccionados por nosotros. Antes de la colocación de los morteros definitivos se seleccionaron los más adecuados junto con la Dirección Facultativa.

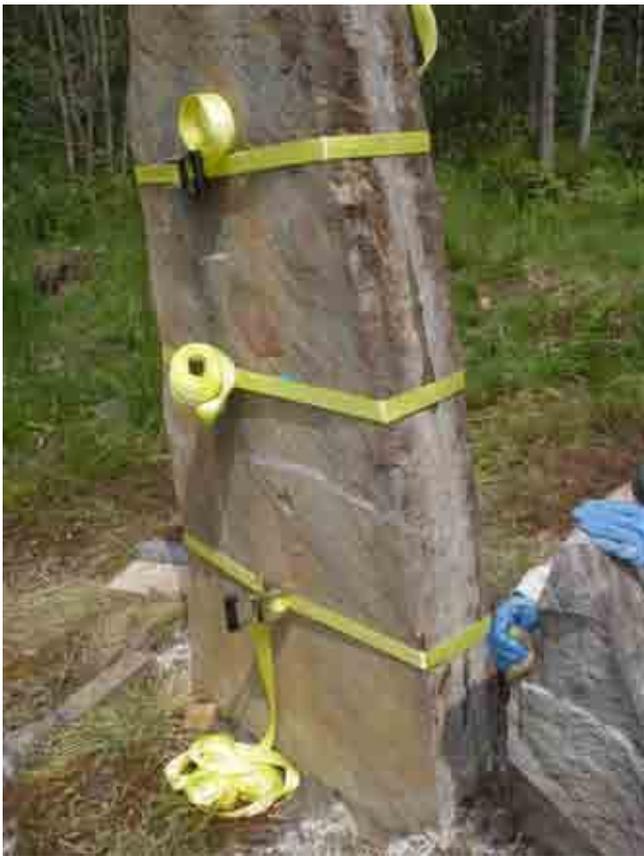
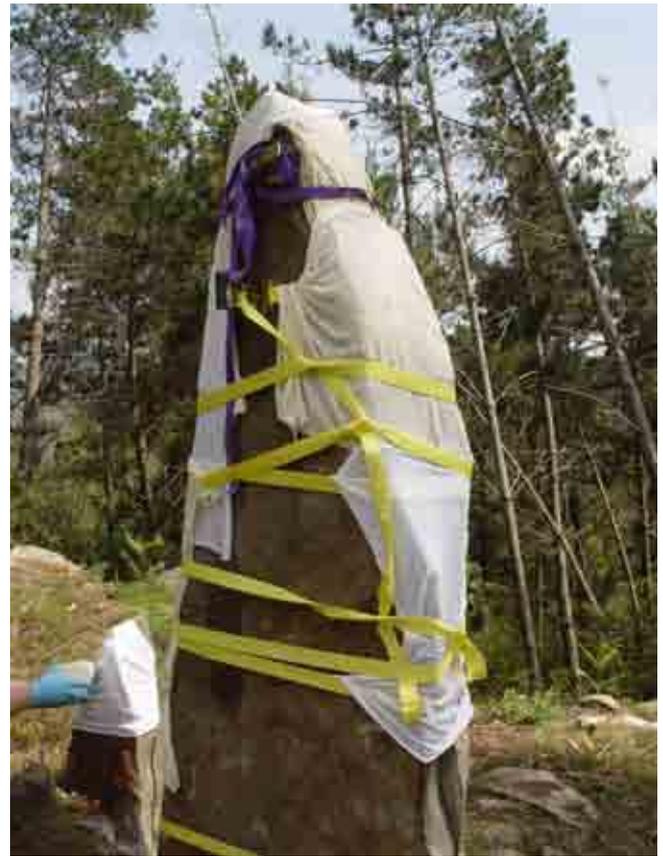
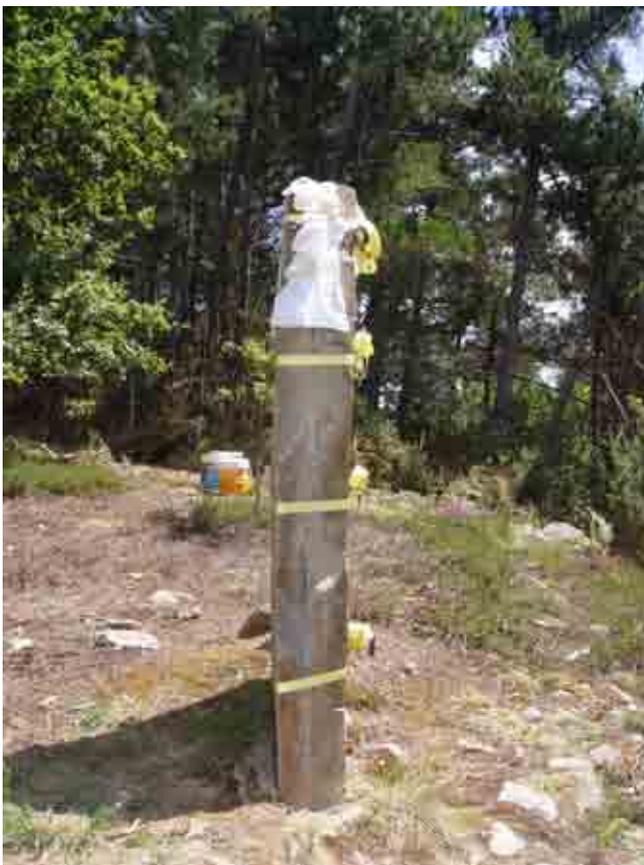
Figuras 11, 12, 13. Colocación de sistemas de sujeción, mientras se produce el correcto fraguado de la cal.
