Principales patologías de degradación y técnicas de restauración de las vidrieras de hormigón

Pepe Cubillo

Main degradation pathologies and restoration techniques of concrete stained glass

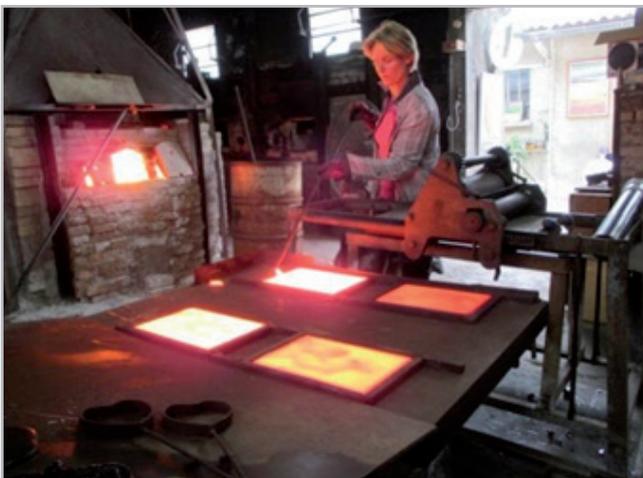
Figura 1.- Fábrica artesana, Soci t  Albertini

Las dallas (del francés dalle que significa losa o placa) son los vidrios que se utilizan para la realización de las vidrieras de hormigón. Se diferencian de los vidrios utilizados tradicionalmente en las vidrieras emplomadas en sus dimensiones estándar, la paleta de color es generalmente más reducida, absorben más la luz, son muy resistentes a los impactos y su fabricación continúa siendo artesanal, no por soplado sino por colado en bandejas metálicas. [figura 1]

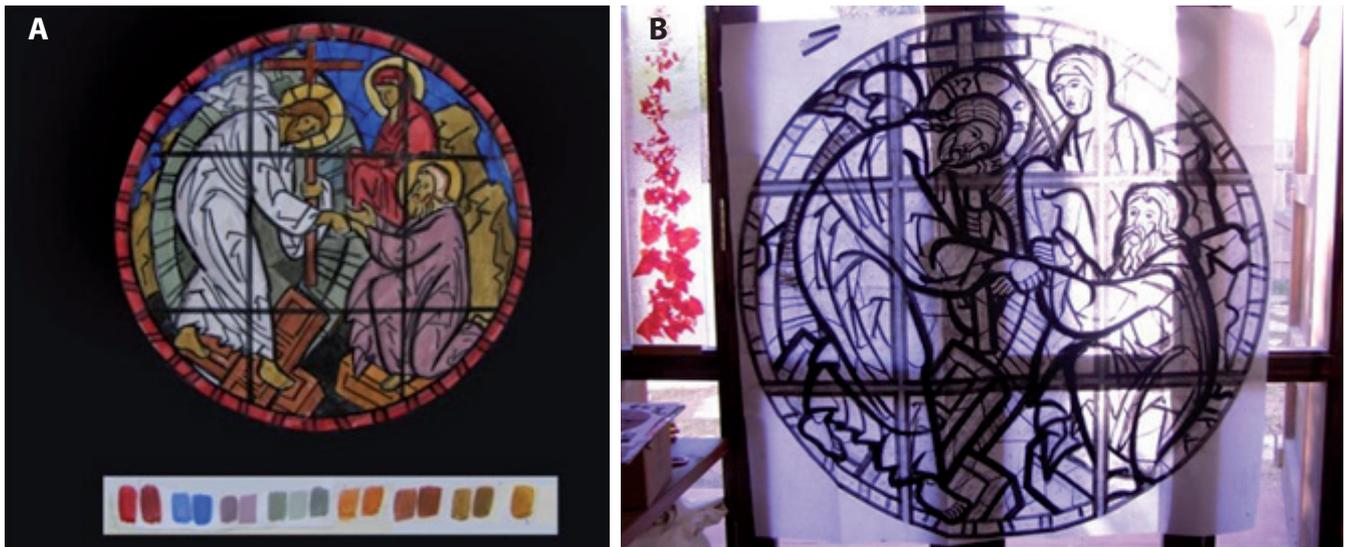
Figura 2.- A) Boceto. B) Diseño a escala real

1. Como con cualquier otro tipo de vidriera, comenzamos con la ejecución del diseño, creando el boceto a escala 1:10, que trasladaremos a escala real para obtener las plantillas de corte del vidrio mediante papel vegetal. En el diseño de la vidriera tendremos en cuenta las varillas

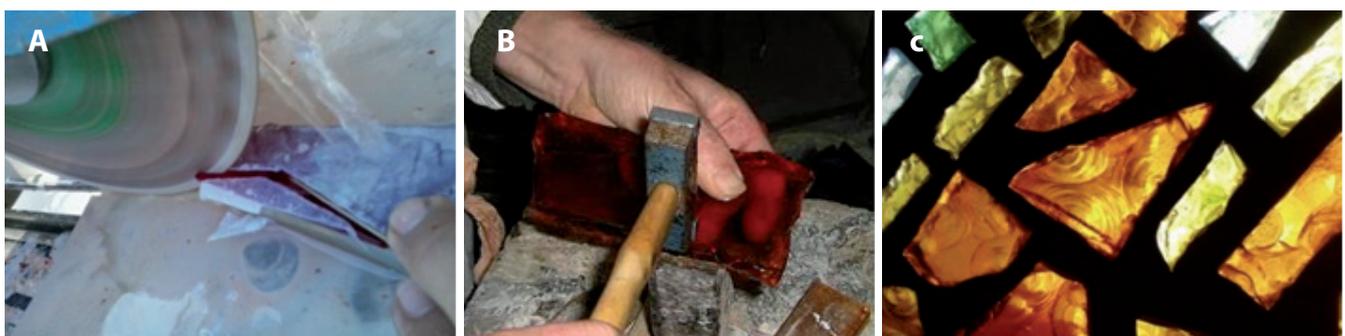
Figura 3.- A) Corte Disco. B) Corte Manual. C) Delalle desconchados

de hierro fijada a un bloque de madera, coincidiendo con la línea de corte, y finalizaremos con un golpe seco, sobre la cara superior, con un martillo con cabeza de tungsteno. En esta parte del proceso es posible proporcionar a los vidrios cortados una bella cualidad estética única, brillos y matices característicos sólo de las vidrieras de hormigón, como son los desconchados y descamaciones realizadas por un golpe seco con el martillo en el lateral de la dalla y en determinado ángulo. Finalmente, protegeremos mediante masilla o plastilina los desconchados durante el vertido de cemento o resina. La razón de esta práctica es la de mantener uniforme el grosor del hormigón en todo el panel, porque al realizar desconchados reducimos su grosor en estas zonas concretas de la Dalla. [figura 3]

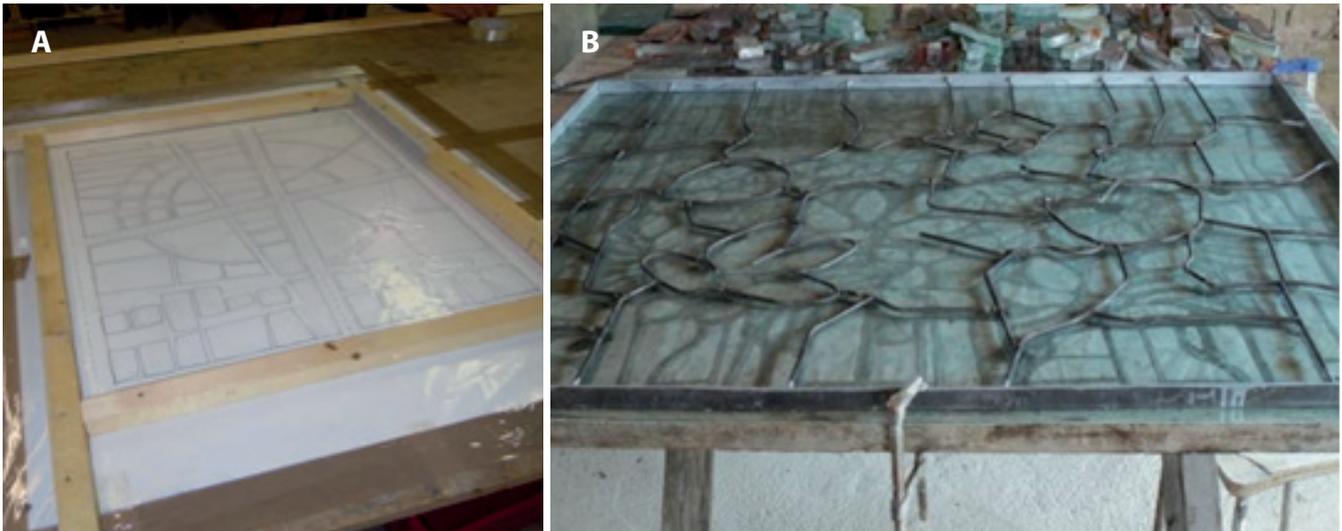
Figura 4.- A) Premarco provisional madera. B) Premarco fijo hierro

3- Sobre una mesa o tablero pondremos el dibujo a escala real y sobre éste un metacrilato transparente de 1mm de grosor que actuará como separador. Fijaremos el premarco perimetral con la trama interna de varillas de hierro (a partir de ahora llamada armadura interna), coincidiendo con el dibujo. Por último las piezas de vidrio irán pegadas con pegamento universal al metacrilato para evitar su movimiento durante el vertido del hormigón. Es muy importante, a fin de evitar futuras fracturas en los vidrios, que estos nunca entren en contacto con las varillas de acero, permitiendo al cemento penetrar entre ambos. [figura 4]

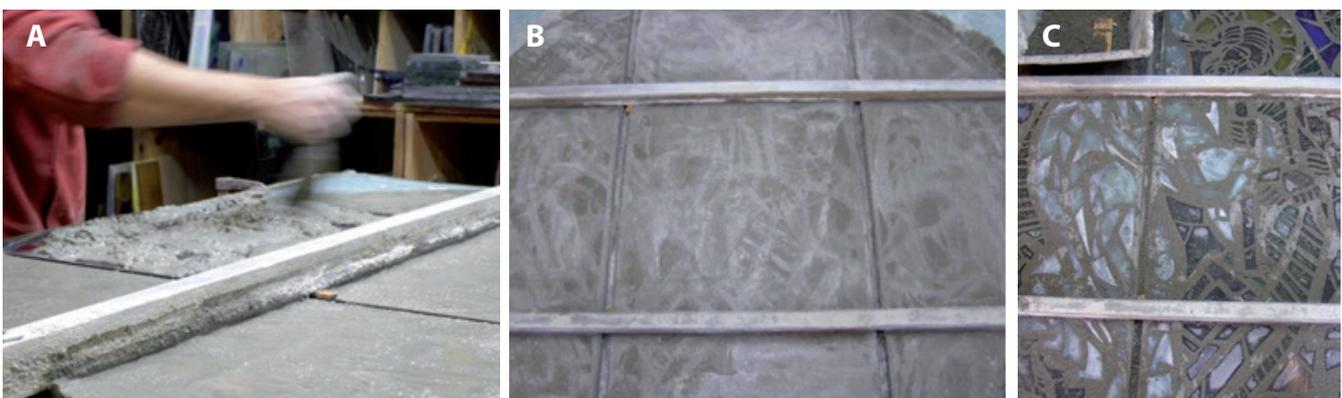
Figura 5.- A) Vertido cemento. B) Fraguado cemento. C) Limpieza cemento

4. Prepararemos la mezcla adecuada de cemento, arena y agua que verteremos cuidadosamente a fin de evitar burbujas de aire, distribuyéndola cuidadosamente por toda la superficie hasta llegar a cubrir por completo la altura de las dallas. Cuando empiece a fraguar, entre 10 y 20 horas dependiendo de la temperatura, tipo de mezcla o cemento utilizado, retiraremos la capa superficial de hormigón para proceder a su limpieza con serrín y cepillo. Si hemos utilizado listones de madera para la contención perimetral del hormigón los retiraremos después de la limpieza. Concluiremos el proceso de fraguado volteando la vidriera y limpiando los restos de hormigón pasadas las 48 horas. La superficie de la vidriera donde el hormigón ha fraguado en contacto con el metacrilato se instalará hacia el exterior del edificio. El acabado liso de esta cara soportará mejor las condiciones de agua y humedad, facilitando su secado, así como un menor acumulación de suciedad. [figura 5]

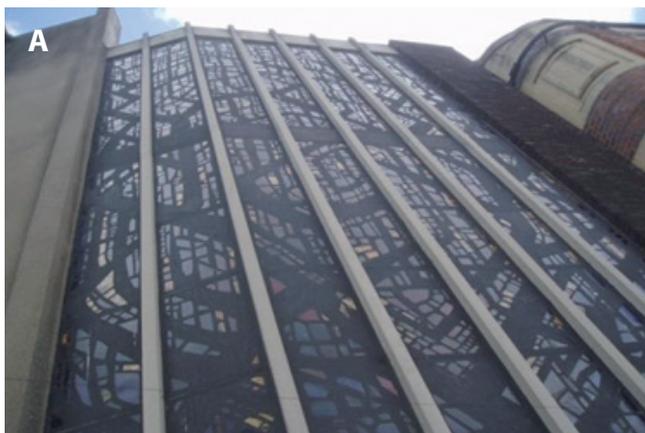
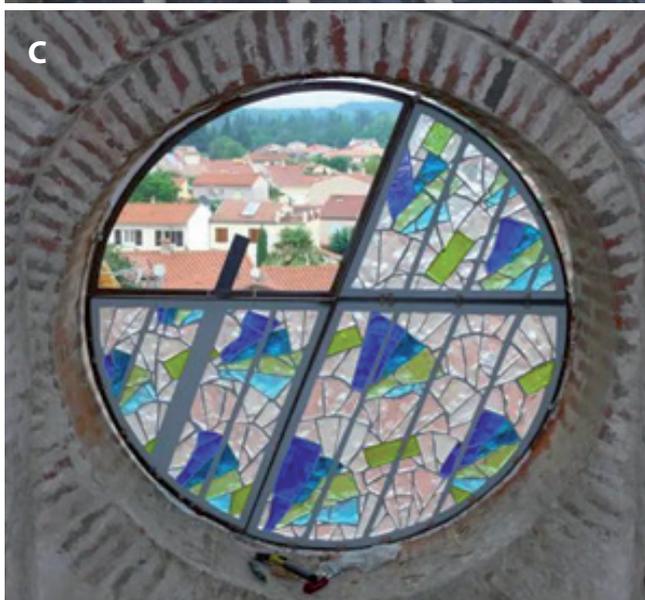
Figura 6.- A) St Andrew's Methodist Church in Worcester. B) Clotilde Gontel, 2019. Eglise Palau-de-vidre

Tanto las nuevas vidrieras de hormigón como aquellas que hayan sido restauradas, si carecían de marcos de acero, deberían ser instaladas preferentemente dentro de nuevas nuevos marcos de acero anclados a la obra y contar con juntas de dilatación de poliuretano internas alrededor de la vidriera. También es aconsejable diseñar un sistema funcional, seguro y reversible para facilitar su desmontaje en futuras tareas de restauración o conservación. [figura 6]

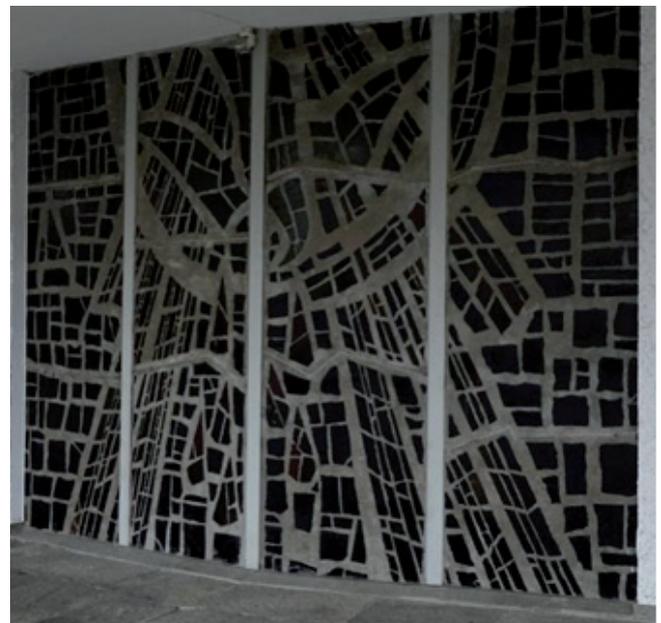
Figura 7.- Erwin Lutz-Waldner, 1967. Kirche St. Josef

la posibilidad de suprimir las estructuras de acero que soportan los diferentes paneles, eliminado así la geometría y simetría que estas creaban. Esta opción es sin duda muy interesante estéticamente, pero, como hemos descrito anteriormente, dificulta enormemente actuar sobre paneles independientes. De esta manera la vidriera se convertía en un todo. En este sistema, los paneles se iban montando unos sobre otros, soldados entre sí por las pletinas exteriores o ligados con cemento. Estos no necesariamente debían tener contornos rectos, pudiéndose encastar entre sí en diferentes formas geométricas. La única premisa que todavía hoy en día es válida es la referente a la superficie máxima que debería tener cada panel. En este sentido, no es recomendable que estos sean superiores a 1 m², (35-40 kg aprox.), y preferiblemente que se mantengan entre 0,6 y 0,8 m², unas proporciones y peso que facilitan su adecuada manipulación y montaje. [figura 7]

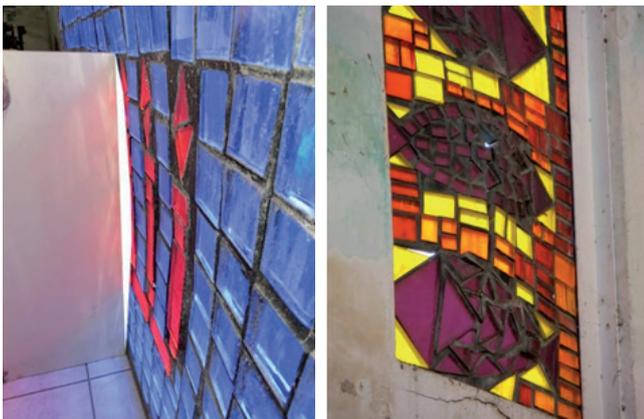
Figura 8.- Vidrieras de resina. Abombamientos. L'ÉGLISE ST ANDRE. Guadalupe. (Carlo Roccella)

Otros problemas derivados por la superposición de paneles es el estrés por carga de peso, o fatiga estática, que es una disminución de la resistencia de los materiales en el tiempo, afectando significativamente al vidrio. Se ha comprobado que los vidrios de los paneles inferiores pueden sufrir una mayor cantidad de grietas y roturas debido al peso que deben soportar. Asimismo, otro fenómeno detectado en los paneles inferiores son los abombamientos. Estos se producen cuando la presión que han de soportar es superior a la fuerza que pueden resistir y comienzan a abombarse. Este es un camino de no retorno que hace necesario actuar rápidamente, pues la integridad de la vidriera está en peligro, así como el riesgo de desprendimientos. Este tipo de patología sólo ha sido constatada en vidrieras de hormigón realizadas con resinas. [figura 8]

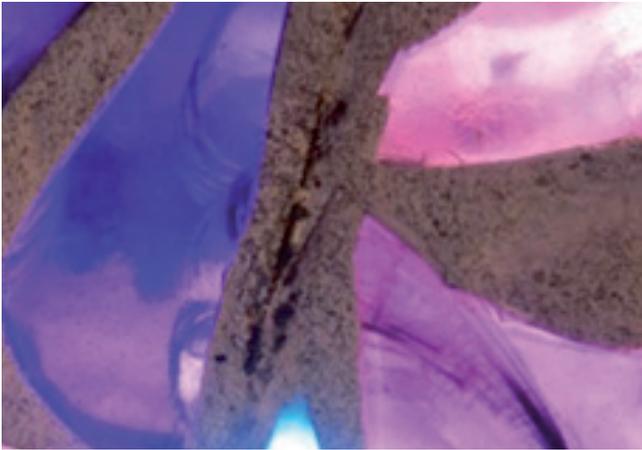
Figura 9.- Detalle corrosión armadura.

puede verse afectada por fenómenos corrosivos. La corrosión de las armaduras internas supone un punto de no retorno y nos obliga a actuar de manera directa sobre la obra, iniciando su desmontaje y traslado al taller para su estudio y posterior reparación. Si la corrosión está en un estado avanzado será necesario sustituir todo el hormigón, lo cual supone una operación de gran envergadura. [figura 9]

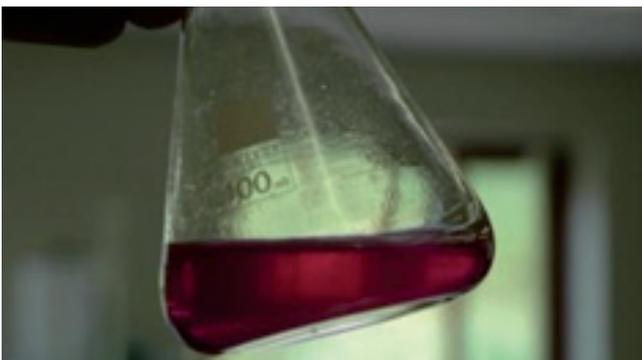
Figura 10.- Disolución de fenolftaleína

Indicador de pH por disolución de fenolftaleína: El indicador de pH de fenolftaleína permite diferenciar tres zonas de pH, inferior a 8, donde la disolución se torna incolora, entre 8 y 9,5, donde adquiere una tonalidad rosa suave, y mayor de 9,5, donde adquiere un color rojo púrpura intenso. En la prevención de la corrosión del hormigón armado la coloración por fenolftaleína es una técnica muy utilizada ya que a pH por debajo de 8 el acero se puede corroer, mientras que a pH muy alcalinos se encuentra pasivo. A la profundidad que alcanza la zona de pH inferior a 8, zona incolora, se le suele llamar 'profundidad de carbonatación. La aplicación se

realiza mediante un pulverizador disolviendo la fenolftaleína al 1% en alcohol etílico, en pocos minutos se produce la coloración de las diferentes zonas. [figura 10]

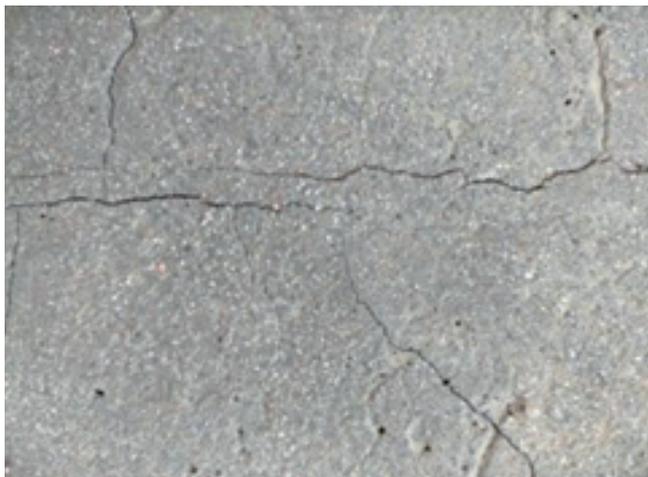
Figura 11.- Detalle fisuras

Normalmente estas fisuras no afectan estructuralmente al material, pero sí suponen una puerta abierta a los agentes exteriores que puede aparecer cuando un material ha superado la tensión que es capaz de soportar, de ahí la importancia de conocer cuáles son las patologías que sufre el hormigón, paso previo y necesario para la aplicación de una solución adecuada. [figura 11]

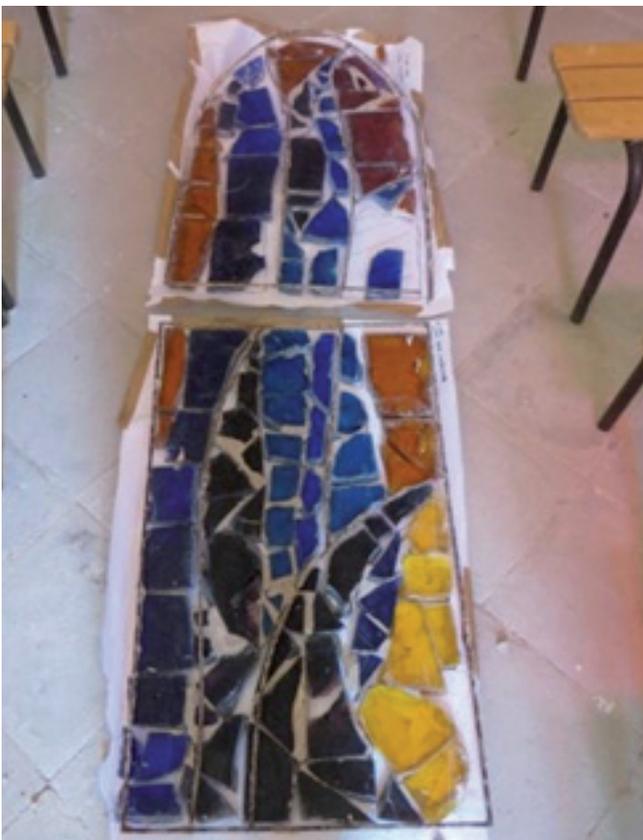
Figura 12.- Chapelle de Montalaurou – Pailhès. (Carlo Roccella)

Una vez en el taller, seleccionaremos los vidrios que se encuentren en buen estado para su reutilización en la nueva vidriera eliminando todo el hormigón y armaduras originales. Dataremos todos los vidrios nuevos para diferenciarlos de los originales. [figura 12]

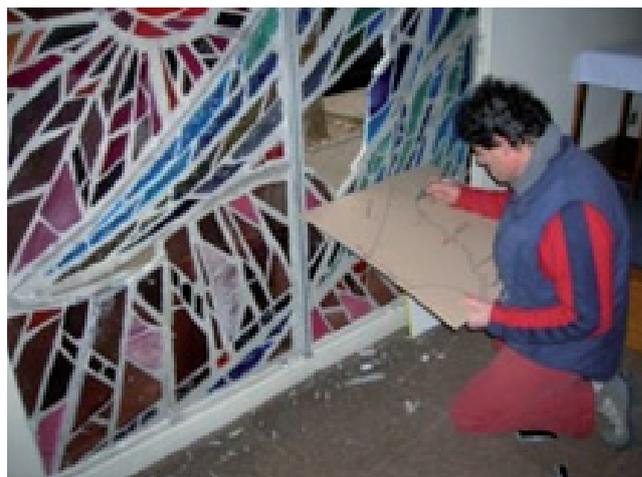
Figura 13.- Iglesia Don Bosco. Montpellier. (Carlo Roccella)

Estas reparaciones requieren otro planteamiento, que consiste generalmente, en estudiar detalladamente el grado de afectación tanto de la zona afectada como del conjunto del panel. Si la estructura del panel es estable sería posible intervenir in situ sobre la zona deteriorada. [figura 13]

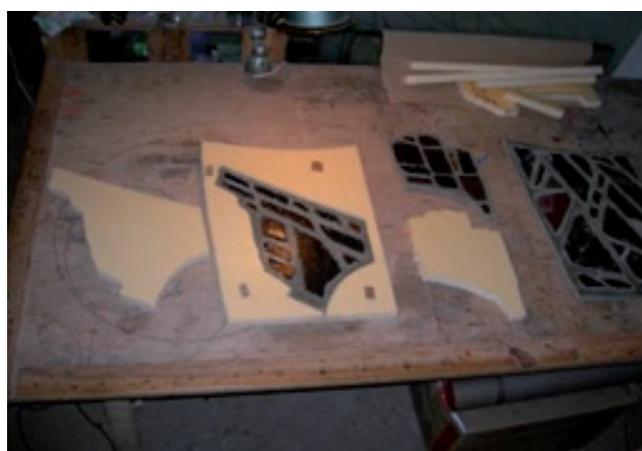
Figura 14.- Iglesia Don Bosco. Montpellier. (Carlo Roccella)

En estos casos se procede a obtener una plantilla de la zona a sustituir, retirar íntegramente todo el material deteriorado utilizando medios mecánicos, (amoladora o Dremel®), todo ello con el máximo cuidado para no dañar el conjunto de la vidriera. Recuperaremos todos los vidrios que se encuentren en buen estado y los incorporaremos al nuevo fragmento de vidriera. Si se incorporan nuevos vidrios serán identificados por la cara interior utilizando una punta de diamante o una Dremel®. [figura 14]
