APLICACIONES PRÁCTICAS DE LA LIMPIEZA DE PIEDRA CON LÁSER: VENTAJAS E INCONVENIENTES.

RESTAURACIÓN DE LA PORTADA DE SAN JERÓNIMO DE LA CATEDRAL DE CALAHORRA. LA RIOJA.

PORTADA DE ALABASTRO DEL PALACIO DEL MARQUÉS DE DOS AGUAS. (MUSEO NACIONAL DE CERÁMICA). VALENCIA.

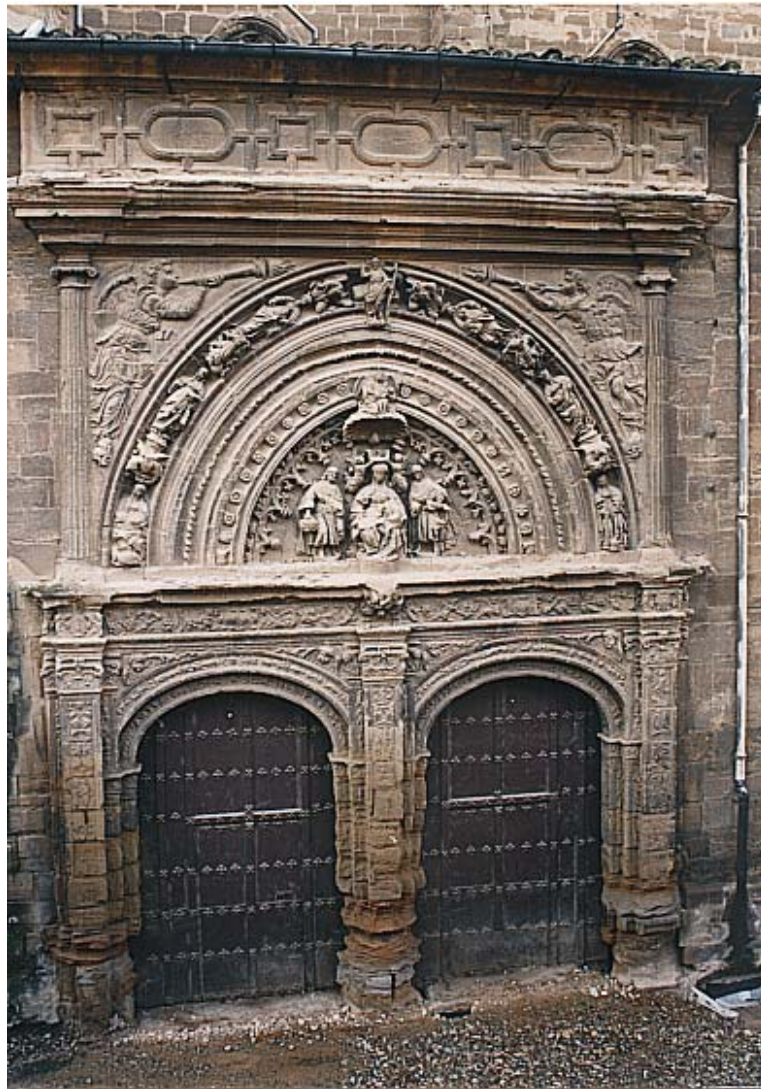
1. Aspecto de la portada antes de la intervención

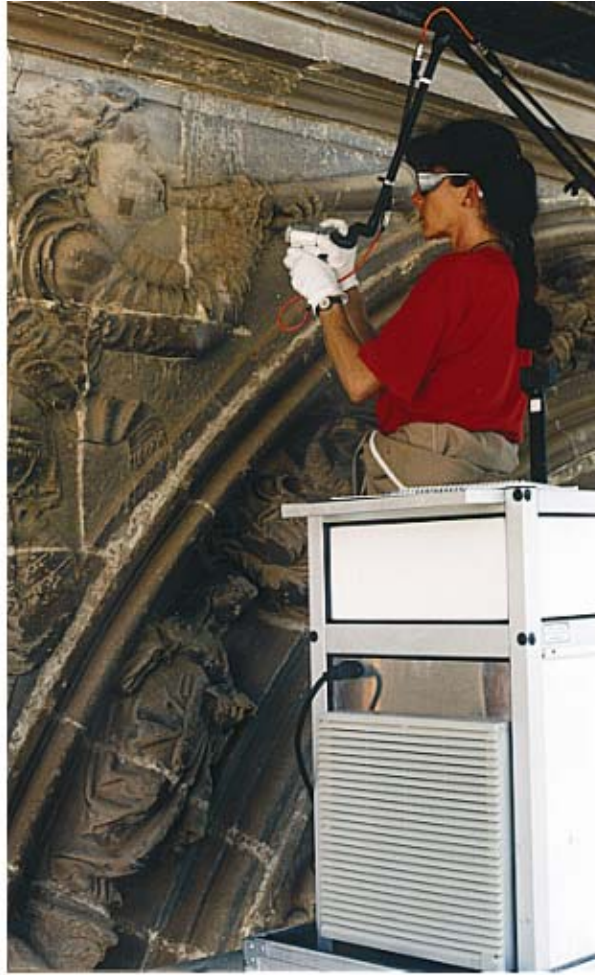
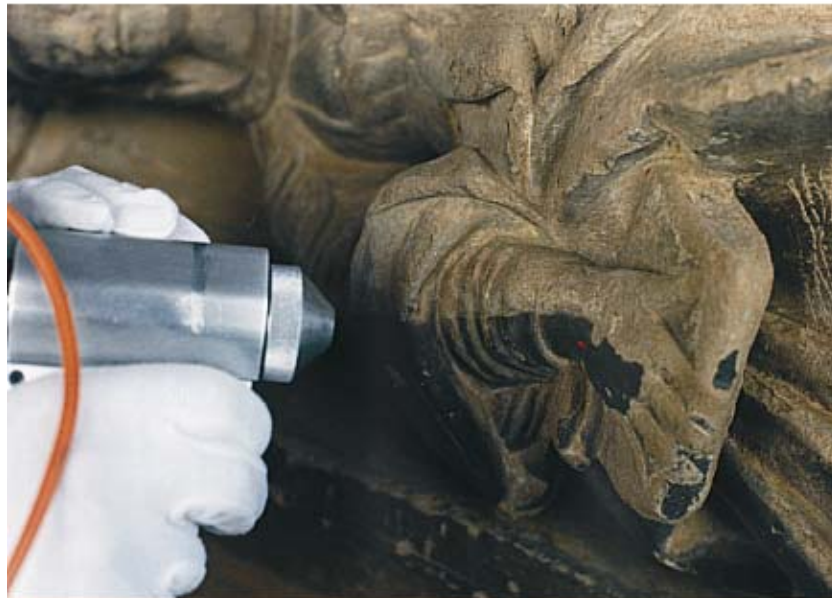
2 y 3. Proceso de limpieza mediante desincrustación fotónica

- Antes de aplicar este método se realizaron catas para adecuar la frecuencia, potencia y diámetro del haz a las necesidades de limpieza en cada zona del monumento.

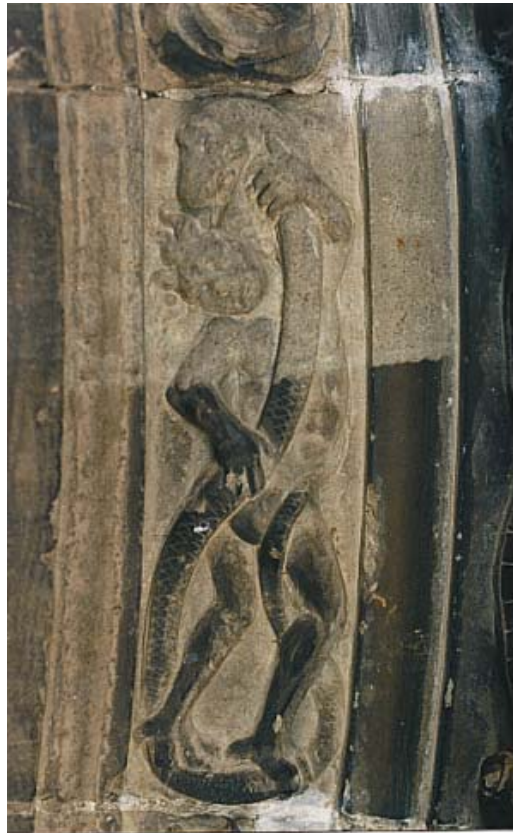
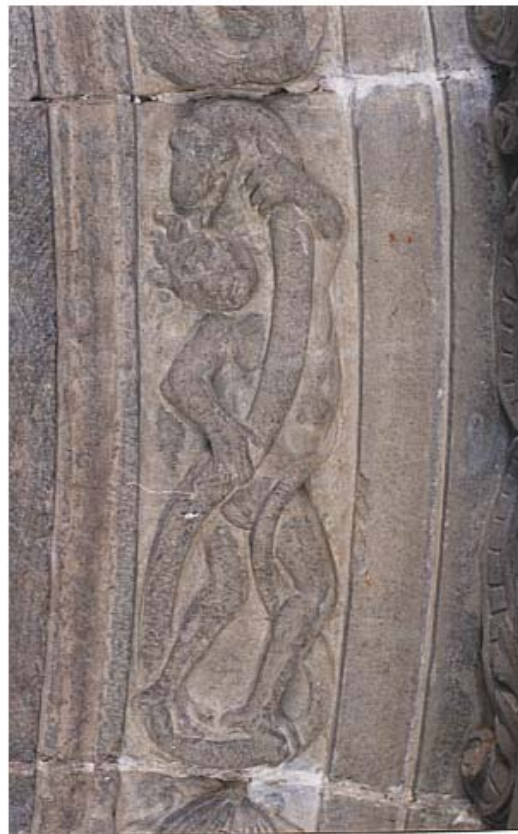
4 y 5. Aspectos de la limpieza.
Arriba, durante el proceso.
Abajo, finalizado el proceso.

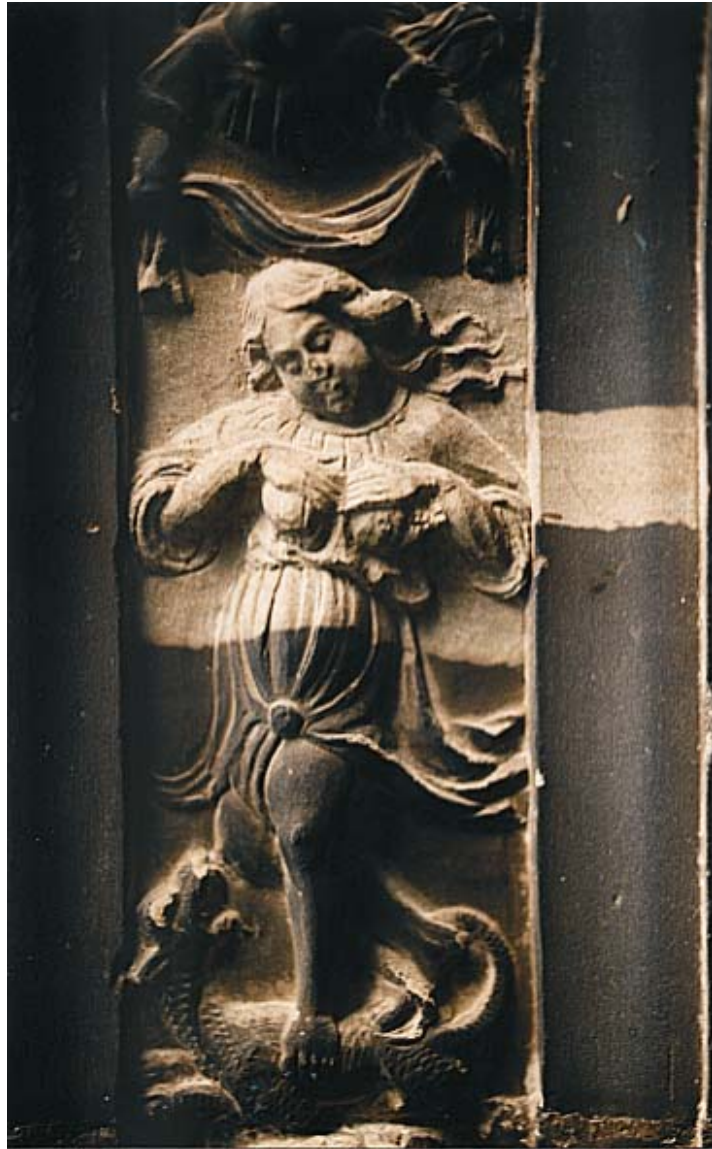
6. Resultado parcial de eliminación de costra negra.

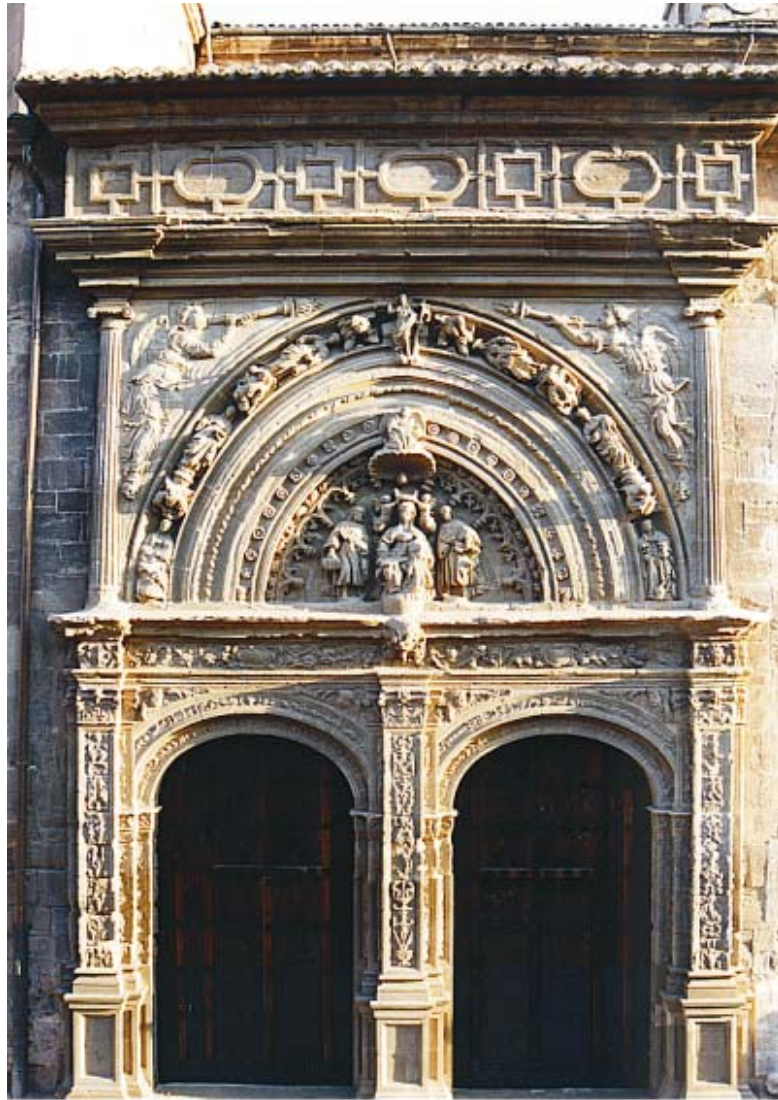
7. Aspecto de la portada después de la intervención

Como vemos en este caso concreto, el único sistema válido fue el láser, siendo las horas empleadas por el técnico restaurador para la limpieza de 230 h. (29 días).

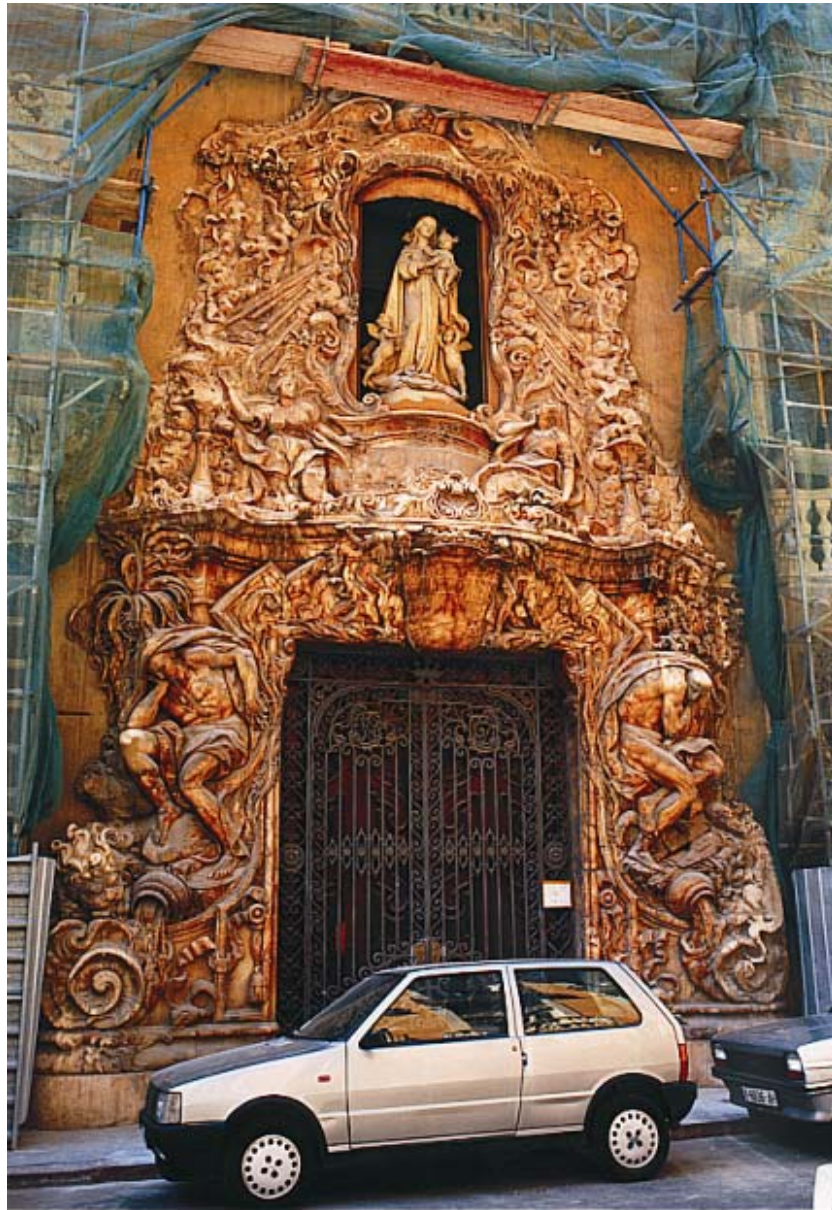
8. Portada del Palacio del Marqués de Dos Aguas antes de la intervención

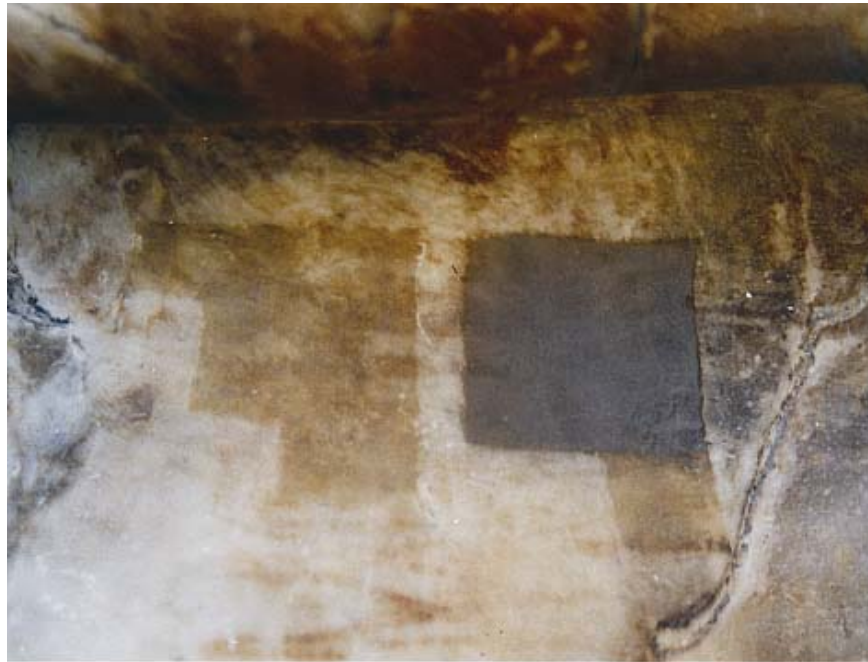
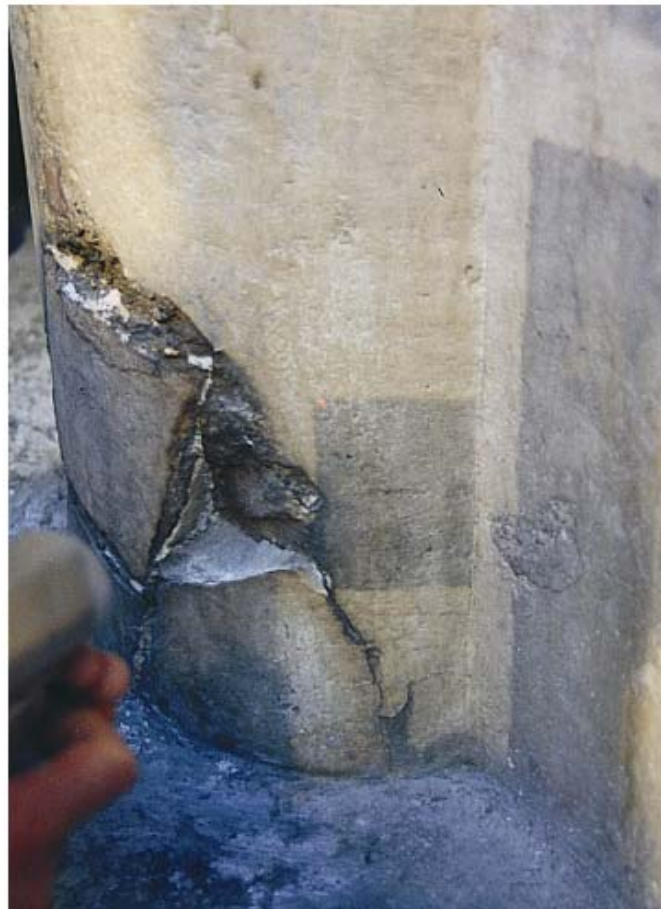
Las catas se realizaron en la zona inferior de la Portada, jamba derecha, y en el basamento. La prueba de limpieza efectuada en el alabastro retira la suciedad, pero el barniz de poliéster subyacente permanece.

En cambio, en la caliza del zócalo, la limpieza por desincrustación con energía fotónica funcionó correctamente, respetando la pátina de envejecimiento de la piedra.

9 y 10. Pruebas de limpieza en la portada
