EL CONCEPTO ACTUAL DE LEGIBILIDAD. SAN ANTONIO ABAD DE PELUGO Y LA PIEVE DI SANTA MARIA ASSUNTA DI CONDINO, TRENTO

LOS DESENCALADOS DE LA PIEVE DE SANTA MARIA ASSUNTA DE CONDINO Y SAN ANTONIO ABAD DE PELUGO

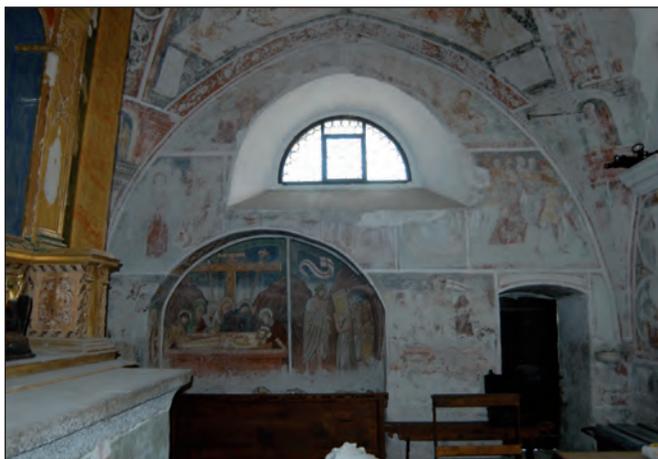
Fig. 1. Interior de la Iglesia de San Antonio Abad de Pelugo antes de su restauración.

En el caso de la iglesia cementerial de San Antonio Abad de Pelugo (**Figuras 1, 2, 3**), bajo las capas de revoques posteriores se encontraban pinturas del *trecento* de gran calidad artística pero con un estado de conservación muy heterogéneo, en función de su localización y de las intervenciones anteriores. La más destacada tuvo lugar en la década de 1980, con objeto de recuperar los frescos encalados de la bóveda y de los paramentos del presbiterio, cuya superficie se había picado antes del encalado para favorecer el agarre del *intonaco* posterior. En el desencalado emplearon medios mecánicos que resultaron muy abrasivos y se advirtieron, en algunos casos, las huellas por incisión sobre el enlucido. Esto conllevó importantes pérdidas de policromía, al igual que el desencalado con martellinas, pues aquellos estratos que se encontraban descohesionados terminaron de desprenderse con la percusión de los golpes, creando grandes lagunas en la pintura, conservándose, en algunos casos, sólo las trazas del diseño preparatorio. Este fenómeno se agravó debido al mal estado de conservación del *intonaco* subyacente, fruto de las filtraciones de agua de lluvia procedentes de la cubierta, y de la humedad absorbida por capilaridad. Por otra parte, las pinturas se vieron alteradas por las sucesivas reformas que sufrió el inmueble a lo largo de su historia. Así, la cubierta original, probablemente de madera,

En suma, entre los principales deterioros localizados en esta iglesia podemos destacar: la disgregación del soporte, descohesión, fisuramiento y pulverulencia del *intonaco*, desprendimiento de la película pictórica, presencia de numerosos residuos de cal, sulfataciones, grietas estructurales, abolsamientos, descamaciones y numerosas lagunas de diferente tamaño y tipología. Por ello, buena parte de las escenas resultaban ilegibles, se adivinaban apenas algunos detalles anatómicos de las figuras.

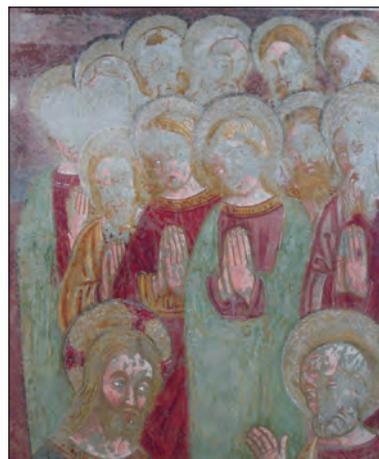
Fig. 2. Detalle de la reintegración cromática a sottotono.

En el caso de la restauración de las pinturas murales de la iglesia catedral de San Antonio Abad de Pelugo, primó la idea de devolver una legibilidad total a la obra, desencalando el interior de una iglesia cuyas pinturas se habían ocultado. La insinuación de formas y figuras resaltando encima de fondos a *sottotono* da la lectura que las pinturas habían perdido tras las restauraciones anteriores. Con esta forma de reintegrar se han mantenido las dos instancias de las que Brandi habla en la *Teoría de la restauración*. Por un lado, la instancia estética se recupera con la nueva lectura que la restauración ofrece al espectador, mientras que, por otro lado, la instancia histórica queda presente en el conjunto mural. Las grandes abrasiones han quedado integradas en el conjunto, pero no se han hecho desaparecer. En esta restauración el valor de respeto ha primado por encima de todos los demás. Respeto entendido como valor de la obra de arte por sí misma, sin rehacer partes o añadir. En este sentido, la reintegración cromática es más una insinuación de formas, para entender la obra, que un cerrar lagunas, velar abrasiones, etc. El método de reintegración podría haber sido otro, pero quizá la importancia del elegido radica en la insinuación, en la libertad de interpretación. El retoque pictórico da las pautas básicas para entender la obra, pero es el espectador el que debe configurar la imagen, cerrar las lagunas. Por eso muchas de ellas se han dejado tan sólo estucadas. Otras se han velado con tonos neutros, con tonos de la misma composición que rodea la laguna, con lo que se ha creado una especie de entramado en el que el espectador se sumerge y es capaz de reconstruir aquello que se ha perdido, aquello que una vez existió y que el tiempo ha hecho desaparecer.

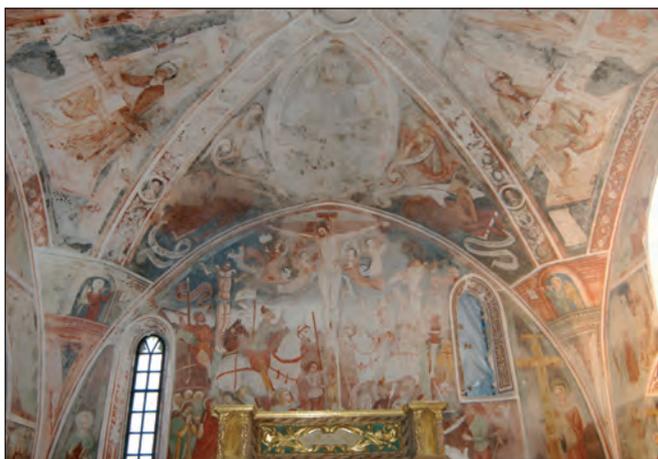
Fig. 3. Bóveda tras la restauración.

se sustituyó en el siglo xvii por la presente bóveda de crucería. Esto supuso la elevación del nivel de la techumbre, la modificación del arco santo y la destrucción de los frescos que lo decoraban. Además, en uno de los muros se abrieron tres ventanas que provocaron la pérdida de una parte de las escenas de la Pasión de Cristo, mientras que otras quedaron parcialmente ocultas por las pilastras que sustentan el arco toral de la bóveda de crucería.

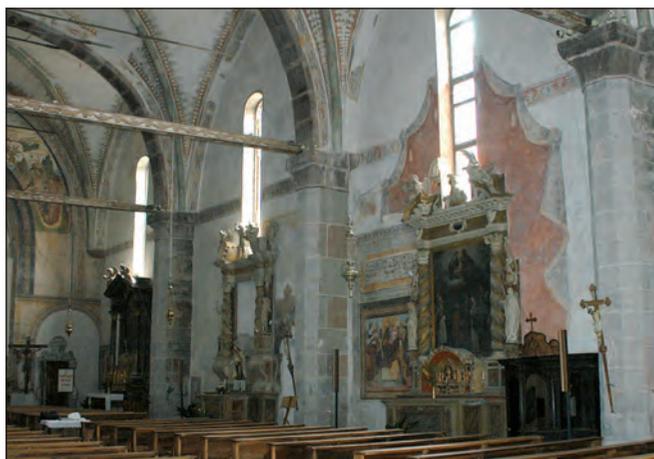
Fig. 4. Interior de la Pieve di Santa Maria Assunta de Condino tras su restauración.

En el caso de la Pieve de Santa Maria Assunta de Condino (**Figuras 4, 5, 6**), las pinturas murales, concebidas en su mayoría entre 1504 y 1556 por artistas alemanes que trabajaron junto a otros brescianos, el estado de conservación está íntimamente relacionado con las anteriores intervenciones. Tras los diferentes encalados debidos a varias pestes ocurridas en la zona, la Pieve se decoró con ocho altares del tardobarroco, que configuraron así su aspecto hasta el momento del desencalado. En el transcurso del siglo xx se iniciaron las primeras actuaciones para recuperar los frescos encalados de la bóveda, el arco del presbiterio y algunos fragmentos localizados en los lunetos de la nave central. Por esta razón, cuando se decidió acometer la última intervención del año 2000, se advirtió que las escenas que se hallaban parcial o totalmente descubiertas presentaban mayores alteraciones que las que aún permanecían encaladas e inéditas, ya que en este segundo caso los estratos de cal superpuestos aislaron las pinturas de otros agentes potenciales de deterioro, preservando con ello su calidad. Por lo general, toda la superficie del conjunto mural había sido picada antes del encalado para favorecer la adhesión de los revestimientos aplicados, lo que originó importantes pérdidas de policromía y la consiguiente distorsión de la lectura iconográfica de las escenas. Sólo se salvaron de esta drástica medida las pinturas situadas en el registro superior del segundo luneto del lado del Evangelio, cuyo desencalado resultó sorprendente y muy gratificante para los restauradores. En las zonas desencaladas en épocas anteriores también quedaban patentes, de manera generalizada, los siguientes daños: abrasiones, descamaciones, descohesión, pulverulencia y desprendimiento de la película pictórica, presencia de numerosos residuos de cal, múltiples lagunas de diferente tamaño y tipología, oscurecimiento de las capas pictóricas como consecuencia de la acumulación de suciedad superficial y partículas carbonosas procedentes de la combustión de las velas, así como repintes burdos realizados en anteriores restauraciones. Por contra, algunas de las pinturas que permanecieron ocultas

durante siglos y no se sabía de su existencia se vieron alteradas por las sucesivas reformas que sufrió el inmueble a lo largo de su historia. Sobre todo, con motivo de la colocación de los referidos retablos sobre los paramentos, así como por la apertura de nuevos vanos o la ampliación de los ya existentes. A los deterioros ya mencionados, podemos sumar otros que aparecían indistintamente en toda la iglesia, con independencia de que las pinturas hubiesen sido o no descubiertas, causados por los movimientos del terreno. La fragilidad geológica del sustrato aluvial sobre el que se construyó la Pieve es la responsable de los constantes problemas de estabilidad que históricamente ha padecido la estructura del edificio, dando como resultado la aparición de grietas estructurales, fisuras, abolsamientos de los estratos pictóricos y disgregación del soporte.

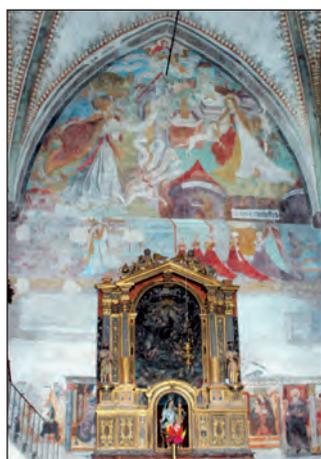
Fig. 5. Detalle de las pinturas murales tras su restauración y los altares tardobarrocos.

Durante la restauración de la Pieve di Santa Maria Assunta de Condino, las pinturas murales se descubrieron manteniendo los retablos del tardo renacimiento, pues formaban parte de la devoción y la tradición cultural de la sociedad. En esta primaron los valores simbólicos conciliándose con los artísticos y morfológicos. La elección de otro criterio hubiera ido en detrimento de la principal función de culto que aún hoy conserva el edificio. El traslado de los retablos a otro recinto para poder apreciar el ciclo mural en su globalidad no sólo comportaría la descontextualización, o pérdida de legibilidad de contexto de estos bienes muebles, sino, también, sacrificar el espacio litúrgico a favor de otro aséptico. La elección del criterio que había que seguir no sólo involucraba a los restauradores y especialistas del patrimonio, sino que se debía valorar el impacto social que esta elección tuviera para los usuarios que desde generaciones comparten ese espacio. Atender a todas estas cuestiones obligaba a concebir el ciclo mural, no de manera aislada, sino integrado en un determinado contexto arquitectónico y en relación con el resto de bienes presentes en él. Desde este punto de vista, la convivencia entre lo descubierto y lo existente en el legado cultural colectivo se convierte

en un tema controvertido, sobre todo desde un punto de vista teórico. La no eliminación de los retablos, así como dejar inconcluso el desencalado de las pinturas murales tras estos, se convertía en una amalgama o superposición de diferentes estilos, pero quizás sea por ello una intervención respetuosa, ‘objetiva’ y ‘real’.

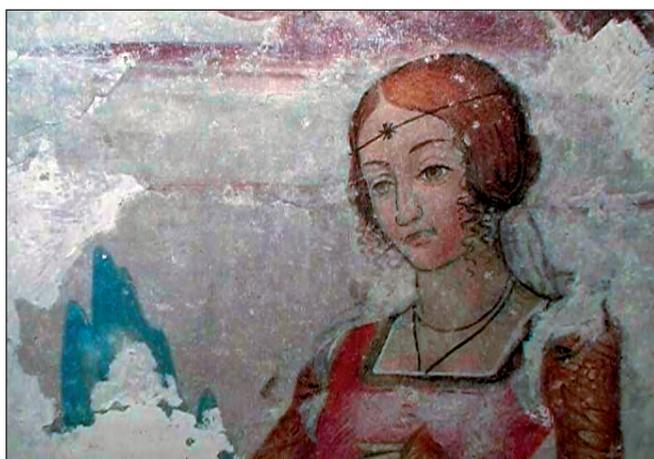
Fig. 6. Detalle del desencalado de la escena de San Jorge con el dragón y la princesa.
