## UN ARCOSOLIO CON PINTURAS GÓTICAS EN NUESTRA SEÑORA DEL RIVERO (SAN ESTEBAN DE GORMAZ, SORIA)

**Francisca Diestro, José Ángel Esteras, César Gonzalo, Josemi Lorenzo,  
Inés Santa-Olalla, Luis Miguel Sanz, José Francisco Yusta**  
*Proyecto Cultural Soria Románica\* (Fundación Duques de Soria)*  
*josemi@soriaromanica.es*

La intervención que presentamos, realizada por la Oficina Técnica del Proyecto Cultural *Soria Románica* entre los años 2008 y 2009, tenía por objetivo el rescate y valorización de unas pinturas murales góticas de muy buena factura realizadas en un arcosolio del muro norte de la iglesia de Ntra. Sra. del Rivero, en San Esteban de Gormaz (Soria), frente a la puerta meridional de entrada al templo. Para ello, se ha actuado tanto arquitectónica como arqueológicamente, se ha rastreado la documentación histórica y, sobre todo, se han restaurado dos conjuntos de pinturas murales, de épocas gótica y barroca respectivamente, el primero de ellos de gran interés.

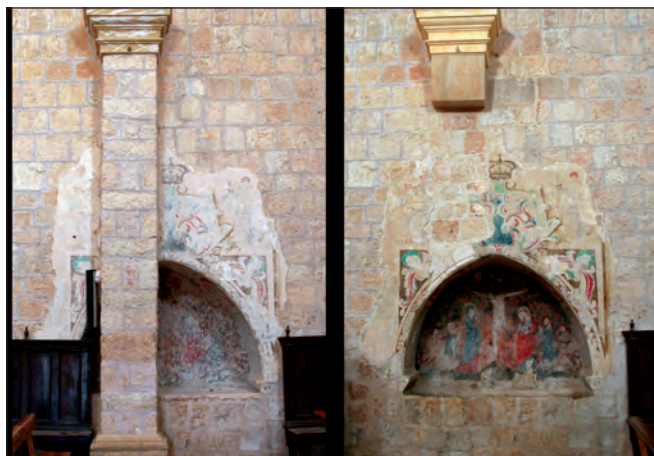
Fig. 2. Espacio intervenido (antes y después).

El orden geométrico de la solución adoptada entraba en disonancia con la localización del arcosolio, que debió de haber perdido ya por entonces su función, cualquiera que fuera hasta la fecha, o bien no importó que se perdiera, a favor de la nueva solución espacial para el conjunto del templo, pues esta prevaleció sobre su presencia, que quedó desde entonces condenado (**Figura 2**).

El primer paso era la sustitución de la pilastra, *conditio sine qua non* para el resto de la intervención, pues con ella *in situ* era imposible tanto la restauración de las pinturas del arcosolio como su posterior exhibición en condiciones dignas.

de la arquitectura de todo tiempo, se procedió a sustituir la pilastra que ocultaba el arcosolio y dificultaba su observación, su estudio, y la restauración de los restos pictóricos murales por un elemento que cumpliera su misma función estructural y constructiva, liberara el citado arcosolio y fuera adecuado compositiva y formalmente al conjunto del templo.

La pilastra que se habría de retirar, carente de valor artístico en sí misma, cumplía una función estructural y compositiva en el conjunto adosado a la epidermis interna del templo, que se ha suplido en esta intervención con la inclusión de una ménsula que reconduce las cargas y refiere conceptual y perceptivamente a la composición previa. La transformación puede resultar evidente si se busca una pretendida simetría perdida, que en realidad nunca fue tal en la traza medieval del templo, a pesar del intento al respecto de la intervención barroca.

La ménsula que sustituye a la pilastra se diseñó buscando su adaptación formal y dimensional al espacio y al lugar en que se iba a incluir, toda vez que se satisfacían los criterios constructivos y estructurales mínimos necesarios para cumplir su función. De anchura equivalente a la de la pilastra sustituida, y de altura proporcionalmente adecuada al arco y al capitel bajo la que iba a introducirse, la profundidad de inserción de la pieza en el muro se obtuvo en función de esta última y de los criterios de estabilidad y firmeza necesarias para resistir los esfuerzos de carga recibida y de peso propio de la pieza. De manera previa a su erección, el capitel bajo el que descansa fue convenientemente apeado por una estructura auxiliar de carácter temporal, que suplía la función de transmisión de cargas que tuviera la pilastra y dejaba libre el espacio necesario para su desmontaje. Una vez eliminada la pilastra, se abrió un hueco en el muro norte de la nave bajo el citado capitel y se introdujeron las tres piezas pétreas iguales que constituyen la ménsula. En el momento en que la nueva pieza pudo entrar en carga, se retiró el apeo temporal. El espacio quedaba ya libre para comenzar el proceso de su análisis, de restauración de sus pinturas murales y de acondicionamiento del conjunto.

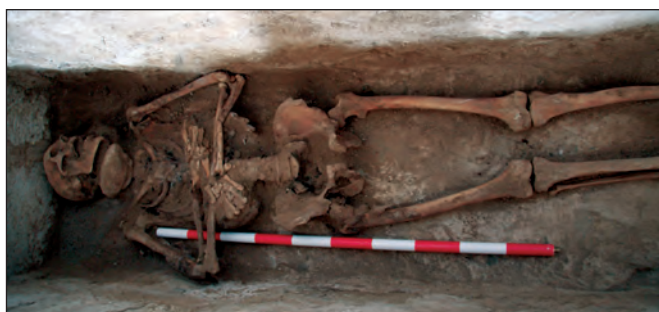
Fig. 3. Arcosolio excavado. Inhumación de mediados del siglo XV.

La base del arcosolio estaba constituida por una superficie lisa de mortero, sin decoración, que impedía saber si había algo debajo. En este punto, aunque todo apuntaba a que nos halláramos ante un ámbito funerario en su formulación inicial, no se podía descartar que el arcosolio fuera la formalización arquitectónica de un altar, solución también ensayada en otras iglesias. Sólo una sencilla excavación arqueológica nos podría sacar de dudas, ya que la documentación escrita se ha mostrado muy parca en referencias con respecto a este espacio (**Figura 3**).

por el arco. Más allá de lo que en principio se contemplaba, cabía la posibilidad de que se prolongara la decoración pictórica hacia abajo, por lo que se retiraron las capas de mortero y ladrillo que cubrían la estructura del arco. Al mismo tiempo se conseguía comprobar si dicha estructura se correspondía con una sepultura enmarcada por el arco o se trataba de una mesa de altar. Por eso, la intervención arqueológica se centró primeramente en la retirada de las capas de mortero y ladrillo que cubrían la parte superior del sepulcro y que tuvo como consecuencia la localización de una sepultura

Así las cosas, se procedió a retirar lo que hacía las veces de tapa de la inhumación, compuesta por una cobertura de mortero superpuesta a una capa de ladrillo macizo bastante disgregado que se había dispuesto para sellar el hueco del arcosolio y que constataba su uso funerario. Por debajo de la cubrición de ladrillo ya sólo se veía un grueso estrato de arena y, en la parte superior derecha del hueco, un fémur humano y una moneda, ambos claramente descontextualizados. El vaciado del sepulcro, por tanto, permitió averiguar la presencia de tres inhumaciones, dos de ellas incompletas y una tercera, situada en la parte inferior, *in situ*. La localización de dos monedas, una en la mano izquierda de este difunto, concretamente un cornado de Juan II, y una blanca de los Reyes Católicos en un contexto de revuelto (huesos humanos, estucos con restos de decoración, madera, adobe) en la parte inmediatamente superior del sepulcro, bajo los ladrillos que lo sellaban, permiten datar estos restos humanos entre mediados del siglo XV y principios del XVI.

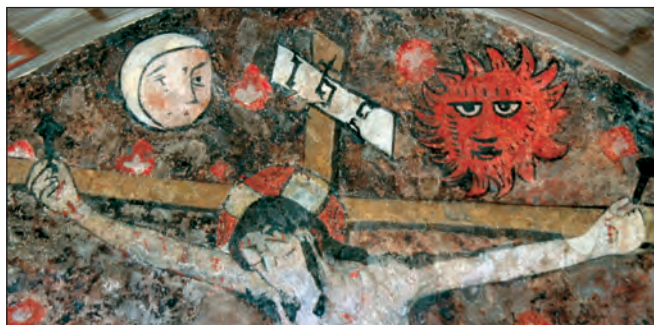
El análisis patológico mostraba las lesiones habituales de la pintura mural. El soporte pétreo estaba en buenas condiciones, pero los morteros presentaban pérdidas en forma de lagunas, algunas de gran extensión, embolsamientos y desplacado. También se encontraban algo disgregados a causa de humedades y cambios termométricos. Se detectaron eflorescencias salinas a causa de antiguas humedades del muro que en la actualidad se habían frenado. La zona central de la representación del Calvario presentaba oquedades, y todo él se veía afectado por las tradicionales picadas ocasionadas por la colocación de nuevos morteros y repolicromías. Era evidente la suciedad superficial generalizada en forma de polvo graso y hollín procedente de la combustión de velas. Finalmente, la película pictórica advertía desgaste por roces, disgregación, levantamientos con carácter puntual y pérdidas importantes.

Fig. 4. Estado final (detalle).

Una vez realizados estos análisis previos, se prosiguió con la restauración propiamente dicha de todos los restos pictóricos. Antes de la retirada de la pilastra se procedió a proteger la capa pictórica contra posibles impactos y vibraciones que pudieran transmitirse al muro, y en consecuencia perjudicar las escenas pintadas, con criterios de mínima intervención y con el objetivo de frenar los daños y las causas de deterioro que afectaban a las pinturas, recuperando su integridad material, su unidad potencial y su calidad estética. Todos los materiales empleados fueron homogéneos o compatibles con los originales, estables, reversibles, de probada eficacia e inalterables. Los pasos fueron los siguientes:

3. Consolidación de morteros por inyección de PLM-M aplicado al 50 % en emulsión acuosa; se realizaron pequeñas perforaciones para facilitar la entrada del producto y se introdujo previamente una disolución de alcohol en agua a partes iguales que ayudaran a vehiculizar el mortero.

4. Fijación y consolidación de policromía mediante mortero de inyección PLM-S, por inyección e impregnación según zonas.
  5. Sellado de bordes de lagunas, las más extensas con mortero tradicional a base de cal y arena de sílice de grano medio, y las más pequeñas, con mortero de inyección PLM-S.

6. Limpieza, con la eliminación de los restos de capas de mortero de forma mecánica y en seco con gomas y esponjas Whishab de dureza blanda, esponjas de látex vulcanizado y PH neutro.

7. Eliminación de las sales detectadas de forma mecánica, mediante cepillado seguido de lavado con agua desionizada. Las sales insolubles se eliminaron de forma mecánica, con escalpelo o instrumento odontológico. En las zonas policromadas al temple se protegió la zona que se iba a tratar con adhesivo sintético, para a continuación eliminar las sales mediante cepillos suaves y aspiradores de potencia regulable.

8. Reintegración de morteros: las lagunas pequeñas se rellenaron con mortero de inyección PLM-S, y las grandes, con mortero tradicional de cal apagada y arena de sílice de grano medio de características análogas a las del original.

9. Reintegración cromática: se trató de restituir la unidad estética de la obra, haciendo mayor hincapié en la escena del Calvario propiamente dicha, que mostraba las picadas características. Se eligió una técnica de reintegración respetuosa con la obra, sin incurrir en falsos históricos y permitiendo su lectura correcta. Tras varias pruebas, se decidió emplear tintas planas que unificaran el conjunto sin caer en una excesiva reintegración. Las lagunas pequeñas se entonaron mediante una tinta plana de color con acuarela y lápices acuarelables para los contornos del dibujo. Las lagunas grandes se entonaron con una tinta neutra, evitando falsificaciones, respetándolas como testimonio del devenir de la obra, mediante pigmentos inorgánicos.

10. Protección final, mediante resina acrílica Paraloid B-72, diluida al 2-3 % en acetona, aplicada por impregnación y que permite una superficie que satura el color pero que evita brillos (**Figura 4**).

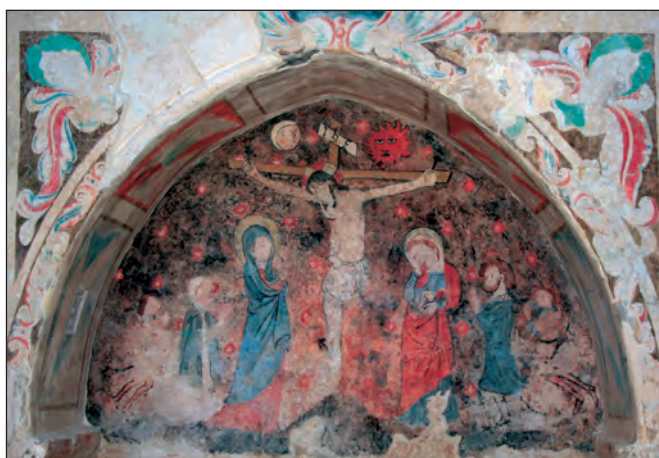
Fig. 5. Calvario gótico (estado final).

Sobre un fondo oscuro perlado de flores de lis blancas sobre círculos rojos, se dispone el Crucificado en el eje de la composición, flanqueado por tres figuras a cada lado. Las dos inmediatas, nimbadas, corresponden a la Virgen y San Juan. Las otras, más pequeñas y en actitud orante, quizá aludan a los patronos de la obra, se distinguen un caballero y una dama. El sol y la luna, en el vértice del arco apuntado, culminan la escena en torno a la cartela de la cruz (con la leyenda *ih[esu]s*). Destaca la figura del Cristo, nimbado, cuya blancura resalta sobre la oscuridad del fondo, en violento escorzo, atravesado por tres inmensos clavos, cabeza ladeada a la derecha y paño de pureza decorado con algún lunar. Estas pinturas forman un bello conjunto, armonioso y de sereno dramatismo.

Desde un punto de vista estilístico, estas pinturas se encuadran en el estilo gótico lineal, corriente que destaca por el predominio del dibujo, delicado tratamiento de los ropajes, figuras planas y ausencia tanto de sombras como de estridencias cromáticas. Se advierten claros paralelismos con un Calvario y unas escenas de Pasión del claustro de la catedral de Pamplona, fechadas a mediados del siglo XIV (2). Las similitudes son prácticamente idénticas en el Crucificado, con la misma torsión del cuerpo, los grandes clavos y el cruce de los pies, a pesar de lo cual retrotraemos la cronología de las pinturas de San Esteban. Si estas se hubieran realizado, como deducimos, hacia mediados del siglo XV, se trataría de un ejemplo sumamente tardío de permanencia de este estilo, aspecto significativo pero entendible en el contexto de la pintura mural sanestebeña (3) (**Figura 5**).

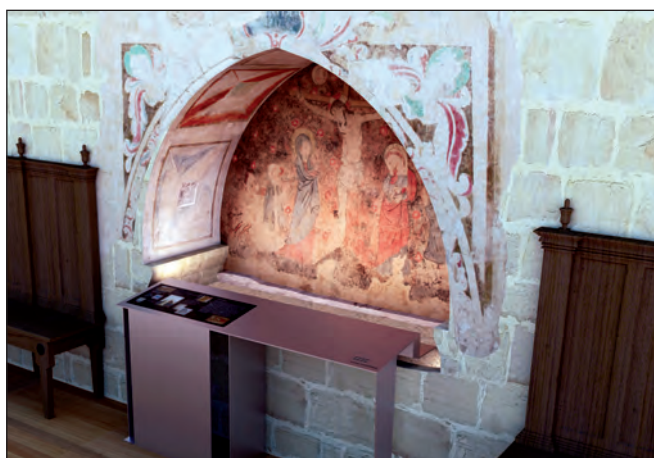
Fig. 6. Recreación virtual de la propuesta expositiva.

Vista la importancia de las pinturas, planteamos dignificar su exhibición mediante un soporte que cumpliera simultáneamente las funciones de protección, impidiendo que se pudieran tocar, y de proporción de una mínima información que permita valorarlas. Dicho soporte, diseñado *ad hoc*, absolutamente reversible y sin anclajes ni en el muro ni en el suelo de la nave, remataría la intervención del Proyecto Cultural *Soria Románica* en el arcosolio, dejando memoria de los criterios seguidos y facilitando el mantenimiento futuro de ese espacio.

La pieza, diseñada en acero terminado en una tonalidad acorde al lugar y al conjunto pictórico, se concibe como un ligero atril, con su cara superior informativa, y a través de cuyo frente es perfectamente perceptible el peto de piedra de cierre del arcosolio, a excepción de la parte en que en su día se encontraba adosada la pilastra. El apoyo del atril en este sector izquierdo de su frente, a diferencia del de su sector derecho, constituido por un simple pliegue de chapa, adquiere aquí un aspecto de volumen parcialmente cerrado, que contribuye a recordar la ubicación y la proporción de la anterior pilastra. Este volumen permite alojar y ocultar a su vez el necesario sistema de retroiluminación de la superficie informativa de la cara superior del atril, que queda confinada en esta mitad izquierda del mueble. De este modo, podría decirse que del lugar donde anteriormente se alojaba la pilastra que ocultaba parcialmente el arcosolio y los restos pictóricos surge ahora la *luz* que ilumina al visitante. Este mueble-atril informativo no sobresale respecto del fondo de los bancos contiguos que se adosan al muro norte de la nave del templo. Su propio diseño aloja en sí mismo, oculto a la vista del observador, el sistema de iluminación específico de las pinturas murales, a las que igualmente trata de proteger con su volumetría frente a posibles contactos del espectador (**Figura 6**).
