EL REVOCO CALCÁREO DEL CONJUNTO MONUMENTAL DE CÁCERES, ¿RESTITUCIÓN O MANTENIMIENTO DE UNA IMAGEN FALSEADA?

María Jesús Teixidó Domínguez, *Universidad de Extremadura,*
mariajesusteixido@gmail.com

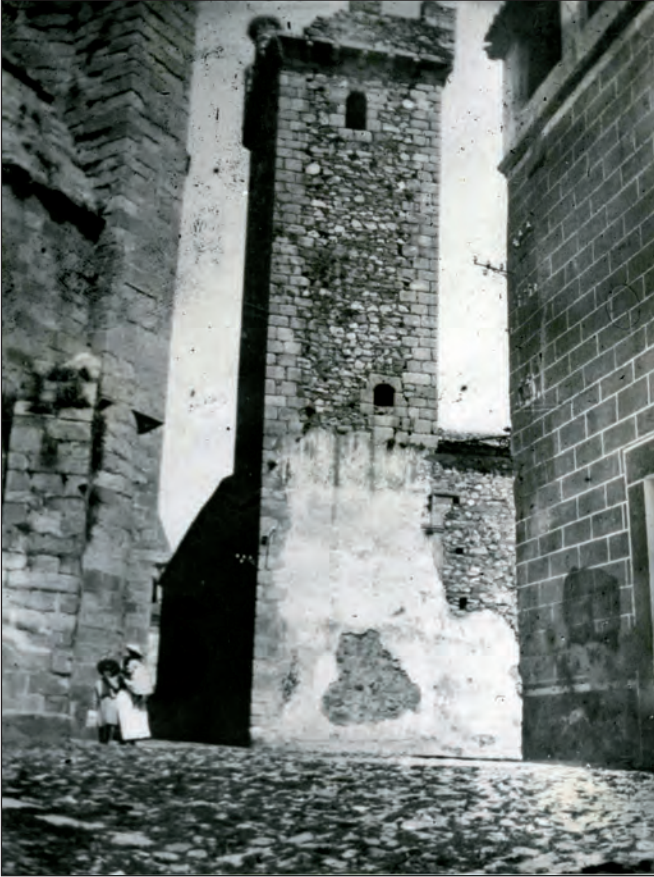
Fig. 1. Torre del Palacio de las Cigüeñas (Cáceres) en 1902, con restos de encalado (Col. Marchena, Archivo Histórico Municipal, Cáceres).

Mención especial requiere este último encalado que, según el citado Auto y las fotografías más antiguas de la ciudad, contaba con gran

popularidad en el Cáceres intramuros. Sin embargo, el criterio escenográfico puesto en práctica por los arquitectos restauradores que intervinieron en la ciudad condujo a la desaparición de aquellos revestimientos blancos que cubrían los edificios de apariencia y ubicación más monumentales, manteniendo sin embargo los del barrio de San Antonio, quizá por su carácter popular y modesto. Esta situación ha dado como resultado la asimilación de la fachada blanqueada —o revocada con mortero de cal— en el citado barrio, llegando a ser recomendable por el Plan Especial de Protección y Revitalización vigente el revestimiento de los edificios de esa zona. Esta práctica ha sido sin duda consecuencia de una mala asimilación de los criterios aplicados y, por tanto, debería revisarse a pesar de su fuerte arraigo en la sociedad.

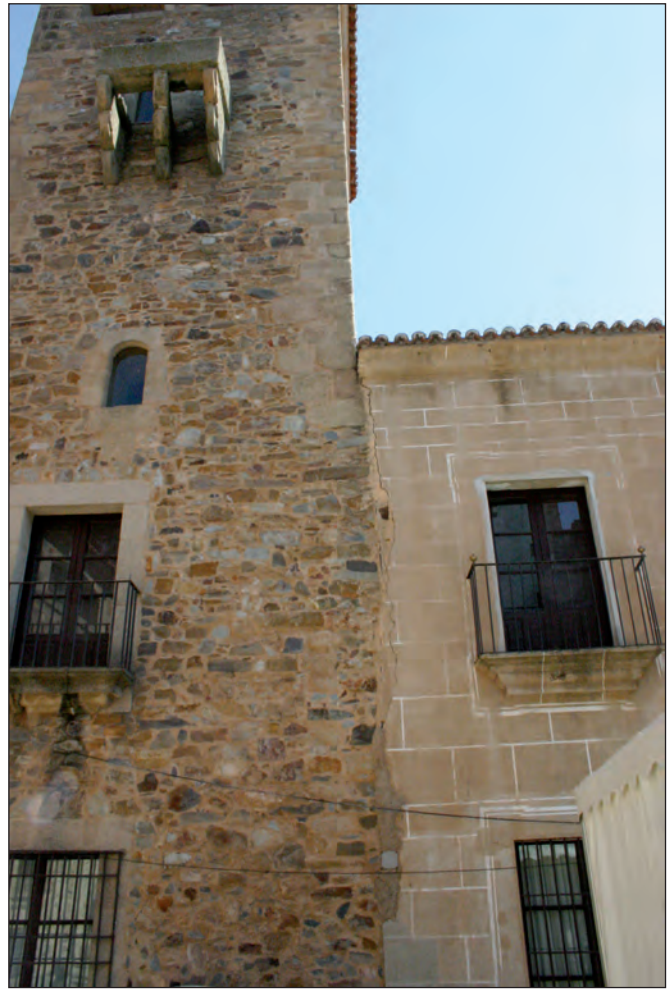
Fig. 2. Palacio de los Golfines de Abajo (Cáceres). Testigo de la eliminación del revestimiento en la torre.

En cualquier caso, lo cierto es que gran parte de los edificios del conjunto monumental sufrieron las consecuencias de estas acciones, aunque, por otro lado, el criterio de aplicación varió según el emplazamiento de sus edificios. Respondiendo a una intención sin duda escenográfica, fueron aquellos edificios situados en las plazas más vistosas y concurridas de la ciudad monumental los que sufrieron en mayor medida la eliminación de sus paramentos, mientras que aquellos más resguardados, situados en calles secundarias más estrechas o de menos valor histórico o artístico, mantuvieron a salvo su piel. Un caso que ejemplifica dicha hipótesis a la perfección es el del Palacio de los Golfines de Abajo: si

bien su torre, de potentes volúmenes y situada entre dos grandes escenarios —la Plaza de Santa María y la de San Jorge—, se vio desprovista de «la piel» que la cubría, el resto del palacio, que abre a una calle secundaria y quizá de menos interés simbólico y representativo, se mantuvo al margen de la acción, con lo que quedó manifiestamente visible el corte producido en el lienzo que une ambos elementos.

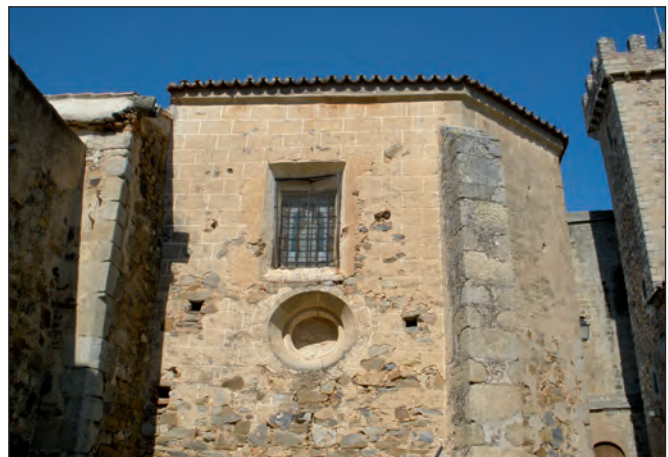
Fig. 4. Estado de un edificio de la Plaza de Santa María con tres acabados sucesivos en el siglo XX: encalado, esgrafiado y mampostería vista (Col. Marchena, Archivo Histórico Municipal, Cáceres).

La observación pausada de los revestimientos encontrados en el Cáceres intramuros nos permite diferenciar tres situaciones en las fachadas de sus edificios: por una parte, el esgrafiado, técnica consistente en la superposición de capas de mortero de cal apagada teñidas, que tras su aplicación sucesiva y en fresco la última, se ejecutan dibujos que luego se rascan y dejan visibles las capas inferiores. Si bien se pueden encontrar ejemplos de gran tamaño como el del Palacio de Hernando de Ovando, lo más común en el caso cacereño fueron sencillos diseños que imitaban el despiezado y llagueado de un muro de sillería, que concedía cierto porte al discreto muro de mampuesto, y se sabe que ya en el siglo XVIII era bastante frecuente (según el mismo auto anteriormente citado). Por otra parte, encontramos revocos sencillos, en tonos beige, que en la actualidad se encuentran en su mayor parte muy deteriorados debido al desprendimiento del enlucido en la zona de la piedra por su falta de agarre a una superficie lisa. Y, en último lugar, encontramos mampostería blanqueada o jalbegada, presente en gran número de edificios intramuros, aunque en ocasiones pueda pasar desapercibida por la suciedad y abandono de su fachada. La Iglesia de San Francisco Javier en la plaza de San Jorge o el citado Palacio de Ovando son claras muestras de este tipo de revestimiento, quizá algo denostado por su asociación directa con la arquitectura popular.
