GRUPO ESPAÑOL de CONSERVACIÓN

COMPENDIO DE BOLETINES
PUBLICADOS EN EL AÑO 2019

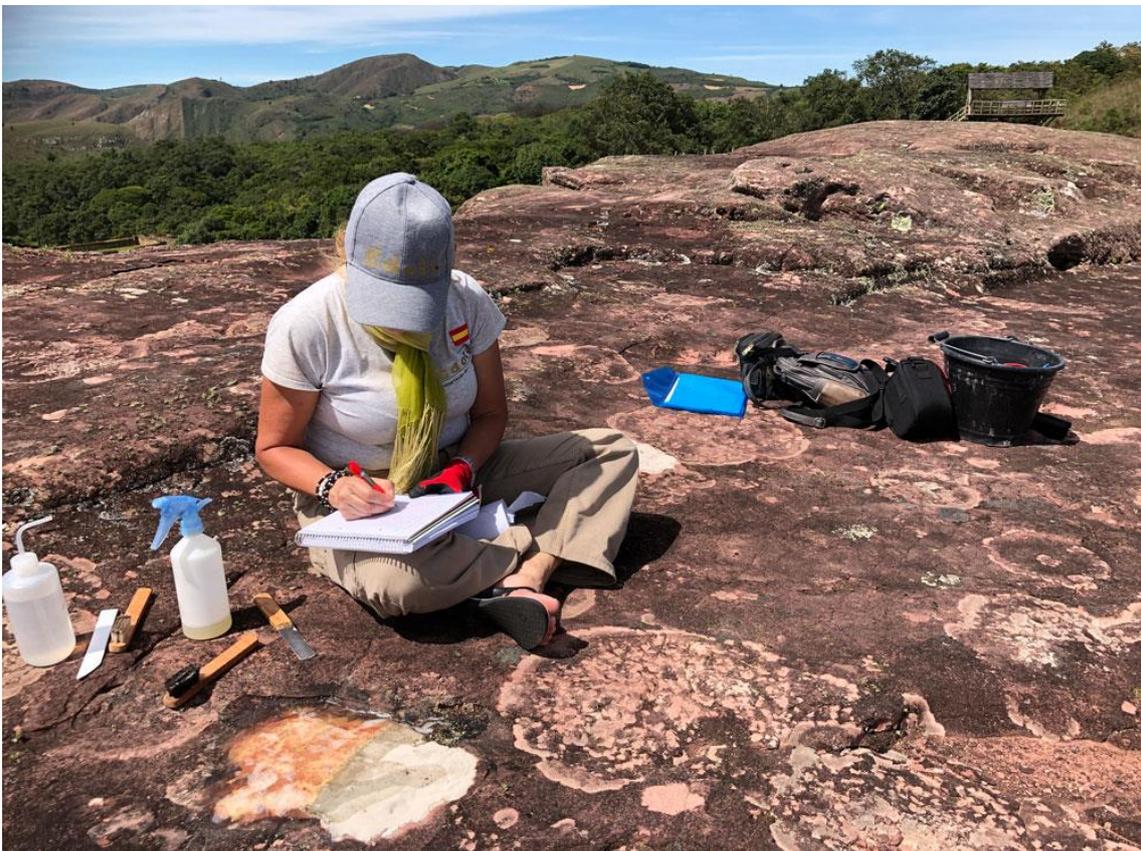
Material compositivo y problemas que presenta: Es una piedra arenisca con alto contenido en hierro. El problema que presenta es que se está disgregando y deshaciendo perdiéndose los relieves, tallas, portales e incluso las zonas de los chamanes.

Alteraciones causadas: La alta humedad reacciona con el feldespato de la arenisca creando como un barrillo que deshace la roca. Los hongos, líquenes y plantas que se han criado deshacen de diferentes maneras la piedra. Por ejemplo, en el caso de los líquenes crustáceos, va penetrando hacia el interior formando parte de la roca y por su gran dureza, mayor que la de la roca, salta desprendiéndose de esta y formando pequeños cráteres que pueden alcanzar de 20 cm a varios metros de diámetro; los foliáceos arenizan la roca y los fruticulosos, la destruyen con las raíces. Las plantas y las fisuras que presentan están desprendiendo grandes trozos de piedra, en algunos casos meteorizándolas siendo casi imposible su recuperación. Y por último, el viento, que ante la debilidad de la piedra causada por los agentes anteriores, y por el arrastre de las partículas va desgastándola perdiendo material y suavizando las formas de los relieves.

Causas de las alteraciones: Por un lado la temperatura durante todo el año es suave, no bajando de los 5° en invierno y no alcanzando los 30° en verano. La HR es elevada ya que llueve casi todo el año. El viento sopla fuerte a partir del mediodía arrastrando partículas con chocan contra la roca. Debido a las condiciones climáticas se desarrollan multitud de tipos de hongos y líquenes que van penetrando en la piedra deshaciéndola. Estos hongos y líquenes, entre los que son más abundantes y destructivos, los crustáceos, fruticulosos y foliáceos, cubren la roca en su totalidad. Las plantas que se desarrollan, entre las que se encuentran el chilto chilto, aunque medicinal es muy destructiva para la roca. Estas van abriendo fisuras en una piedra con escasa dureza y por ahí va penetrando el agua, arrastrando las partículas de la roca y nutriendo las raíces de la planta, lo que provoca que se hayan abierto grandes grietas desprendiéndose grandes trozos de roca.

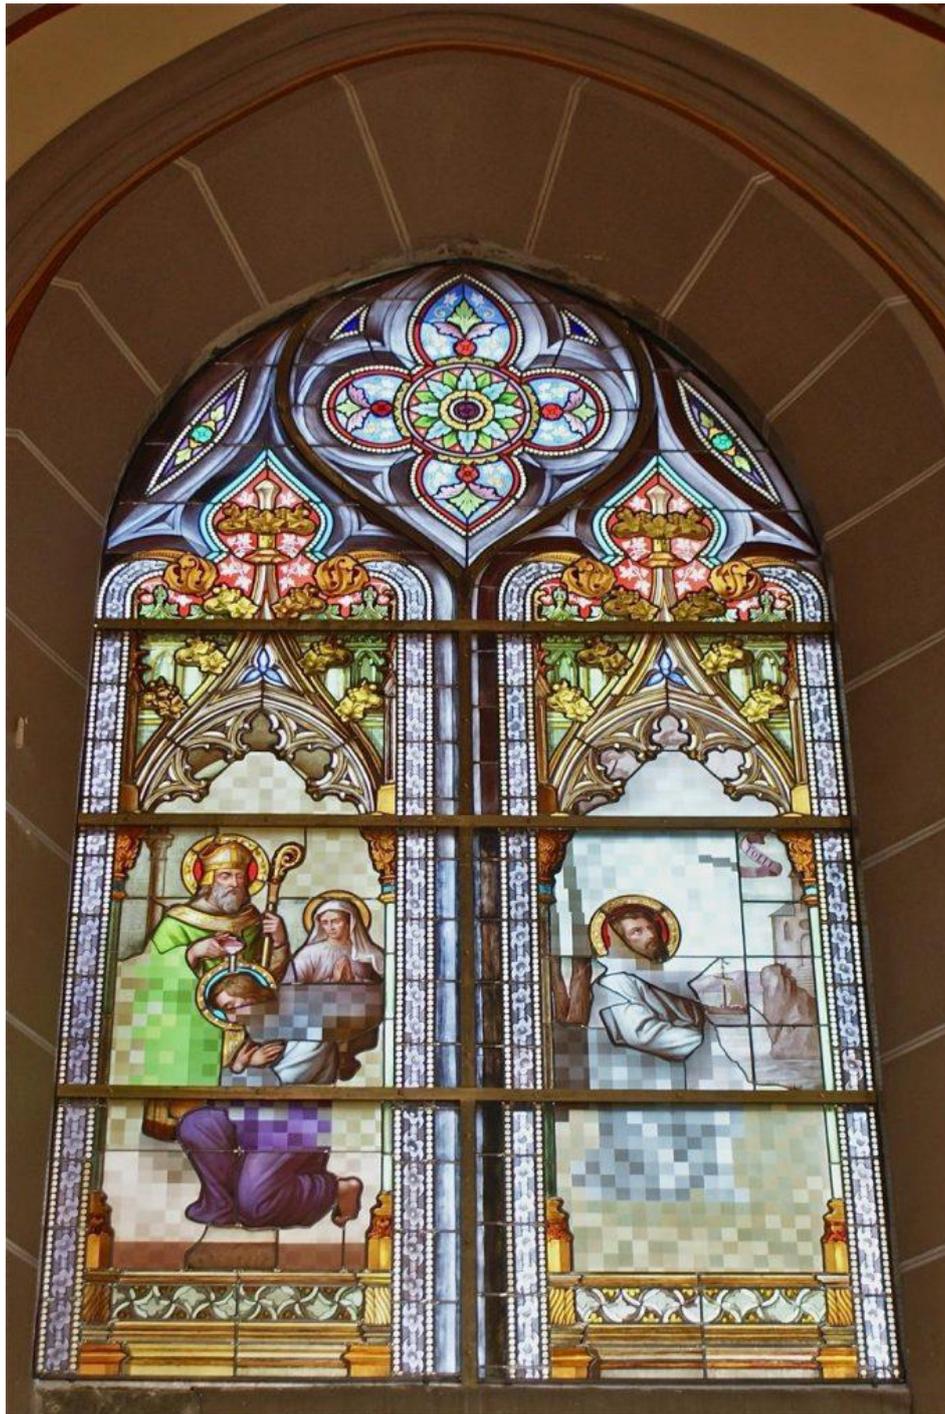
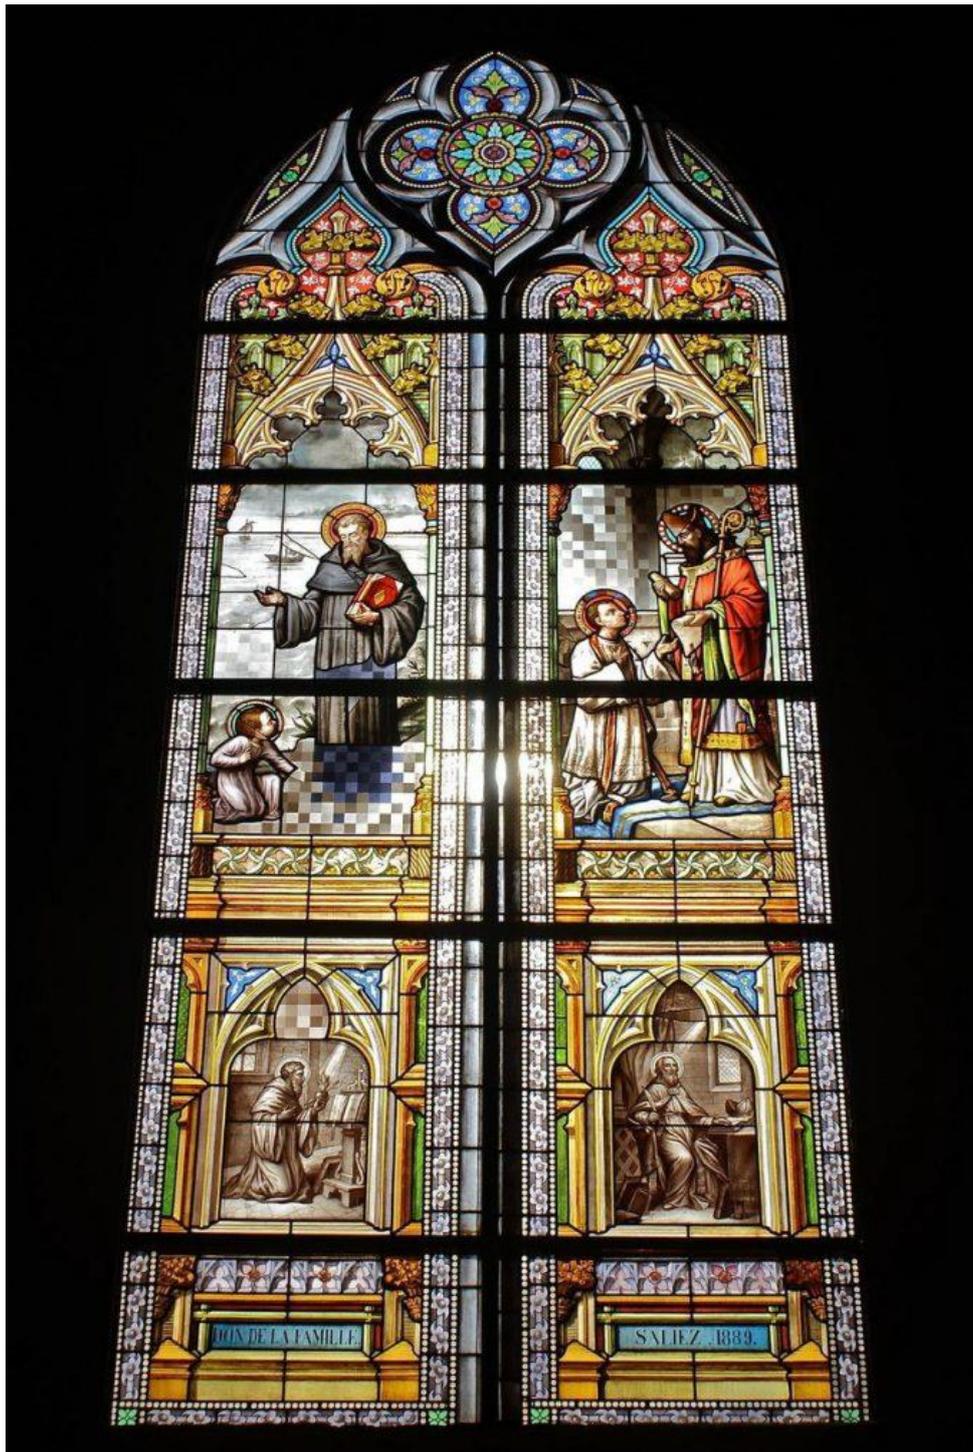
Reintegración de grandes lagunas mediante técnicas contemporáneas claramente discernibles.

Iglesia del Hospital de Notre Dame de la Rose, Lessines, Bélgica.

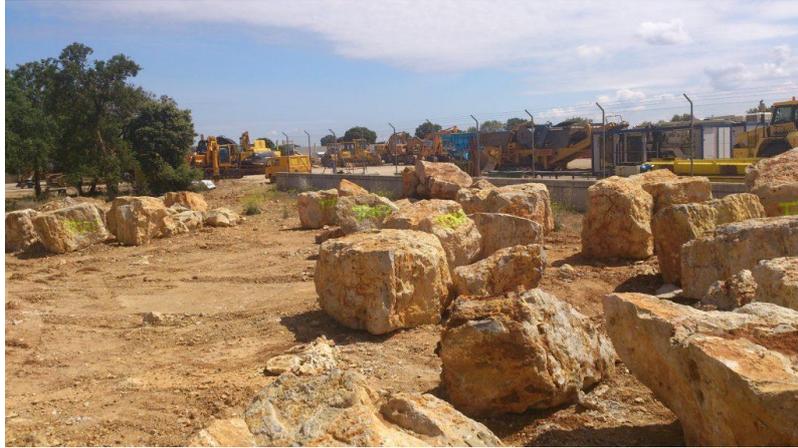
Selección de bloques de caliza en cantera, marcando los cortes óptimos.

También es importante durante las obras la selección de cortes y bloques y el control de calidad de la piedra de sustitución en cantera, para evitar defectos como cantos blandos, laminaciones lutíticas, grietas o “pelos”, estilolitos, etc., que puedan acelerar el deterioro de las piezas repuestas. Este

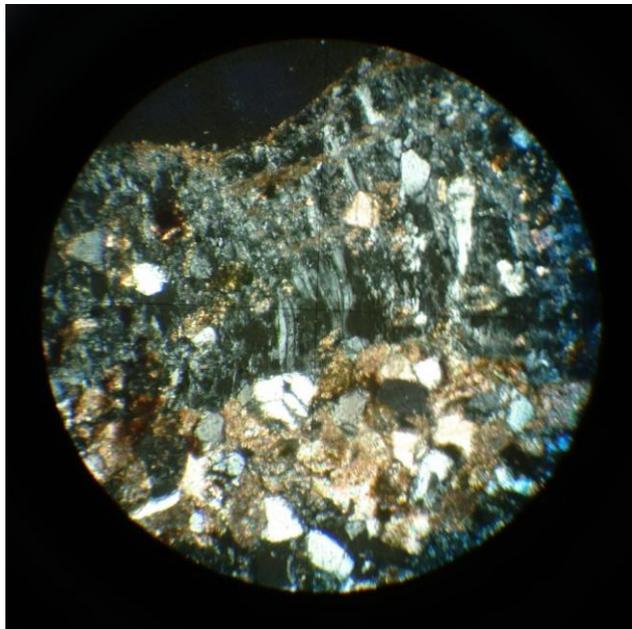
Vista al microscopio óptico de una costra negra afectando a una arenisca con crecimiento de cristales de yeso en empalizada.

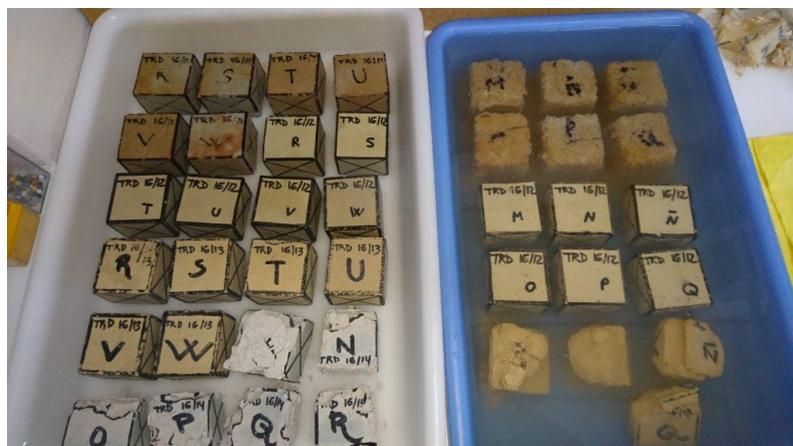
Estudio hídrico y de envejecimiento acelerado de probetas de arenisca de Villamayor y morteros de restauración.

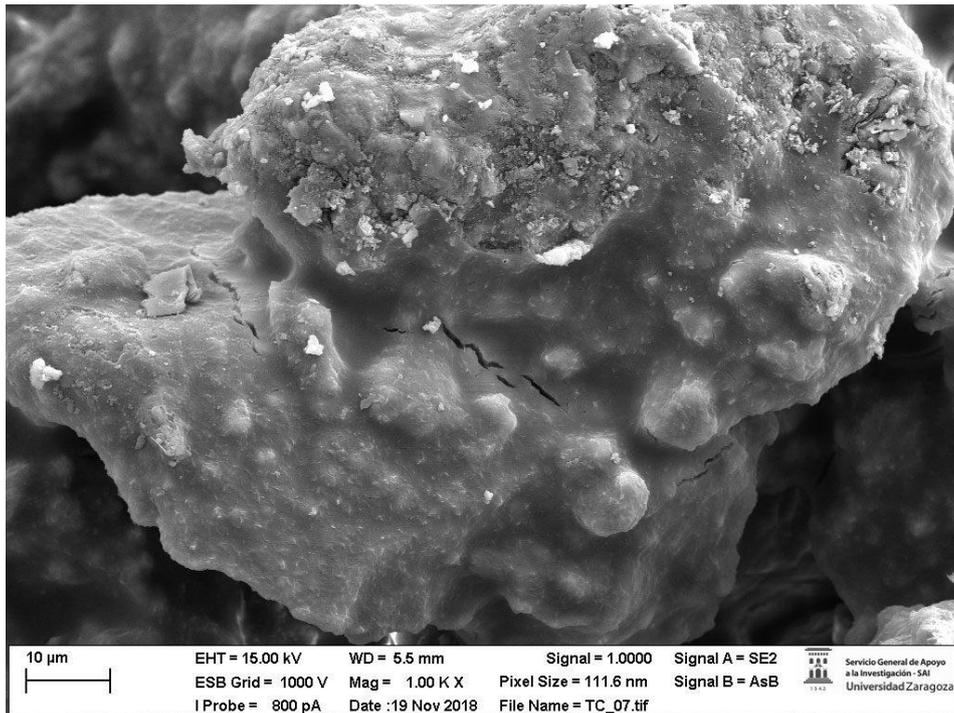
Aspecto al microscopio electrónico de una muestra de arena consolidada con nanopartículas de éster de sílice.

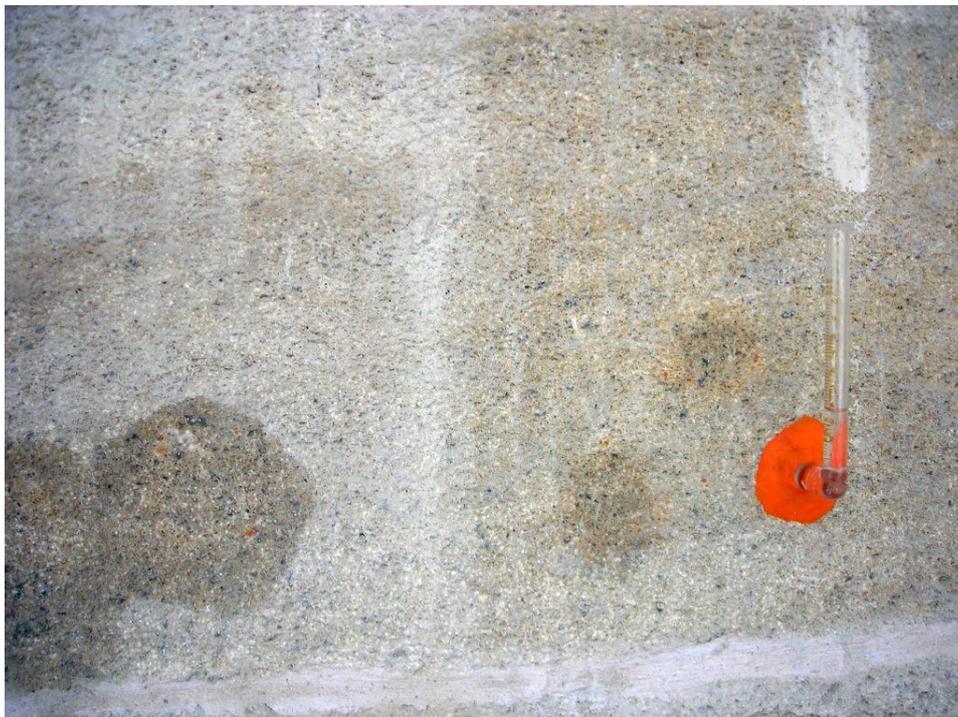
Control de hidrofugación con tubo Kársten como medida de conservación preventiva.

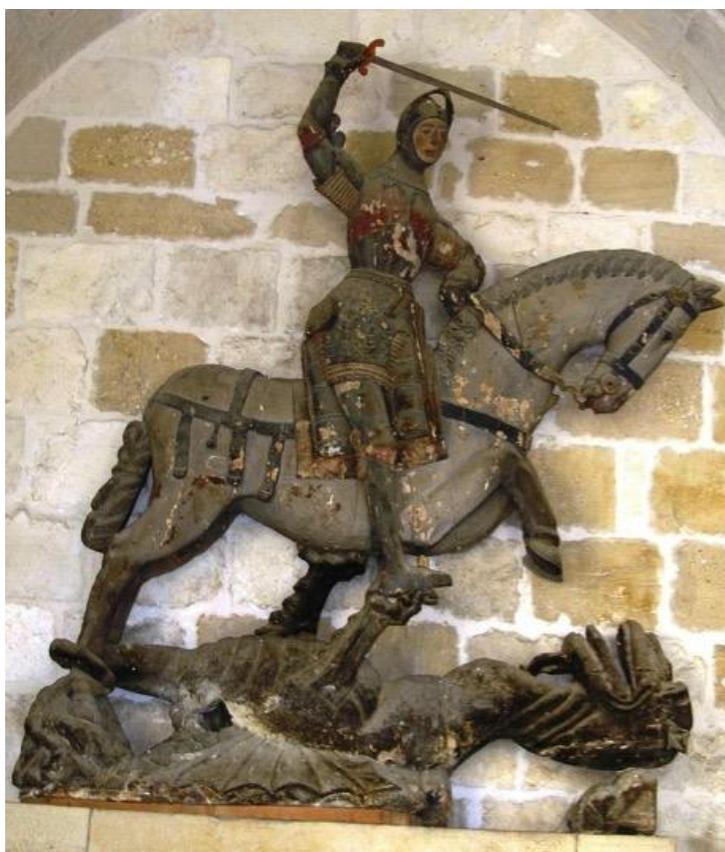
Estado anterior.

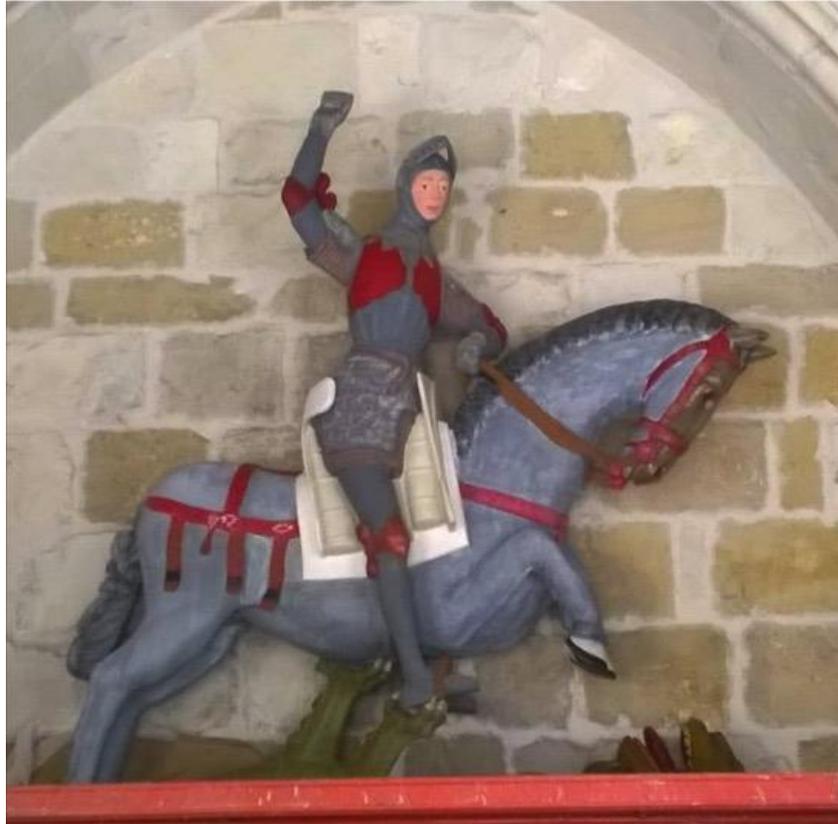
Intervención no profesional.

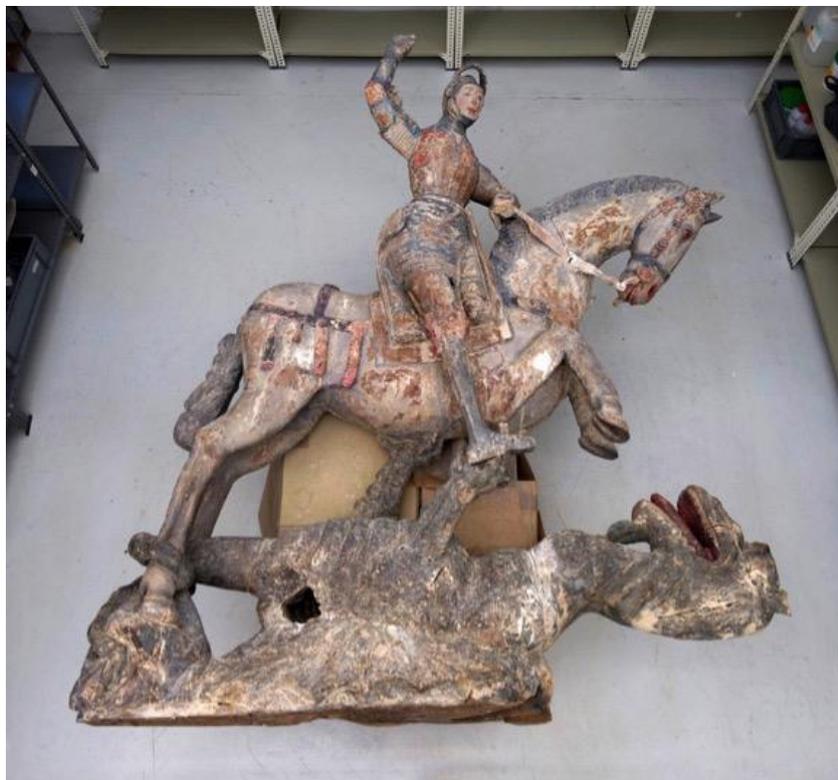
Eliminado repinte y añadidos.

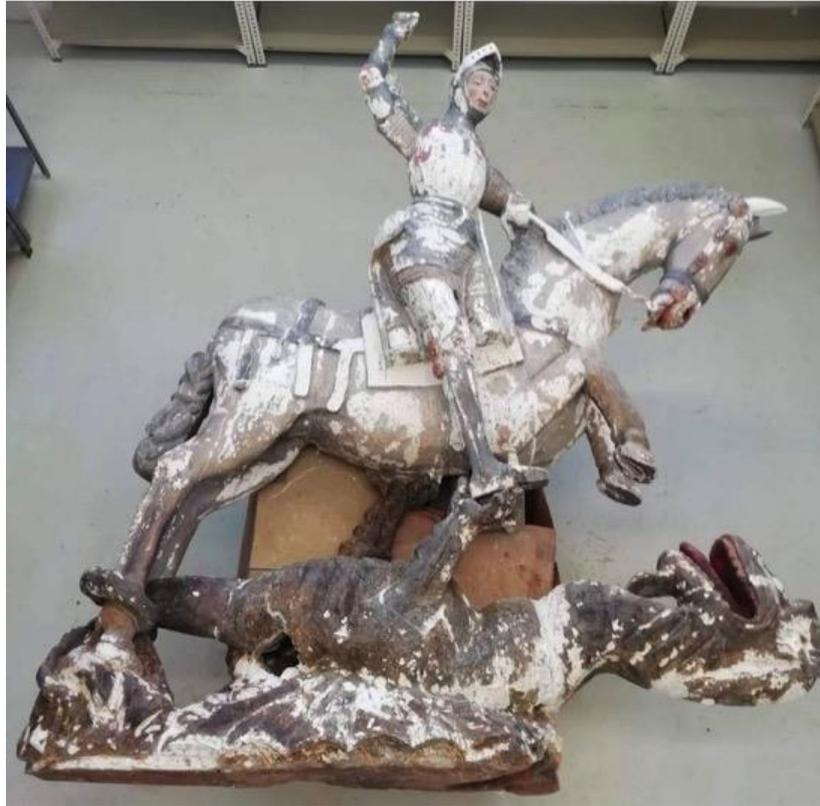
Estucado.

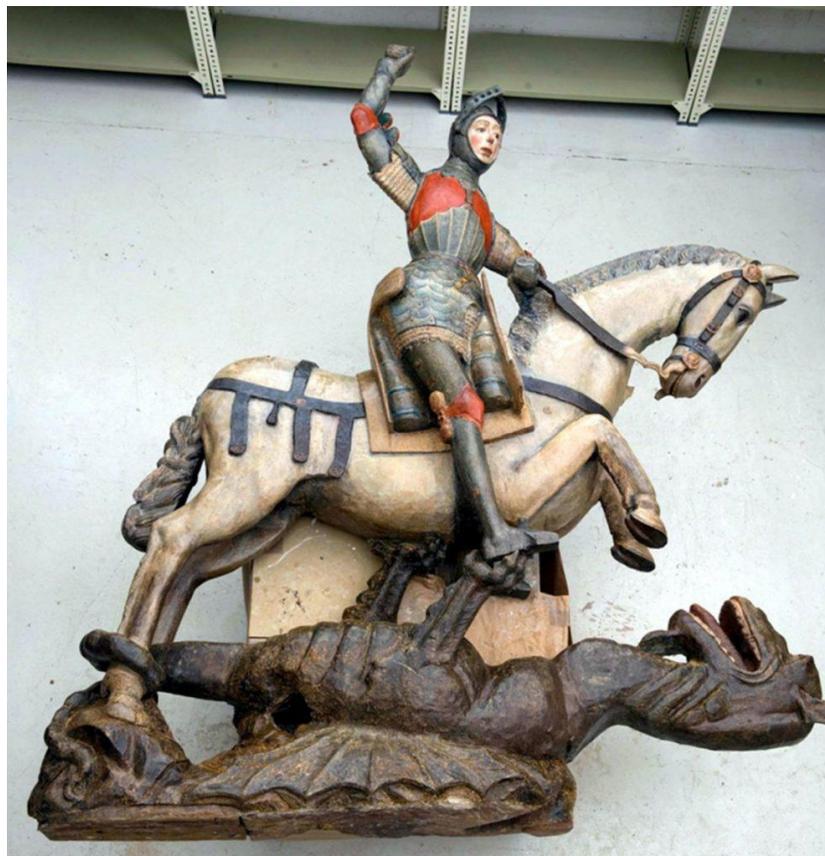
Final.
