Torre de la iglesia de la Compañía de Jesús de Quito: historia, proporciones y medidas

Inés del Pino Martínez, M. Lenin Lara Calderón

Tower of Jesuitic Church in Quito: history, proportions and measurements

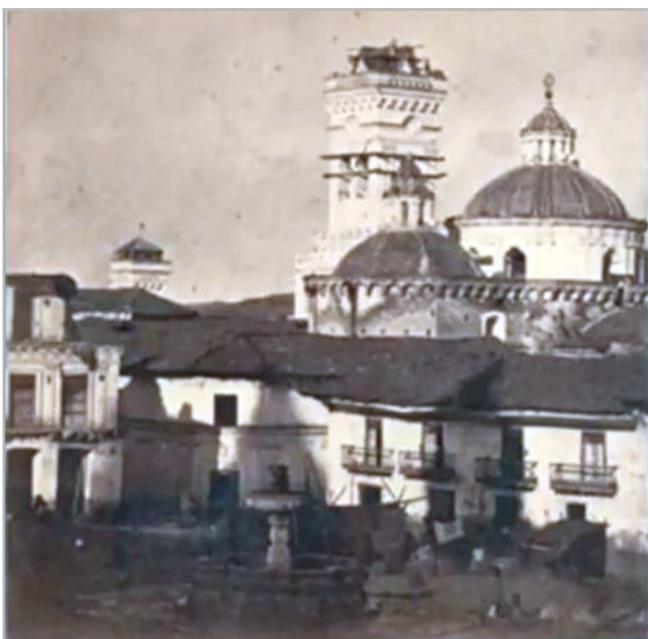
Figura 3.- Fotografía de la plaza de San Francisco y el conjunto jesuita. del Siglo XIX (Archivo FICJ – Anónimo)

La forma y proporción de las torres de Quito es visible en dibujos, grabados y fotografías del siglo XIX, realizadas con la llegada de viajeros y científicos, luego de 1855, quienes posteriormente publicaron los resultados de su travesía por América. Para este artículo se tomarán dos ejemplos, un grabado de la revista “Le Tour du monde”, ilustrada e impresa por Edouard Charton [Figura 2], y una fotografía de autor anónimo, que presenta la torre zunchada con bandas metálicas [Figura 3].

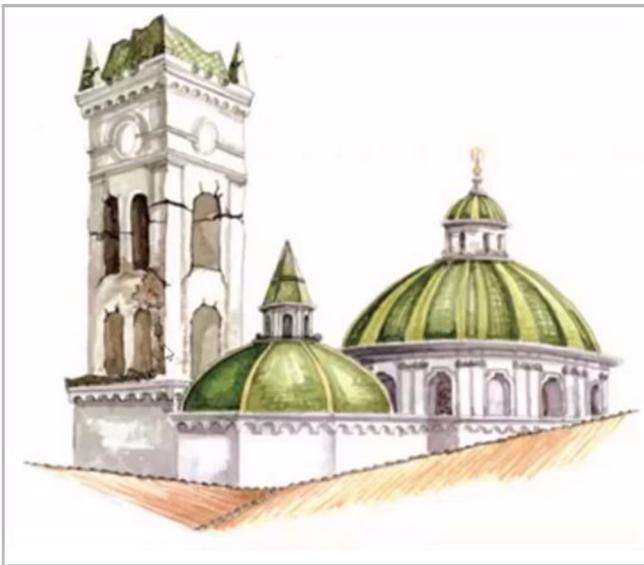
Figura 4.- Recreación del estado de la torre para el Siglo XVIII. Dibujo cedido por Luis Subía, 2005.

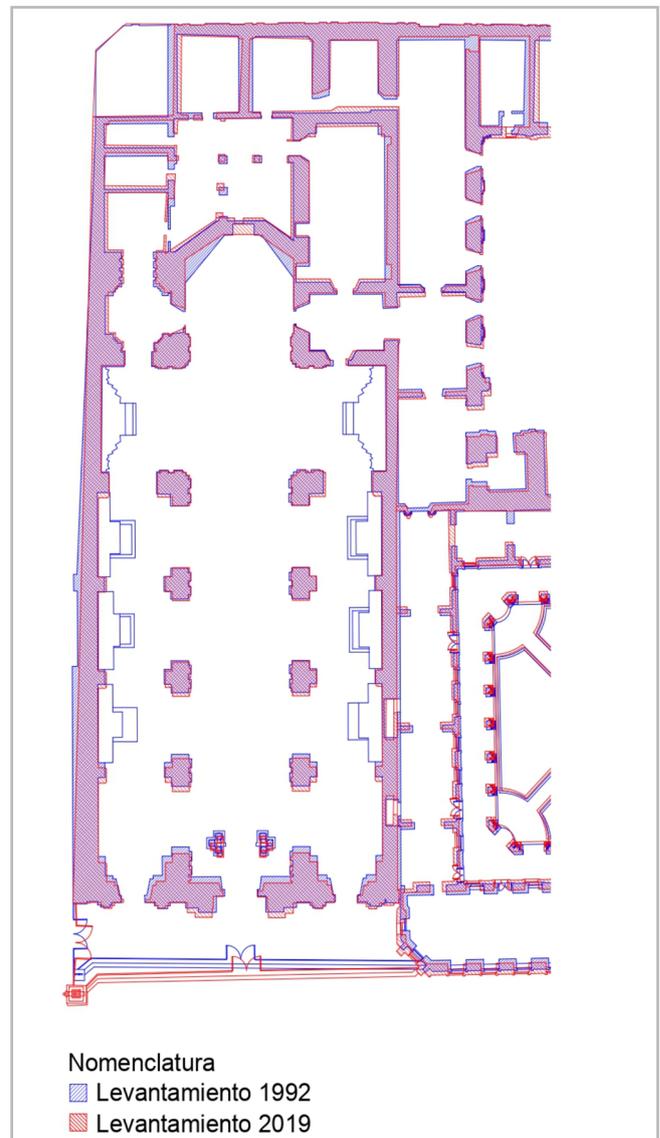
Figura 5.- Superposición de las plantas arquitectónicas de los levantamientos de 1992 y 2019 de la iglesia de la Compañía de Jesús. Elaboración propia.

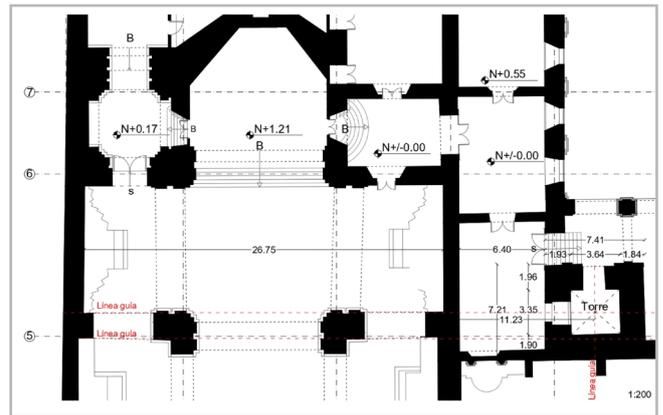
Figura 7.- Detalle de la torre insertada en la esquina del claustro y distancia con relación a la iglesia. Elaboración propia.

la altura de la torre sería de 40,04 m desde el piso del patio del claustro del colegio. Por otra parte, analizando las proporciones de la torre misma, su planta es casi un cuadrado de 7,21 x 7,41 m, dimensiones que se aproximan al módulo de 7,565m. En este sentido, la relación entre el ancho y el alto de la torre sería 1:6. Hay que observar que hasta una altura de aproximada de 10 metros la torre se halla embebida en los muros del claustro del colegio [Figura 7].

La torre no se levanta junto a la fachada, sino en el interior del predio, a la altura del presbiterio de la iglesia, en el claustro del colegio, y existe una separación de 6,40 metros desde el muro norte del templo al de la torre, en sentido horizontal [Figura 7]. Esta localización impide mirarla desde el pie de la fachada por la estrechez del atrio y la calle[8], limitación que fue percibida por fotógrafos y artistas del siglo XIX, quienes, para representarla tomaron distancia del edificio, a través de varios recursos visuales: la torre alineada y en diálogo con las de otros edificios religiosos: la Catedral y San Francisco, observada desde la plaza Mayor; otra vista frecuente es desde el atrio de la plaza de San Francisco[Figura 9], el campo visual abarca las cúpulas y torre de la Compañía, la torre de La Merced y la de la iglesia de San Juan en planos distintos que evidencian la perspectiva y la complejidad topográfica de la ciudad.

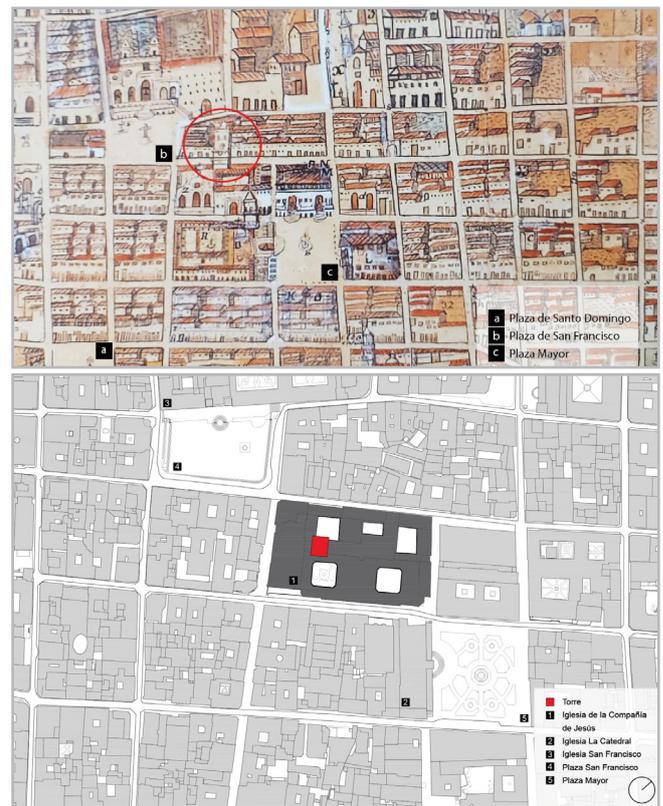
Figura 8.- La torre de la iglesia de la Compañía de Jesús en el contexto urbano de Quito. Izquierda: Detalle del plano de Quito de 1810 con la torre insertada dentro del predio y su relevancia visual desde las plazas principales de Quito: Plaza Mayor y San Francisco. Plano tridimensional, atribuido al Marqués de Selva Alegre, 1810. Sin escala. Reserva del Museo Municipal. Derecha: Detalle del plano catastral de Quito, 2020. Localización de la torre con relación al parque de la Independencia y la plaza de San Francisco. Quito, MDMQ.

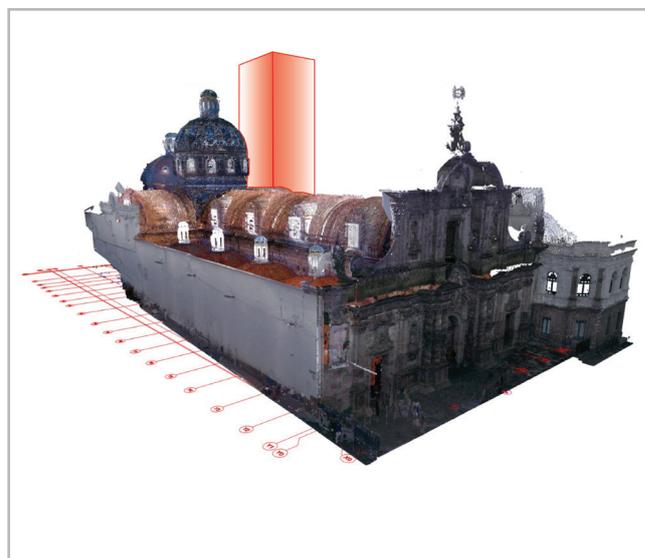
Figura 11.- Iglesia de la Compañía de Jesús según escaneo HBIM. Recreación de la volumetría de la torre. Elaboración propia
